BOLETÍN HIDROMETEOROLÓGICO DE LA MOJANA

San Marcos, Sucre 14 de febrero de 2022

BOLETÍN No: 523

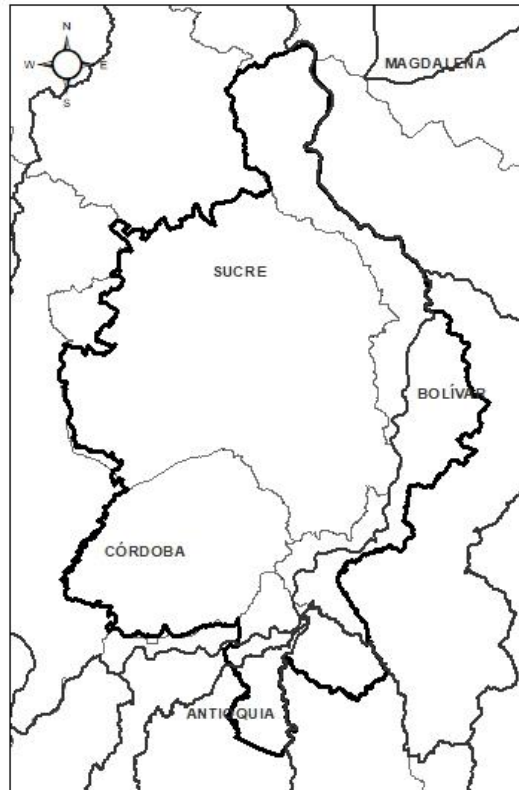
Precipitación acumulada
11/02/2022 (07:00) – 12/02/2022 (07:00).
Fuente: IDEAM

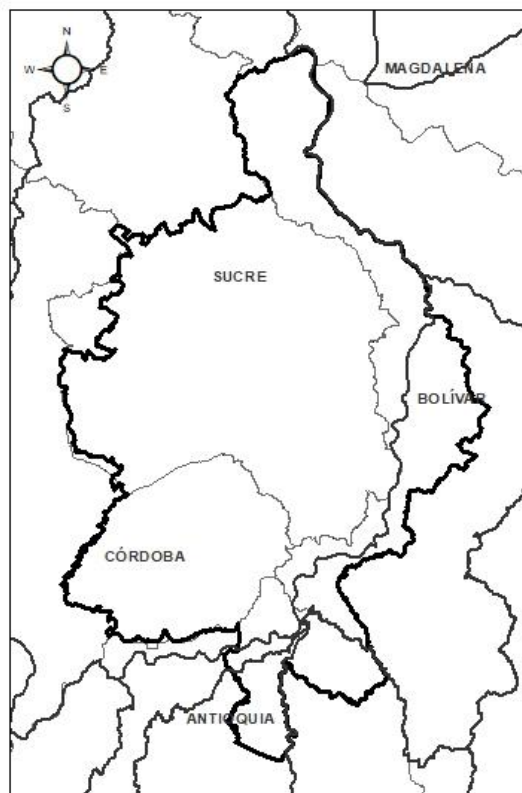
Precipitación acumulada
12/02/2022 (07:00) – 13/02/2022 (07:00).
Fuente: IDEAM

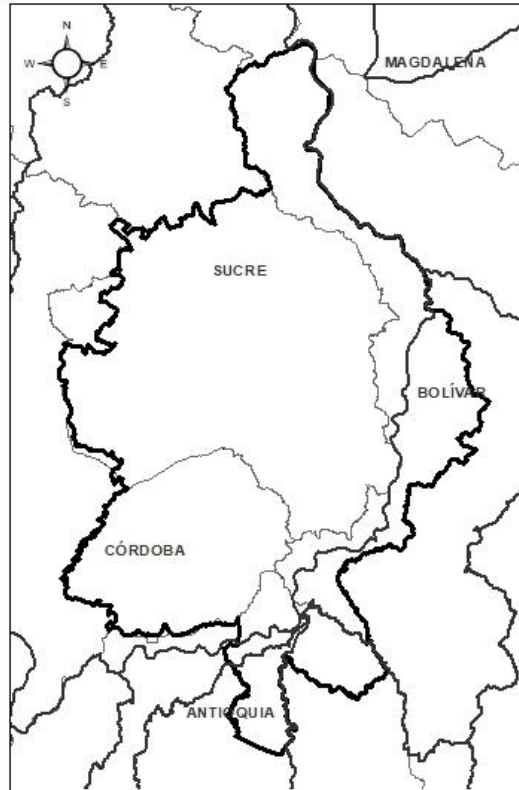
Precipitación acumulada
13/02/2022 (07:00) – 14/02/2022 (07:00).
Fuente: IDEAM

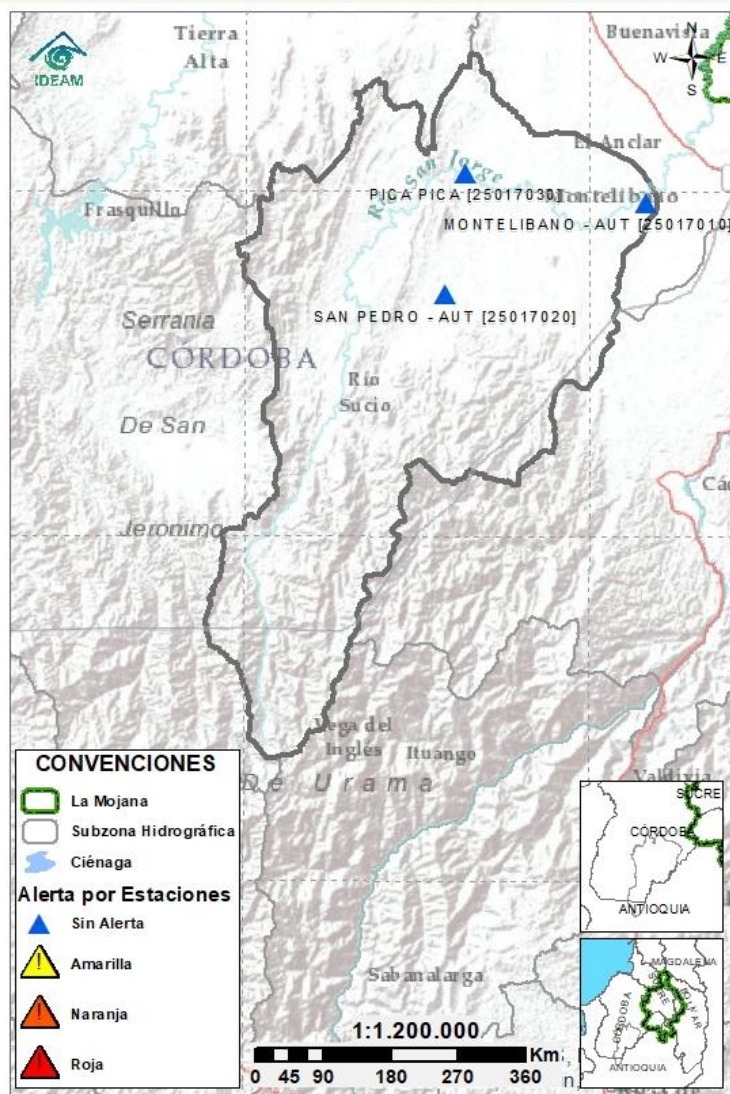
2.2.1 SUBZONA HIDROGRÁFICA DEL RÍO SAN JORGE CUENCA ALTA

Niveles estables, con fluctuaciones, en el río San Jorge y en sus aportantes: ríos Uré y San Pedro, comportamiento que se mantendrá durante las próximas horas.

Nota: Los incrementos súbitos mostrados en la gráfica de la estación Montelíbano Automática [25017010] obedecen a errores en el reporte del sensor.
