BOLETÍN HIDROMETEOROLÓGICO DE LA MOJANA

San Marcos, Sucre 14 de marzo de 2022

BOLETÍN No: 543

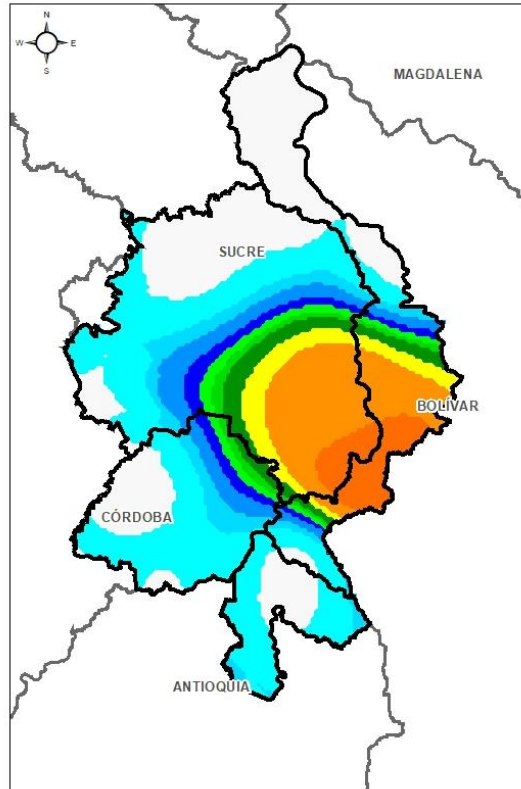
Precipitación acumulada
11/03/2022 (07:00) – 12/03/2022 (07:00).
Fuente: IDEAM

Precipitación: se presentaron lluvias en sectores de Caimito, San Marcos, Nechí, Ayapel y San Jacinto del Cauca.

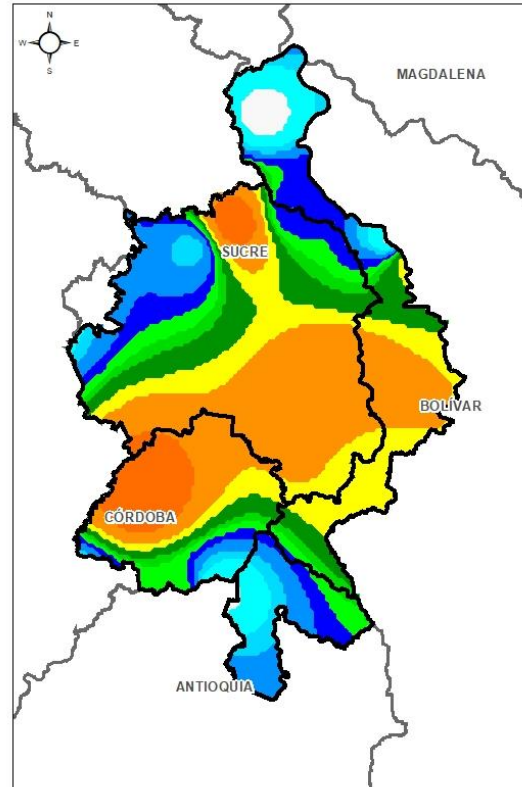
Precipitación acumulada
12/03/2022 (07:00) – 13/03/2022 (07:00).
Fuente: IDEAM

Precipitación: luvias en amplios sectores de La Mojana.

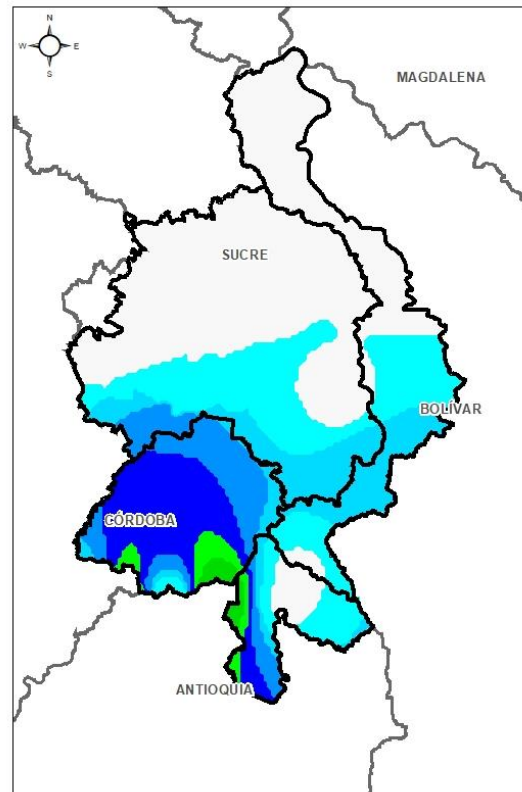
Precipitación acumulada
13/03/2022 (07:00) – 14/03/2022 (07:00).
Fuente: IDEAM

Precipitación: se presentaron algunas lluvias de baja intensidad en sectores de los municipios de Ayapel, Nequí y San Jacinto del Cauca.

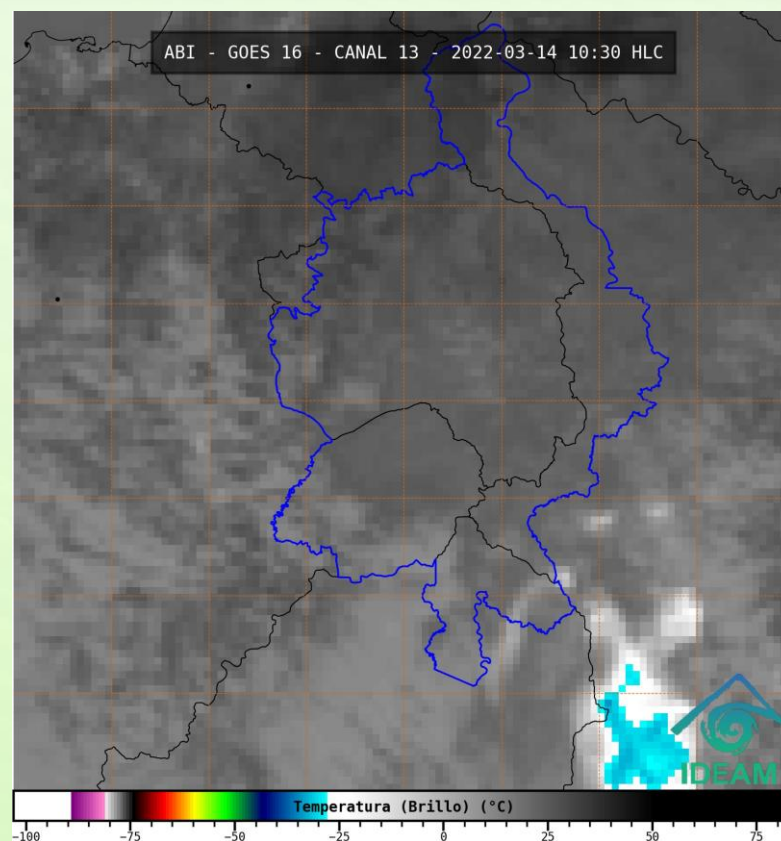
Imagen de satélite IR 10:30 HLC
Fuente: IDEAM

En las últimas horas ha predominado de cielo entre parcialmente nublado a despejado, sin lluvias en la región.

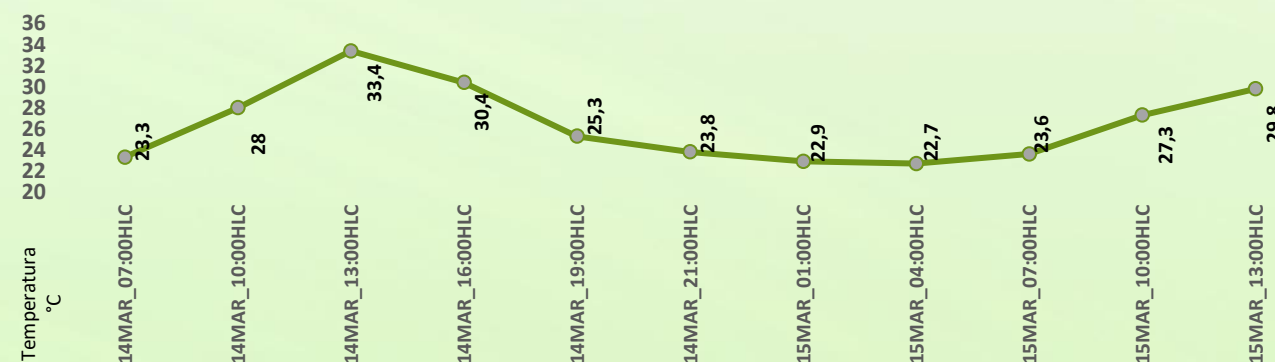
Pronóstico de temperaturas medias para los próximos 02 días

Temperatura: las temperaturas máximas oscilarán entre los 33°C y 35°C y las mínimas entre los 23°C y 25°C. Las sensaciones térmicas máximas estimadas oscilarán entre los 35°C y 37°C.

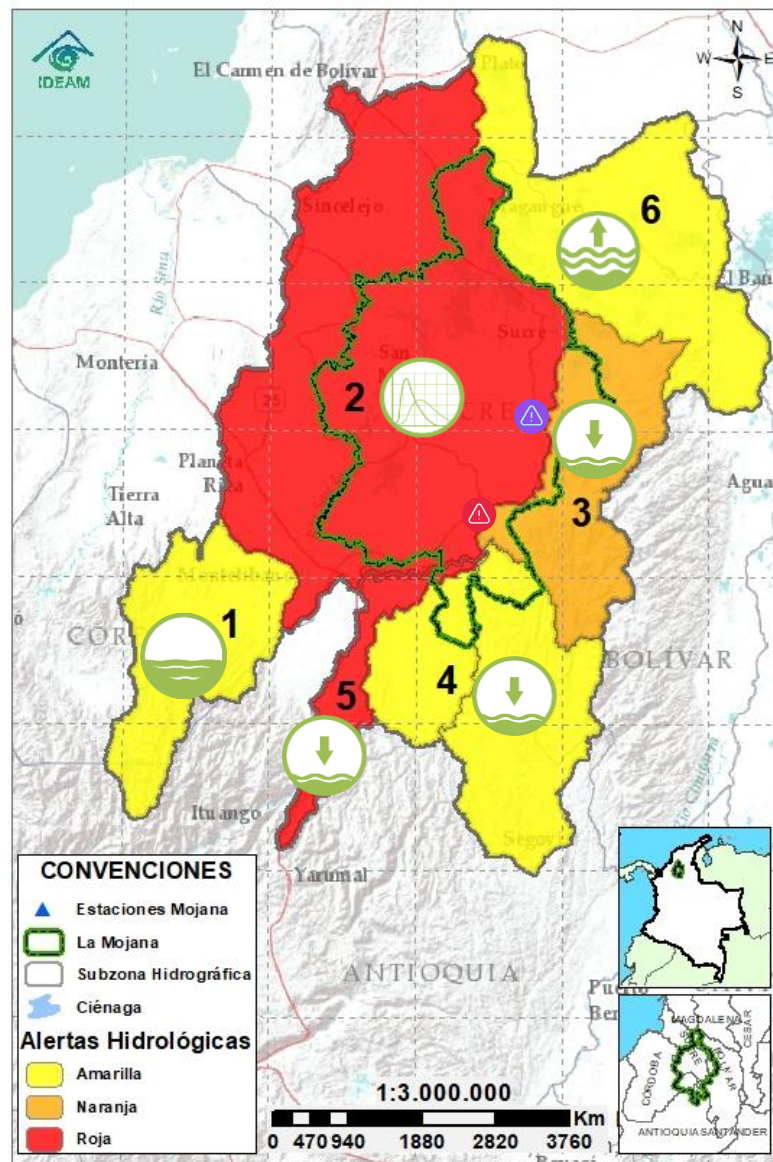
Condiciones hidrológicas antecedentes para el 13/03/2022

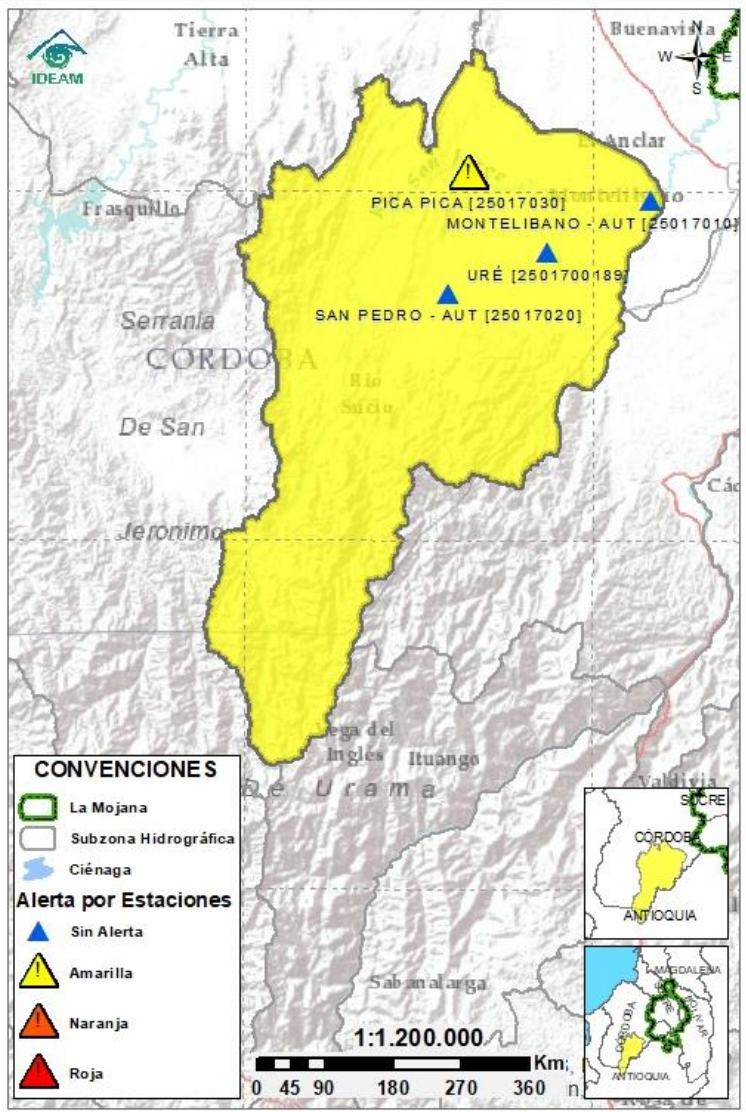
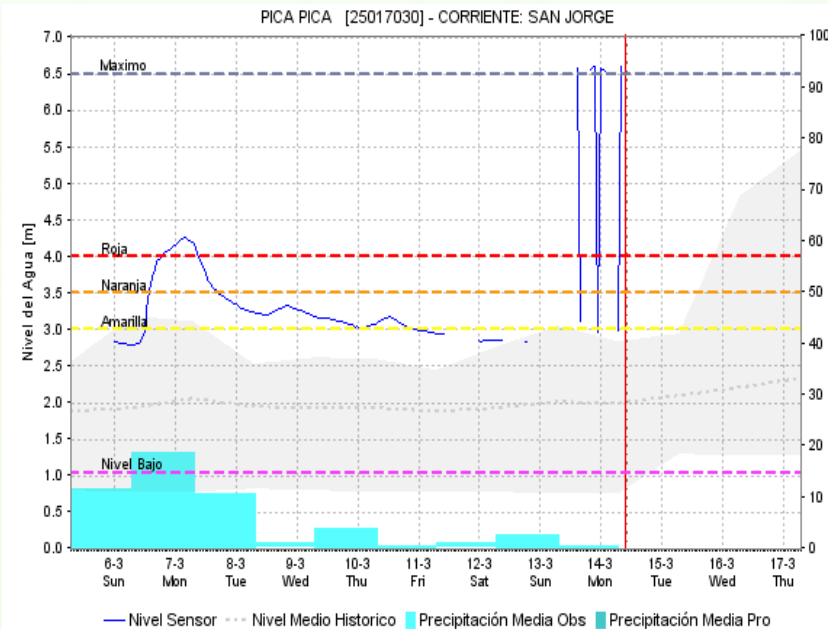
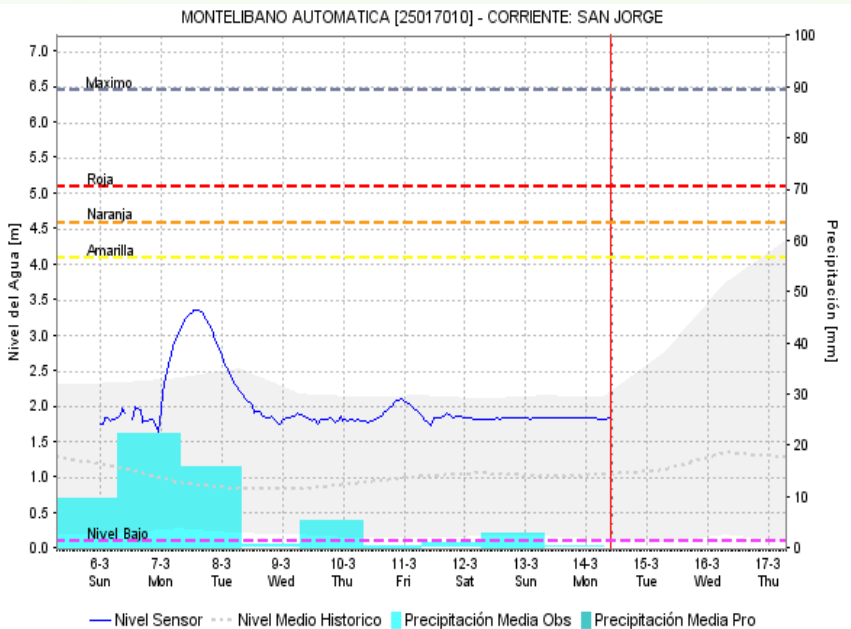
2.2.1 SUBZONA HIDROGRÁFICA DEL RÍO SAN JORGE CUENCA ALTA

Niveles estables en el Alto San Jorge y en sus aportantes los ríos San Pedro y Ure. No se prevé cambios en el comportamiento descrito para las próximas horas.

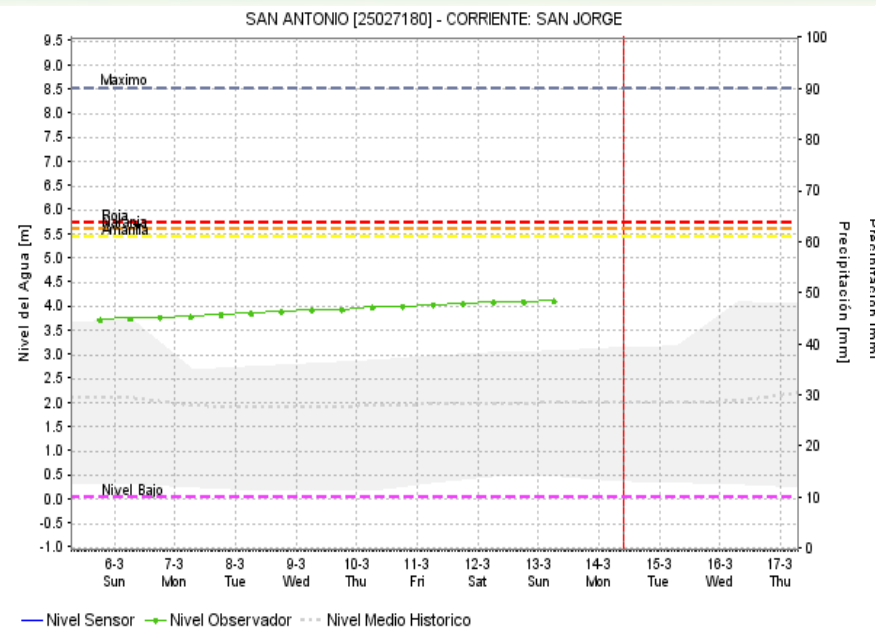
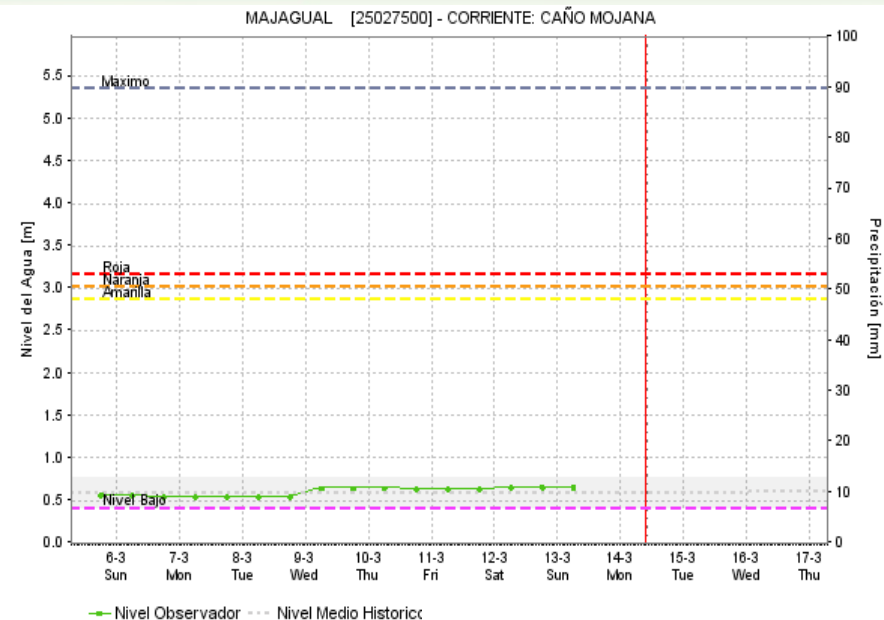
2.2.2 SUBZONA HIDROGRÁFICA DEL RÍO SAN JORGE CUENCA BAJA

Subzona hidrográfica	Alerta	Descripción
Cuenca baja del río San Jorge		Tránsito de creciente en el Bajo San Jorge desde San Marcos hacia la desembocadura. Se destaca la persistencia de: i) áreas inundadas, ii) ingreso del río Cauca a través de Cara de Gato por desbordamiento en la estructura de contención (jarillón) y iii) desbordamientos en áreas conexas a Cara de Gato. Nota (09/03/2022): Las comunidades de Las Marías y Santa Fé reportan afectaciones por desbordamiento del caño San Matías. Nota (07/03/2022): La comunidad de La Plaza (San Benito Abad) reporta ascenso del caño Rabón por ingreso del río Cauca a través de Cara de Gato. Nota (27/08/2021): transvase del río Cauca hacia el Bajo San Jorge, tras el rompimiento del jarillón en el sector de Cara de Gato (San Jacinto del Cauca).
		Alerta puntual por bajos niveles en el caño Mojana (Majagual y Sucre).

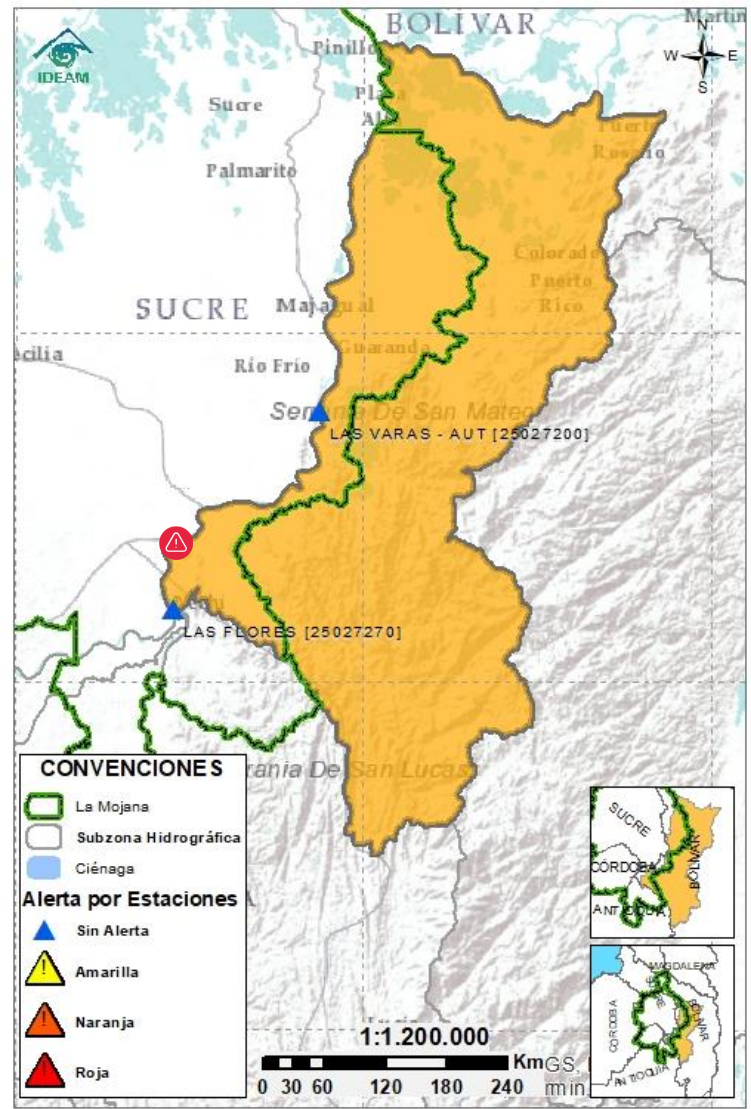
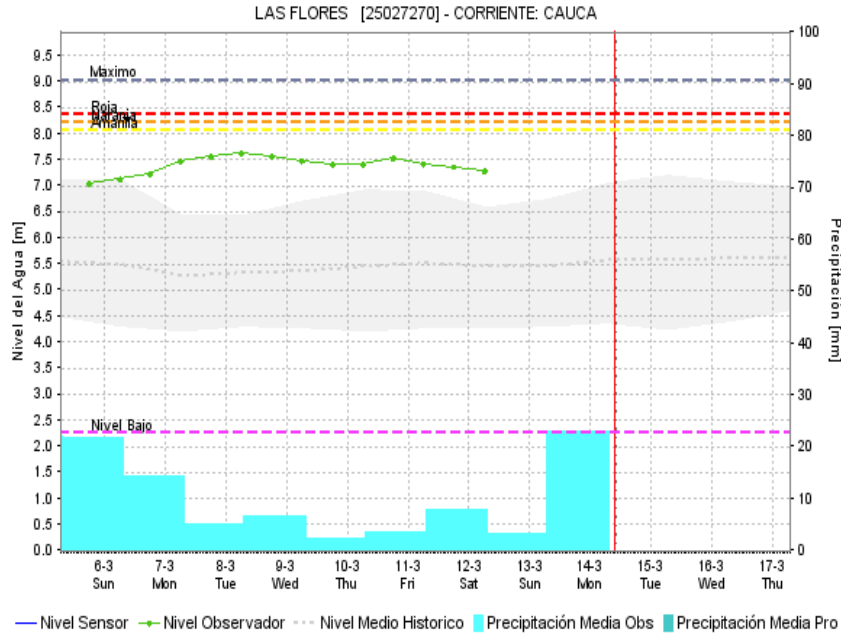
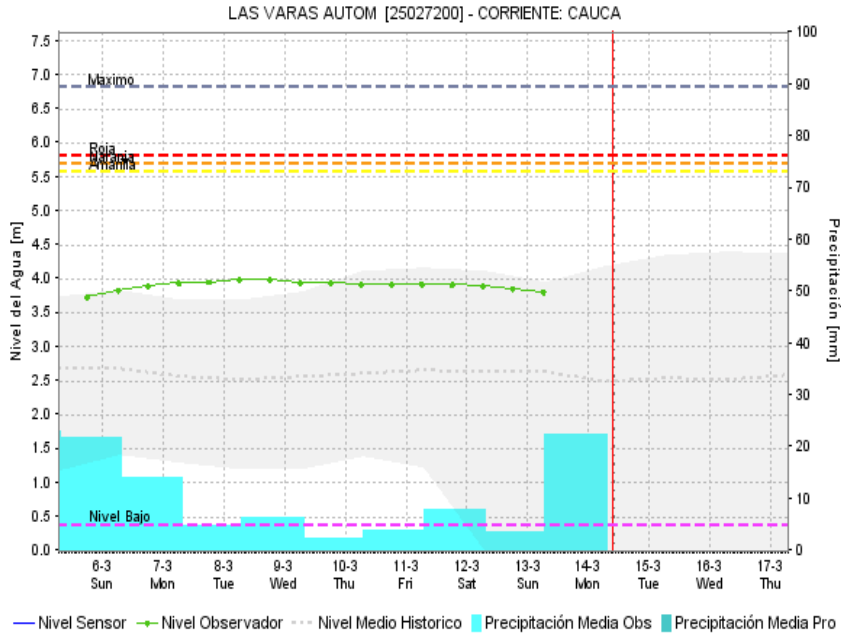
2.2.3 DIRECTOS AL BAJO CAUCA - CIÉNAGA LA RAYA ENTRE EL RÍO NECHÍ Y EL BRAZO DE LOBA

Subzona hidrográfica	Alerta	Descripción
Directos al bajo Cauca- Ciénaga La Raya entre el río Nechí y Brazo de Loba		Descenso de niveles en el tramo Nechí-Pinillos, condición predominante para el día de hoy.
		Alerta puntual en el sector de Cara de Gato (San Jacinto del Cauca), por ingreso del río Cauca hacia el Bajo San Jorge. Nota (27 de agosto): rompimiento del dique por el río Cauca en el sector Cara de Gato (San Jacinto del Cauca), generando el ingreso de agua hacia el Bajo San Jorge.

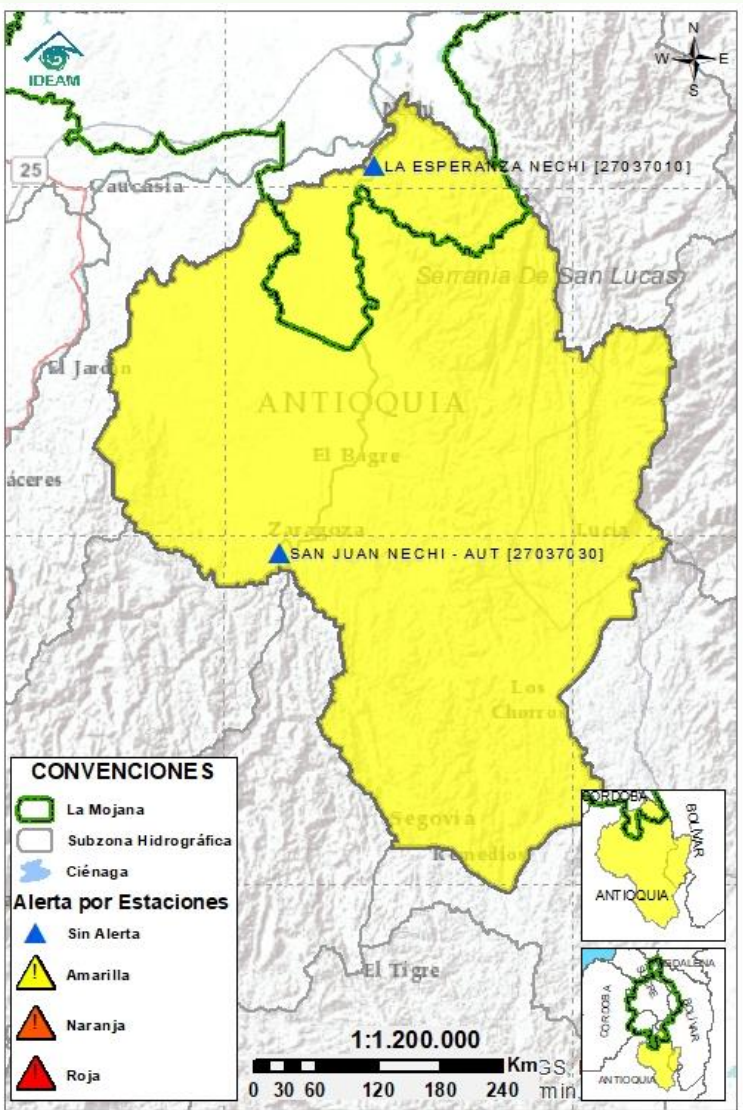
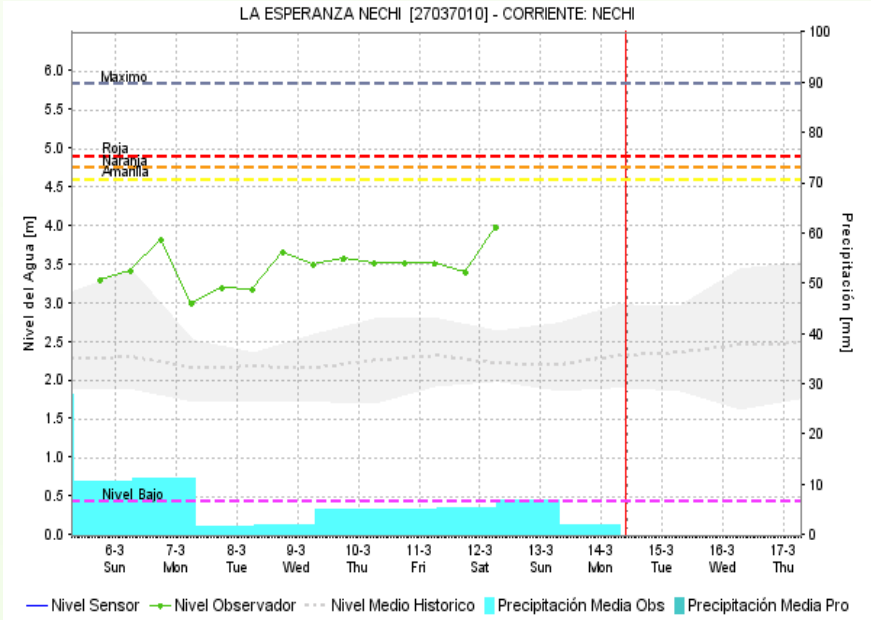
2.2.4 SUBZONA HIDROGRÁFICA DEL RÍO NECHÍ CUENCA BAJA

Subzona hidrográfica	Alerta	Descripción
Cuenca baja del río Nechí		Descenso de niveles en el Bajo Nechí y sus aportantes, condición que se prevé se mantenga para las próximas horas.

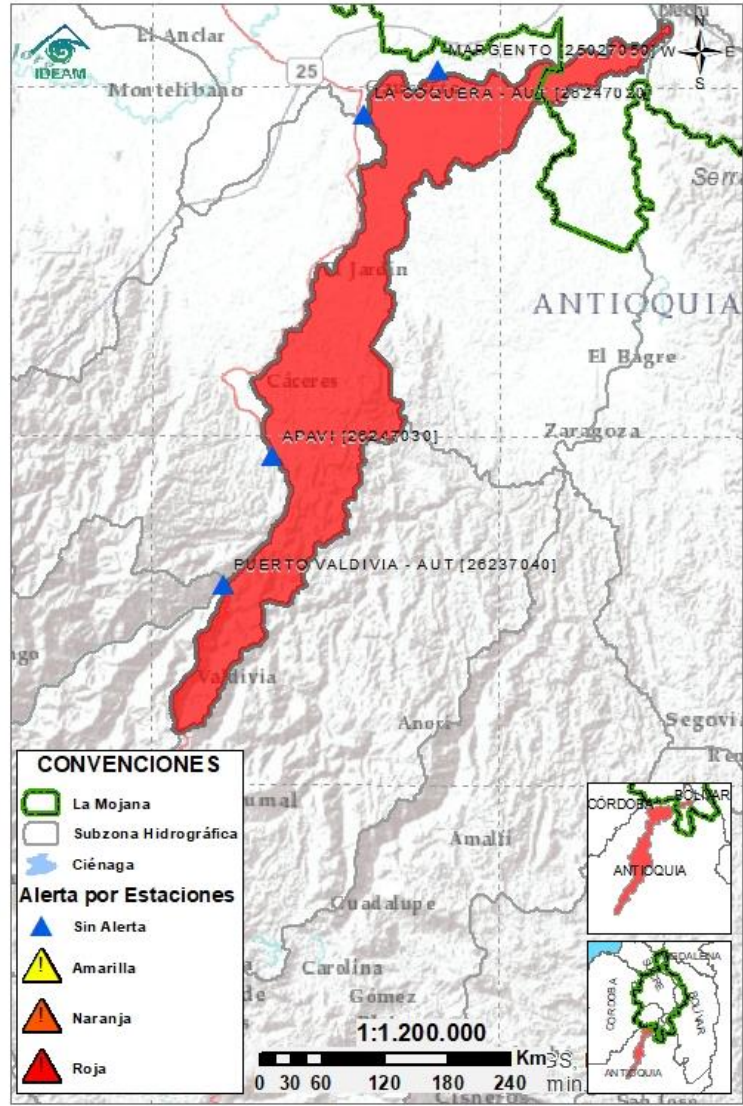
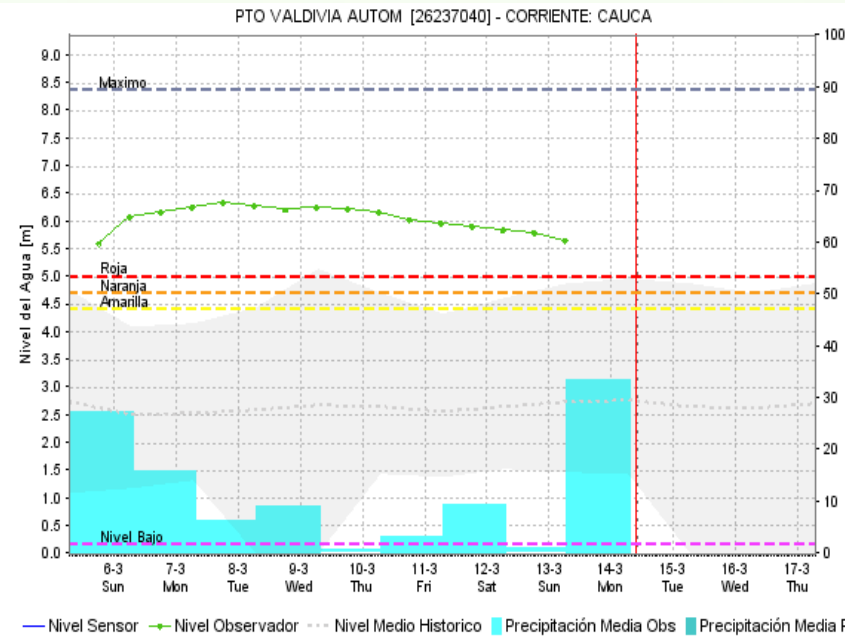
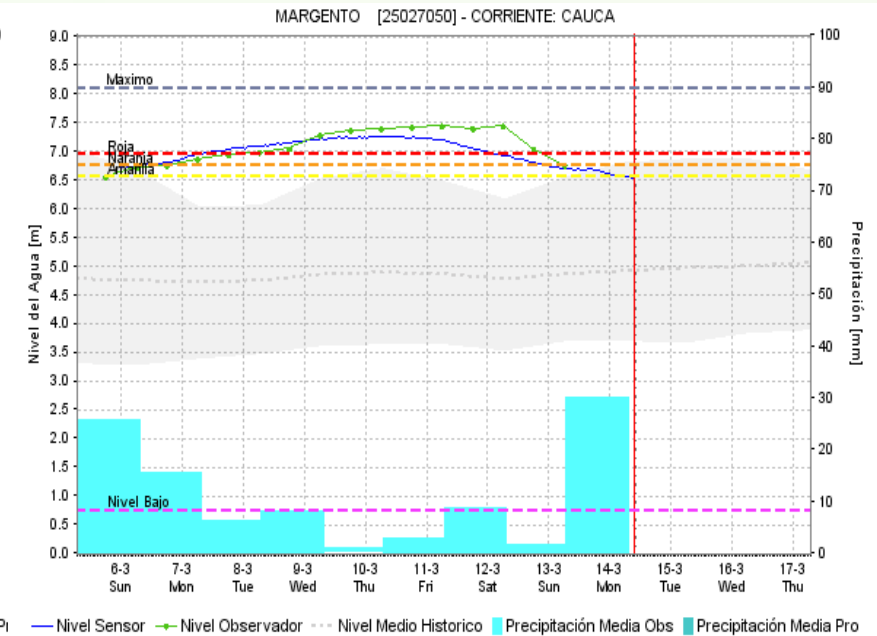
2.2.5 DIRECTOS AL CAUCA ENTRE PTO. VALDIVIA Y RÍO NECHÍ

Niveles muy altos en el río Cauca en condición de descenso, comportamiento predominante para el día de hoy.

Nota (06/03/2022): se presentó desbordamiento del río Cauca en el municipio de Cáceres, veredas Gallo Fino y río Man.

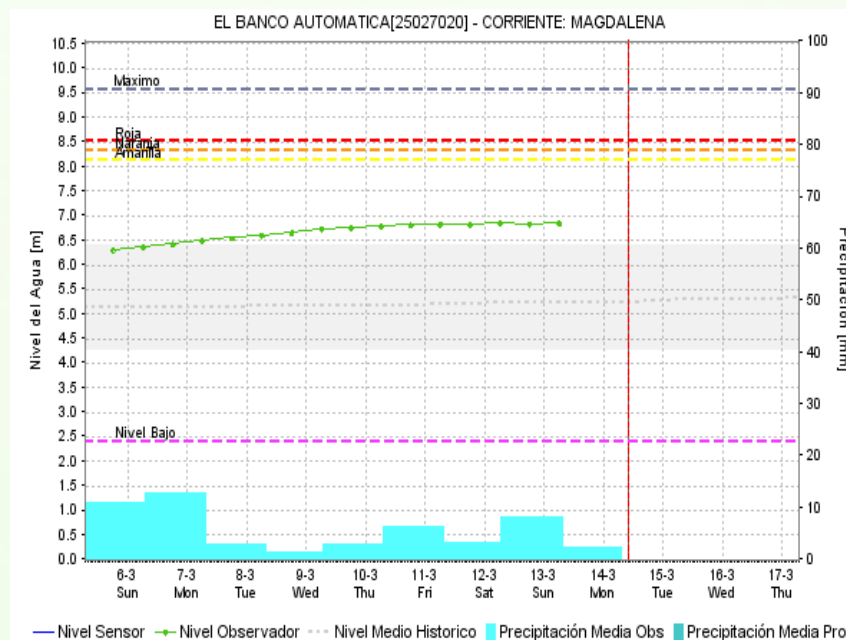
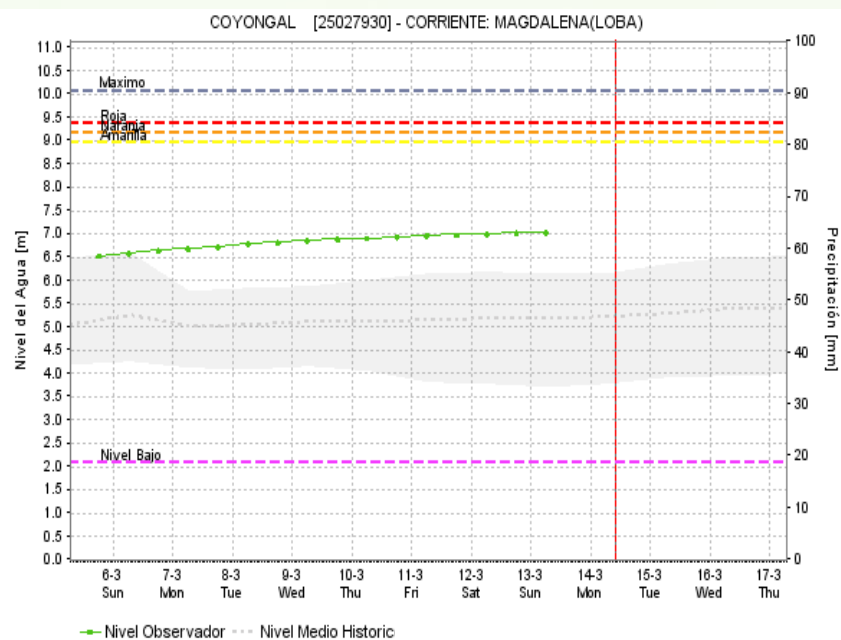
2.2.6 DIRECTOS AL BAJO MAGDALENA ENTRE EL BANCO Y EL PLATO

Subzona hidrográfica	Alerta	Descripción
Directos Bajo Magdalena entre el Banco y el Plato	Sin alerta	Ascenso de niveles en el Bajo Magdalena, el Brazo de Mompós (municipios de Guamal, San Sebastián de Buenavista, Mompós, San Zenón, Talaigua Nuevo, Santa Ana y Santa Bárbara de Pinto) y el Brazo de Loba (El Banco San Martín de Loba, Hatillo de Loba, Barranco de Loba y Pinillos).
