BOLETÍN HIDROMETEOROLÓGICO DE LA MOJANA

San Marcos, Sucre 25 de marzo de 2022

BOLETÍN No: 552

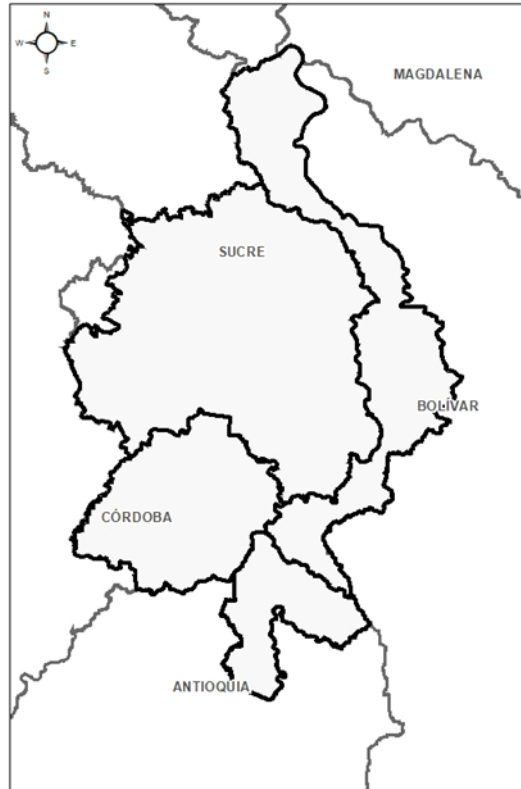
Precipitación acumulada
24/03/2022 (07:00) – 25/03/2022 (07:00).
Fuente: IDEAM

Precipitación: Durante el día de ayer prevaleció la condición en toda la región.

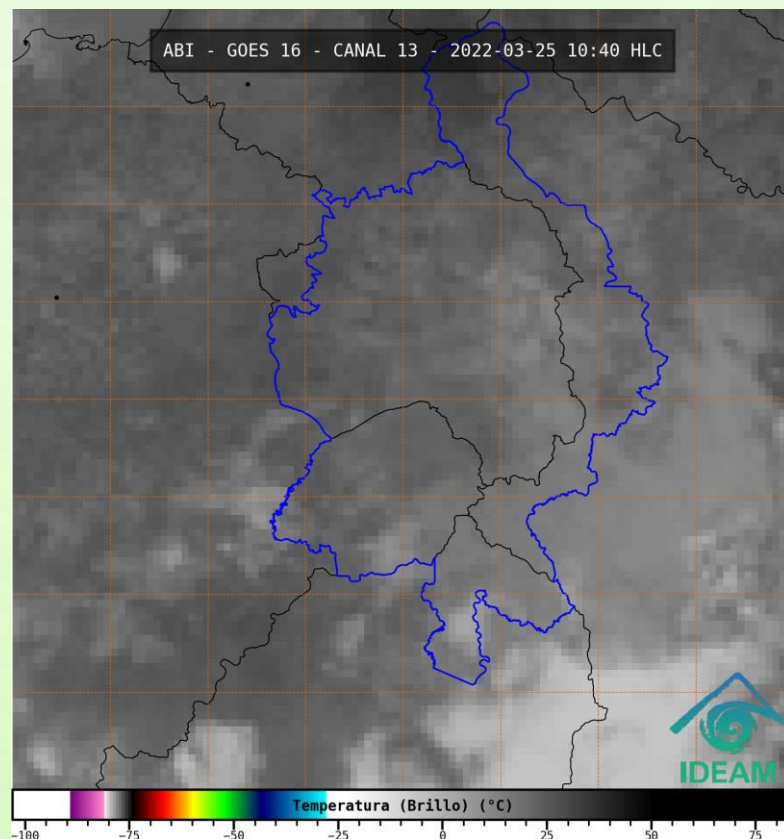
Imagen de satélite IR 10:40 HLC
Fuente: IDEAM

En las últimas horas ha predominado cielo parcialmente nublado.

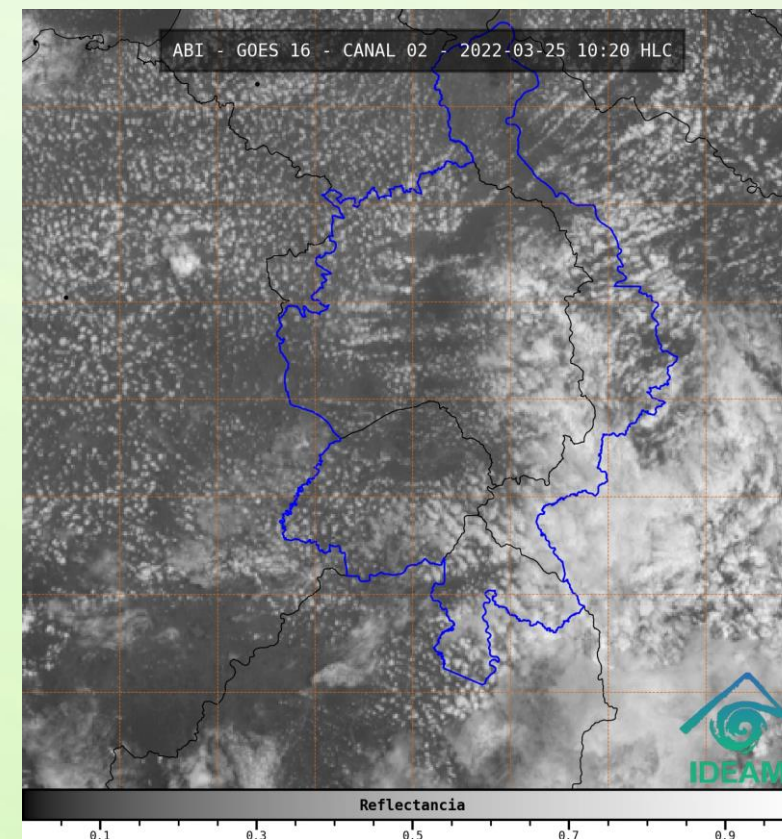
Imagen de satélite visible 10:20 HLC
Fuente: IDEAM

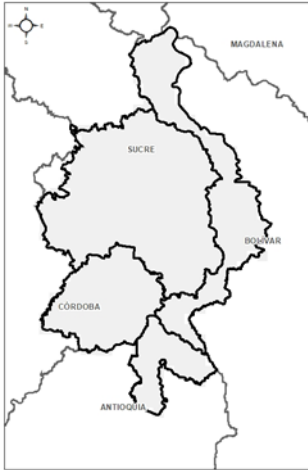
TARDE DEL 25 DE MARZO

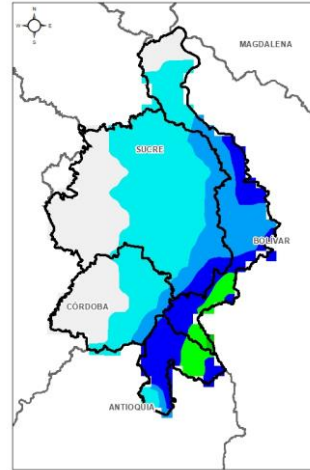
NOCHE DEL 25 DE MARZO

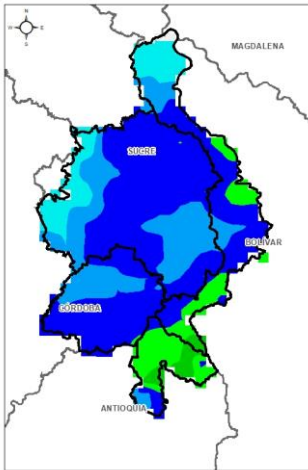
ACUMULADO DEL 25 AL 26 DE MARZO

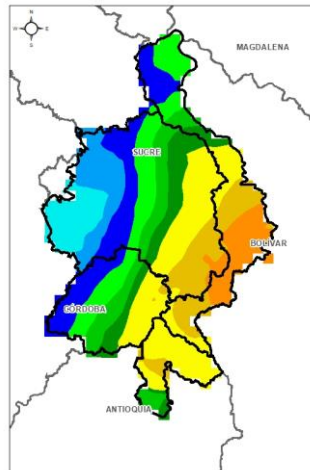
ACUMULADO DEL 26 AL 27 DE MARZO

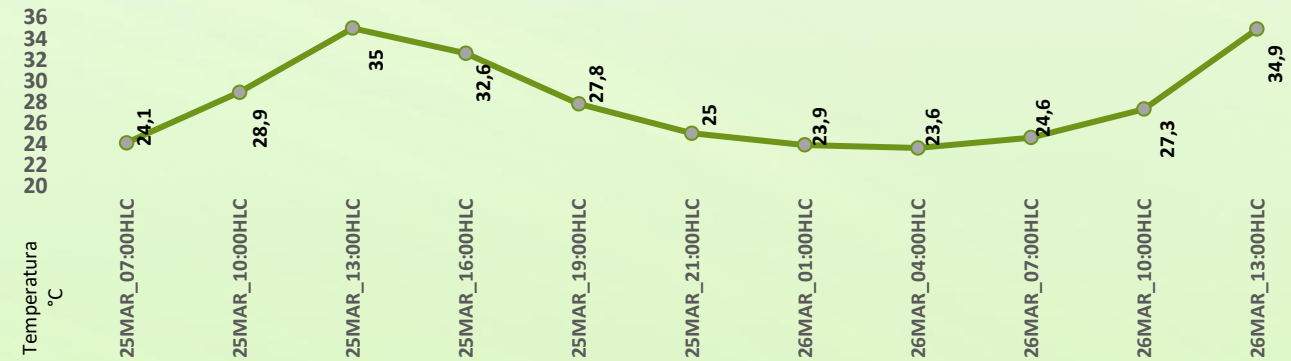
Pronóstico de temperaturas medias para los próximos 02 días

Temperatura: las temperaturas máximas oscilarán entre los 33°C y 35°C y las mínimas entre los 24°C y 26°C. Las sensaciones térmicas máximas estimadas oscilarán entre los 36°C y 38°C.

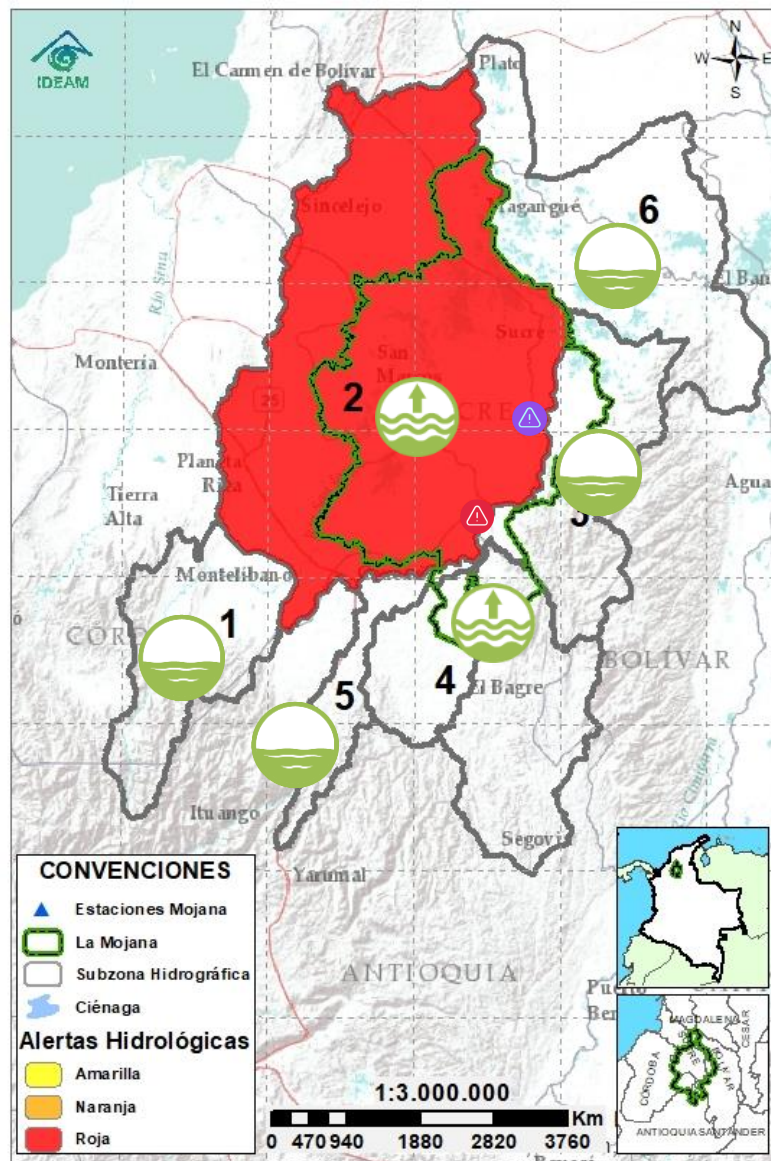
Condiciones hidrológicas antecedentes para el 24/03/2022

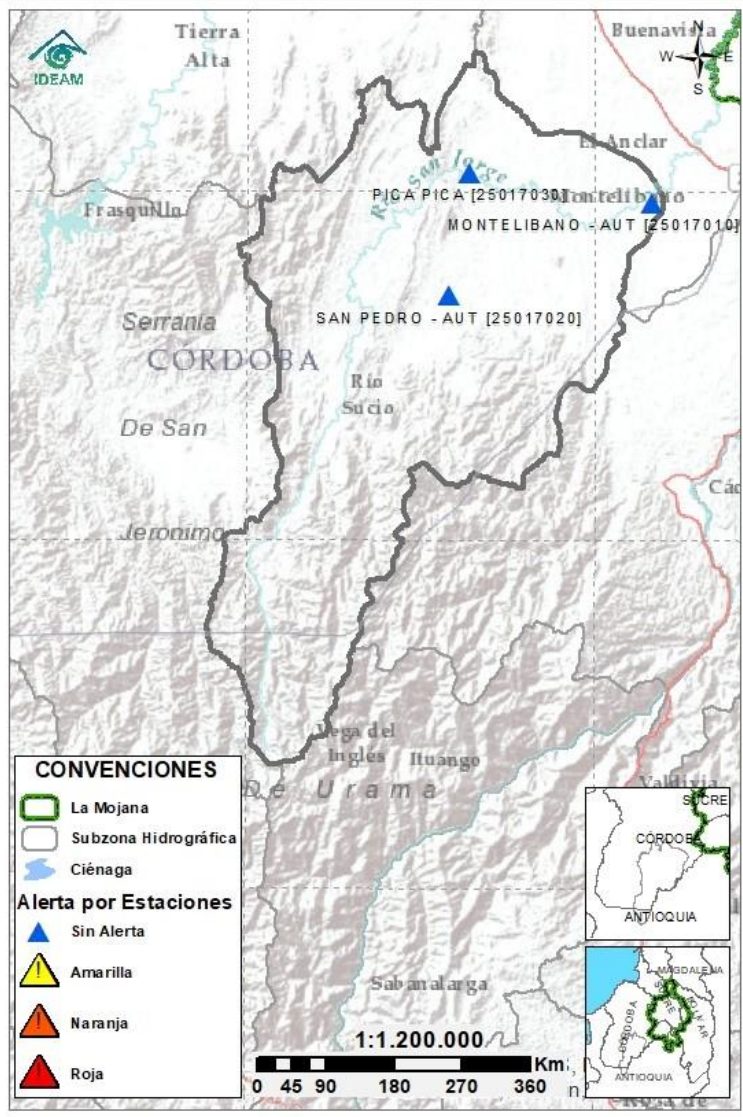
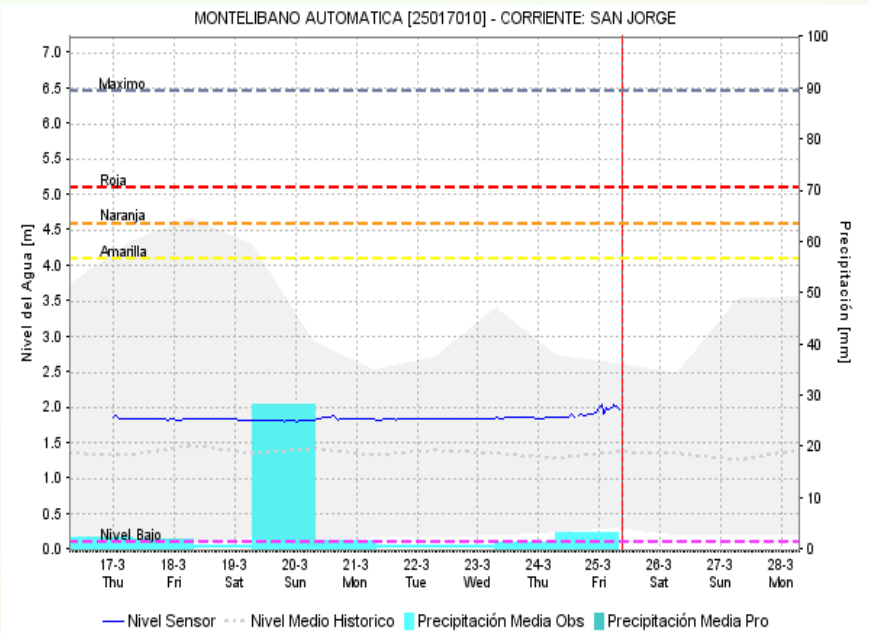
2.2.1 SUBZONA HIDROGRÁFICA DEL RÍO SAN JORGE CUENCA ALTA

Subzona hidrográfica	Alerta	Descripción
Cuenca alta del río San Jorge	Sin alerta	Niveles estables en el Alto San Jorge y en sus aportantes los ríos San Pedro y Uré, condición que se prevé se mantenga para el día de hoy. No se descartan incrementos a lo largo del fin de semana.

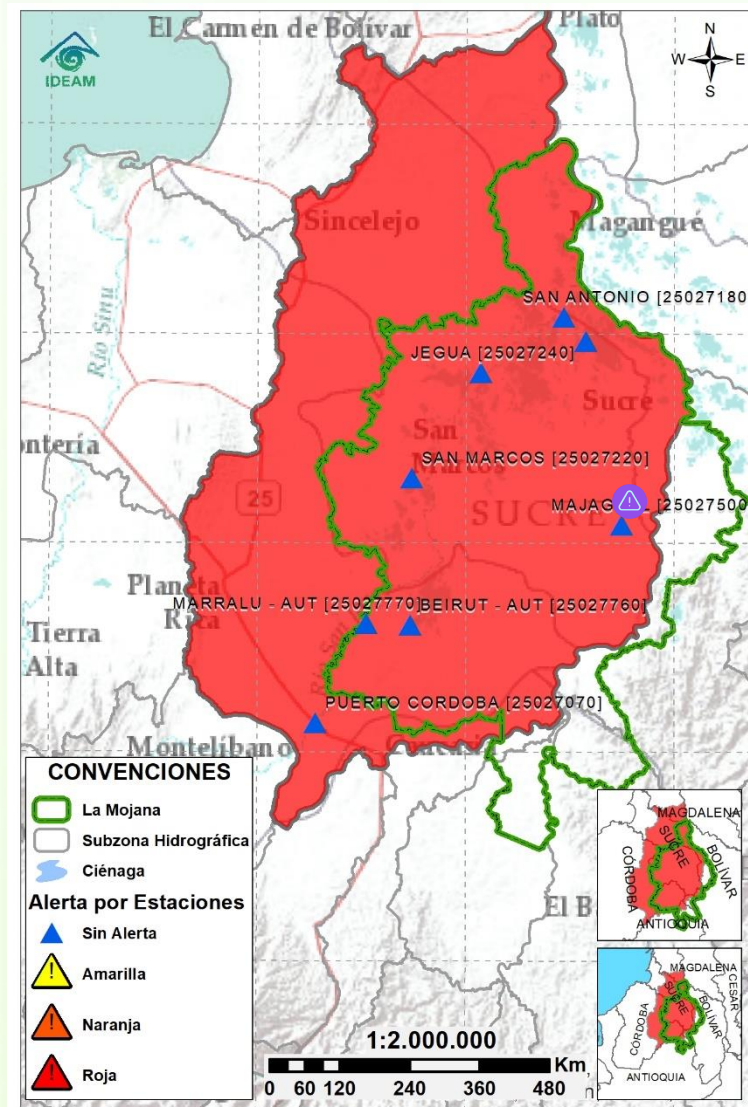
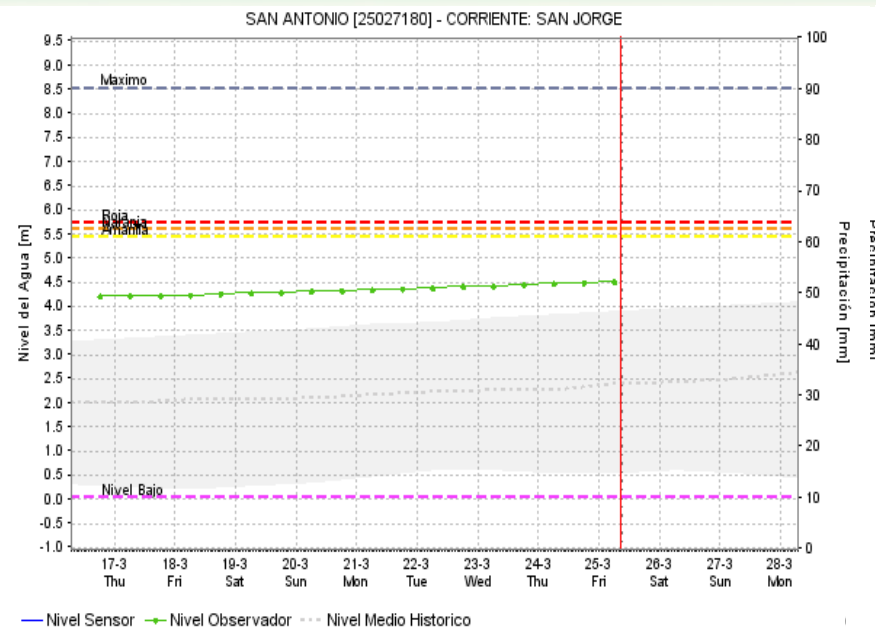
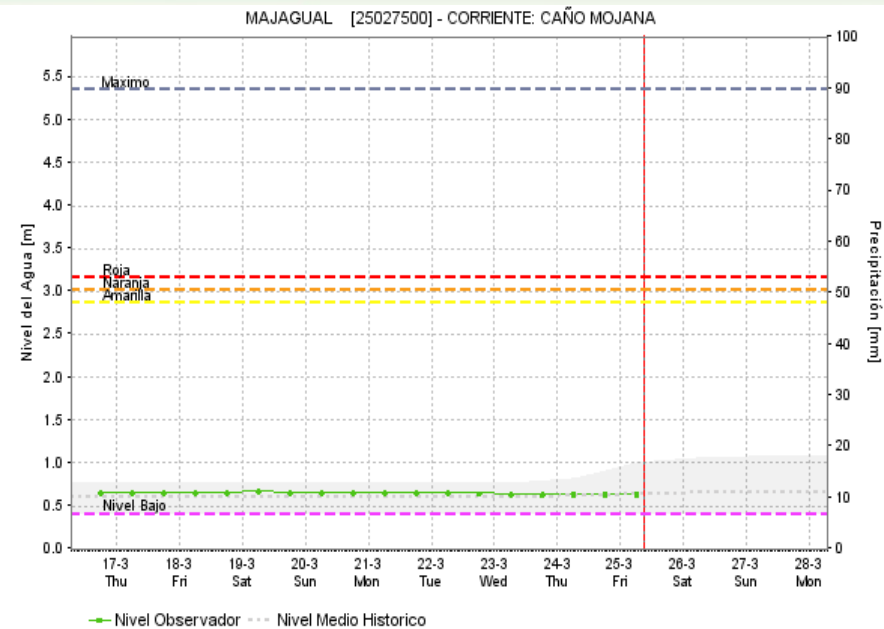
2.2.2 SUBZONA HIDROGRÁFICA DEL RÍO SAN JORGE CUENCA BAJA

Subzona hidrográfica	Alerta	Descripción
Cuenca baja del río San Jorge		Ascenso del río San Jorge en el tramo San Marcos- Magangué y persistencia de: i) áreas inundadas en el Bajo San Jorge, ii) ingreso del río Cauca a través de Cara de Gato y iii) desbordamientos en áreas conexas a Cara de Gato, con condición actual de descenso; comportamiento registrado en los caños Rabón, San Matías y Viloria.
		Nota (27/08/2021): transvase del río Cauca hacia el Bajo San Jorge, tras el rompimiento del jarillón en el sector de Cara de Gato (San Jacinto del Cauca).
		Alerta puntual por bajos niveles en el caño Mojana (Majagual y Sucre).

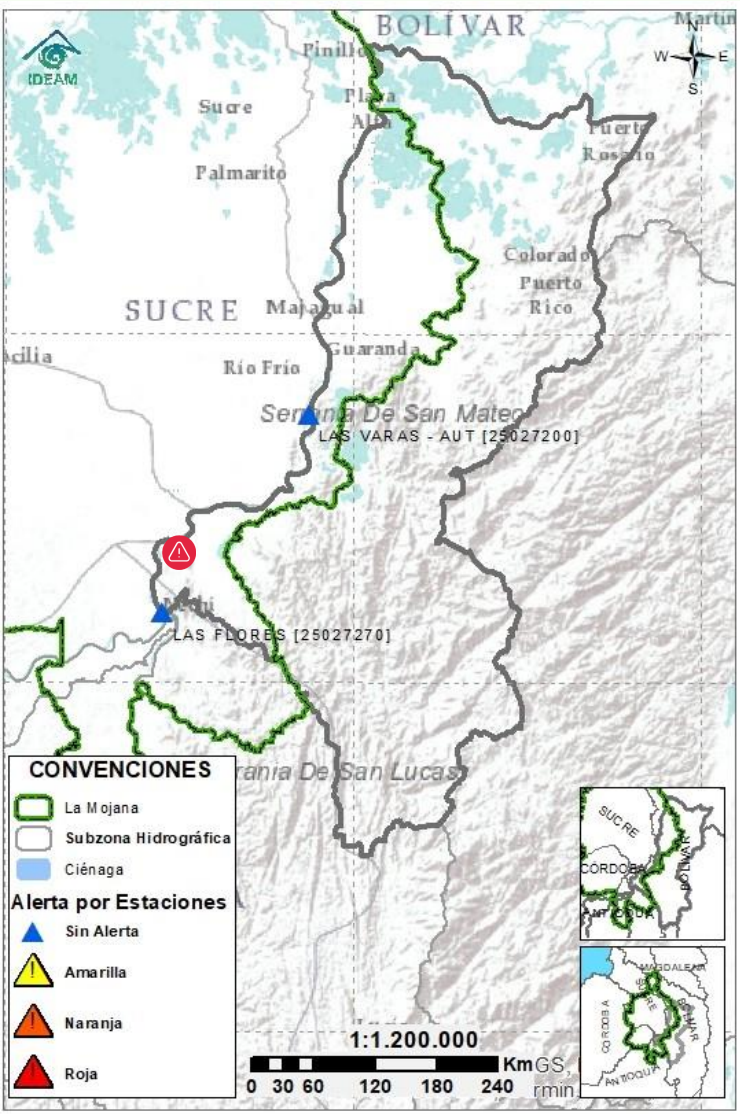
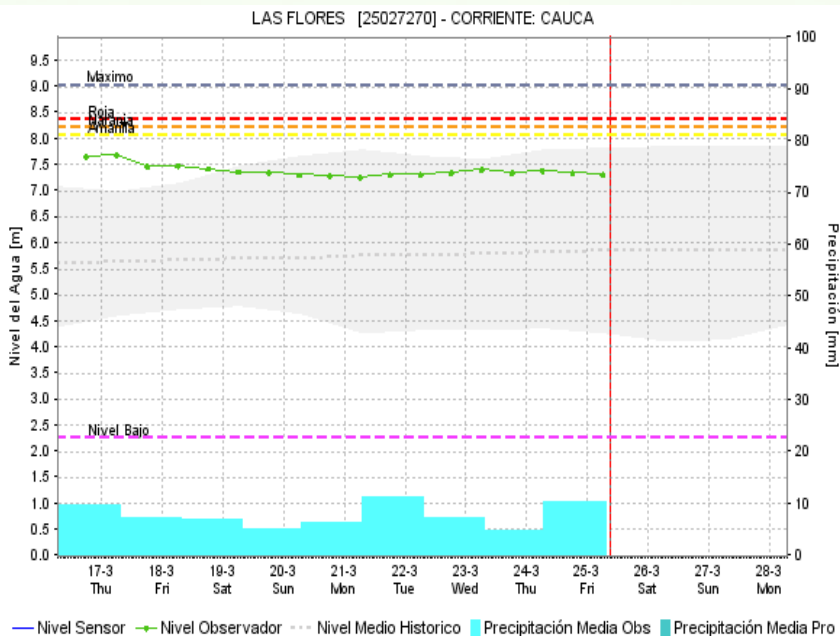
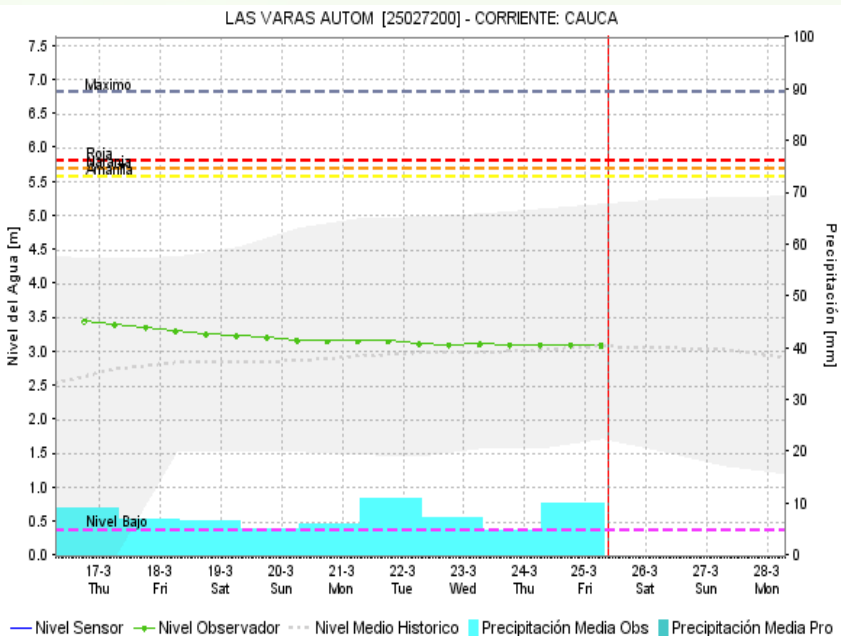
2.2.3 DIRECTOS AL BAJO CAUCA - CIÉNAGA LA RAYA ENTRE EL RÍO NECHÍ Y EL BRAZO DE LOBA

Subzona hidrográfica	Alerta	Descripción
Directos al bajo Cauca- Ciénaga La Raya entre el río Nechí y Brazo de Loba	Sin alerta	Estabilización de niveles desde Nechí hasta Pinillos. Especial atención en Cara de Gato y sus áreas conexas de afectación localizadas en el Bajo San Jorge. Se prevé que a lo largo del fin de semana predomine el descenso de niveles.
		Alerta puntual en el sector de Cara de Gato (San Jacinto del Cauca), por ingreso del río Cauca hacia el Bajo San Jorge. Nota (27 de agosto): rompimiento del dique por el río Cauca en el sector Cara de Gato (San Jacinto del Cauca), generando el ingreso de agua hacia el Bajo San Jorge.

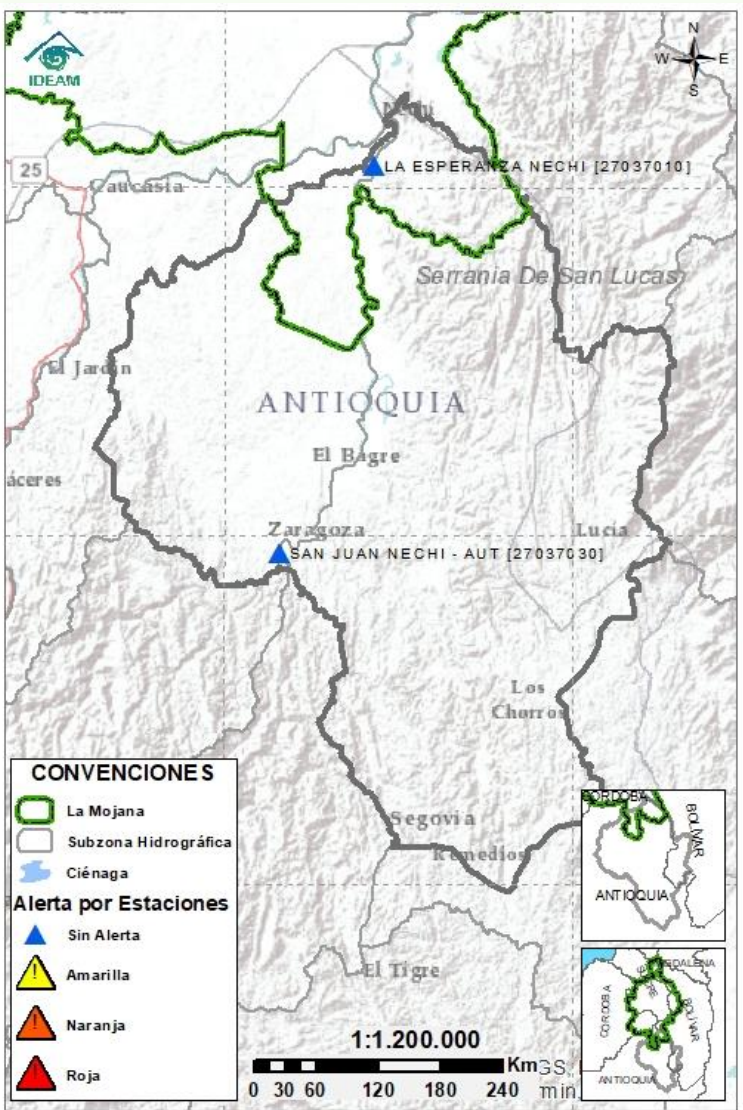
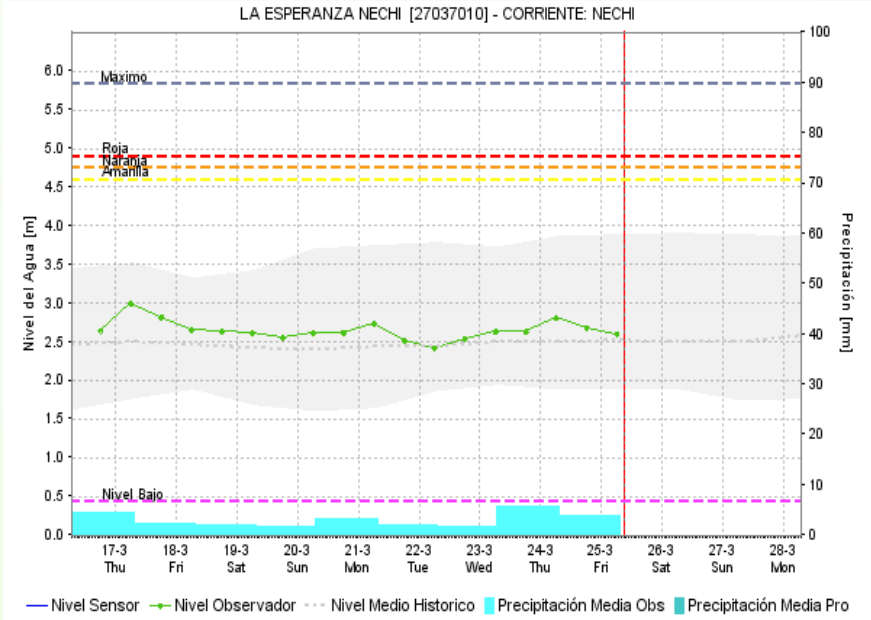
2.2.4 SUBZONA HIDROGRÁFICA DEL RÍO NECHÍ CUENCA BAJA

Subzona hidrográfica	Alerta	Descripción
Cuenca baja del río Nechí	Sin alerta	Descenso de niveles en el Bajo Nechí y sus aportantes, condición que se prevé persista en las próximas horas. No se descartan nuevos incrementos a lo largo del fin de semana, especialmente durante el domingo.

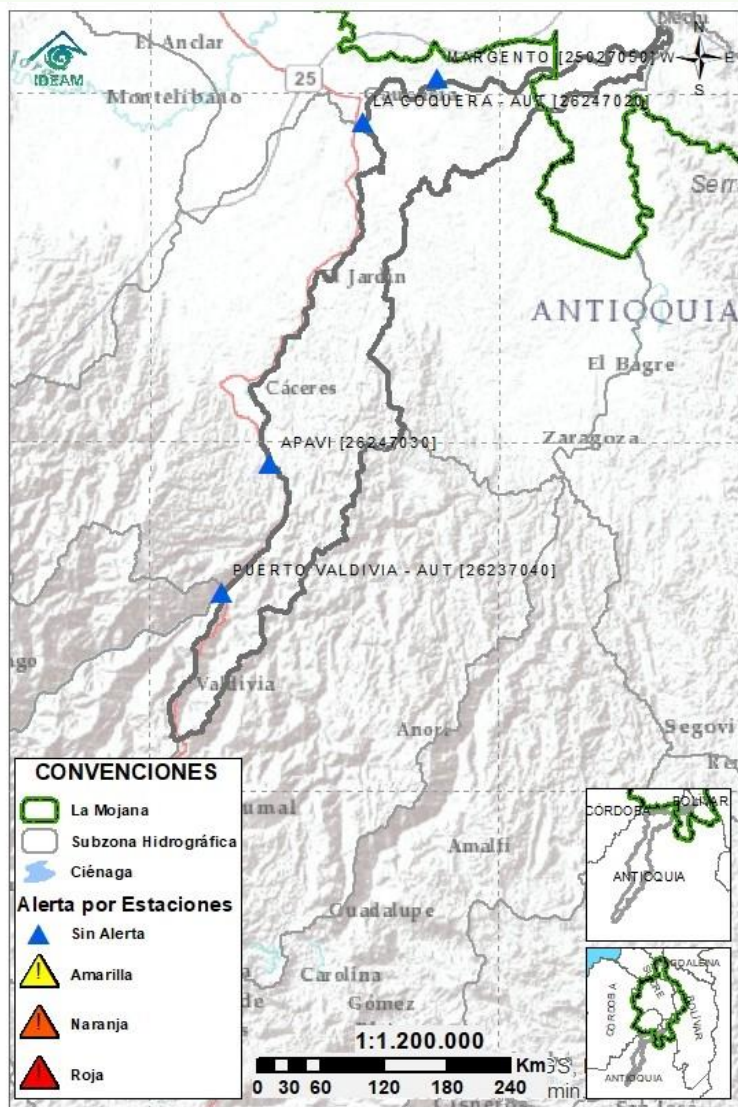
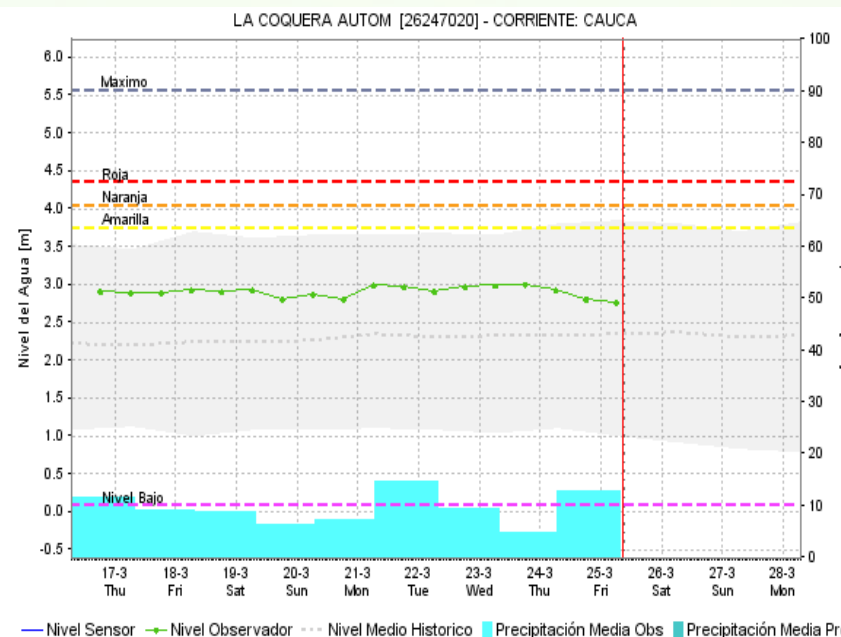
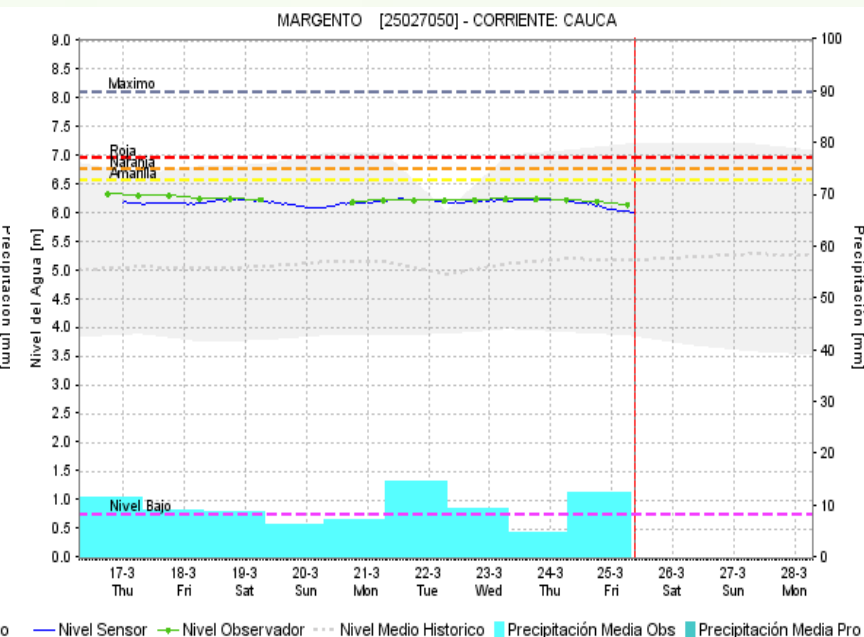
2.2.5 DIRECTOS AL CAUCA ENTRE PTO. VALDIVIA Y RÍO NECHÍ

Subzona hidrográfica	Alerta	Descripción
Directos al Cauca entre Pto. Valdivia y río Nechí	Sin alerta	Descenso de niveles en el río Cauca desde Cáceres hasta Nechí, condición que predominará a lo largo del fin de semana.

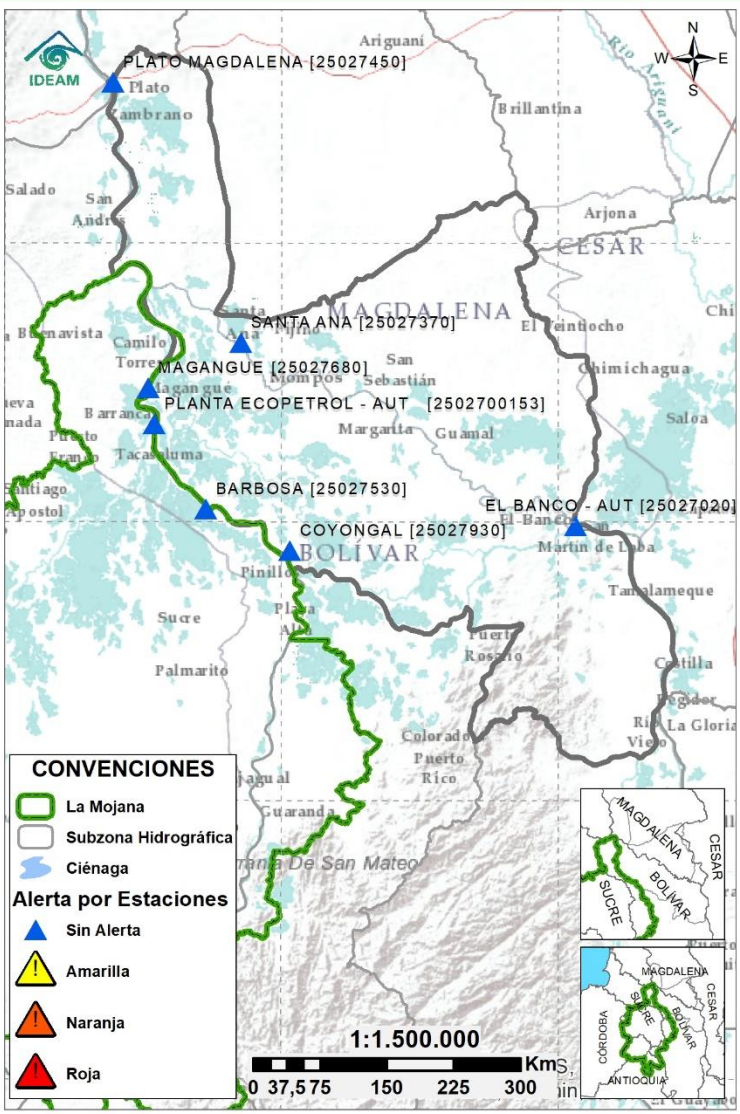
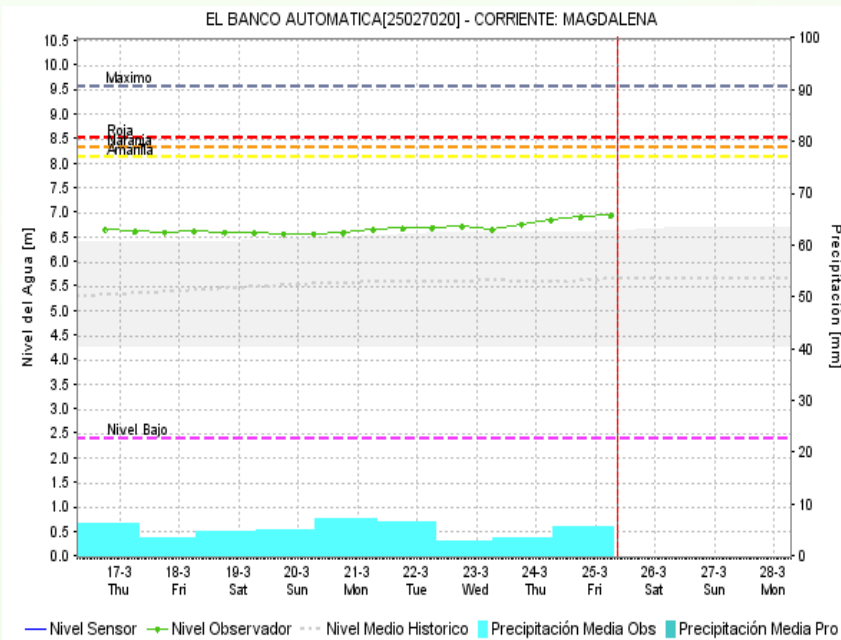
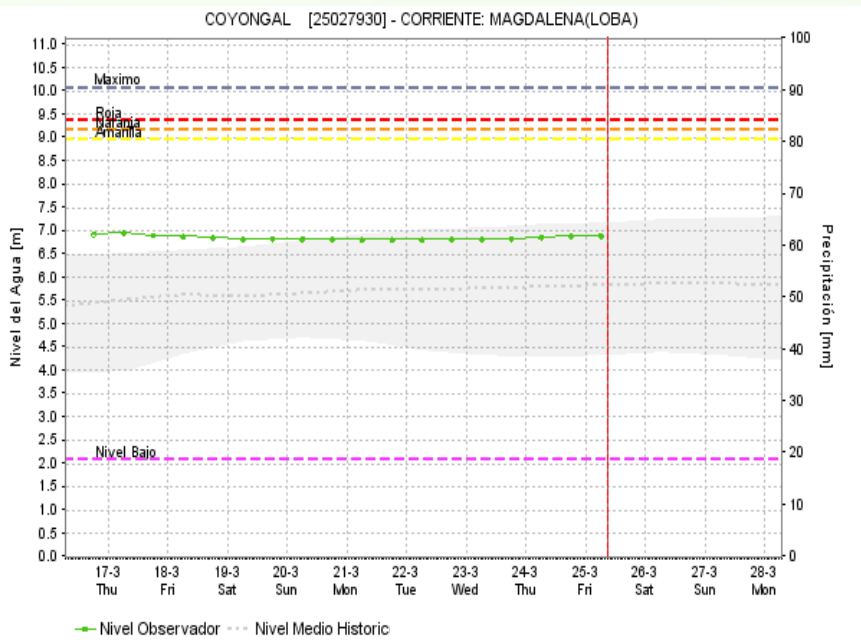
2.2.6 DIRECTOS AL BAJO MAGDALENA ENTRE EL BANCO Y EL PLATO

Subzona hidrográfica	Alerta	Descripción
Directos Bajo Magdalena entre el Banco y el Plato	Sin alerta	Predominio de estables en el Bajo Magdalena, el Brazo de Mompós (municipios de Guamal, San Sebastián de Buenavista, Mompós, San Zenón, Talaigua Nuevo, Santa Ana y Santa Bárbara de Pinto) y el Brazo de Loba (El Banco San Martín de Loba, Hatillo de Loba, Barranco de Loba y Pinillos). Se prevé ascenso ligero a lo largo del fin de semana.
