# BOLETÍN HIDROMETEOROLÓGICO DE LA MOJANA

San Marcos, Sucre 06 de mayo de 2022

BOLETÍN No: 579

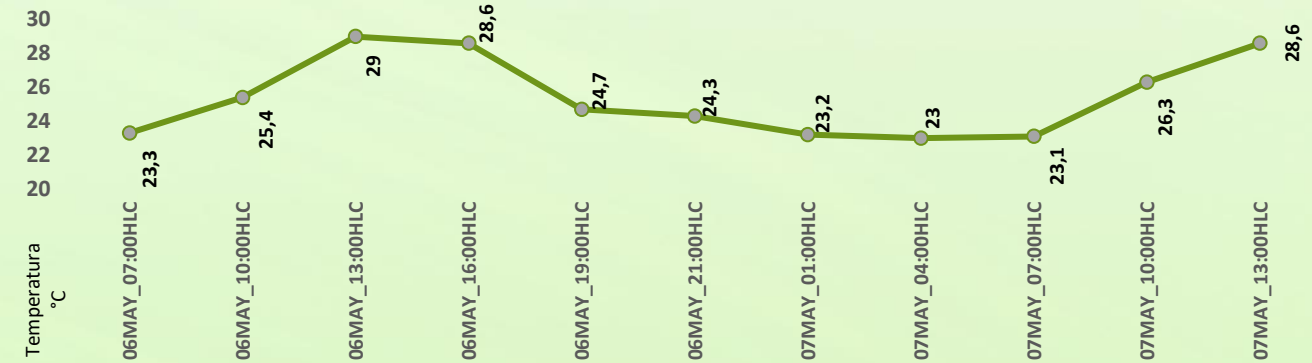
Pronóstico de temperaturas medias para los próximos 02 días

**Temperatura:** las temperaturas máximas oscilarán entre los 31°C y 32°C y las mínimas entre los 23°C y 25°C. Las sensaciones térmicas máximas estimadas oscilarán entre los 32°C y 33°C.
