# BOLETÍN HIDROMETEOROLÓGICO DE LA MOJANA

San Marcos, Sucre 24 de mayo de 2022

BOLETÍN No: 591

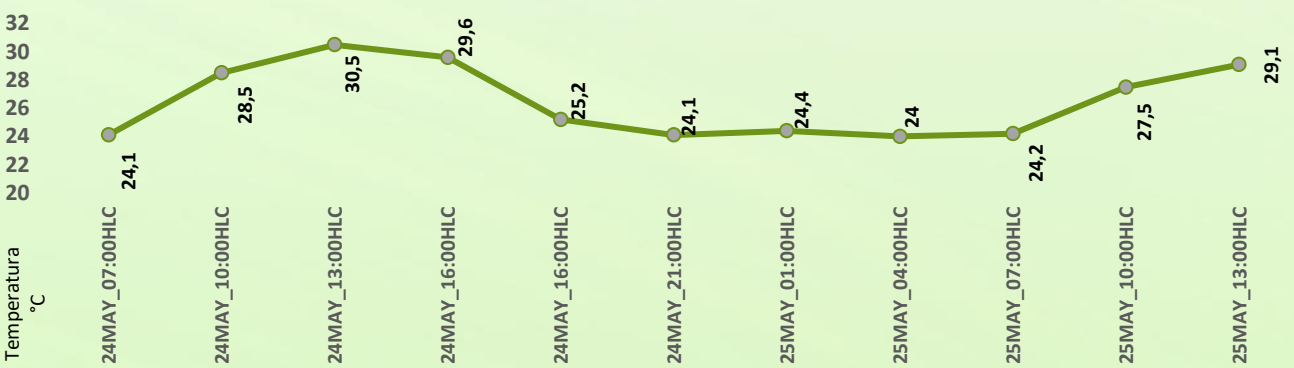
Pronóstico de temperaturas medias para los próximos 02 días

**Temperatura:** las temperaturas máximas oscilarán entre los 32°C y 34°C y las mínimas entre los 23°C y 25°C. Las sensaciones térmicas máximas estimadas oscilarán entre los 35°C y 38°C.
