BOLETÍN HIDROMETEOROLÓGICO DE LA MOJANA

San Marcos, Sucre 02 de junio de 2022

BOLETÍN No: 598

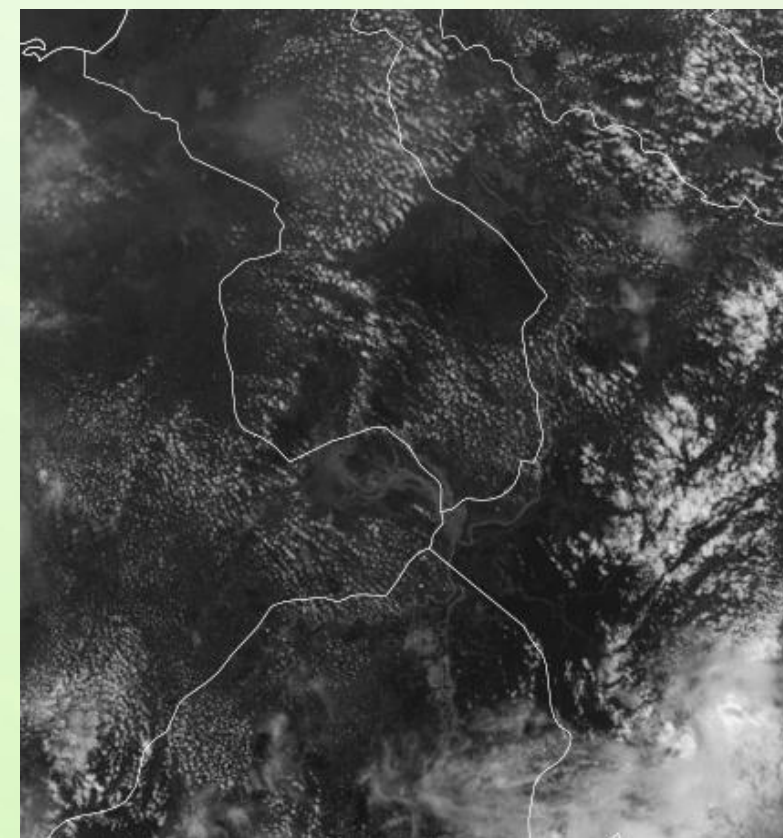
Imagen de satélite visible 10:30 HLC
Fuente: RAMMB-CIRA
