# BOLETÍN HIDROMETEOROLÓGICO DE LA MOJANA

San Marcos, Sucre 07 de junio de 2022

BOLETÍN No: 601

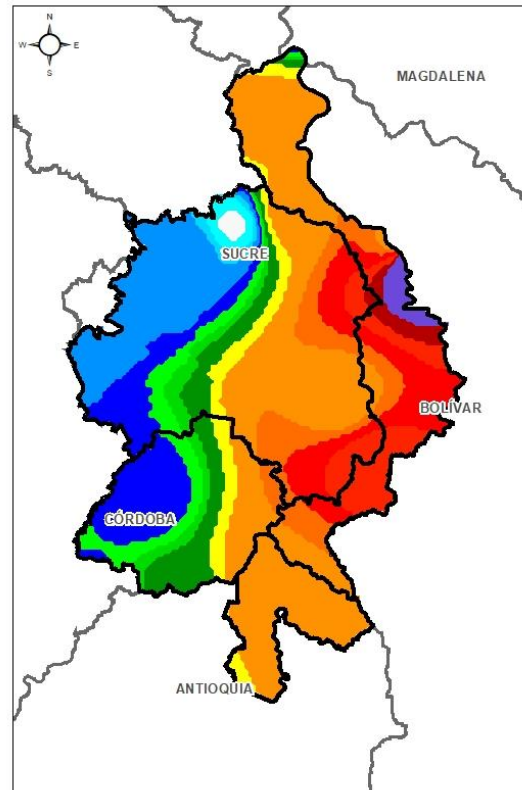
Precipitación acumulada  
06/06/2022 (07:00) – 07/06/2022 (07:00).  
Fuente: IDEAM

**Precipitación:** Durante la noche de ayer y madrugada de hoy se dieron lluvias en toda la región mojanera.

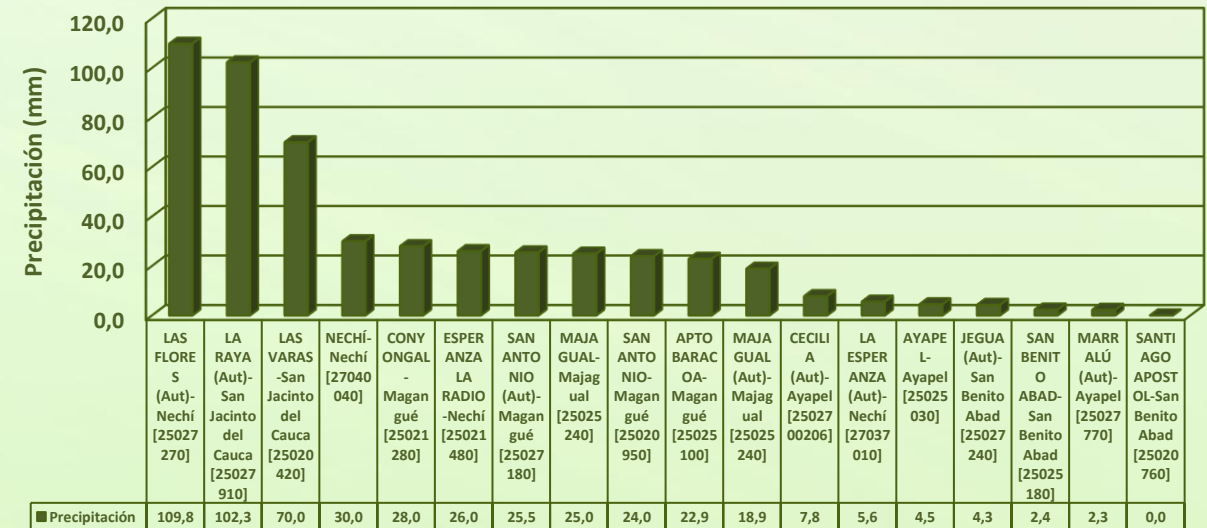
## Lluvia Registrada el 06 Junio de 2022

**Temperatura:** se registró una temperatura máxima de 34,1°C el día 06 de junio a las 17:00 horas en el municipio de San Benito Abad, y una mínima de 24,4°C en la madrugada del 07 de junio en el municipio de Ayapel.

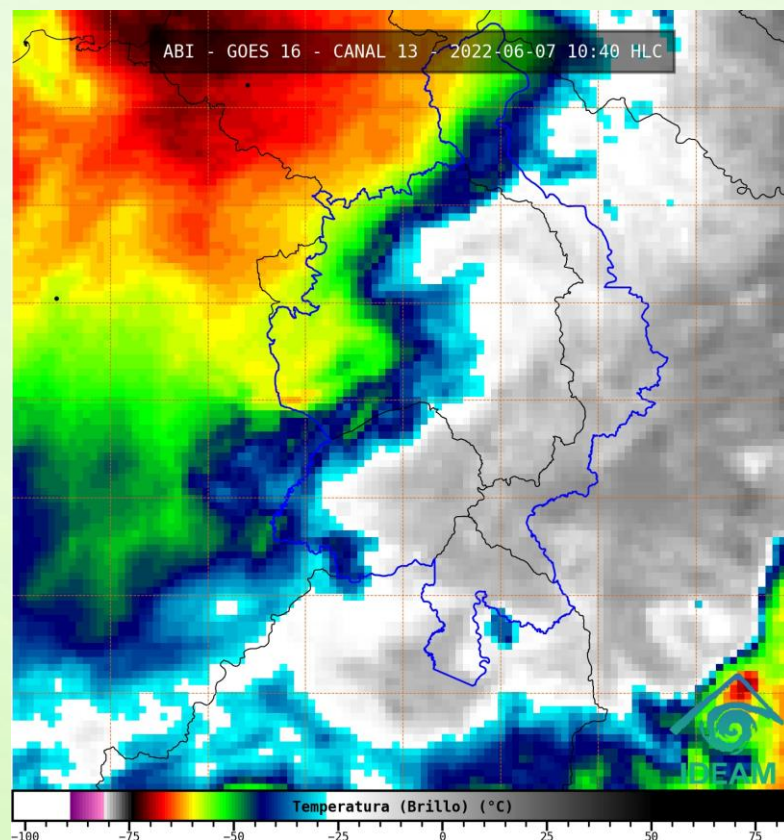
Imagen de satélite IR 10:40 HLC  
Fuente: IDEAM

En las últimas horas se ha mantenido cielo entre nublado a parcialmente nublado, sin lluvias.

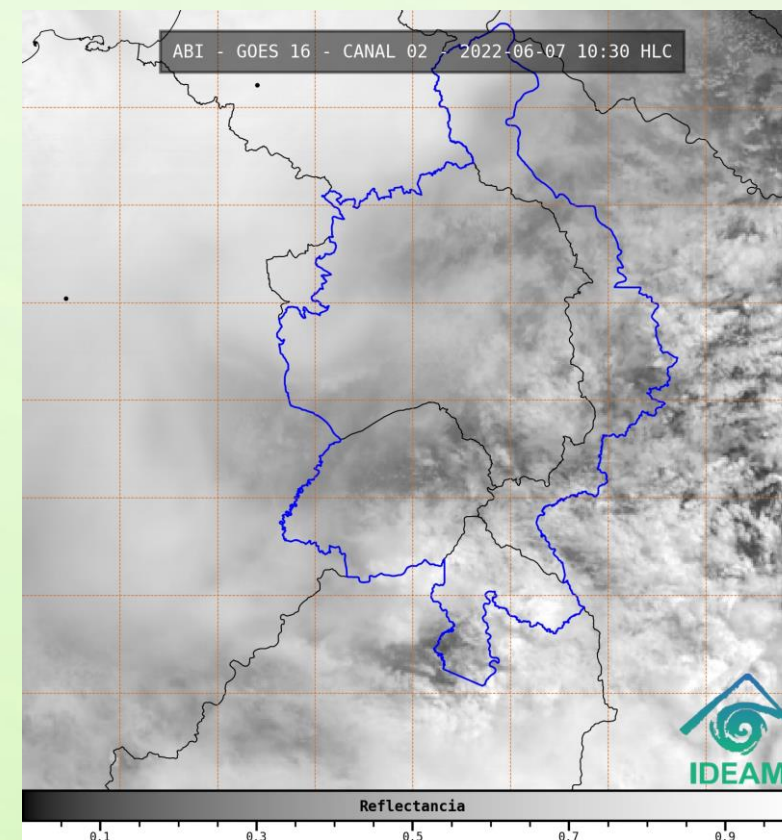
Imagen de satélite visible 10:30 HLC  
Fuente: IDEAM

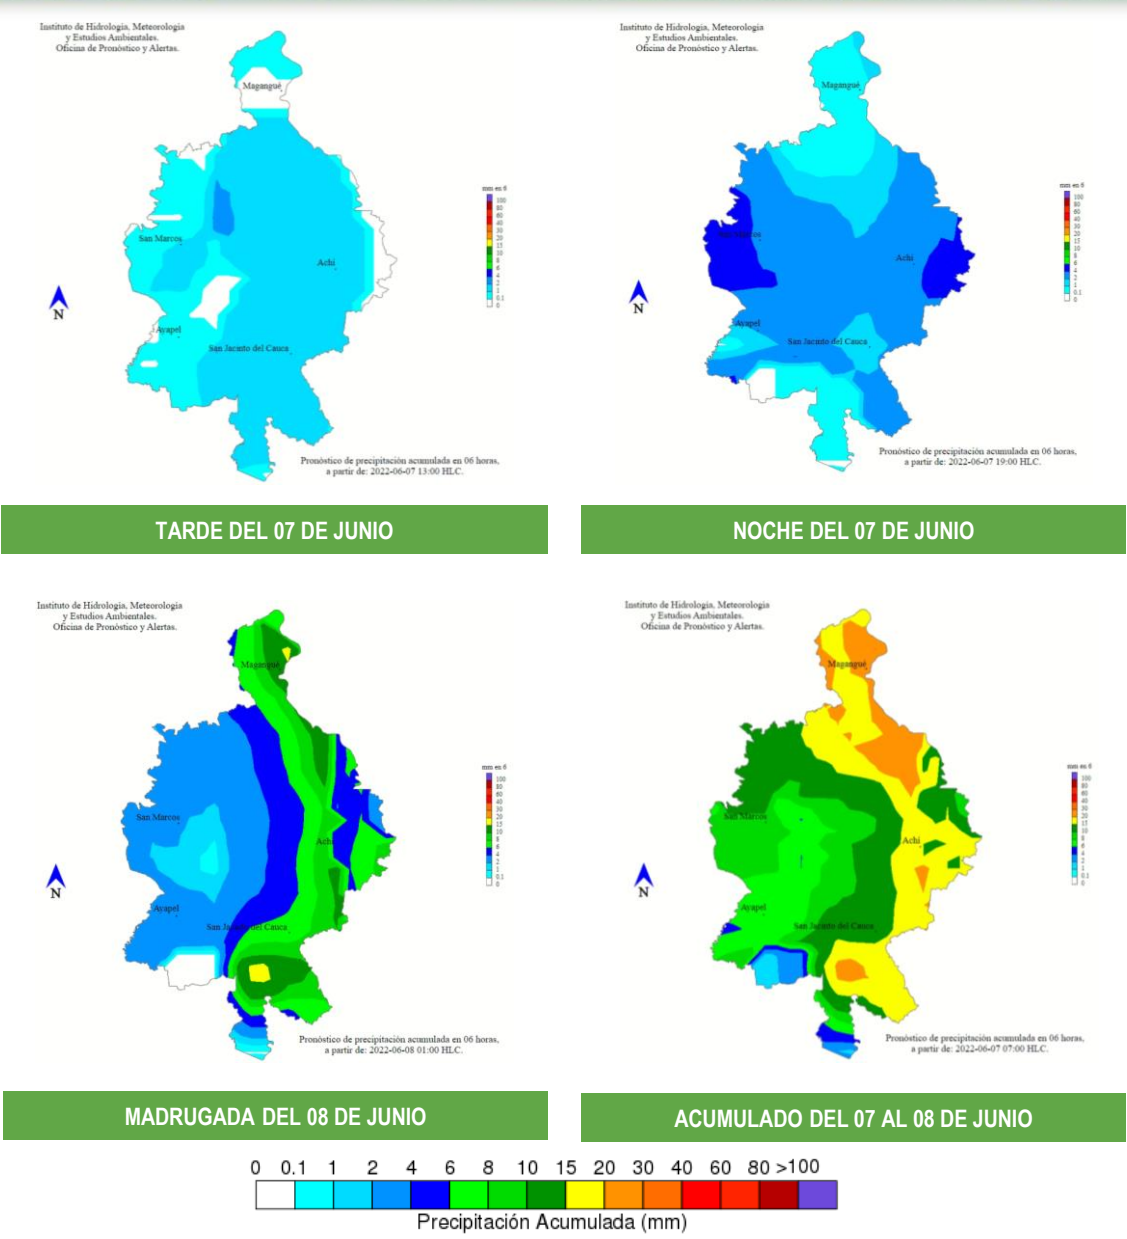
**PRONÓSTICO PARA EL MARTES 07 DE JUNIO**

Día	Jornada	Temperatura Máxima	Nubosidad	Tipo de Precipitación	Probabilidad de Lluvia(%)
MARTES 07 DE JUNIO	Tarde	33°C	Parcialmente nublado	Lluvias dispersas	65%
	Noche	25°C	Nublado	Lluvias	85%

**Precipitación:** en horas de la tarde, se tiene probabilidad de lluvias dispersas en sectores de los municipios de Achí, Magangué, San Jacinto del Cauca, Guaranda, Majagual, Nechí y Ayapel; luego, en horas de la noche y madrugada, se prevé lluvias en amplios sectores del territorio mojanero.

**Temperatura:** las temperaturas máximas oscilarán entre los 32°C y 33°C y las mínimas entre los 23°C y 25°C. Las sensaciones térmicas máximas estimadas oscilarán entre los 33°C y 35°C.

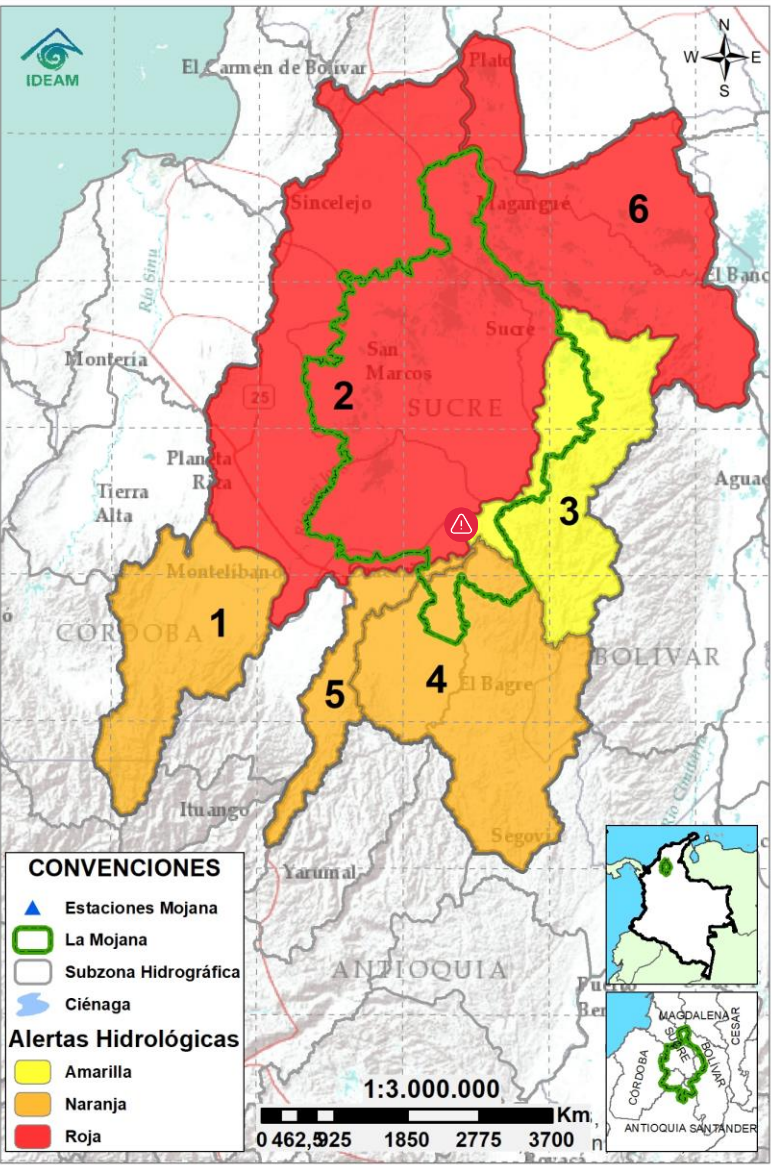
**Descripción condiciones hidrológicas:** alerta naranja en la cuenca del río Cauca entre Valdivia y Nechí ante el incremento de niveles, con especial atención al tramo Cáceres-Caucasia por aportes de los ríos Tarazá y Mán, condición que persistirá a lo largo de las próximas horas. Comportamiento similar se registra en la cuenca alta del río San Jorge y en la cuenca baja del río Nechí, en donde a lo largo del día se espera el incremento de niveles, con especial atención a sus aportantes. Por su parte, la cuenca del Bajo Cauca entre Nechí y Pinillos se mantiene en alerta amarilla; se registran ligeras variaciones en los niveles por lluvias locales, con especial atención al río Caribona en donde se observa el incremento de niveles.

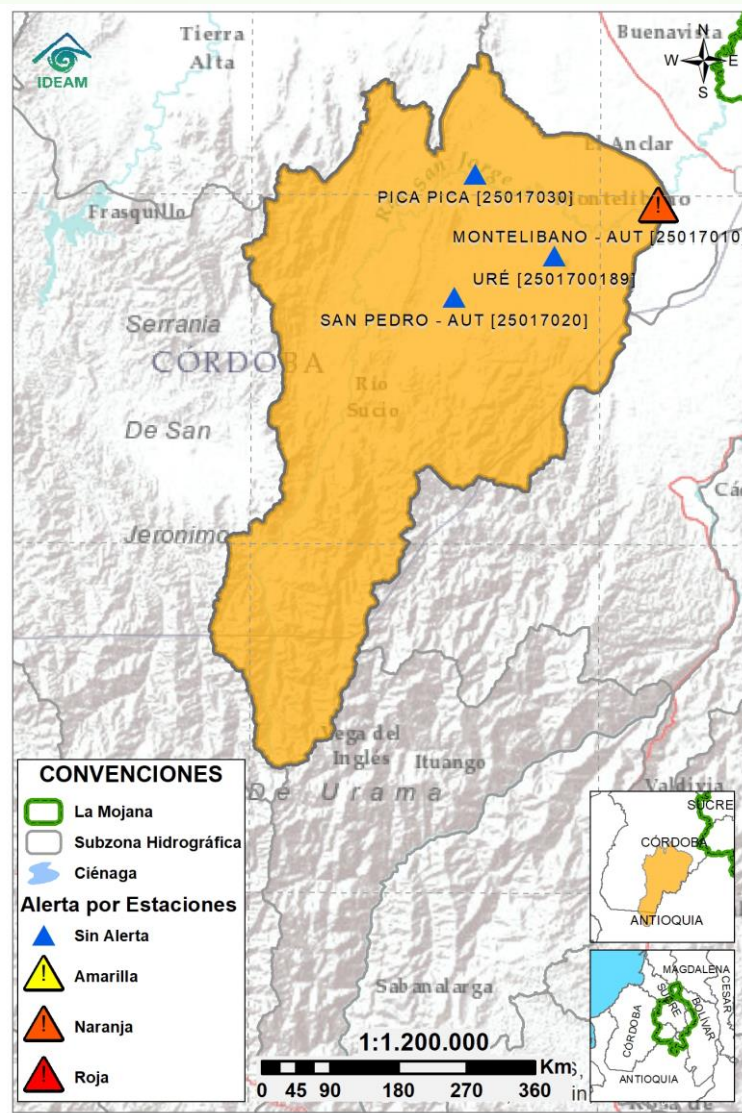
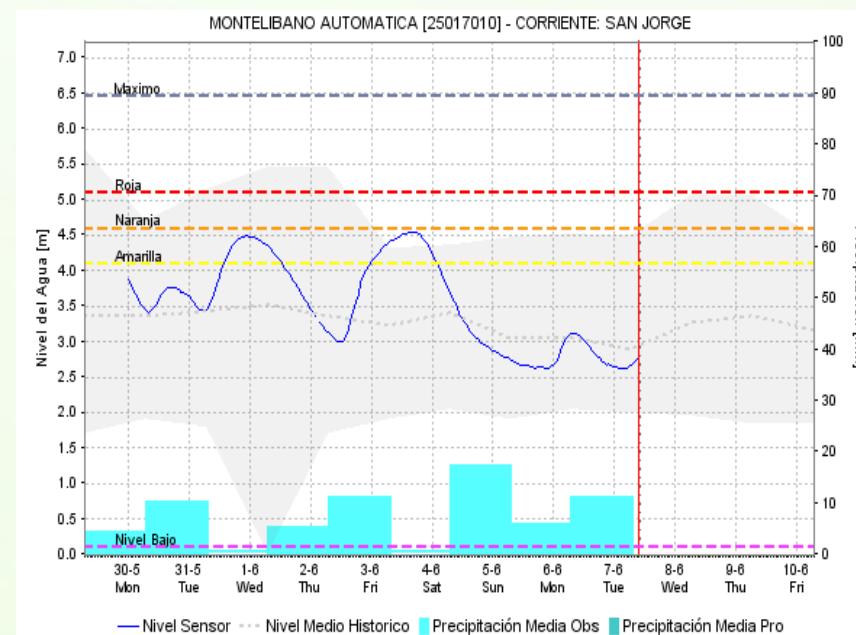
## 2.2.1 SUBZONA HIDROGRÁFICA DEL RÍO SAN JORGE CUENCA ALTA

Ascenso del río San Jorge a la altura de Montelibano, así como en sus aportantes los ríos San Pedro y Uré.

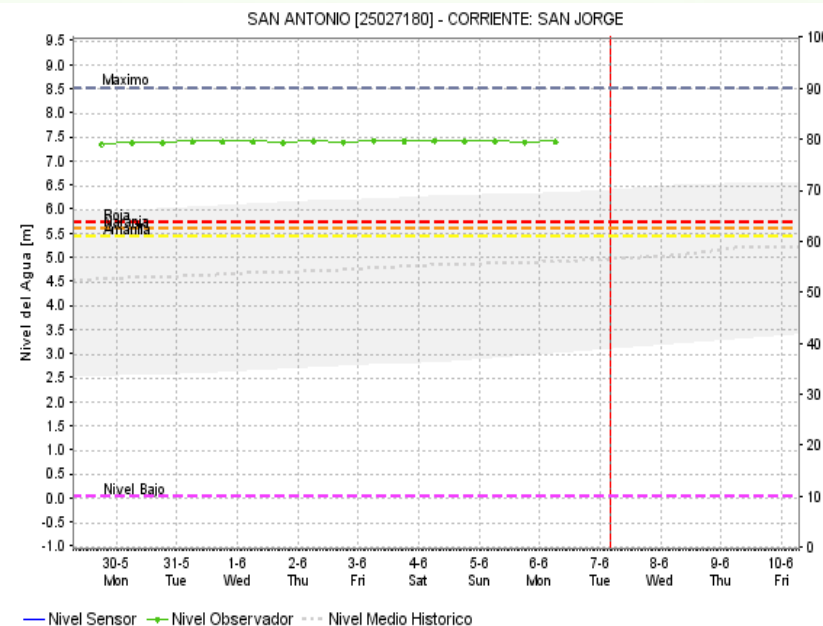
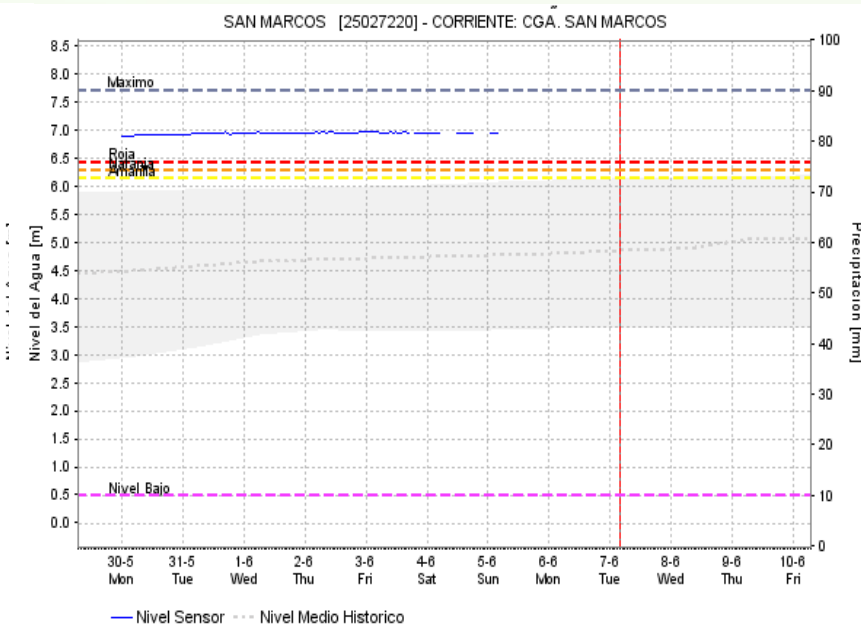
## 2.2.2 SUBZONA HIDROGRÁFICA DEL RÍO SAN JORGE CUENCA BAJA

Subzona hidrográfica	Alerta	Descripción
Cuenca baja del río San Jorge		<p>Predominio de niveles altos en condición estable en el río San Jorge, en el tramo San Marcos - desembocadura (en Magangué). Variaciones en el sistema de ciénagas y caños por lluvias locales.</p> <p>Se destaca la persistencia de inundaciones, debido a: <i>i</i>) ingreso del Cauca por el sector Caregato, drenando hacia los caños Gil, Rabón, San Matías y Viloria en los municipios de San Jacinto del Cauca (Bolívar), Ayapel (Córdoba), Guaranda y San Benito Abad (Sucre), <i>ii</i>) muy altos niveles en el río San Jorge (San Marcos-Magangué), así como en caños Mojana y Pancegüita (Sucre) y sistema de ciénagas asociado y <i>iii</i>) efecto de remanso del Brazo de Loba en la desembocadura del río Cauca generando incremento del río y del sistema de ciénagas asociado.</p>

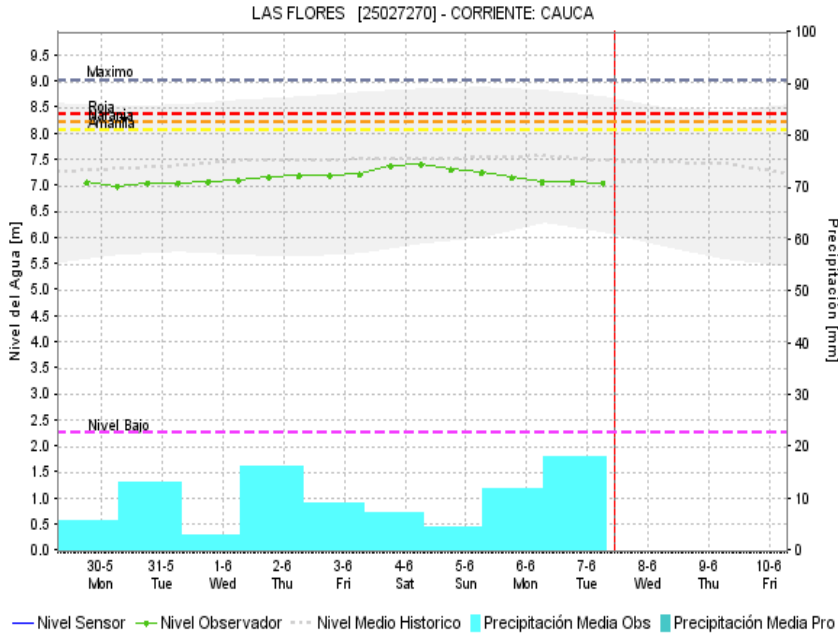
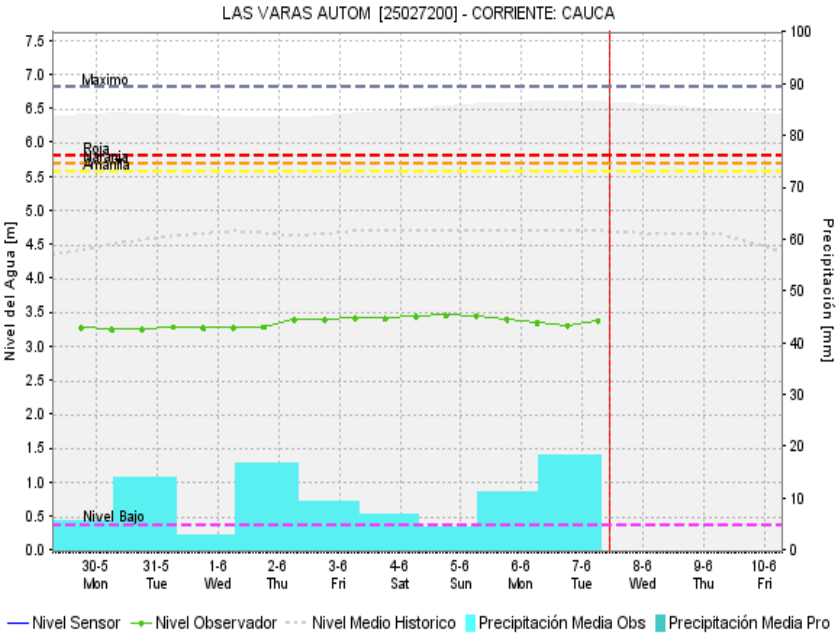
# 2.2.3 DIRECTOS AL BAJO CAUCA - CIÉNAGA LA RAYA ENTRE EL RÍO NECHÍ Y EL BRAZO DE LOBA

Subzona hidrográfica	Alerta	Descripción
Directos al bajo Cauca- Ciénaga La Raya entre el río Nechí y Brazo de Loba		Variaciones de nivel del río Cauca en el tramo Nechí-Pinillos. Persistencia de altos niveles en el tramo norte de Achí-Pinillos.
		Alerta roja puntual sobre el Bajo Cauca en el sector Cara de Gato (San Jacinto del Cauca -Bolívar), por persistencia del transvase de caudal hacia el Bajo San Jorge.  <b>Nota (27/08/2021):</b> rompimiento del dique marginal del río Cauca en el sector Cara de Gato, generando ingreso de agua hacia el Bajo San Jorge. Emergencia activa hasta la fecha.

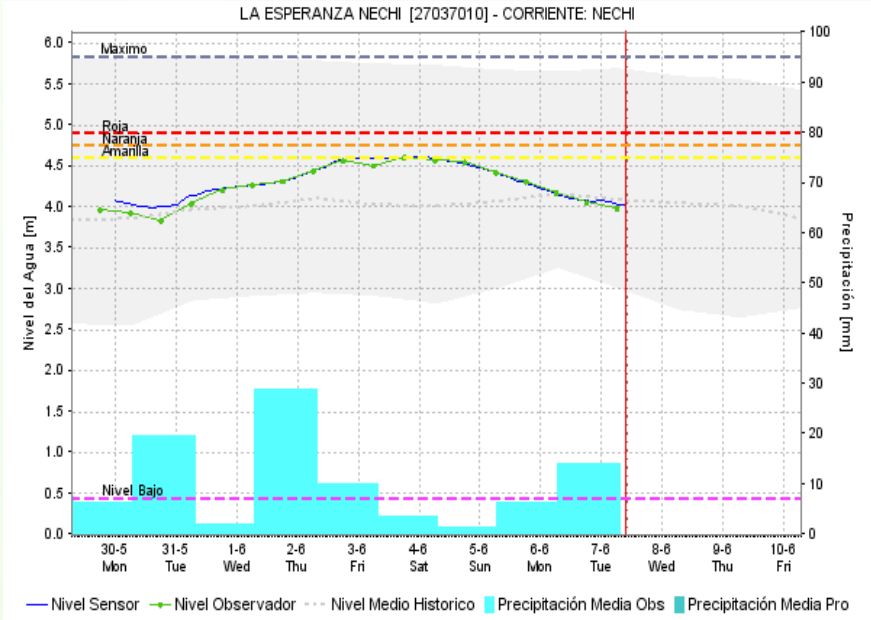
## 2.2.4 SUBZONA HIDROGRÁFICA DEL RÍO NECHÍ CUENCA BAJA

Subzona hidrográfica	Alerta	Descripción
Cuenca baja del río Nechí		Probabilidad de incrementos en el Bajo Nechí y sus aportantes por persistencia de lluvias en la zona.

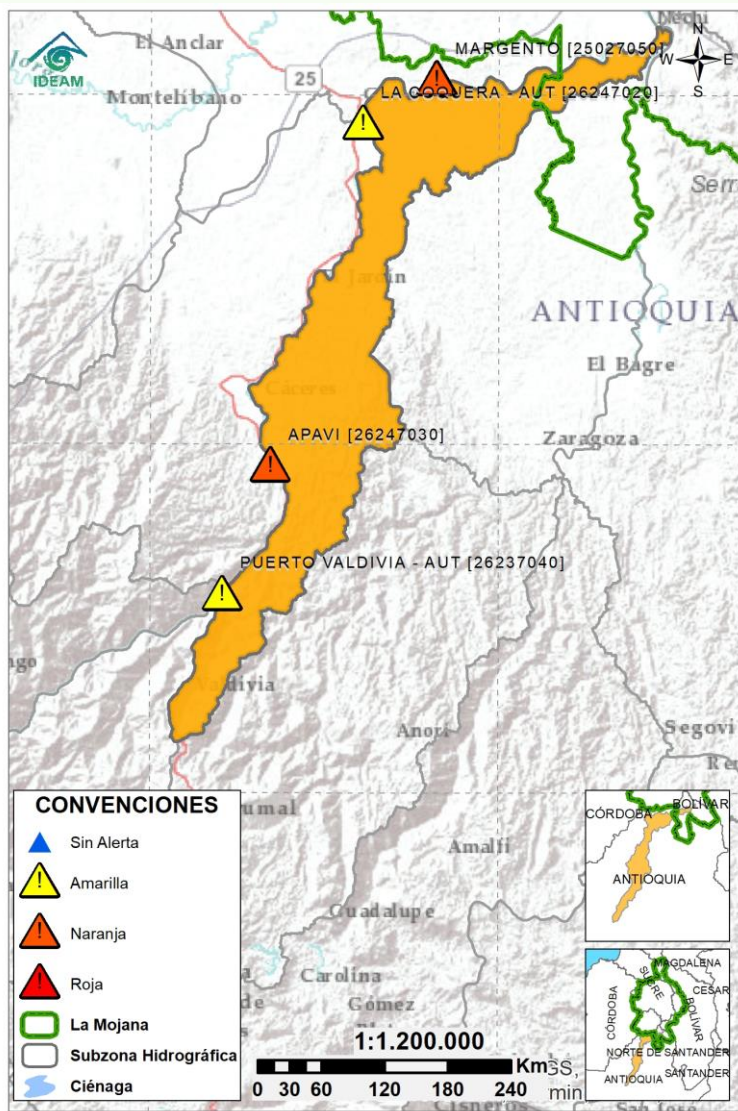
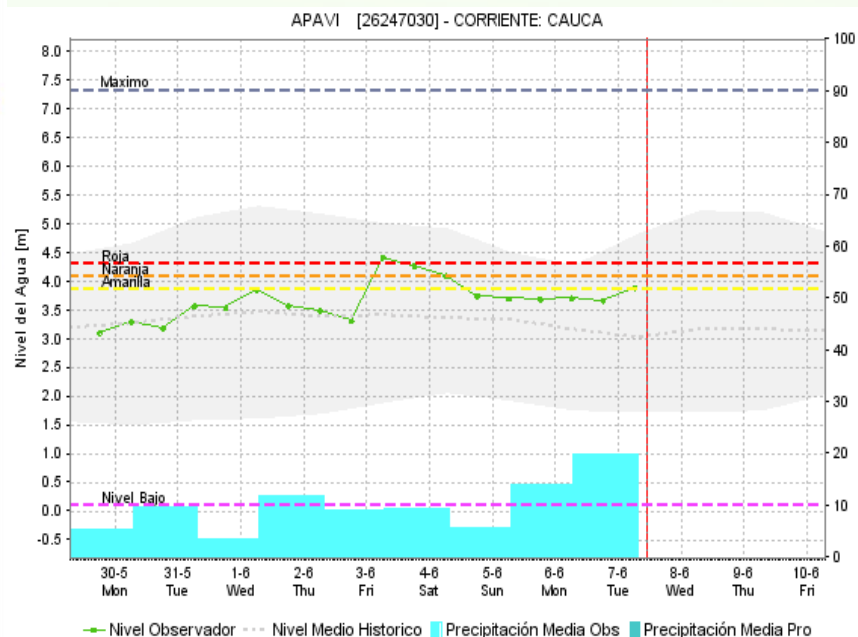
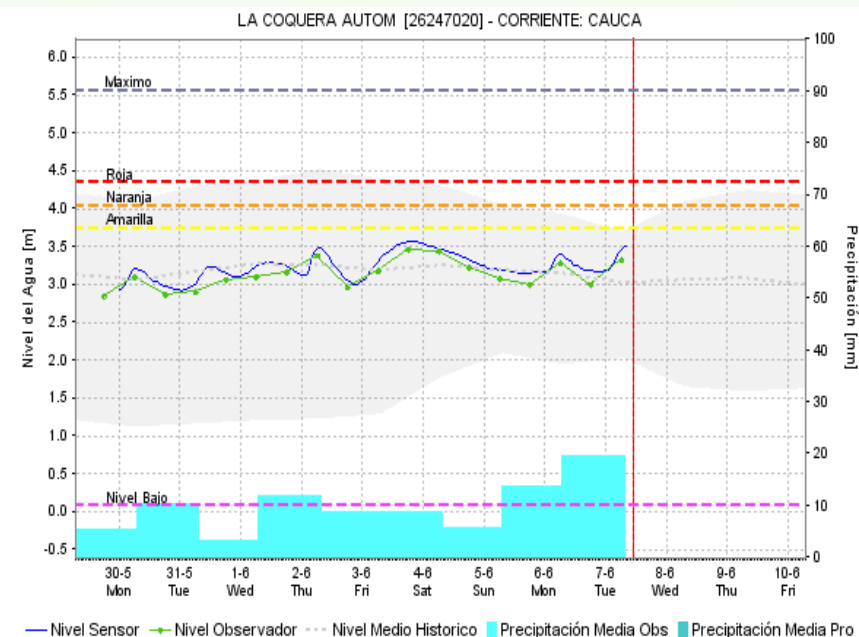
## 2.2.5 DIRECTOS AL CAUCA ENTRE PTO. VALDIVIA Y RÍO NECHÍ

Subzona hidrográfica	Alerta	Descripción
Directos al Cauca entre Pto. Valdivia y río Nechí		Ascenso del río Cauca en el tramo Valdivia-Caucasia, condición predominante a lo largo del día. Especial atención al tramo Cáceres-Caucasia por aportes de los ríos Tarazá y Mán.

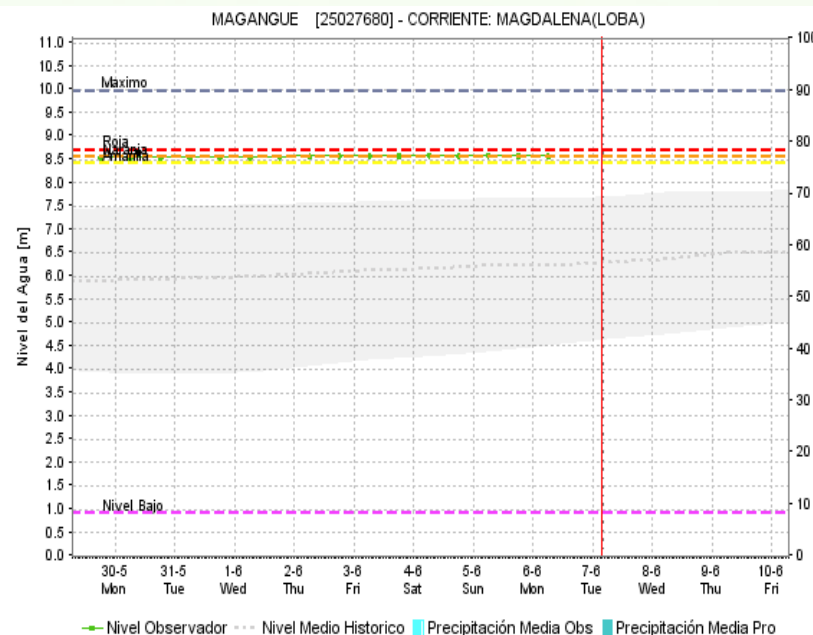
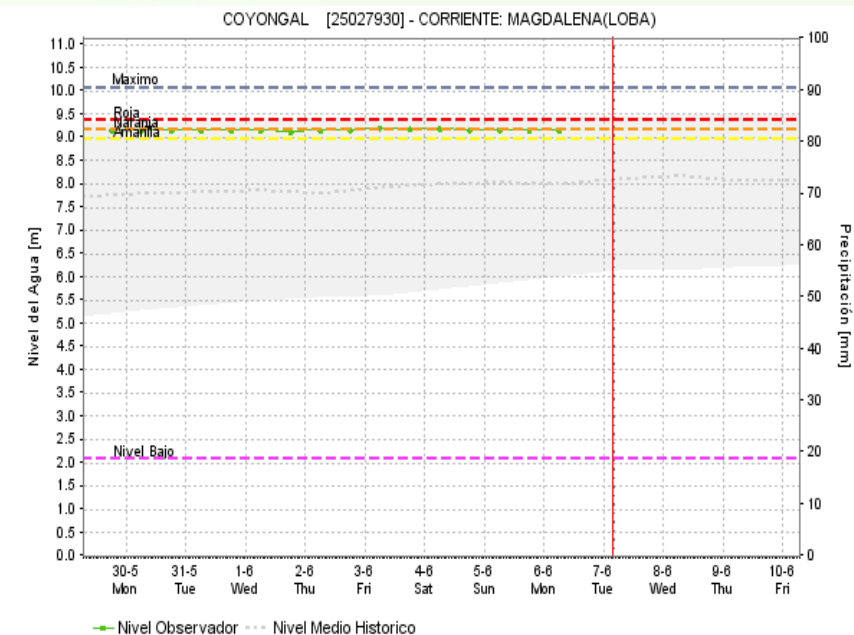
## 2.2.6 DIRECTOS AL BAJO MAGDALENA ENTRE EL BANCO Y EL PLATO

Niveles altos en el río Magdalena a la altura del Banco (zona con inundaciones), así como en el Brazo de Loba (El Banco San Martín de Loba, Hatillo de Loba, Barranco de Loba y Pinillos), y en el Brazo de Mompós (municipios de Guamal, San Sebastián de Buenavista, Mompós, San Zenón, Talaigua Nuevo, Santa Ana y Santa Bárbara de Pinto). Durante el día, se prevé que se mantengan las condiciones hidrológicas descritas. Especial atención en los municipios de El Banco, Magangué y Santa Ana.

**Nota (03/05/2022):** inundación por desbordamiento del río Magdalena en el municipio de El Banco.
