BOLETÍN HIDROMETEOROLÓGICO DE LA MOJANA

San Marcos, Sucre 14 de junio de 2022

BOLETÍN No: 606

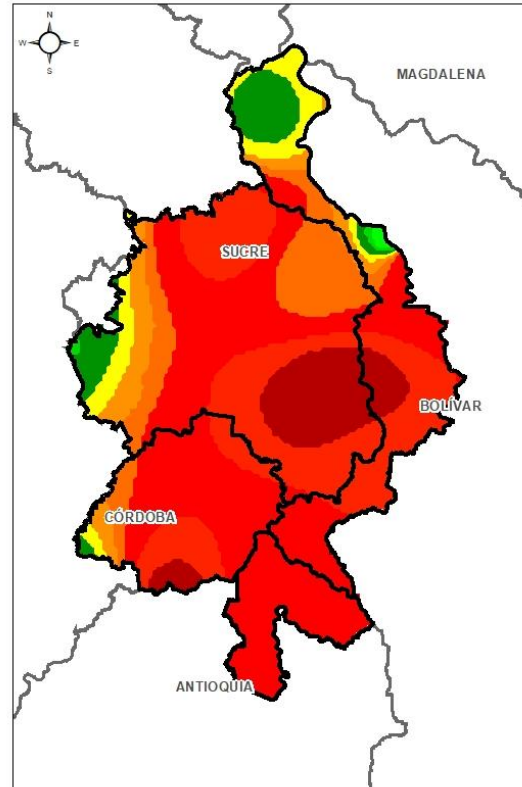
Precipitación acumulada
13/06/2022 (07:00) – 14/06/2022 (07:00).
Fuente: IDEAM

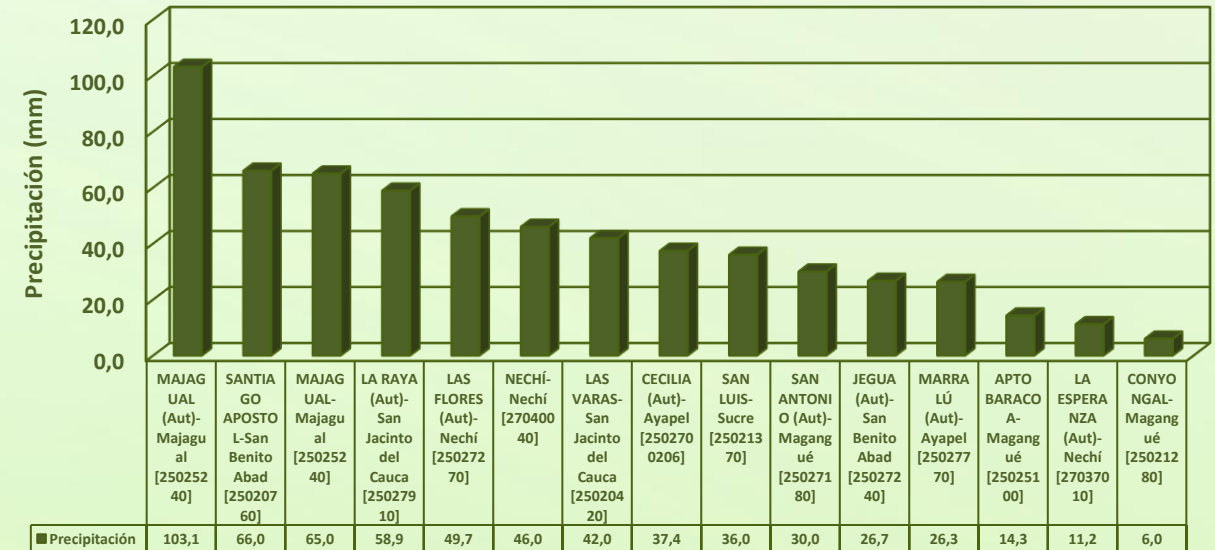
Lluvia Registrada el 13 Junio de 2022

Precipitación: se dieron lluvias en horas la noche y madrugada, en todo el territorio mojanero.

Temperatura: se registró una temperatura máxima de 32,8°C el día 13 de junio a las 16:00 horas en el municipio de Ayapel, y una mínima de 23,5°C en la madrugada del 14 de junio.

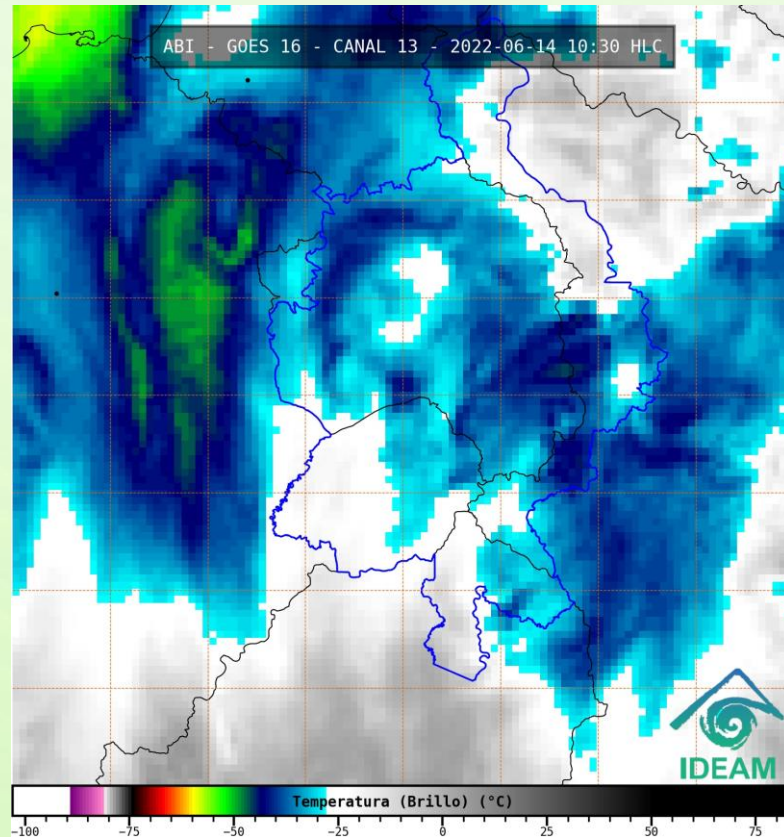
Imagen de satélite IR 10:30 HLC
Fuente: IDEAM

En las últimas horas se ha mantenido la condición de cielo nublado, con algunas lluvias débiles dispersas al norte de La Mojana.

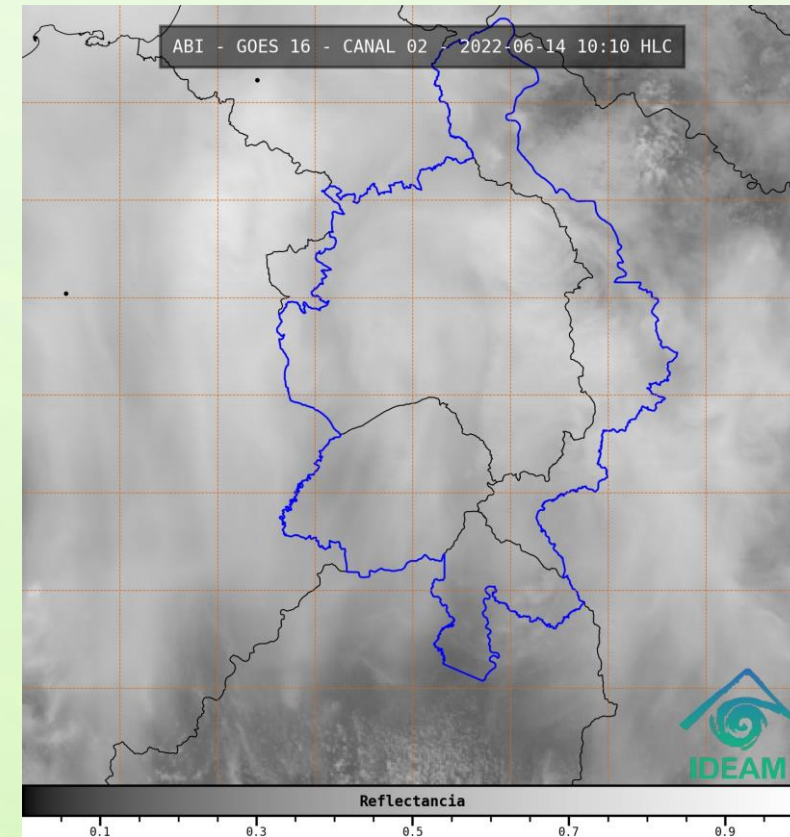
Imagen de satélite visible 10:10 HLC
Fuente: IDEAM

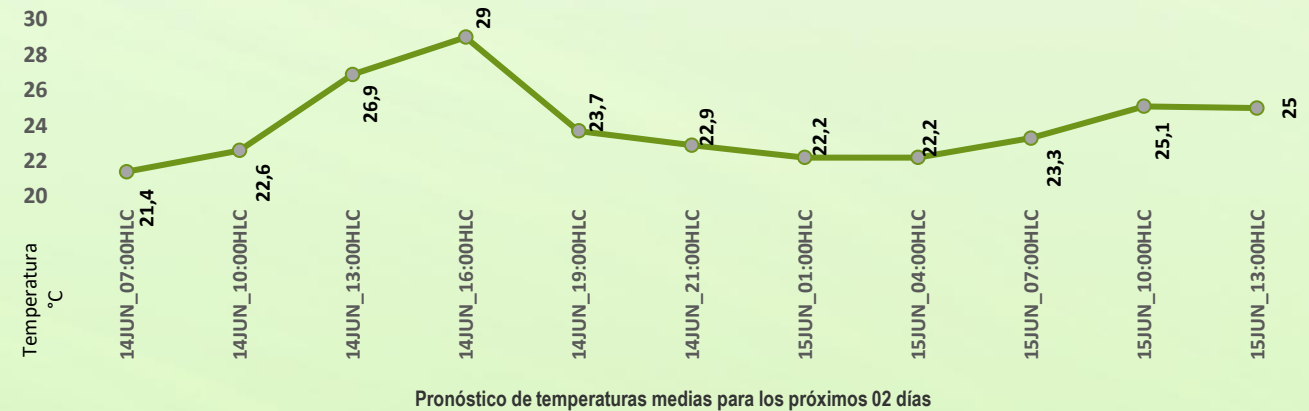
PRONÓSTICO PARA EL MARTES 14 DE JUNIO

Precipitación: en horas de la tarde, se prevé cielo entre nublado a parcialmente nublado, sin llluvias; luego, en horas de la noche y madrugada, se tendrá condición de cielo parcialmente nublado, con llluvias principalmente hacia sectores de Achi, Magangué, Nechí y San Jacinto del Cauca.

Temperatura: las temperaturas máximas oscilarán entre los 29°C y 31°C y las mínimas entre los 22°C y 24°C. Las sensaciones térmicas máximas estimadas oscilarán entre los 31°C y 33°C.

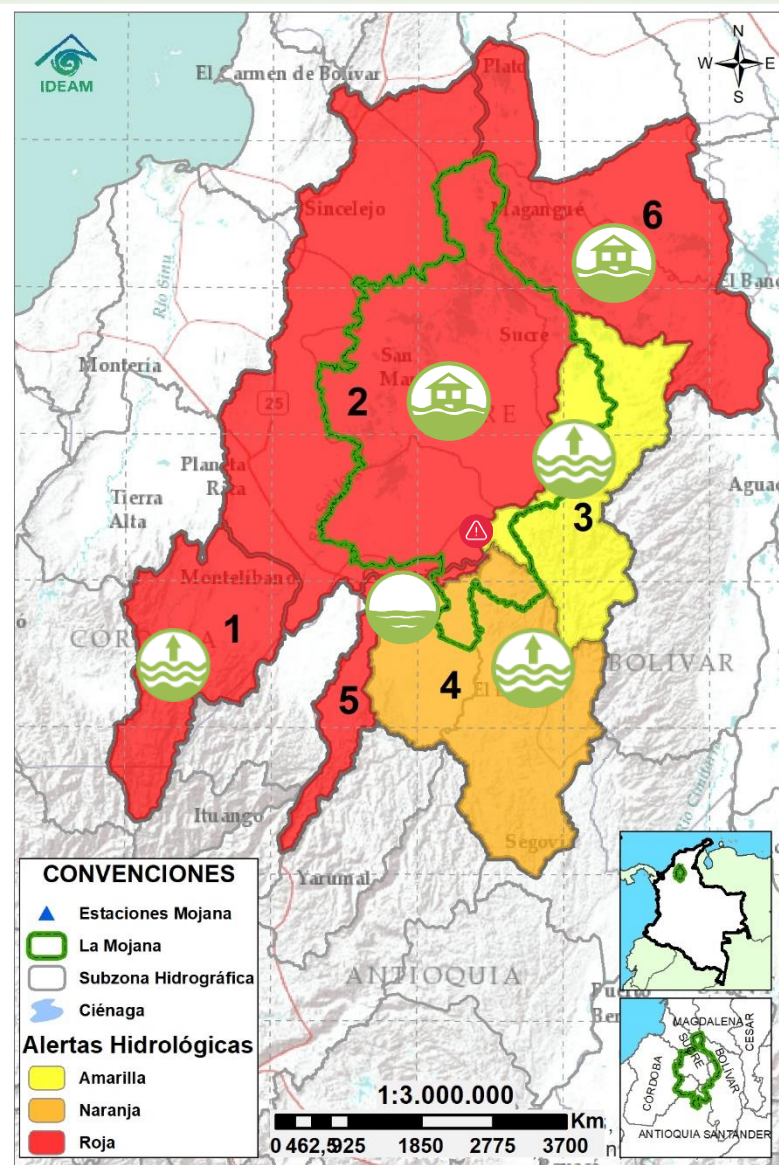
Condiciones hidrológicas antecedentes para el 13/06/2022

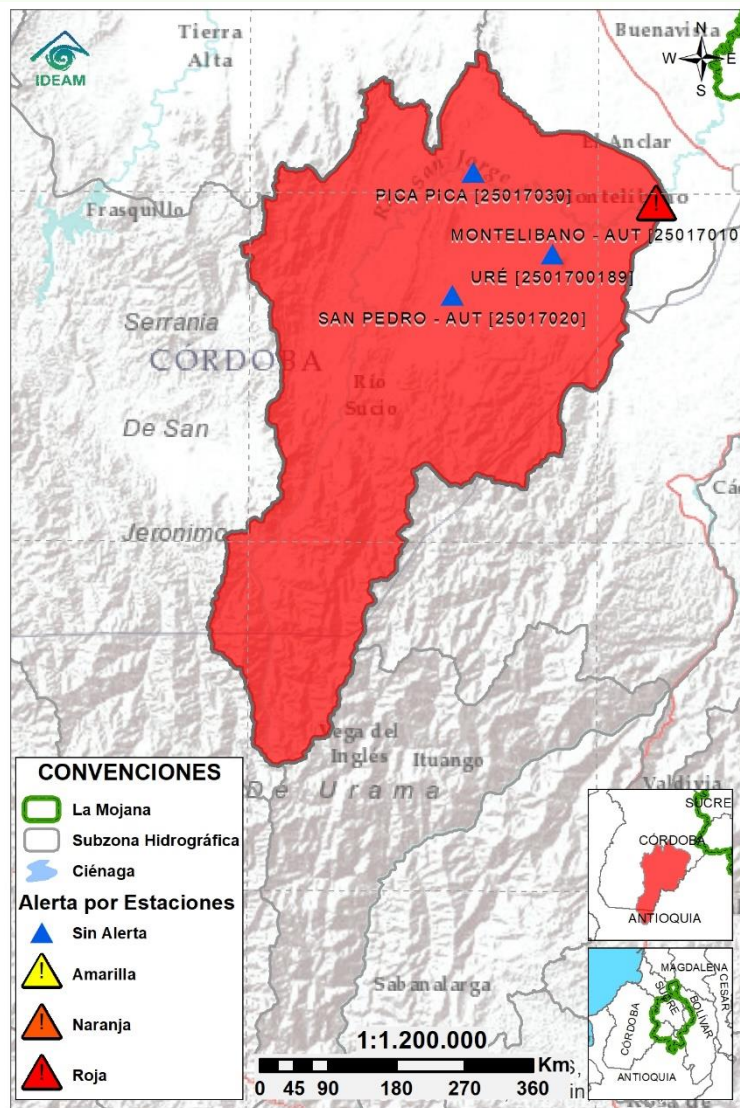
2.2.1 SUBZONA HIDROGRÁFICA DEL RÍO SAN JORGE CUENCA ALTA

Altos niveles en el río San Jorge en su recorrido por Montelíbano, condición que persistirá durante las próximas horas. Probabilidad de nuevos incrementos a partir de la noche.

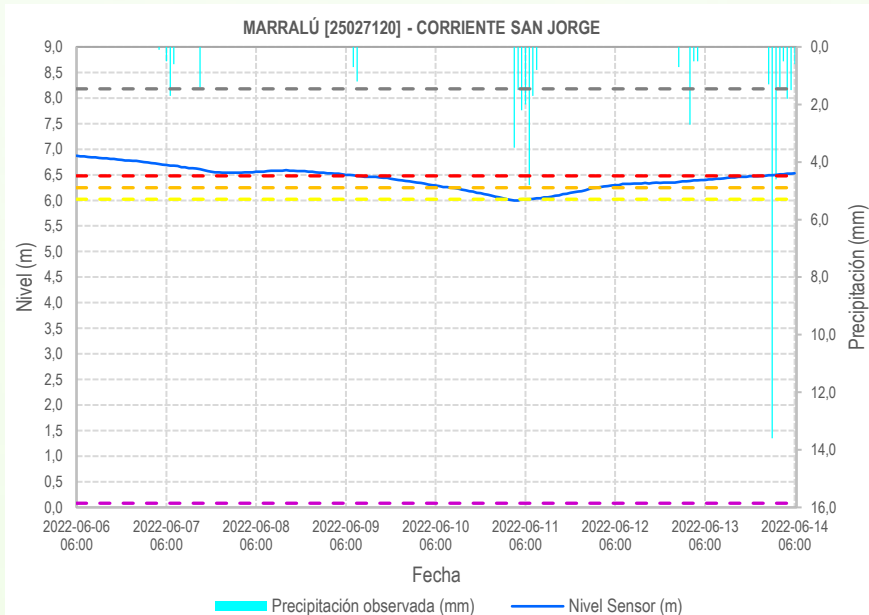
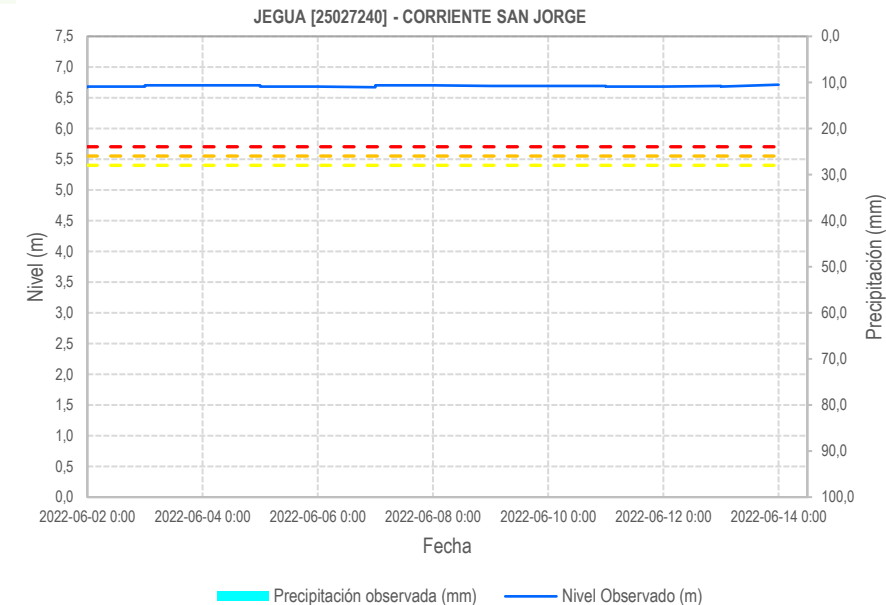
2.2.2 SUBZONA HIDROGRÁFICA DEL RÍO SAN JORGE CUENCA BAJA

Subzona hidrográfica	Alerta	Descripción
Cuenca baja del río San Jorge		<p>Predominio de altos niveles en condición de ascenso en el río San Jorge, en el tramo La Apartada-desembocadura (en Magangué), así como en el sistema de ciénagas y caños asociado.</p> <p>Se destaca la persistencia de inundaciones, debido a: <i>i)</i> ingreso del Cauca por el sector Caregato, drenando hacia los caños Gil, Rabón, San Matías y Viloría en los municipios de San Jacinto del Cauca (Bolívar), Ayapel (Córdoba), Guaranda y San Benito Abad (Sucre), <i>ii)</i> muy altos niveles en el río San Jorge (La Apartada-Magangué), así como en caños Mojana y Pancegüita (Sucre) y sistema de ciénagas asociado y <i>iii)</i> efecto de remanso del Brazo de Loba en la desembocadura del río Cauca generando incremento del río y del sistema de ciénagas asociado.</p>

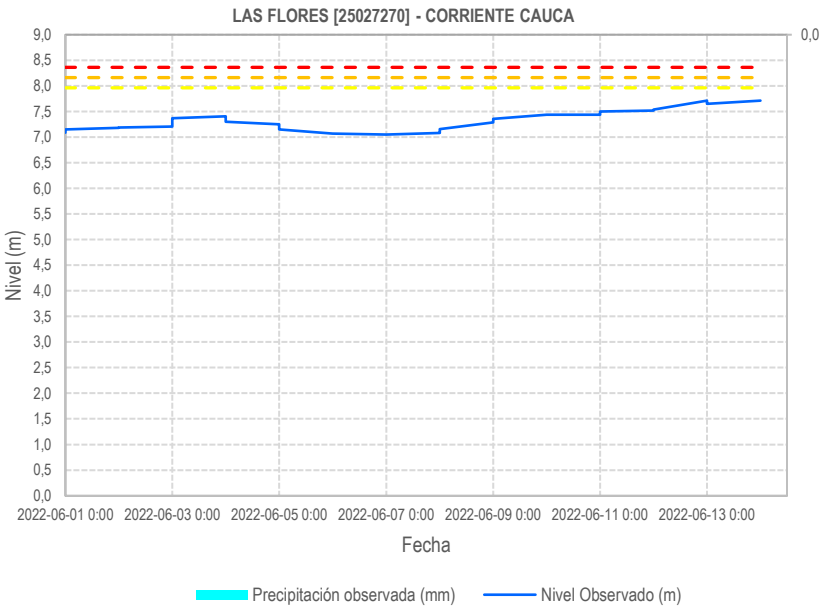
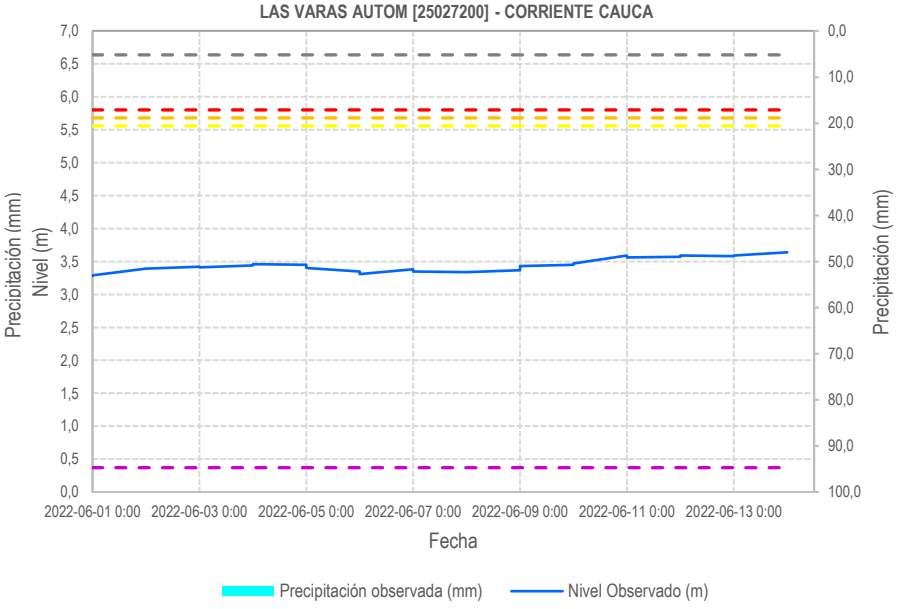
2.2.3 DIRECTOS AL BAJO CAUCA - CIÉNAGA LA RAYA ENTRE EL RÍO NECHÍ Y EL BRAZO DE LOBA

Subzona hidrográfica	Alerta	Descripción
Directos al bajo Cauca- Ciénaga La Raya entre el río Nechí y Brazo de Loba		Incremento de nivel del río Cauca en el tramo Nechí-Achí condición predominante a lo largo del día. Persistencia de altos niveles en el tramo norte de Achí-Pinillos.
		Alerta roja puntual sobre el Bajo Cauca en el sector Cara de Gato (San Jacinto del Cauca -Bolívar), por persistencia del transvase de caudal hacia el Bajo San Jorge. Nota (27/08/2021): rompimiento del dique marginal del río Cauca en el sector Cara de Gato, generando ingreso de agua hacia el Bajo San Jorge. Emergencia activa hasta la fecha.

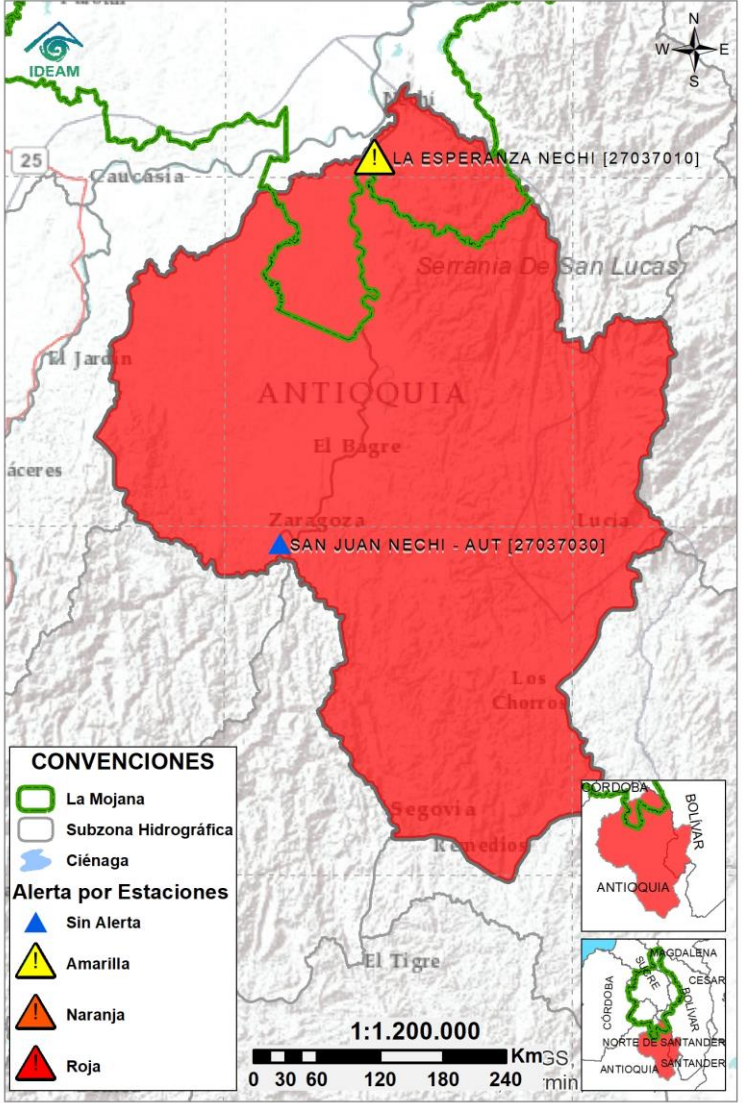
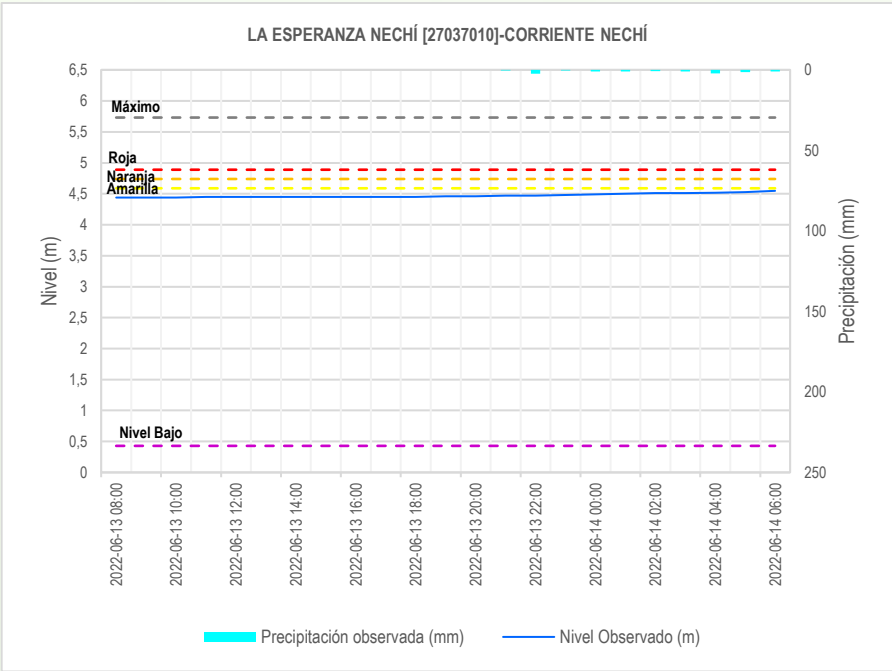
2.2.4 SUBZONA HIDROGRÁFICA DEL RÍO NECHÍ CUENCA BAJA

Subzona hidrográfica	Alerta	Descripción
Cuenca baja del río Nechí		Niveles en ascenso en el Bajo Nechí y en sus aportantes, condición que predominará a lo largo del día. Probabilidad de nuevos incrementos a partir de la noche.

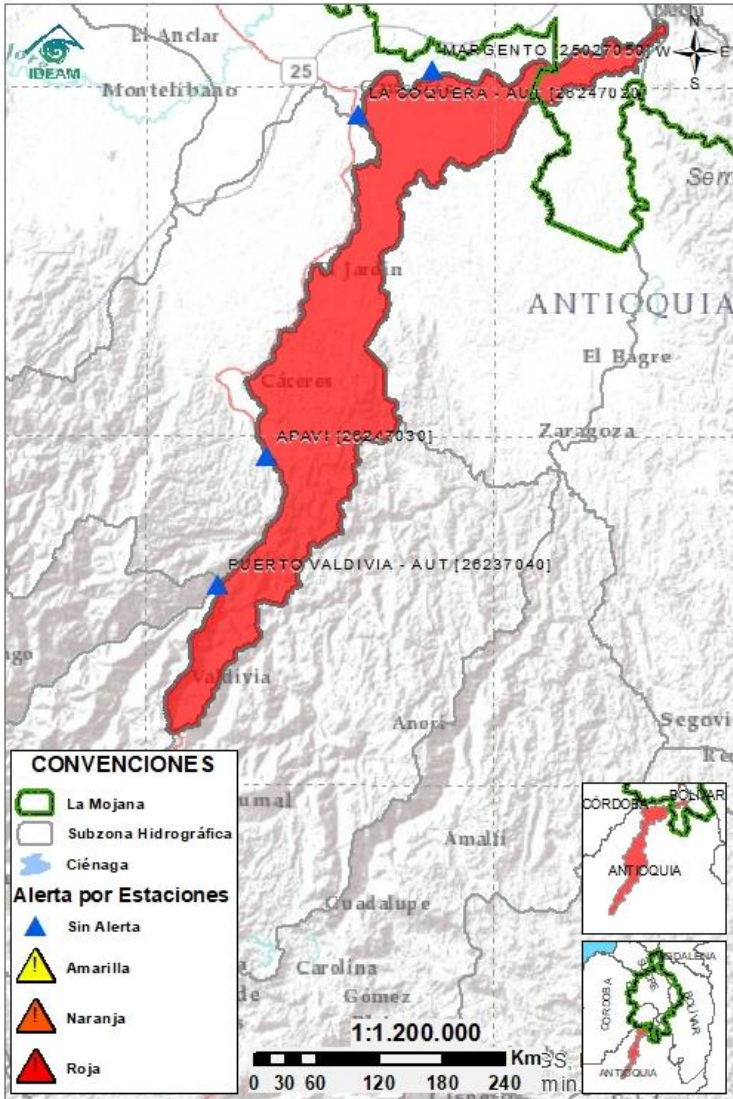
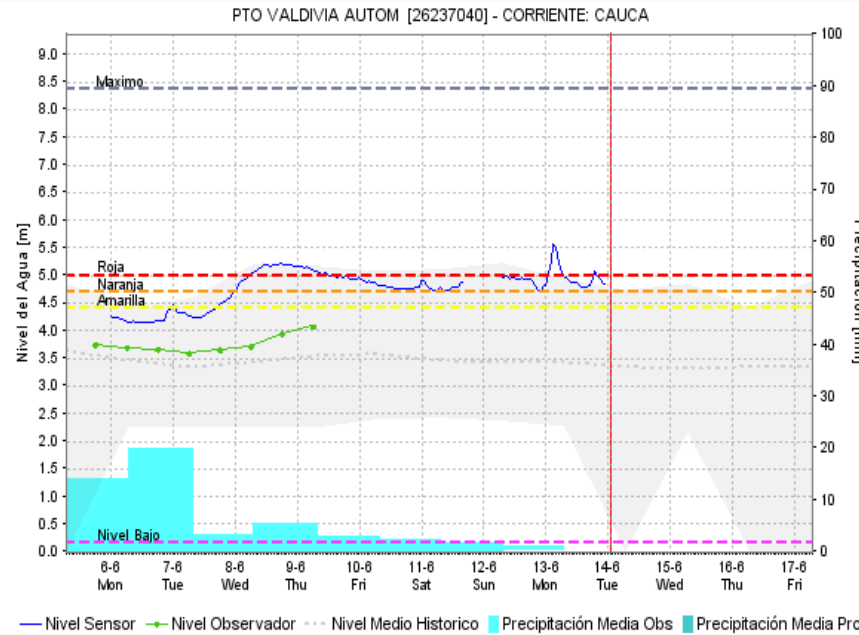
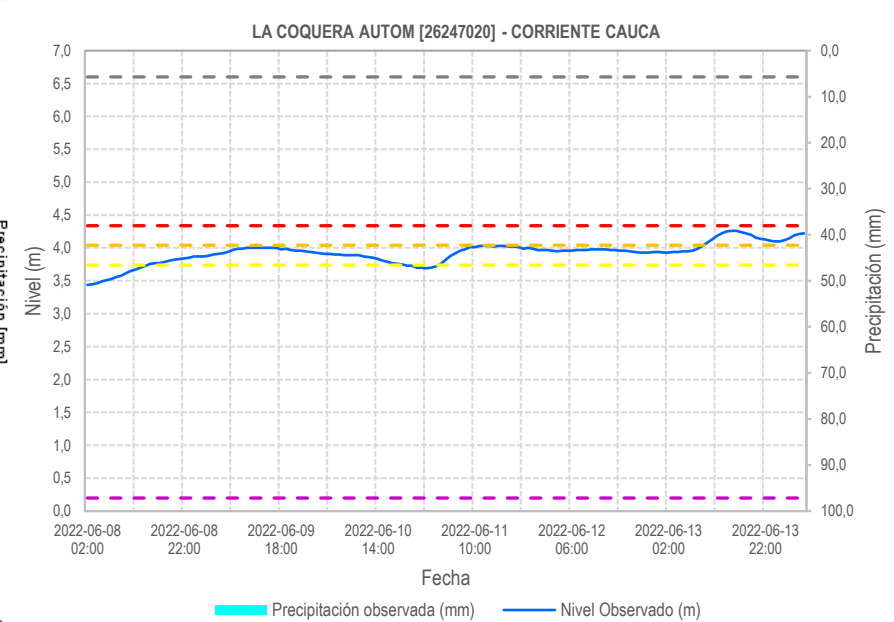
2.2.5 DIRECTOS AL CAUCA ENTRE PTO. VALDIVIA Y RÍO NECHÍ

Subzona hidrográfica	Alerta	Descripción
Directos al Cauca entre Pto. Valdivia y río Nechí		<p>Niveles altos en el río Cauca, en el tramo Valdivia-Nechí; se prevé que en las próximas horas se presente el ascenso de niveles en el tramo Valdivia-Cáceres.</p> <p>Nota (10/06/2022): se reporta erosión del dique sobre la margen izquierda del río Cauca en el sector conocido como Santillana, por lo que se recomienda a los pobladores de la zona estar atentos al nivel del río Cauca ante posibles afectaciones por inundación. Emergencia controlada (13/06/2022)</p>

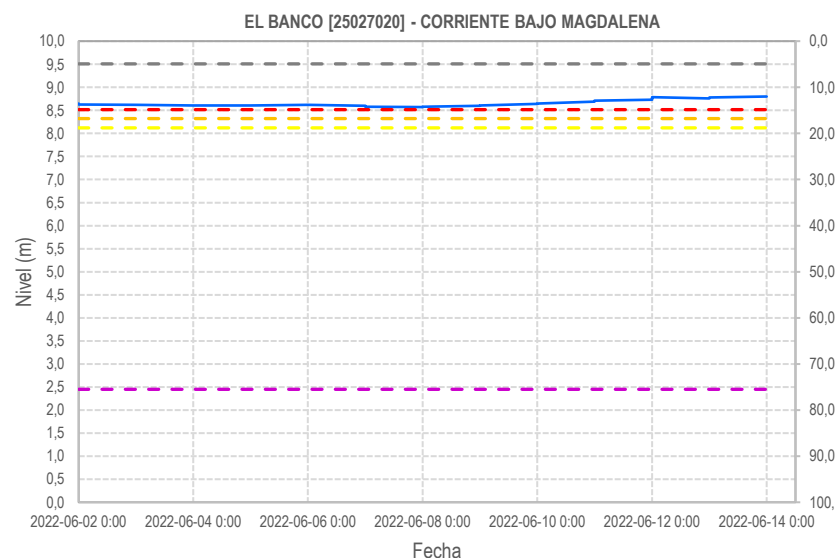
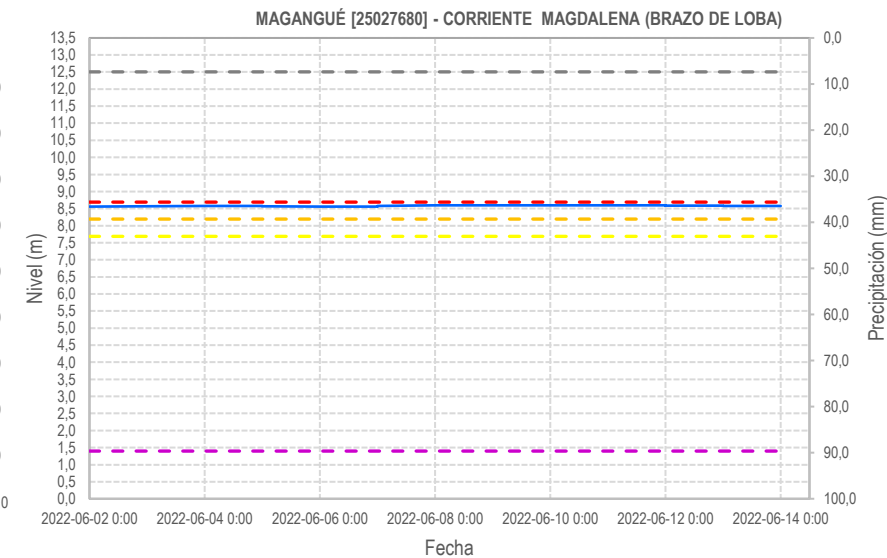
2.2.6 DIRECTOS AL BAJO MAGDALENA ENTRE EL BANCO Y EL PLATO

Precipitación observada (mm) Nivel Observado (m)

Altos niveles en ascenso en el río Magdalena a la altura del Banco (zona con inundaciones), así como en el Brazo de Loba (El Banco San Martín de Loba, Hatillo de Loba, Barranco de Loba y Pinillos), y en el Brazo de Mompós (municipios de Guamal, San Sebastián de Buenavista, Mompós, San Zenón, Talaigua Nuevo, Santa Ana y Santa Bárbara de Pinto). Durante el día, se prevé que se mantengan las condiciones hidrológicas descritas. Especial atención en los municipios de El Banco, Magangué y Santa Ana.

Nota (03/05/2022): inundación por desbordamiento del río Magdalena en el municipio de El Banco.
