BOLETÍN HIDROMETEOROLÓGICO DE LA MOJANA

San Marcos, Sucre 16 de junio de 2022

BOLETÍN No: 608

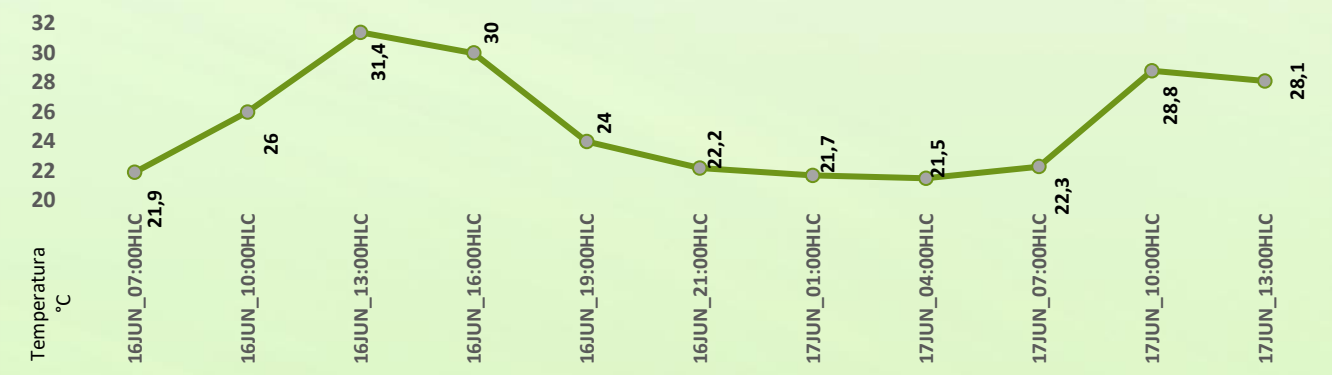
Pronóstico de temperaturas medias para los próximos 02 días

Temperatura: las temperaturas máximas oscilarán entre los 30°C y 32°C y las mínimas entre los 23°C y 25°C. Las sensaciones térmicas máximas estimadas oscilarán entre los 34°C y 36°C.
