BOLETÍN HIDROMETEOROLÓGICO DE LA MOJANA

San Marcos, Sucre 04 de julio de 2022

BOLETÍN No: 619

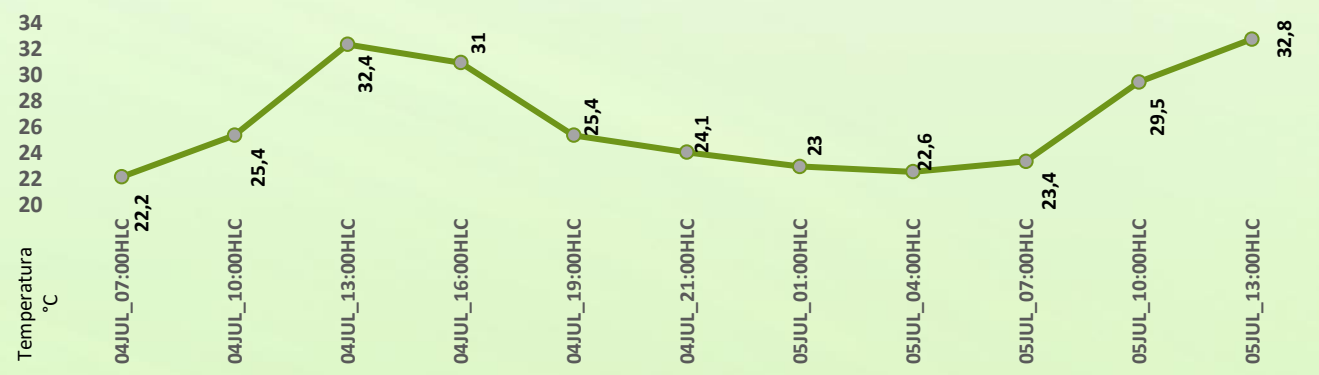
Pronóstico de temperaturas medias para los próximos 02 días

Temperatura: las temperaturas máximas oscilarán entre los 31°C y 33°C y las mínimas entre los 23°C y 25°C. Las sensaciones térmicas máximas estimadas oscilarán entre los 33°C y 35°C.
