BOLETÍN HIDROMETEOROLÓGICO DE LA MOJANA

San Marcos, Sucre 06 de julio de 2022

BOLETÍN No: 621

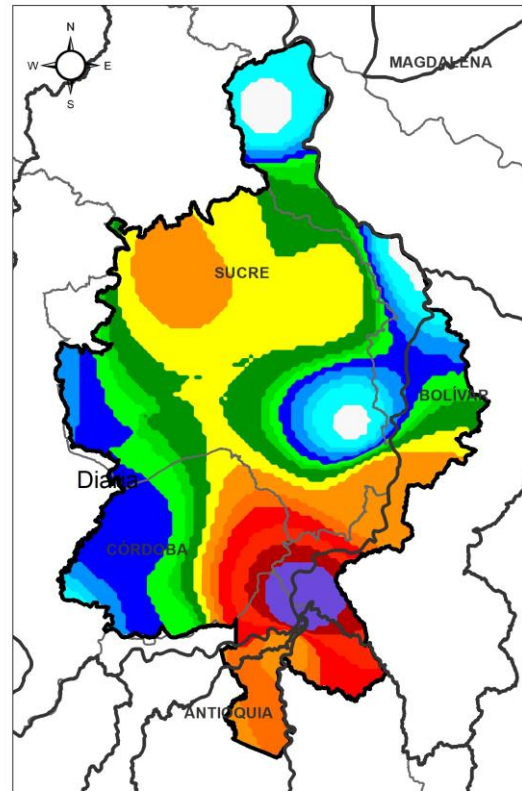
Precipitación acumulada
05/07/2022 (07:00) – 06/07/2022 (07:00).
Fuente: IDEAM

Precipitación: lluvias en el territorio mojanero en horas de la noche y madrugada, también, se observaron lluvias en las cuencas del Bajo Cauca, Bajo Magdalena y Alto San Jorge.

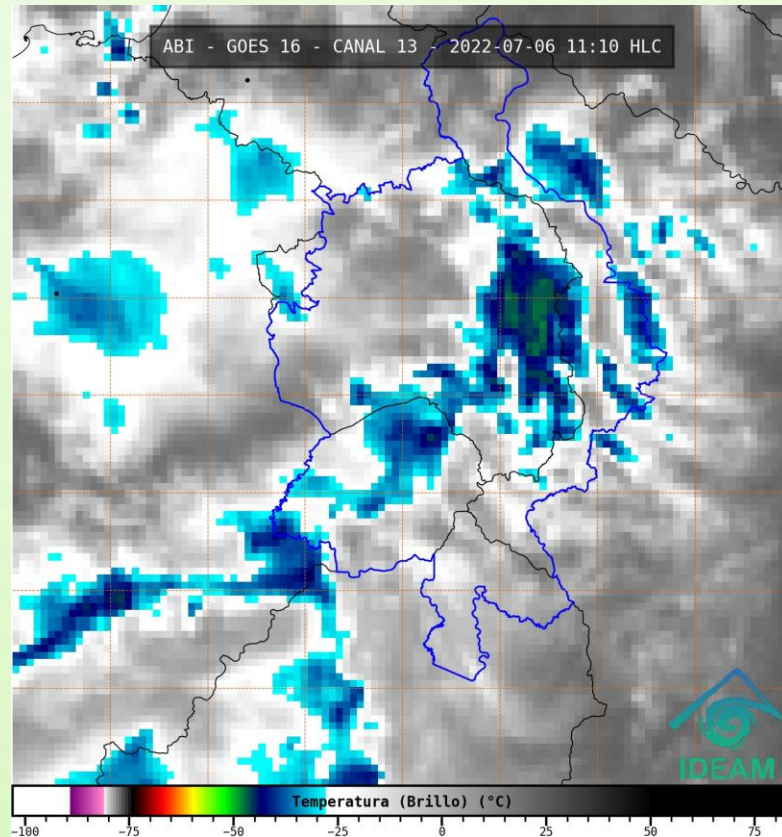
Imagen de satélite IR 11:10 HLC
Fuente: IDEAM

En las últimas horas se ha observado cielo mayormente nublado

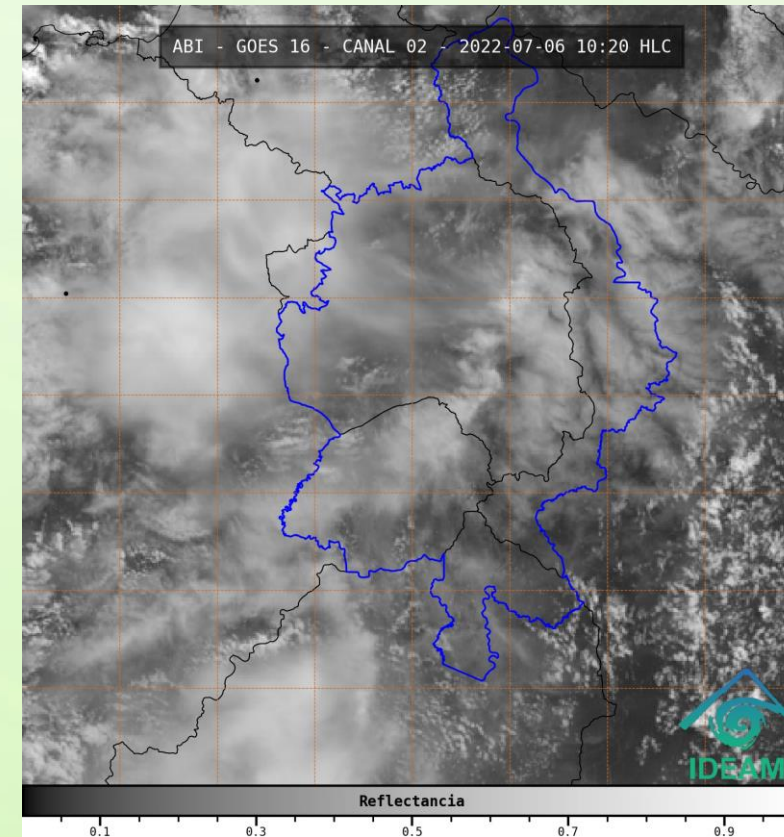
Imagen de satélite visible 10:20 HLC
Fuente: IDEAM

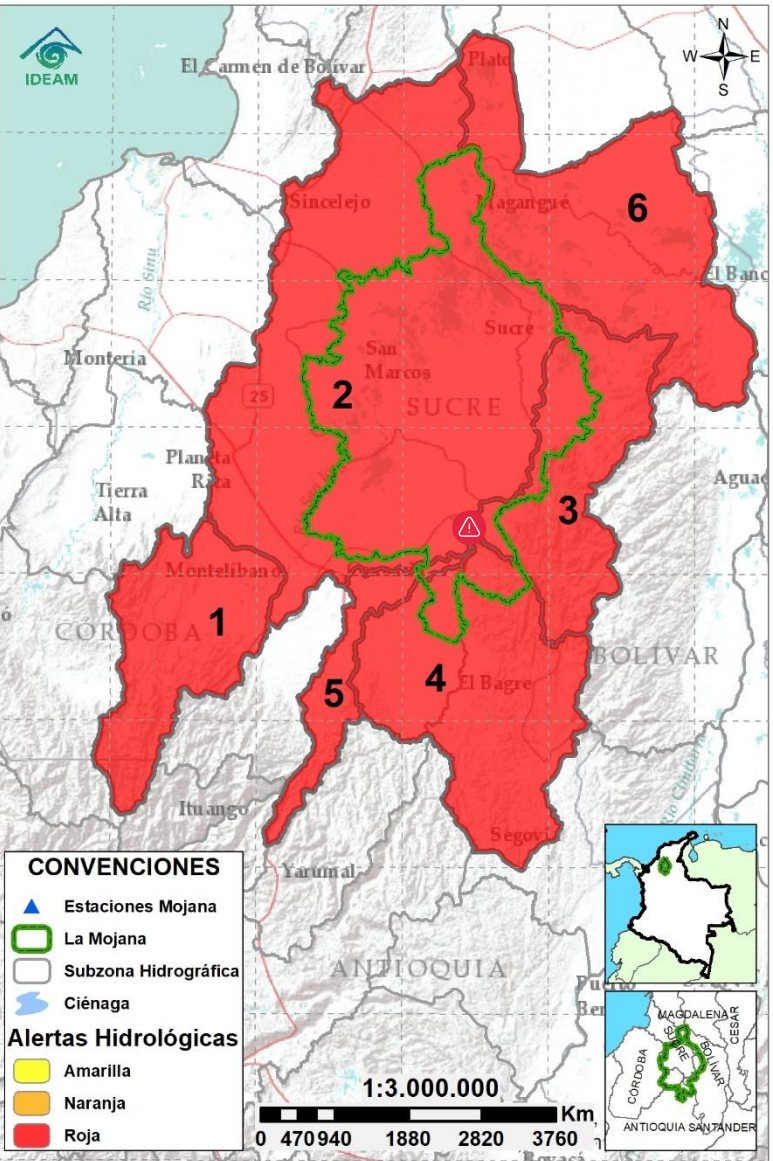
Descripción condiciones hidrológicas: se destaca el tránsito de creciente desde la cuenca alta del río San Jorge hacia el tramo La Apartada-Ayapel, con persistencia de muy altos niveles en: *i)* tramo Ayapel - desembocadura y *ii)* sistema cenagoso y de caños del Bajo San Jorge. En el río Cauca han disminuido los niveles desde Valdivia hasta Achí, pero aún se mantienen altos niveles en el tramo Achí-desembocadura.

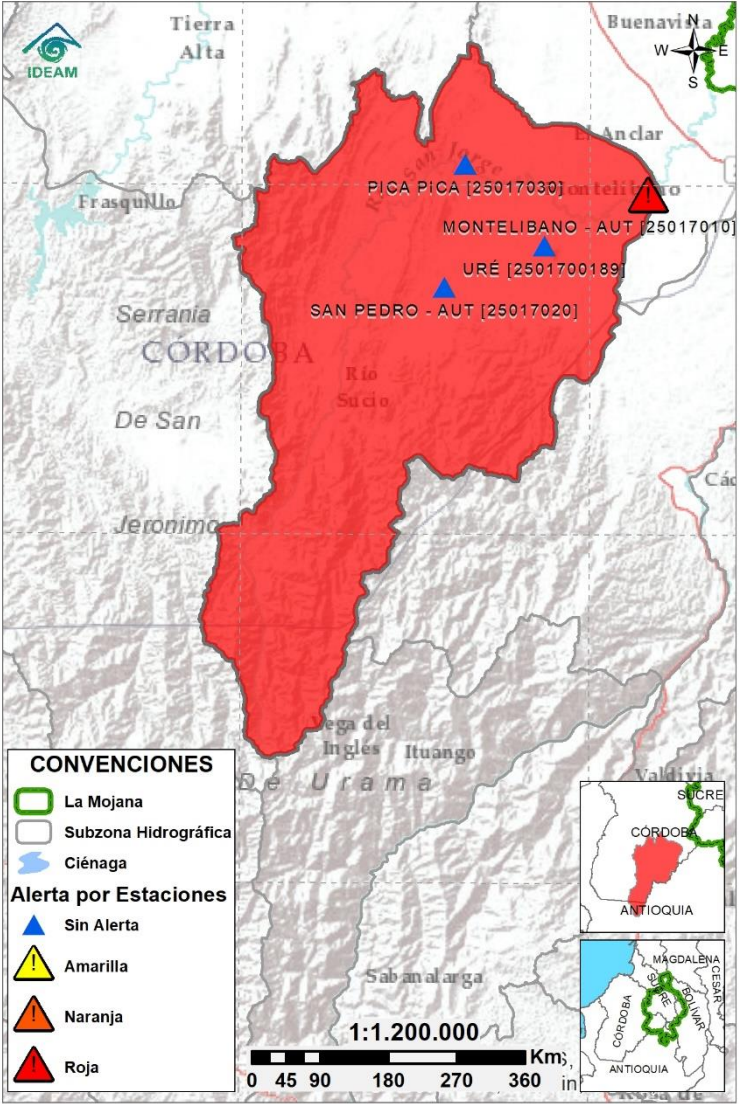
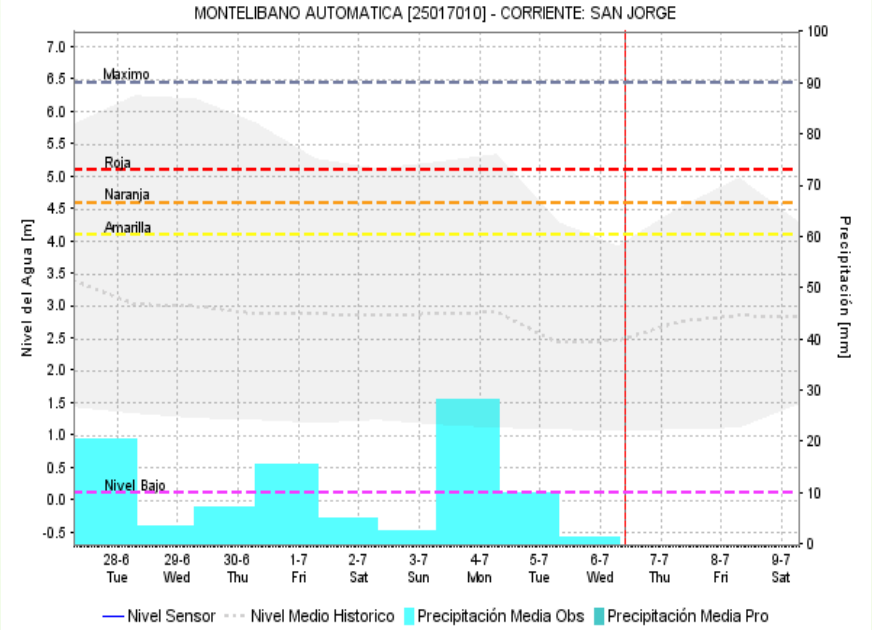
2.2.1 SUBZONA HIDROGRÁFICA DEL RÍO SAN JORGE CUENCA ALTA

Subzona hidrográfica	Alerta	Descripción
Cuenca alta del río San Jorge		Tránsito de creciente en el río San Jorge y en sus aportantes, con especial atención en Montelíbano.

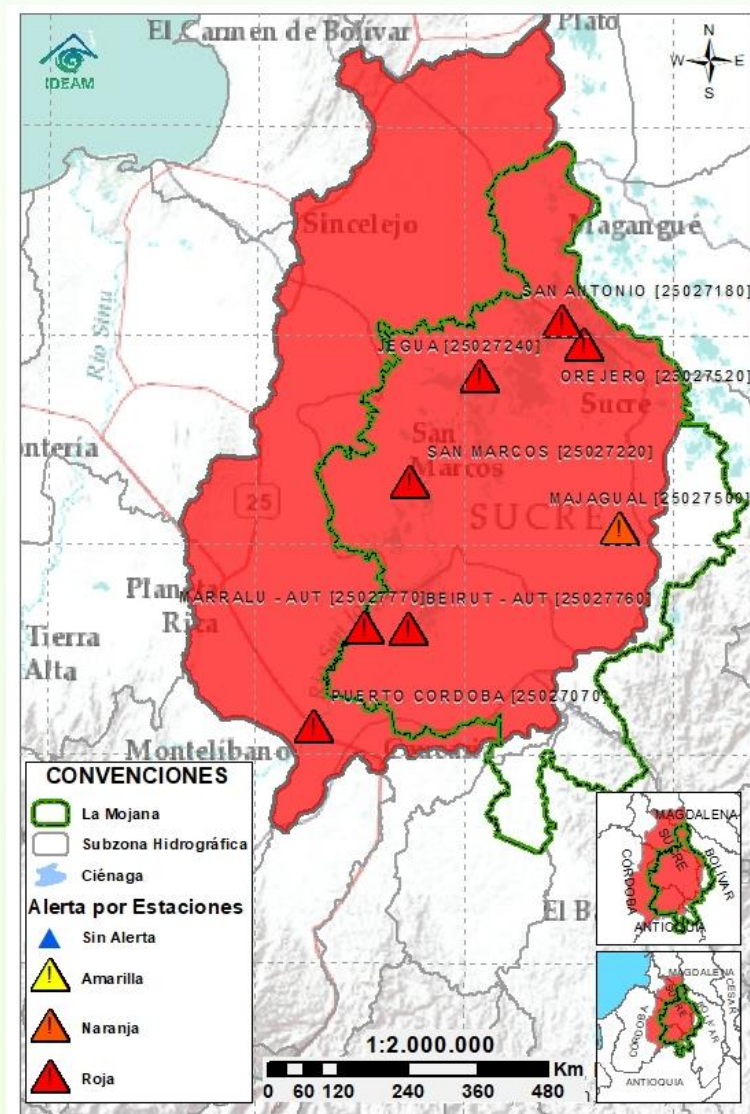
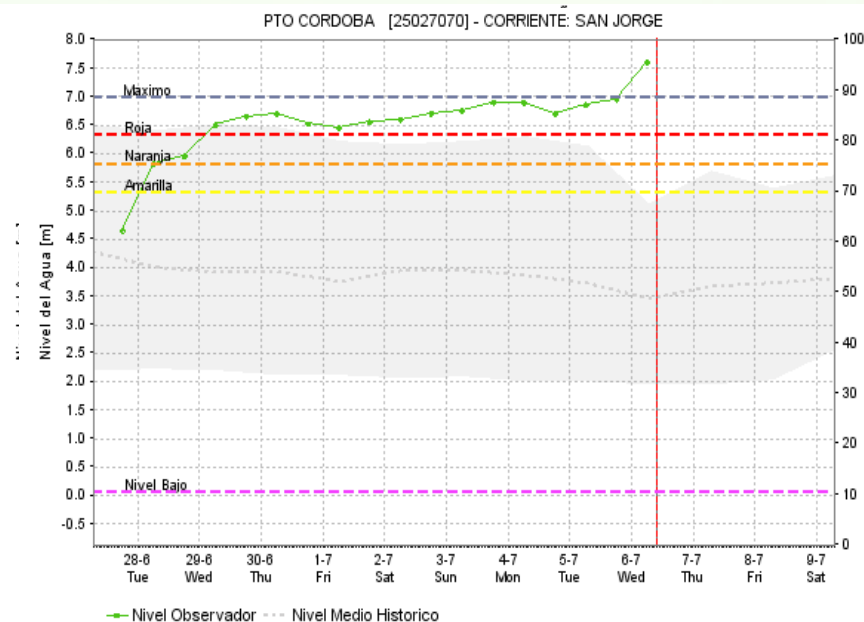
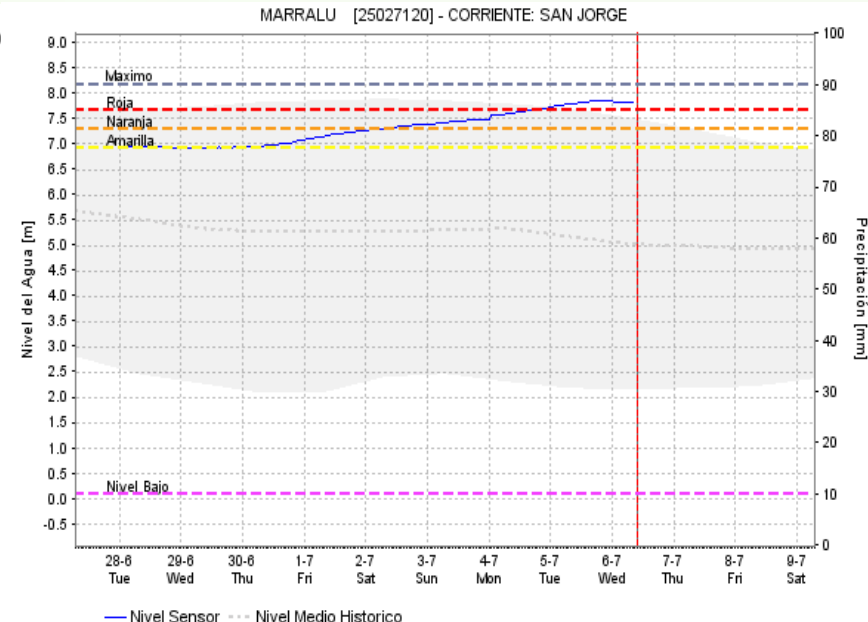
2.2.2 SUBZONA HIDROGRÁFICA DEL RÍO SAN JORGE CUENCA BAJA

Subzona hidrográfica	Alerta	Descripción
Cuenca baja del río San Jorge		Persistencia de inundaciones, debido a: <i>i</i>) ingreso del Cauca por el sector Caregato, drenando hacia los caños Gil, Rabón, San Matías y Viloría en los municipios de San Jacinto del Cauca (Bolívar), Ayapel (Córdoba), Guaranda y San Benito Abad (Sucre), <i>ii</i>) muy altos niveles en el río San Jorge (La Apartada-Magangué), así como en caños Mojana y Pancegüita (Majagual y Sucre) y sistema de ciénagas asociado y <i>iii</i>) efecto de remanso del Brazo de Loba en la desembocadura del río Cauca generando incremento del río y del sistema de ciénagas asociado.

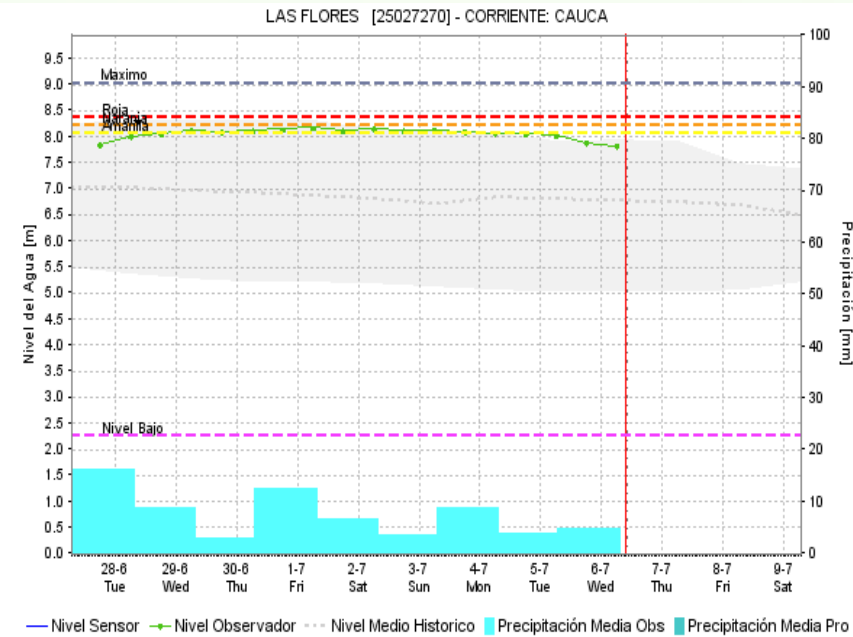
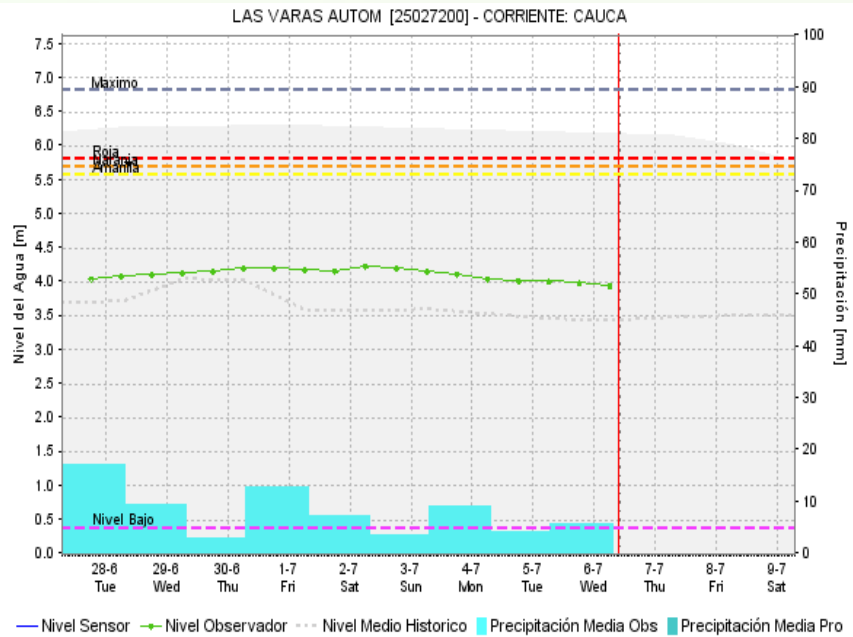
2.2.3 DIRECTOS AL BAJO CAUCA - CIÉNAGA LA RAYA ENTRE EL RÍO NECHÍ Y EL BRAZO DE LOBA

Subzona hidrográfica	Alerta	Descripción
Directos al bajo Cauca- Ciénaga La Raya entre el río Nechí y Brazo de Loba		Niveles estables con tendencia al descenso en el río Cauca, tramo Nechí-Achí, condición que se mantendrá durante las próximas horas. Persistencia de altos niveles en: <i>i)</i> tramo Nechí-Caregato y <i>ii)</i> norte de Achí-Pinillos.
		Alerta roja puntual sobre el Bajo Cauca en el sector Cara de Gato (San Jacinto del Cauca -Bolívar), por persistencia del transvase de caudal hacia el Bajo San Jorge. Nota (27/08/2021): rompimiento del dique marginal del río Cauca en el sector Cara de Gato, generando ingreso de agua hacia el Bajo San Jorge. Emergencia activa hasta la fecha.

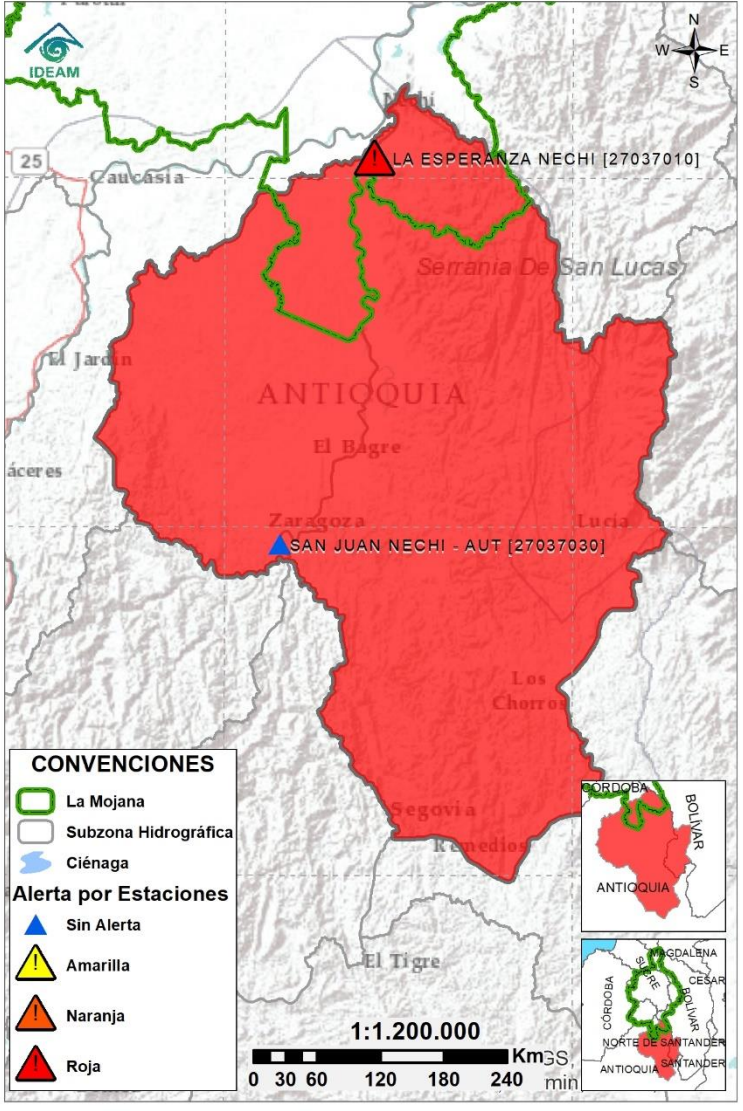
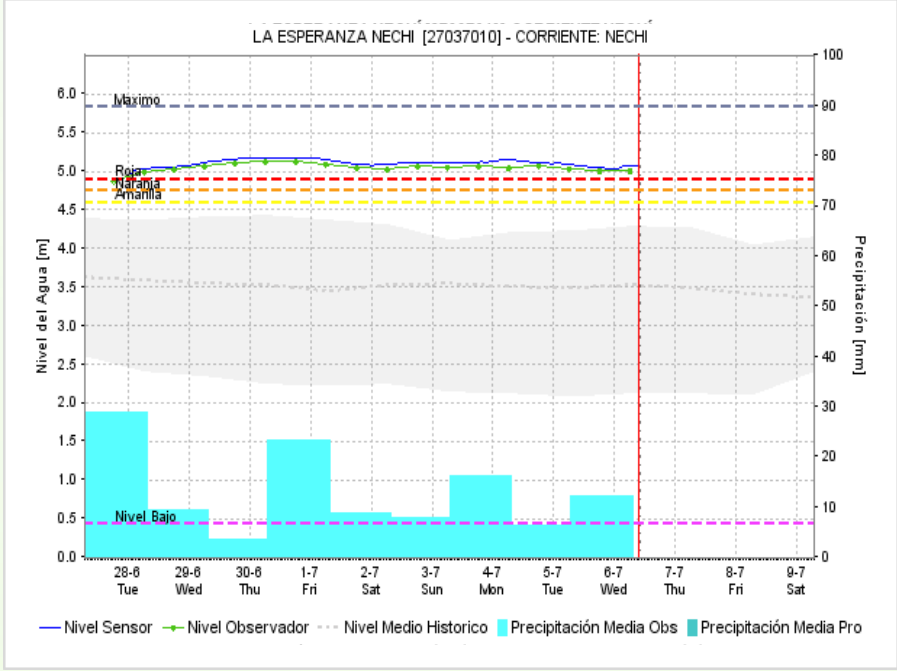
2.2.4 SUBZONA HIDROGRÁFICA DEL RÍO NECHÍ CUENCA BAJA

Subzona hidrográfica	Alerta	Descripción
Cuenca baja del río Nechí		Altos niveles en condición estable en el Bajo Nechí en su recorrido por Nechí; no se descarta incremento de nivel en las próximas horas..

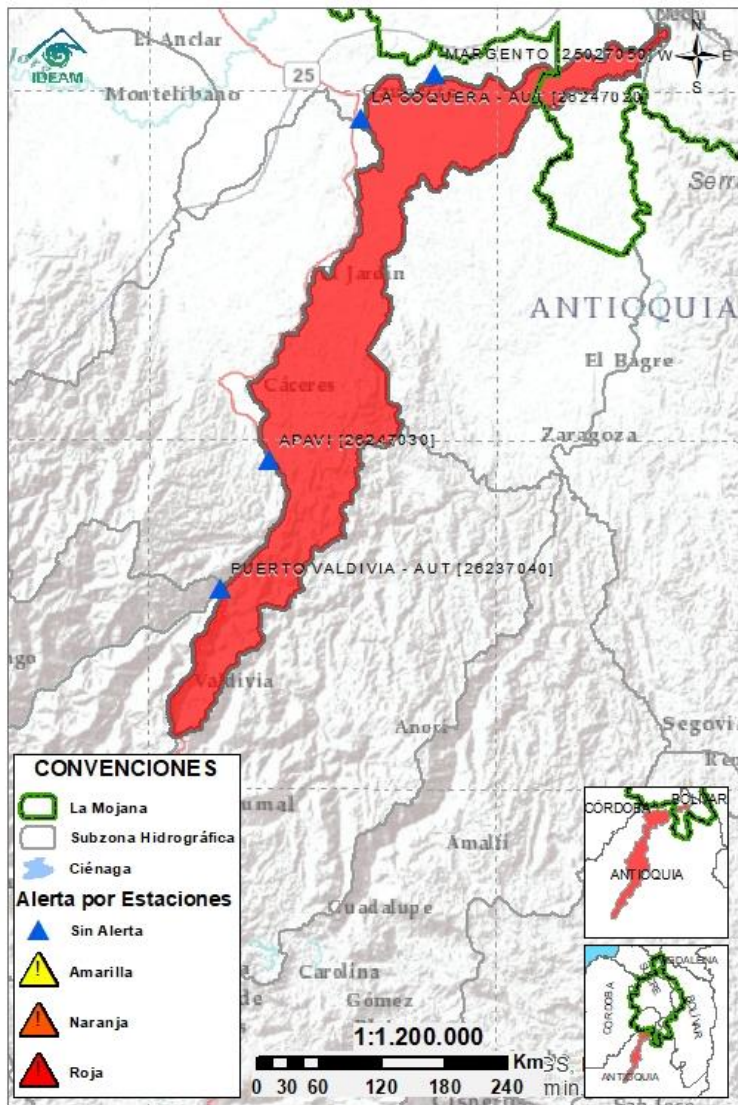
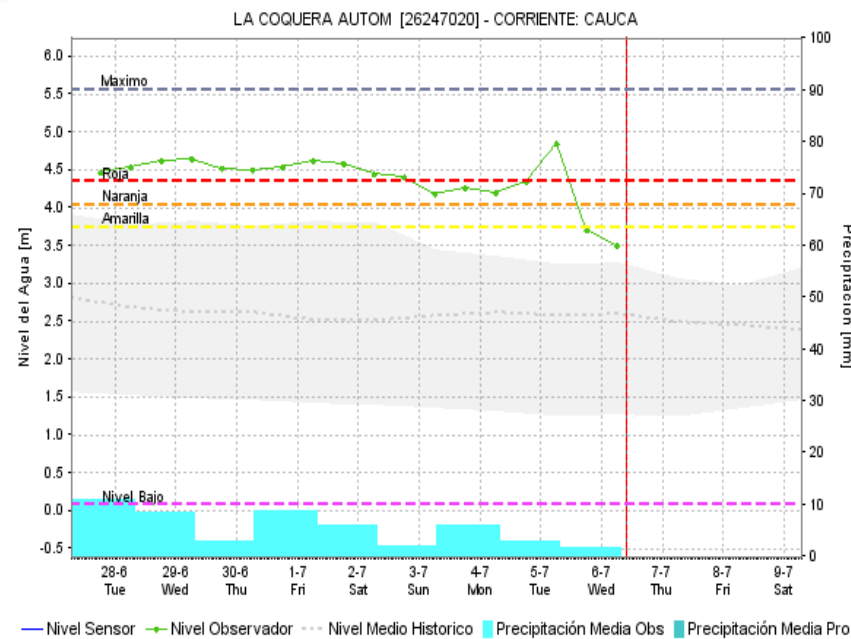
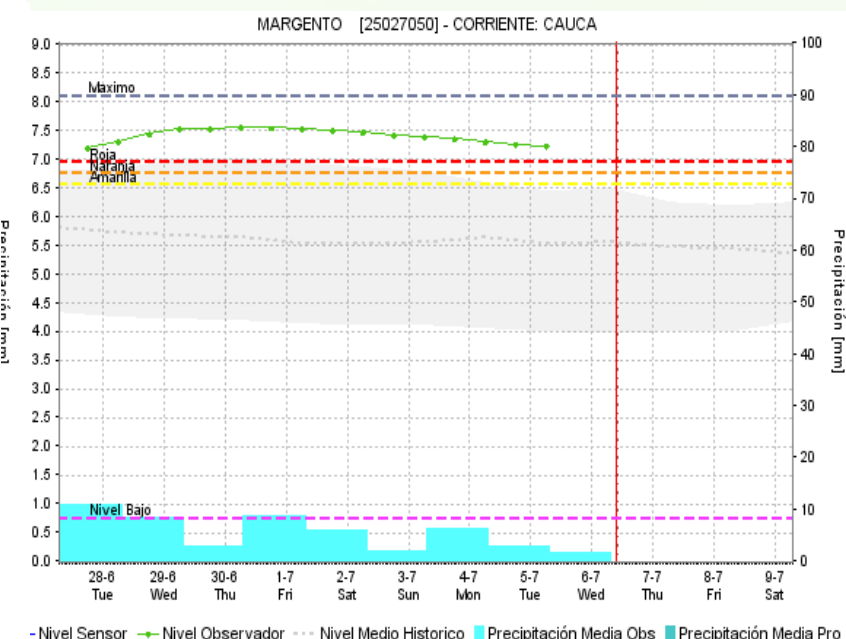
2.2.5 DIRECTOS AL CAUCA ENTRE PTO. VALDIVIA Y RÍO NECHÍ

Subzona hidrográfica	Alerta	Descripción
Directos al Cauca entre Pto. Valdivia y río Nechí		Niveles en descenso desde Valdivia hasta Nechí; con altos niveles en el tramo Caucasia-Nechí, por los aportes del río Man. Especial atención a las comunidades ribereñas asentadas en la zona, incluyendo puntos históricos de rompimiento.

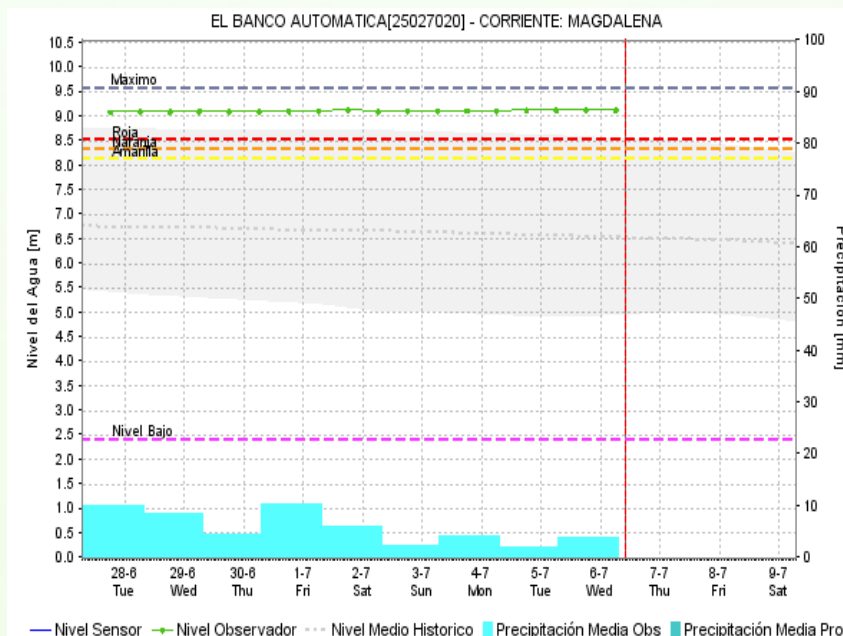
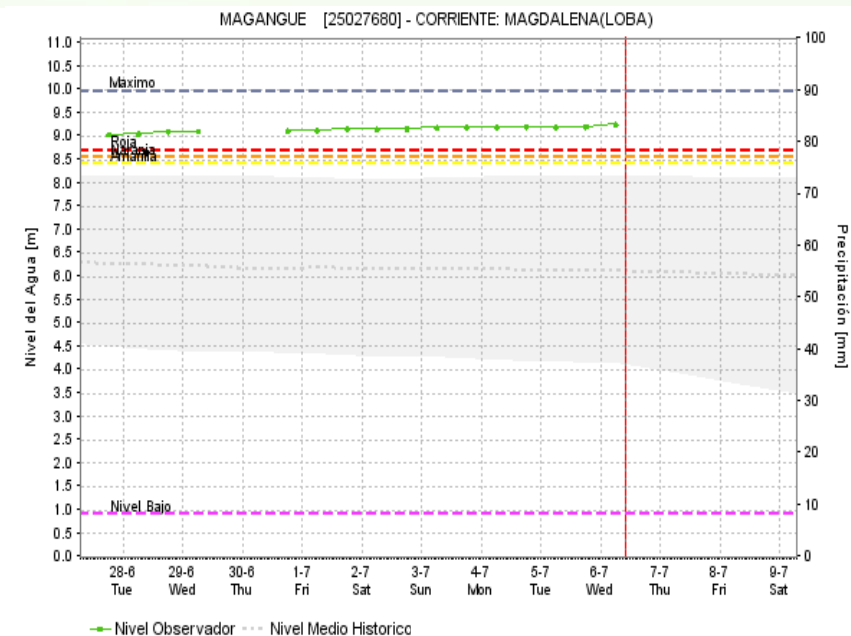
2.2.6 DIRECTOS AL BAJO MAGDALENA ENTRE EL BANCO Y EL PLATO

Subzona hidrográfica	Alerta	Descripción
Directos Bajo Magdalena entre el Banco y el Plato		Altos niveles en ascenso en el río Magdalena a la altura del Banco (zona con inundaciones), así como en el Brazo de Loba (El Banco San Martín de Loba, Hatillo de Loba, Barranco de Loba y Pinillos), y en el Brazo de Mompós (municipios de Guamal, San Sebastián de Buenavista, Mompós, San Zenón, Talaigua Nuevo, Santa Ana y Santa Bárbara de Pinto). Durante el día, se prevé que se mantengan las condiciones hidrológicas descritas. Especial atención en los municipios de El Banco, Pinillos, Magangué y Santa Ana.
		<p>Nota (03/05/2022): inundación por desbordamiento del río Magdalena en el municipio de El Banco.</p> <p>Nota (27/06/2022): inundación por desbordamiento del Brazo de Loba en el municipio de Magangué.</p> <p>Nota (03/07/2022): inundaciones por altos niveles del Brazo de Loba en el municipio de Pinillos.</p>
