BOLETÍN HIDROMETEOROLÓGICO DE LA MOJANA

San Marcos, Sucre 11 de julio de 2022

BOLETÍN No: 623

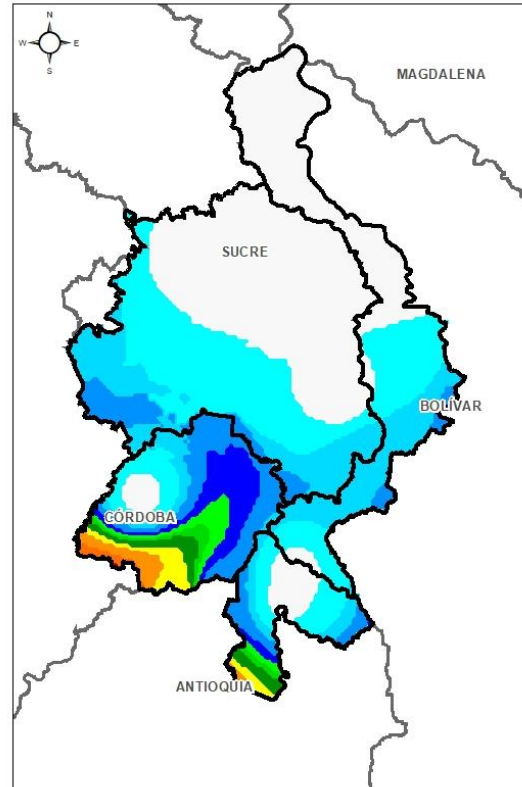
Precipitación acumulada
07/07/2022 (07:00) – 08/07/2022 (07:00).
Fuente: IDEAM

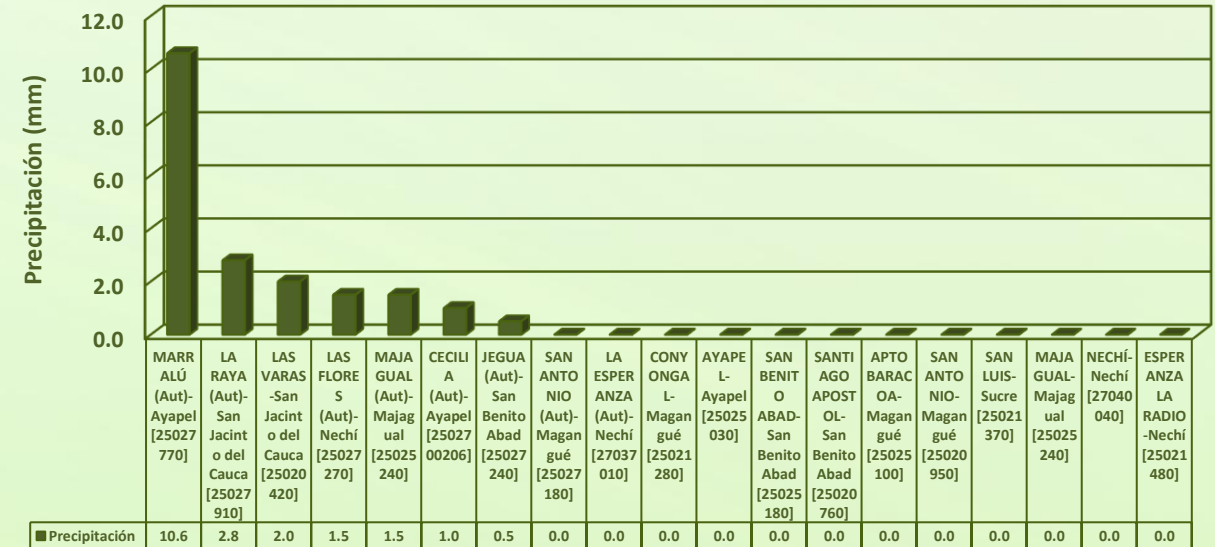
Lluvia Registrada el 07 Julio de 2022

Precipitación: se dieron lluvias en toda La Mojana durante la noche y madrugada.

Temperatura: se registró una temperatura máxima de 35°C el día 07 de julio a las 16:00 horas en el municipio de Ayapel, y una mínima de 22,9°C en la madrugada del 08 de julio.

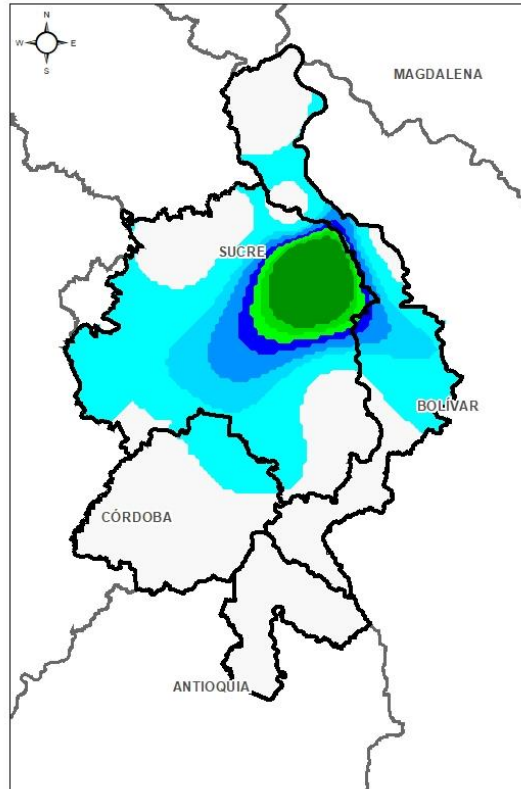
Precipitación acumulada
08/07/2022 (07:00) – 09/07/2022 (07:00).
Fuente: IDEAM

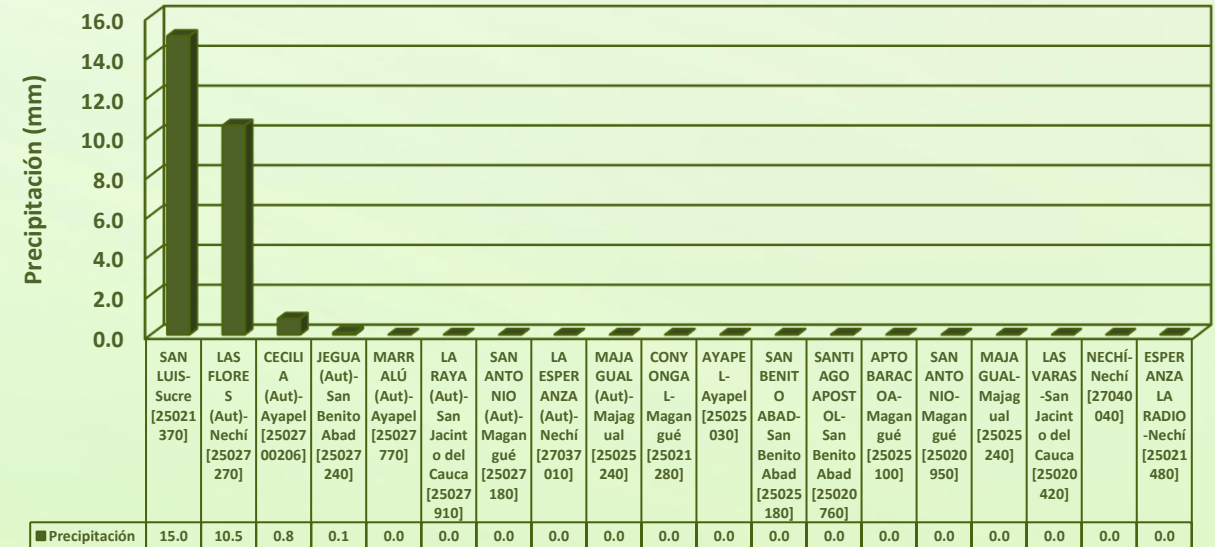
Lluvia Registrada el 08 Julio de 2022

Precipitación: prevaleció la condición seca en la región, solo unas pequeñas luvias en horas de la madrugada, en sectores de Ayapel y Nechí.

Temperatura: se registró una temperatura máxima de 33,3°C el día 08 de julio a las 16:00 horas en el municipio de Ayapel, y una mínima de 25,5°C en la madrugada del 09 de julio.

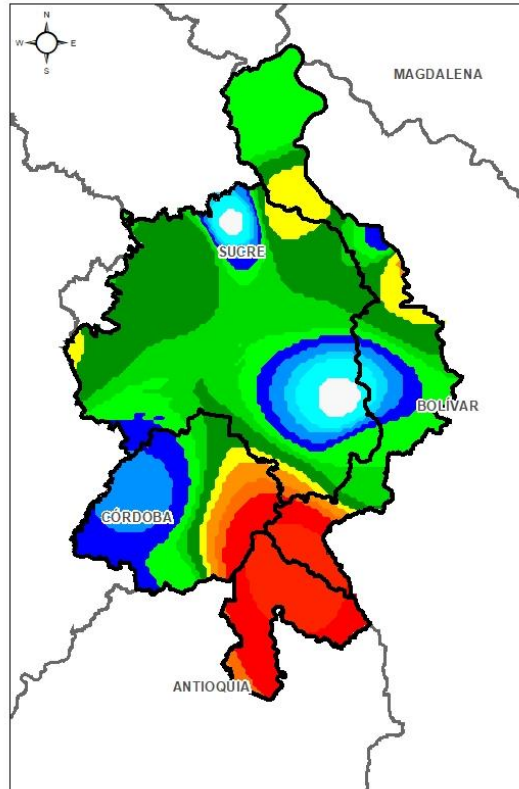
Precipitación acumulada
09/07/2022 (07:00) – 10/07/2022 (07:00).
Fuente: IDEAM

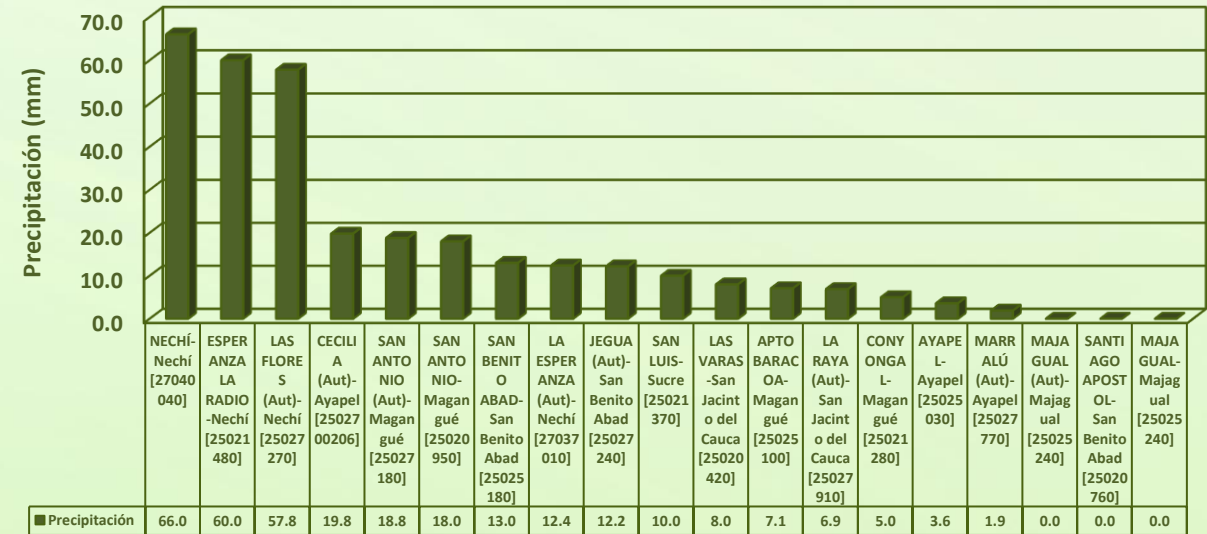
Lluvia Registrada el 09 Julio de 2022

Precipitación: se dieron lluvias en toda la región mojanera durante la noche y madrugada.

Temperatura: se registró una temperatura máxima de 34,9°C el día 09 de julio a las 16:00 horas en el municipio de Ayapel, y una mínima de 23,2°C en la madrugada del 10 de julio en el municipio de San Benito Abad.

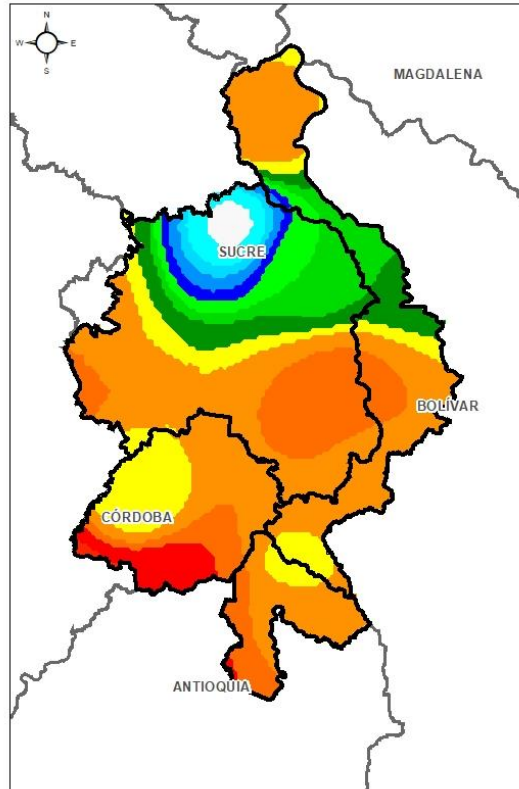
Precipitación acumulada
10/07/2022 (07:00) – 11/07/2022 (07:00).
Fuente: IDEAM

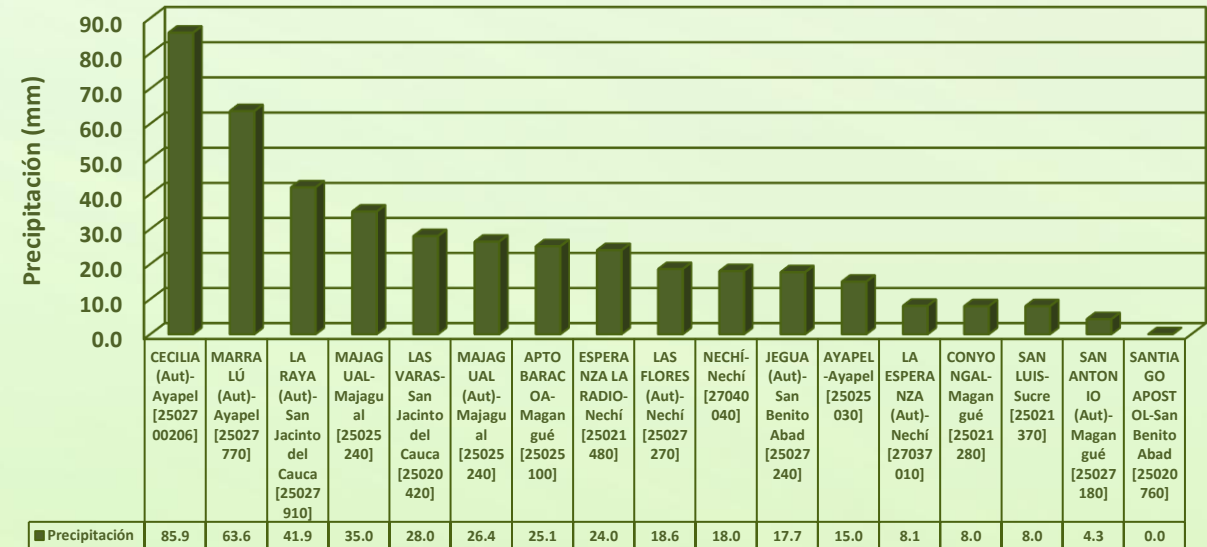
Lluvia Registrada el 10 Julio de 2022

Precipitación: se dieron lluvias en toda La Mojana durante la noche y madrugada.

Temperatura: se registró una temperatura máxima de 33,2°C el día 10 de julio a las 16:00 horas en el municipio de Ayapel, y una mínima de 22,5°C en la madrugada del 11 de julio.

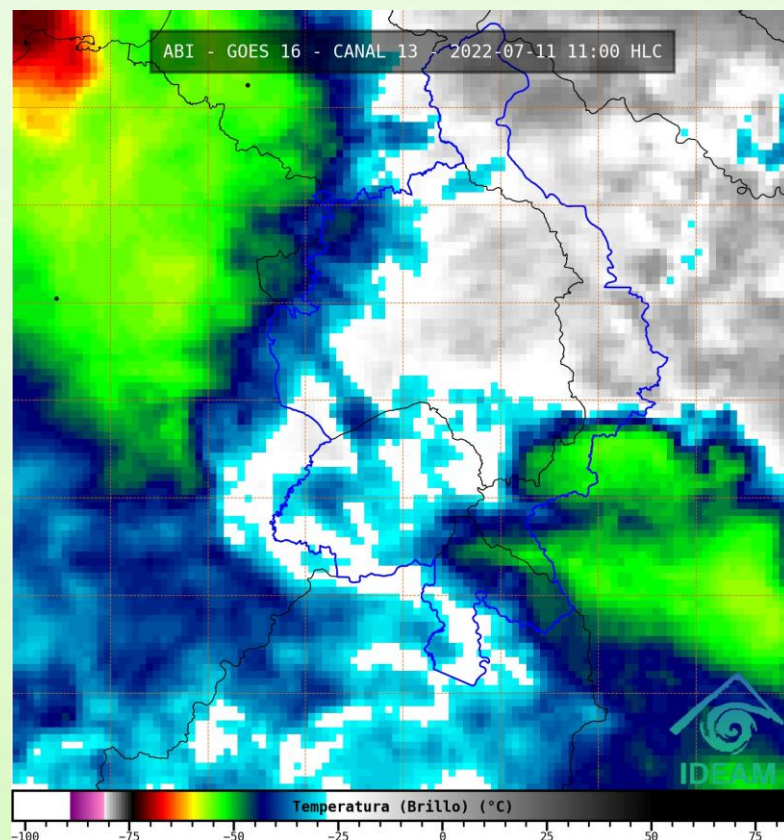
Imagen de satélite IR 11:00 HLC
Fuente: IDEAM

En las últimas horas se ha observado cielo parcialmente nublado, sin lluvias.

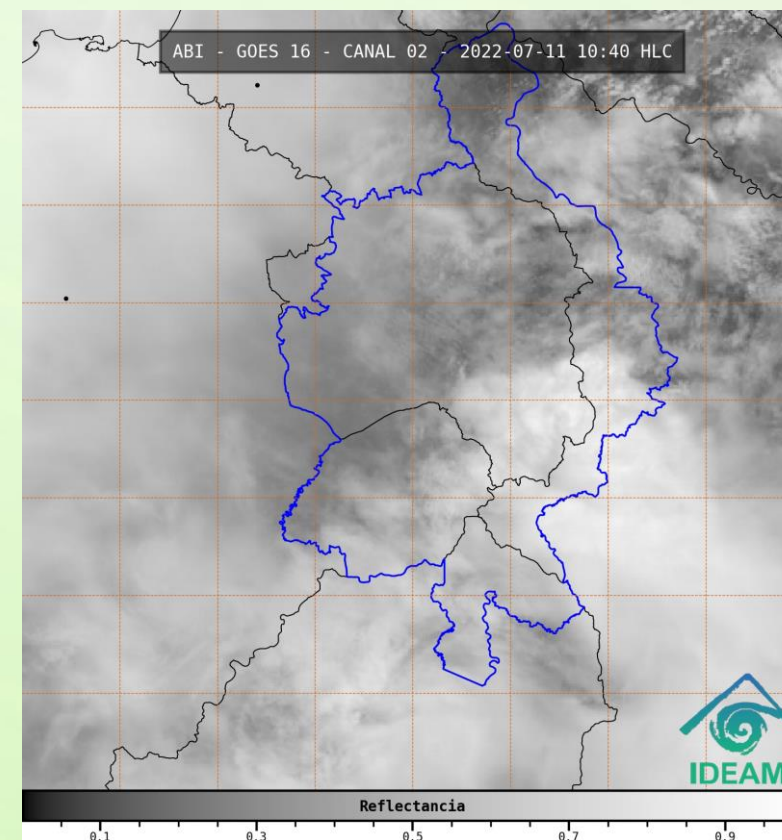
Imagen de satélite visible 10:40 HLC
Fuente: IDEAM

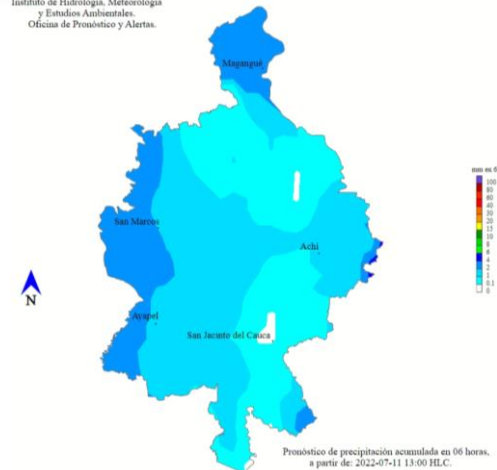
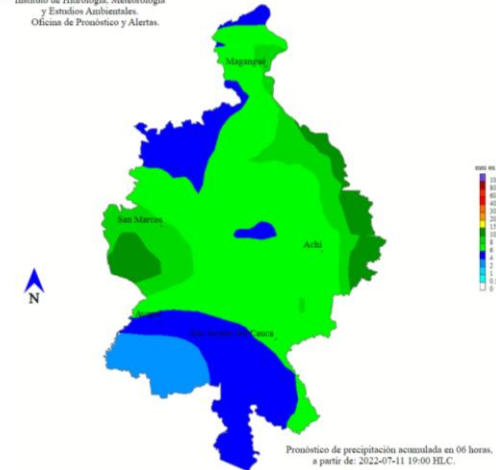
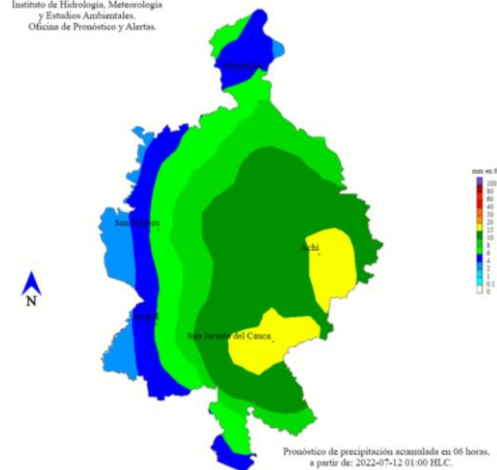
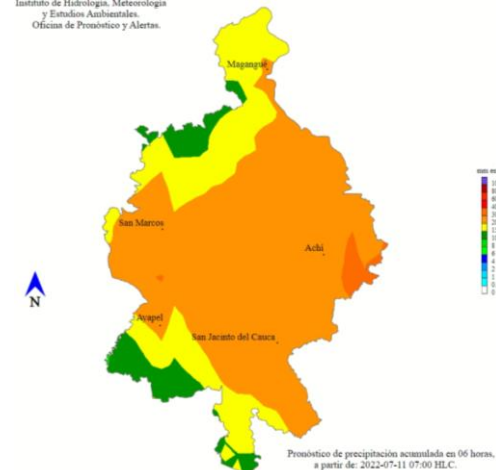
TARDE DEL 11 DE JULIO

NOCHE DEL 11 DE JULIO

MADRUGADA DEL 12 DE JULIO

ACUMULADO DEL 11 AL 12 DE JULIO

Precipitación Acumulada (mm)

Precipitación: en horas de la tarde, se prevé cielo parcialmente nublado, sin llluvias, solo una probabilidad al final de la misma en sectores de Nechí, San Jacinto del Cauca, San Marcos, Guaranda y Majagual; luego, en horas de la noche y madrugada, se espera incremento de la nubosidad, con llluvias en amplios sectores del territorio mojanero.

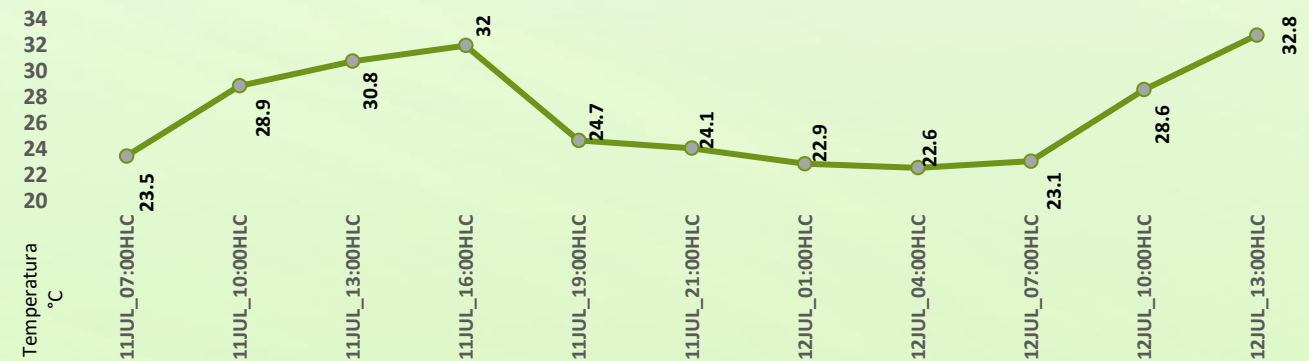
Pronóstico de temperaturas medias para los próximos 02 días

Temperatura: las temperaturas máximas oscilarán entre los 31°C y 33°C y las mínimas entre los 23°C y 25°C. Las sensaciones térmicas máximas estimadas oscilarán entre los 33°C y 35°C.

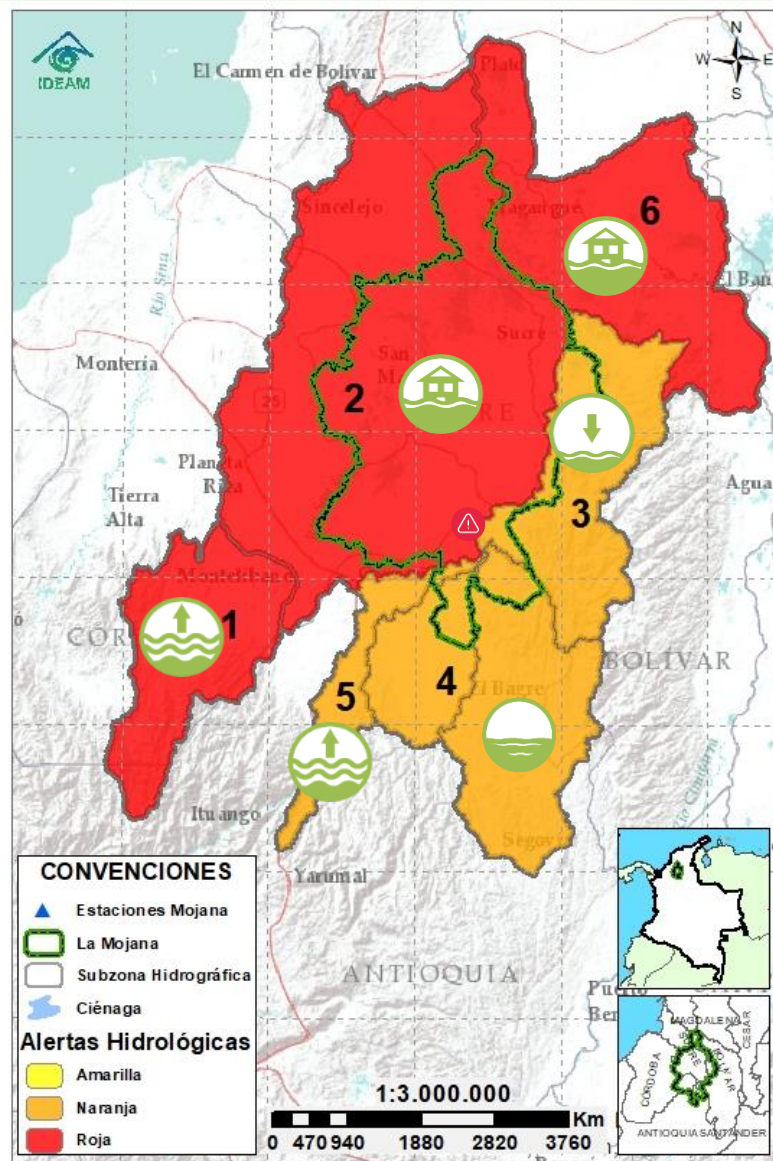
Condiciones hidrológicas antecedentes para el 10/07/2022

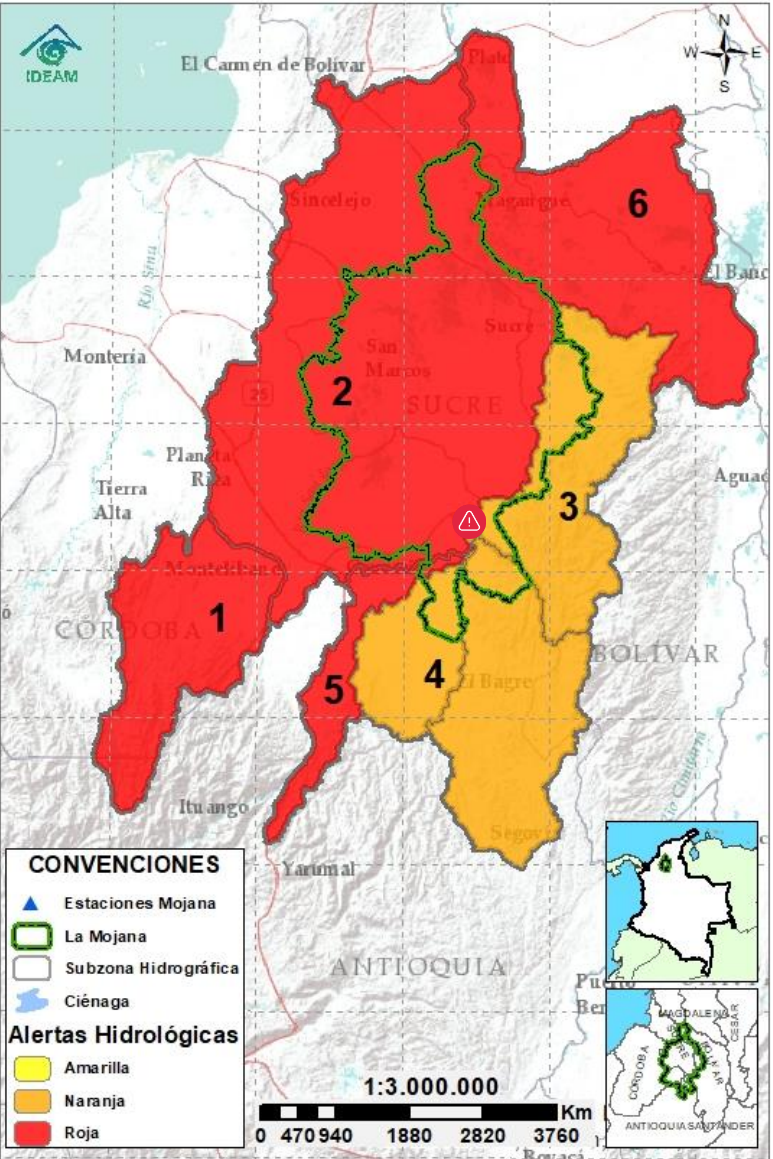
Descripción condiciones hidrológicas: alerta roja en las cuencas del río San Jorge, Bajo Magdalena (entre el Banco y Plato) y río Cauca entre Valdivia y Nechí, donde se destaca importante aumento de niveles a la altura de Caucasia, por aportes provenientes de las cuencas de los ríos Tarazá y Man; se advierte que este incremento estará en tránsito hacia Nechí en las próximas horas.

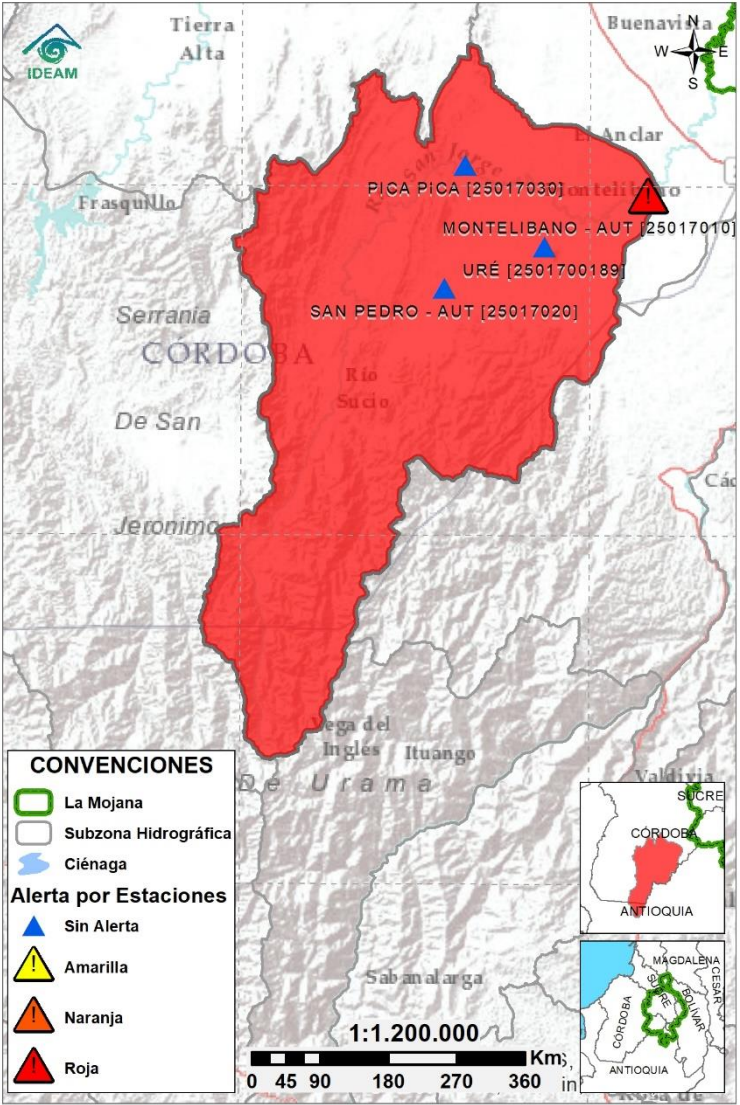
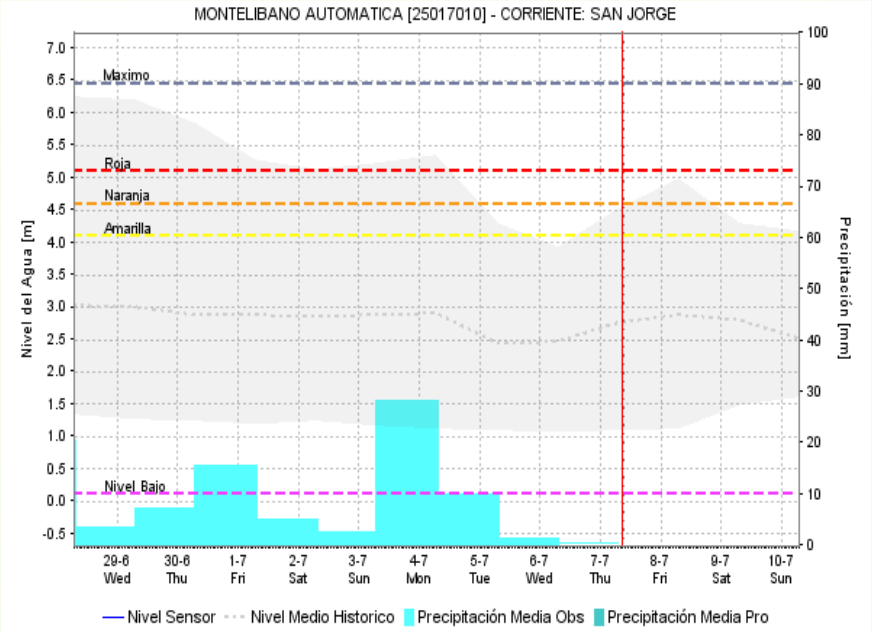
2.2.1 SUBZONA HIDROGRÁFICA DEL RÍO SAN JORGE CUENCA ALTA

Subzona hidrográfica	Alerta	Descripción
Cuenca alta del río San Jorge		Niveles altos en el río San Jorge y en sus aportantes San Pedro y Uré. Probabilidad de nuevos incrementos durante las próximas horas.

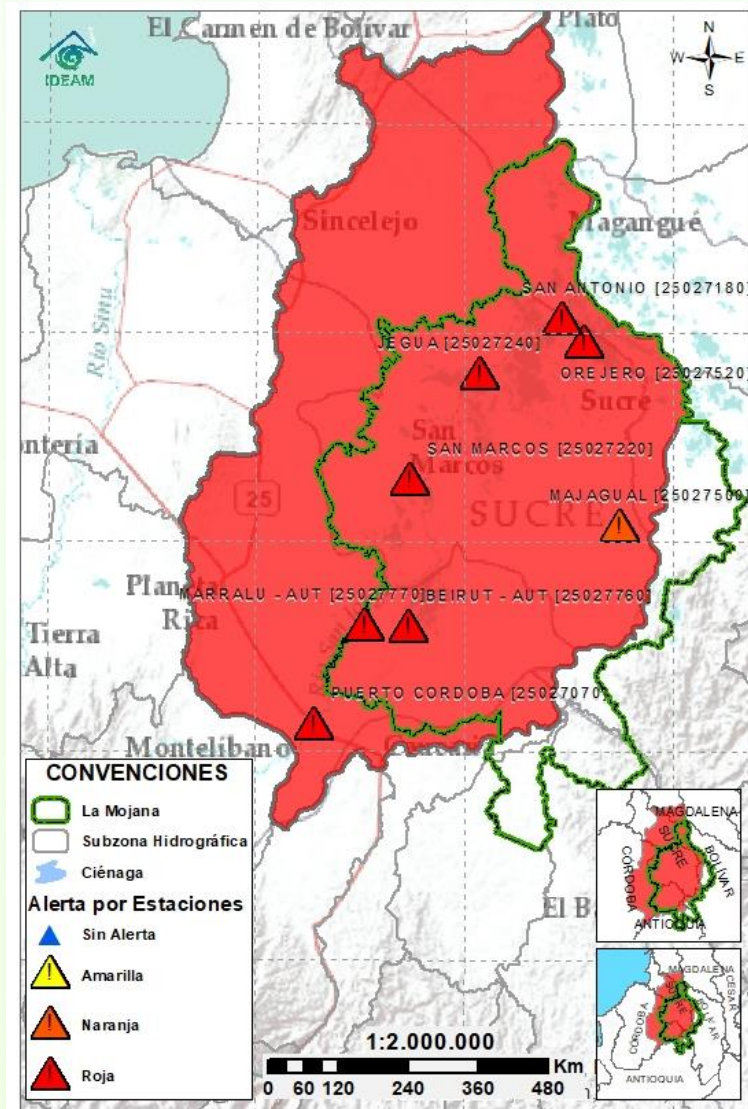
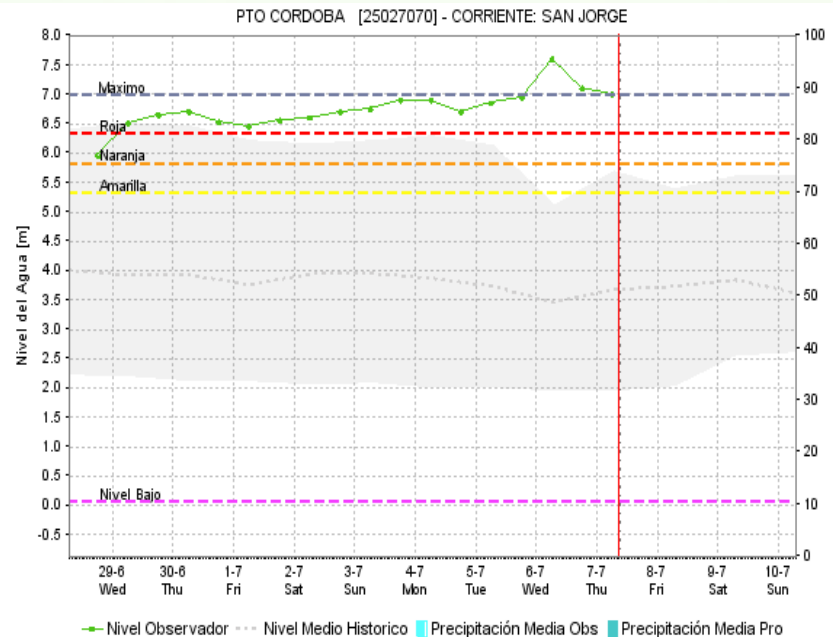
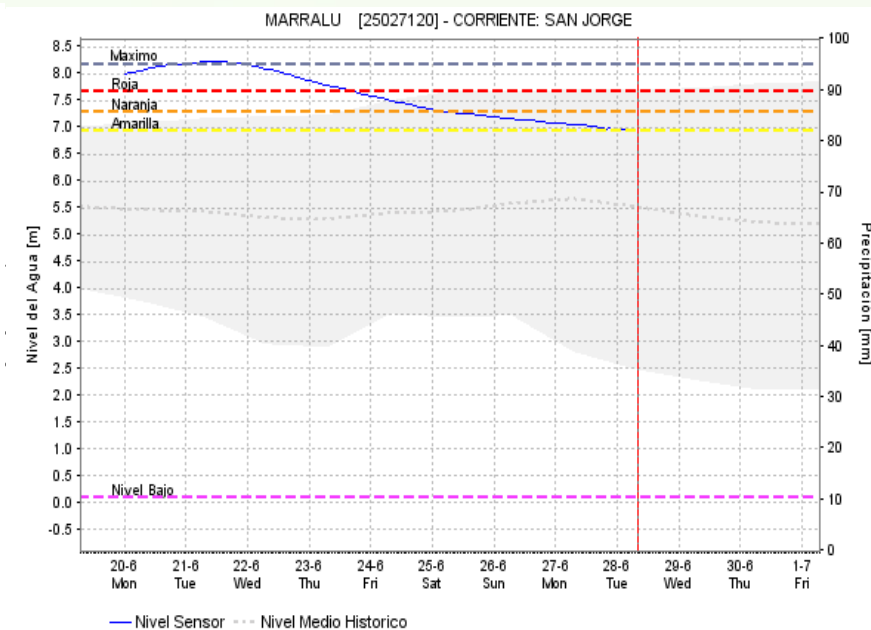
2.2.2 SUBZONA HIDROGRÁFICA DEL RÍO SAN JORGE CUENCA BAJA

Subzona hidrográfica	Alerta	Descripción
Cuenca baja del río San Jorge		Persistencia de inundaciones, debido a: <i>i</i>) ingreso del Cauca por el sector Caregato, drenando hacia los caños Gil, Rabón, San Matías y Viloría en los municipios de San Jacinto del Cauca (Bolívar), Ayapel (Córdoba), Guaranda y San Benito Abad (Sucre), <i>ii</i>) muy altos niveles en el río San Jorge (La Apartada-Magangué), así como en caños Mojana y Pancegüita (Majagual y Sucre) y sistema de ciénagas asociado y <i>iii</i>) efecto de remanso del Brazo de Loba en la desembocadura del río Cauca, generando incremento del río y del sistema de ciénagas asociado.

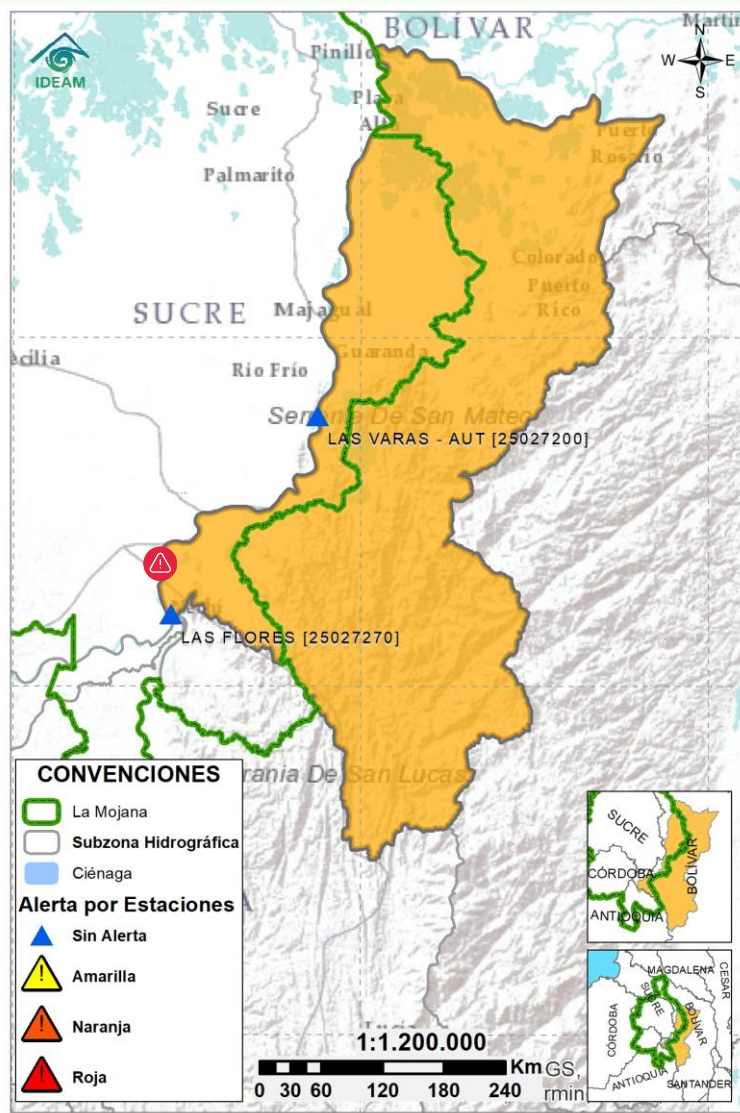
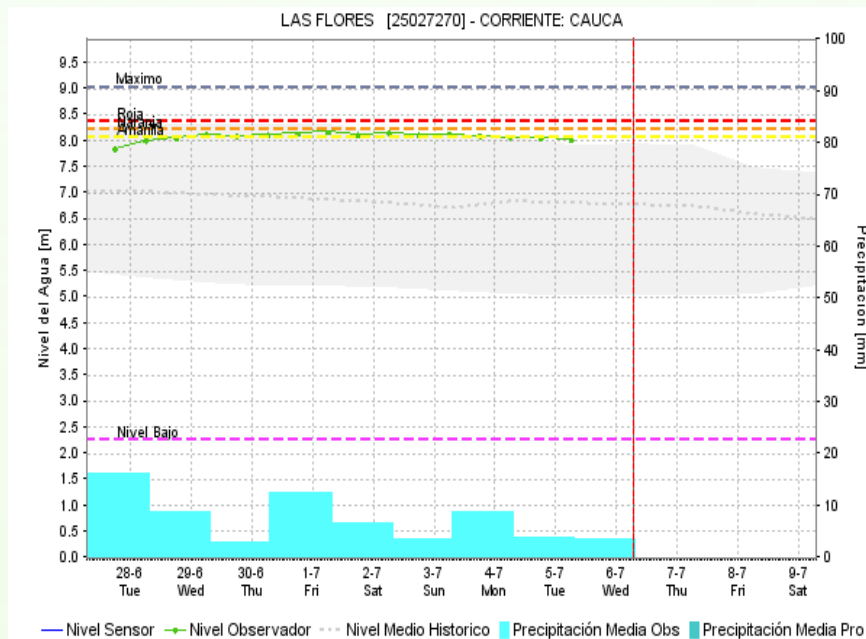
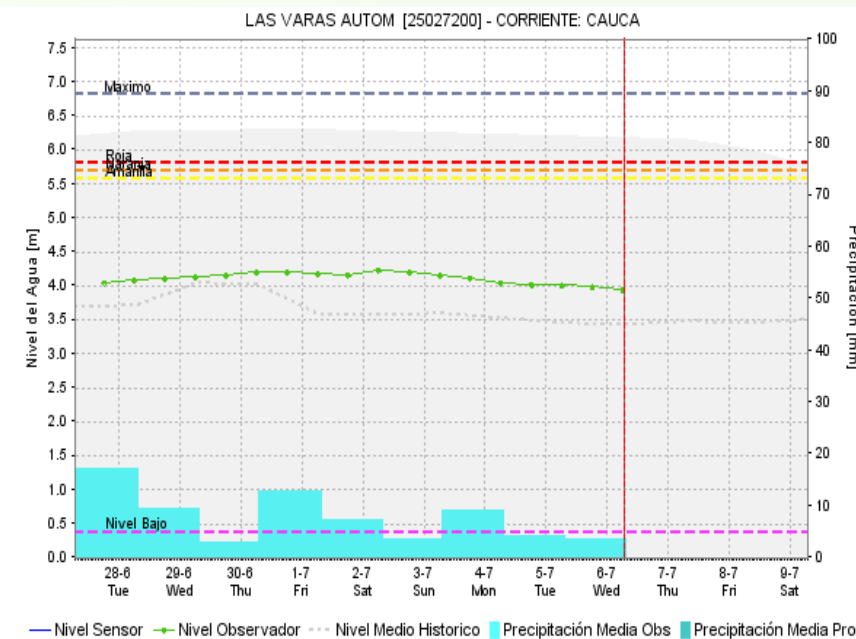
2.2.3 DIRECTOS AL BAJO CAUCA - CIÉNAGA LA RAYA ENTRE EL RÍO NECHÍ Y EL BRAZO DE LOBA

Subzona hidrográfica	Alerta	Descripción
Directos al bajo Cauca- Ciénaga La Raya entre el río Nechí y Brazo de Loba		Descenso del río Cauca en el tramo Nechí-Achí, condición que se mantendrá durante los próximos días. Persistencia de: <i>i)</i> emergencia en Caregato y <i>ii)</i> altos niveles en el tramo Achí-Pinillos.
		Alerta roja puntual sobre el Bajo Cauca en el sector Cara de Gato (San Jacinto del Cauca -Bolívar), por persistencia del transvase de caudal hacia el Bajo San Jorge. Nota (27/08/2021): rompimiento del dique marginal del río Cauca en el sector Cara de Gato, generando ingreso de agua hacia el Bajo San Jorge. Emergencia activa hasta la fecha.

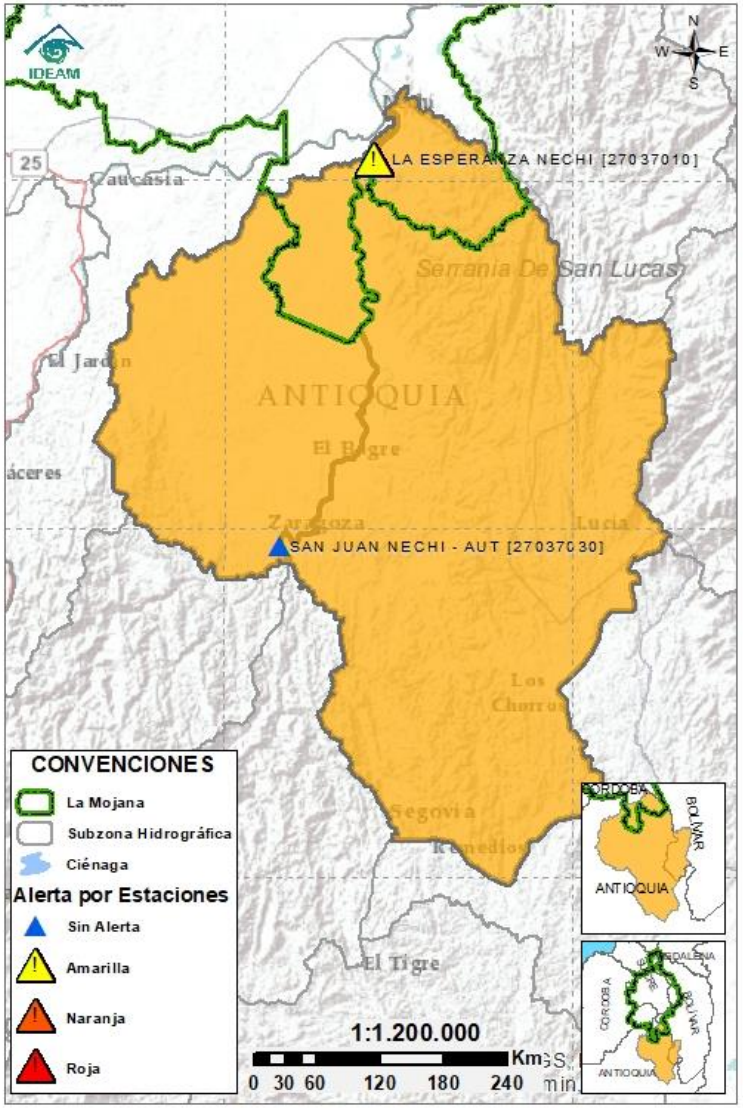
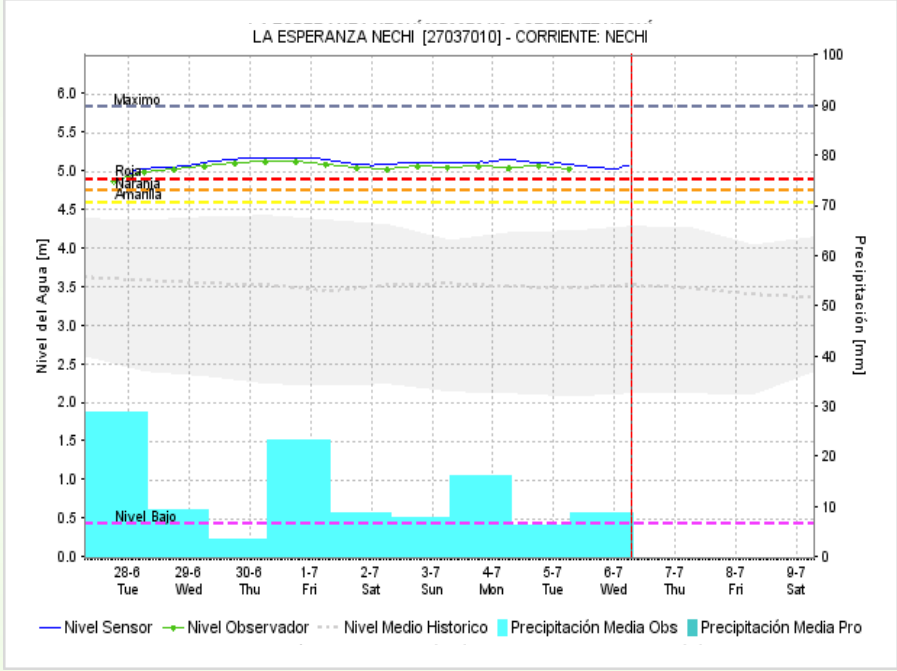
2.2.4 SUBZONA HIDROGRÁFICA DEL RÍO NECHÍ CUENCA BAJA

Subzona hidrográfica	Alerta	Descripción
Cuenca baja del río Nechí		Altos niveles con tendencia al ascenso en el Bajo Nechí y sus aportantes, condición que se prevé persista a lo largo del día.

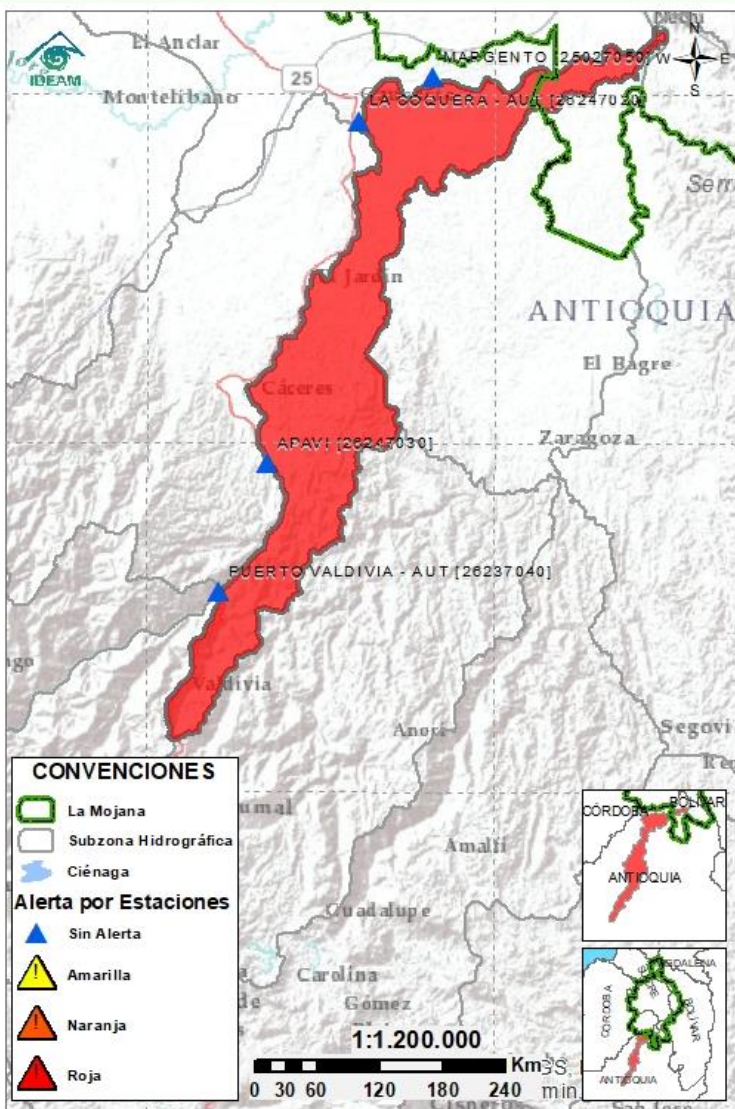
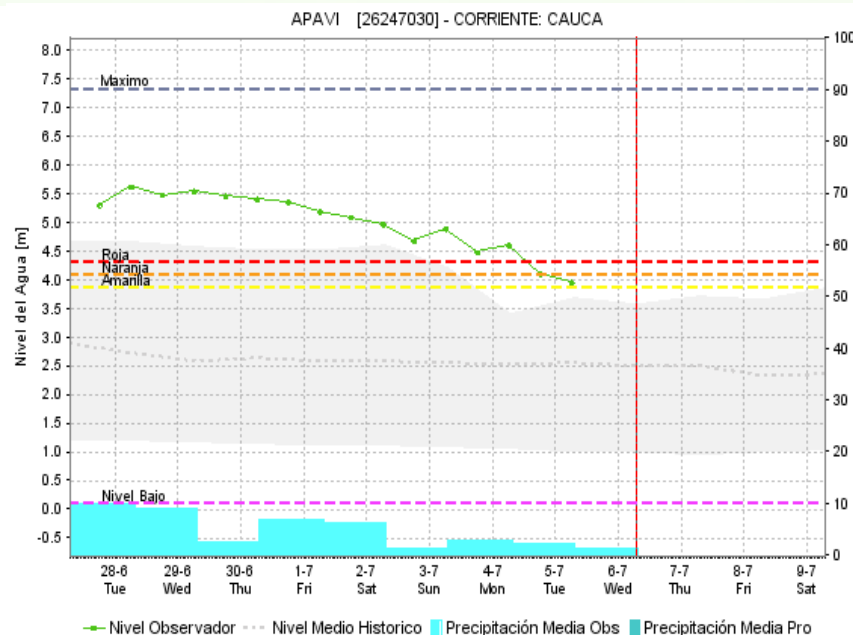
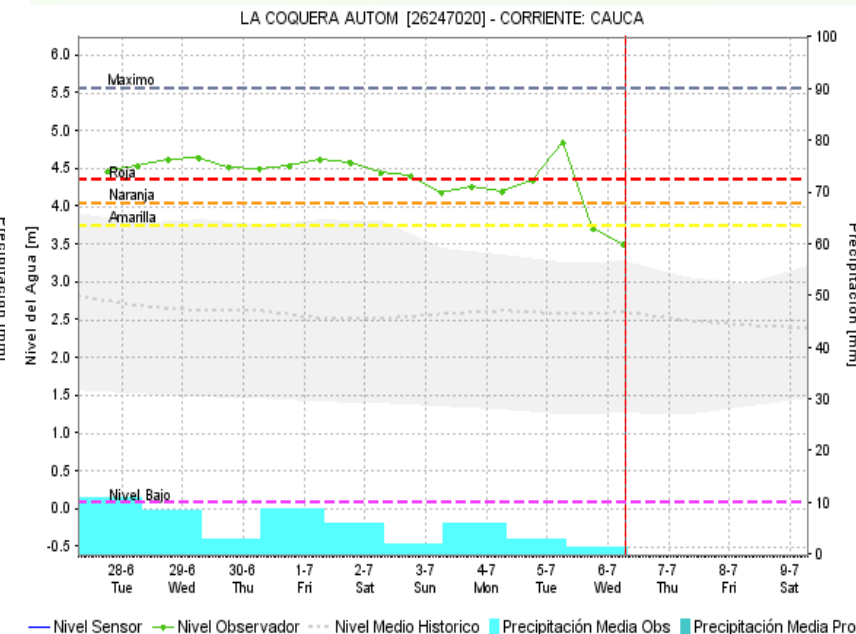
2.2.5 DIRECTOS AL CAUCA ENTRE PTO. VALDIVIA Y RÍO NECHÍ

Subzona hidrográfica	Alerta	Descripción
Directos al Cauca entre Pto. Valdivia y río Nechí		Ascenso de niveles a la altura de Caucasia por aportes provenientes de los ríos Tarazá y Man. Especial atención a las comunidades ribereñas asentadas en el tramo Caucasia-Nechí, incluyendo puntos históricos de rompimiento.

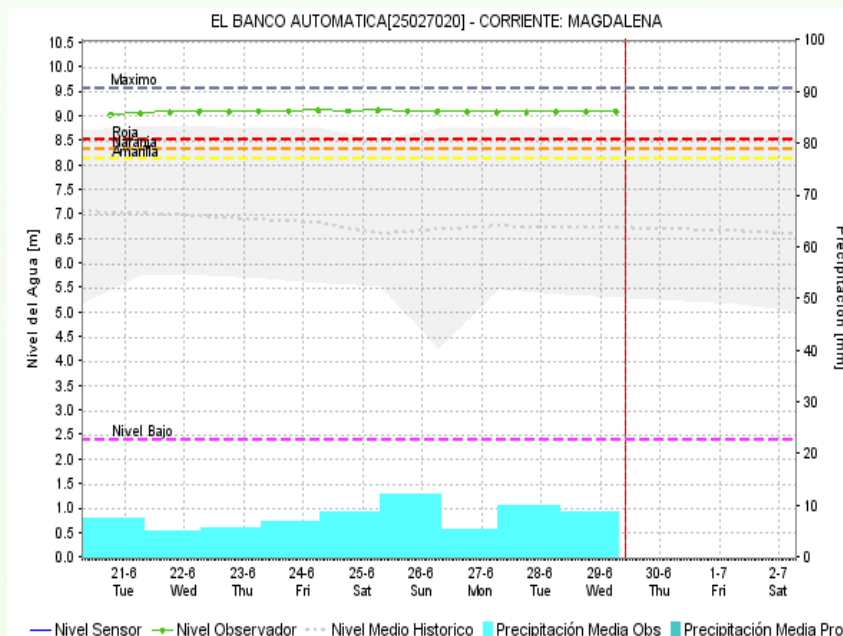
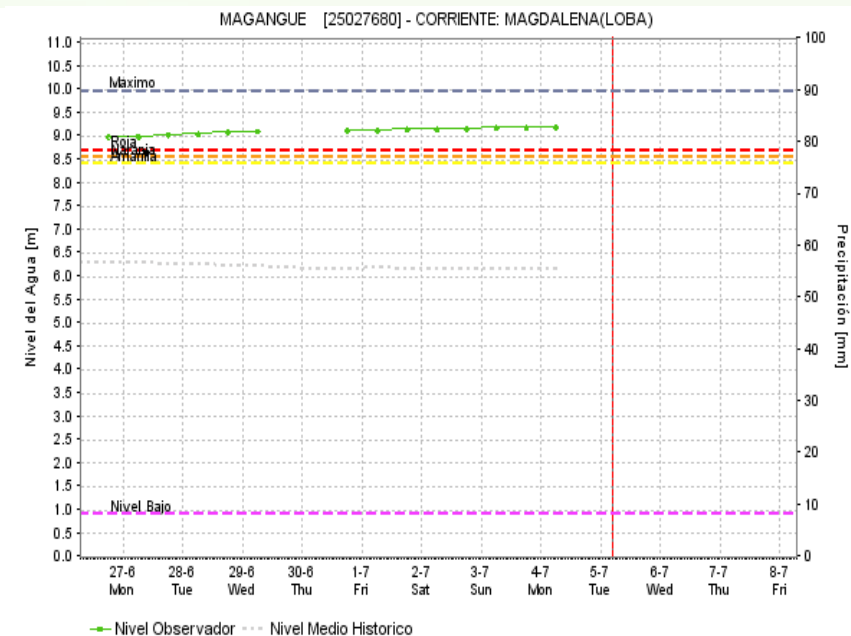
2.2.6 DIRECTOS AL BAJO MAGDALENA ENTRE EL BANCO Y EL PLATO

Subzona hidrográfica	Alerta	Descripción
Directos Bajo Magdalena entre el Banco y el Plato		Altos niveles en ascenso en el río Magdalena a la altura del Banco (zona con inundaciones), así como en el Brazo de Loba (El Banco San Martín de Loba, Hatillo de Loba, Barranco de Loba y Pinillos), y en el Brazo de Mompós (municipios de Guamal, San Sebastián de Buenavista, Mompós, San Zenón, Talaigua Nuevo, Santa Ana y Santa Bárbara de Pinto). Durante el día, se prevé que se mantengan las condiciones hidrológicas descritas. Especial atención en los municipios de El Banco, Pinillos, Magangué y Santa Ana.
		<p>Nota (03/05/2022): inundación por desbordamiento del río Magdalena en el municipio de El Banco.</p> <p>Nota (27/06/2022): inundación por desbordamiento del Brazo de Loba en el municipio de Magangué.</p> <p>Nota (03/07/2022): inundaciones por altos niveles del Brazo de Loba en el municipio de Pinillos.</p>
