BOLETÍN HIDROMETEOROLÓGICO DE LA MOJANA

San Marcos, Sucre 13 de julio de 2022

BOLETÍN No: 625

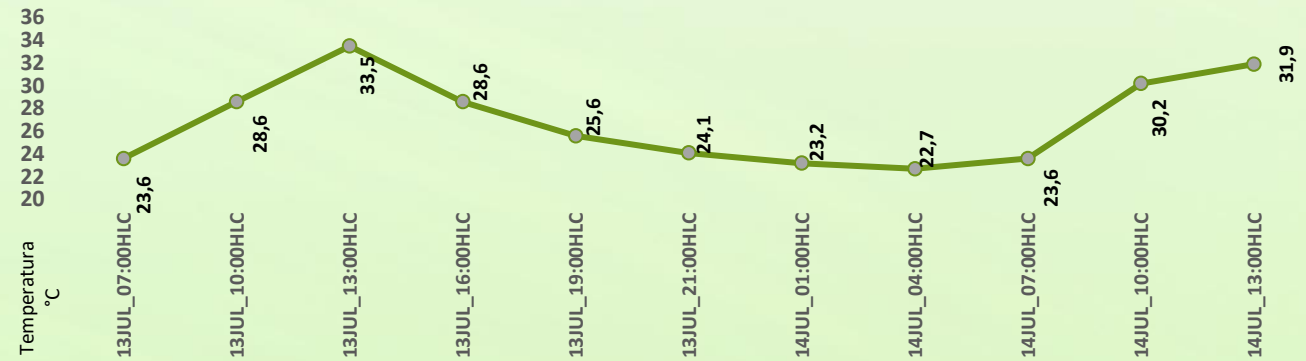
Pronóstico de temperaturas medias para los próximos 02 días

Temperatura: las temperaturas máximas oscilarán entre los 31°C y 33°C y las mínimas entre los 23°C y 25°C. Las sensaciones térmicas máximas estimadas oscilarán entre los 33°C y 35°C.
