BOLETÍN HIDROMETEOROLÓGICO DE LA MOJANA

San Marcos, Sucre 20 de julio de 2022

BOLETÍN No: 630

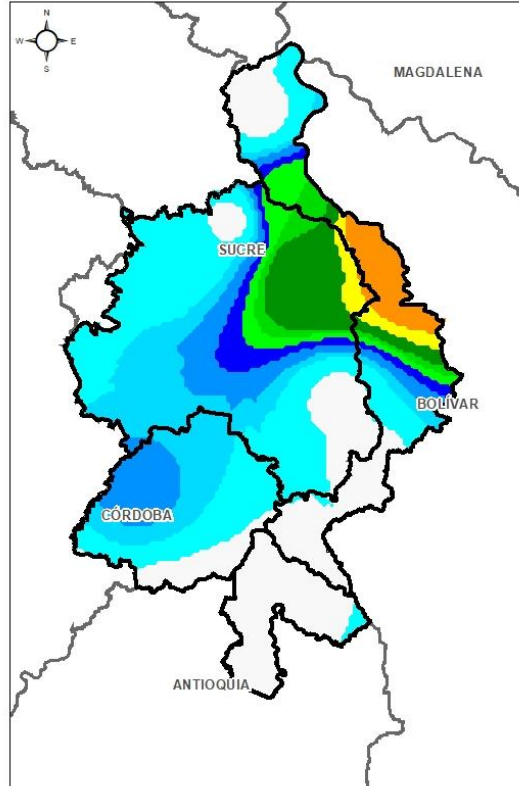
Precipitación acumulada
19/07/2022 (07:00) – 20/07/2022 (07:00).
Fuente: IDEAM

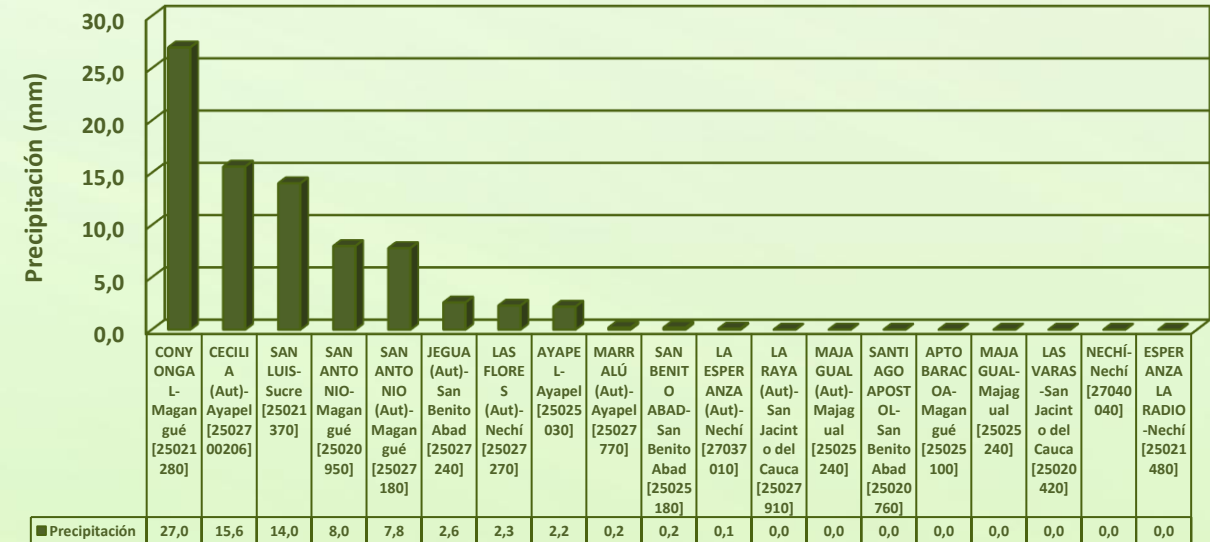
Lluvia Registrada el 19 Julio de 2022

Precipitación: lluvias en amplios sectores de La Mojana, principalmente en los municipios de Ayapel, San Marcos, Achí, Majagual, San Benito Abad, Sucre (Sucre) y Magangué.

Temperatura: se registró una temperatura máxima de 34,8°C el día 19 de julio a las 17:00 horas en el municipio de Ayapel, y una mínima de 24,7°C en la madrugada del 20 de julio.

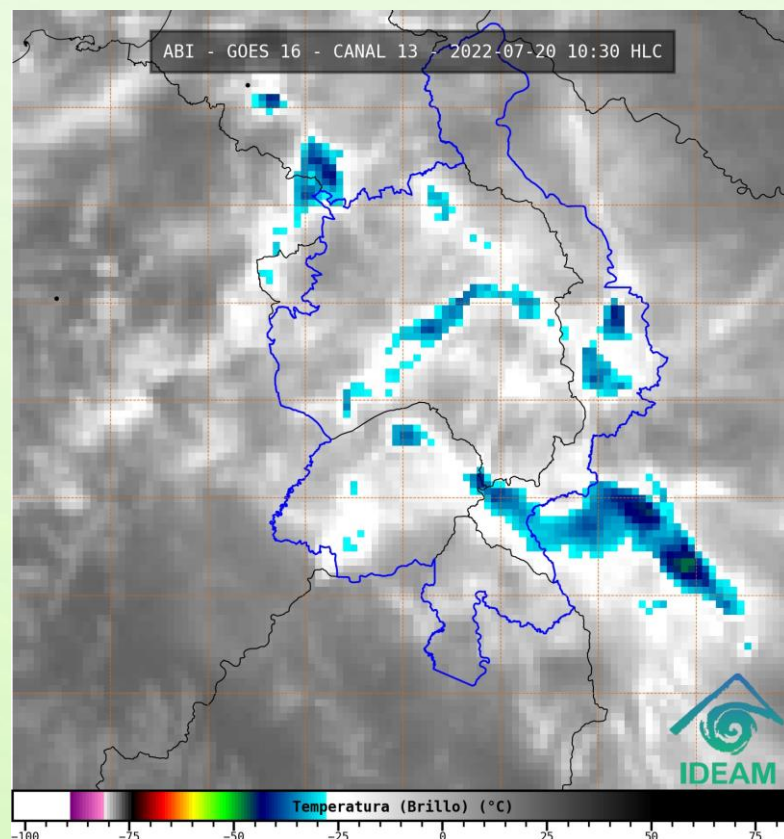
Imagen de satélite IR 10:30 HLC
Fuente: IDEAM

En las últimas horas se ha observado cielo parcialmente nublado y tiempo seco.

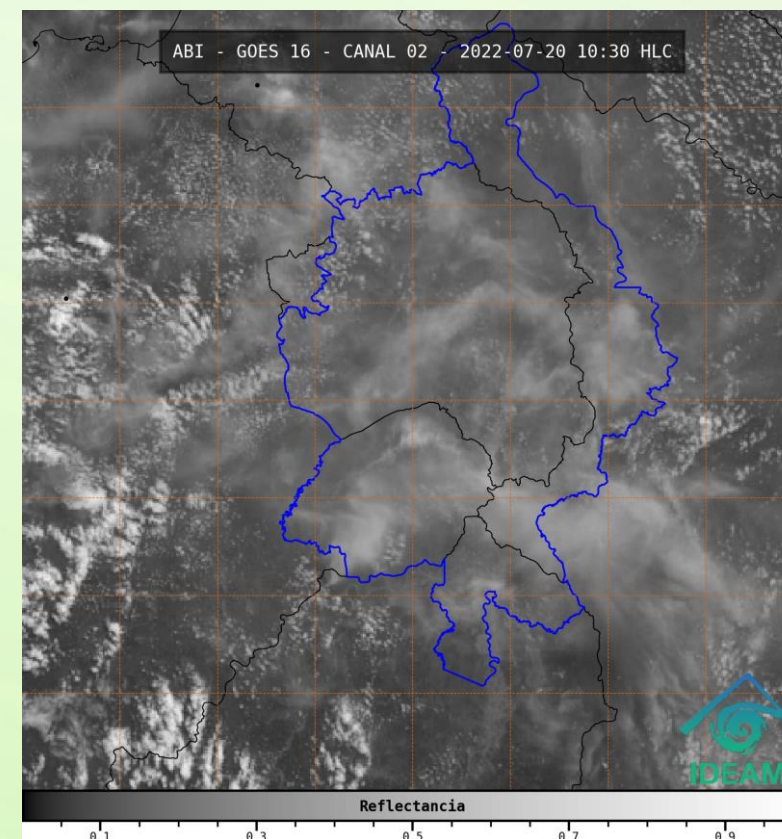
Imagen de satélite visible 10:30 HLC
Fuente: IDEAM

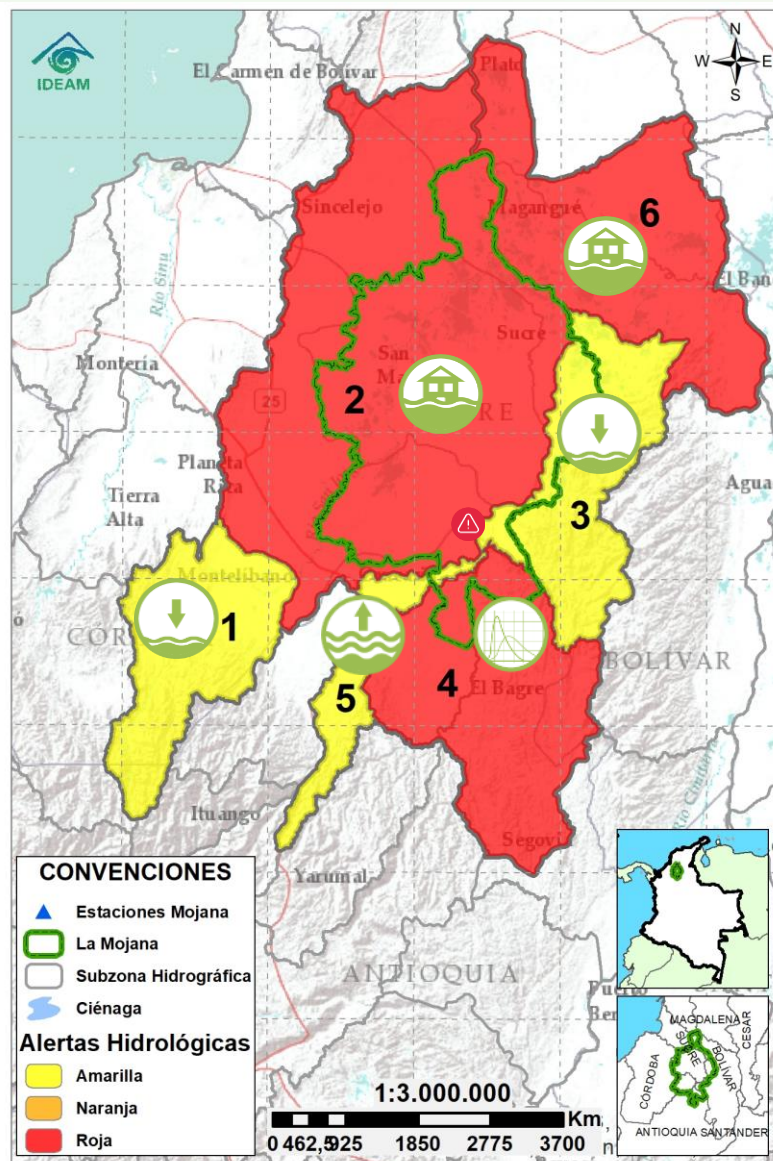
Condiciones hidrológicas antecedentes para el 19/07/2022

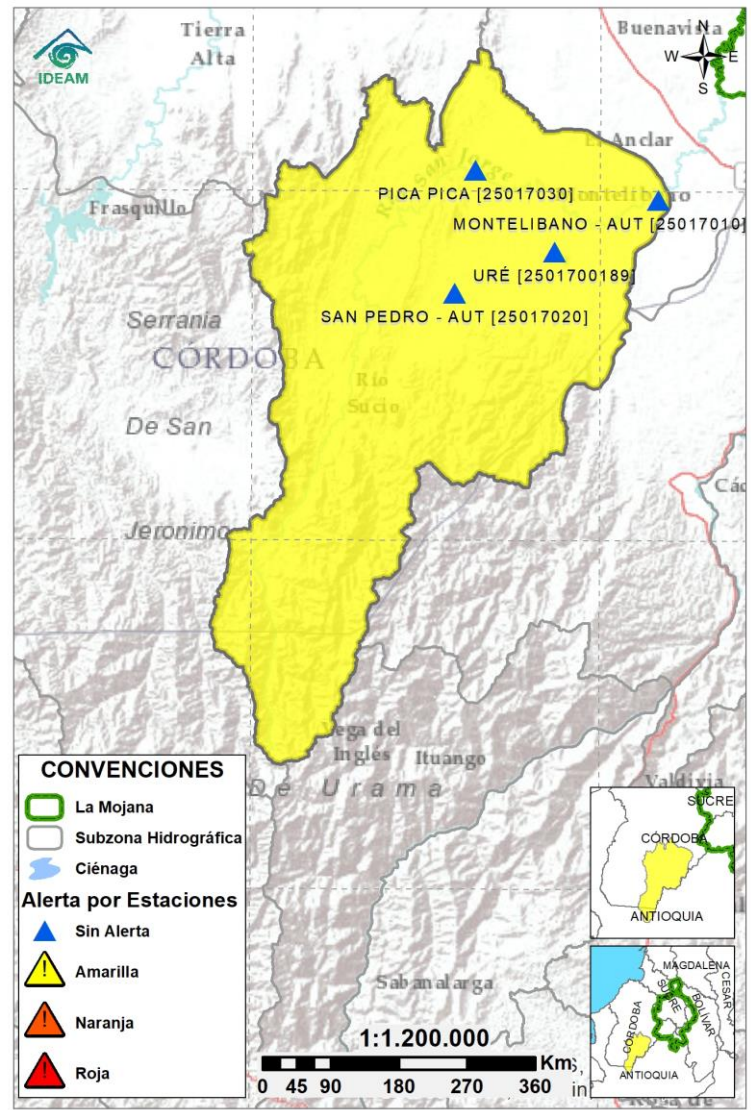
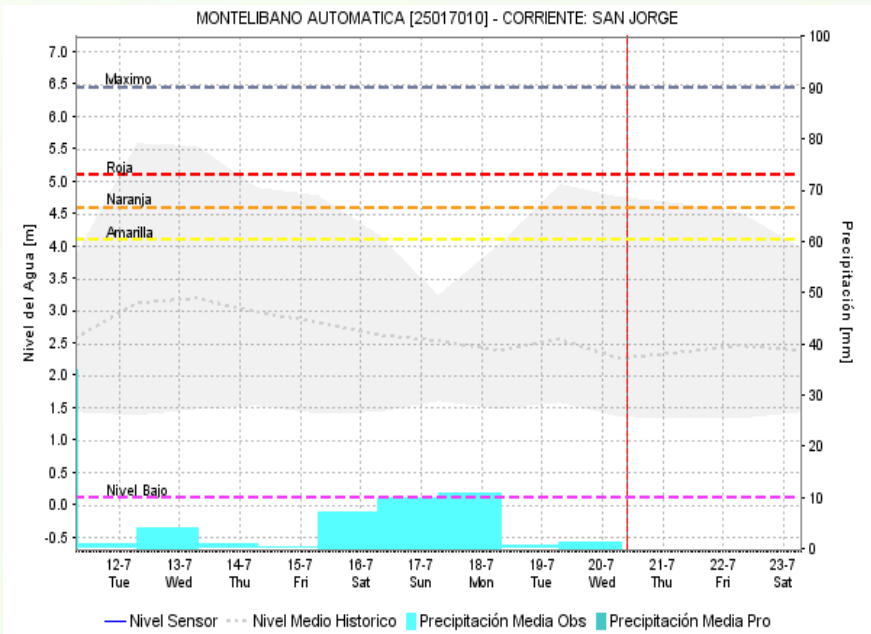
2.2.1 SUBZONA HIDROGRÁFICA DEL RÍO SAN JORGE CUENCA ALTA

Descenso de niveles en el río San Jorge y en sus aportantes los ríos San Pedro y Uré, condición que se extendería a lo largo del día.

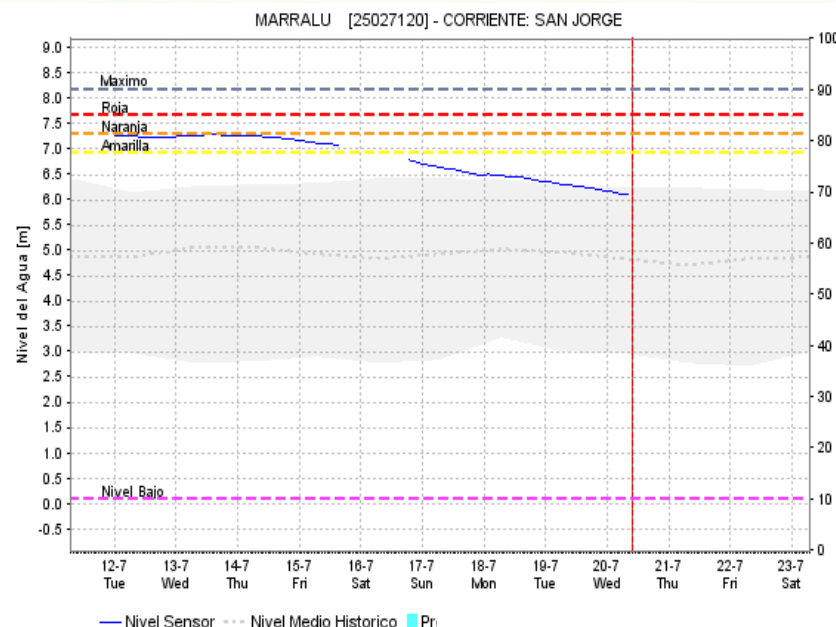
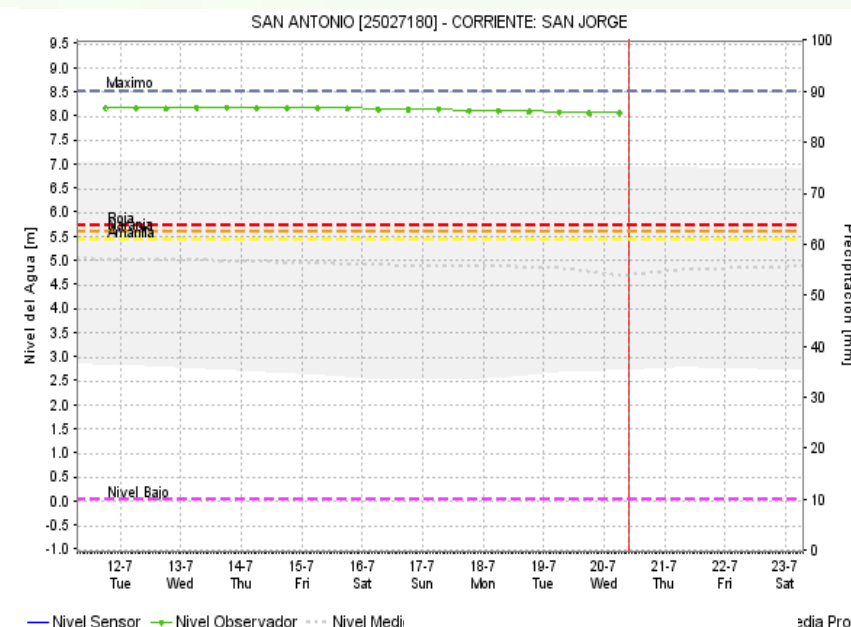
2.2.2 SUBZONA HIDROGRÁFICA DEL RÍO SAN JORGE CUENCA BAJA

Subzona hidrográfica	Alerta	Descripción
Cuenca baja del río San Jorge		Persistencia de inundaciones, debido a: <i>i)</i> ingreso del Cauca por el sector Caregato, drenando hacia los caños Gil, Rabón, San Matías y Viloría en los municipios de San Jacinto del Cauca (Bolívar), Ayapel (Córdoba), Guaranda y San Benito Abad (Sucre), <i>ii)</i> muy altos niveles en el río San Jorge (Ayapel-Magangué), así como en caños Mojana y Pancegüita (Majagual y Sucre) y sistema de ciénagas asociado y <i>iii)</i> efecto de remanso del Brazo de Loba en la desembocadura del río Cauca, generando incremento del río y del sistema de ciénagas asociado.

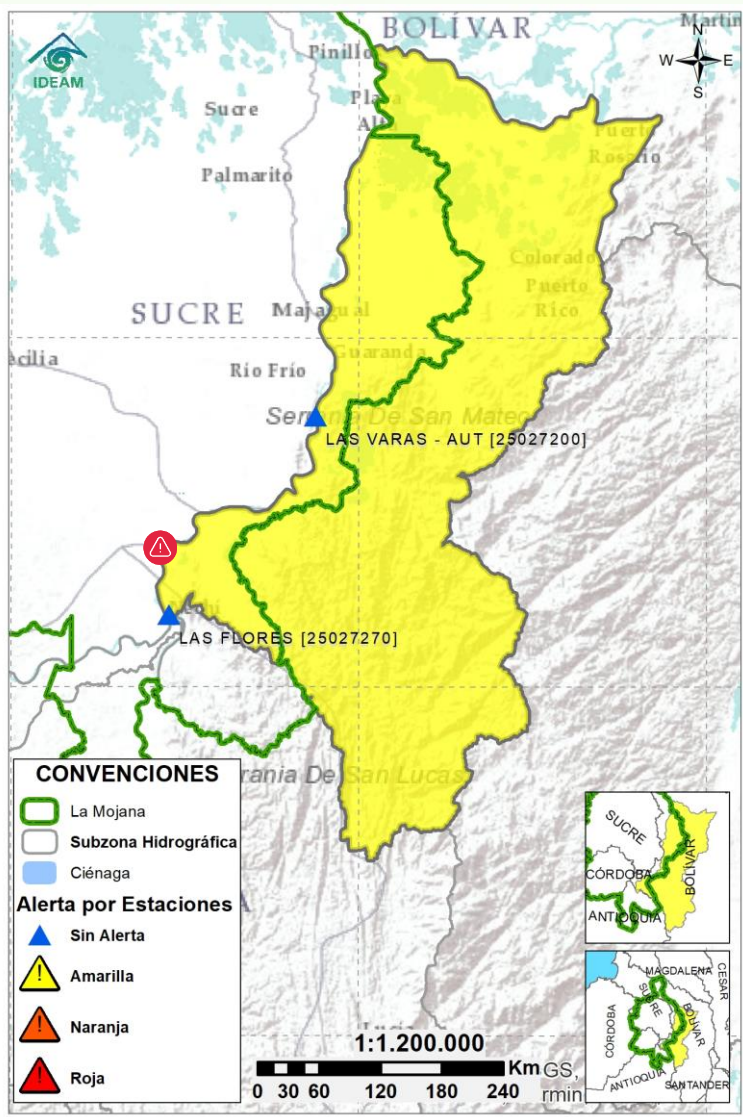
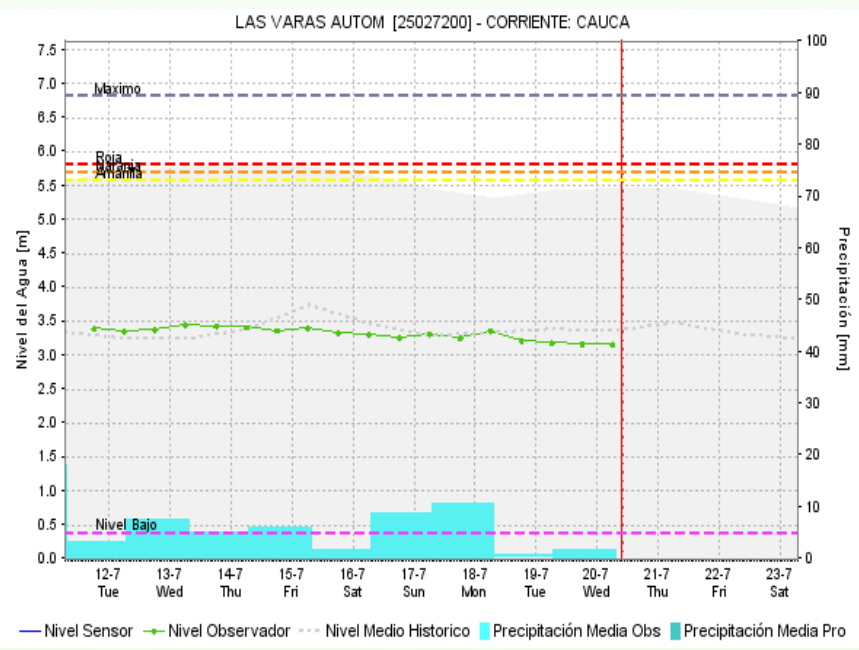
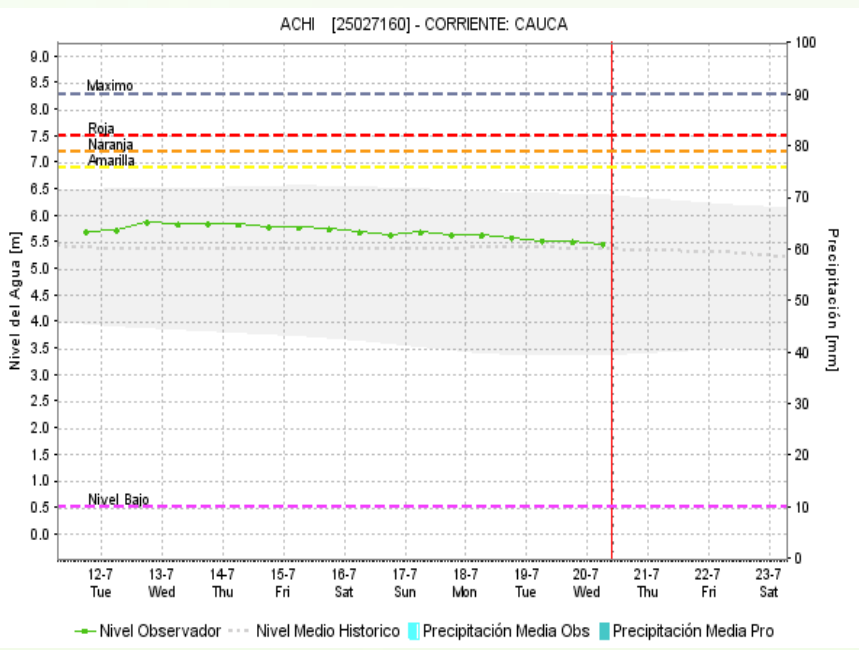
2.2.3 DIRECTOS AL BAJO CAUCA - CIÉNAGA LA RAYA ENTRE EL RÍO NECHÍ Y EL BRAZO DE LOBA

Descenso del río Cauca en el tramo Nechí-Achí, condición que se mantendrá durante las próximas horas. Persistencia de: <i>i</i>) emergencia en Caregato y <i>ii</i>) altos niveles en el tramo Achí-Pinillos.

Alerta roja puntual sobre el Bajo Cauca en el sector Cara de Gato (San Jacinto del Cauca -Bolívar), por persistencia del transvase de caudal hacia el Bajo San Jorge. Nota (27/08/2021): rompimiento del dique marginal del río Cauca en el sector Cara de Gato, generando ingreso de agua hacia el Bajo San Jorge. Emergencia activa hasta la fecha.

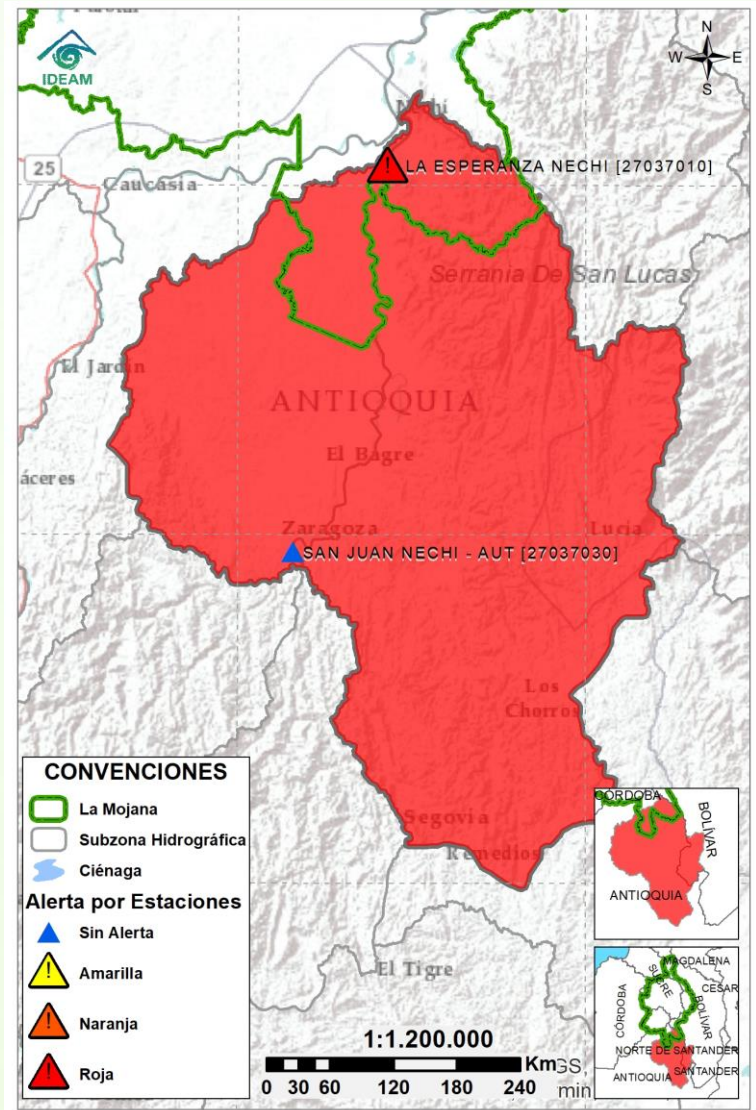
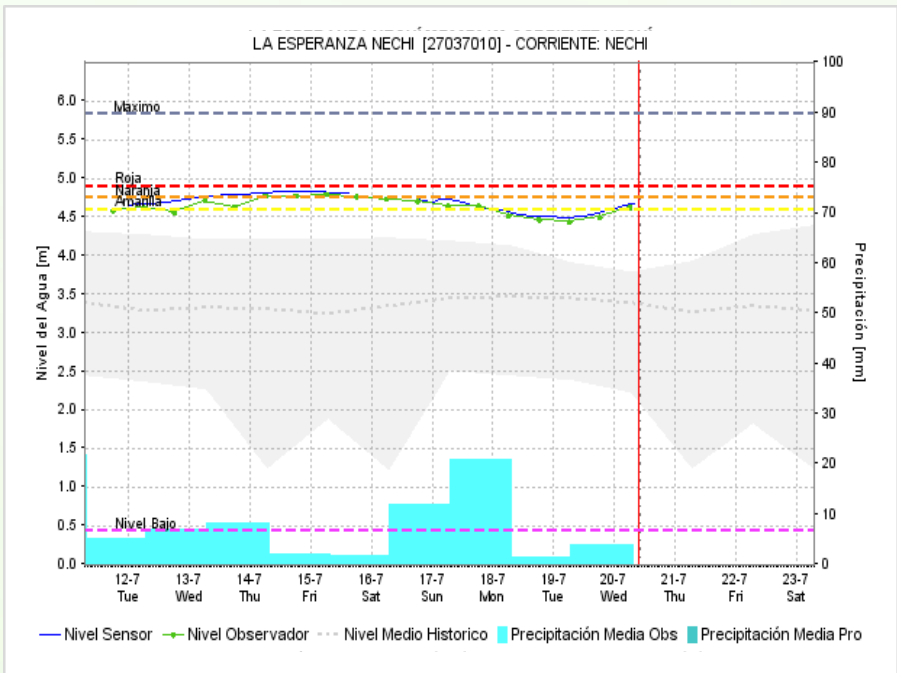
2.2.4 SUBZONA HIDROGRÁFICA DEL RÍO NECHÍ CUENCA BAJA

Subzona hidrográfica	Alerta	Descripción
Cuenca baja del río Nechí		<p>Incremento de niveles en el Bajo Nechí por los aportes de sus tributarios. Se prevé que el comportamiento descrito se mantenga en las próximas horas.</p> <p>Nota (15/07/2022): inundaciones en el municipio de Zaragoza (Antioquia), tras el desbordamiento de la quebrada La Oca.</p> <p>Nota (19/07/2022): inundaciones en la cabecera municipal de El Bagre por desbordamiento de los ríos Nechí y Tigüí.</p>

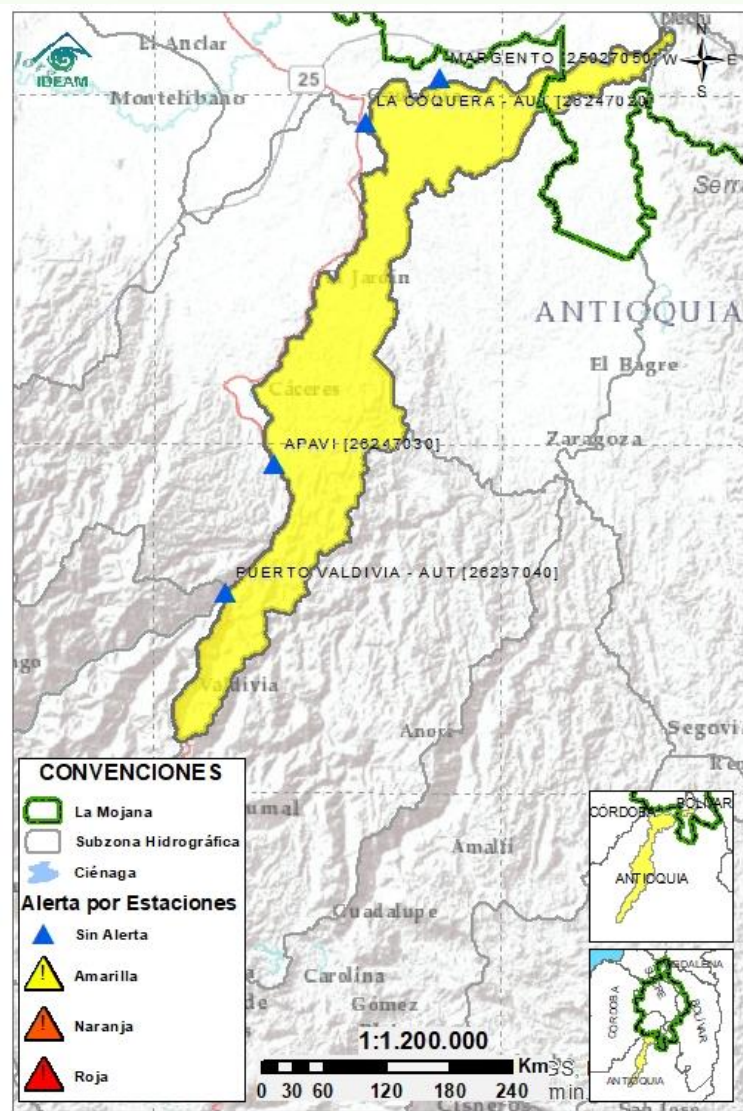
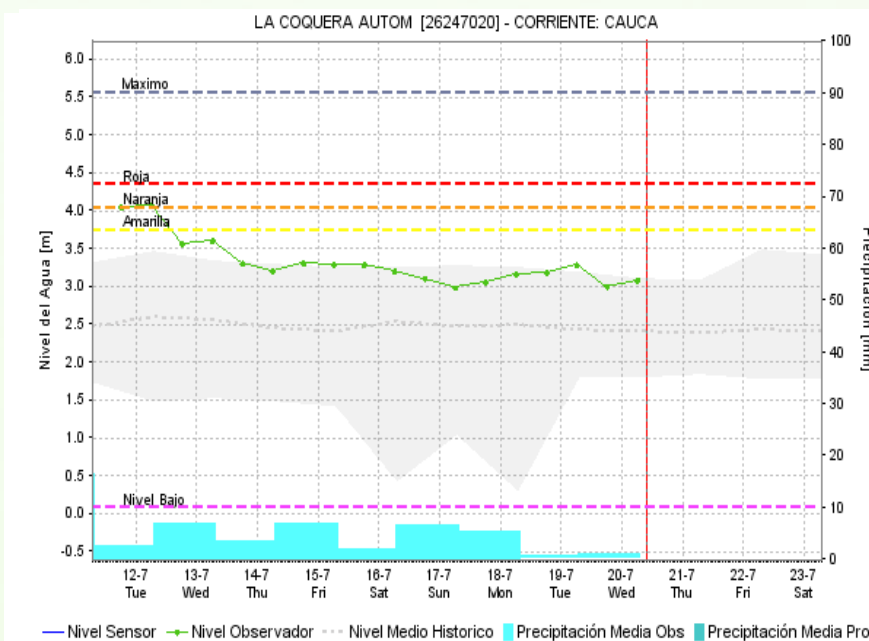
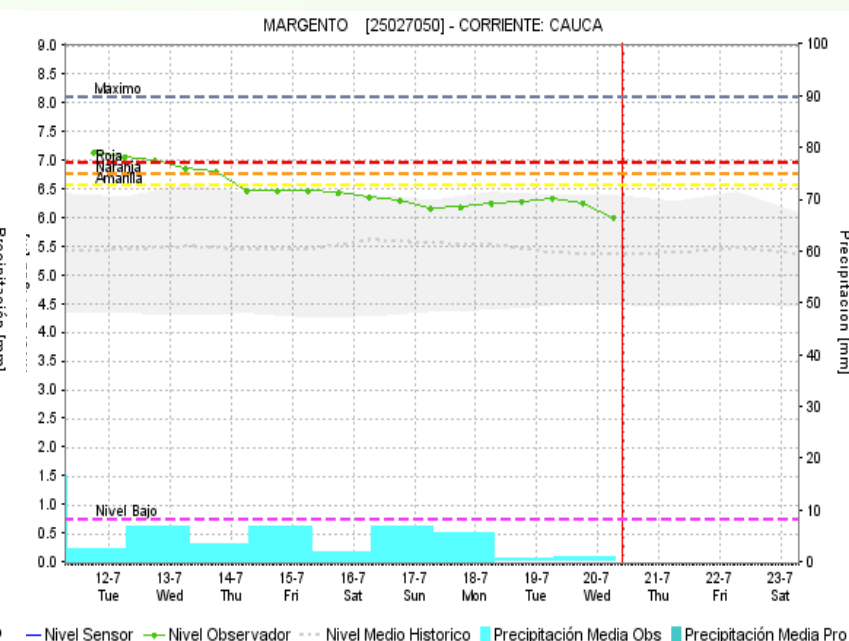
2.2.5 DIRECTOS AL CAUCA ENTRE PTO. VALDIVIA Y RÍO NECHÍ

Subzona hidrográfica	Alerta	Descripción
Directos al Cauca entre Pto. Valdivia y río Nechí		<p>Descenso de niveles desde Valdivia hasta Nechí. No se descartan incrementos de nivel a la altura de Caucasia por aportes de los ríos Tarazá y Man. Especial atención a las comunidades ribereñas asentadas en la zona, incluyendo puntos históricos de rompimiento.</p> <p>Nota (12/07/2022): Se reporta rompimiento en el sector de Santillana (municipio de Nechí).</p>

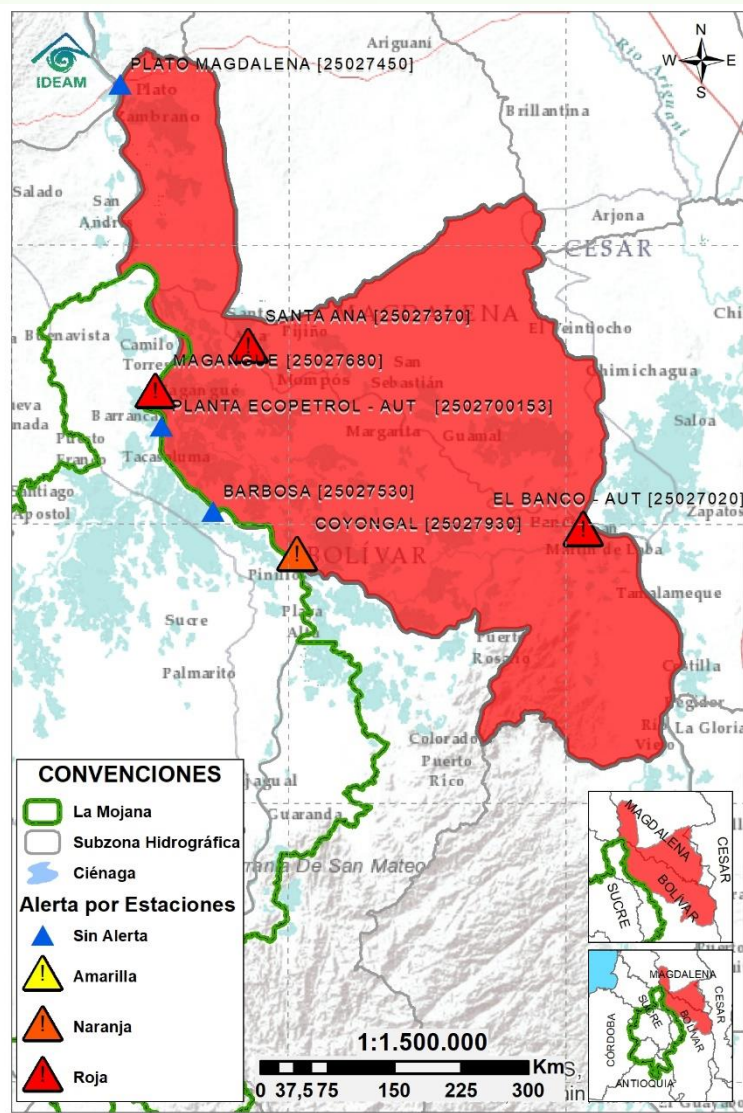
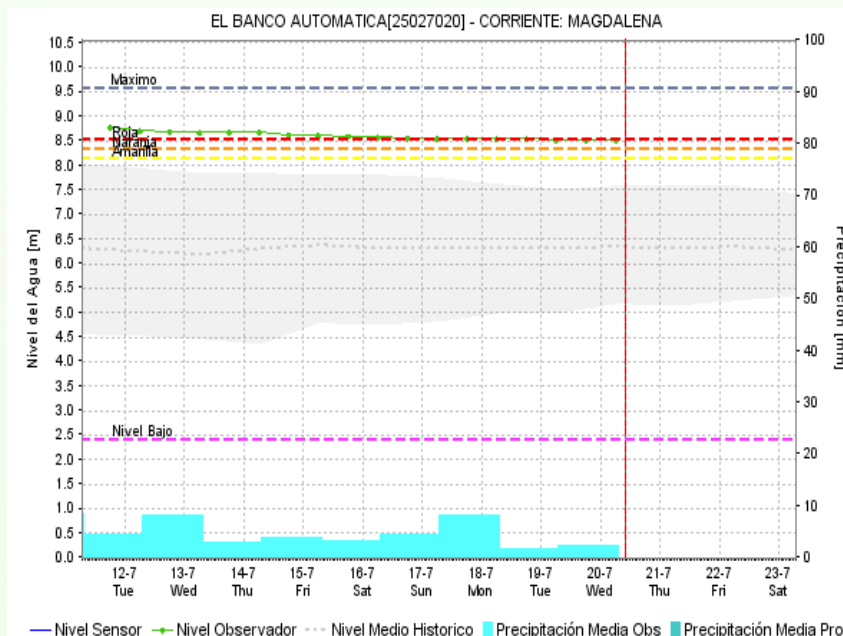
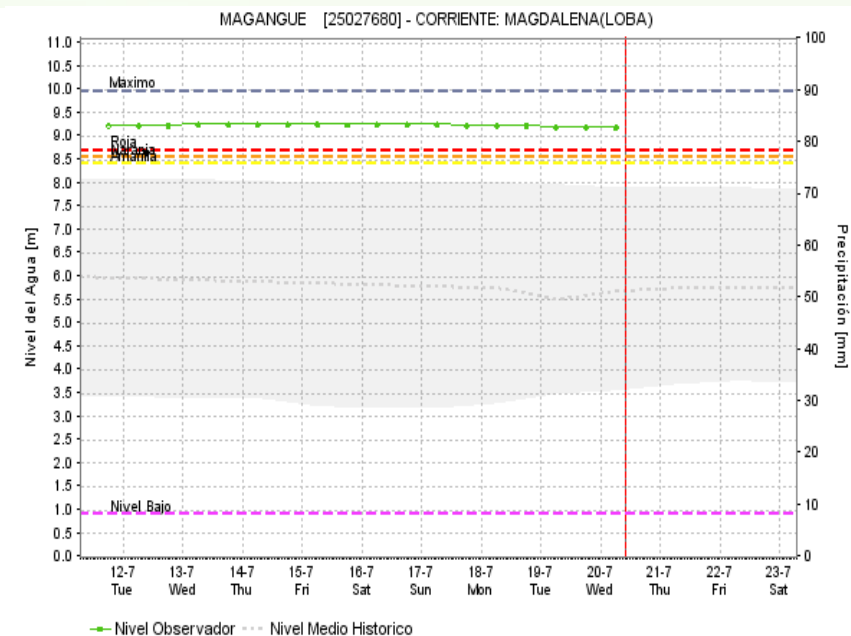
2.2.6 DIRECTOS AL BAJO MAGDALENA ENTRE EL BANCO Y EL PLATO

Subzona hidrográfica	Alerta	Descripción
Directos Bajo Magdalena entre el Banco y el Plato		Niveles en descenso en el río Magdalena a la altura del Banco (zona con inundaciones), y persistencia de niveles altos en el Brazo de Loba (El Banco San Martín de Loba, Hatillo de Loba, Barranco de Loba y Pinillos), y en el Brazo de Mompós (municipios de Guamal, San Sebastián de Buenavista, Mompós, San Zenón, Talagua Nuevo, Santa Ana y Santa Bárbara de Pinto). Durante el día, se prevé que se mantengan las condiciones hidrológicas descritas. Especial atención en los municipios de El Banco, Pinillos, Magangué y Santa Ana.
		Nota (03/05/2022): inundación por desbordamiento del río Magdalena en el municipio de El Banco. Nota (27/06/2022): inundación por desbordamiento del Brazo de Loba en el municipio de Magangué. Nota (03/07/2022): inundaciones por altos niveles del Brazo de Loba en el municipio de Pinillos.
