BOLETÍN HIDROMETEOROLÓGICO DE LA MOJANA

San Marcos, Sucre 26 de julio de 2022

BOLETÍN No: 634

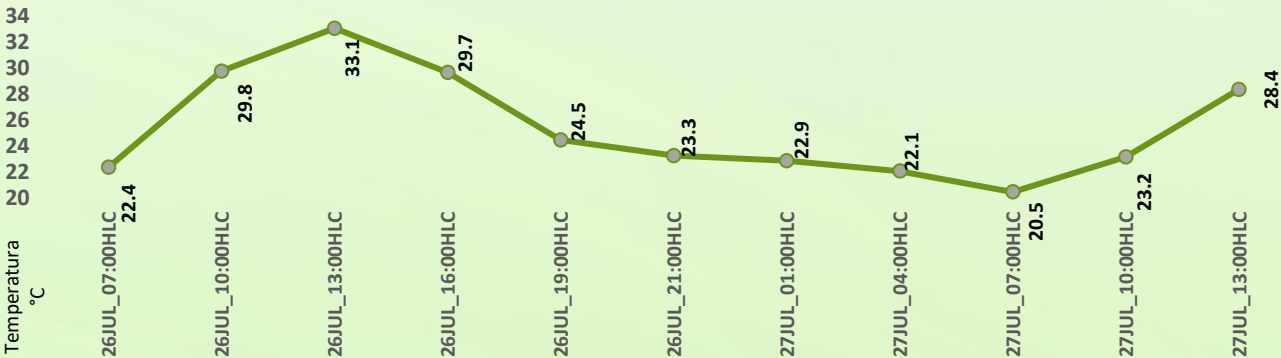
Pronóstico de temperaturas medias para los próximos 02 días

Temperatura: las temperaturas máximas oscilarán entre los 32°C y 33°C y las mínimas entre los 23°C y 25°C. Las sensaciones térmicas máximas estimadas oscilarán entre los 33°C y 36°C.
