BOLETÍN HIDROMETEOROLÓGICO DE LA MOJANA

San Marcos, Sucre 28 de julio de 2022

BOLETÍN No: 636

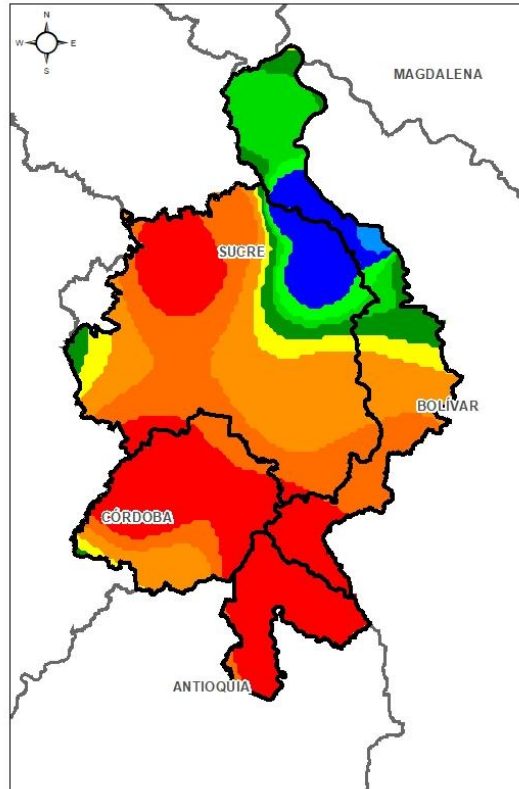
Precipitación acumulada
27/07/2022 (07:00) – 28/07/2022 (07:00).
Fuente: IDEAM

Precipitación: se presentaron lluvias en amplios sectores del territorio mojanero durante la noche y madrugada, y en las cuenca del Bajo Magdalena, Bajo Nequí, Bajo Cauca y Alto San Jorge.

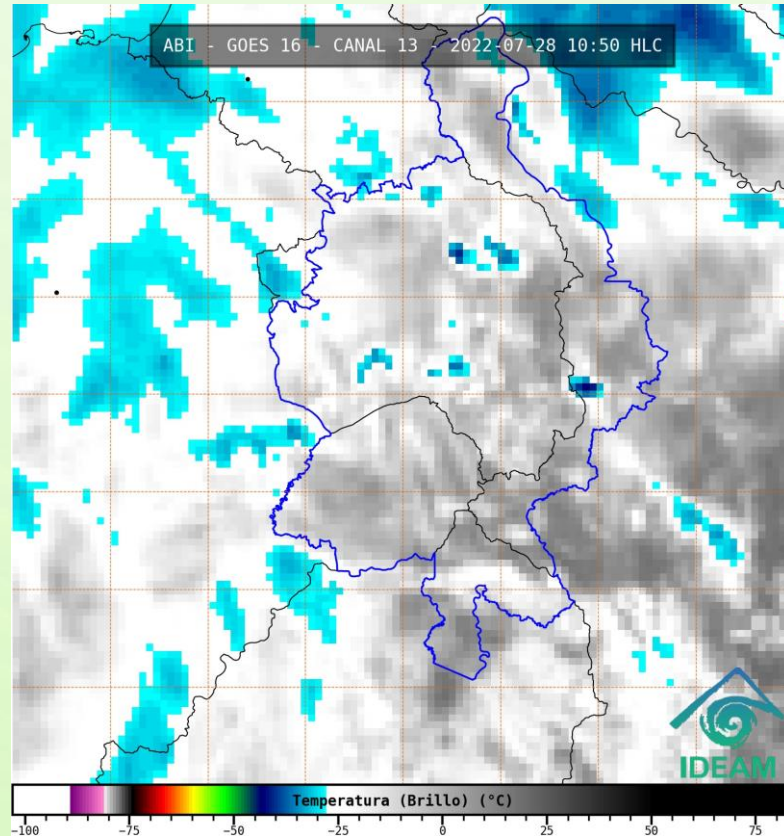
Imagen de satélite IR 10:50 HLC
Fuente: IDEAM

En las últimas horas se ha observado cielo parcialmente nublado, sin lluvias.

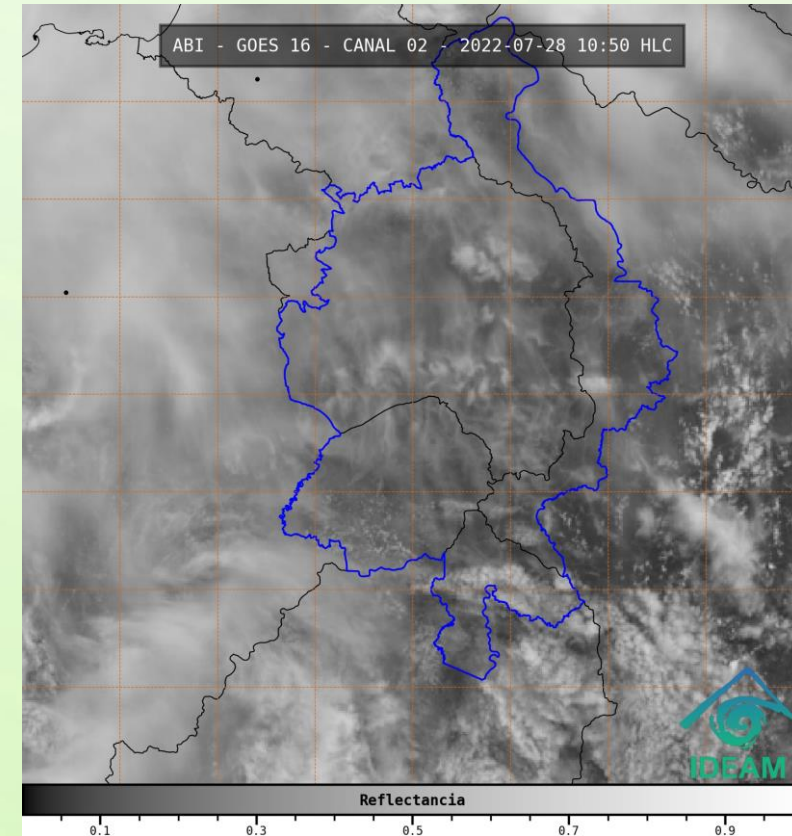
Imagen de satélite visible 10:20 HLC
Fuente: IDEAM

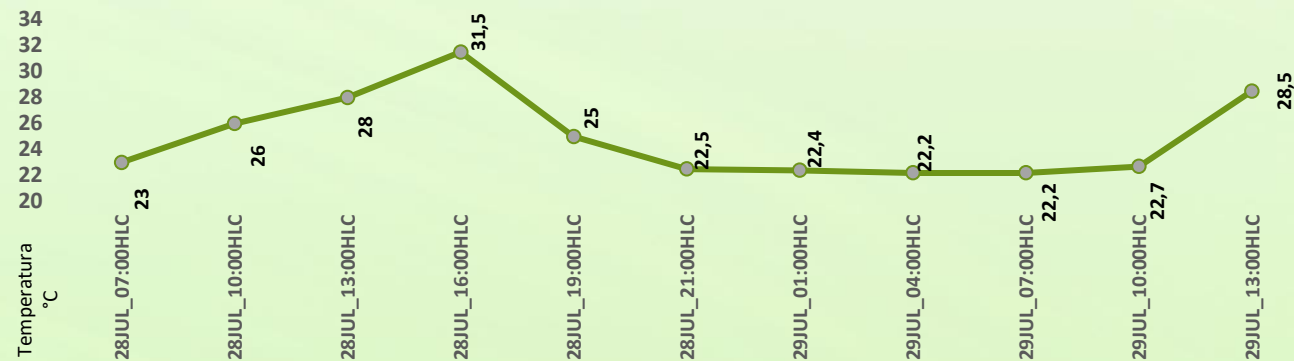
Pronóstico de temperaturas medias para los próximos 02 días

Temperatura: las temperaturas máximas oscilarán entre los 32°C y 33°C y las mínimas entre los 23°C y 25°C. Las sensaciones térmicas máximas estimadas oscilarán entre los 33°C y 36°C.

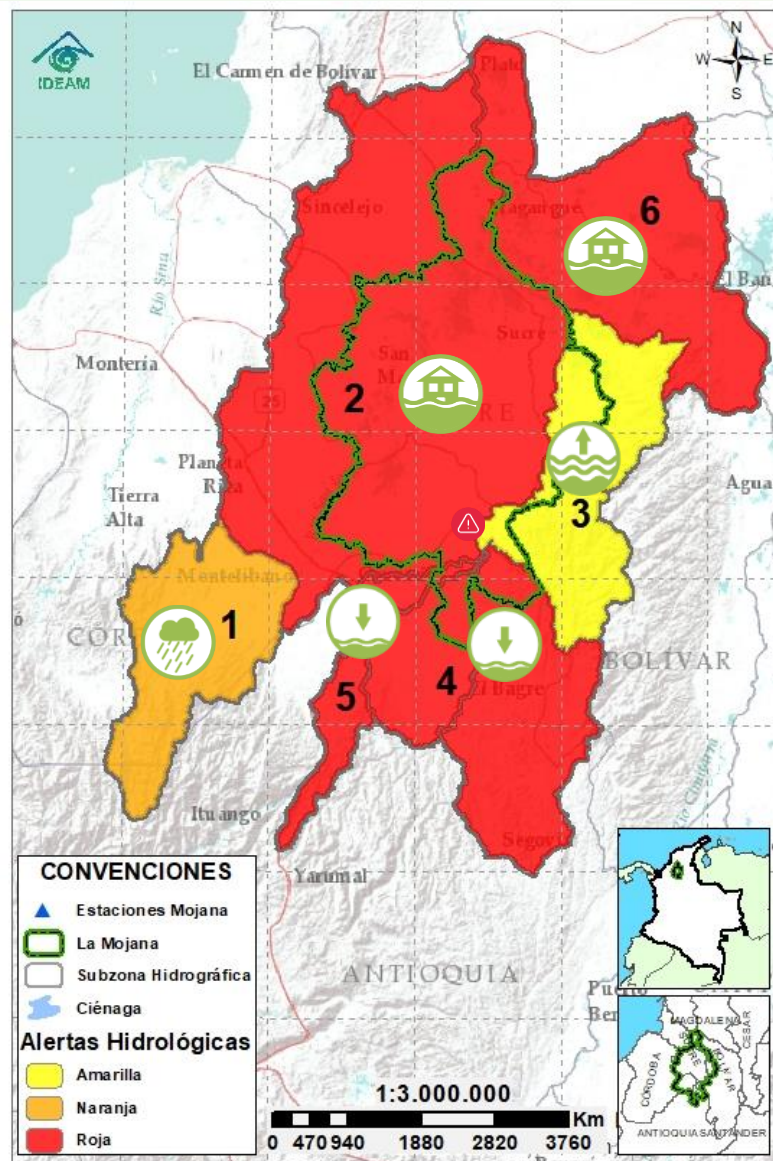
Condiciones hidrológicas antecedentes para el 26/07/2022

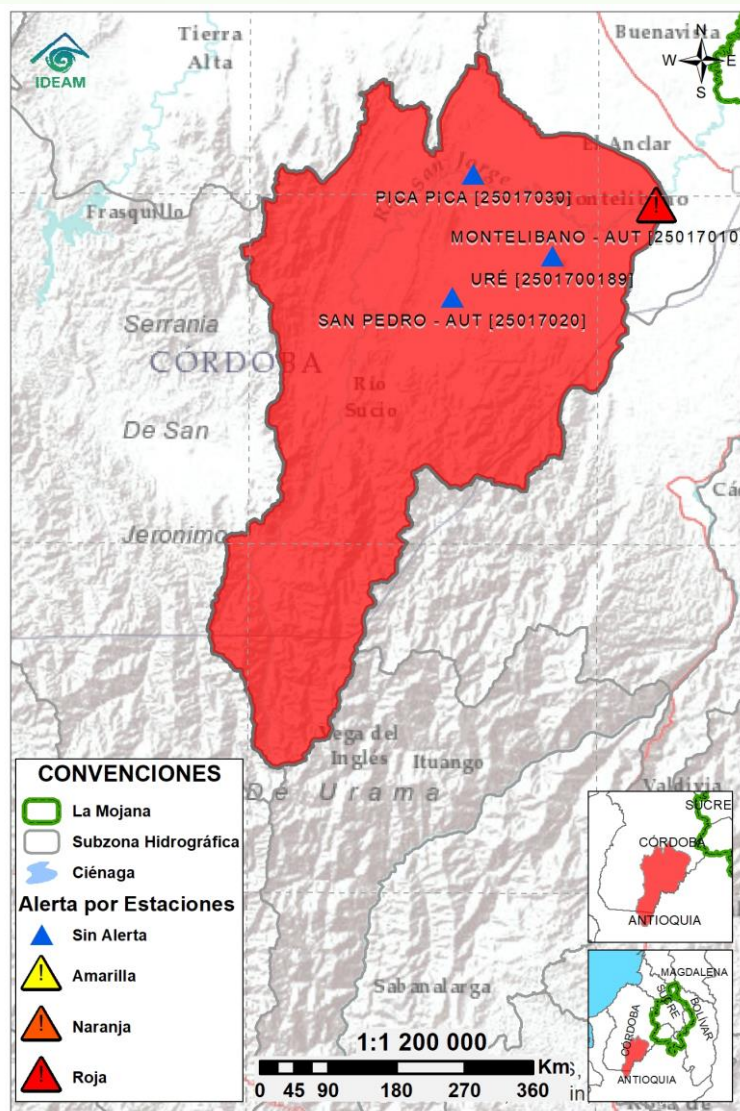
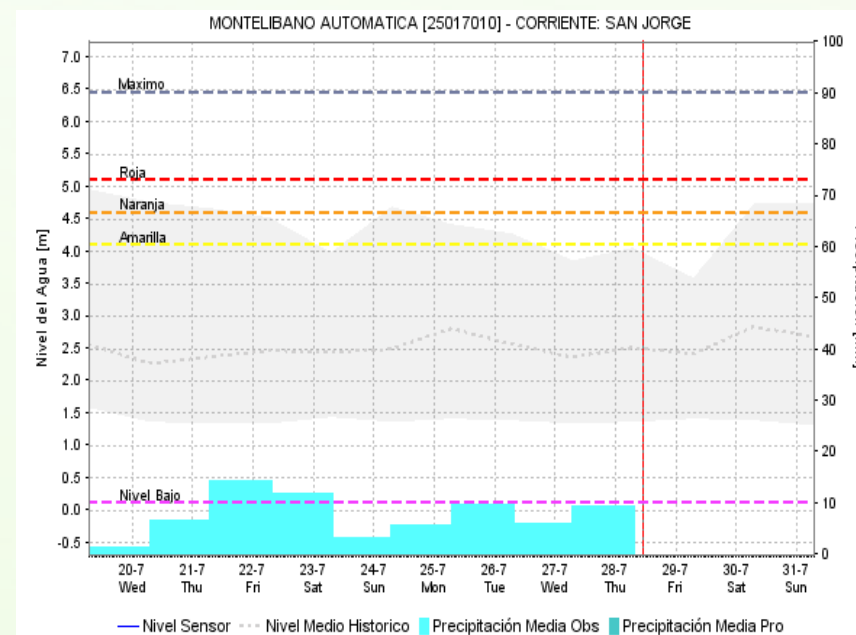
2.2.1 SUBZONA HIDROGRÁFICA DEL RÍO SAN JORGE CUENCA ALTA

Crecientes en el Alto San Jorge con especial atención al río San Pedro y su tránsito hacia el río San Jorge en el tramo Montelíbano-La Apartada (zona con altos niveles).

Nota (21/07/2022): inundación en la vereda Alto Cristal del municipio San José de Uré.

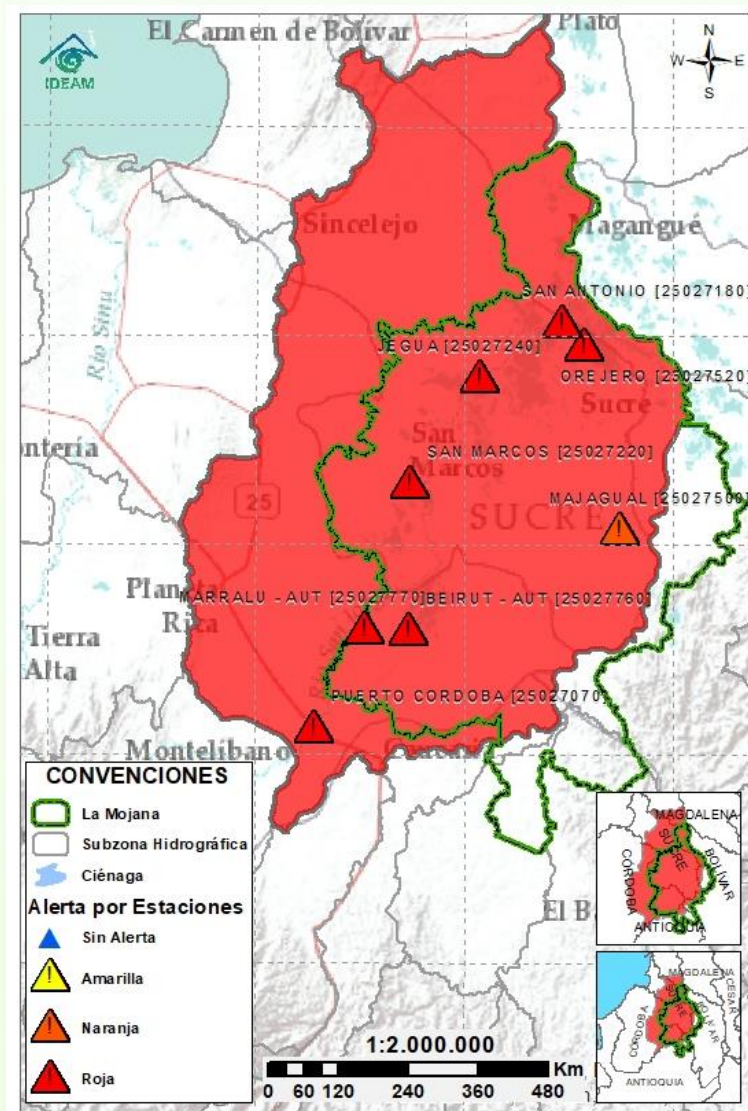
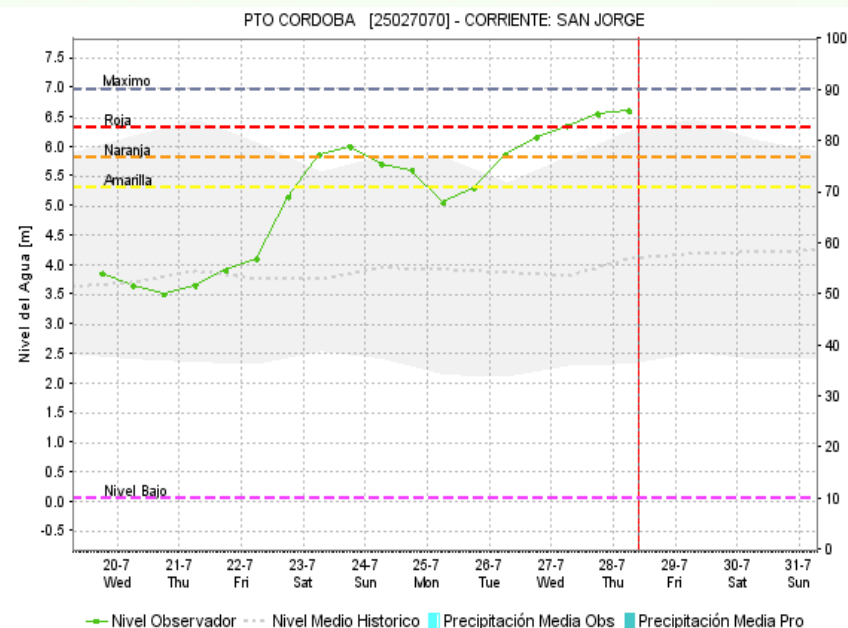
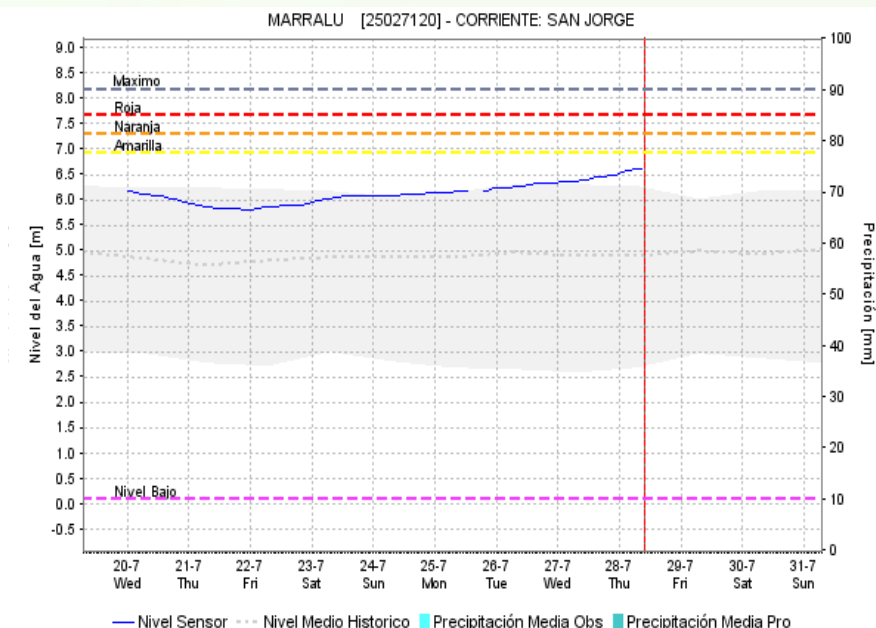
2.2.2 SUBZONA HIDROGRÁFICA DEL RÍO SAN JORGE CUENCA BAJA

Subzona hidrográfica	Alerta	Descripción
Cuenca baja del río San Jorge		<p>Tránsito de creciente entre La Apartada (estación Puerto Córdoba), y Ayapel (Marralú). Persistencia de inundaciones, debido a: <i>i</i>) ingreso del Cauca por el sector Caregato, drenando hacia los caños Gil, Rabón, San Matías y Viloria en los municipios de San Jacinto del Cauca (Bolívar), Ayapel (Córdoba), Guaranda y San Benito Abad (Sucre), <i>ii</i>) muy altos niveles en el río San Jorge (norte de Ayapel-Magangué), así como en los caños Mojana y Pancegüita (Majagual y Sucre) y <i>iii</i>) efecto de remanso del Brazo de Loba en la desembocadura del río Cauca, generando incremento del río y del sistema cenagoso</p> <p>Especial atención ante la probabilidad de incremento de niveles en los caños del Bajo San Jorge: Gil, San Matías, Rabón y Viloria, por su conexión con Caregato.</p>

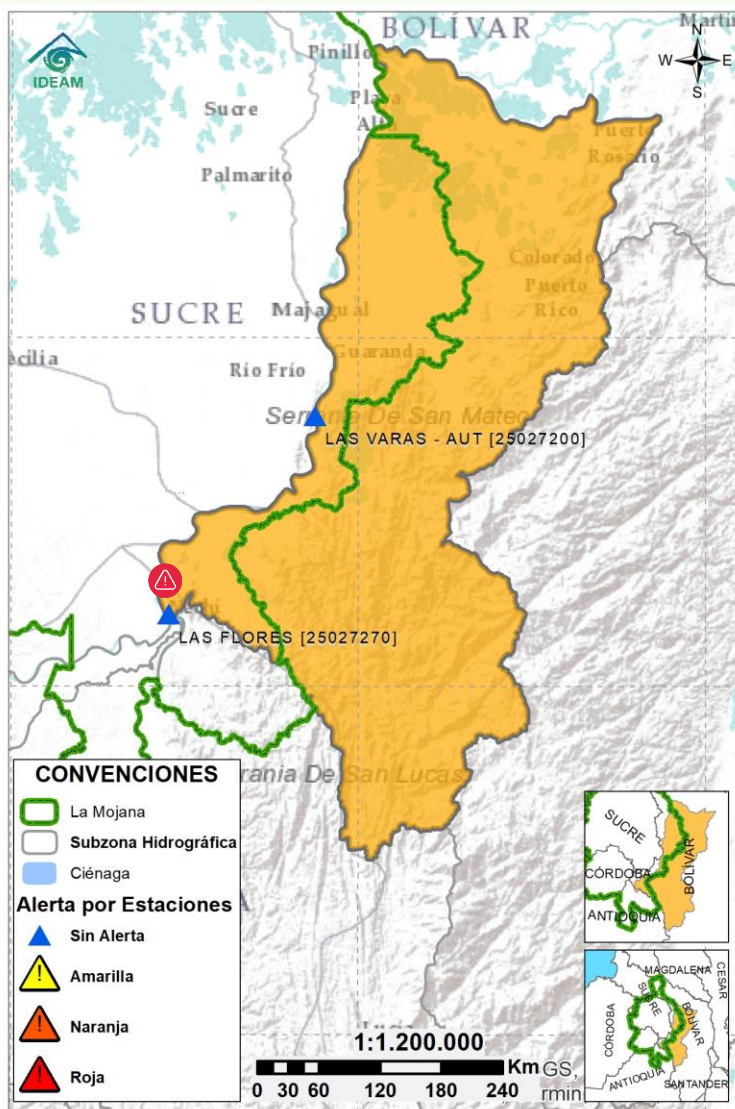
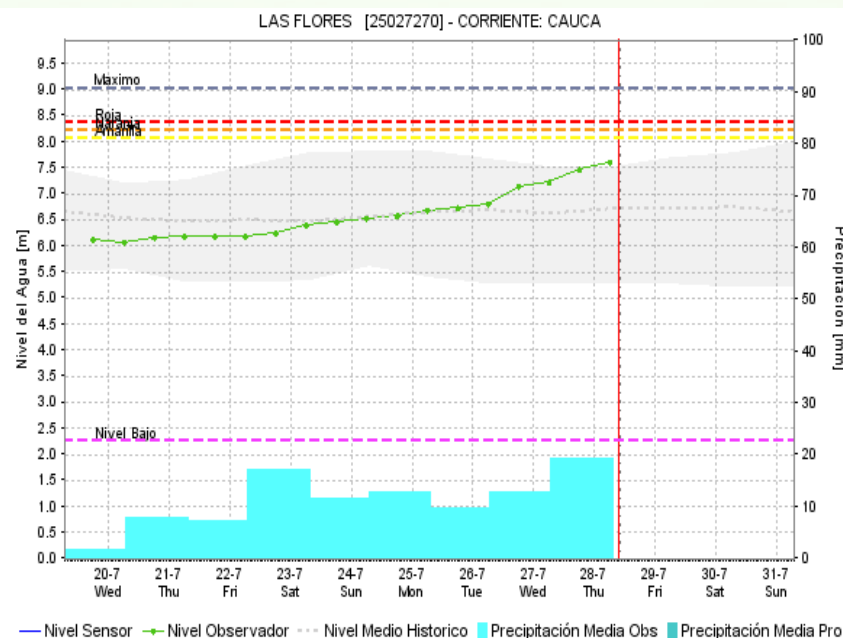
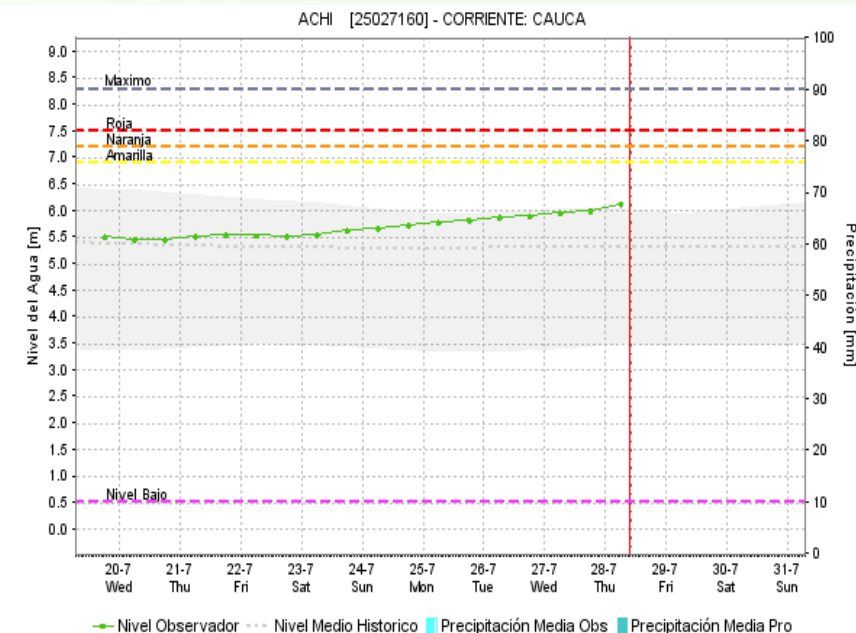
2.2.3 DIRECTOS AL BAJO CAUCA - CIÉNAGA LA RAYA ENTRE EL RÍO NECHÍ Y EL BRAZO DE LOBA

Subzona hidrográfica	Alerta	Descripción
Directos al bajo Cauca- Ciénaga La Raya entre el río Nechí y Brazo de Loba		Ascenso del río Cauca en el tramo Nechí-Pinillos. Se prevé que esta condición se mantenga durante los próximos días. Persistencia de: <i>i</i>) emergencia en Caregato y <i>ii</i>) altos niveles en el tramo Achí-Pinillos.
		Altos niveles en ascenso el Bajo Cauca entre Nechí y el sector Caregato (San Jacinto del Cauca), con persistencia del ingreso del río Cauca hacia el Bajo San Jorge en este último sector. Nota (27/08/2021): rompimiento del dique marginal del río Cauca en el sector Cara de Gato, generando ingreso de agua hacia el Bajo San Jorge. Emergencia activa hasta la fecha.

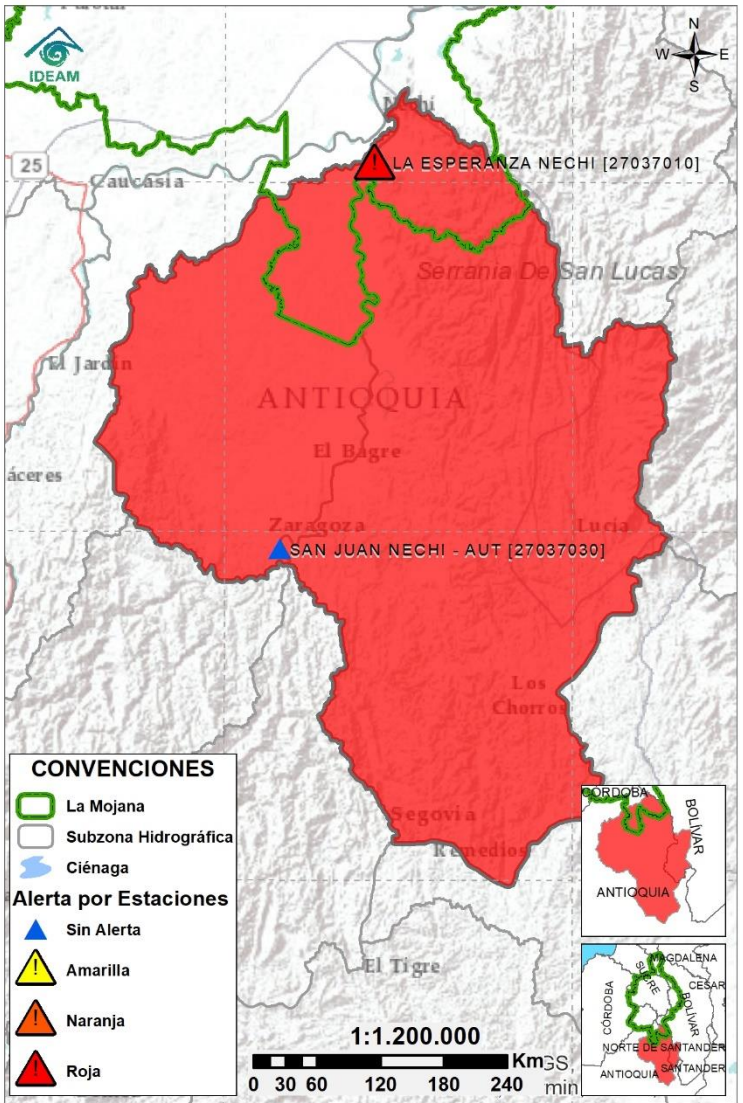
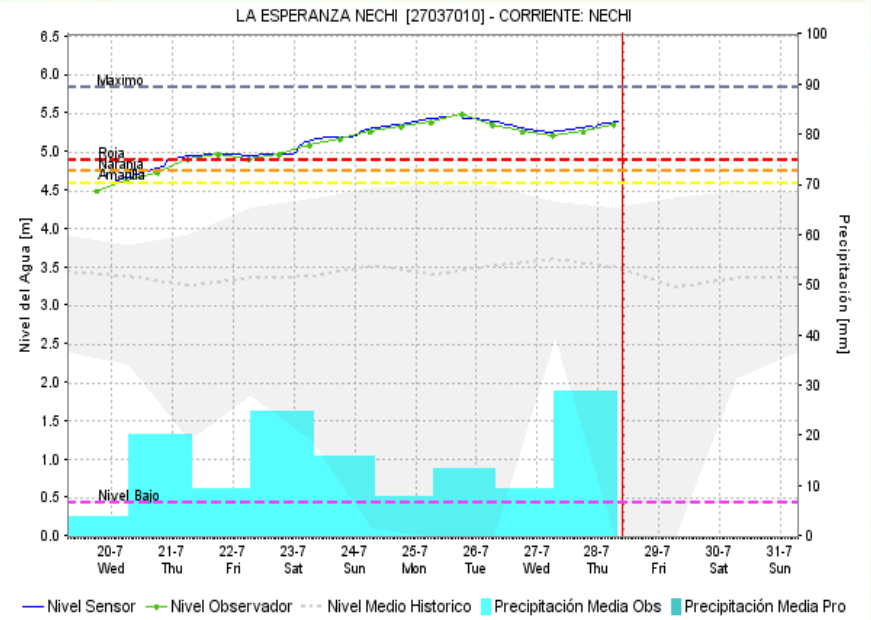
2.2.4 SUBZONA HIDROGRÁFICA DEL RÍO NECHÍ CUENCA BAJA

Subzona hidrográfica	Alerta	Descripción
Cuenca baja del río Nechí		<p>Muy altos niveles en descenso en el Bajo Nechí, comportamiento que se prevé se mantenga en las próximas horas.</p> <p>Nota (15/07/2022): inundaciones en el municipio de Zaragoza (Antioquia), tras el desbordamiento de la quebrada La Oca.</p> <p>Nota (19/07/2022): inundaciones en la cabecera municipal de El Bagre por desbordamiento de los ríos Nechí y Tigüí.</p> <p>Nota (28/07/2022): afectaciones en el municipio de Zaragoza por desbordamiento de la quebrada Oca.</p>

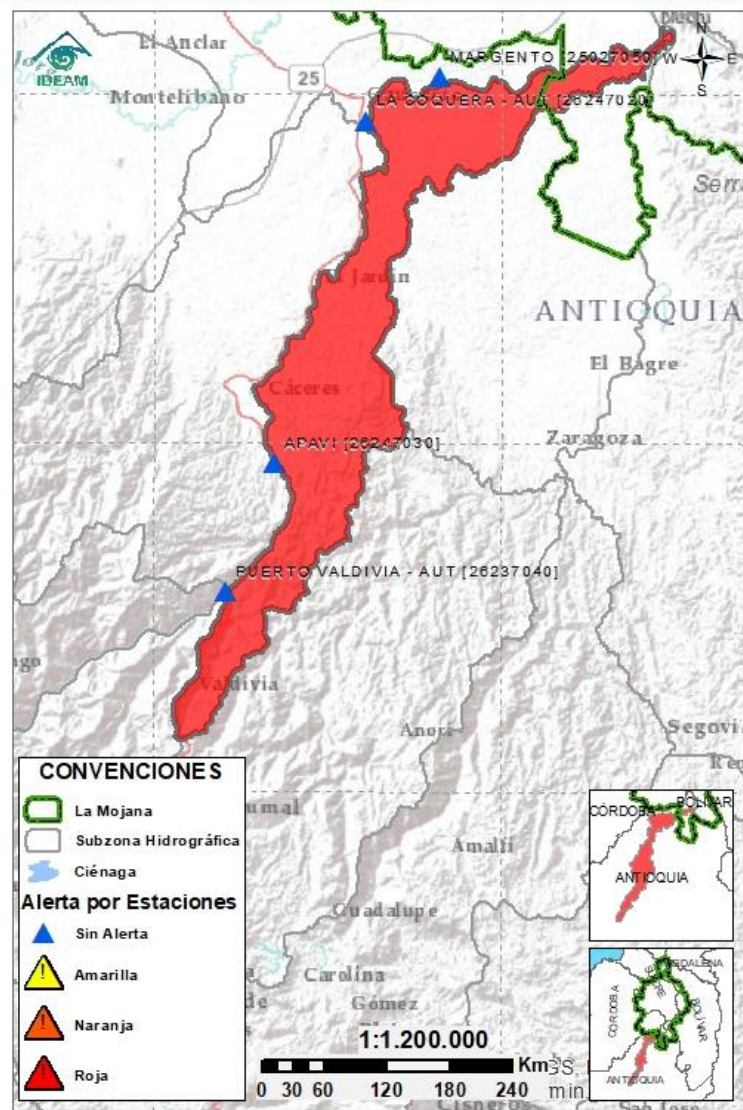
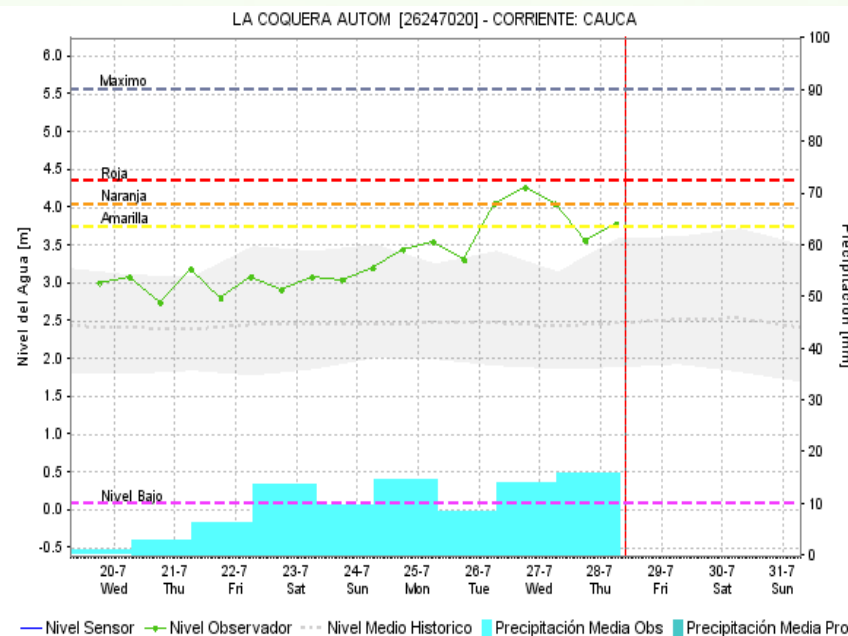
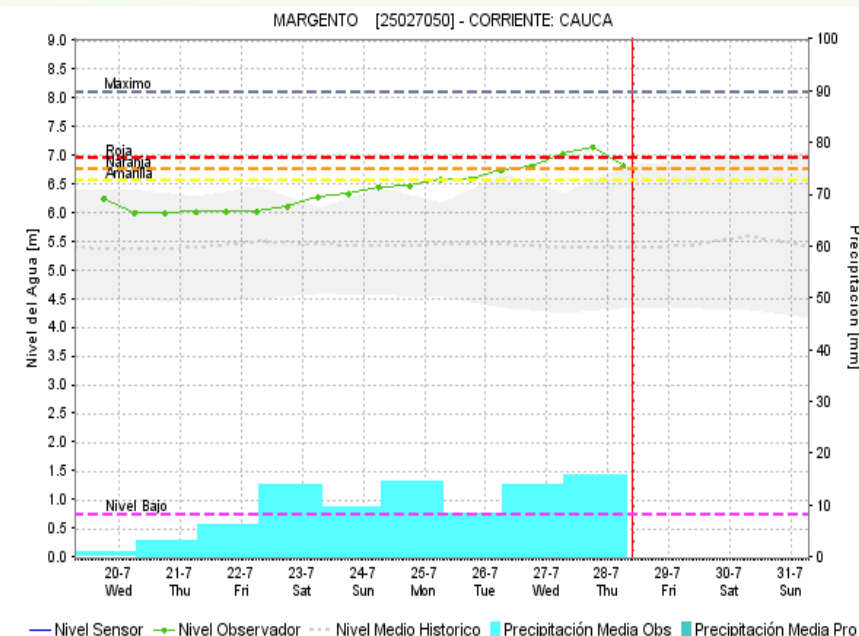
2.2.5 DIRECTOS AL CAUCA ENTRE PTO. VALDIVIA Y RÍO NECHÍ

Subzona hidrográfica	Alerta	Descripción
Directos al Cauca entre Pto. Valdivia y río Nechí		Descenso del río Cauca, tramo Valdivia – Caucasia., pero con persistencia de altos niveles en el tramo Caucasia-Nechí. Especial atención a los corregimientos de Margento y La Ilusión, así como al rompedero de Santillana.

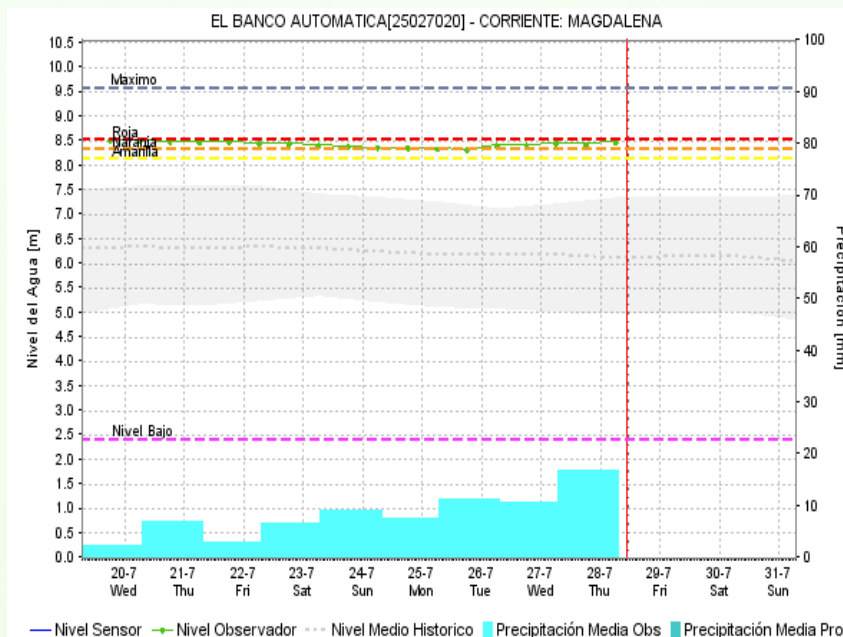
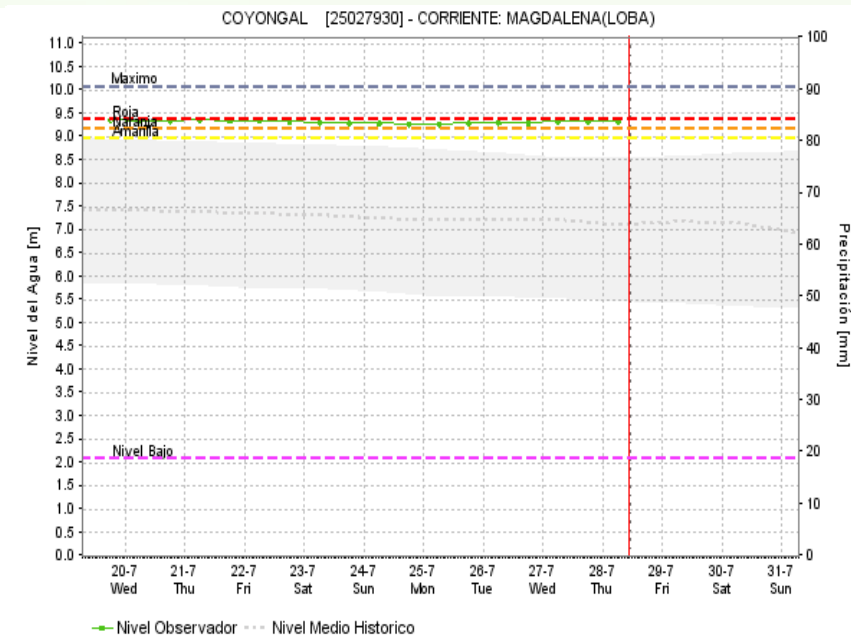
2.2.6 DIRECTOS AL BAJO MAGDALENA ENTRE EL BANCO Y EL PLATO

Niveles en ascenso en el río Magdalena a la altura de El Banco (Magdalena), y persistencia de niveles altos en el Brazo de Loba (municipios de Magangué y Cicuco), en el Brazo de Mompós (Mompós, San Zenón, Talaiga Nuevo, Santa Ana y Santa Bárbara de Pinto), y en el río Magdalena a la altura de Plato. Especial atención en los municipios de Magangué y Santa Ana.

Nota (27/06/2022): inundación por desbordamiento del Brazo de Loba en el municipio de Magangué.

Nota (03/07/2022): inundaciones por altos niveles del Brazo de Loba en el municipio de Pinillos.
