BOLETÍN HIDROMETEOROLÓGICO DE LA MOJANA

San Marcos, Sucre 12 de enero de 2024
Hora de la actualización: 12:00 HLC

BOLETÍN No: 009/2024

El Centro Regional de Pronóstico y Alertas Tempranas de la Mojana - CRPA La Mojana, busca fortalecer el sistema de alertas tempranas a través de un continuo monitoreo de las condiciones hidrometeorológicas, la generación de pronósticos meteorológicos y la difusión de alertas para la comunidad y los diferentes sectores productivos de la región.

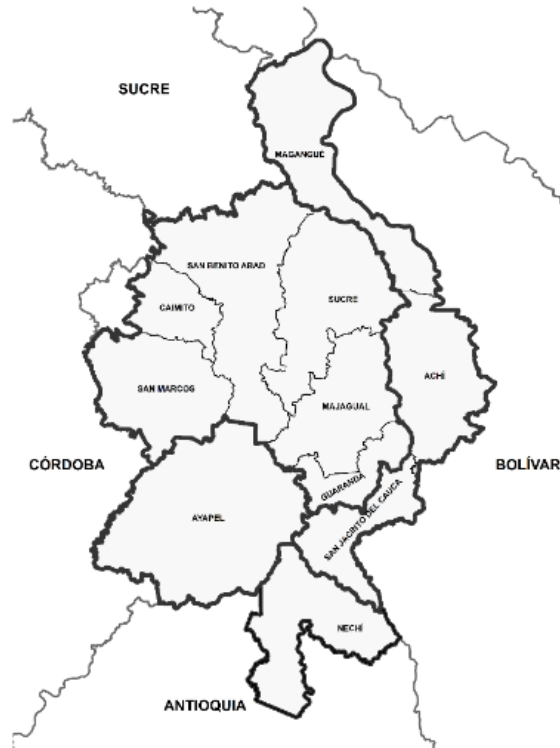
Precipitación acumulada
11/01/2024 (07:00) – 12/01/2023 (07:00).
Fuente: IDEAM

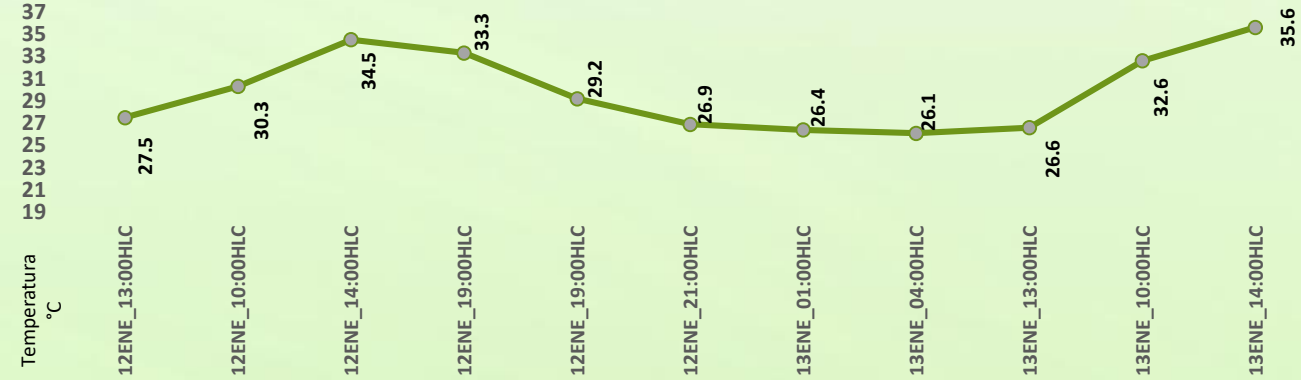
Pronóstico de temperaturas medias para los próximos 02 días

Temperatura: las temperaturas máximas oscilarán entre los 33°C y 35°C y las mínimas entre los 23°C y 25°C. Las sensaciones térmicas máximas estimadas oscilarán entre los 33°C y 38°C.
