# BOLETÍN HIDROMETEOROLÓGICO DE LA MOJANA

San Marcos, Sucre 15 de enero de 2024  
Hora de la actualización: 12:00 HLC

BOLETÍN No: 010/2024

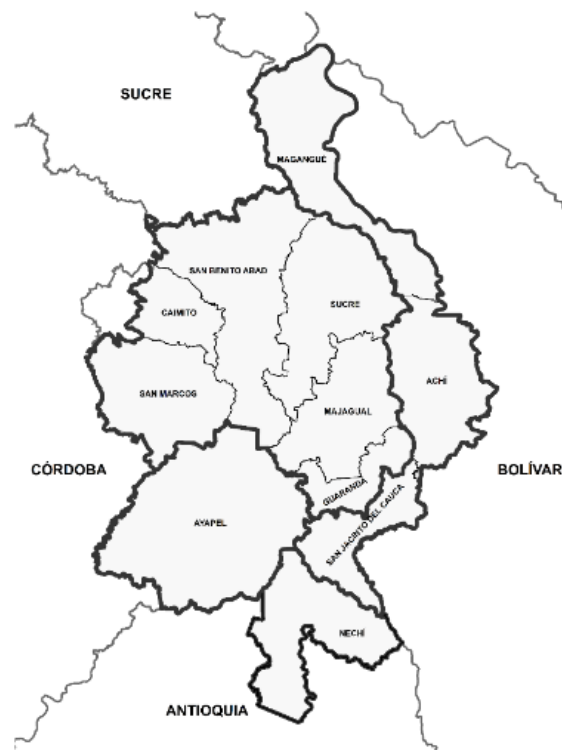
Precipitación acumulada  
12/01/2024 (07:00) – 13/01/2023 (07:00).  
Fuente: IDEAM

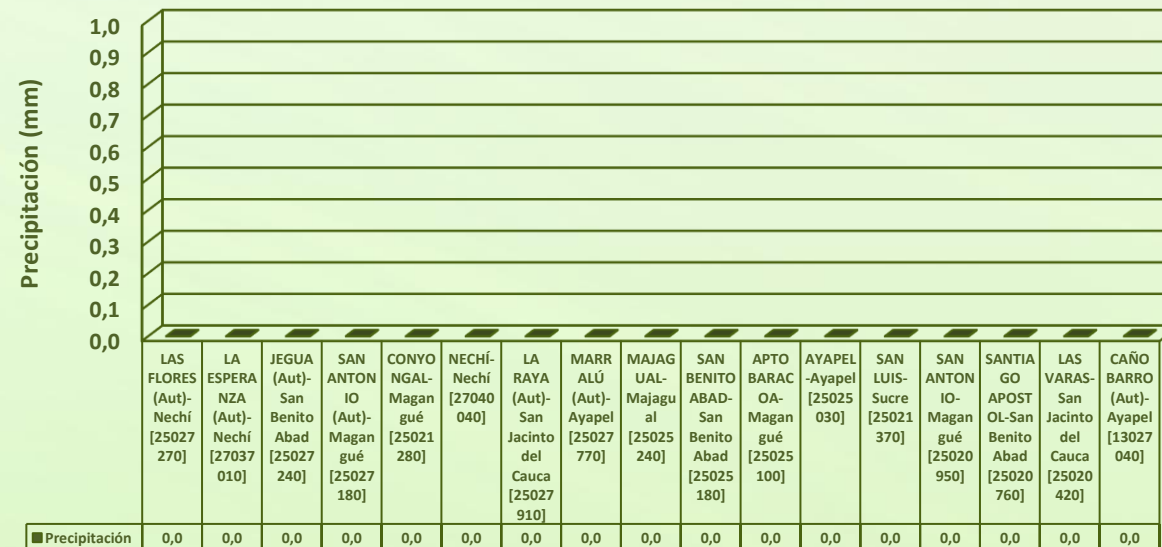
## Lluvia registrada el 12 enero de 2024

**Precipitación:** sin lluvias

**Temperatura:** se registró una temperatura máxima de 37,2°C el 12 de enero en el municipio de Magangué y una mínima de 24,8°C en la madrugada del 13 de enero en el municipio de Magangué.

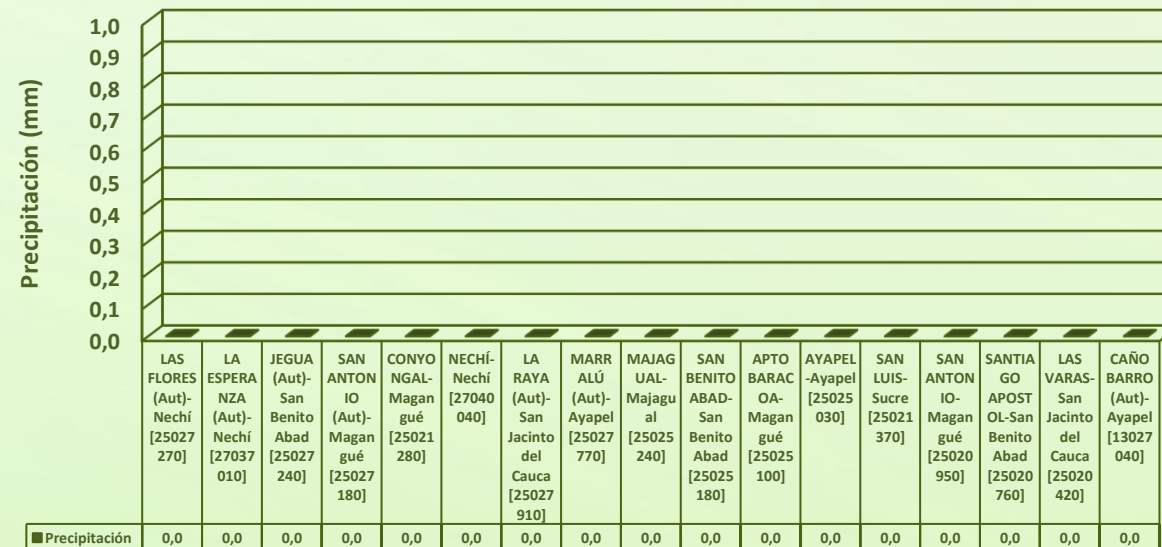
## Lluvia registrada el 13 enero de 2024

**Precipitación:** sin lluvias

**Temperatura:** se registró una temperatura máxima de 35,9°C el 13 de enero en el municipio de Magangué y una mínima de 24,7°C en la madrugada del 14 de enero en el municipio de Magangué.

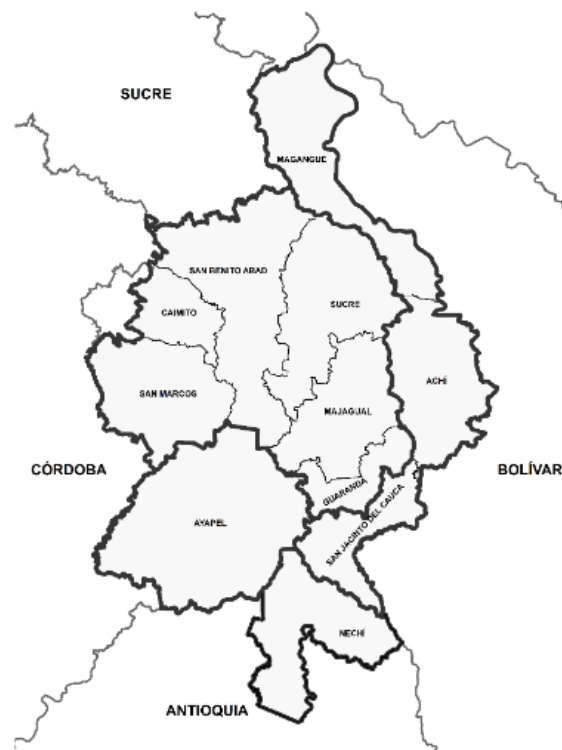
Precipitación acumulada  
14/01/2024 (07:00) – 15/01/2023 (07:00).  
Fuente: IDEAM

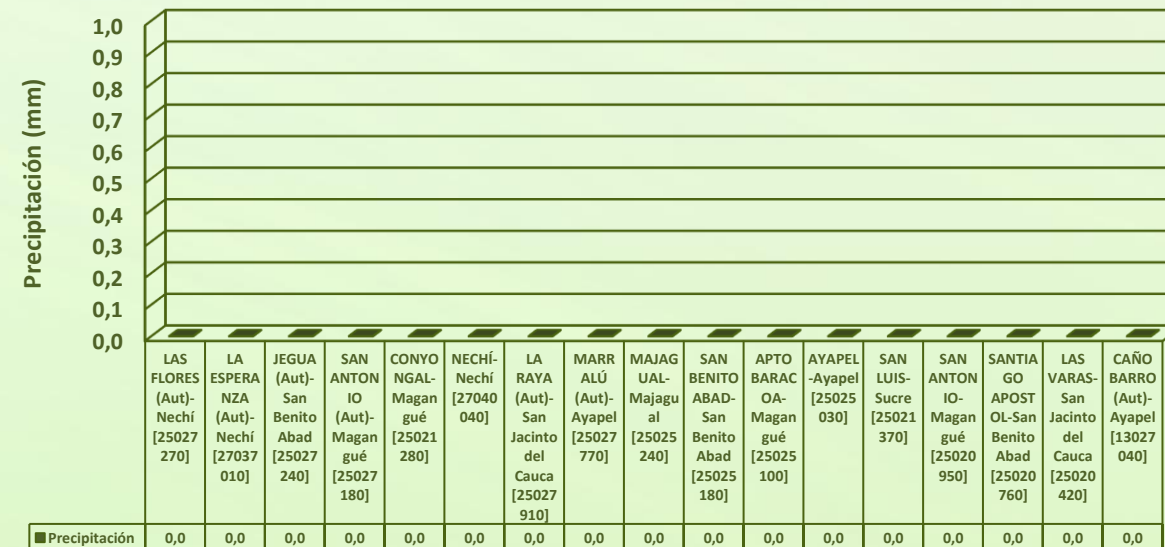
## Lluvia registrada el 14 enero de 2024

**Precipitación:** sin lluvias

**Temperatura:** se registró una temperatura máxima de 36°C el 14 de enero en el municipio de Magangué y una mínima de 23,4°C en la madrugada del 15 de enero en el municipio de Magangué.

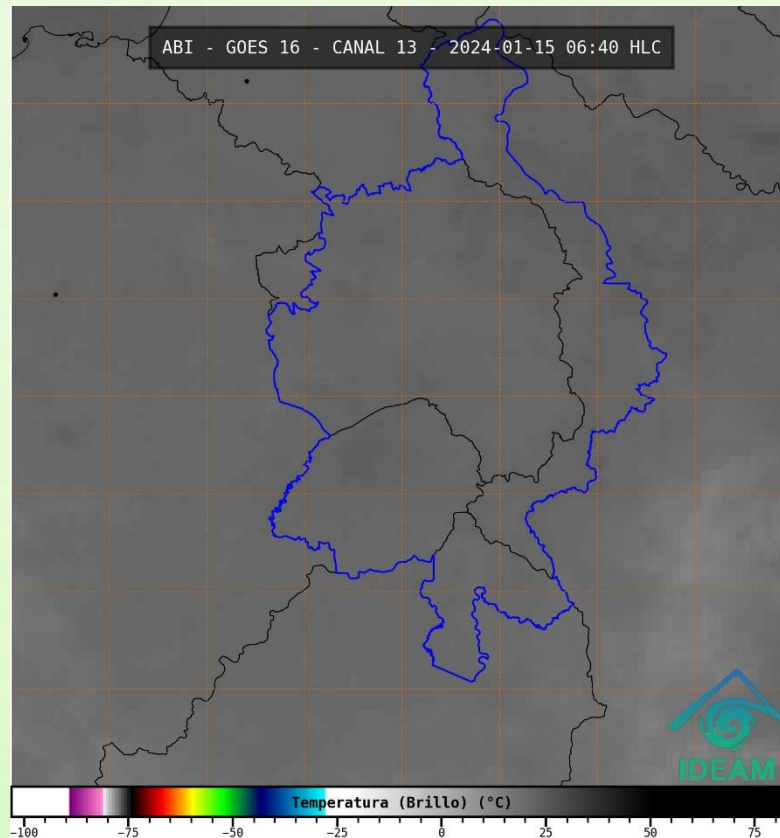
Imagen de satélite IR 9:40 HLC  
Fuente: IDEAM

En las últimas horas se ha observado cielo parcialmente nublado.

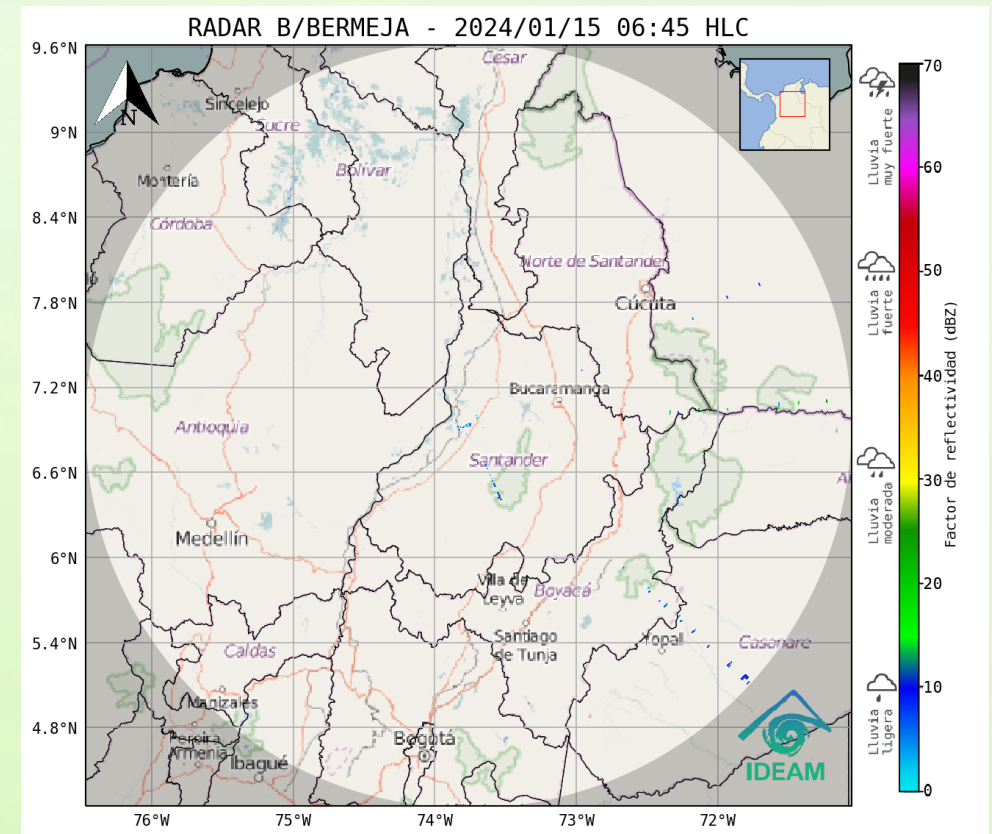
Imagen de radar 06:45 HLC  
Fuente: IDEAM

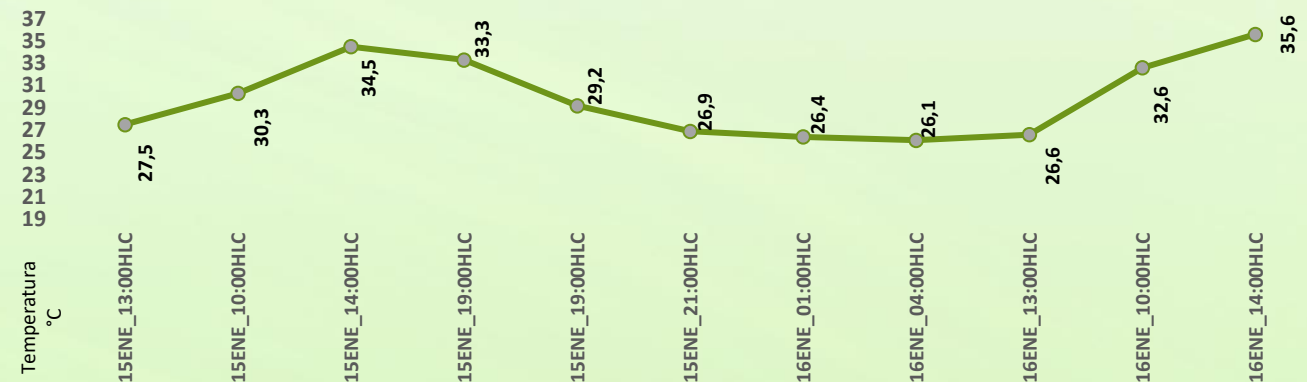
Pronóstico de temperaturas medias para los próximos 02 días

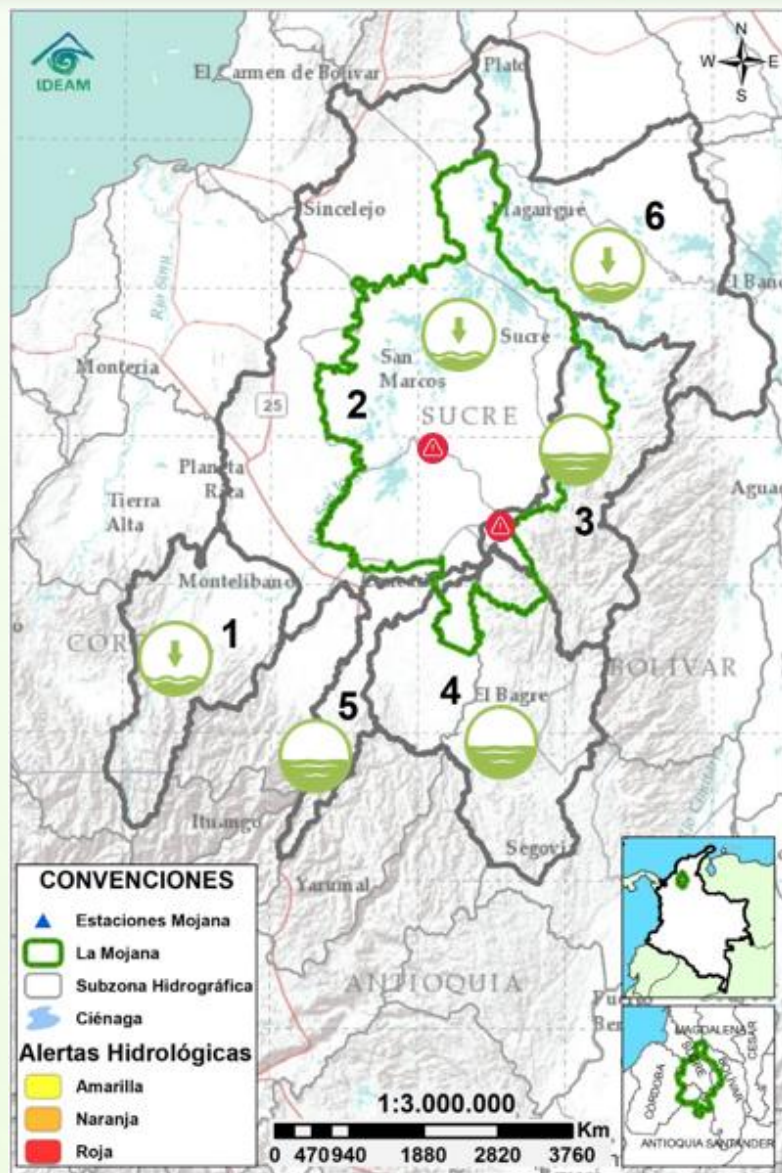
Condiciones hidrológicas antecedentes para el 14/01/2023

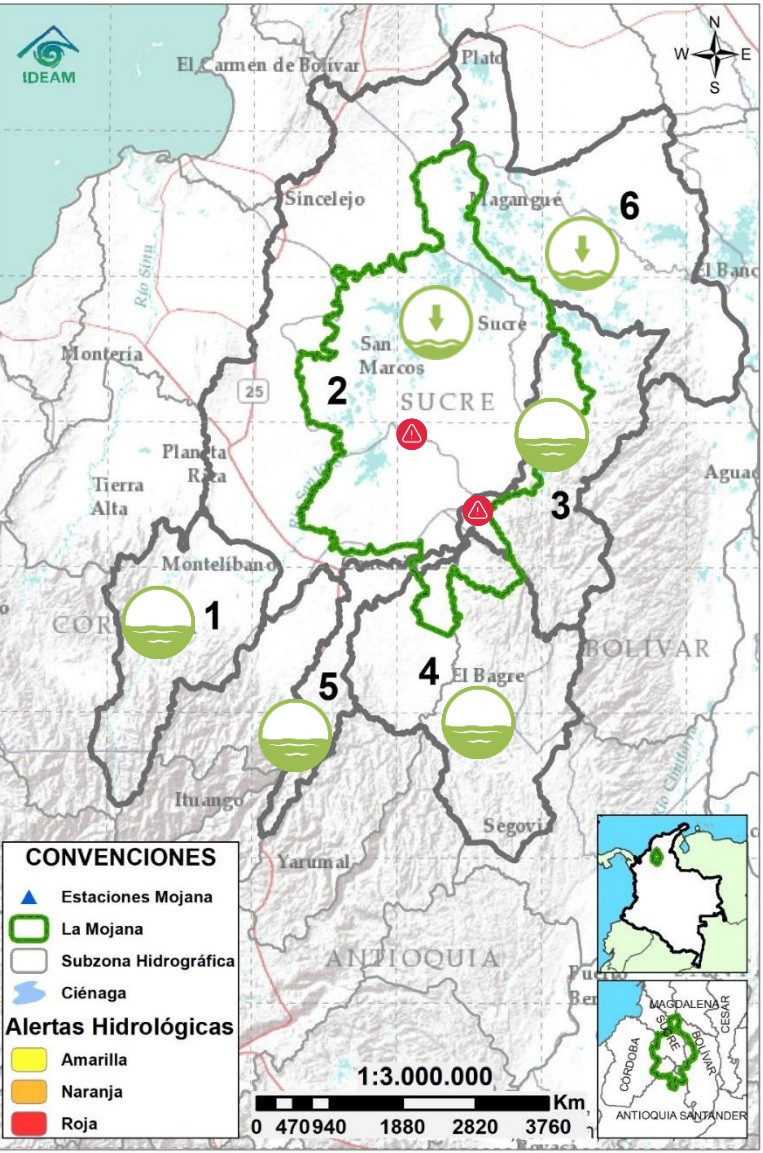
**Descripción condiciones hidrológicas:** continua en alerta roja puntual el rompedero Caregato y sectores de Nueva Esperanza y Gavaldá, ante el persistente ingreso de agua del río Cauca hacia el Bajo San Jorge; sin embargo, el Cauca se mantiene estable con valores cercanos al nivel medio histórico.

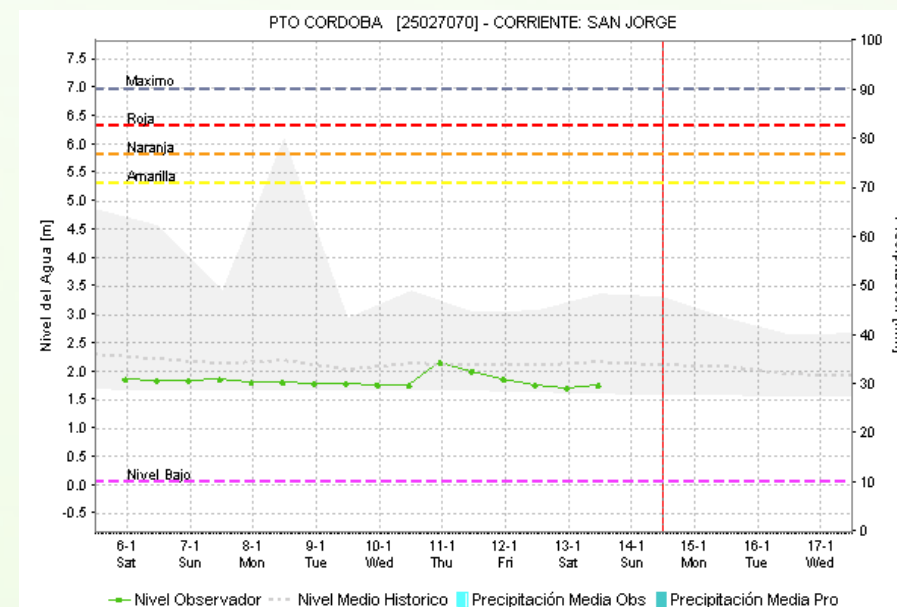
Subzona hidrográfica	Alerta	Descripción
Cuenca alta del río San Jorge	Sin alerta	Niveles estables del río San Jorge a la altura de La Apartada, condición que se mantendrá durante los próximos días.

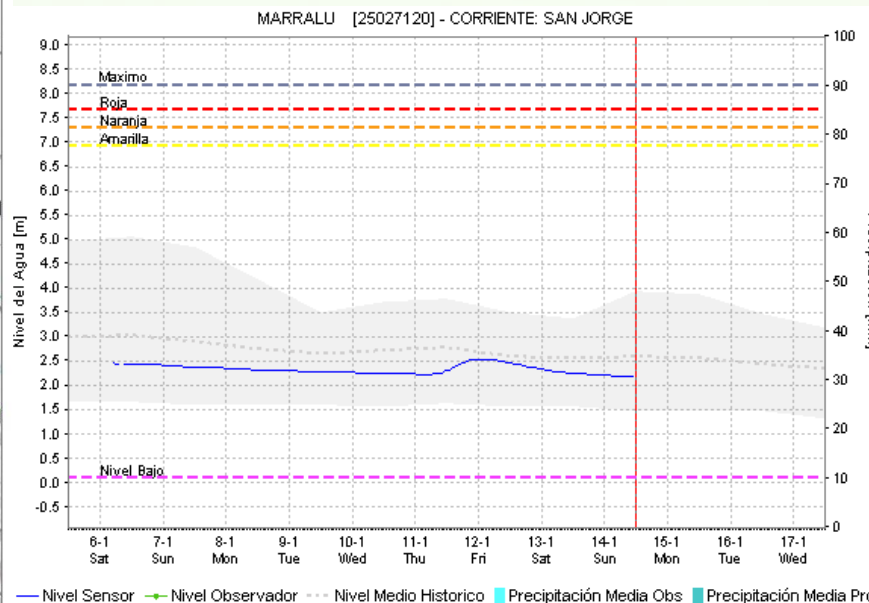
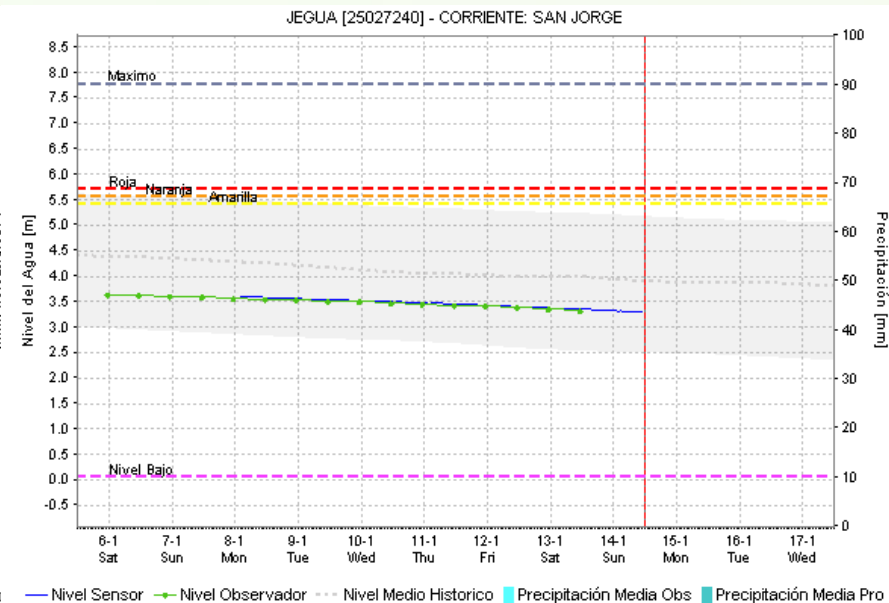
Subzona hidrográfica	Alerta	Descripción
Cuenca baja del río San Jorge	Sin alerta	Descenso de niveles en el sistema de caños y ciénagas del Bajo San Jorge, comportamiento que persistirá los siguientes días.
		Se mantiene activa la alerta roja puntual por las inundaciones que se reportan en Gavaldá y Nueva Esperanza en Guaranda, Sucre.

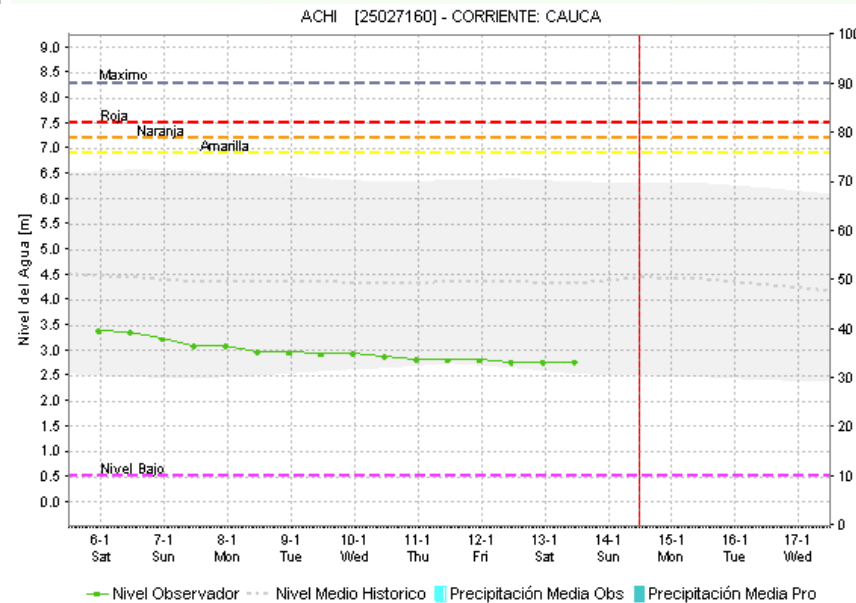
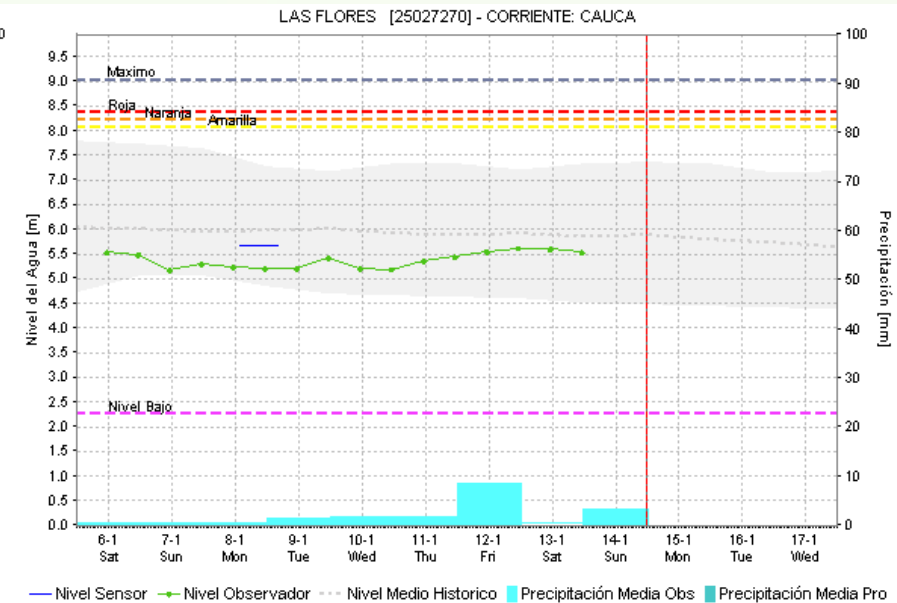
Subzona hidrográfica	Alerta	Descripción
Directos al bajo Cauca- Ciénaga La Raya entre el río Nechí y Brazo de Loba	Sin alerta	Ligera estabilidad en los niveles en el río Cauca entre Nechí y Pinillos, se espera que continúe la tendencia a lo largo de la semana.
		Alerta en el sector Caregato (San Jacinto del Cauca, Bolívar), por persistencia del ingreso del río Cauca hacia el Bajo San Jorge. <b>Nota:</b> rompimiento del dique marginal del río Cauca en el sector Caregato, generando ingreso de agua hacia el Bajo San Jorge (27/08/2021). Emergencia activa hasta la fecha.

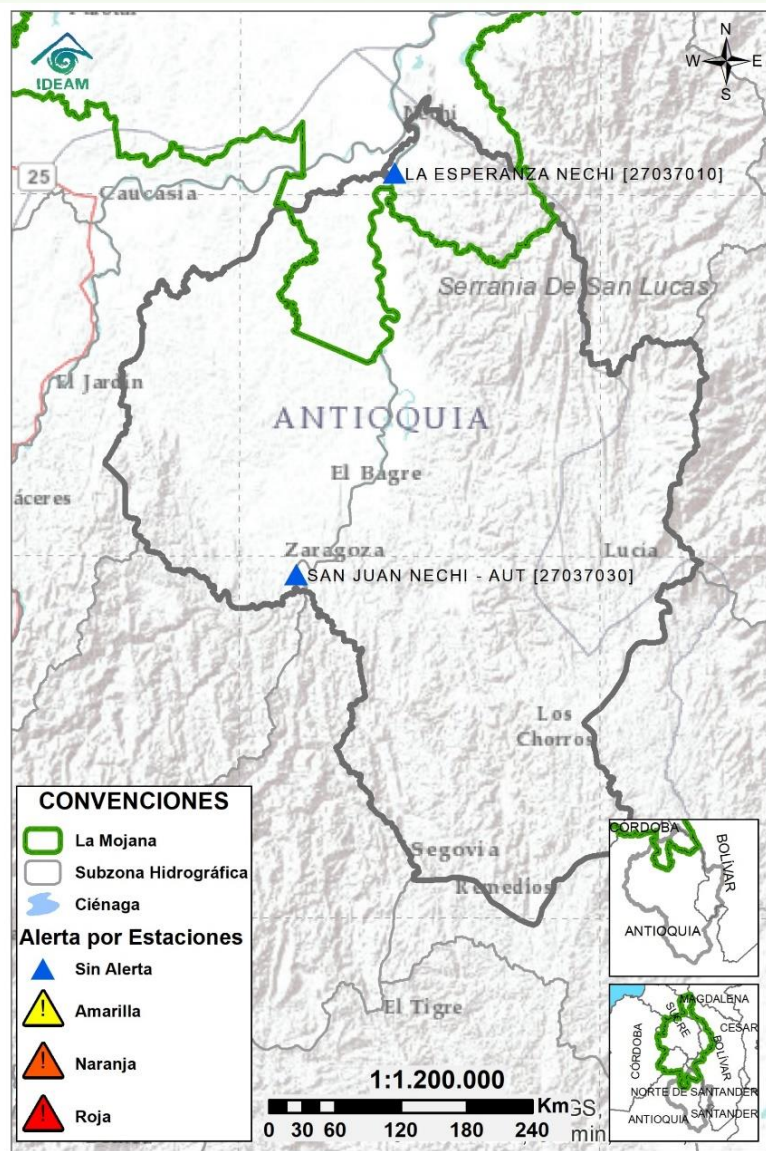
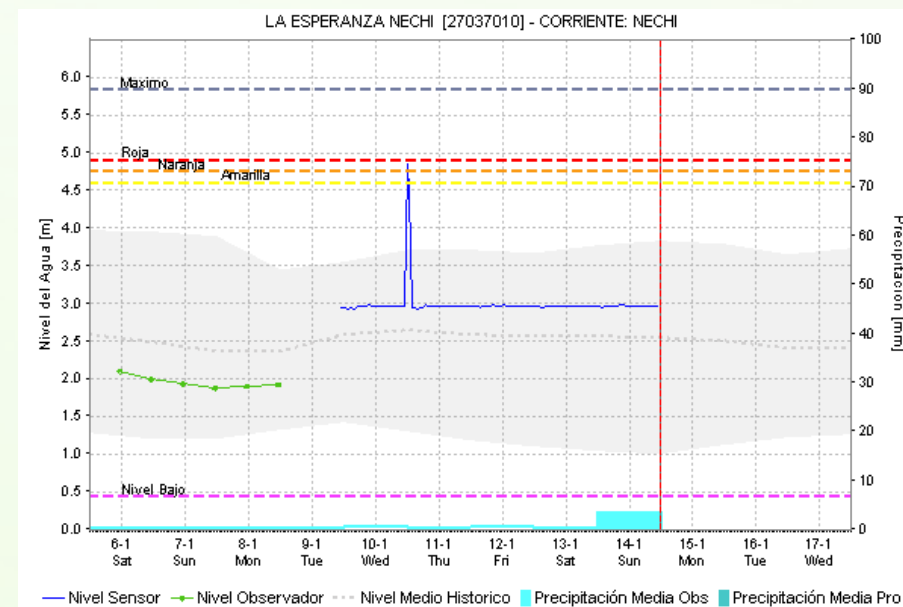
Subzona hidrográfica	Alerta	Descripción
Cuenca baja del río Nechí	<b>Sin alerta</b>	Niveles estables en el río Nechí a la altura de El Bagre, comportamiento que continuará a lo largo del día.

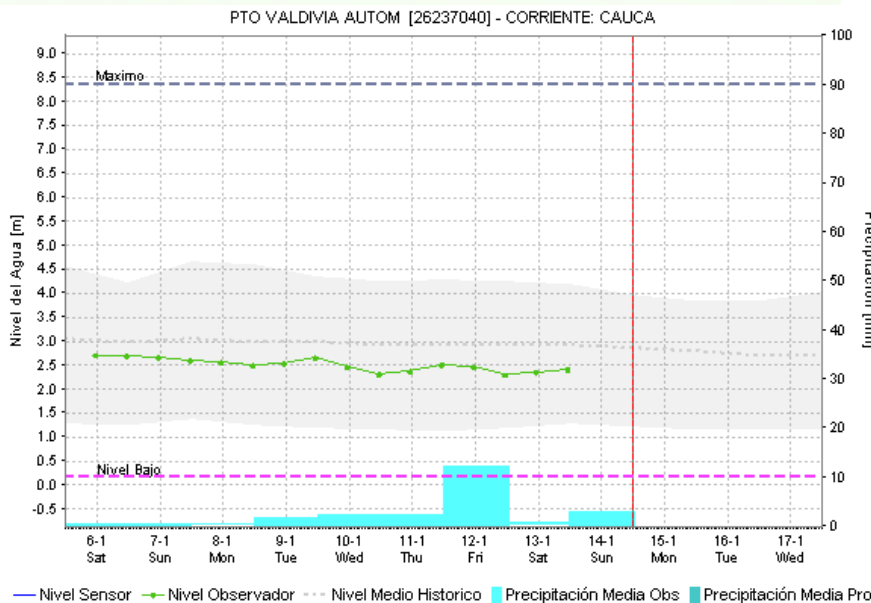
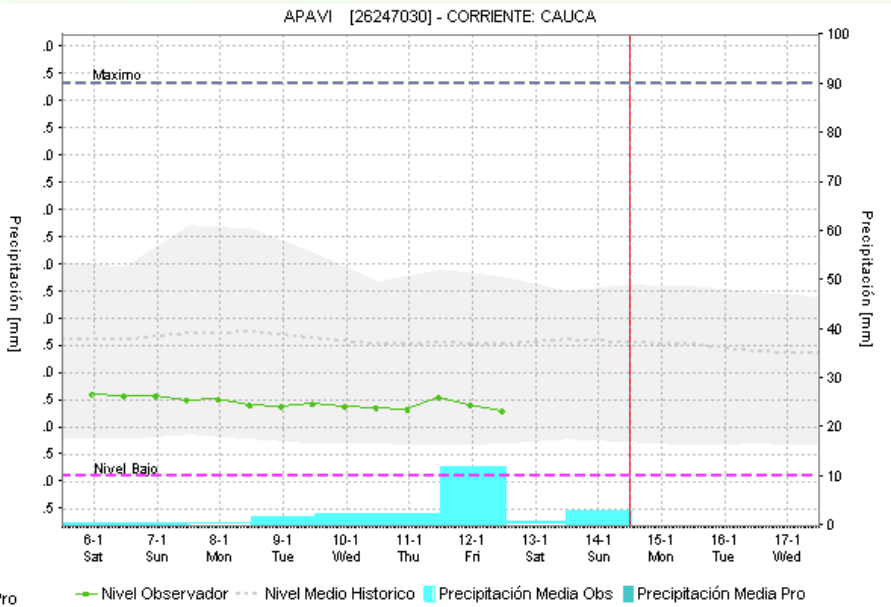
Subzona hidrográfica	Alerta	Descripción
Directos al Cauca entre Puerto Valdivia y río Nechí	Sin alerta	Estabilidad en los niveles del Cauca entre Puerto Valdivia y Nechí, condición que prevalecerá los siguientes días.

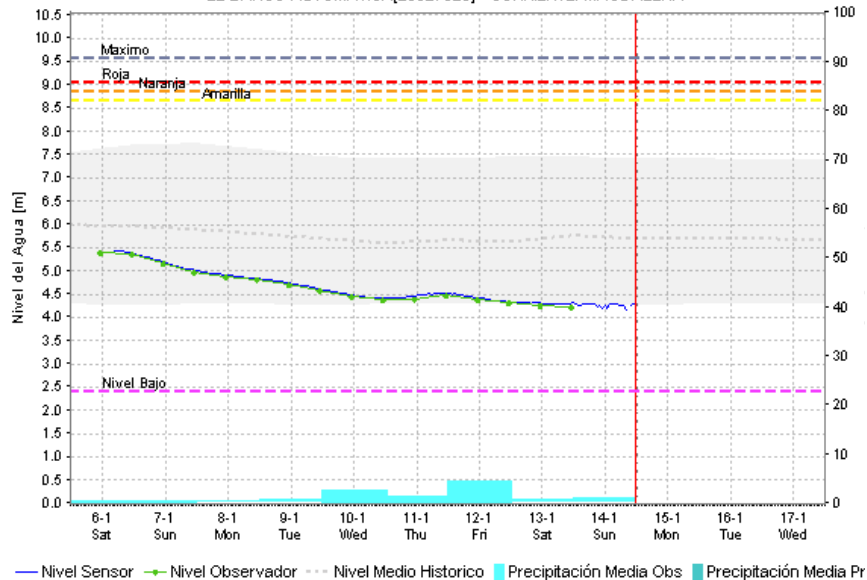
EL BANCO AUTOMATICA[25027020] - CORRIENTE: MAGDALENA

Subzona hidrográfica	Alerta	Descripción
Directos Bajo Magdalena entre el Banco y el Plato	<b>Sin alerta</b>	Predominio de descenso de niveles en el Bajo Magdalena, incluyendo los brazos de Loba (municipios de Barranco de Loba, Pinillos, Magangué y Cicuco) y Mompós (Mompós, San Zenón, Talaigua Nuevo, Santa Ana y Santa Bárbara de Pinto), condición que se mantendrá en la semana.
