# BOLETÍN HIDROMETEOROLÓGICO DE LA MOJANA

San Marcos, Sucre 22 de enero de 2024  
Hora de la actualización: 12:00 HLC

BOLETÍN No: 014/2024

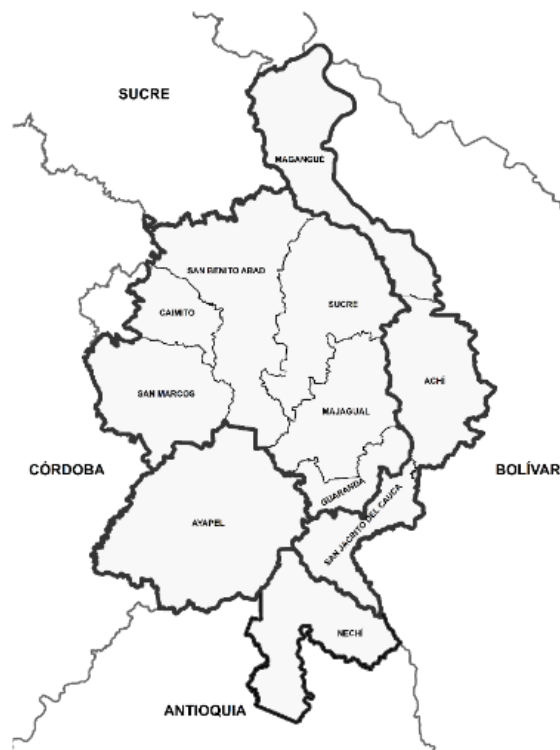
Precipitación acumulada  
19/01/2024 (07:00) – 20/01/2023 (07:00).  
Fuente: IDEAM

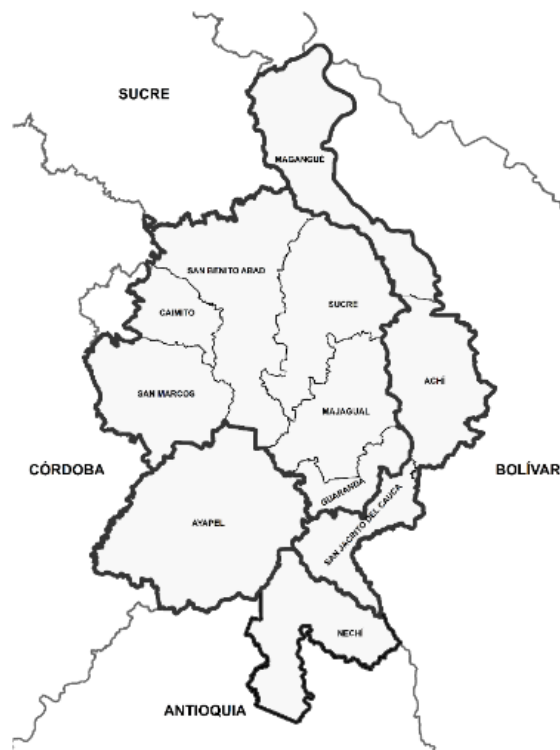
Precipitación acumulada  
20/01/2024 (07:00) – 21/01/2023 (07:00).  
Fuente: IDEAM

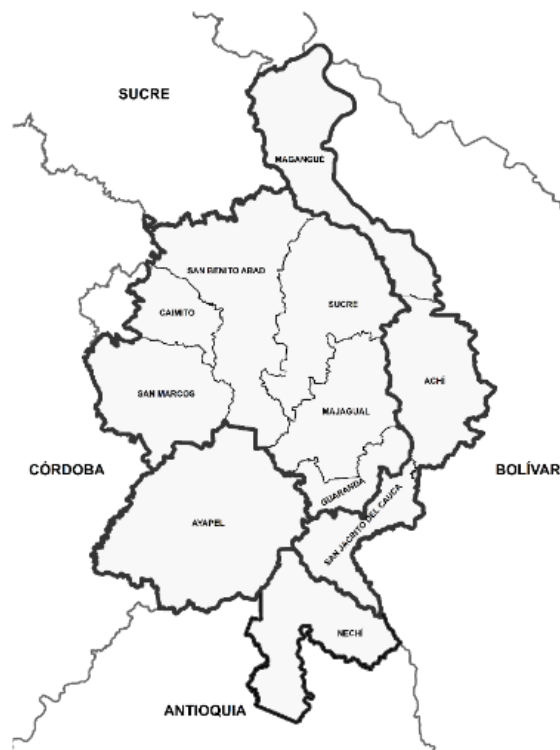
Precipitación acumulada  
21/01/2024 (07:00) – 22/01/2023 (07:00).  
Fuente: IDEAM
