# BOLETÍN HIDROMETEOROLÓGICO DE LA MOJANA

San Marcos, Sucre 29 de enero de 2024  
Hora de la actualización: 12:00 HLC

BOLETÍN No: 019/2024

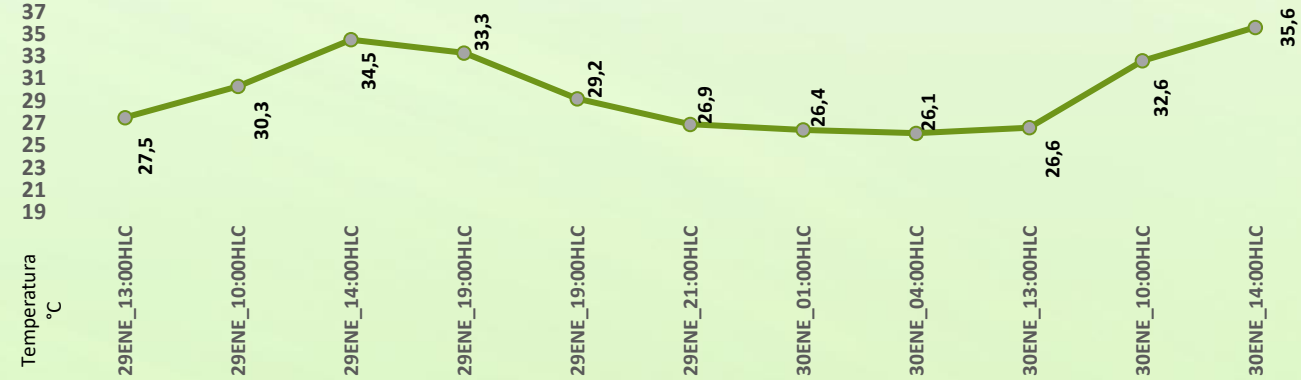
Pronóstico de temperaturas medias para los próximos 02 días

**Temperatura:** las temperaturas máximas oscilarán entre los 35°C y 38°C y las mínimas entre los 23°C y 25°C. Las sensaciones térmicas máximas estimadas oscilarán entre los 35°C y 42°C.
