# BOLETÍN HIDROMETEOROLÓGICO DE LA MOJANA

San Marcos, Sucre 7 de febrero de 2024  
Hora de la actualización: 12:00 HLC

BOLETÍN No: 026/2024

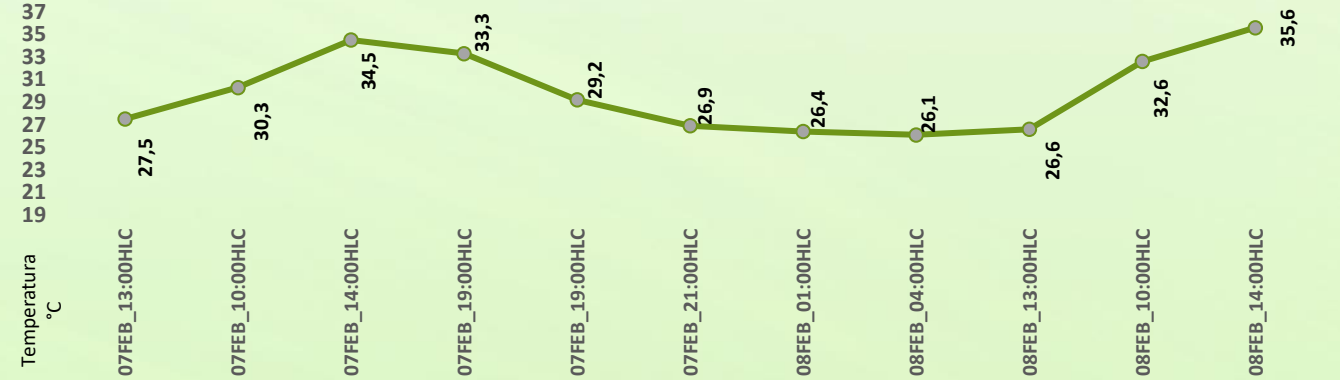
Pronóstico de temperaturas medias para los próximos 02 días

**Temperatura:** las temperaturas máximas oscilarán entre los 35°C y 38°C y las mínimas entre los 23°C y 25°C. Las sensaciones térmicas máximas estimadas oscilarán entre los 35°C y 42°C.
