BOLETÍN HIDROMETEOROLÓGICO DE LA MOJANA

San Marcos, Sucre 5 de marzo de 2024
Hora de la actualización: 12:00 HLC

BOLETÍN No: 045/2024

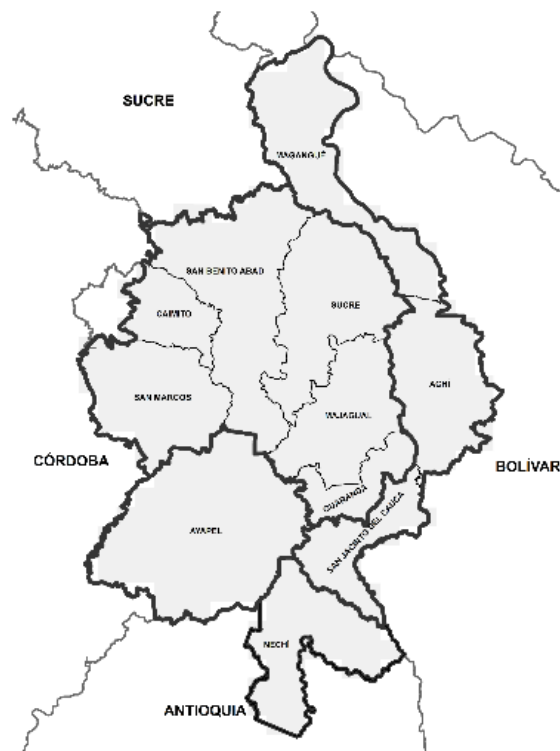
Precipitación acumulada
04/03/2024 (07:00) – 05/03/2023 (07:00).
Fuente: IDEAM

Precipitación: Sin llluvias.

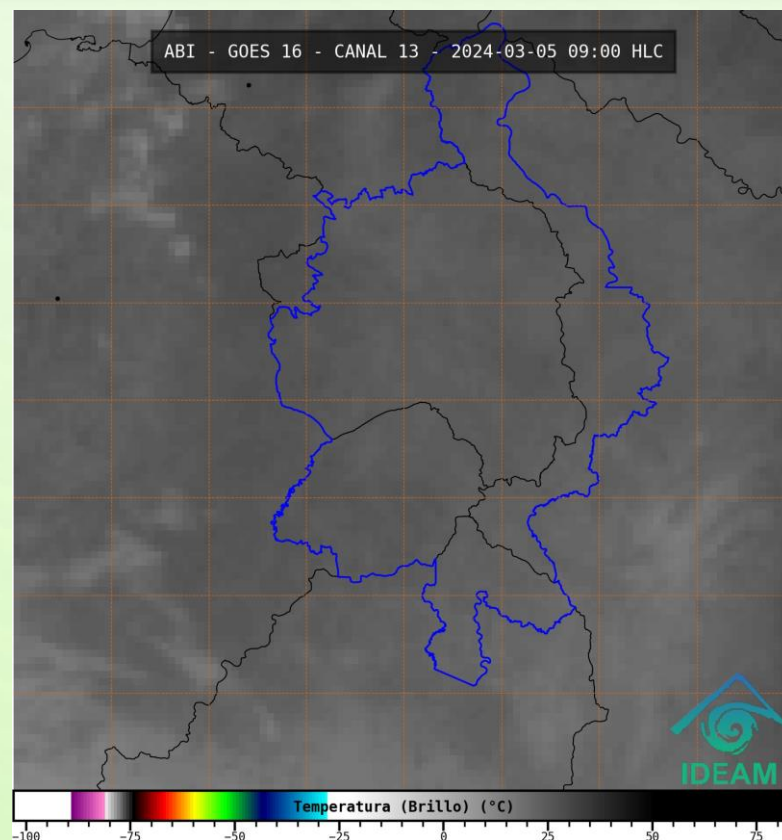
Imagen de satélite IR 09:00 HLC
Fuente: IDEAM

En las últimas horas se ha tenido cielo parcialmente nublado.

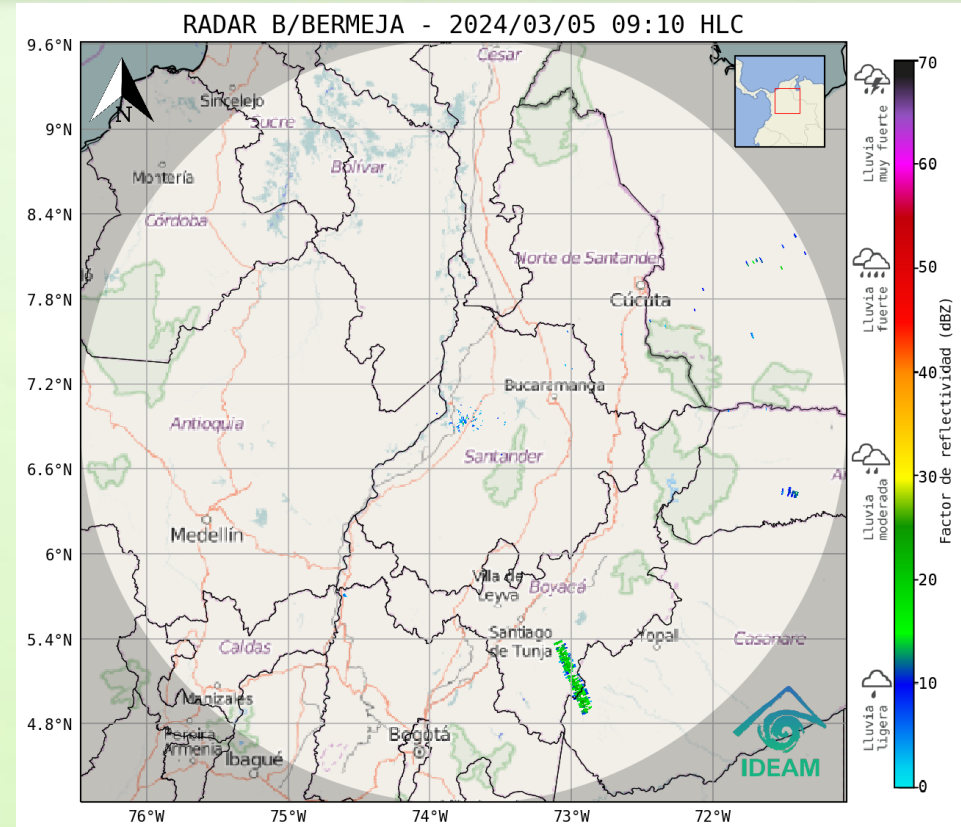
Imagen de radar 09:00 HLC
Fuente: IDEAM

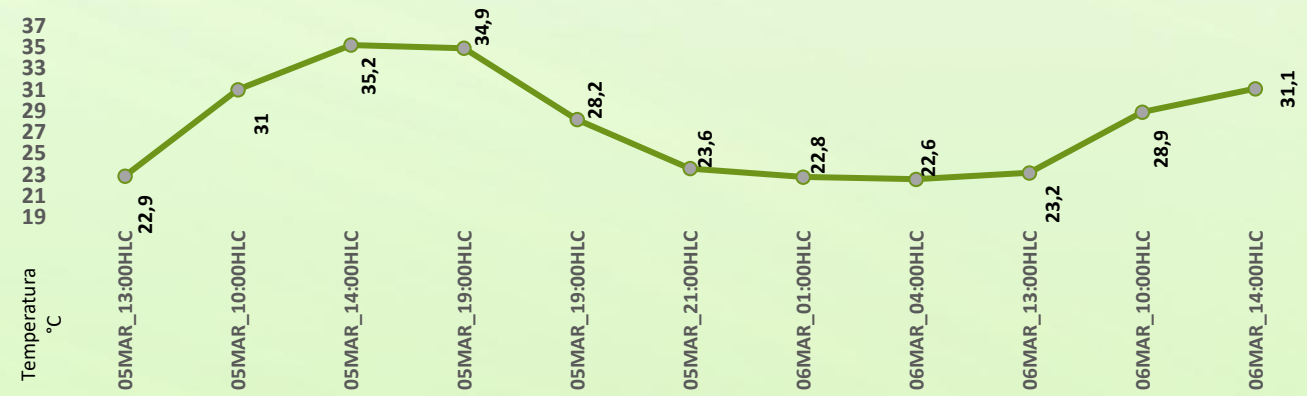
Pronóstico de temperaturas medias para los próximos 02 días

Temperatura: las temperaturas máximas oscilarán entre los 34°C y 36°C y las mínimas entre los 23°C y 26°C. Las sensaciones térmicas máximas estimadas oscilarán entre los 34°C y 41°C.

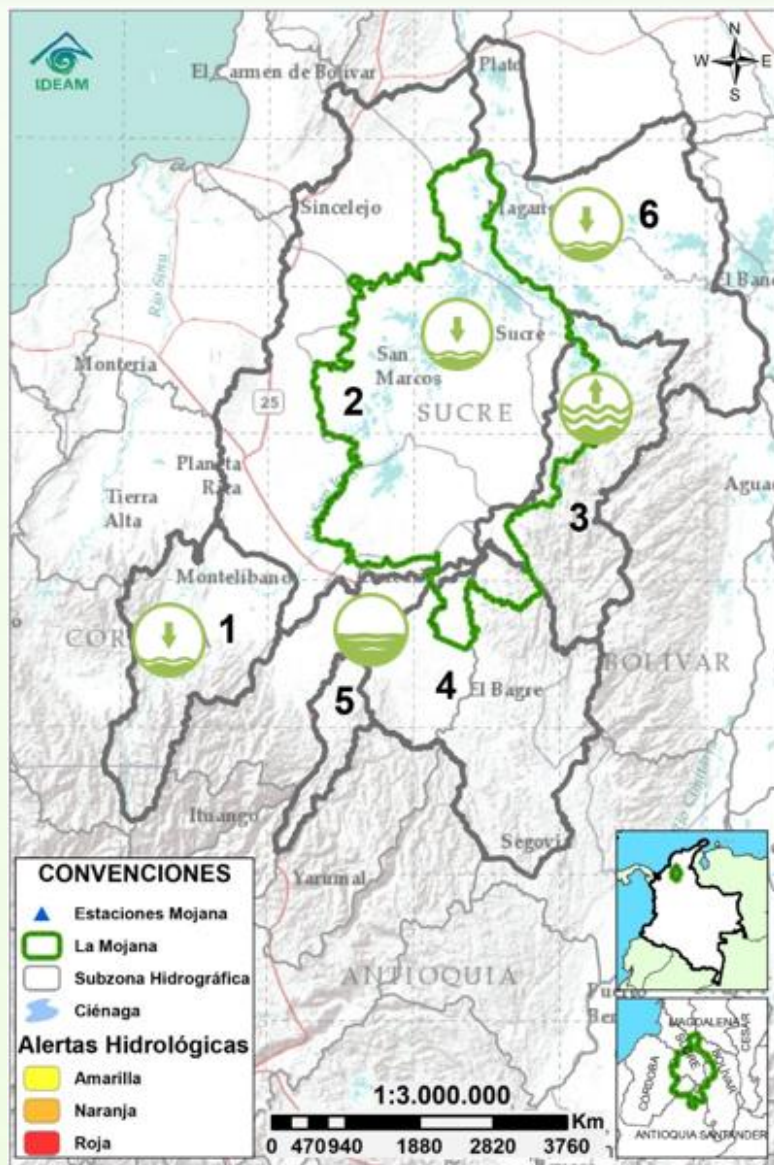
Condiciones hidrológicas antecedentes para el 04/03/2024

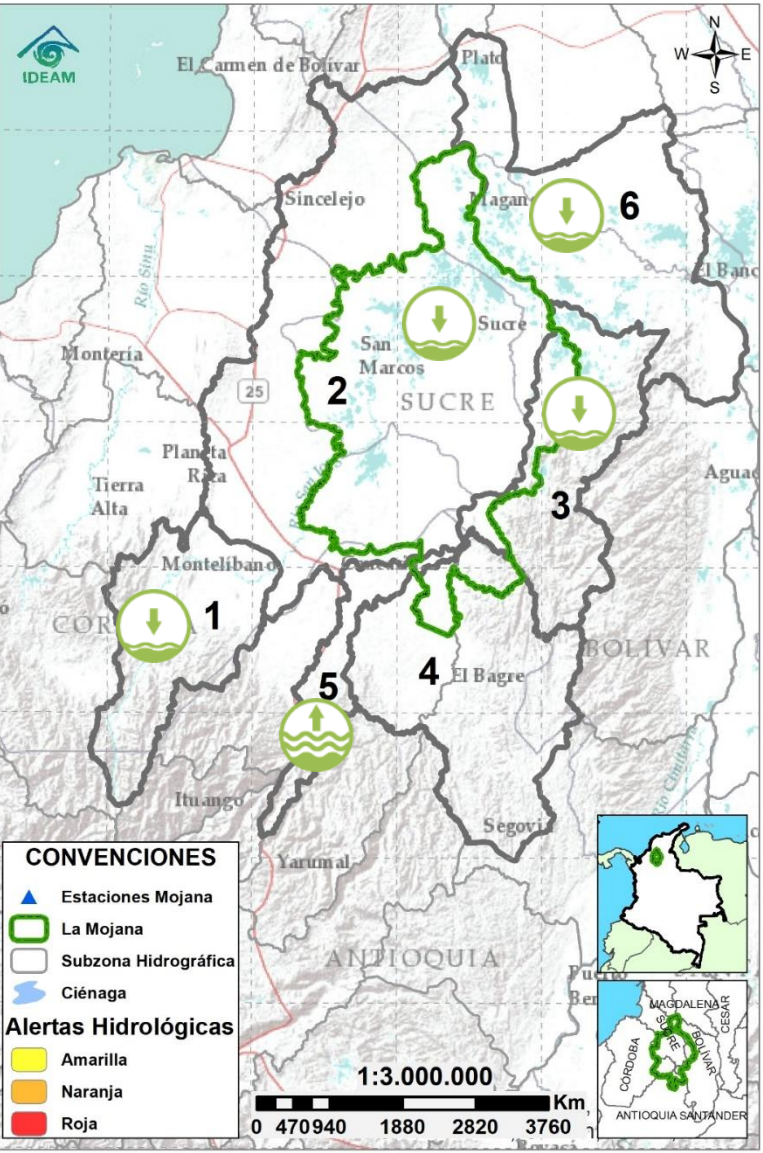
Descripción condiciones hidrológicas: se registran niveles muy bajos y problemas de navegabilidad en los caños Rabón, San Matías, Mojana y Pancegüita asociados al cierre del rompedero Caregato, a los niveles bajos del río Cauca y a la escasez de precipitaciones sobre el territorio mojanero. Así mismo, se registran niveles bajos para la época en el brazo de Loba y brazo de Mompós y en el río Cauca en el tramo Apavi - Margento y el tramo San Jacinto del Cauca - Pinillos.

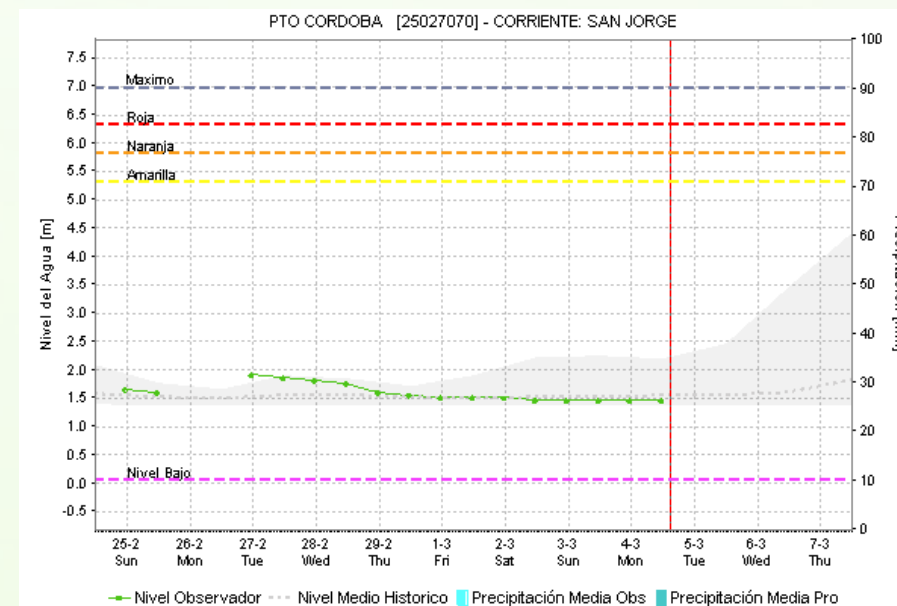
2.2.1 SUBZONA HIDROGRÁFICA DEL RÍO SAN JORGE CUENCA ALTA

Subzona hidrográfica	Alerta	Descripción
Cuenca alta del río San Jorge	Sin alerta	Descenso de nivel del río San Jorge, se prevé estabilización los próximos días.

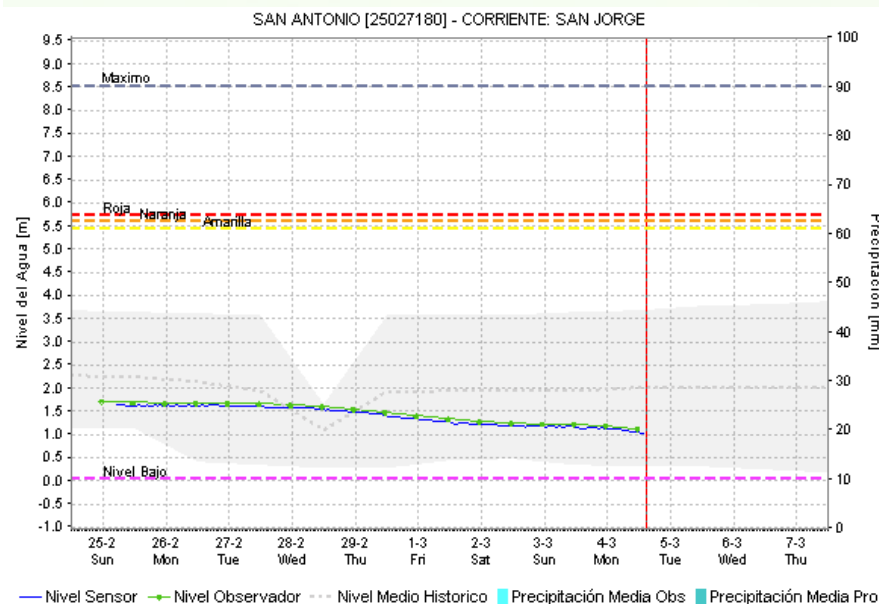
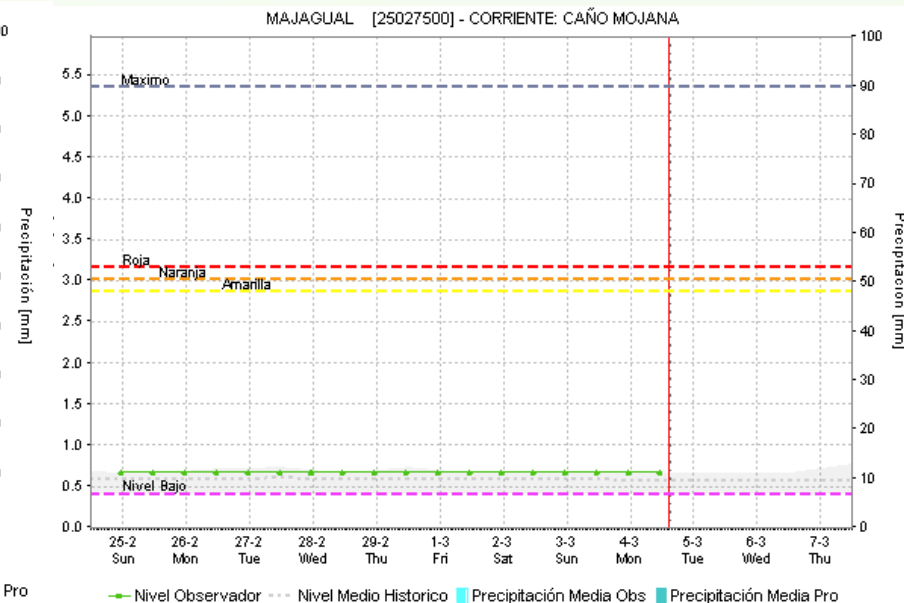
2.2.2 SUBZONA HIDROGRÁFICA DEL RÍO SAN JORGE CUENCA BAJA

Subzona hidrográfica	Alerta	Descripción
Cuenca baja del río San Jorge		Descensos de nivel en los caños Rabón, San Matías, Mojana y Pancegüita (problemas de navegabilidad) y en la ciénaga de Ayapel debido al cierre del rompedero Caregato y a la ausencia de lluvias.
		Nota: Aunque han descendido los niveles del caño Bejuco y el Caño Rabón en Guaranda (Sucre) por el cierre de Caregato (20/02/2024), persisten las inundaciones en Gavaldá y Nueva Esperanza. Se prevé que durante el mes de marzo los niveles continúen bajando y finalicen las afectaciones.

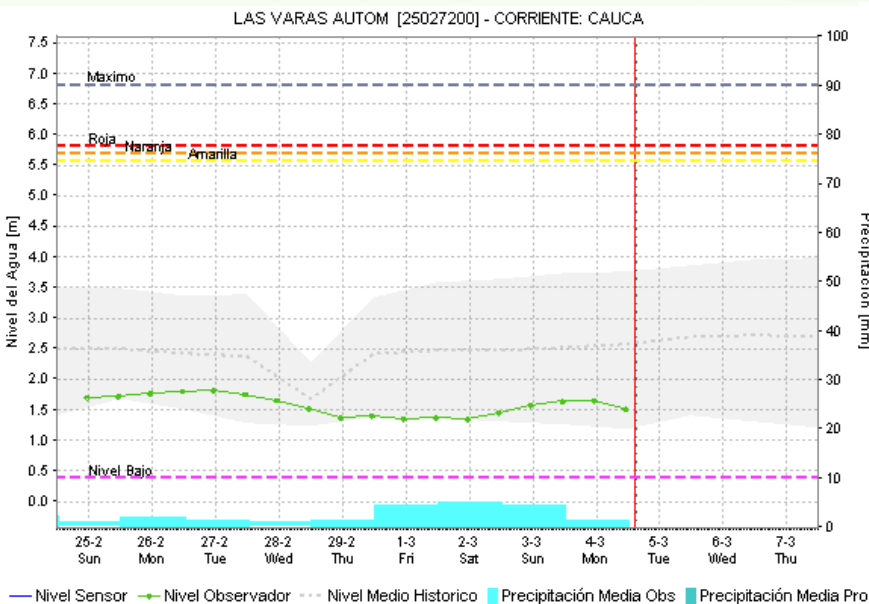
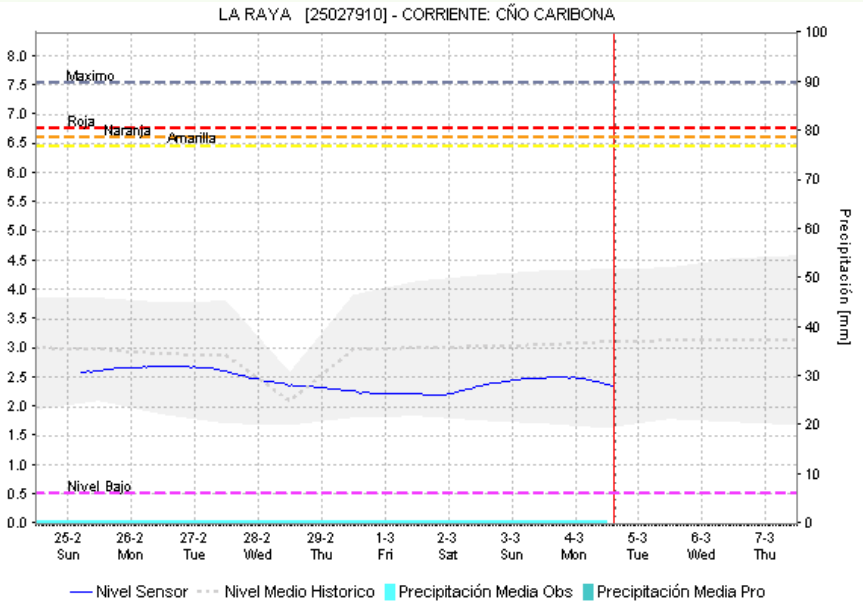
2.2.3 DIRECTOS AL BAJO CAUCA - CIÉNAGA LA RAYA ENTRE EL RÍO NECHÍ Y EL BRAZO DE LOBA

Subzona hidrográfica	Alerta	Descripción
Directos al bajo Cauca- Ciénaga La Raya entre el río Nechí y Brazo de Loba		Cierre del rompedero Caregato (20/02/2024) y descenso de niveles, con valores por debajo de lo normal para la época. Se esperan variaciones de nivel durante la semana.

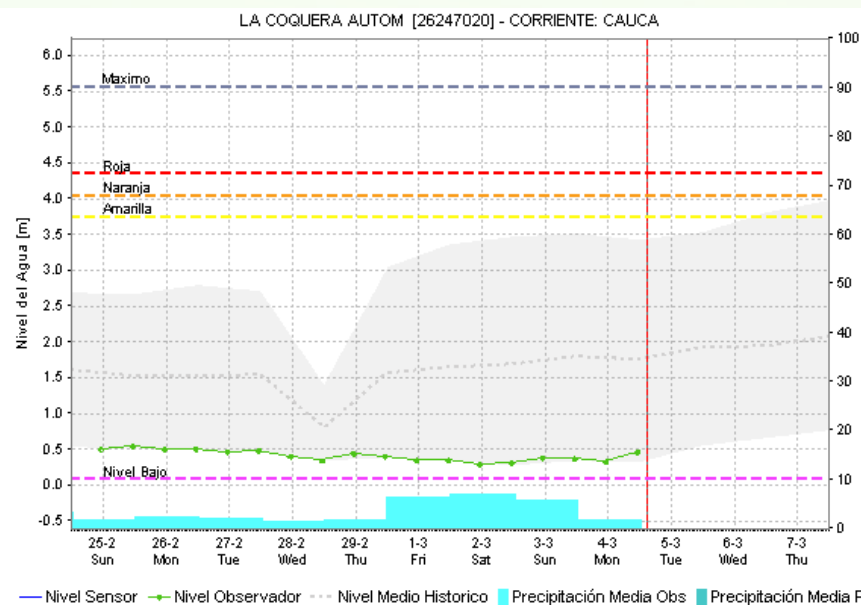
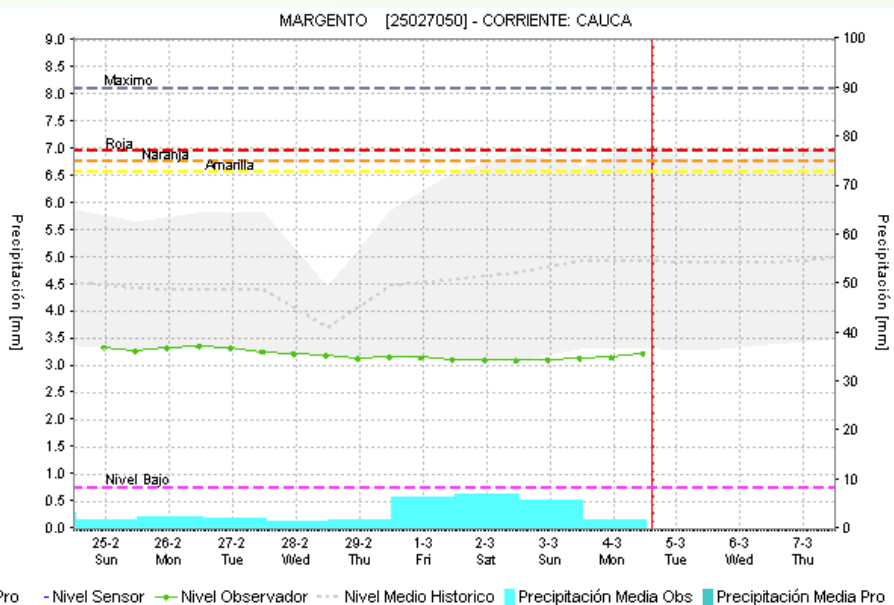
2.2.5 DIRECTOS AL CAUCA ENTRE PTO. VALDIVIA Y RÍO NECHÍ

Subzona hidrográfica	Alerta	Descripción
Directos al Cauca entre Puerto Valdivia y río Nechí		Ascenso de niveles, persisten los valores por debajo de lo normal para la época. Se prevén fluctuaciones de nivel durante la semana.

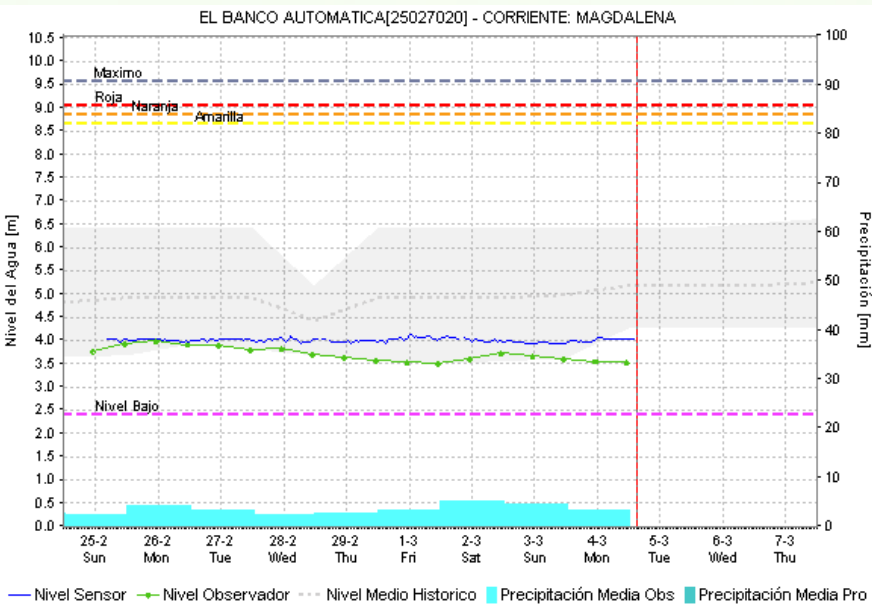
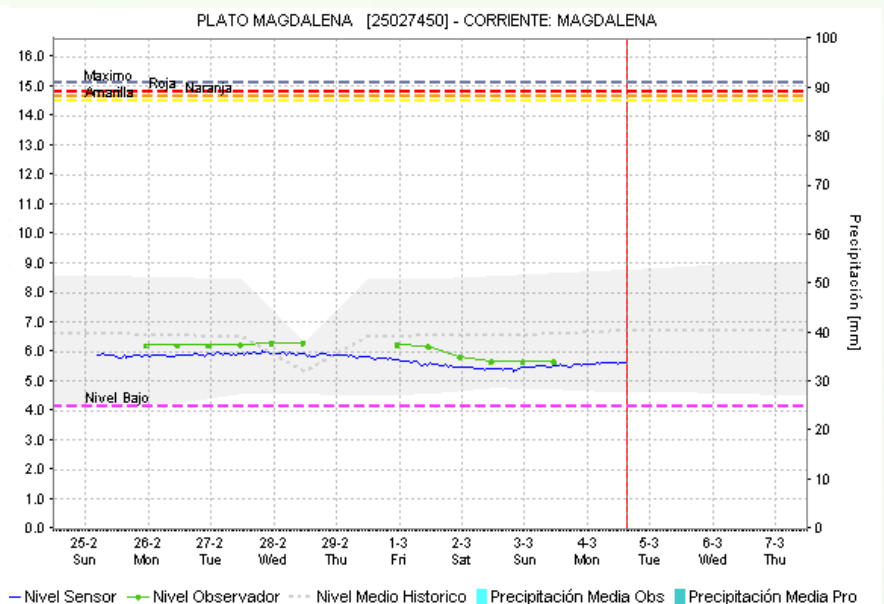
2.2.6 DIRECTOS AL BAJO MAGDALENA ENTRE EL BANCO Y EL PLATO

Subzona hidrográfica	Alerta	Descripción
Directos Bajo Magdalena entre el Banco y el Plato		Descenso de niveles en el brazo de Loba y el brazo de Mompós, con valores bajos para la época, se esperan ligeros descensos los próximos días.
