BOLETÍN HIDROMETEOROLÓGICO DE LA MOJANA

San Marcos, Sucre 11 de marzo de 2024
Hora de la actualización: 12:00 HLC

BOLETÍN No: 049/2024

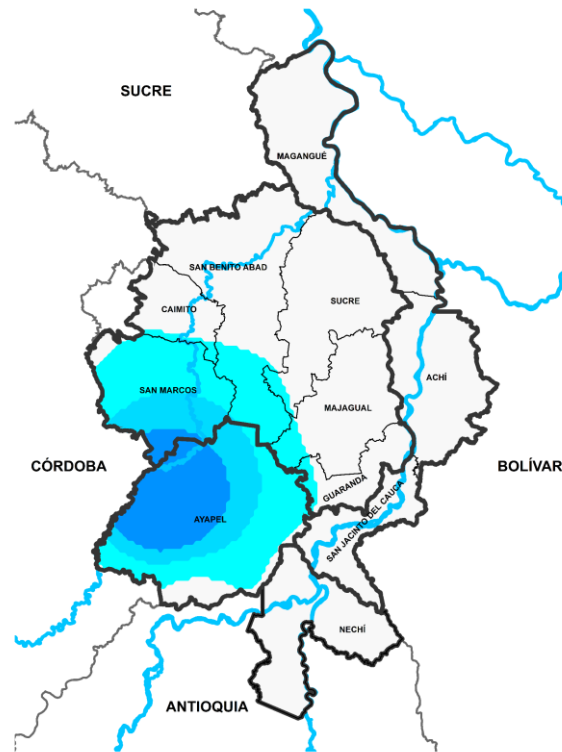
Precipitación acumulada
10/03/2024 (07:00) – 11/03/2023 (07:00).
Fuente: IDEAM

Precipitación: Predominio de tiempo seco, solo unas lloviznas en sectores de Ayapel y Nechí.

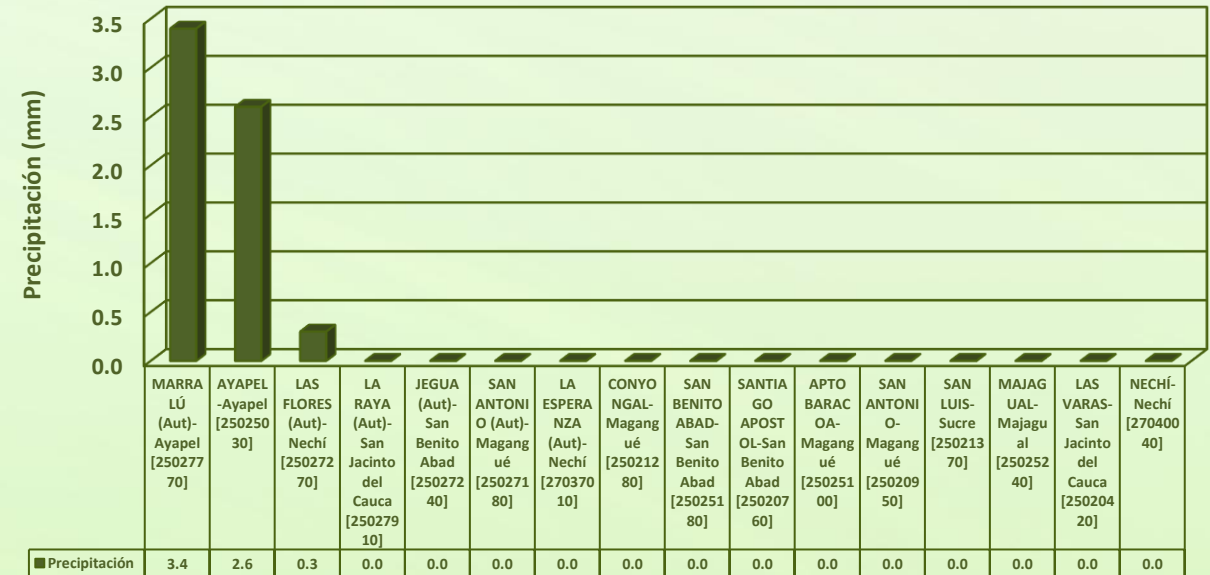
Lluvia registrada el 10 marzo de 2024

Temperatura: se registró una temperatura máxima de 38,4°C el 10 de marzo en el municipio de Magangué y una mínima de 25,7°C en la madrugada del 11 de marzo.

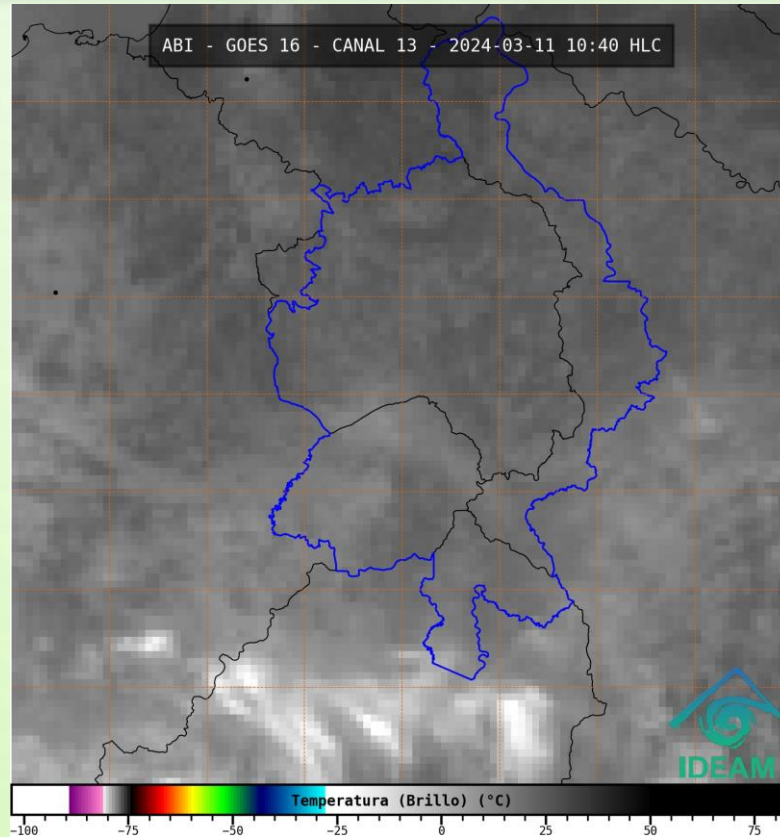
Imagen de satélite IR 10:40 HLC
Fuente: IDEAM

En las últimas horas se ha tenido cielo parcialmente nublado.

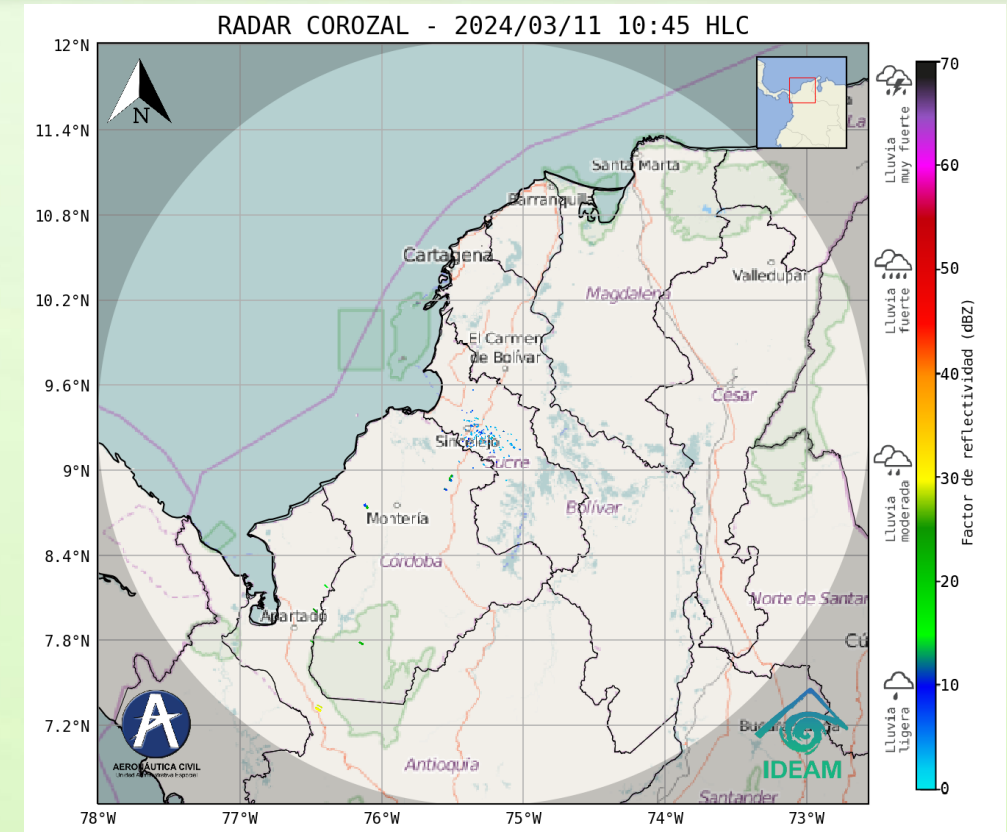
Imagen de radar 10:45 HLC
Fuente: IDEAM

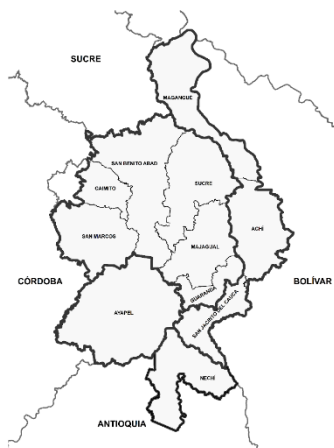
TARDE DEL 11 DE MARZO

Precipitación: en horas de la tarde seguirá el predominio del tiempo seco, luego, en horas de la noche y madrugada se extenderá la condición seca; sin embargo, se tiene una probabilidad de lluvias débiles en horas de la madrugada principalmente hacia sectores de Nechí y San Jacinto del Cauca.

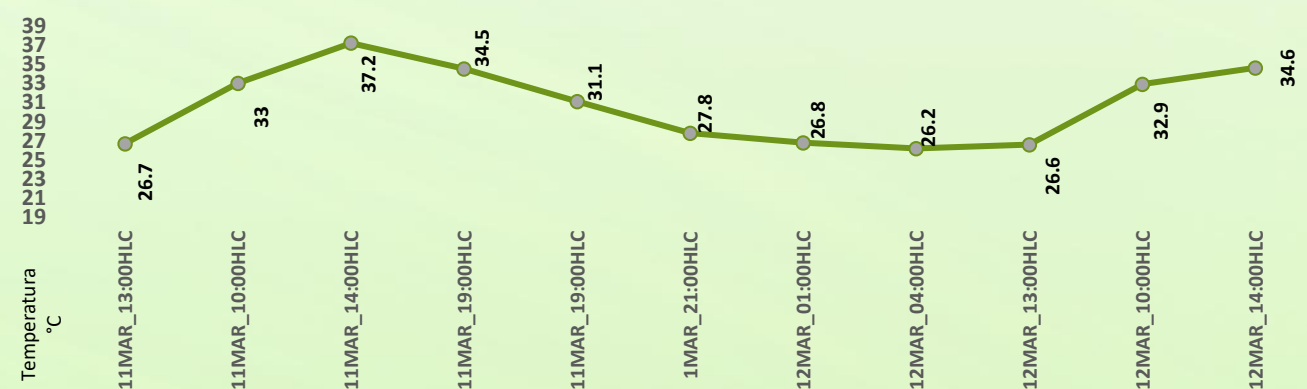
Pronóstico de temperaturas medias para los próximos 02 días

Temperatura: las temperaturas máximas oscilarán entre los 34°C y 37°C y las mínimas entre los 23°C y 26°C. Las sensaciones térmicas máximas estimadas oscilarán entre los 35°C y 42°C.

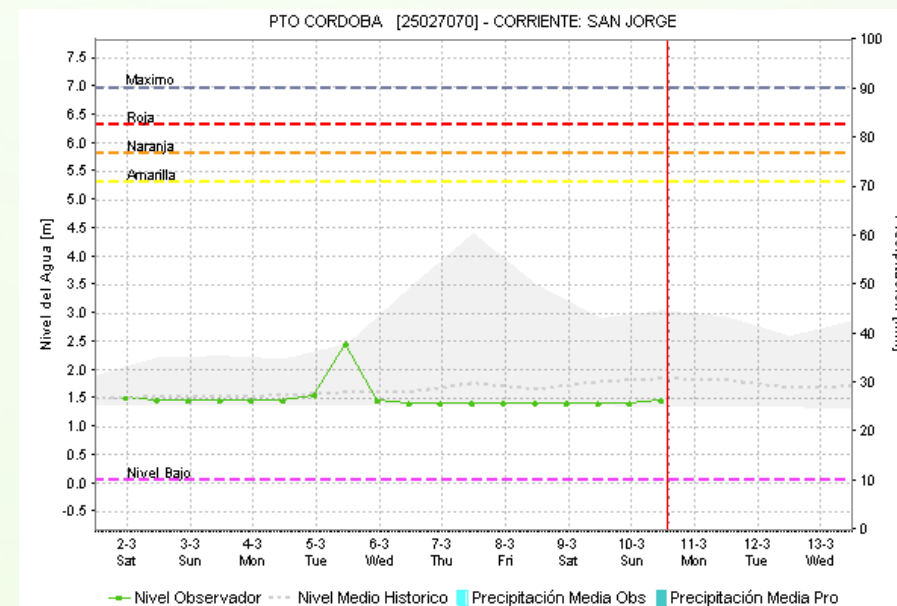
2.2.1 SUBZONA HIDROGRÁFICA DEL RÍO SAN JORGE CUENCA ALTA

Subzona hidrográfica	Alerta	Descripción
Cuenca alta del río San Jorge	Sin alerta	Nivel estable del río San Jorge a la altura de La Apartada, no se descartan ascensos los próximos días.

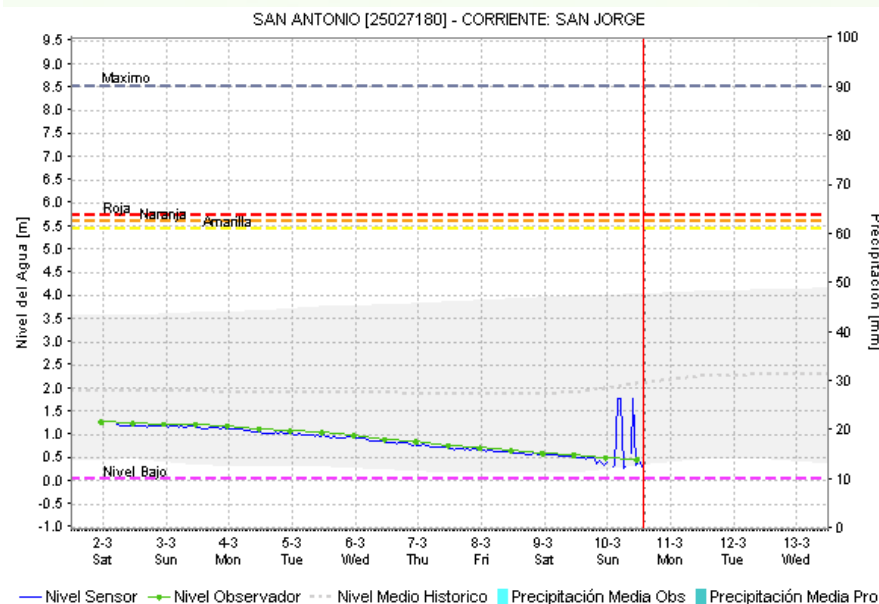
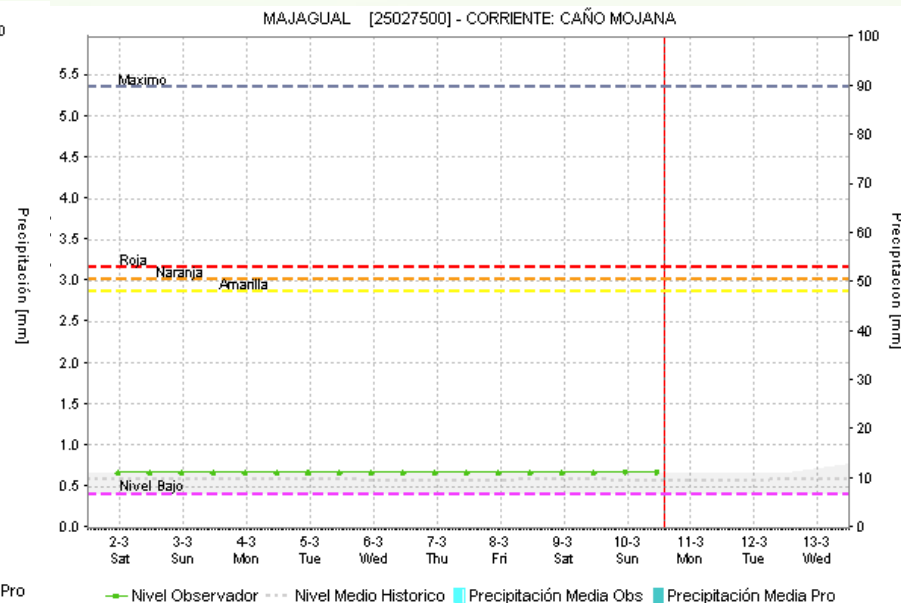
2.2.2 SUBZONA HIDROGRÁFICA DEL RÍO SAN JORGE CUENCA BAJA

Subzona hidrográfica	Alerta	Descripción
Cuenca baja del río San Jorge		Descensos de nivel y problemas de navegabilidad en los caños Rabón, San Matías, Mojana y Pancegüita debido al cierre del rompedero Caregato (20/02/2024) y a la ausencia de lluvias.

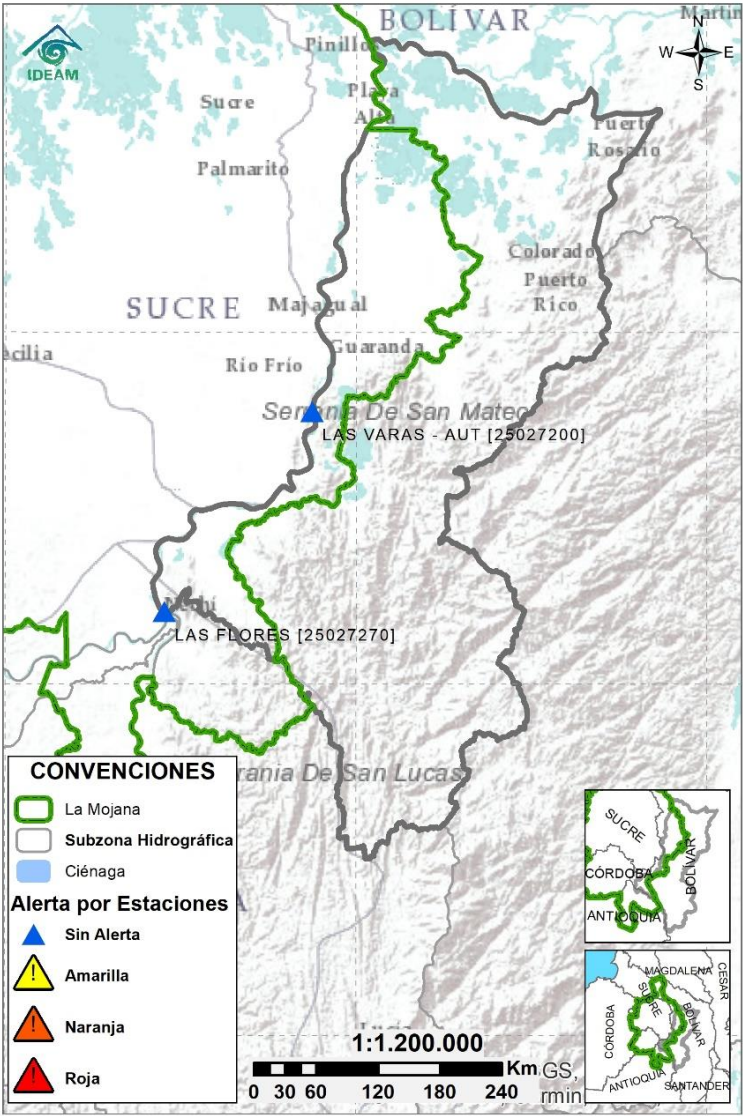
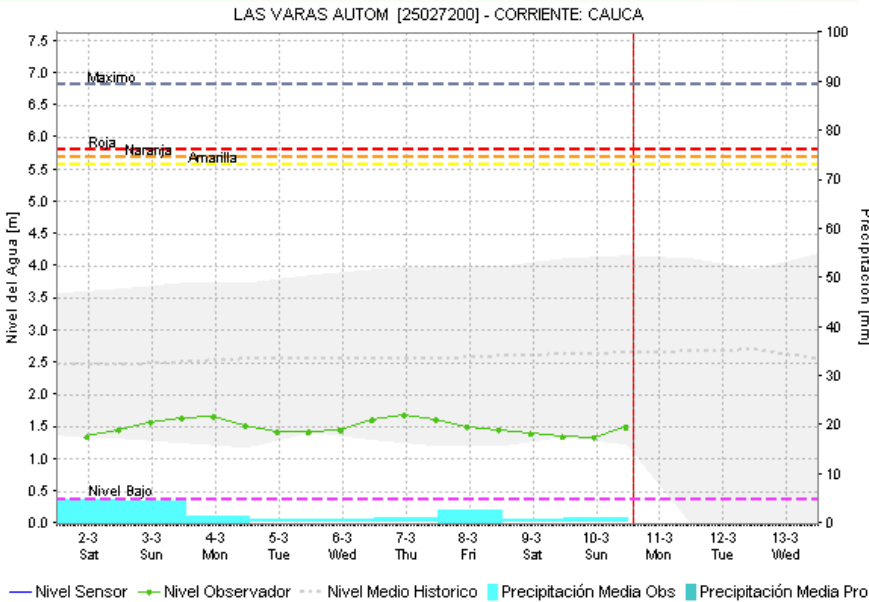
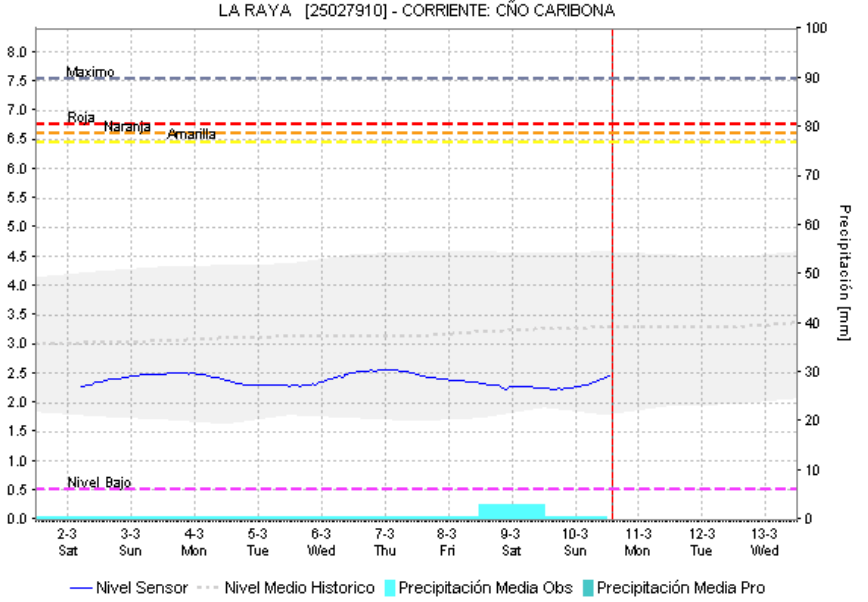
2.2.3 DIRECTOS AL BAJO CAUCA - CIÉNAGA LA RAYA
ENTRE EL RÍO NECHÍ Y EL BRAZO DE LOBA

Subzona hidrográfica	Alerta	Descripción
Directos al bajo Cauca- Ciénaga La Raya entre el río Nechí y Brazo de Loba		Valores por debajo de lo normal para la época, sin embargo, se evidencia una ligera creciente transitando en el tramo Nechí – Achí, condición que verá reflejada, aguas abajo en el Brazo de Loba, en el transcurso del día.

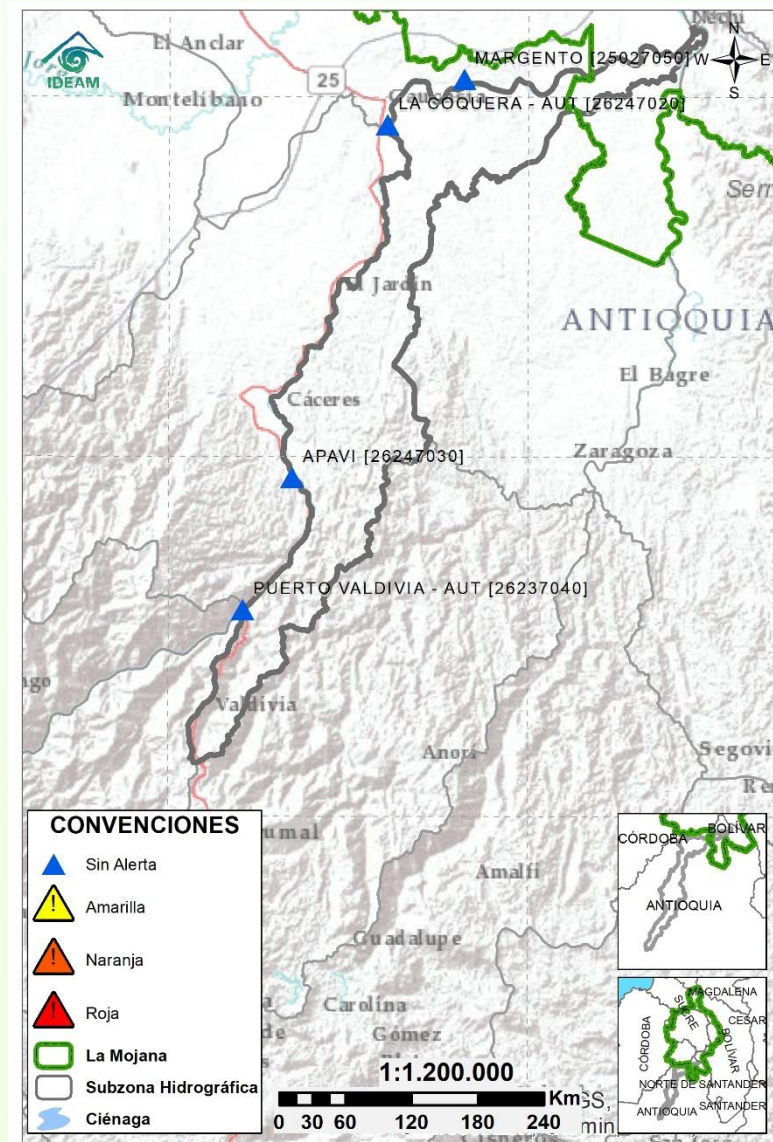
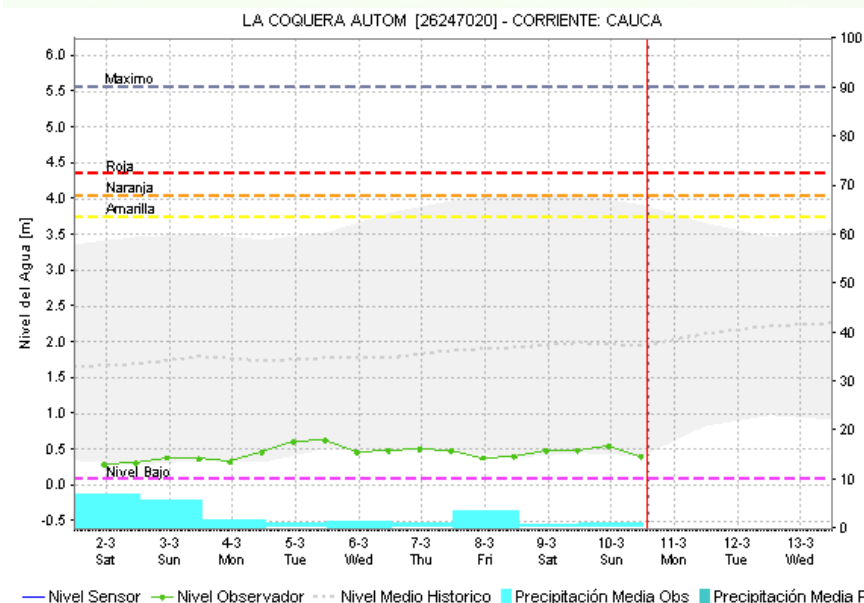
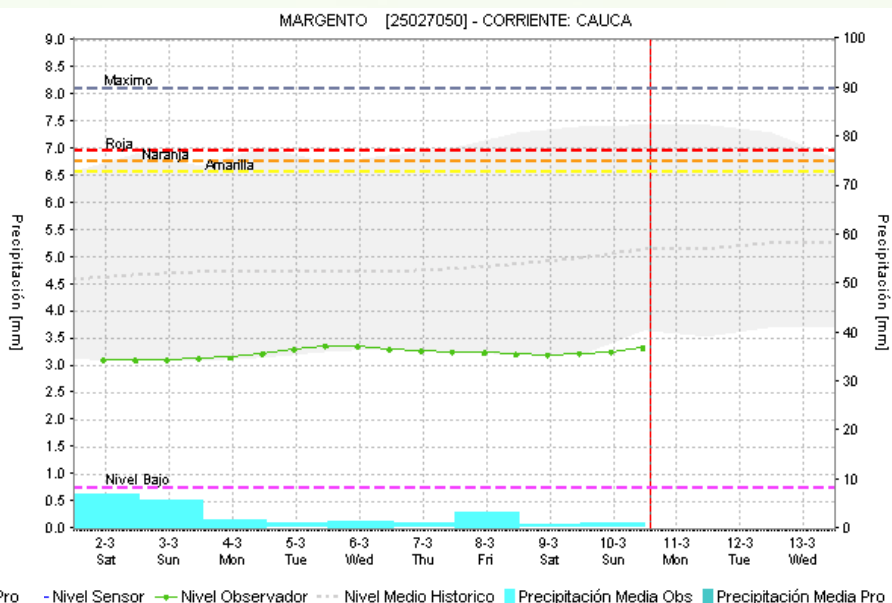
2.2.5 DIRECTOS AL CAUCA ENTRE PTO. VALDIVIA Y RÍO NECHÍ

Subzona hidrográfica	Alerta	Descripción
Directos al Cauca entre Puerto Valdivia y río Nechí		Valores por debajo de lo normal para la época, tendencia a la estabilidad.

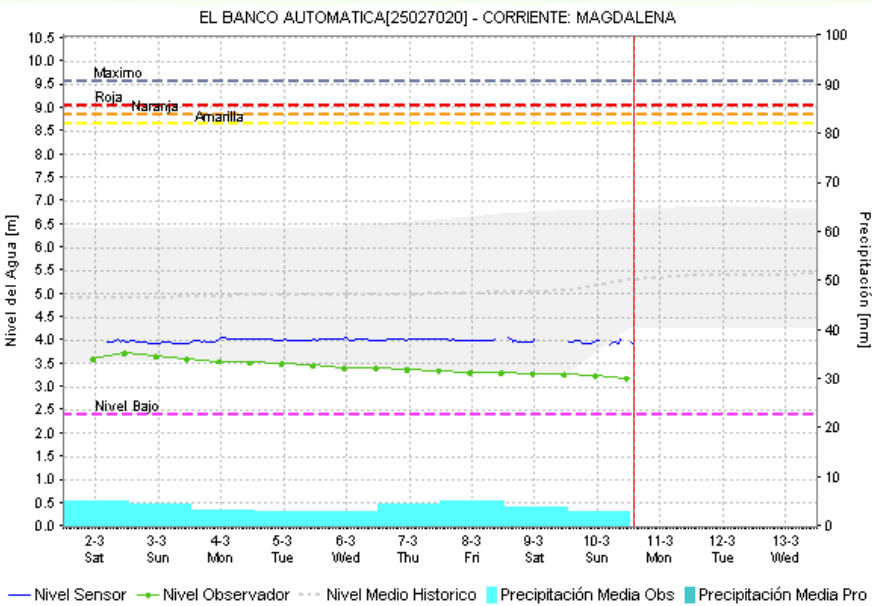
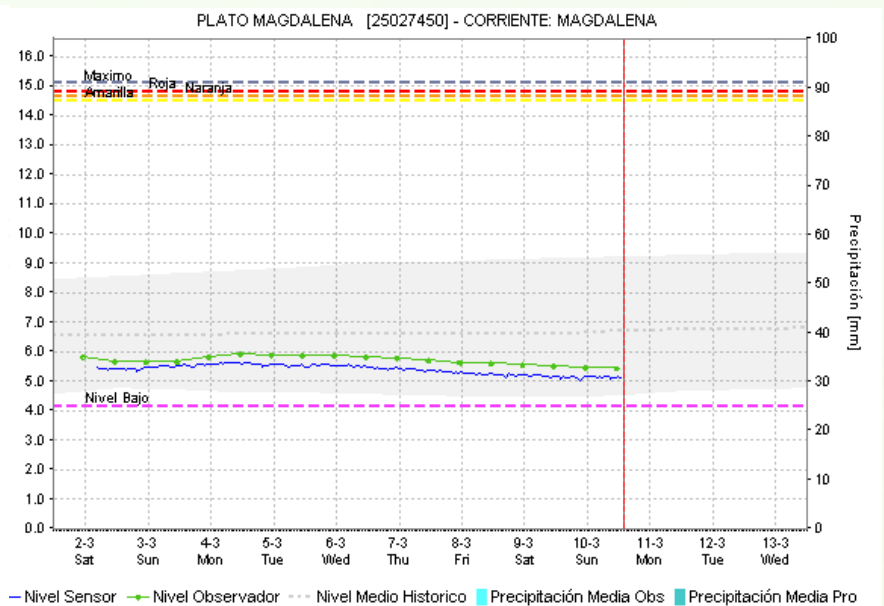
2.2.6 DIRECTOS AL BAJO MAGDALENA ENTRE EL BANCO Y EL PLATO

Subzona hidrográfica	Alerta	Descripción
Directos Bajo Magdalena entre el Banco y el Plato		Descenso en el río Magdalena entre el Banco y Plato, con valores bajos para la época, se espera esta condición prevalezca estos días.
