BOLETÍN HIDROMETEOROLÓGICO DE LA MOJANA

San Marcos, Sucre 15 de marzo de 2024
Hora de la actualización: 12:00 HLC

BOLETÍN No: 052/2024

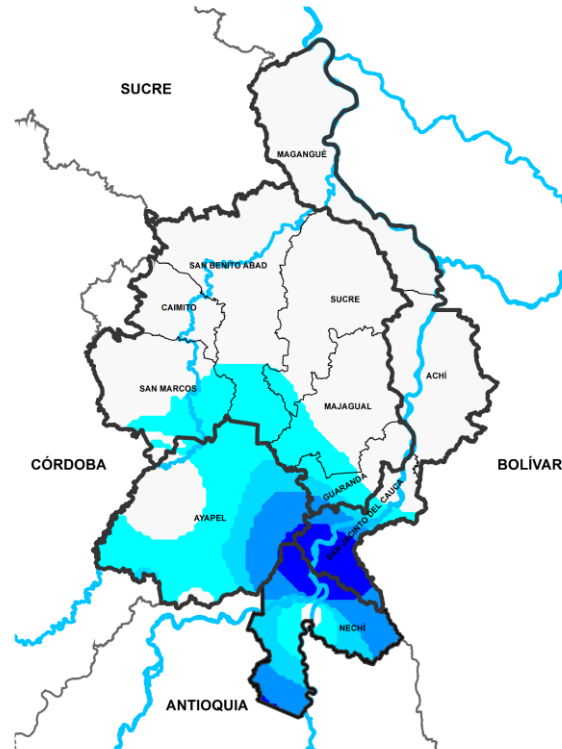
Precipitación acumulada
14/03/2024 (07:00) – 15/03/2023 (07:00).
Fuente: IDEAM

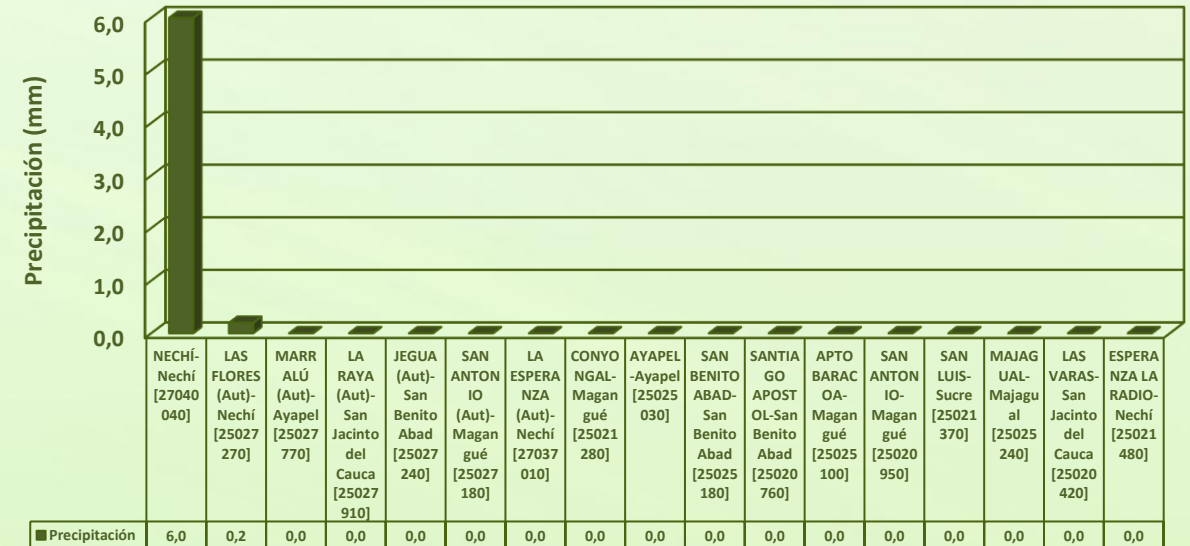
Lluvia registrada el 14 marzo de 2024

Precipitación: Predominio de tiempo seco.

Temperatura: se registró una temperatura máxima de 37,8°C el 14 de marzo en el municipio de Magangué y una mínima de 26,3°C en la madrugada del 15 de marzo.

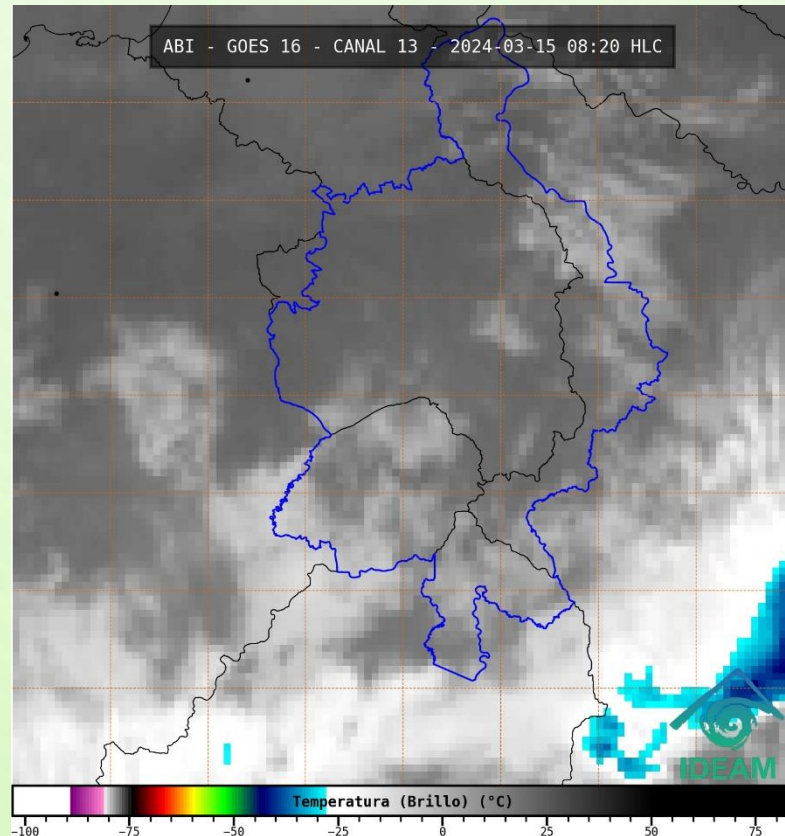
Imagen de satélite IR 08:20 HLC
Fuente: IDEAM

En las últimas horas se ha tenido cielo parcialmente nublado.

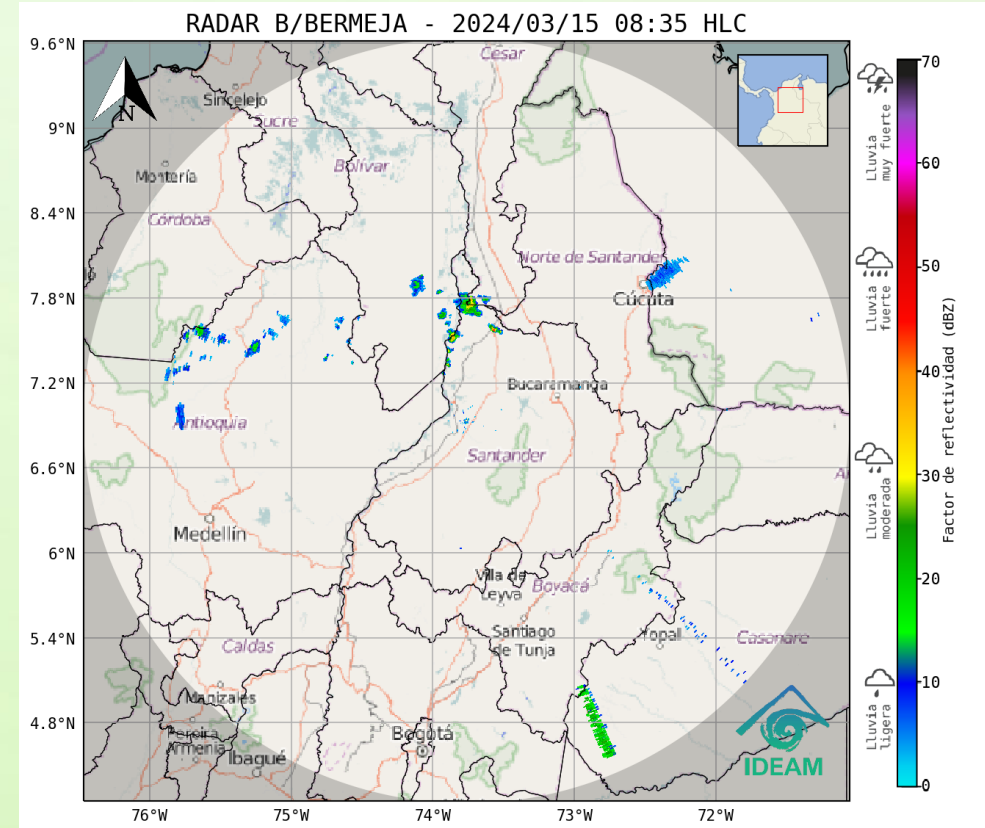
Imagen de radar 08:35 HLC
Fuente: IDEAM

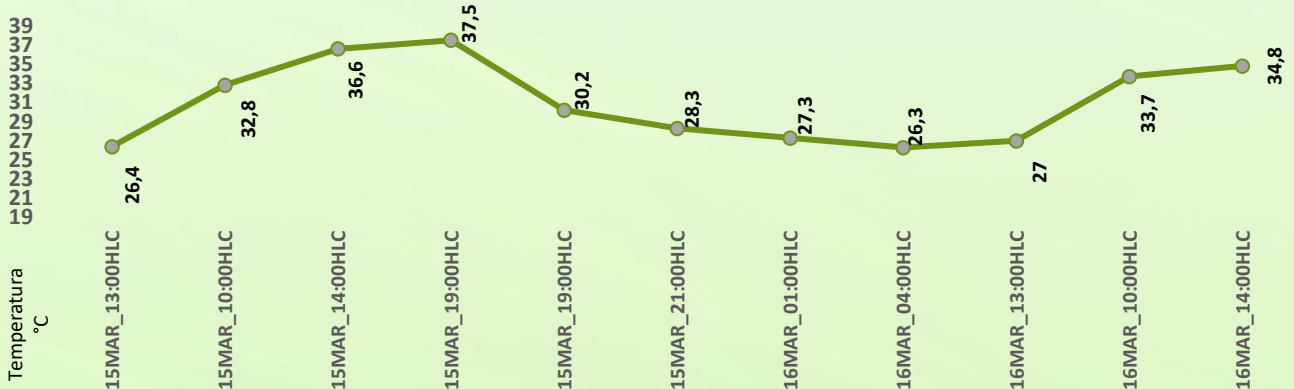
Pronóstico de temperaturas medias para los próximos 02 días

Temperatura: las temperaturas máximas oscilarán entre los 35°C y 38°C y las mínimas entre los 23°C y 26°C. Las sensaciones térmicas máximas estimadas oscilarán entre los 37°C y 46°C.

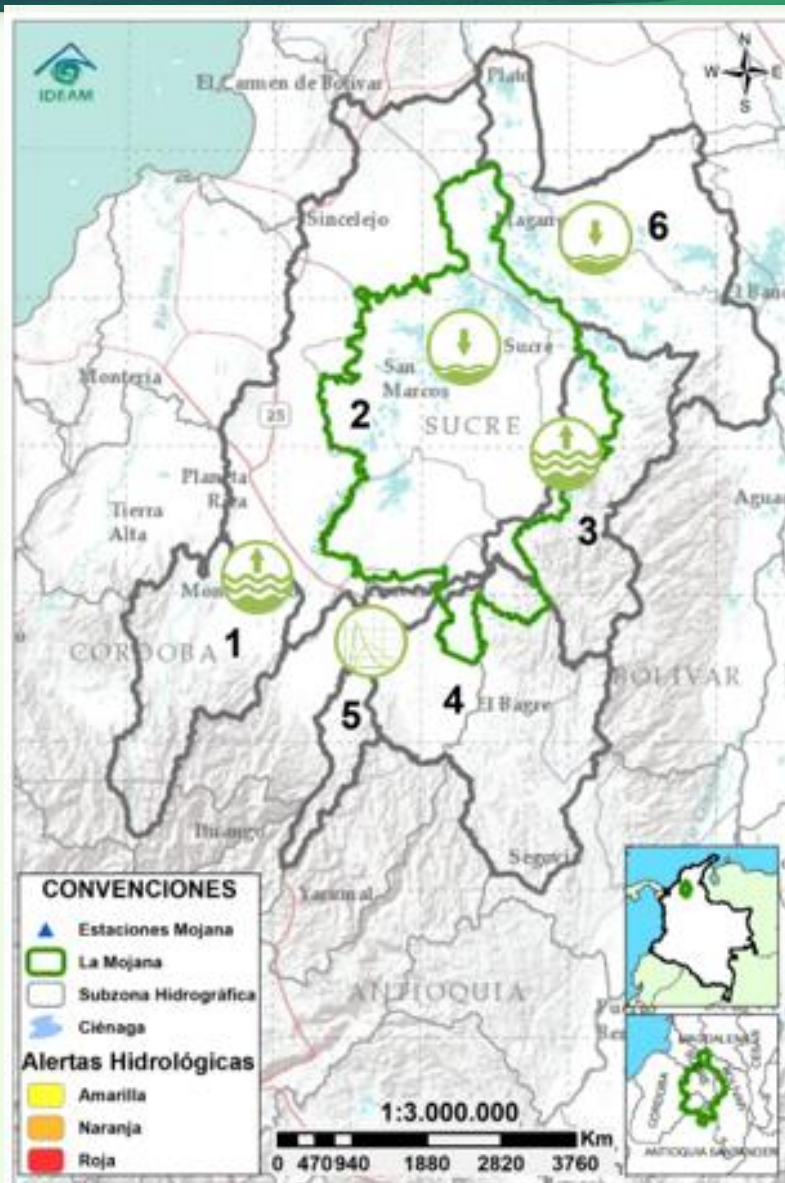
Condiciones hidrológicas antecedentes para el 14/03/2024

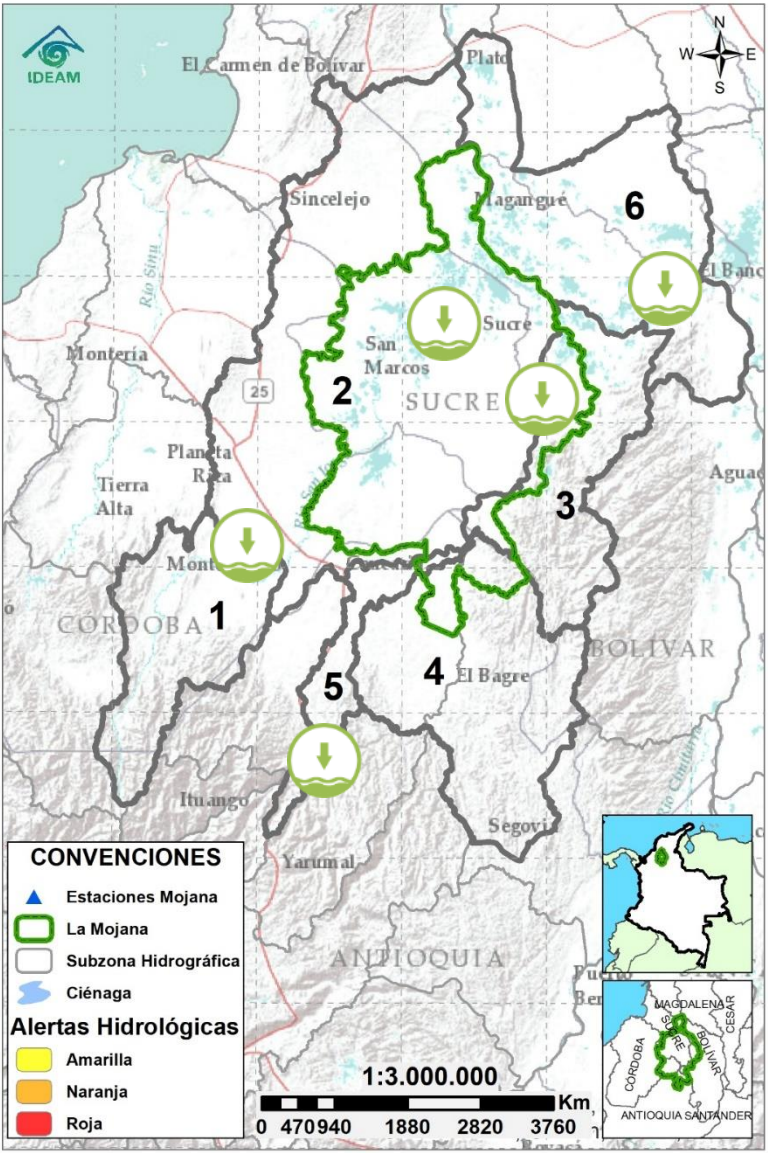
Descripción condiciones hidrológicas: niveles muy bajos y problemas de navegabilidad en los caños Rabón, San Matías, Mojana y Pancegüita reportados por los promotores del sistema comunitario de alertas tempranas asociados al cierre del rompedero Caregato, los niveles bajos del río Cauca y a la escasez de lluvias, así mismo persisten los niveles bajos para la época en el Bajo Magdalena a la altura de El Banco y Coyongal y en el río Cauca, en los tramos: Apavi - Margento y San Jacinto del Cauca - Pinillos.

Alerta	Zona Hidrográfica		Subzona o Cuenca Hidrográfica	Condición predominante	Descripción de la alerta hidrológica
Sin alerta	1	Bajo Magdalena-Cauca - San Jorge	Alto San Jorge	Niveles en descenso	Ligero descenso en el río San Jorge a la altura de La Apartada, no se descartan ligeros ascensos los próximos días.
Sin alerta	2	Bajo Magdalena-Cauca - San Jorge	Bajo San Jorge	Niveles en descenso	Descensos de nivel y problemas de navegabilidad en los caños Rabón, San Matías, Mojana y Pancegüita debido al cierre del rompedero Caregato (20/02/2024) y a la ausencia de lluvias.
Sin alerta	3	Bajo Magdalena-Cauca - San Jorge	Directos al Bajo Cauca-ciénaga La Raya entre el río Nechí y Brazo de Loba	Niveles en descenso	Valores por debajo de lo normal para la época en el tramo San Jacinto del Cauca - Pinillos; Descenso de niveles, se prevé se estabilizaran los próximos días.
Sin alerta	5	Cauca	Directos al Cauca entre Puerto Valdivia y río Nechí	Niveles en descenso	Niveles bajos para la época en el tramo Caucasia – Margento, tendencia al descenso de niveles.

Sin alerta	6	Bajo Magdalena	Directos Bajo Magdalena entre El Banco y Plato	Niveles en descenso	Se mantiene el registro de niveles muy bajos en el río Magdalena a la altura de El Banco, condición que se prevé en los brazos de Loba y Mompós.

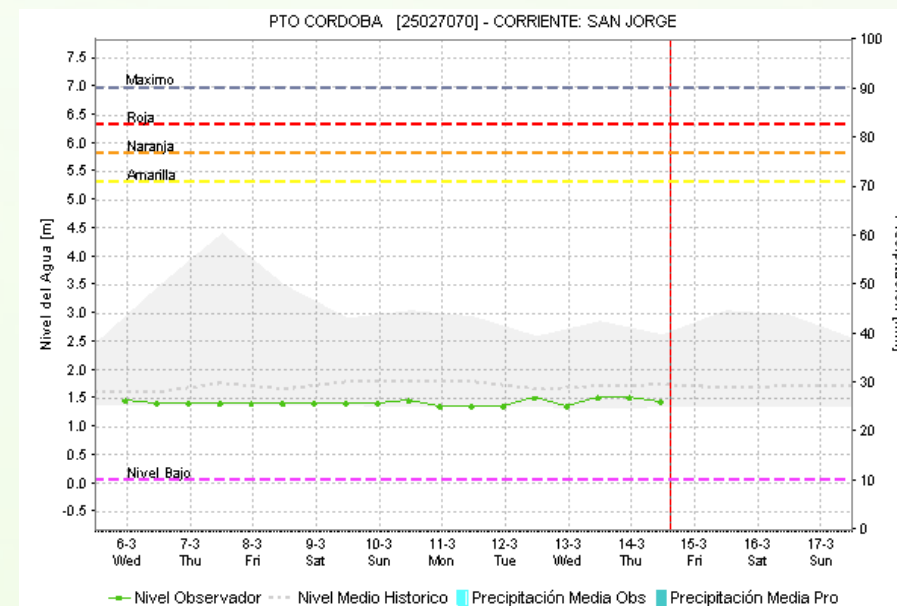
2.2.1 SUBZONA HIDROGRÁFICA DEL RÍO SAN JORGE CUENCA ALTA

Subzona hidrográfica	Alerta	Descripción
Cuenca alta del río San Jorge	Sin alerta	Ligero descenso en el río San Jorge a la altura de La Apartada, no se descartan ligeros ascensos los próximos días.

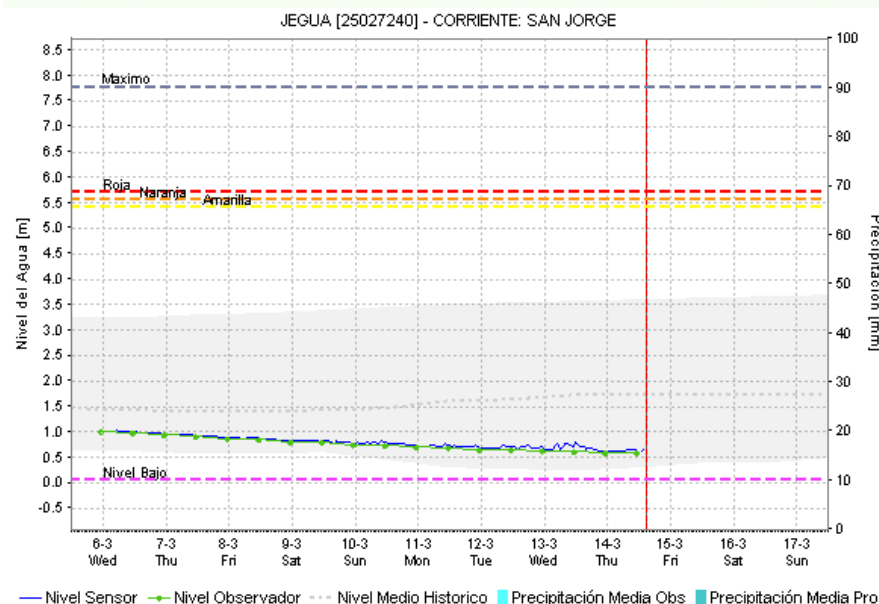
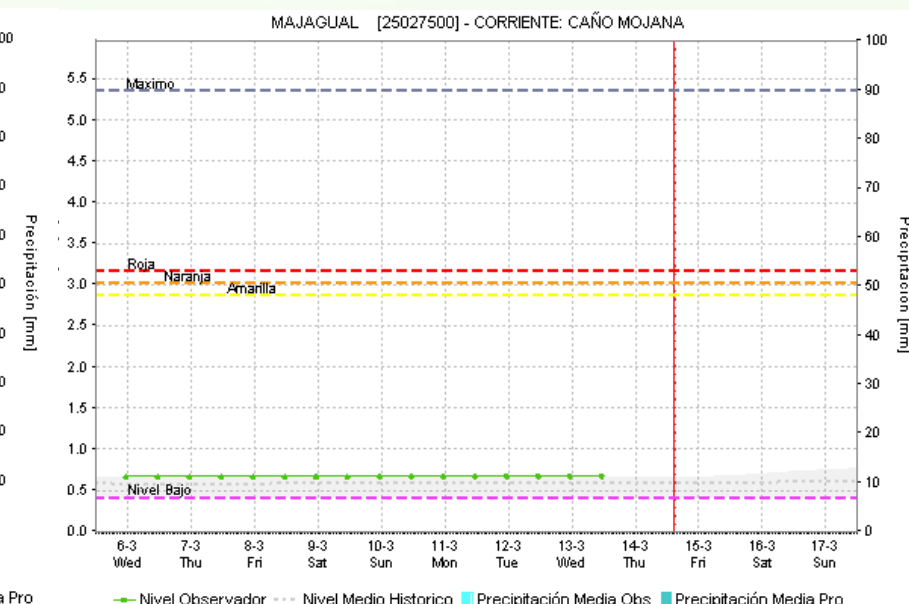
2.2.2 SUBZONA HIDROGRÁFICA DEL RÍO SAN JORGE CUENCA BAJA

Subzona hidrográfica	Alerta	Descripción
Cuenca baja del río San Jorge		Descensos de nivel y problemas de navegabilidad en los caños Rabón, San Matías, Mojana y Pancegüita debido al cierre del rompedero Caregato (20/02/2024) y a la ausencia de lluvias.

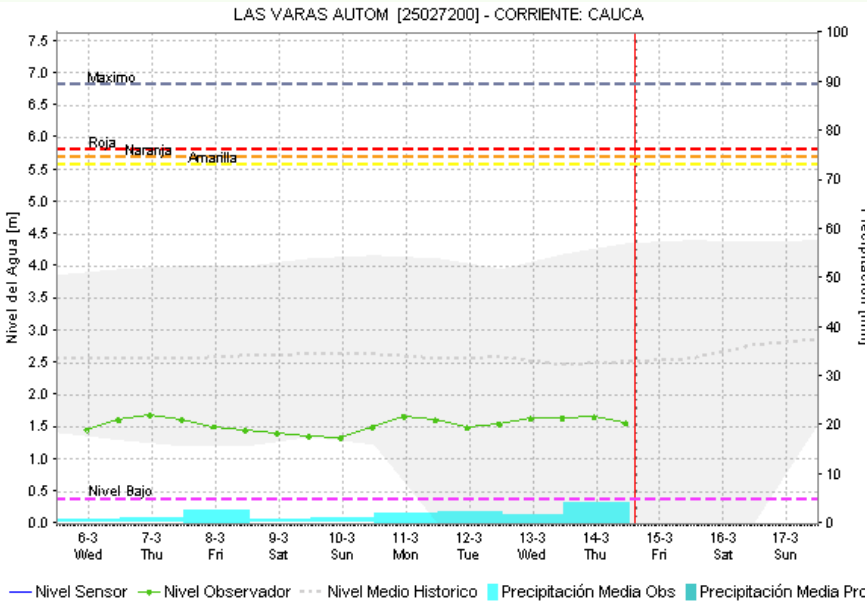
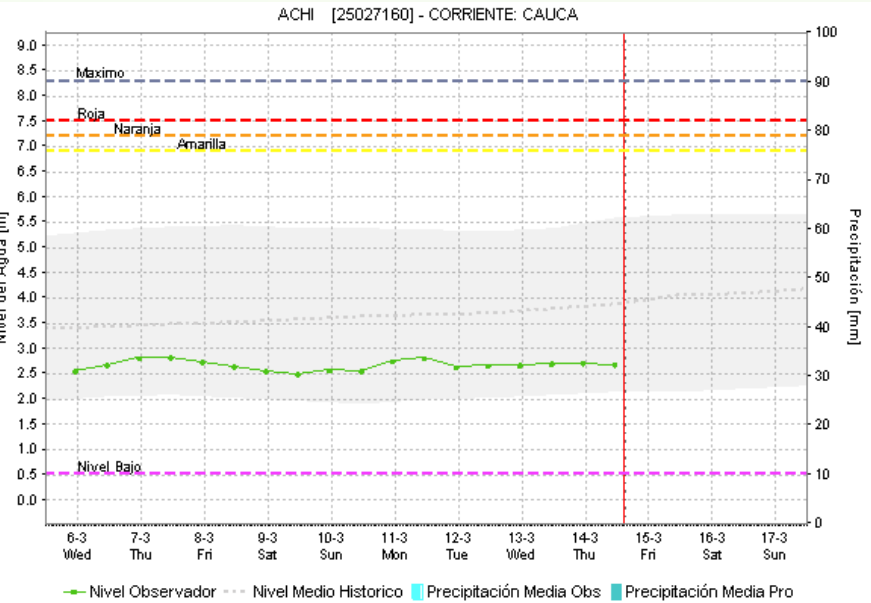
2.2.3 DIRECTOS AL BAJO CAUCA - CIÉNAGA LA RAYA
ENTRE EL RÍO NECHÍ Y EL BRAZO DE LOBA

Subzona hidrográfica	Alerta	Descripción
Directos al bajo Cauca- Ciénaga La Raya entre el río Nechí y Brazo de Loba		Valores por debajo de lo normal para la época en el tramo San Jacinto del Cauca - Pinillos; Descenso de niveles, se prevé se estabilizaran los próximos días.

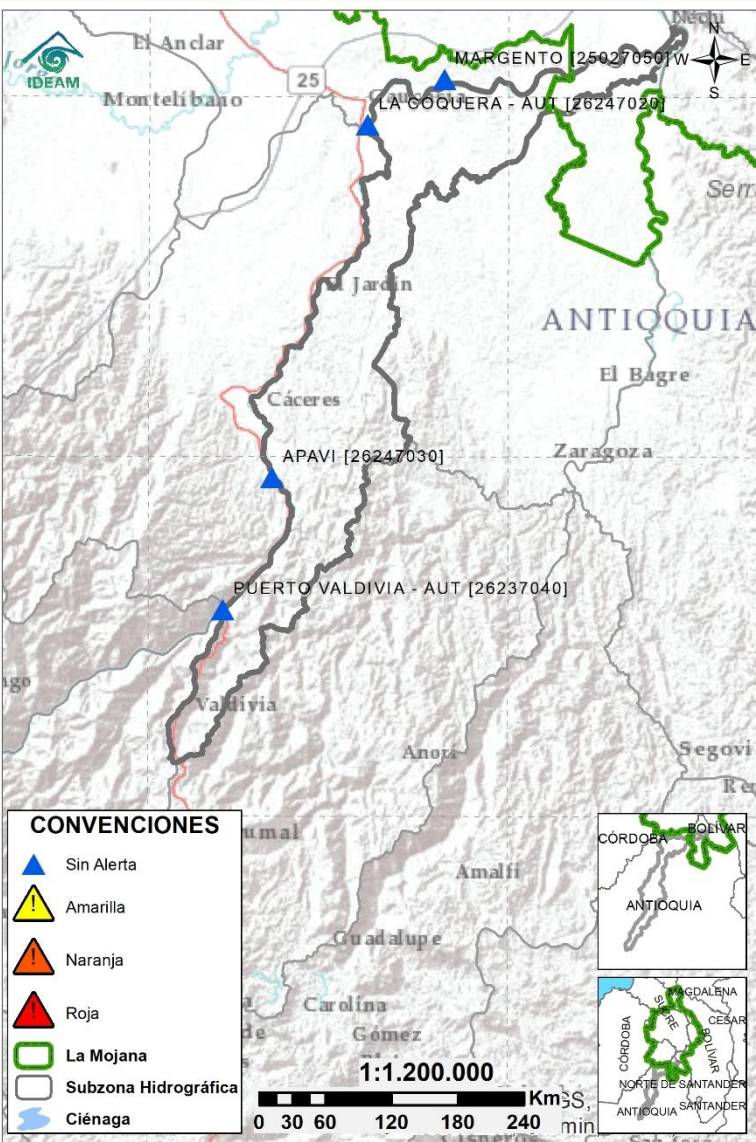
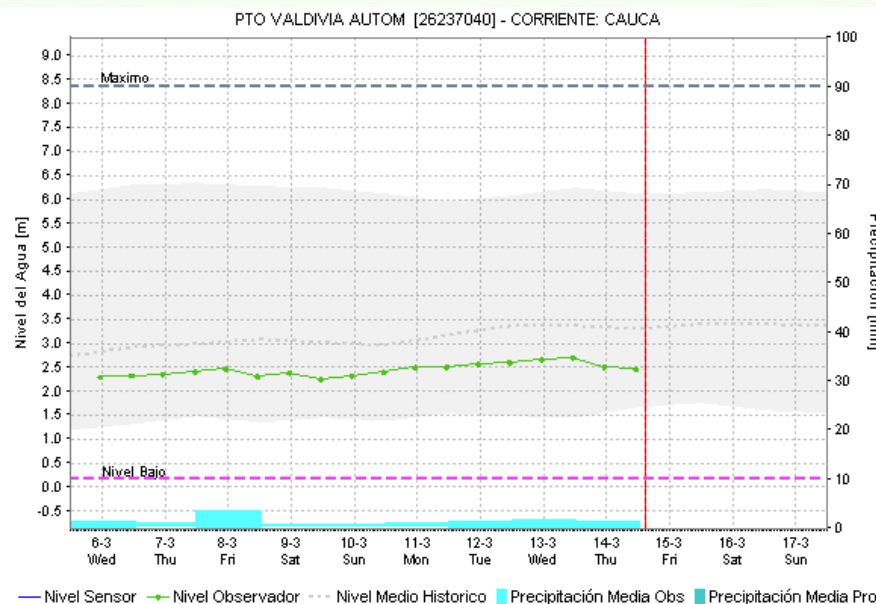
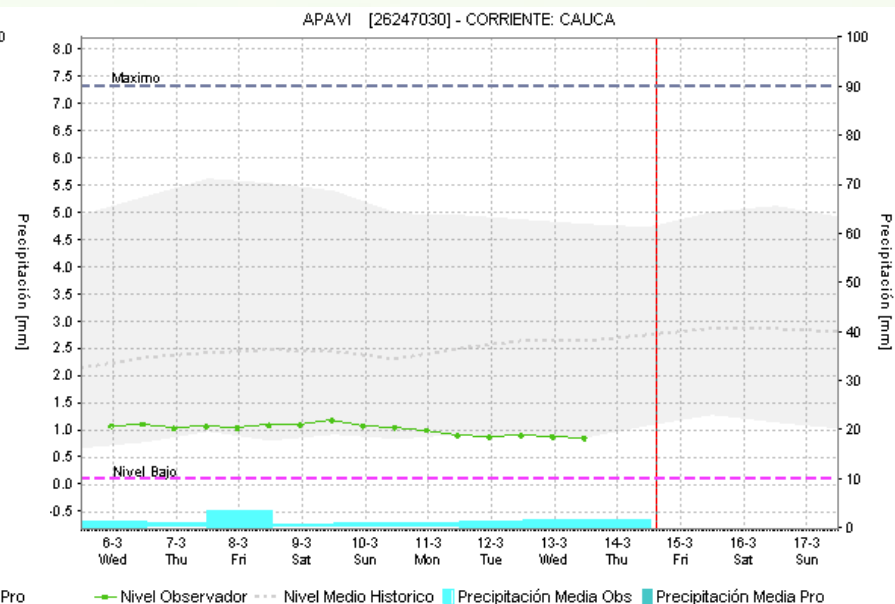
2.2.5 DIRECTOS AL CAUCA ENTRE PTO. VALDIVIA Y RÍO NECHÍ

Subzona hidrográfica	Alerta	Descripción
Directos al Cauca entre Puerto Valdivia y río Nechí		Niveles bajos para la época en el tramo Caucasia – Margento, tendencia al descenso de niveles.

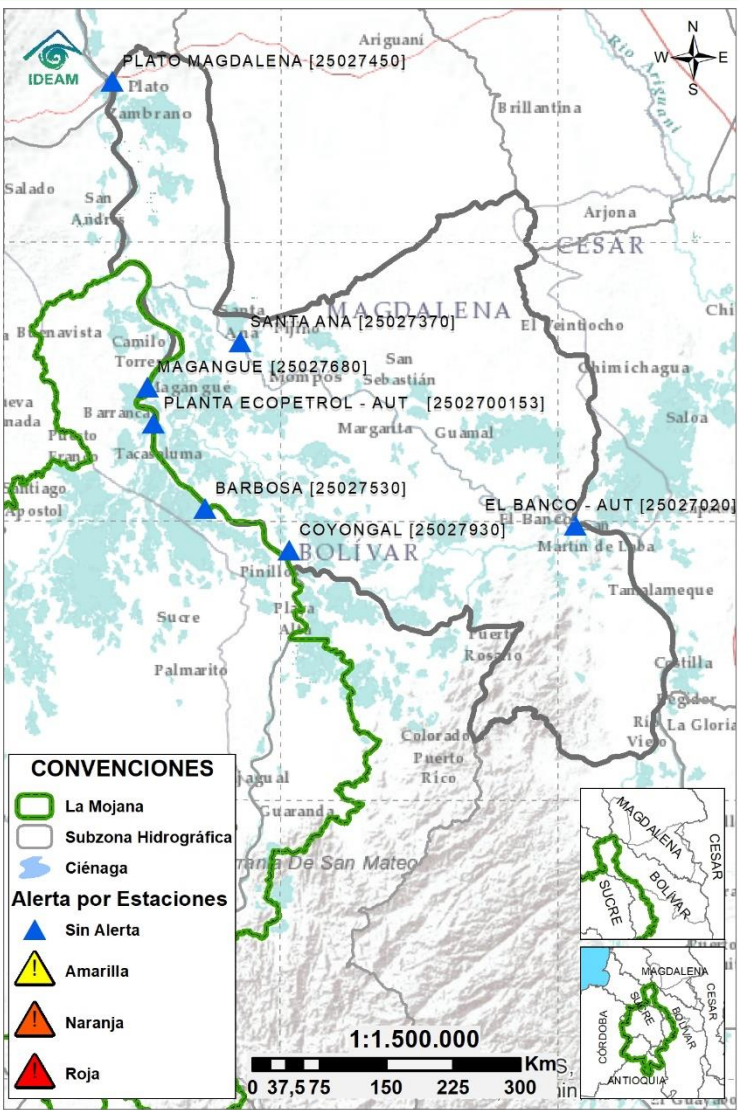
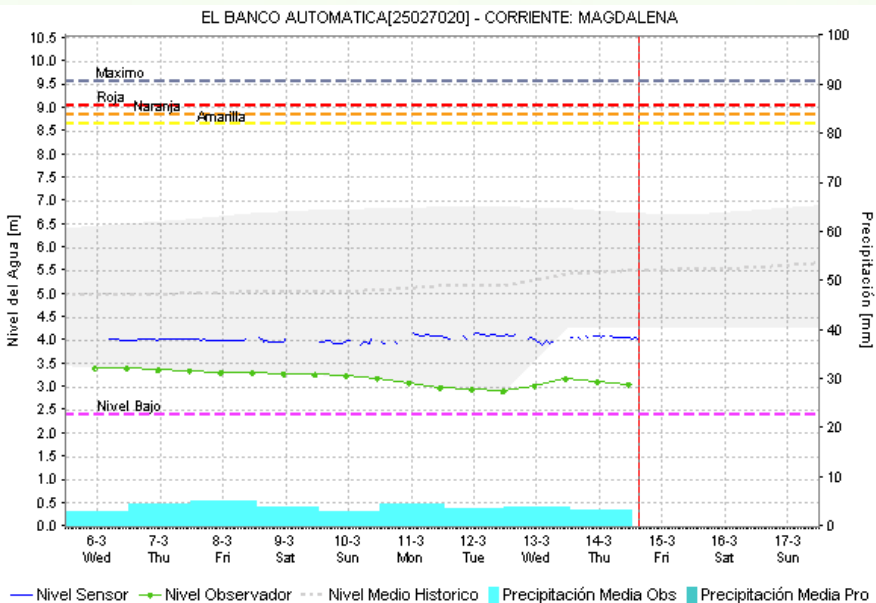
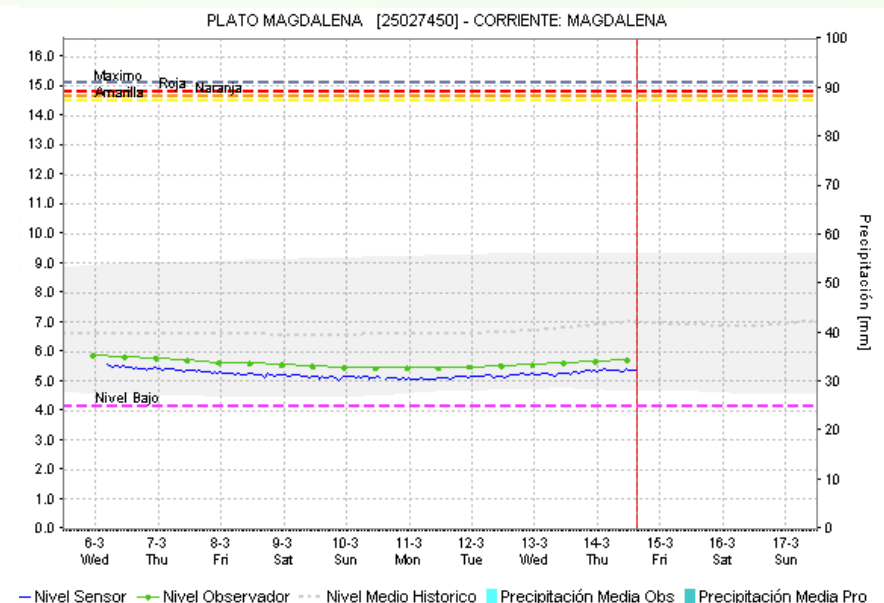
2.2.6 DIRECTOS AL BAJO MAGDALENA ENTRE EL BANCO Y EL PLATO

Subzona hidrográfica	Alerta	Descripción
Directos Bajo Magdalena entre el Banco y el Plato		Se mantiene el registro de niveles muy bajos en el río Magdalena a la altura de El Banco, condición que se prevé en los brazos de Loba y Mompós.
