BOLETÍN HIDROMETEOROLÓGICO DE LA MOJANA

San Marcos, Sucre 19 de marzo de 2024
Hora de la actualización: 12:00 HLC

BOLETÍN No: 054/2024

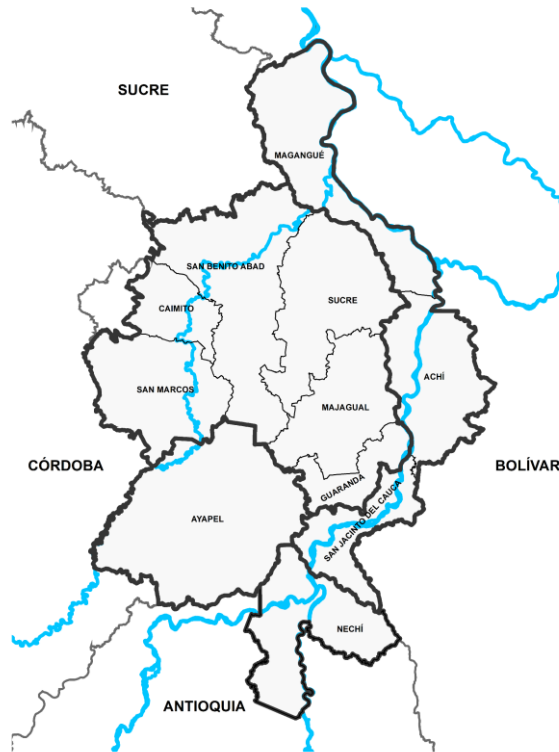
Precipitación acumulada
18/03/2024 (07:00) – 19/03/2023 (07:00).
Fuente: IDEAM

Precipitación: prevaleció la condición seca en todo el territorio mojanero, y solo unas lluvias débiles durante la madrugada de hoy en sectores de Nechí, Ayapel y San Jacinto del Cauca.

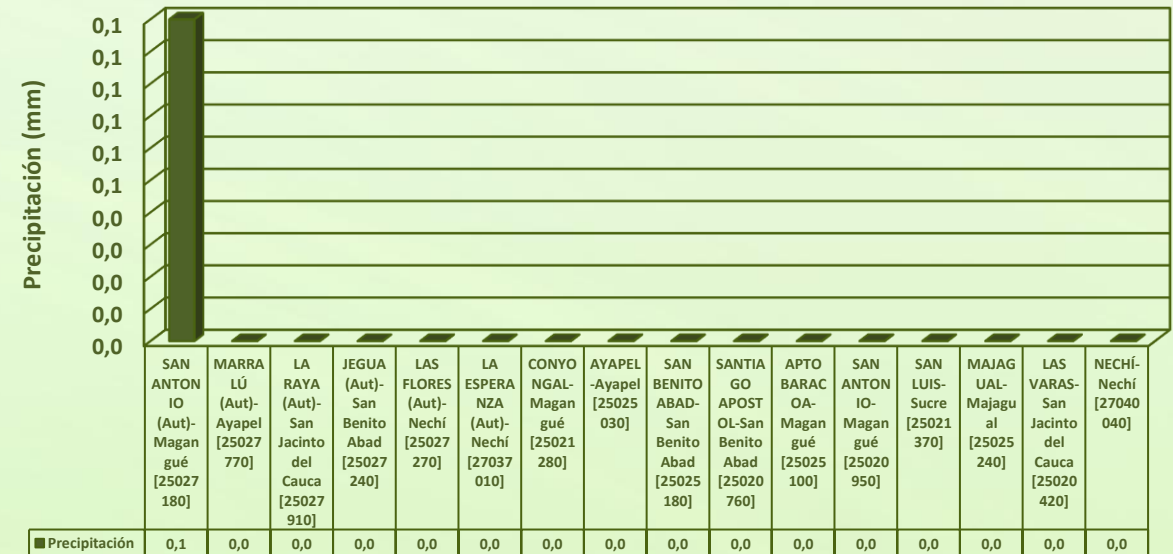
Lluvia registrada el 18 marzo de 2024

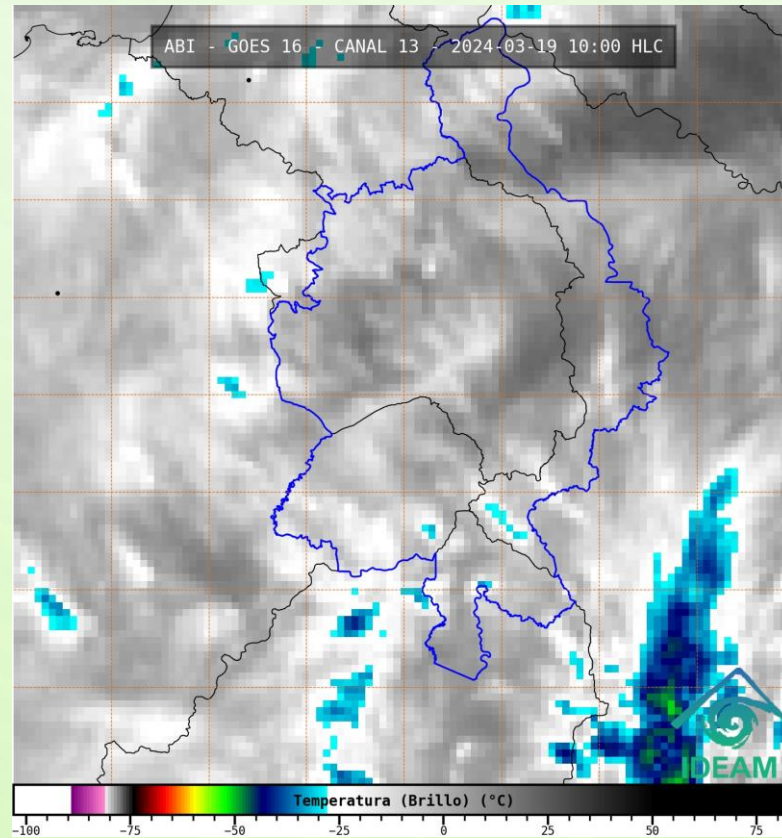
Imagen de satélite IR 10:00 HLC
Fuente: IDEAM

En las últimas horas se ha tenido cielo parcialmente nublado.

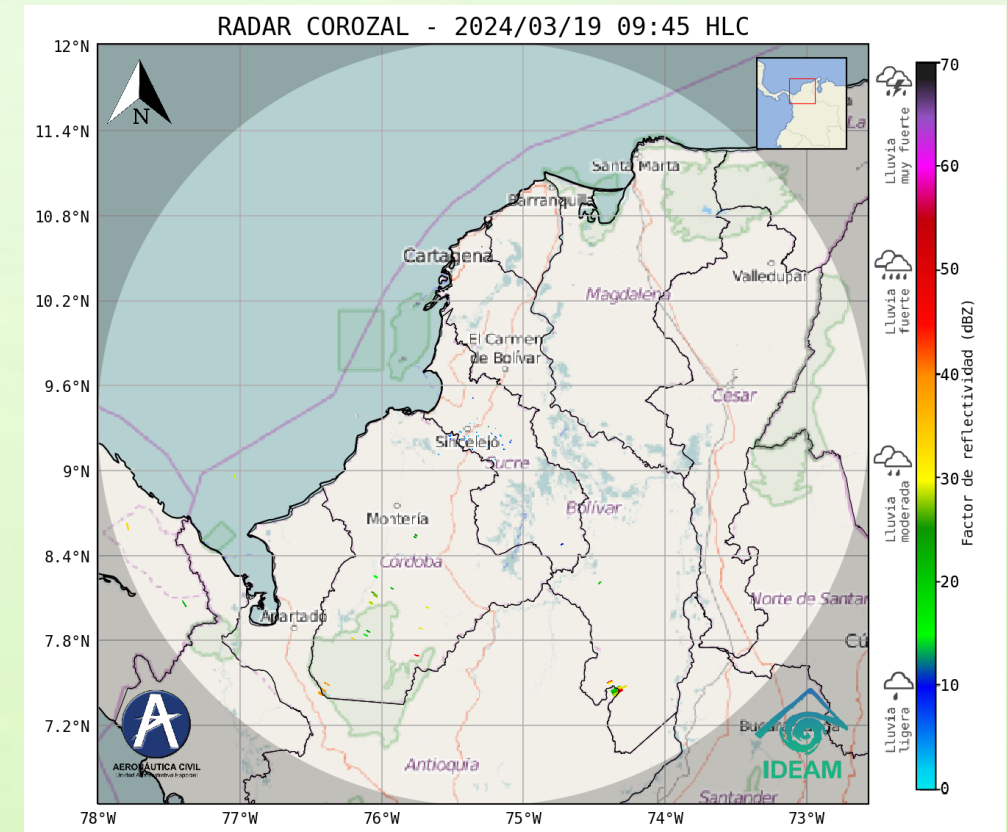
Imagen de radar 09:45 HLC
Fuente: IDEAM

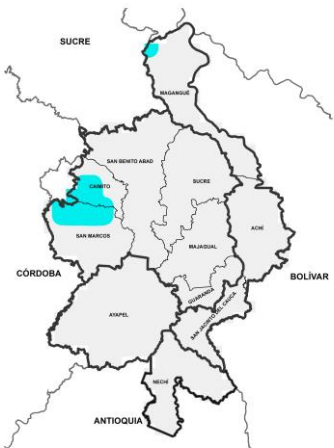
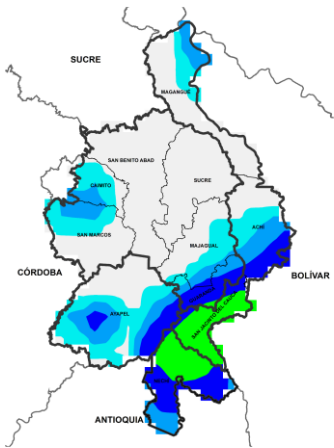
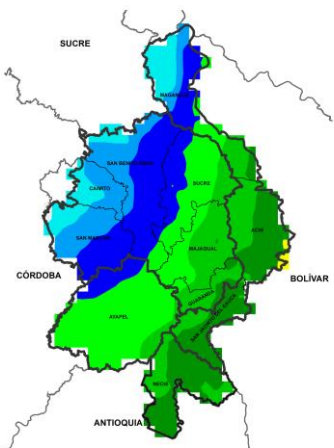
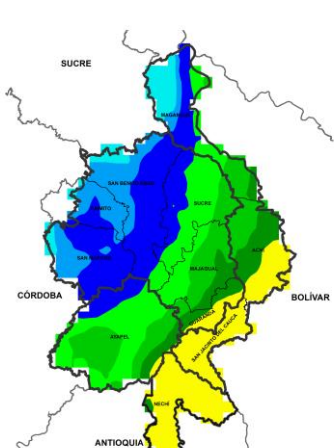
TARDE DEL 19 DE MARZO

NOCHE DEL 19 DE MARZO

MADRUGADA DEL 20 DE MARZO

ACUMULADO DEL 19 AL 20 DE MARZO

Precipitación: en horas de la tarde se tendrá condición seca en la región, luego, en horas de la noche y madrugada se prevé se mantenga predominio de la condición seca en gran parte del territorio; aunque, no se descartan algunas lluvias dispersas principalmente hacia sectores de Ayapel, Guaranda, Majagual, San Marcos, Achí, Nechí y San Jacinto del Cauca.

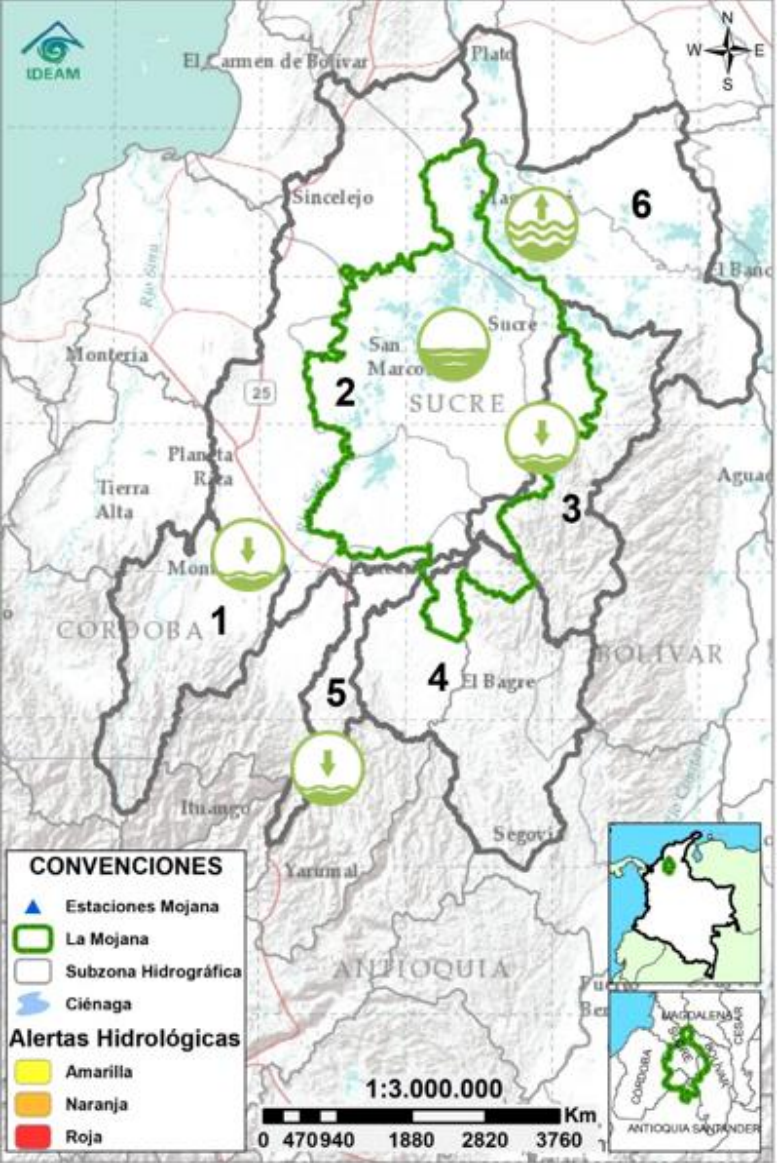
Condiciones hidrológicas antecedentes para el 18/03/2024

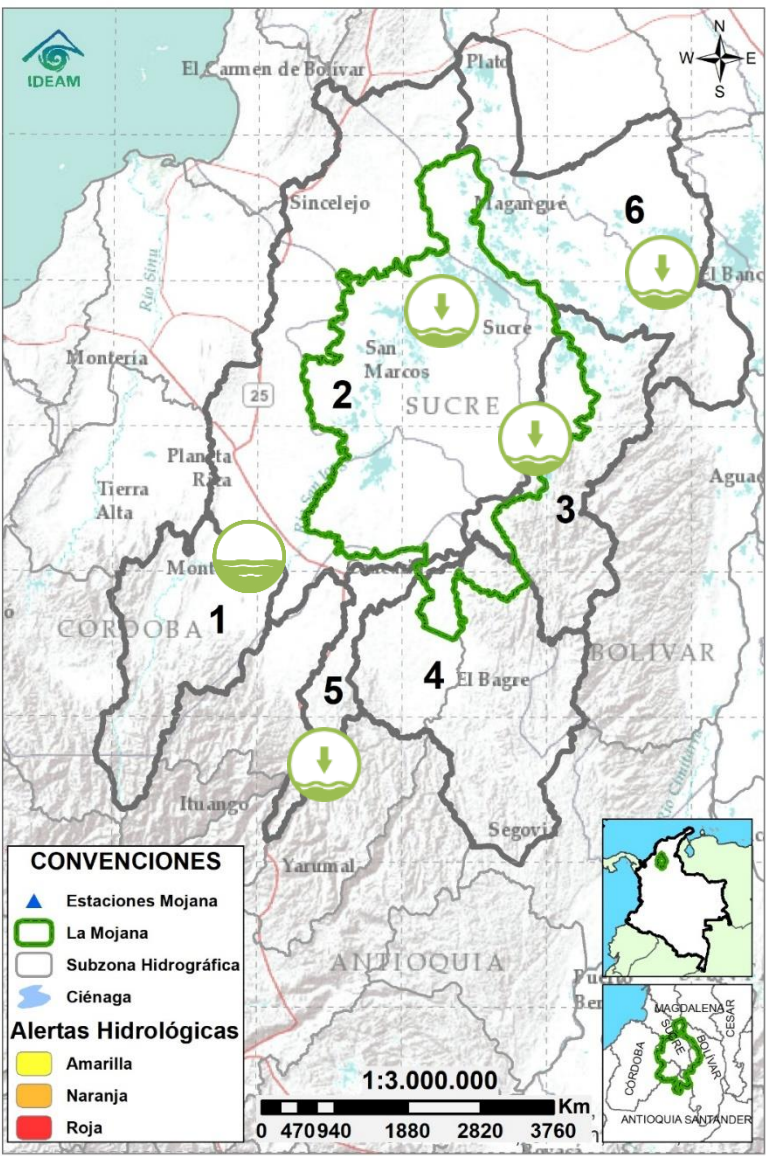
Descripción condiciones hidrológicas: persisten los niveles muy bajos en los caños Rabón, San Matías, Mojana y Pancegüita, los promotores del sistema comunitario de alertas tempranas reportan problemas de navegabilidad. Finalmente, continúan los niveles bajos para la época en el brazo de Loba, en el brazo de Mompós y en el río Cauca, en los tramos: Apavi – Margento y Nechí – Pinillos.

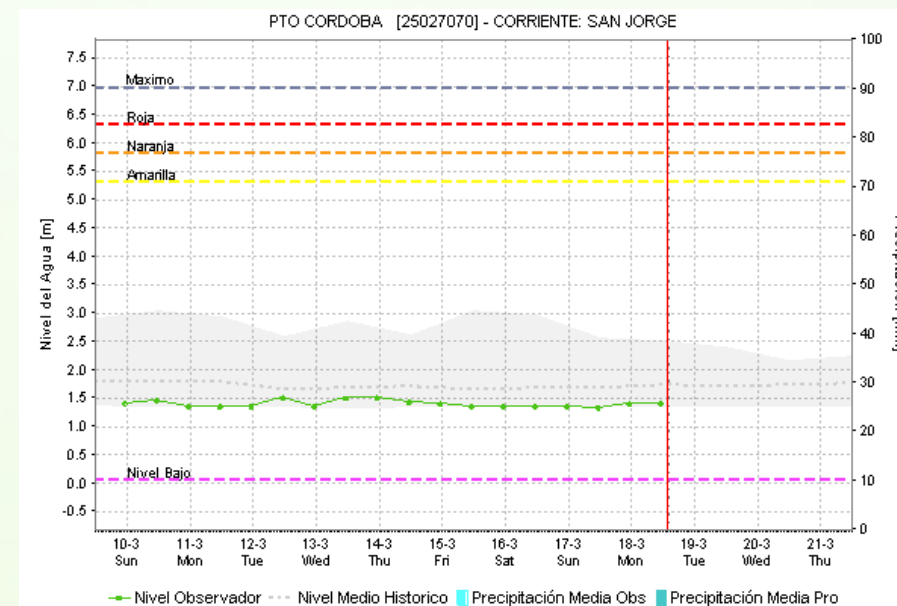
2.2.1 SUBZONA HIDROGRÁFICA DEL RÍO SAN JORGE CUENCA ALTA

Subzona hidrográfica	Alerta	Descripción
Cuenca alta del río San Jorge	Sin alerta	Niveles estables del río San Jorge a la altura de La Apartada.

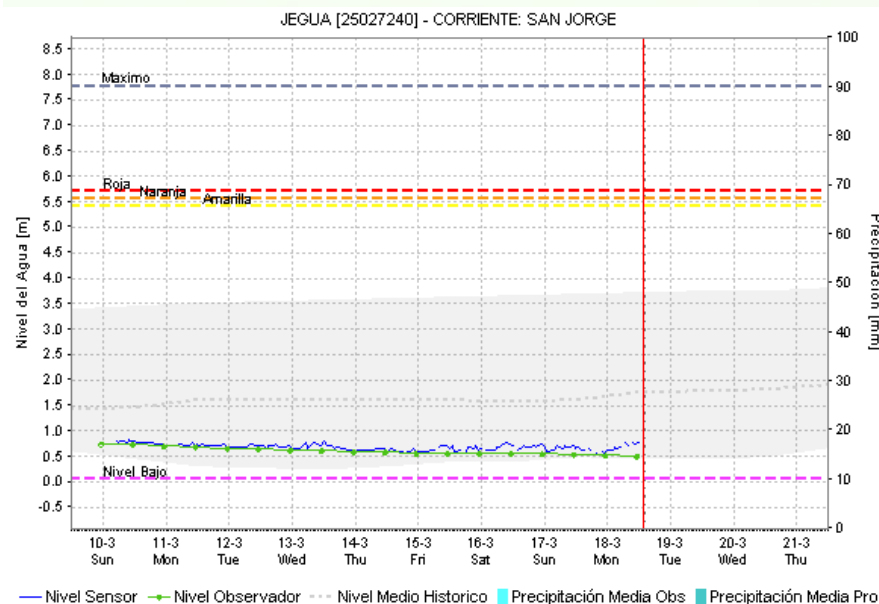
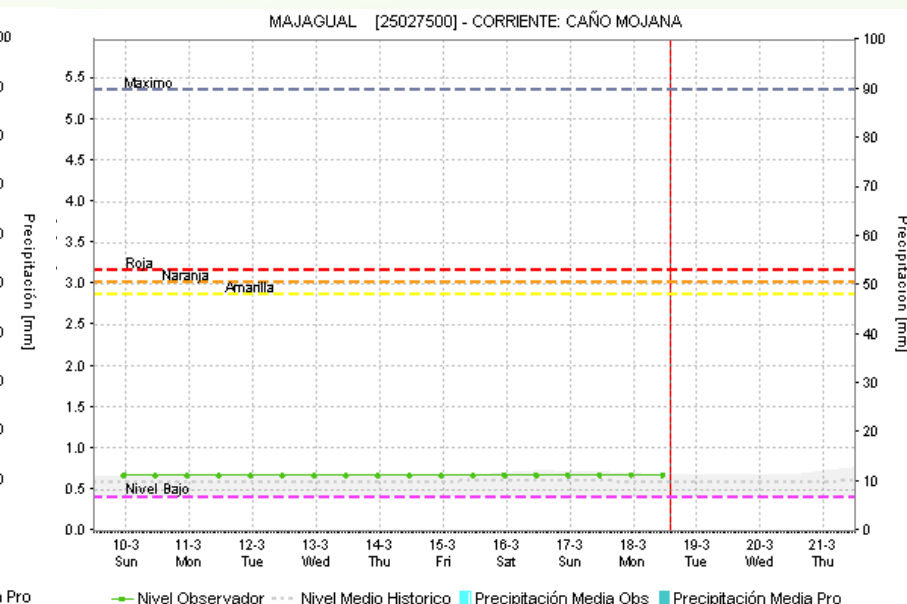
2.2.2 SUBZONA HIDROGRÁFICA DEL RÍO SAN JORGE CUENCA BAJA

Subzona hidrográfica	Alerta	Descripción
Cuenca baja del río San Jorge		Niveles en descenso en el río San Jorge y problemas de navegabilidad en los caños Rabón, San Matías, Mojana y Pancegüita.

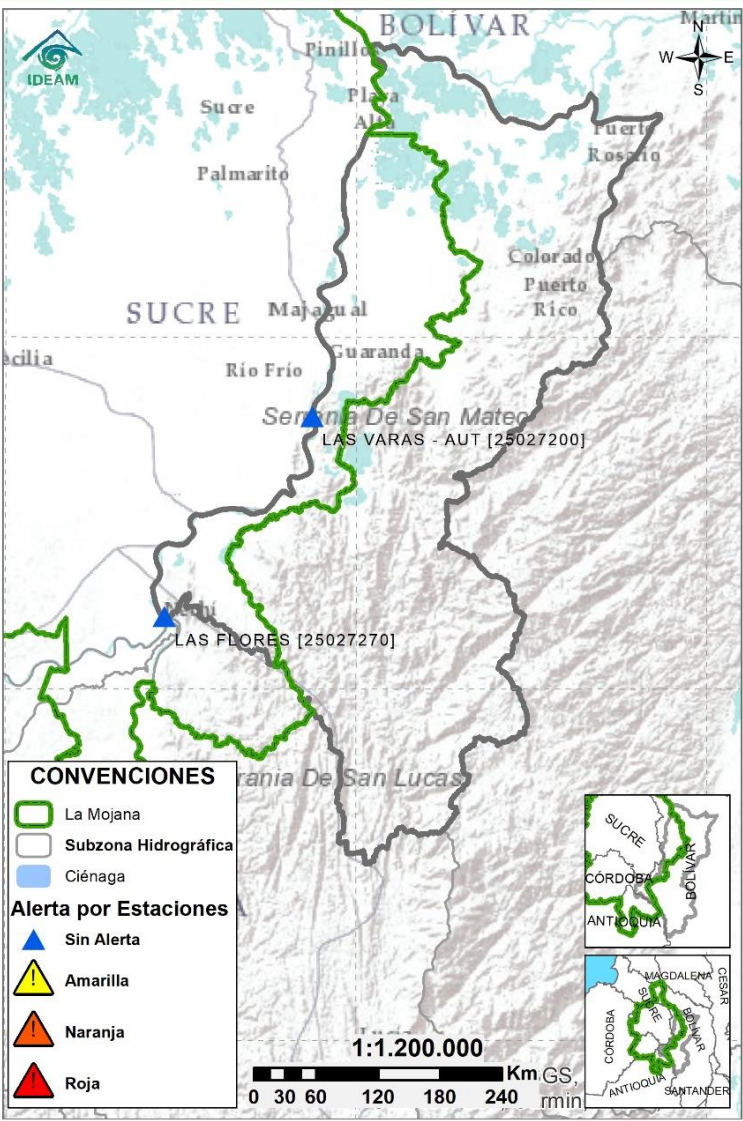
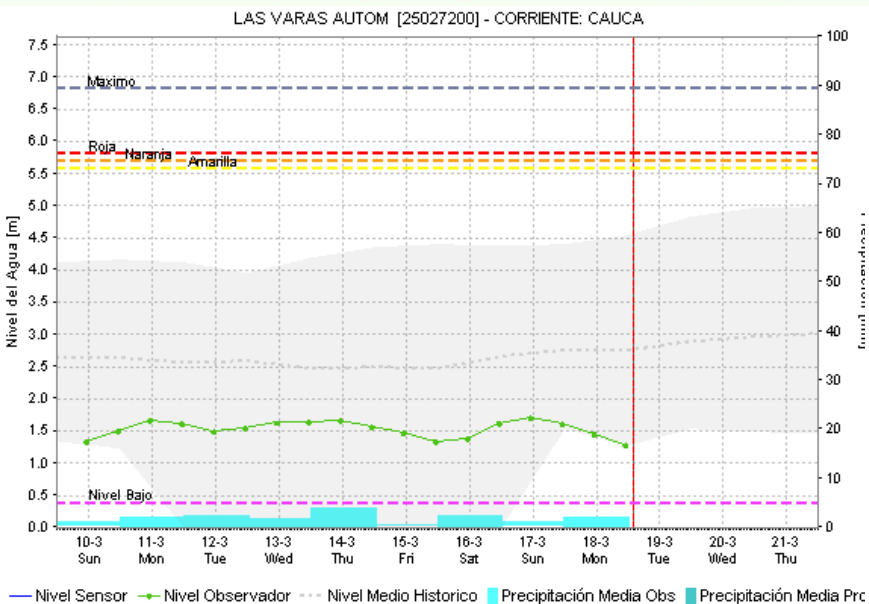
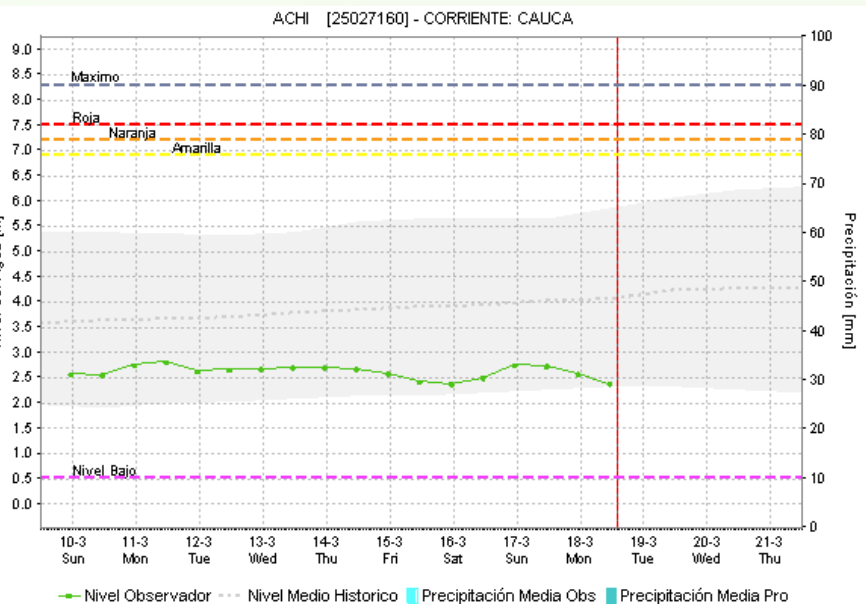
2.2.3 DIRECTOS AL BAJO CAUCA - CIÉNAGA LA RAYA ENTRE EL RÍO NECHÍ Y EL BRAZO DE LOBA

Subzona hidrográfica	Alerta	Descripción
Directos al bajo Cauca- Ciénaga La Raya entre el río Nechí y Brazo de Loba		Valores por debajo de lo normal para la época en el tramo San Jacinto del Cauca - Pinillos; Descenso de niveles, condición que se mantendrá los próximos días.

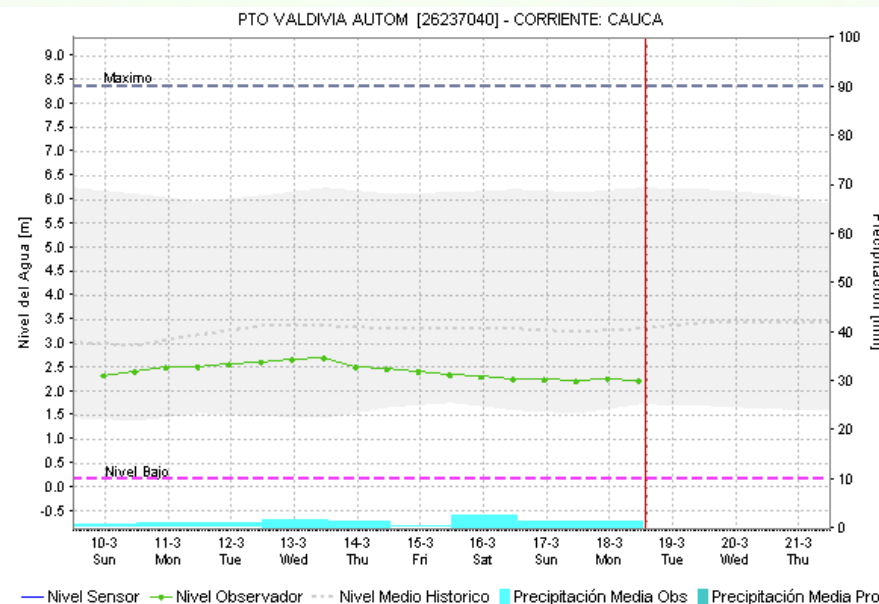
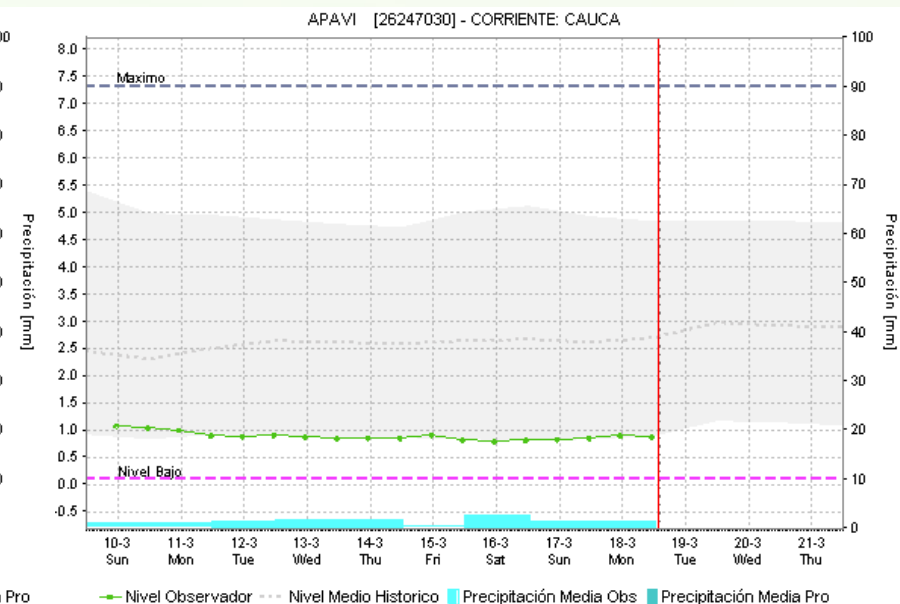
2.2.5 DIRECTOS AL CAUCA ENTRE PTO. VALDIVIA Y RÍO NECHÍ

Subzona hidrográfica	Alerta	Descripción
Directos al Cauca entre Puerto Valdivia y río Nechí	⚠	Descenso de niveles con valores por debajo de lo normal para la época en el tramo Achí – Pinillos.

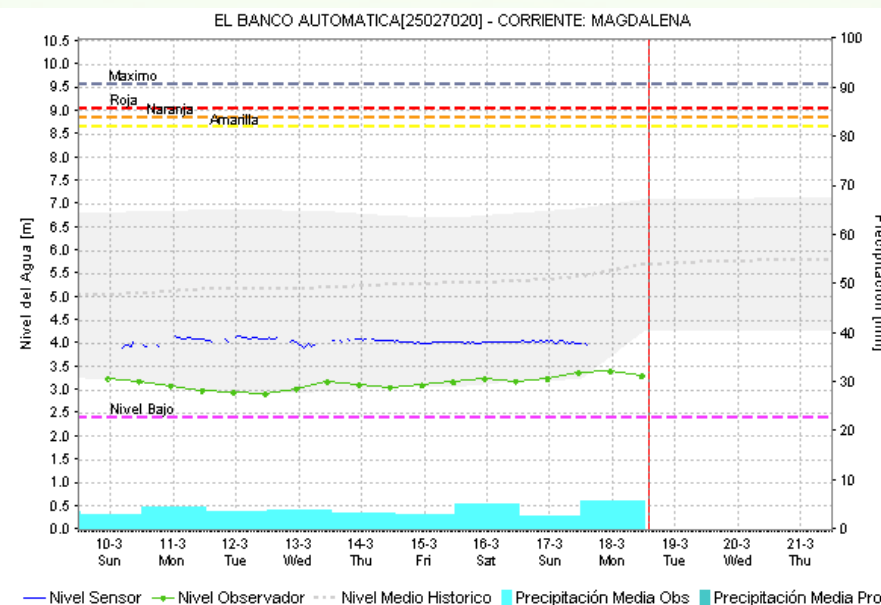
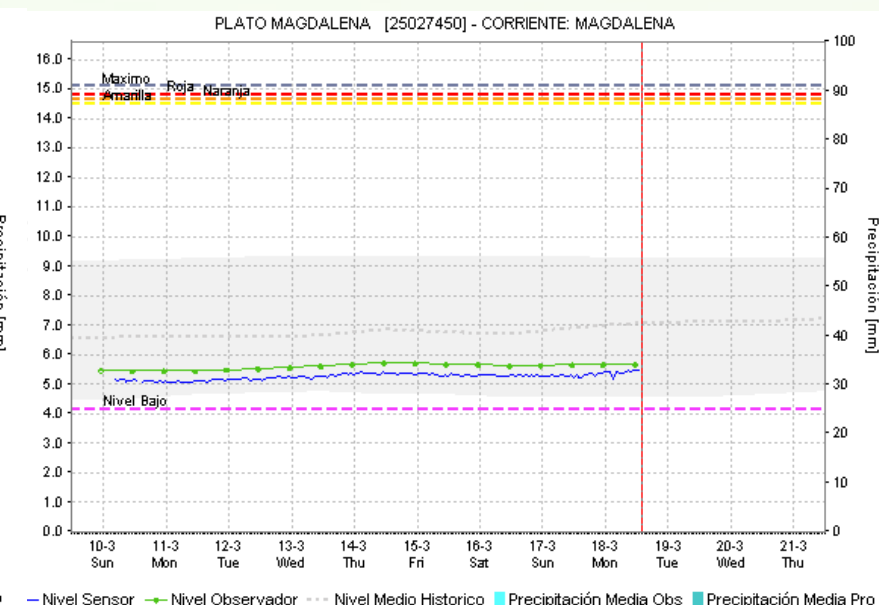
2.2.6 DIRECTOS AL BAJO MAGDALENA ENTRE EL BANCO Y EL PLATO

Subzona hidrográfica	Alerta	Descripción
Directos Bajo Magdalena entre el Banco y el Plato		Descenso de niveles con valores bajos para la época en el tramo Apavi – Margento.
