BOLETÍN HIDROMETEOROLÓGICO DE LA MOJANA

San Marcos, Sucre 20 de marzo de 2024
Hora de la actualización: 12:00 HLC

BOLETÍN No: 055/2024

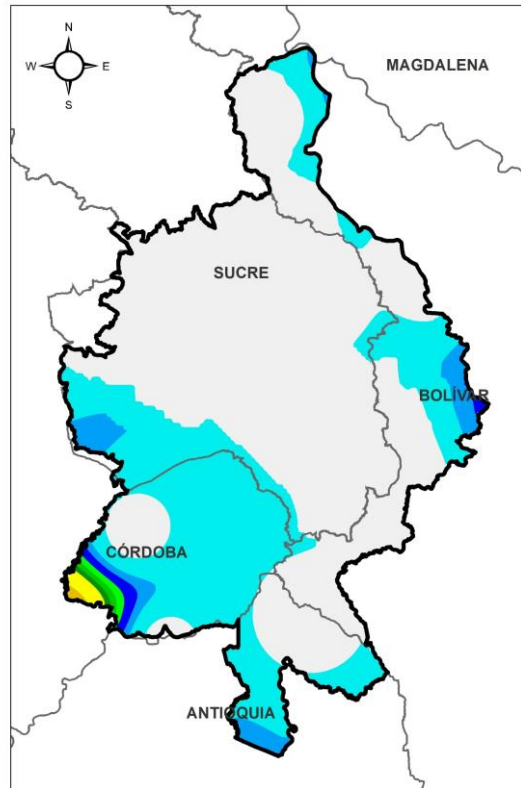
Precipitación acumulada
19/03/2024 (07:00) – 20/03/2023 (07:00).
Fuente: IDEAM

Precipitación: sobre el territorio tuvimos lluvias dispersas que tuvieron mayor intensidad sobre zonas de los municipios de Ayapel, San Marcos, Caimito y San Benito Abad.

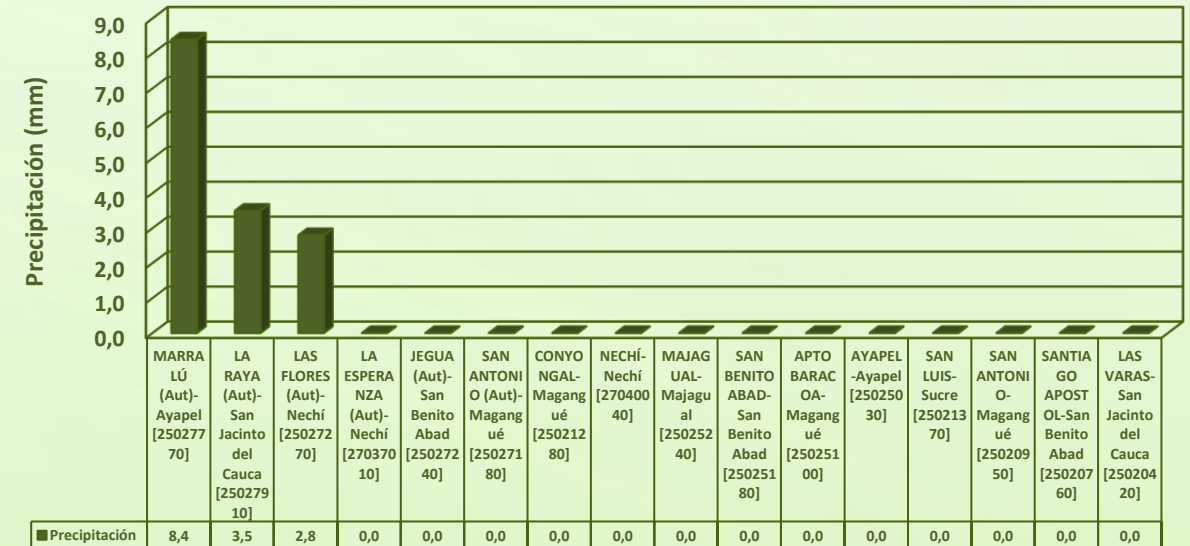
Lluvia registrada el 14 marzo de 2024

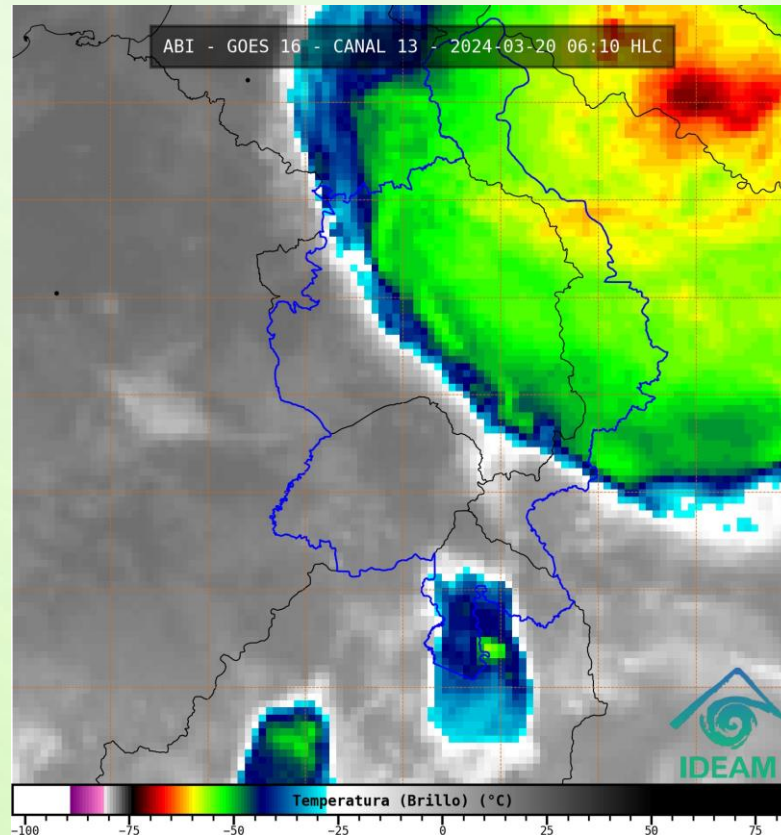
Imagen de satélite IR 06:10 HLC
Fuente: IDEAM

Durante la mañana tuvimos lloviznas dispersas al oriente de la región.

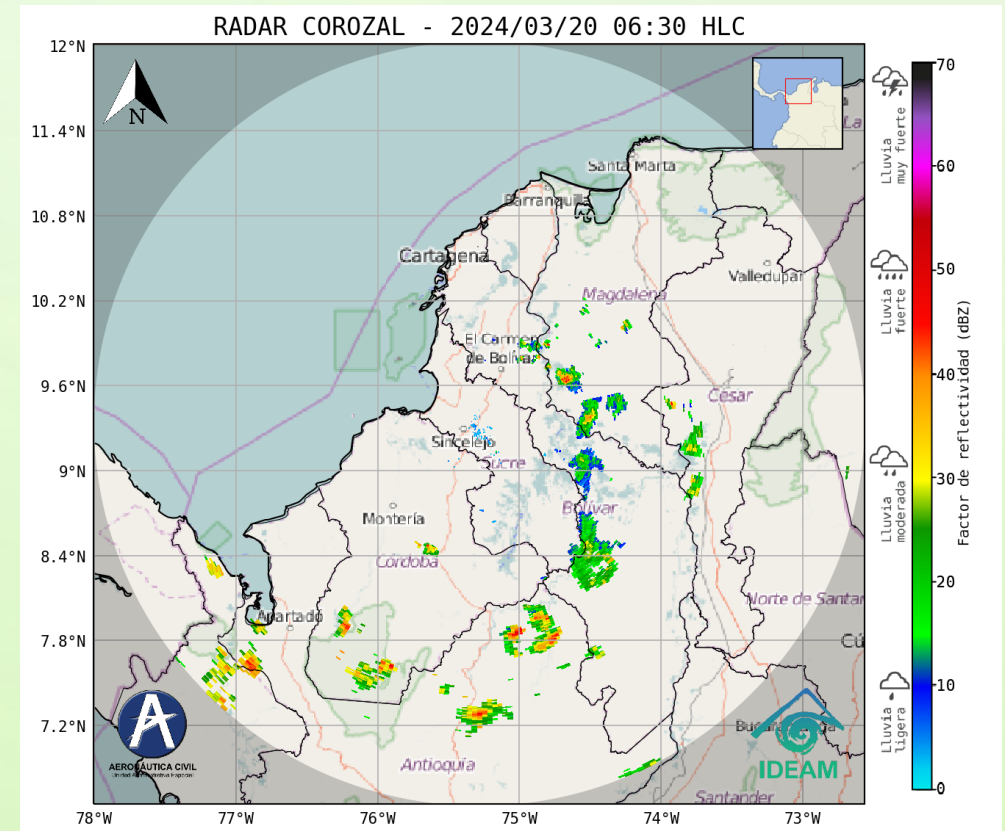
Imagen de radar 06:30 HLC
Fuente: IDEAM

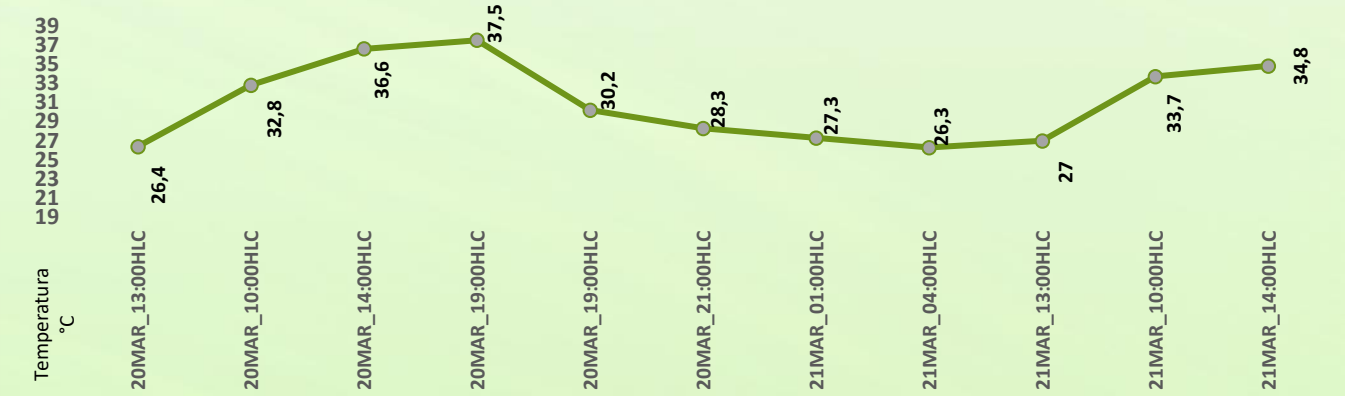
Pronóstico de temperaturas medias para los próximos 02 días

Temperatura: las temperaturas máximas oscilarán entre los 35°C y 38°C y las mínimas entre los 23°C y 26°C. Las sensaciones térmicas máximas estimadas oscilarán entre los 37°C y 46°C.

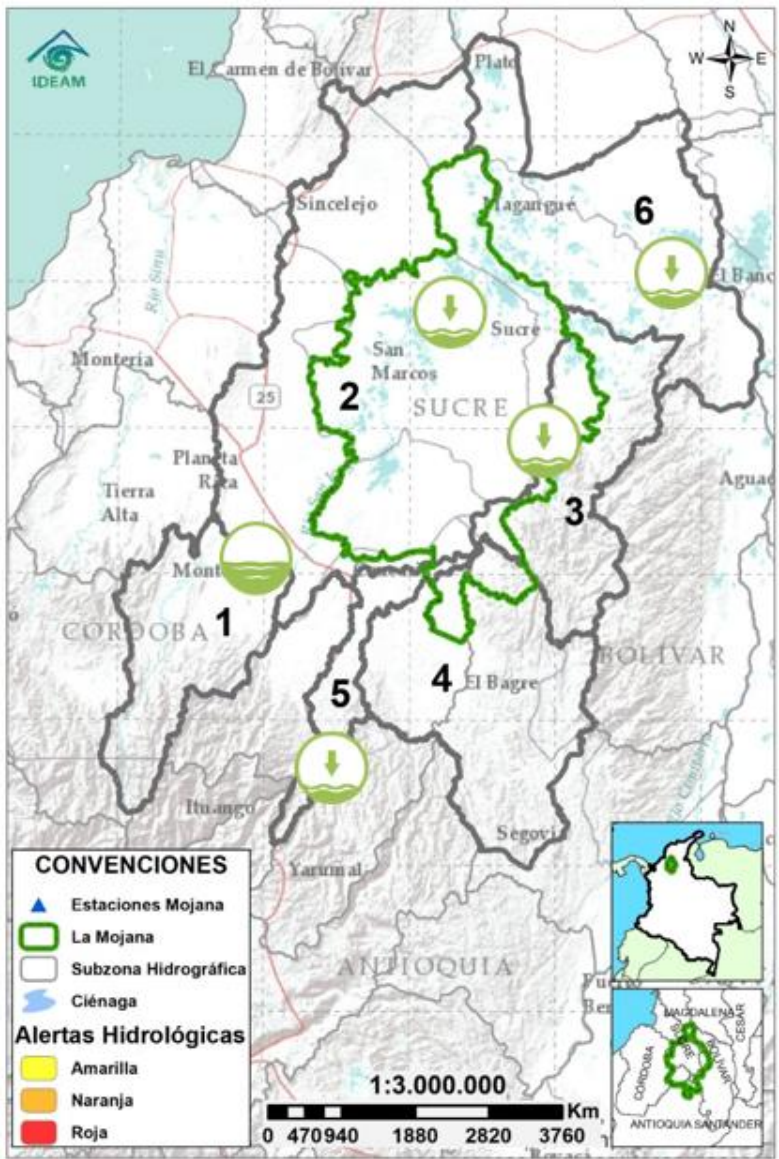
Condiciones hidrológicas antecedentes para el 19/03/2024

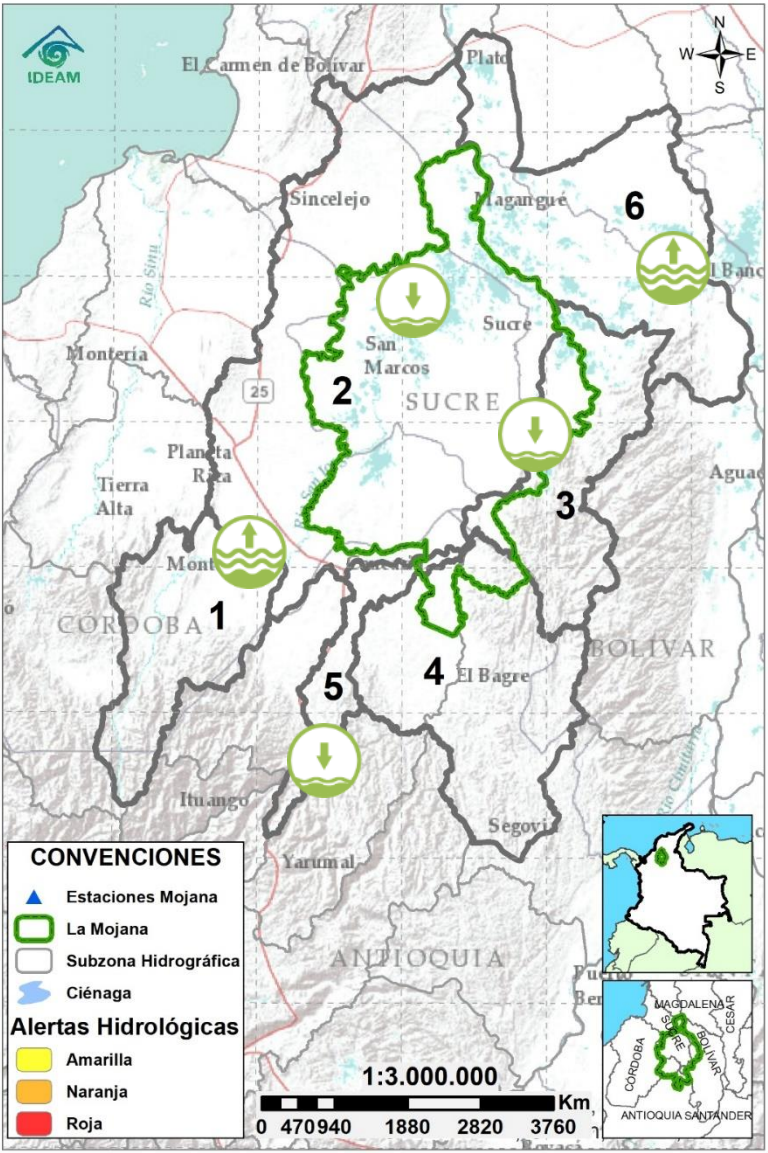
Descripción condiciones hidrológicas: persisten los niveles muy bajos en los caños Rabón, San Matías, Mojana y Pancegüita, los promotores del sistema comunitario de alertas tempranas reportan problemas de navegabilidad. Finalmente, continúan los niveles bajos para la época en el brazo de Loba, en el brazo de Mompós y en el río Cauca, en los tramos: Apavi - Margento y Nechí – Pinillos.

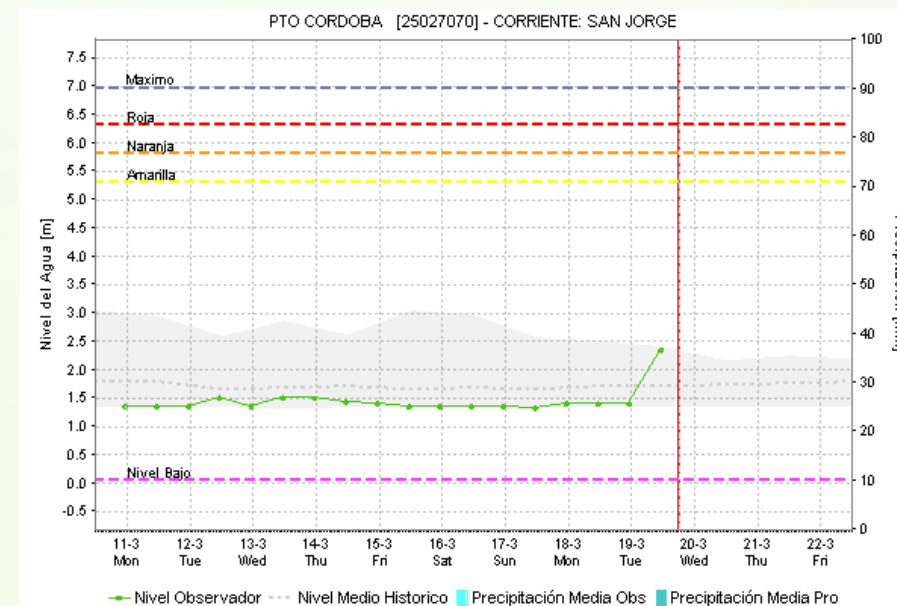
2.2.1 SUBZONA HIDROGRÁFICA DEL RÍO SAN JORGE CUENCA ALTA

Subzona hidrográfica	Alerta	Descripción
Cuenca alta del río San Jorge	Sin alerta	Ascenso de niveles en el río San Jorge a la altura de La Apartada, se esperan descensos los próximos días.

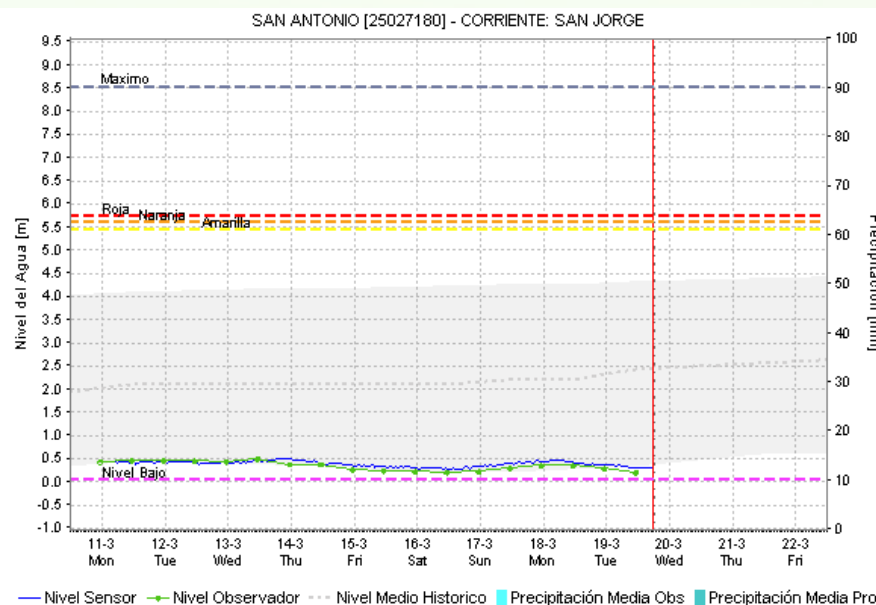
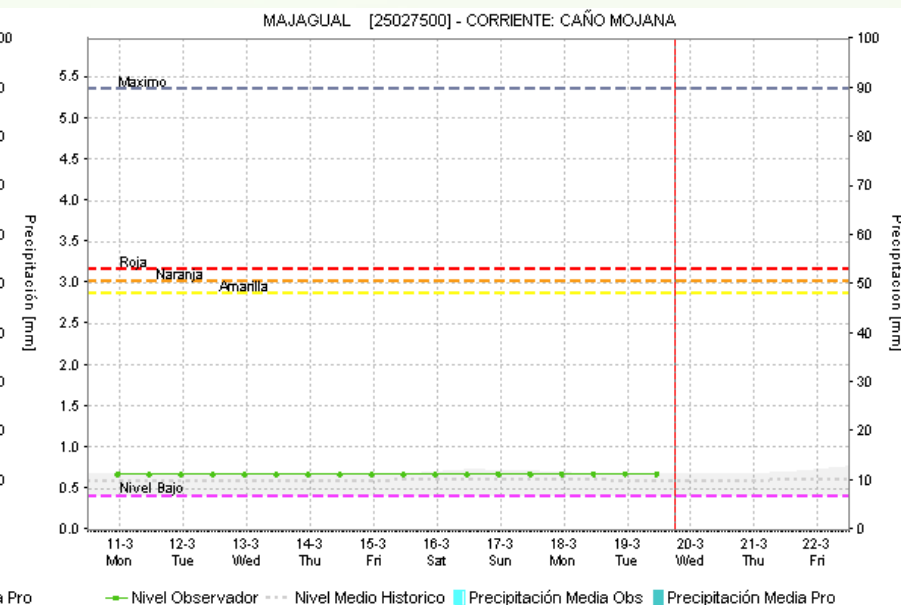
2.2.2 SUBZONA HIDROGRÁFICA DEL RÍO SAN JORGE CUENCA BAJA

Subzona hidrográfica	Alerta	Descripción
Cuenca baja del río San Jorge		Niveles en descenso y problemas de navegabilidad en los caños Rabón, San Matías, Mojana y Pancegüita.

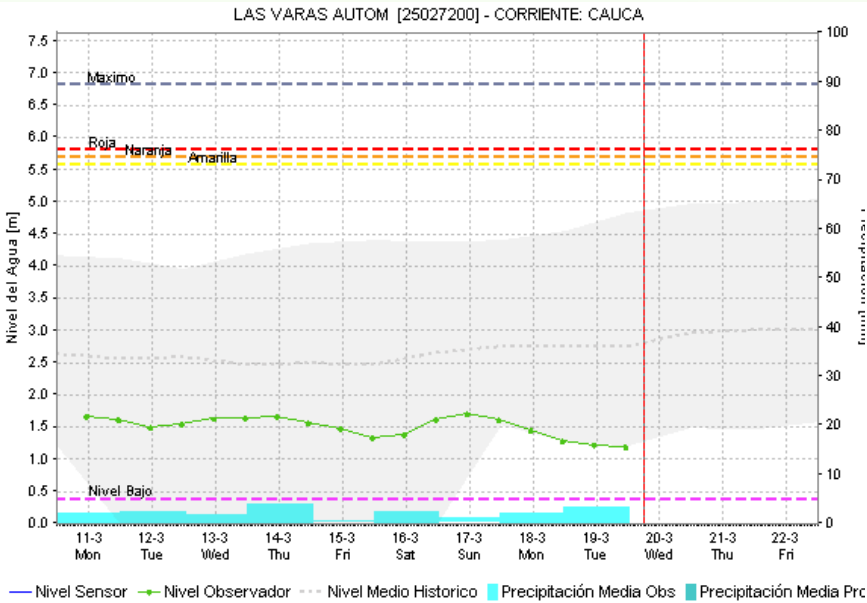
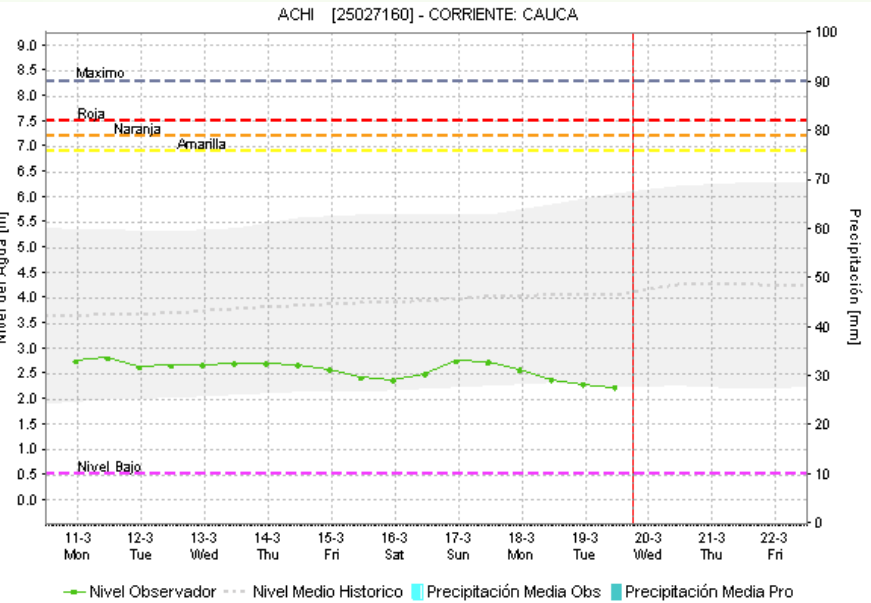
2.2.3 DIRECTOS AL BAJO CAUCA - CIÉNAGA LA RAYA
ENTRE EL RÍO NECHÍ Y EL BRAZO DE LOBA

Subzona hidrográfica	Alerta	Descripción
Directos al bajo Cauca- Ciénaga La Raya entre el río Nechí y Brazo de Loba		Descenso de niveles con valores por debajo de lo normal para la época en el tramo Achí – Pinillos, se espera estabilización los próximos días.

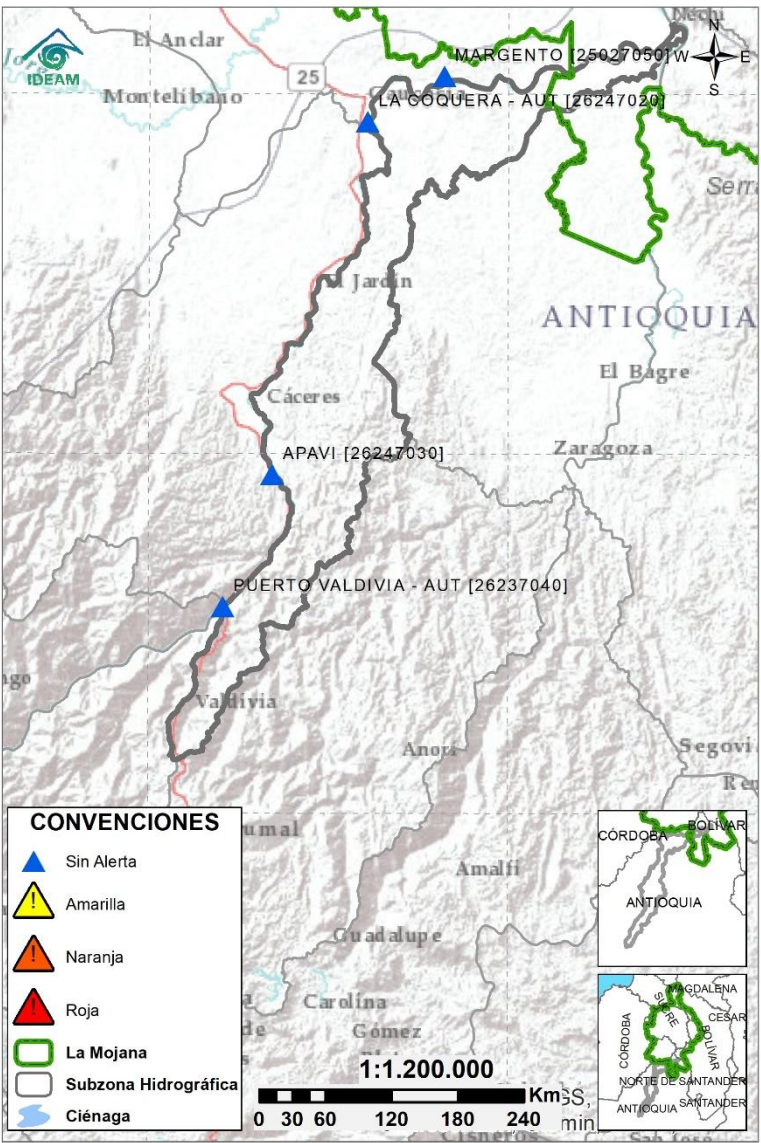
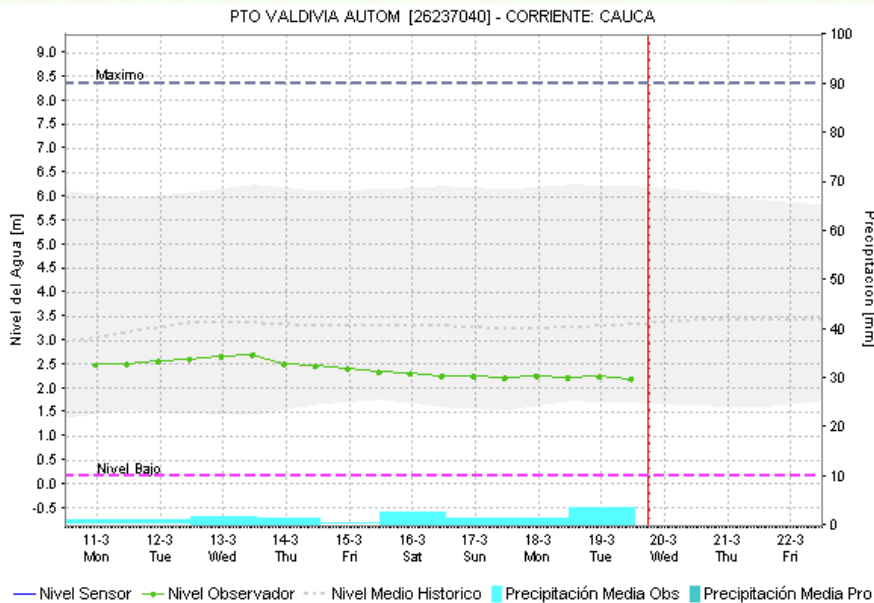
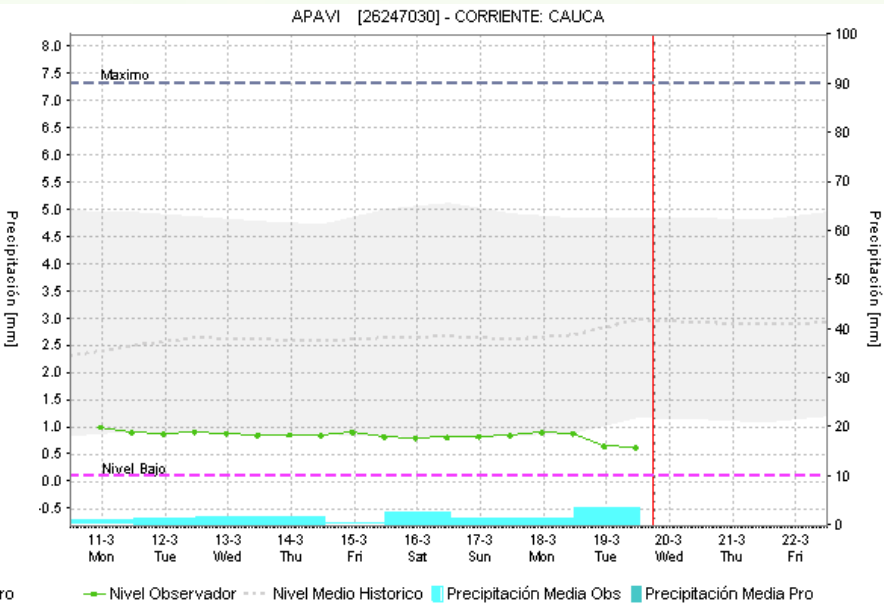
2.2.5 DIRECTOS AL CAUCA ENTRE PTO. VALDIVIA Y RÍO NECHÍ

Subzona hidrográfica	Alerta	Descripción
Directos al Cauca entre Puerto Valdivia y río Nechí		Descenso de niveles con valores por debajo de lo normal para la época en el tramo Achí – Pinillos.

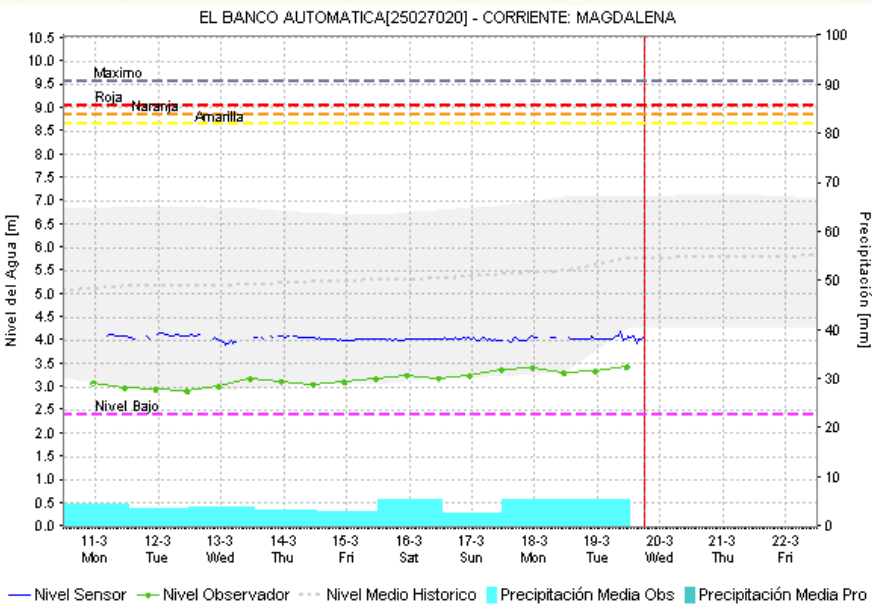
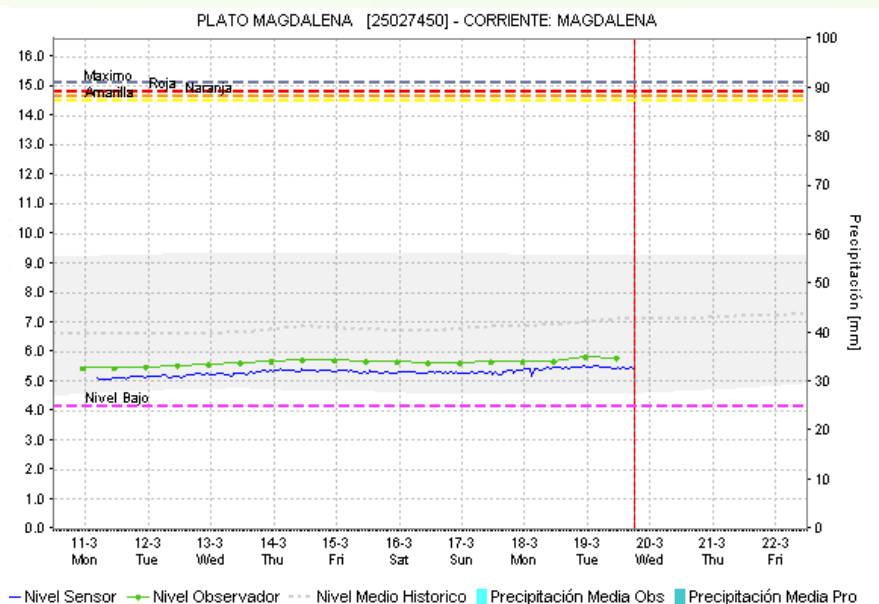
2.2.6 DIRECTOS AL BAJO MAGDALENA ENTRE EL BANCO Y EL PLATO

Subzona hidrográfica	Alerta	Descripción
Directos Bajo Magdalena entre el Banco y el Plato		Ascenso de niveles en el rio Magdalena a la altura de El Banco, sin embargo, aún se mantienen cercanos a los mínimos históricos para la época, se espera se vean reflejados, aguas abajo en el transcurso del día.
