BOLETÍN HIDROMETEOROLÓGICO DE LA MOJANA

San Marcos, Sucre 8 de mayo de 2024
Hora de la actualización: 12:00 HLC

BOLETÍN No: 086/2024

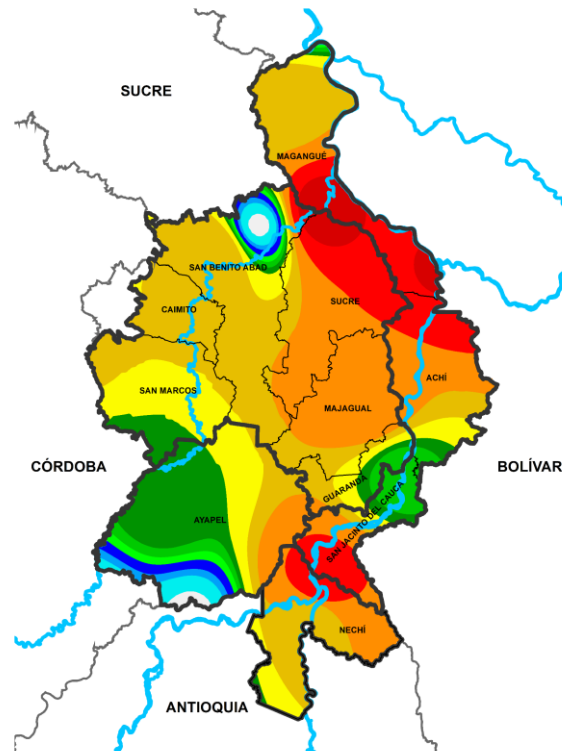
Precipitación acumulada
07/05/2024 (07:00) – 08/05/2024 (07:00).
Fuente: IDEAM

Precipitación: tuvimos lluvias en el territorio que tuvieron mayor intensidad sobre los municipios San Jacinto del Cauca, Sucre, Ayapel, Nequí y Majagual.

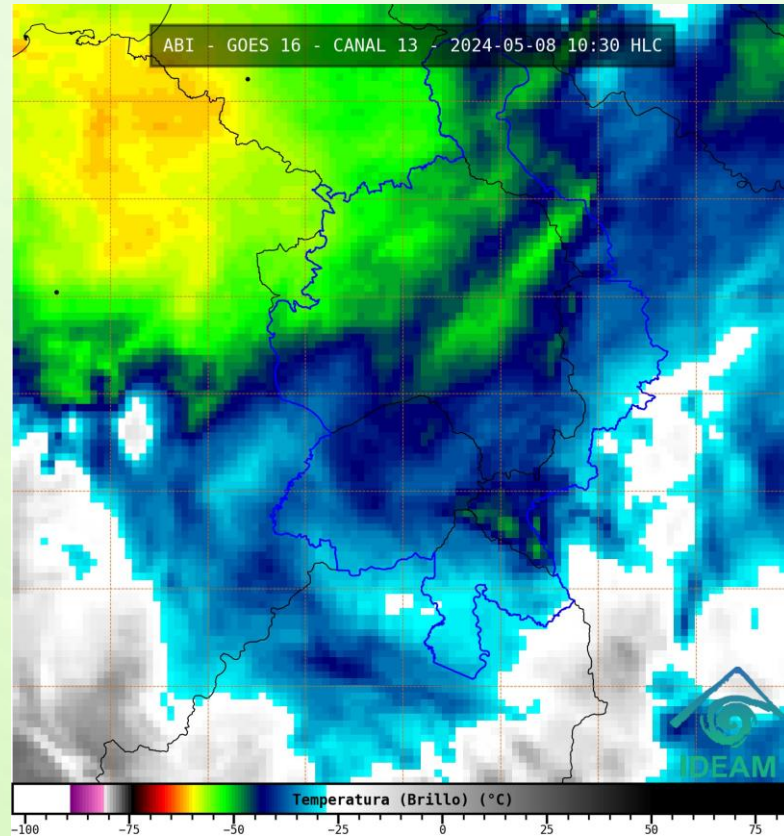
Imagen de satélite IR 10:30 HLC
Fuente: IDEAM

Durante la mañana se tuvieron lloviznas en el territorio que han ido disminuyendo en las últimas horas.

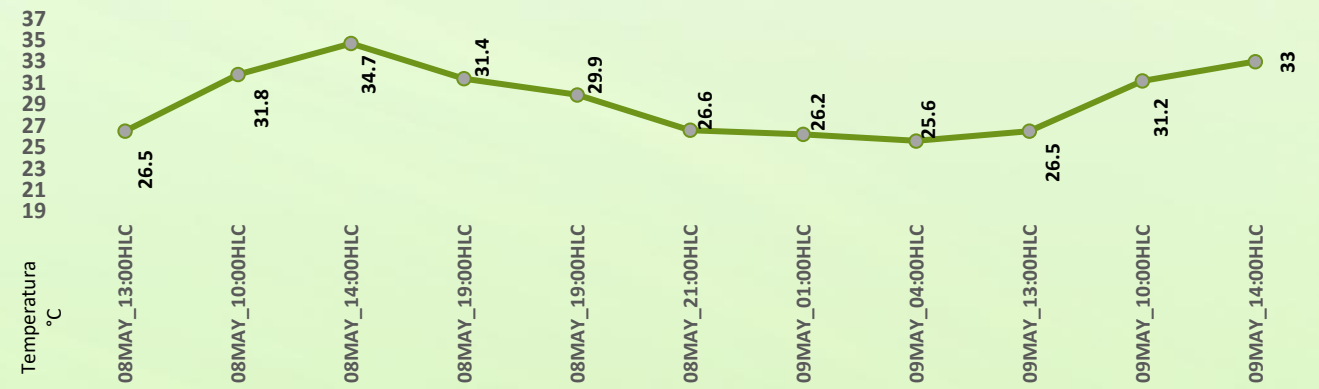
Pronóstico de temperaturas medias para los próximos 02 días

Temperatura: las temperaturas máximas oscilarán entre los 35°C y 37°C y las mínimas entre los 23°C y 24°C. Las sensaciones térmicas máximas estimadas oscilarán entre los 38°C y 42°C.

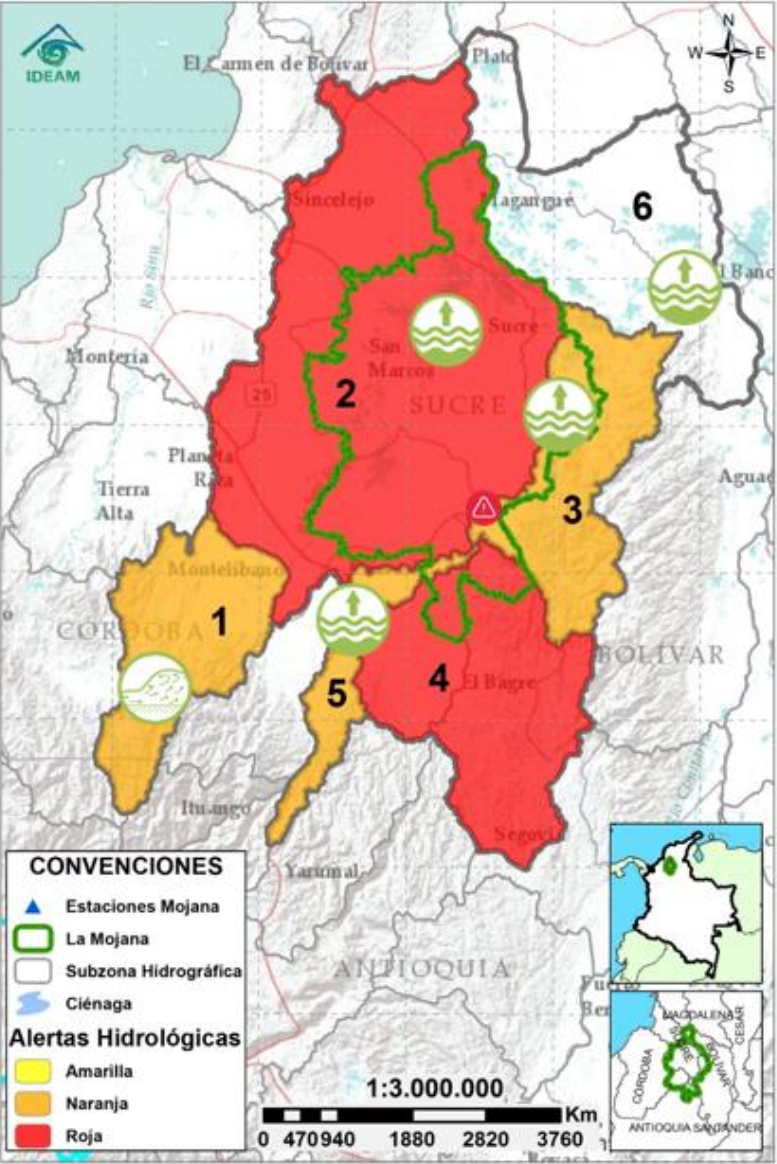
Condiciones hidrológicas antecedentes para el 07/05/2024

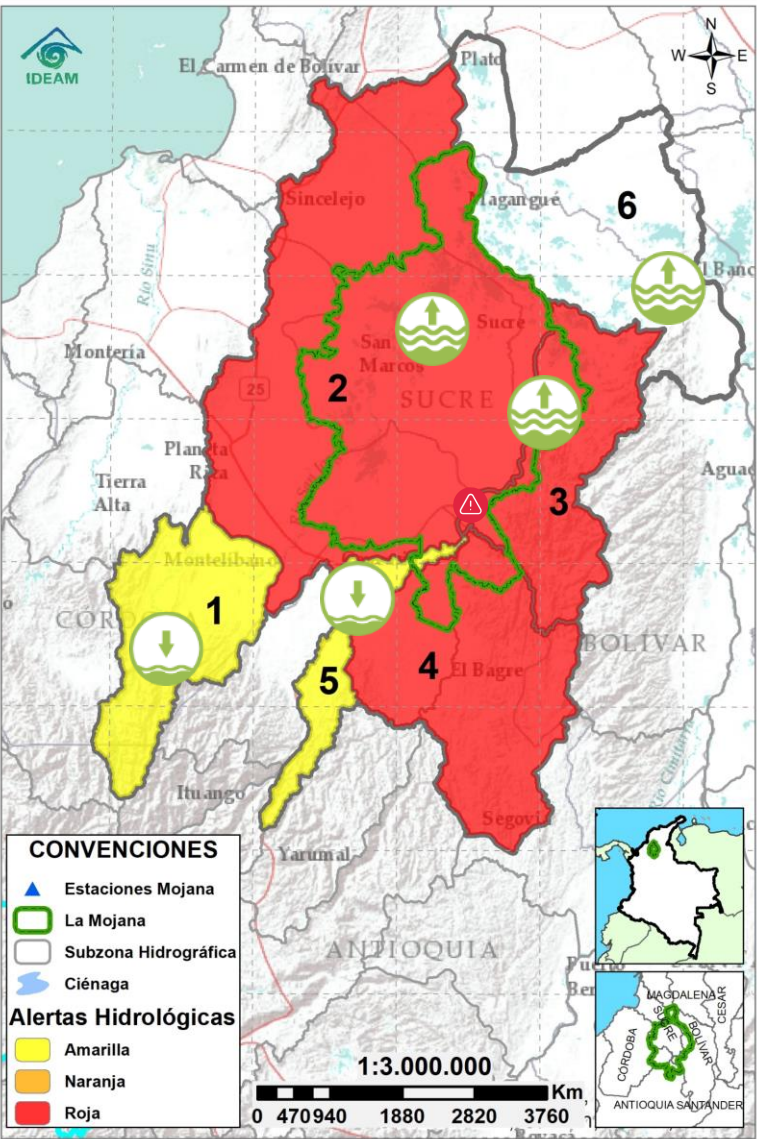
Descripción condiciones hidrológicas: se emite alerta roja puntual en el sector de los arrastres - Guaranda, debido a rompimiento de dique, así mismo se sube a alerta roja el Bajo Cauca entre Nechí y Pinillos, debido a la probabilidad de crecientes en el río Caribona, también se mantiene en alerta roja el Bajo San Jorge, debido a la entrada de agua del río Cauca en el sector de Caregato, El Alto San Jorge baja a alerta amarilla sin descartarse la probabilidad de ascensos en el transcurso del día así como el Bajo Cauca entre Pto Valdivia y Nechí ante la probabilidad de descensos de nivel los próximos días.

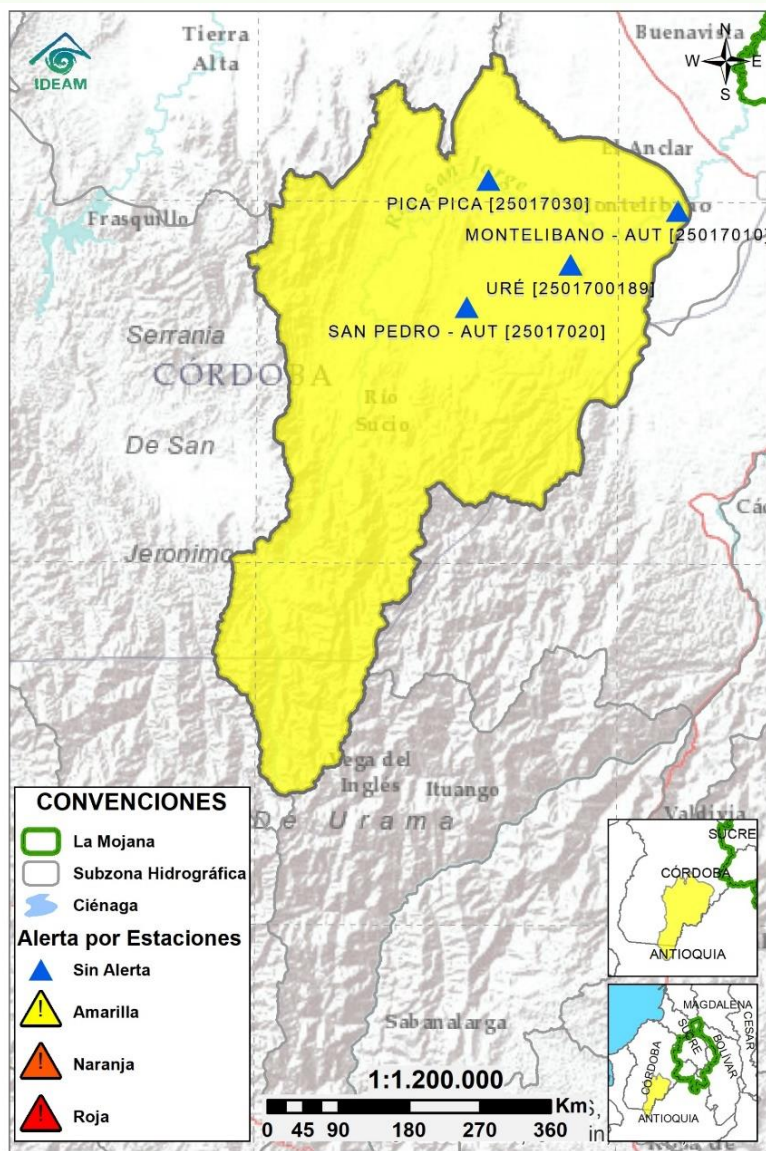
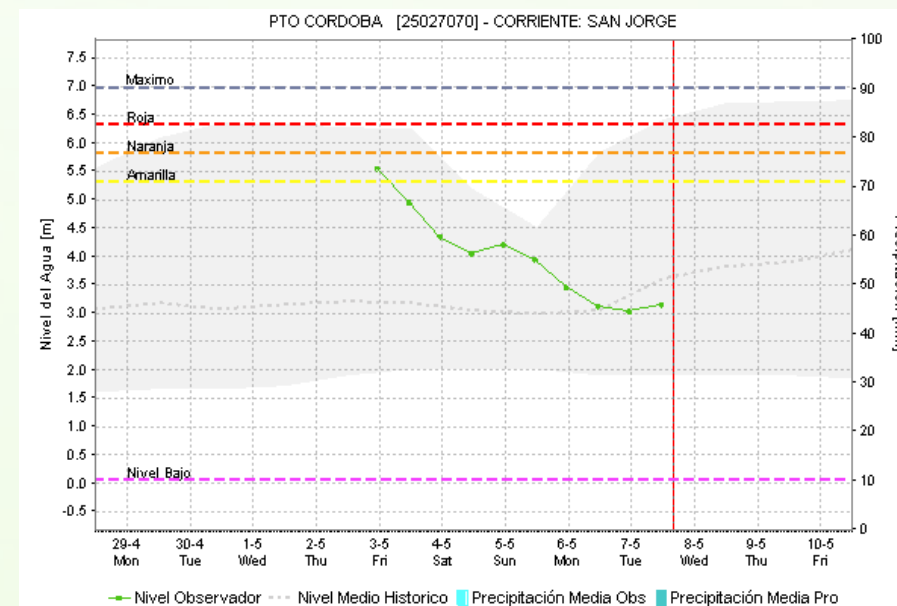
2.2.1 SUBZONA HIDROGRÁFICA DEL RÍO SAN JORGE CUENCA ALTA

Subzona hidrográfica	Alerta	Descripción
Cuenca alta del río San Jorge		Niveles en ascenso en el río San Jorge a la altura de La Apartada, sin embargo, se prevé que estén descendiendo en la cuenca alta.

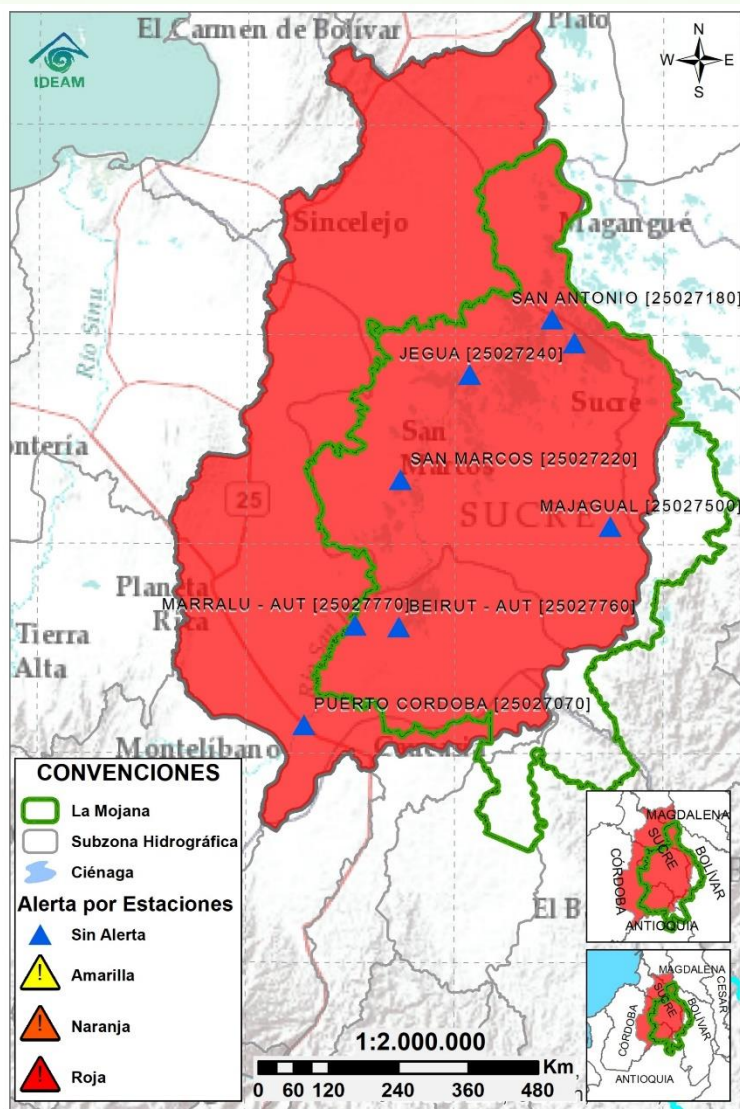
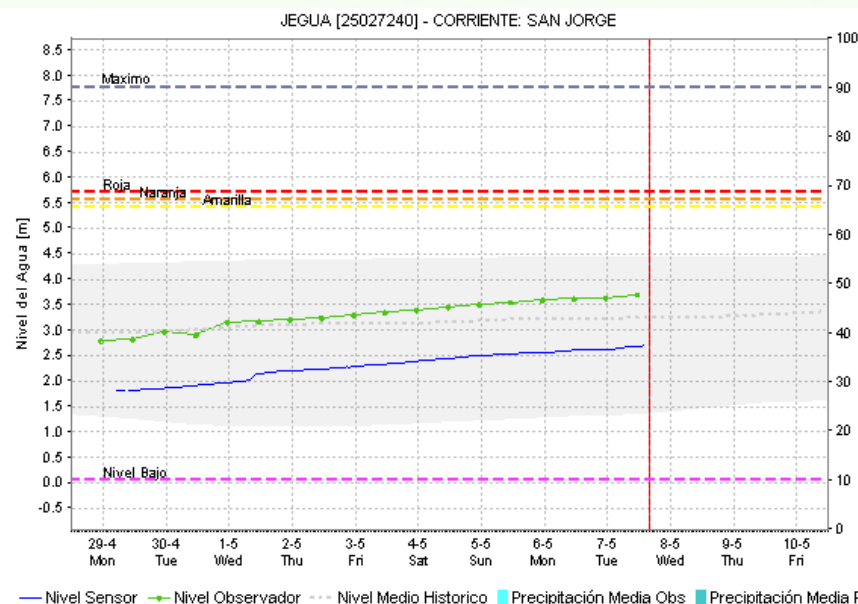
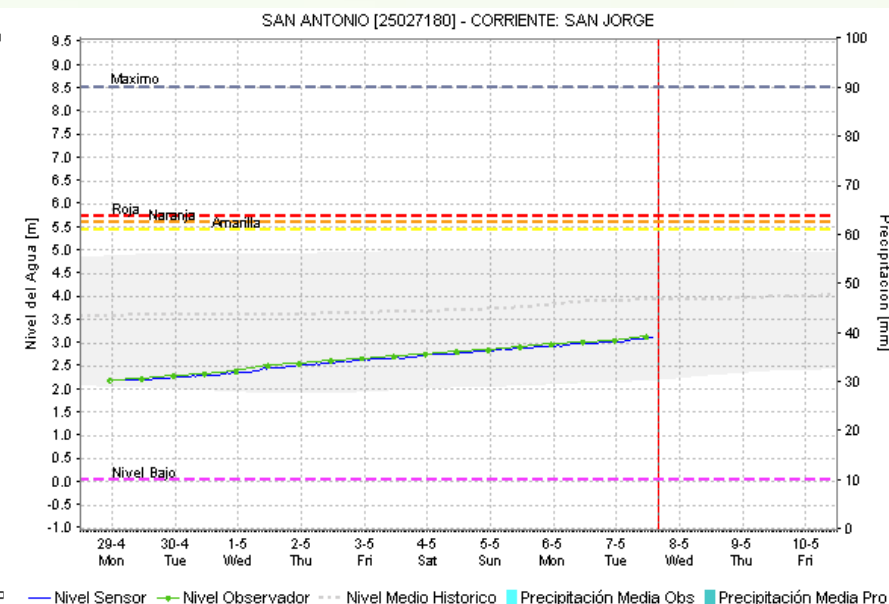
2.2.2 SUBZONA HIDROGRÁFICA DEL RÍO SAN JORGE CUENCA BAJA

Subzona hidrográfica	Alerta	Descripción
Cuenca baja del río San Jorge		Ingreso de agua del río Cauca por el sector de Caregato, generando afectaciones, incremento de nivel en el río San Jorge y en el sistema de caños y ciénagas. Se espera que esta tendencia persista los próximos días.
		Alerta puntual por rompimiento de dique en el sector Los Arrastres – Guaranda, especial atención en las comunidades próximas a los caños San Matias y Rabón principalmente.

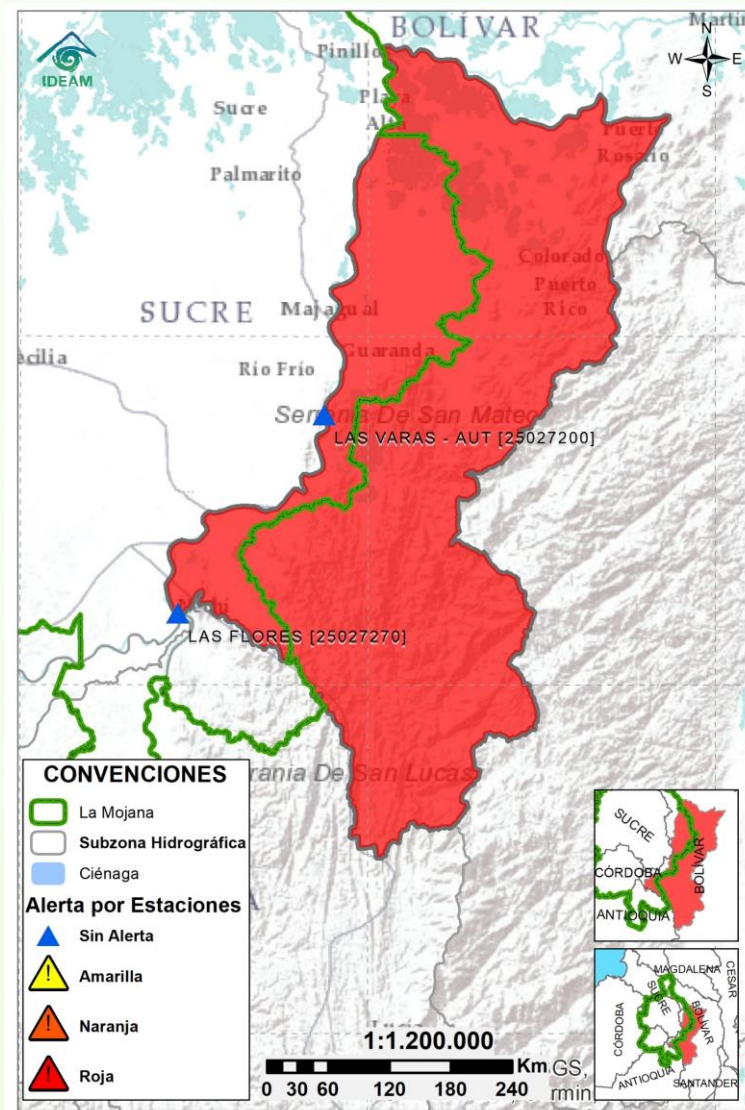
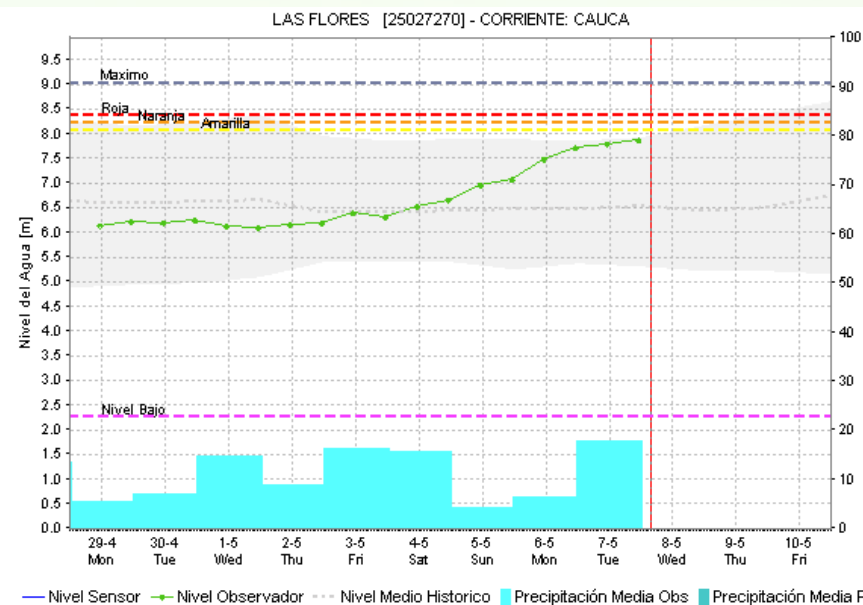
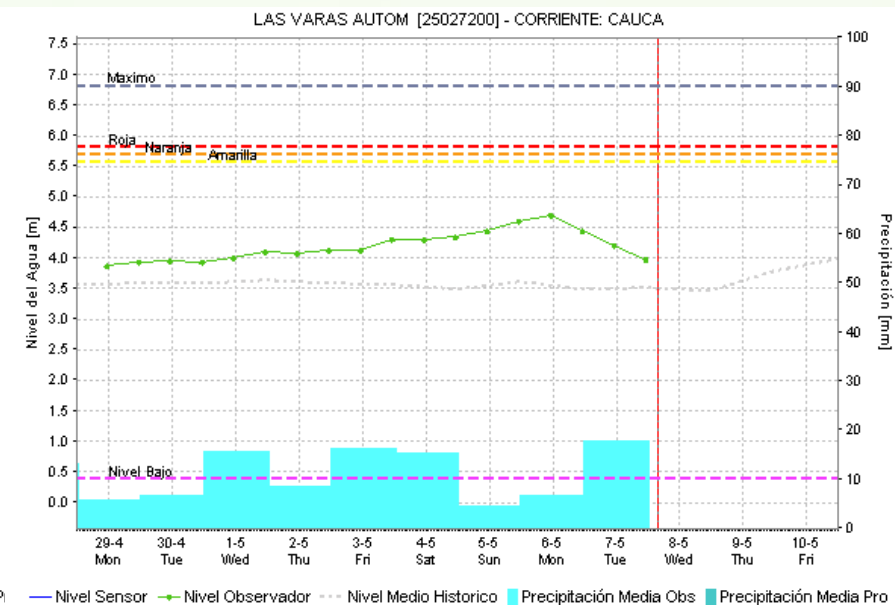
2.2.3 DIRECTOS AL BAJO CAUCA - CIÉNAGA LA RAYA ENTRE EL RÍO NECHÍ Y EL BRAZO DE LOBA

Subzona hidrográfica	Alerta	Descripción
Directos al bajo Cauca- Ciénaga La Raya entre el río Nechí y Brazo de Loba		Ascenso de niveles en el río cauca, condición que se mantendrá los próximos días, especialmente en el tramo Nechi – San Jacinto del Cauca, especial atención en el sector de Caregato y en el río Caribona en el municipio de Montecristo.
		Alerta en el sector Caregato (San Jacinto del Cauca, Bolívar), por ingreso del río Cauca hacia el Bajo San Jorge.(06/05/2021).

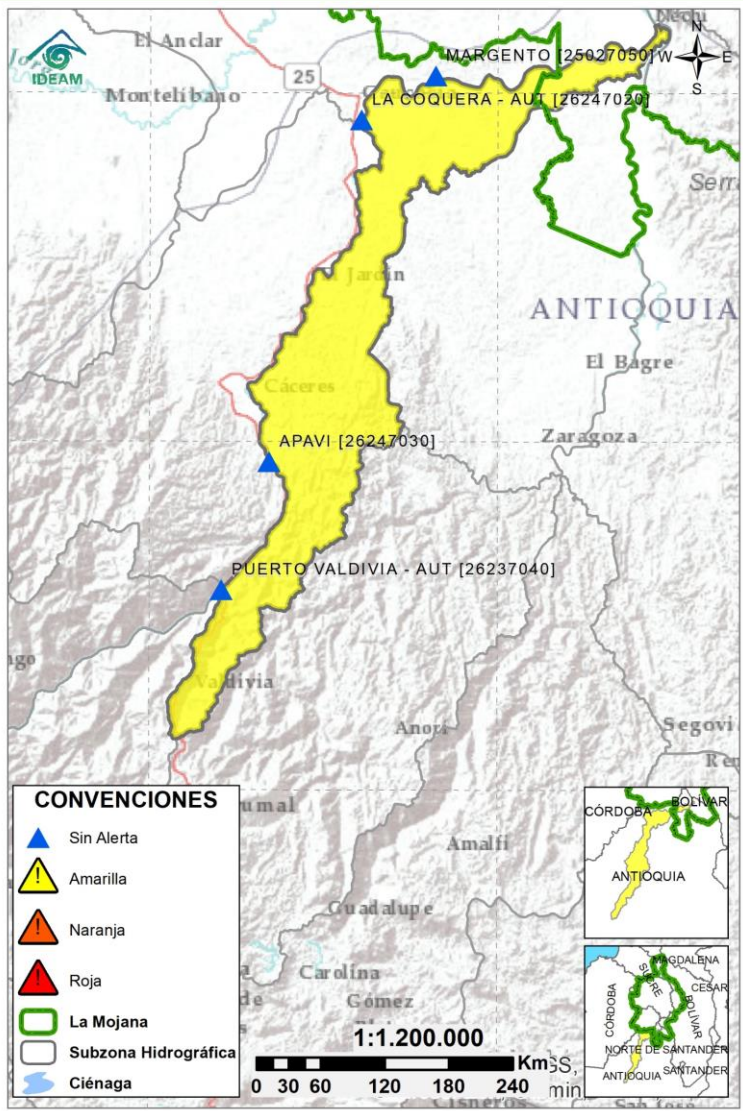
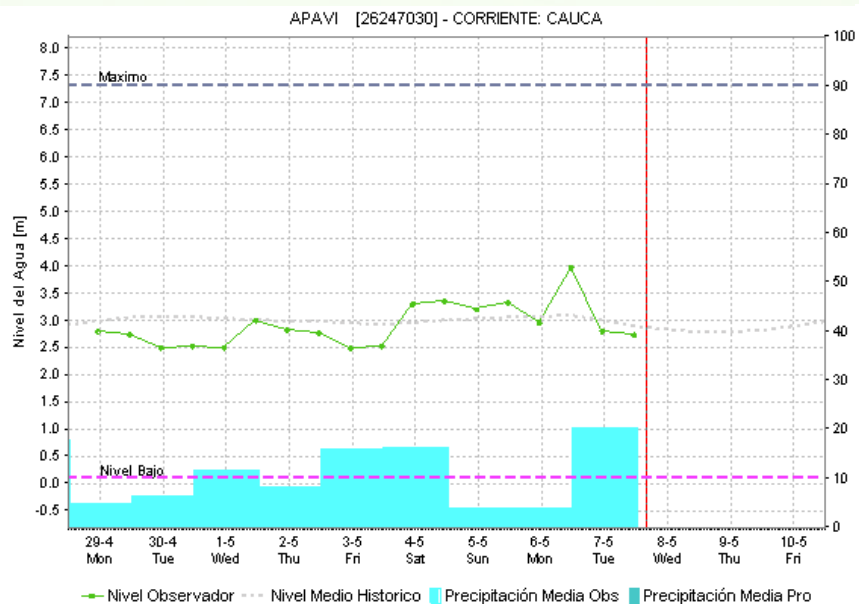
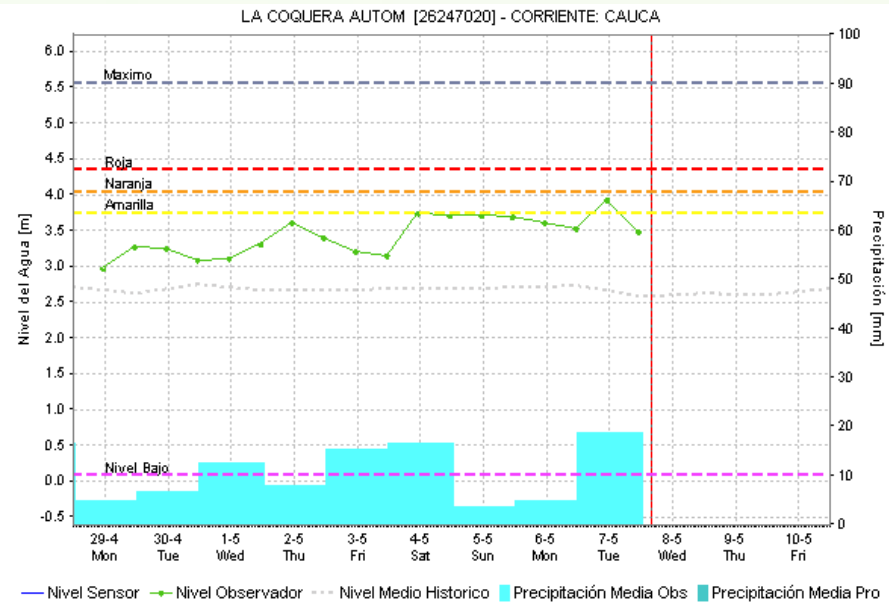
2.2.5 DIRECTOS AL CAUCA ENTRE PTO. VALDIVIA Y RÍO NECHÍ

Subzona hidrográfica	Alerta	Descripción
Directos al Cauca entre Puerto Valdivia y río Nechí		Descenso en los niveles en el río Cauca entre El Doce y Nechí, se esperan nuevos ascensos a lo largo del día.

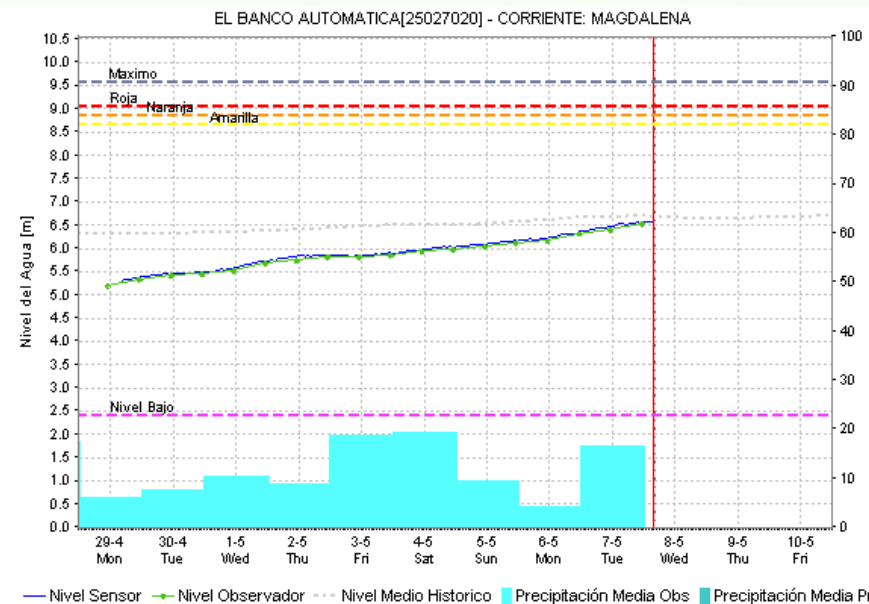
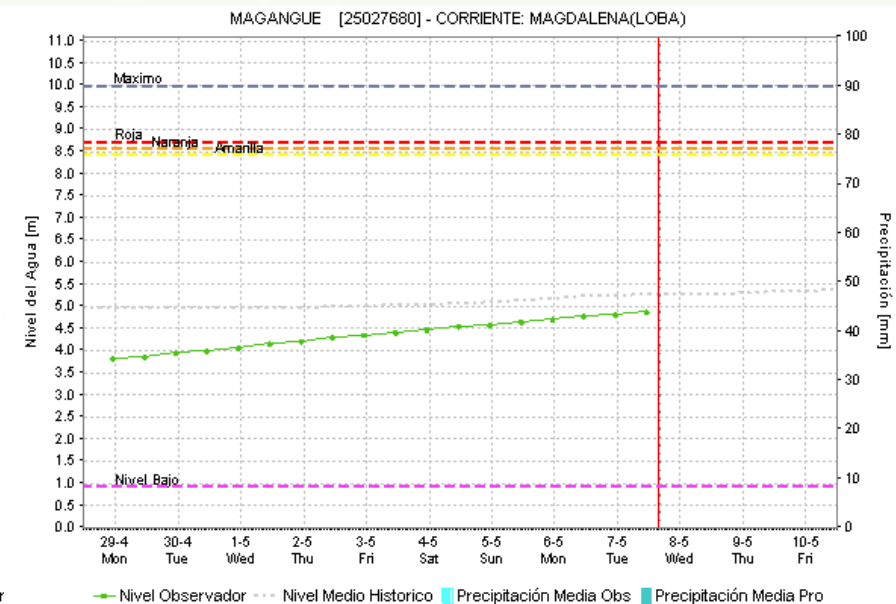
2.2.6 DIRECTOS AL BAJO MAGDALENA ENTRE EL BANCO Y EL PLATO

Subzona hidrográfica	Alerta	Descripción
Directos Bajo Magdalena entre el Banco y el Plato	Sin alerta	Ascenso sostenido de niveles en el Bajo Magdalena, incluyendo el Brazo de Loba y el Brazo de Mompós, se prevé que persista esta tendencia los próximos días.
