BOLETÍN HIDROMETEOROLÓGICO DE LA MOJANA

San Marcos, Sucre 5 de julio de 2024
Hora de la actualización: 12:00 HLC

BOLETÍN No: 123/2024

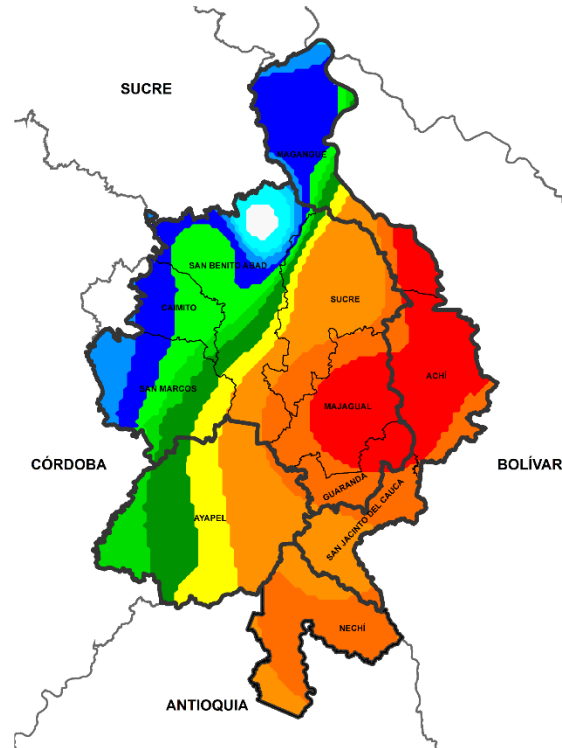
Precipitación acumulada
03/07/2024 (07:00) – 04/07/2024 (07:00).
Fuente: IDEAM

Precipitación: en la jornada nocturna tuvimos lluvias con tormenta eléctrica en la región, las mas fuertes se registraron sobre zonas de los municipios de San Jacinto del Cauca, Ayapel, Magangué, Sucre, San Marcos y San Benito Abad.

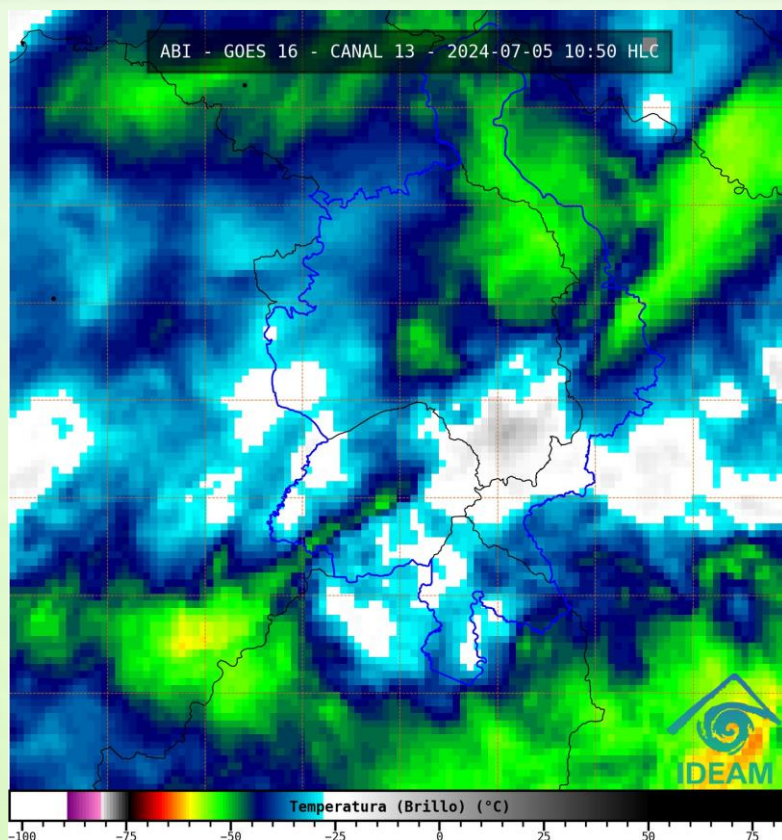
Imagen de satélite IR 10:50 HLC
Fuente: RAMMB-CIRA

En las últimas horas hemos tenido algunas lluvias dispersas que han ido disminuyendo a lo largo de la mañana.

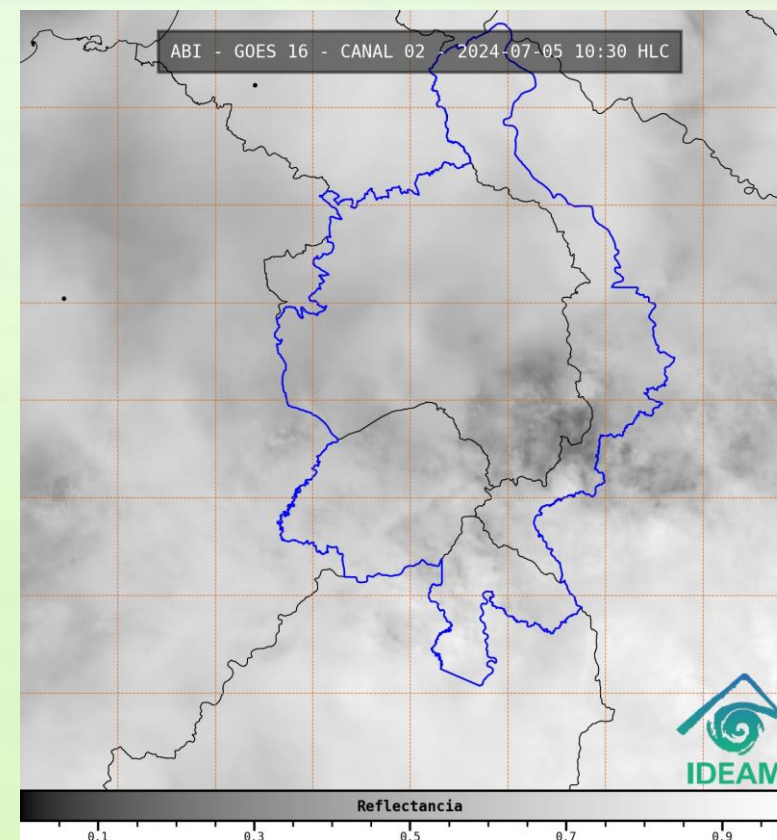
Imagen de satélite VIS 10:30 HLC
Fuente: IDEAM

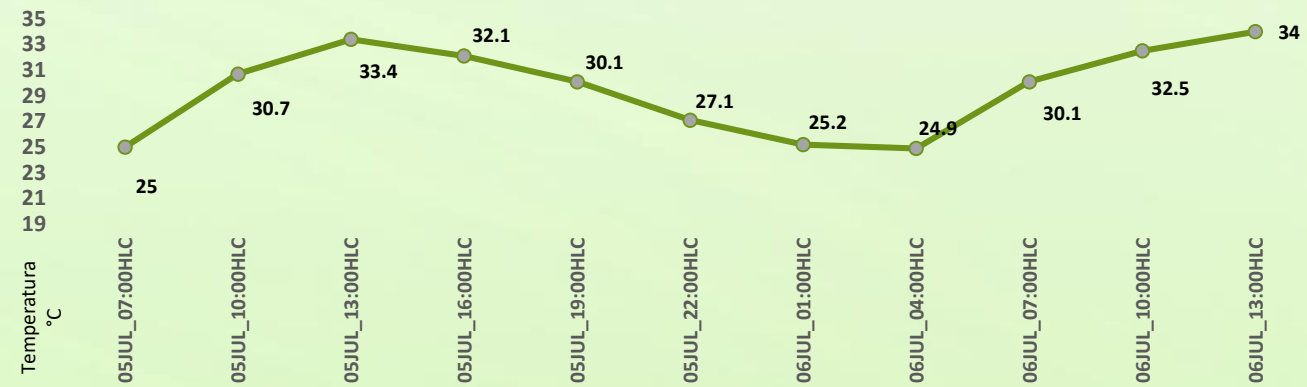
Pronóstico de temperaturas medias para los próximos 02 días

Temperatura: las temperaturas máximas oscilarán entre los 32°C y 34°C y las mínimas entre los 24°C y 26°C. Las sensaciones térmicas máximas estimadas oscilarán entre los 35°C y 38°C.

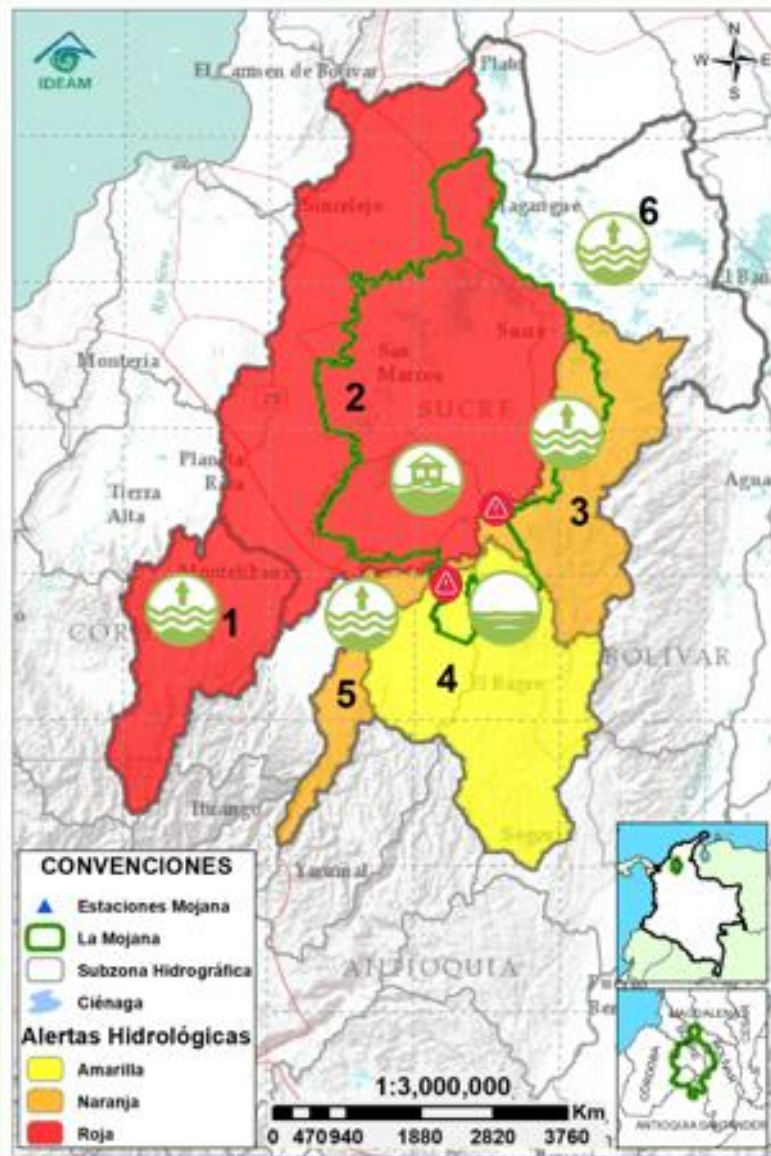
Condiciones hidrológicas antecedentes para el 04/07/2024

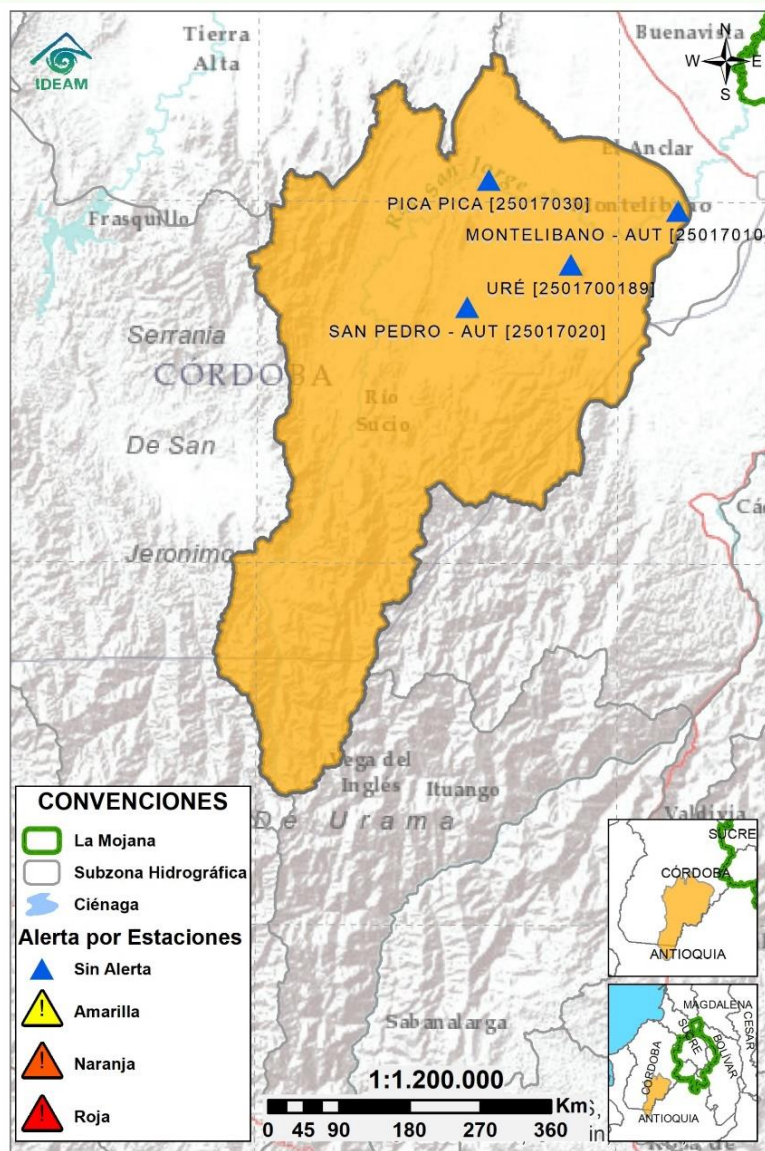
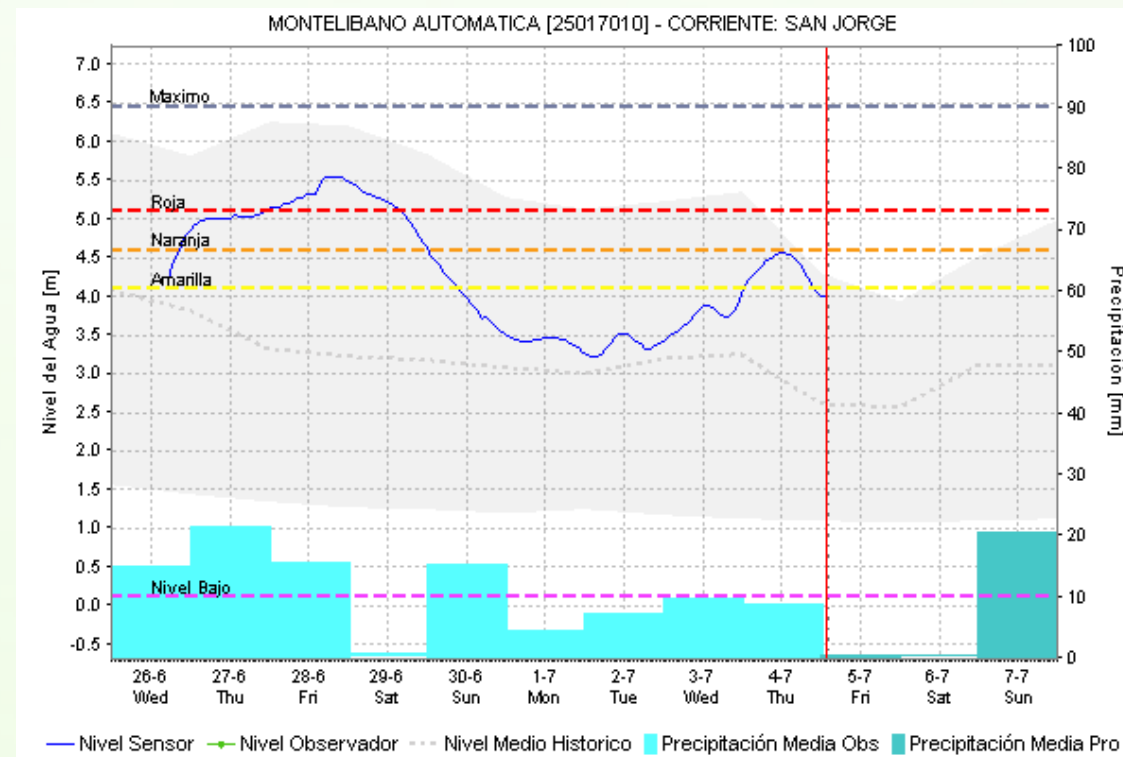
2.2.1 SUBZONA HIDROGRÁFICA DEL RÍO SAN JORGE CUENCA ALTA

Subzona hidrográfica	Alerta	Descripción
Cuenca alta del río San Jorge		Descenso de niveles en el río San Jorge a la altura de Montelíbano, probabilidad de ascensos los próximos días.

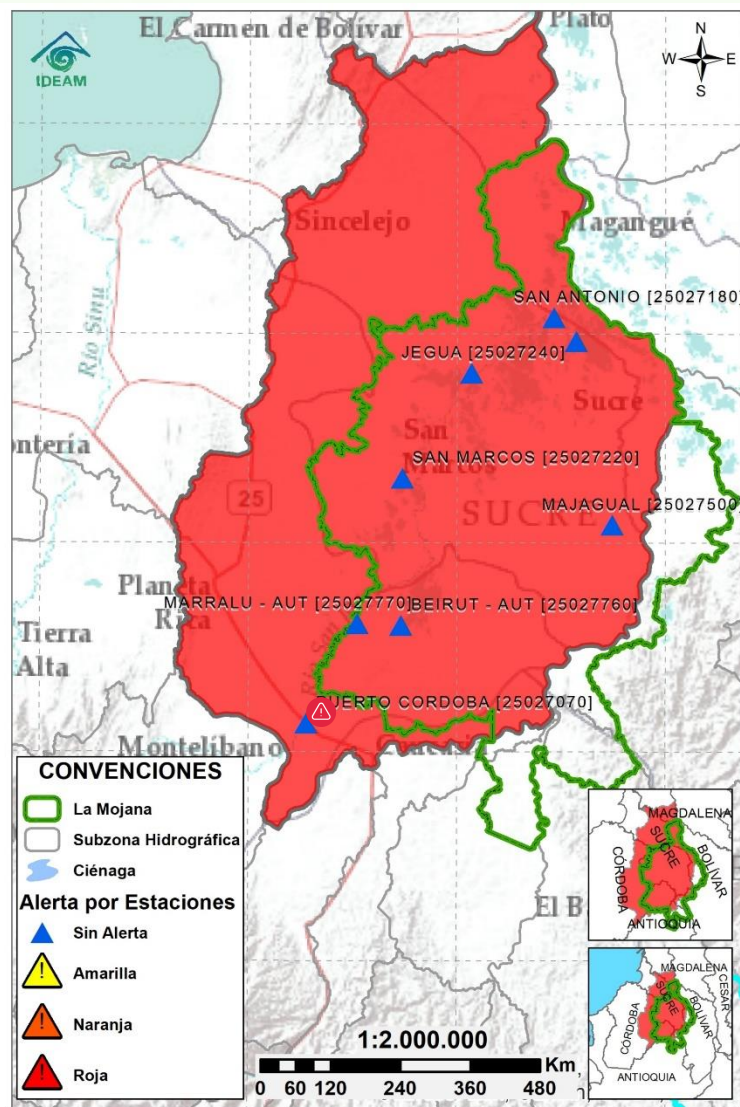
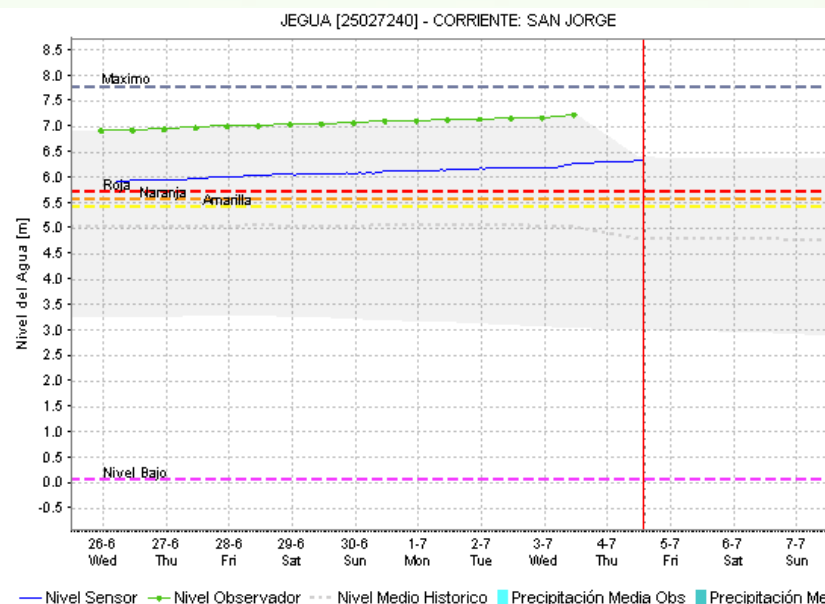
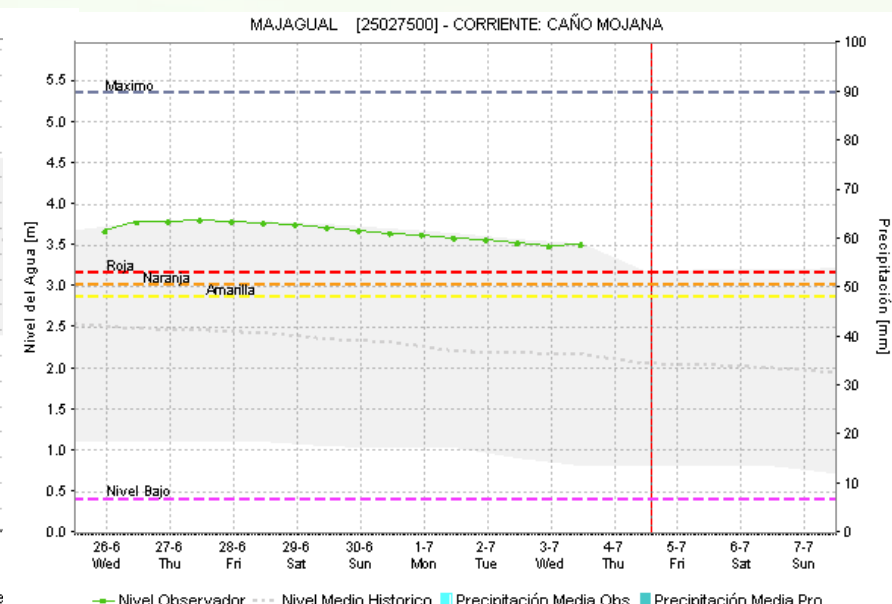
2.2.2 SUBZONA HIDROGRÁFICA DEL RÍO SAN JORGE CUENCA BAJA

Subzona hidrográfica	Alerta	Descripción
Cuenca baja del río San Jorge		Rompimiento sobre el río San Jorge en el punto Las Vegas, corregimiento de Tierra Santa, municipio de Buenavista-Córdoba (11/06/2024). Atención también al río San Jorge entre San Benito Abad y Bocas de San Antonio, donde se registran niveles muy altos. Afectaciones en La Isla y Bocas de La Quebrada en el complejo cenagoso Las Flores-El Pital en San Marcos, Sucre (29/06/2024).
		Reportes de inundaciones en las zonas urbanas de San Marcos y Majagual; así mismo, persisten las inundaciones en los municipios de San Jacinto del Cauca, Caimito, San Benito Abad, Ayapel, Guaranda, San Marcos y Sucre, Pueblo Nuevo y Nueva Vista. Atención al río San Jorge entre Jegüa y Brazo de Loba, además del caño Pancegüita a la altura de Orejero, donde se registran niveles muy altos.

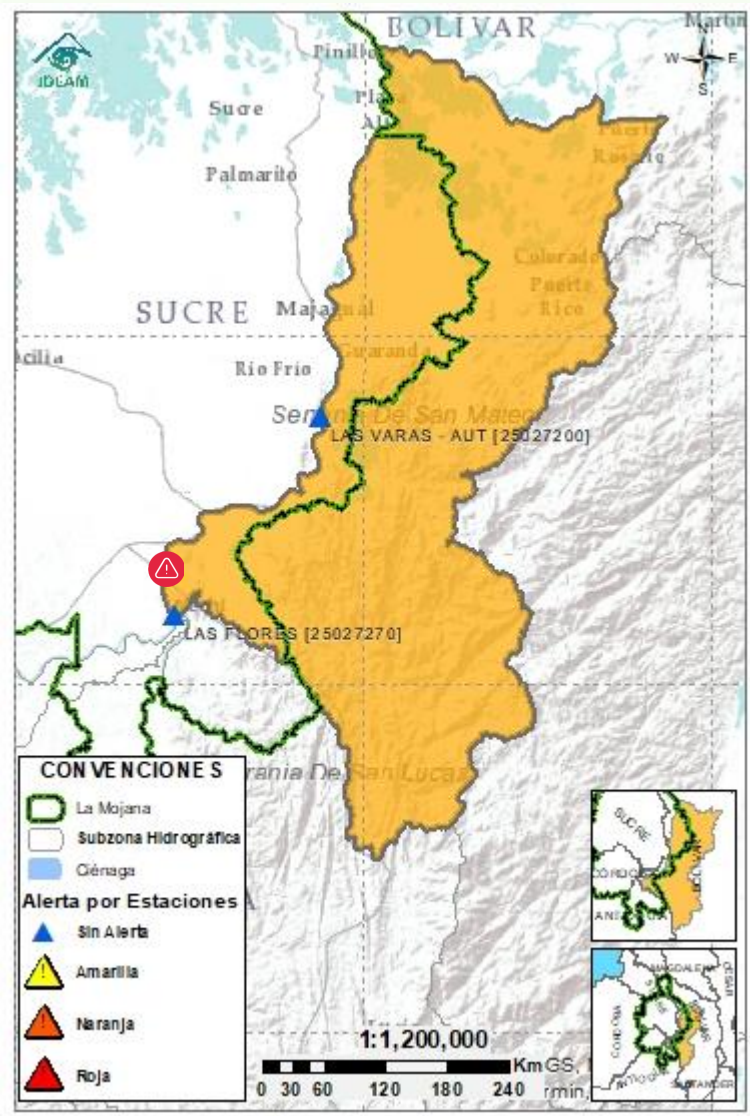
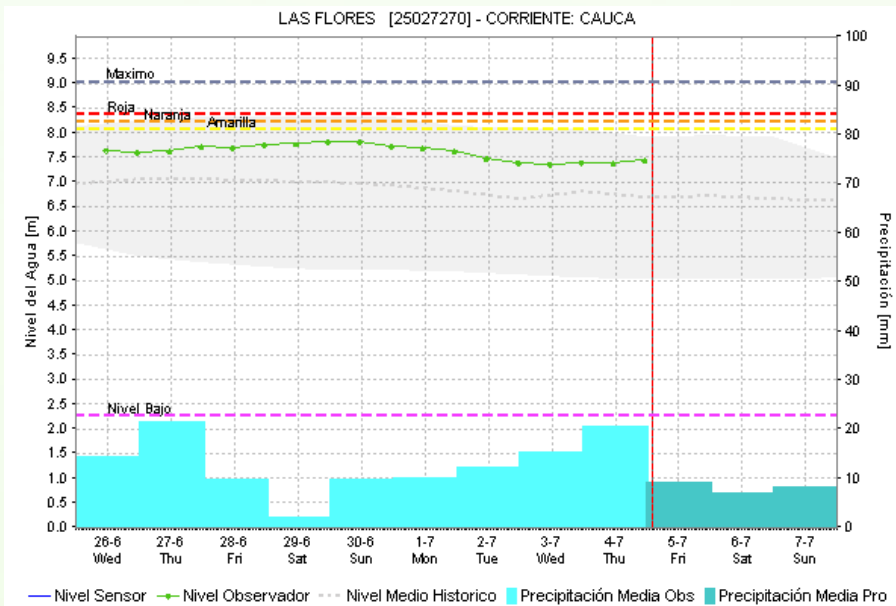
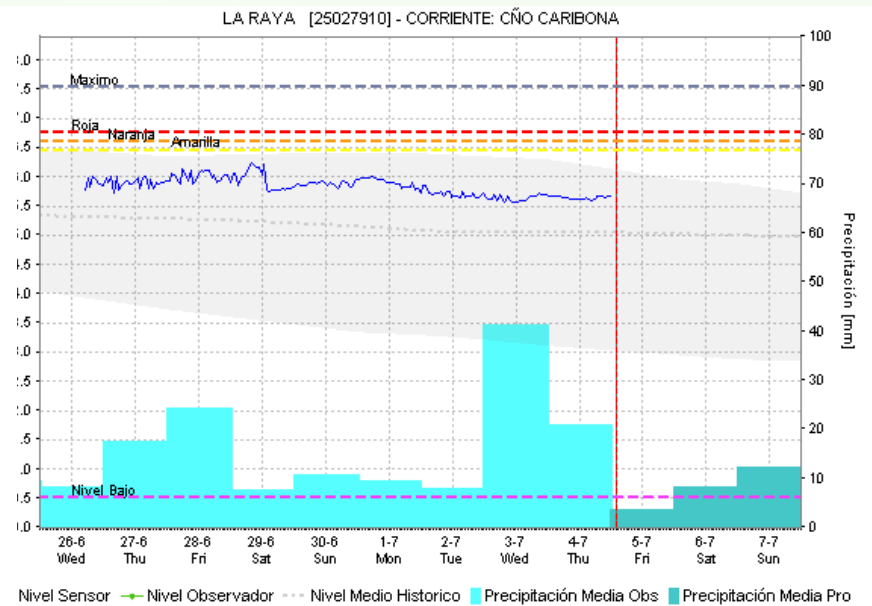
2.2.3 DIRECTOS AL BAJO CAUCA - CIÉNAGA LA RAYA ENTRE EL RÍO NECHÍ Y EL BRAZO DE LOBA

Subzona hidrográfica	Alerta	Descripción
Directos al bajo Cauca- Ciénaga La Raya entre el río Nechí y Brazo de Loba		Estabilización de niveles en el río Cauca entre Nechí y Guaranda; probabilidad de crecientes en el río Caribona, especial atención en Montecristo (Bolívar).
		Alerta puntual en el sector Caregato (San Jacinto del Cauca, Bolívar), por ingreso del río Cauca hacia el Bajo San Jorge.(06/05/2024).

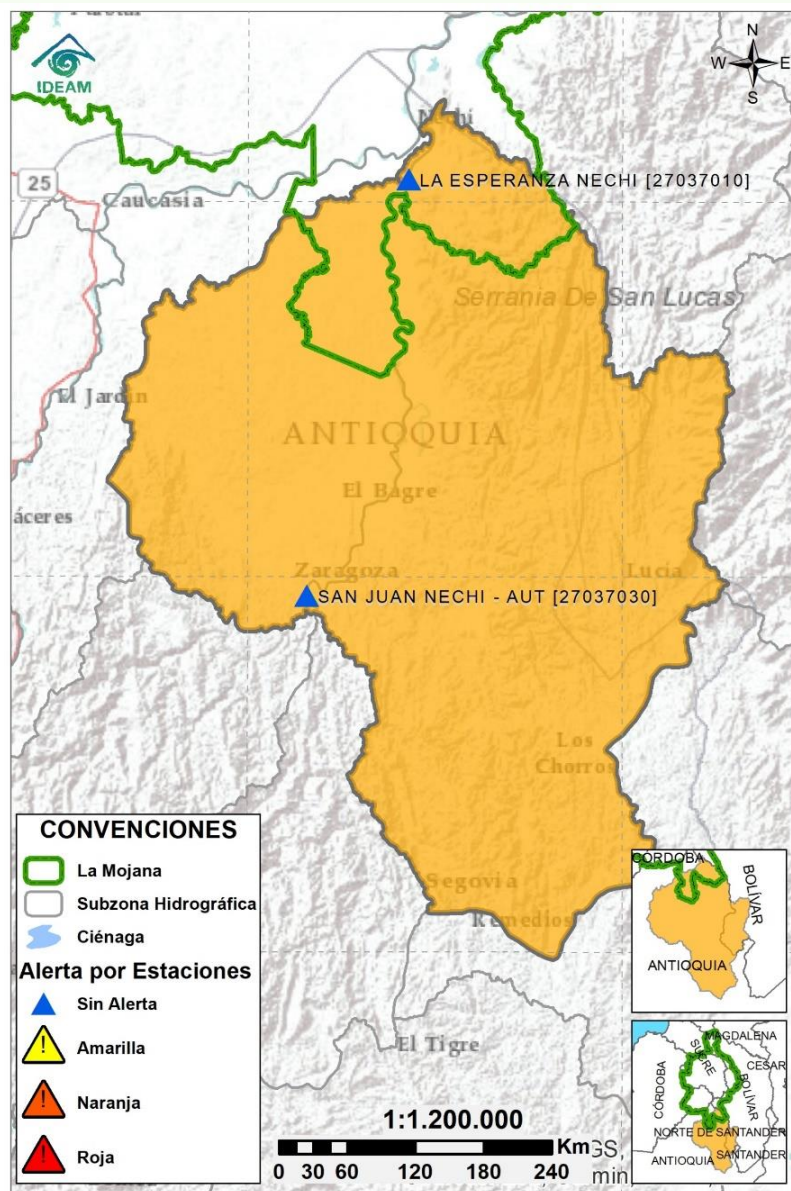
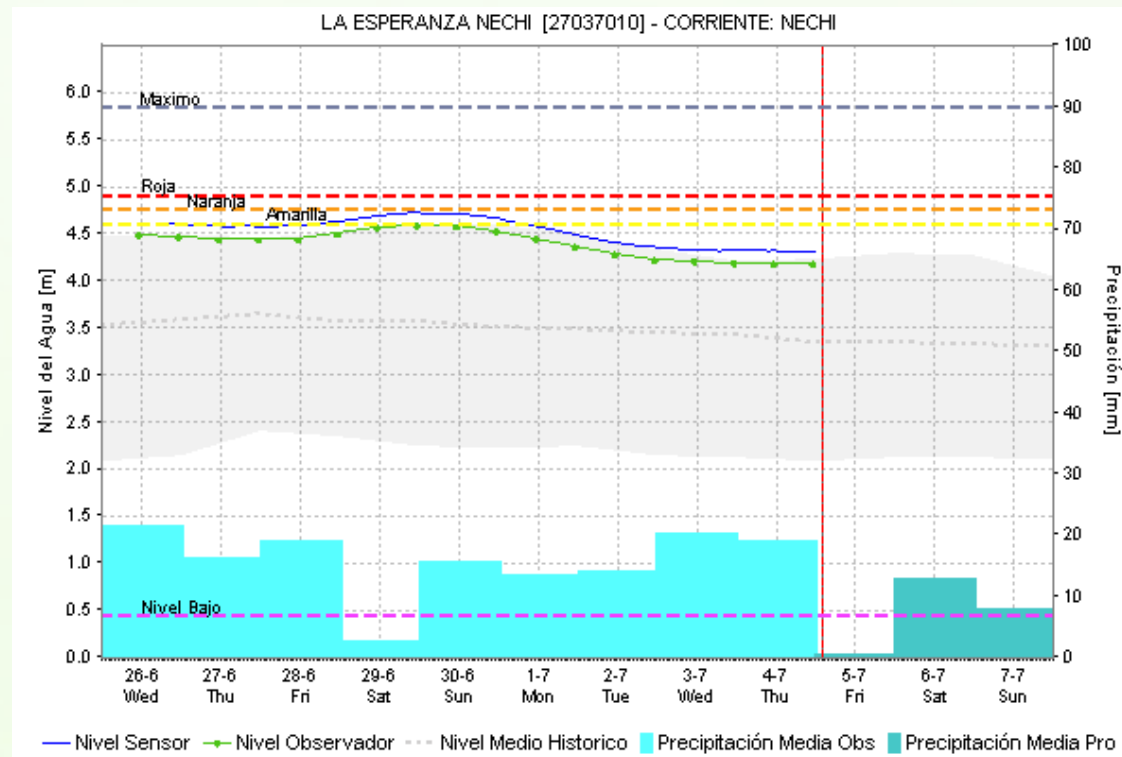
2.2.4 SUBZONA HIDROGRÁFICA DEL RÍO NECHÍ CUENCA BAJA

Subzona hidrográfica	Alerta	Descripción
Cuenca baja del río Nechí		Estabilización de niveles en el río Nechí, probabilidad de ascensos en sus aportantes, especial atención a la quebrada La Oca y La villa.

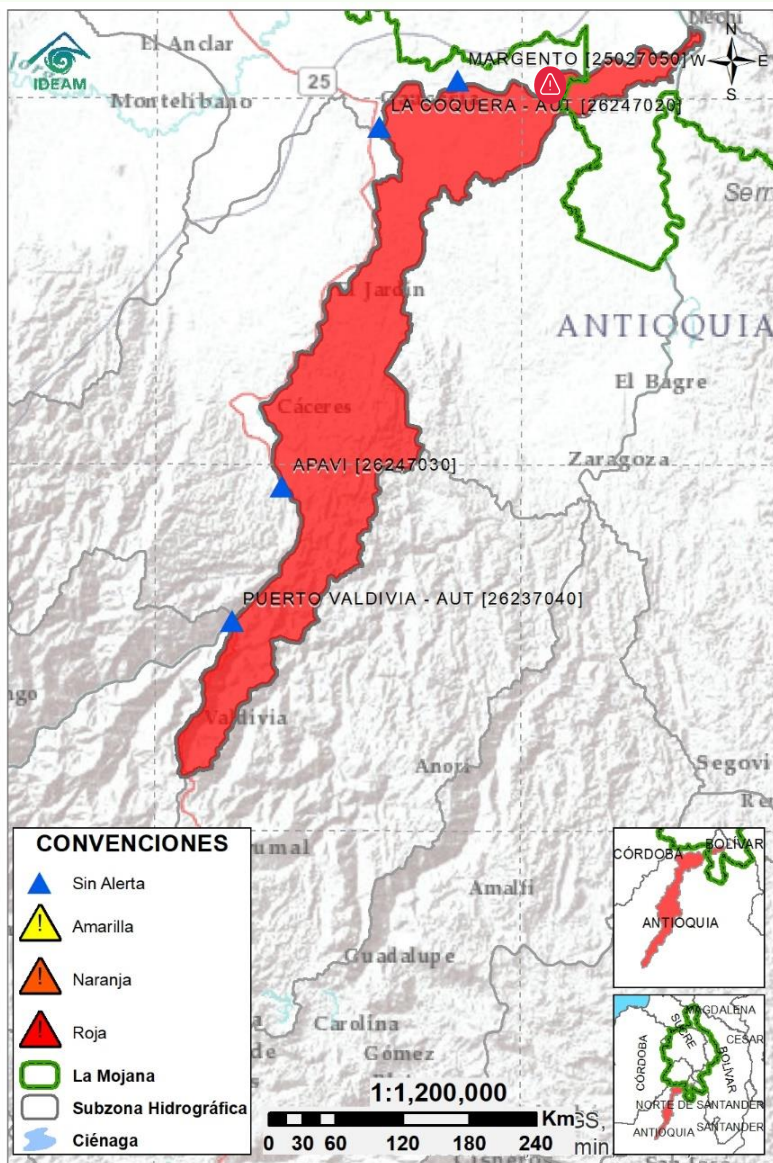
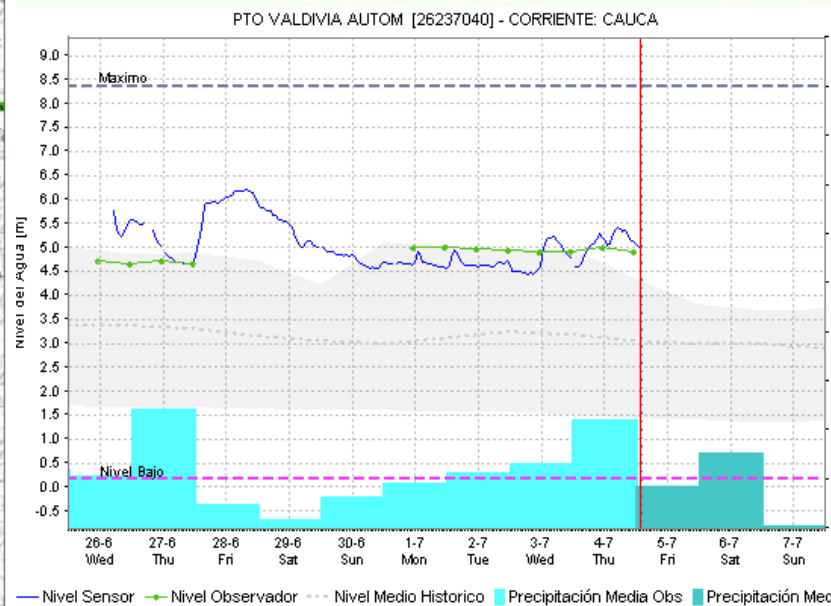
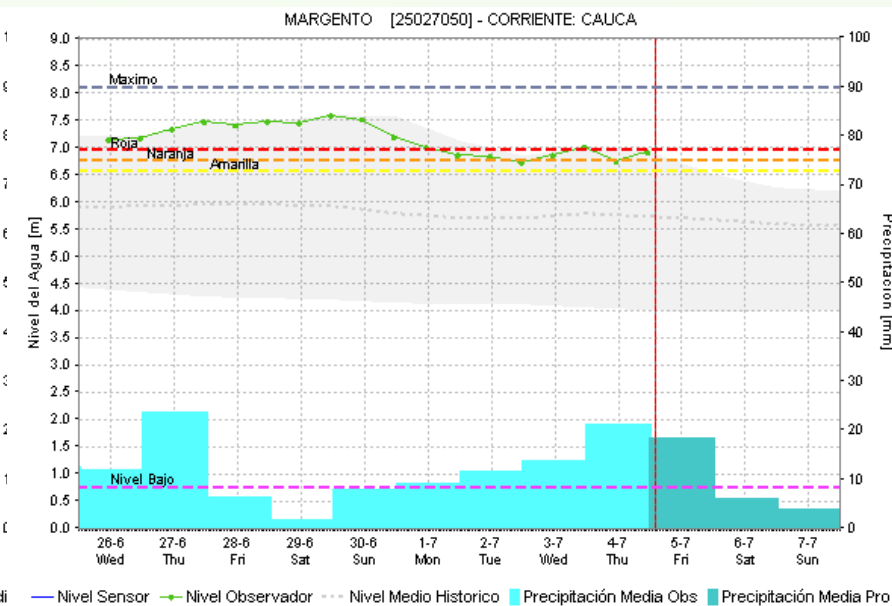
2.2.5 DIRECTOS AL CAUCA ENTRE PTO. VALDIVIA Y RÍO NECHÍ

Subzona hidrográfica	Alerta	Descripción
Directos al Cauca entre Puerto Valdivia y río Nechí		Ascenso de niveles en el tramo El Doce – La Coquera, condición que prevalecerá en el transcurso del día.
		Alerta Roja Puntual: Ruptura del Jarillón de la margen derecha del río Cauca aguas abajo de Santillana afectando 500 hectáreas de arroz, maíz, ganadería y 100 familias. (30/06/2024)

5	Cauca	Directos al Cauca entre Puerto Valdivia y río Nechí	Niveles en ascenso	Reporte de rompimiento en la margen derecha del río Cauca en el sector La Coqueta, tendencia al ascenso de niveles.
Sin alerta	6	Bajo Magdalena	Directos Bajo Magdalena entre El Banco y Plato	Niveles en ascenso	Ascenso de niveles en el río Magdalena entre el Banco y Plato. Se prevé que persista esta tendencia los próximos días.

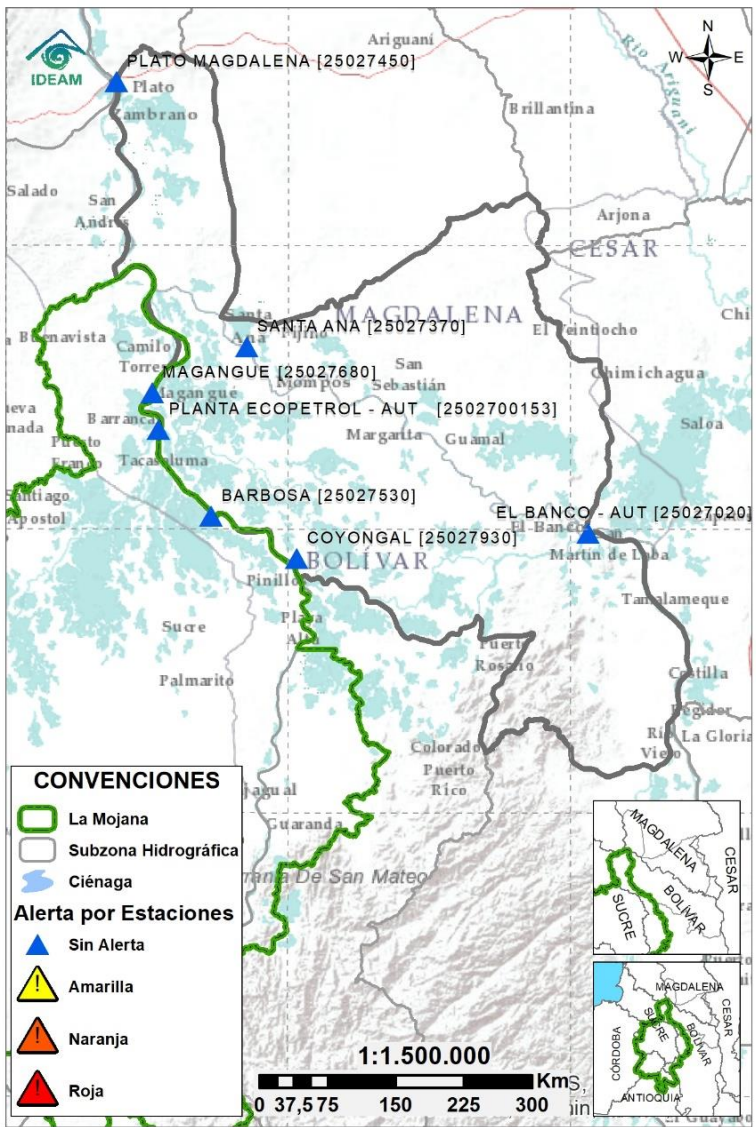
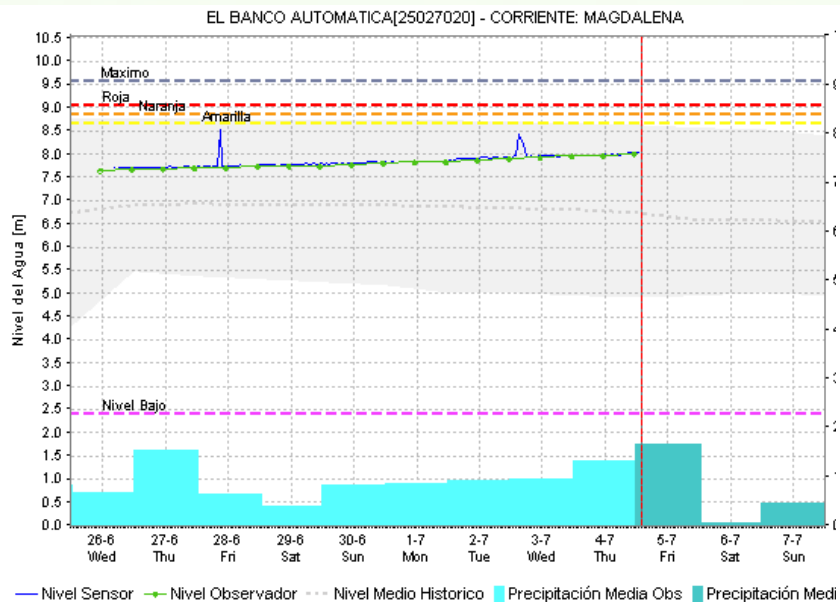
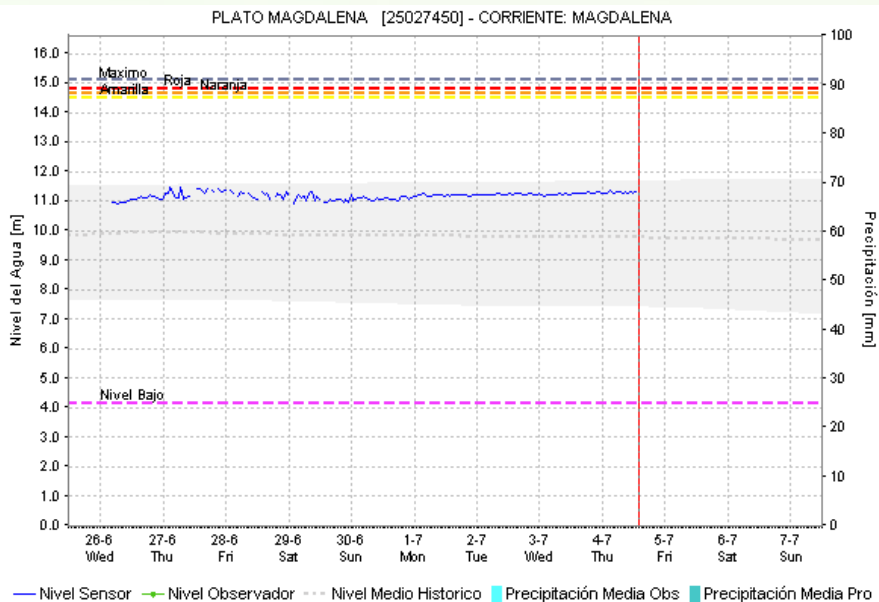
2.2.6 DIRECTOS AL BAJO MAGDALENA ENTRE EL BANCO Y EL PLATO

Subzona hidrográfica	Alerta	Descripción
Directos Bajo Magdalena entre el Banco y el Plato	Sin alerta	Ascenso de niveles en el río Magdalena entre el Banco y Plato. Se prevé que persista esta tendencia los próximos días.
