BOLETÍN HIDROMETEOROLÓGICO DE LA MOJANA

San Marcos, Sucre 17 de julio de 2024
Hora de la actualización: 12:00 HLC

BOLETÍN No: 132/2024

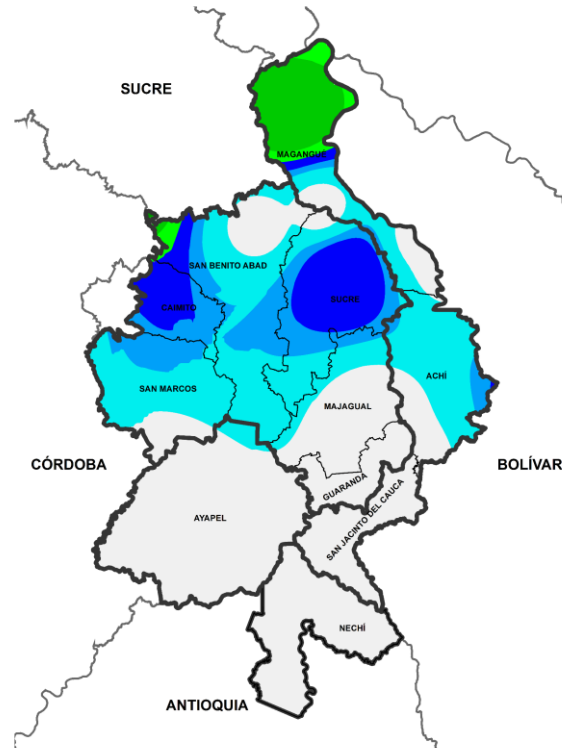
Precipitación acumulada
16/07/2024 (07:00) – 17/07/2024 (07:00).
Fuente: IDEAM

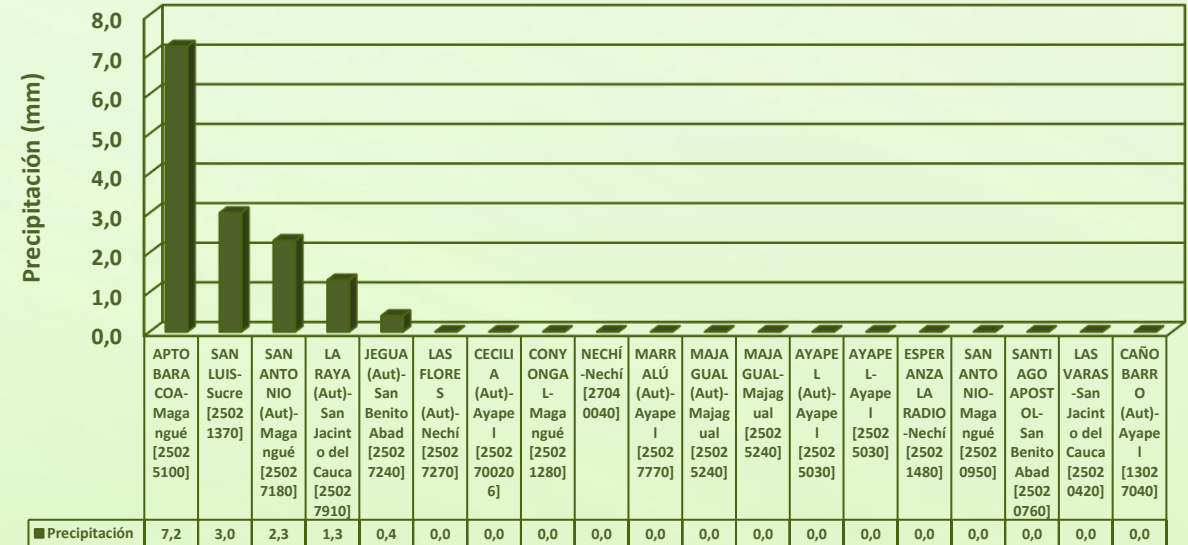
Lluvia registrada el 16 julio de 2024

Precipitación: durante la noche y madrugada se dieron lluvias por sectores con atención a zonas de los municipios de San Marcos, Caimito, San Benito Abad y Magangué.

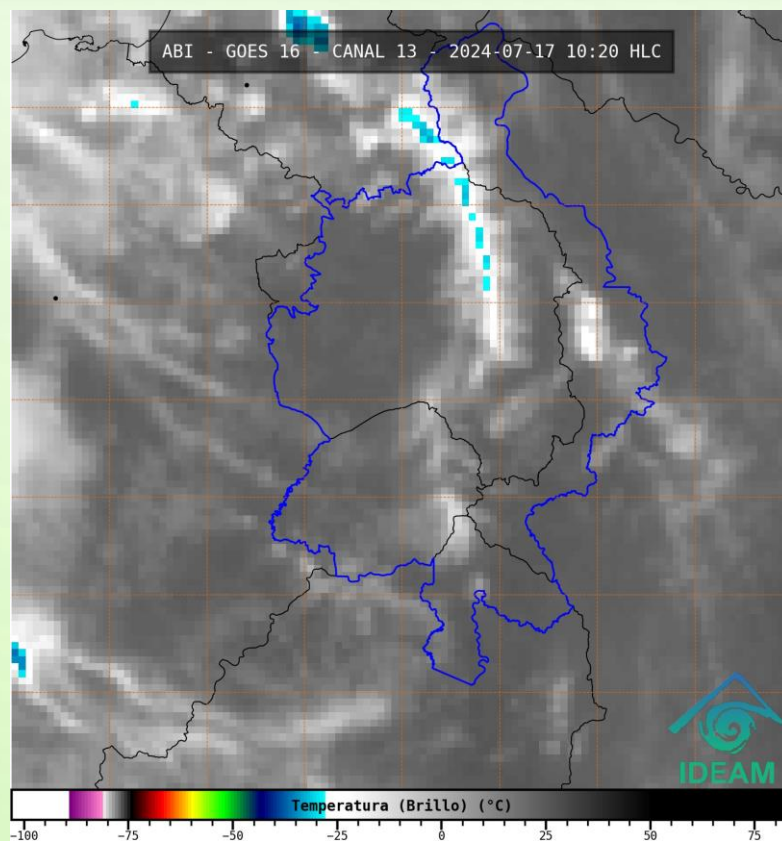
Imagen de satélite IR 10:20 HLC
Fuente: IDEAM

En las últimas horas se ha mantenido el cielo parcialmente nublado y sin lluvias

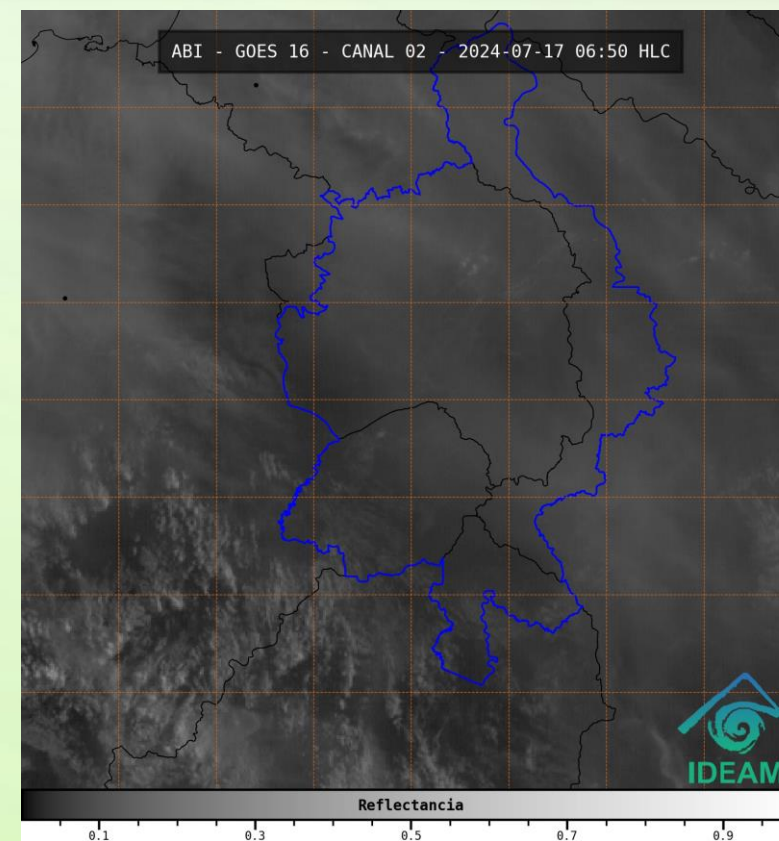
Imagen de satélite VIS 06:50 HLC
Fuente: IDEAM

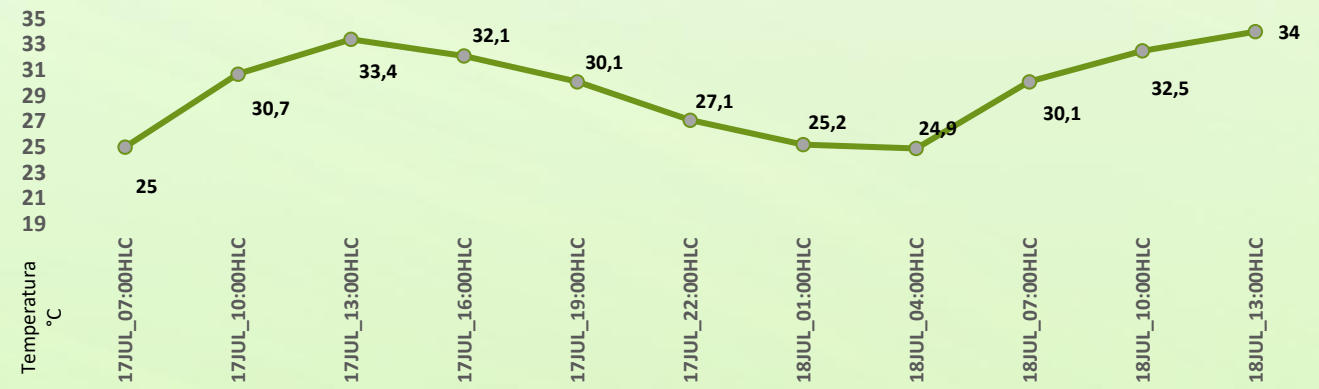
Pronóstico de temperaturas medias para los próximos 02 días

Temperatura: las temperaturas máximas oscilarán entre los 32°C y 34°C y las mínimas entre los 24°C y 26°C. Las sensaciones térmicas máximas estimadas oscilarán entre los 35°C y 38°C.

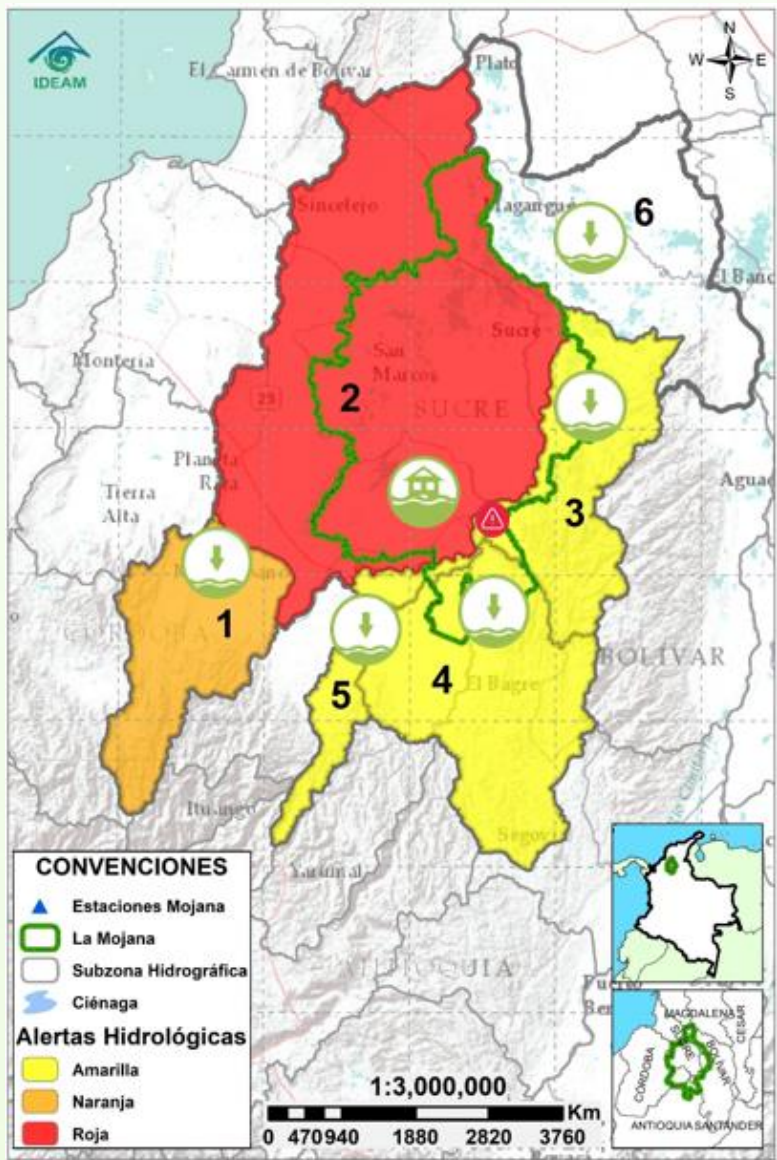
Condiciones hidrológicas antecedentes para el 15/07/2024

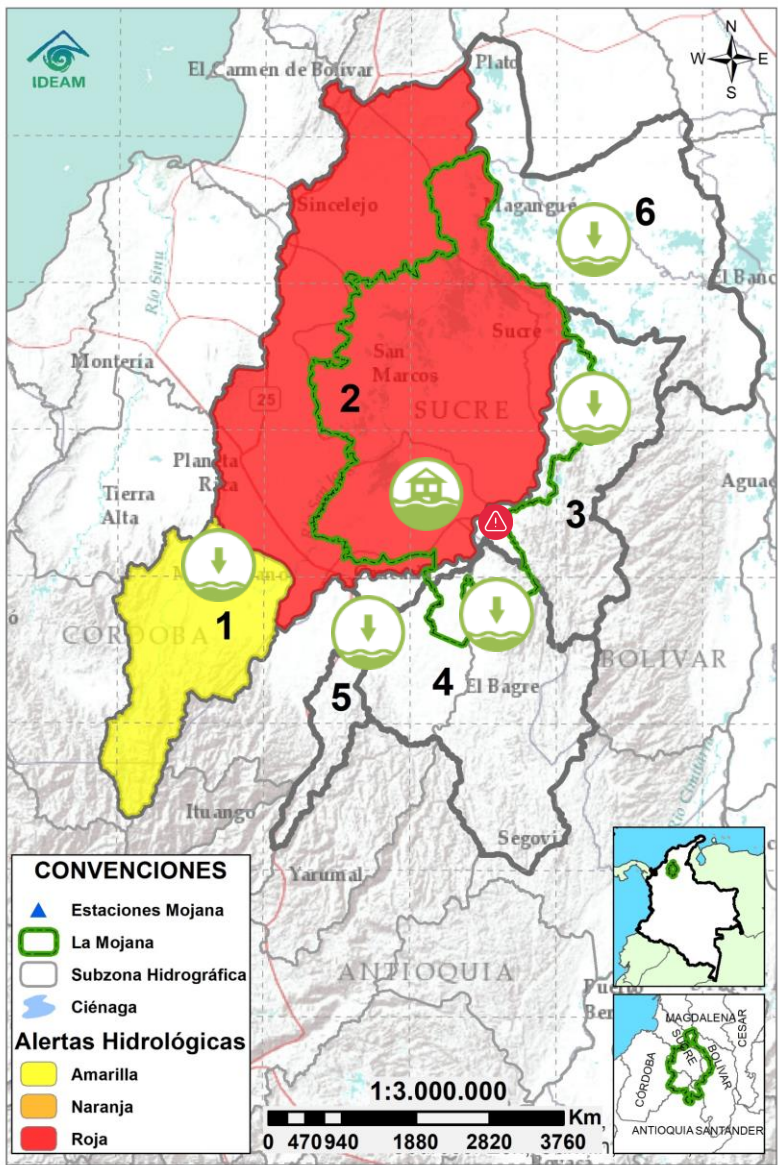
Descripción condiciones hidrológicas: alerta roja en el Bajo San Jorge debido a la persistencia de las afectaciones en la región; se registran descensos de nivel entre La Apartada y Caimito. El alto San Jorge se baja a alerta amarilla por los descensos registrados desde anoche a la altura de Montelíbano. El Bajo Nechí, el Bajo Magdalena y el río Cauca entre Puerto Valdivia y Pinillos se encuentran en condiciones normales por los descensos registrados en los últimos días.

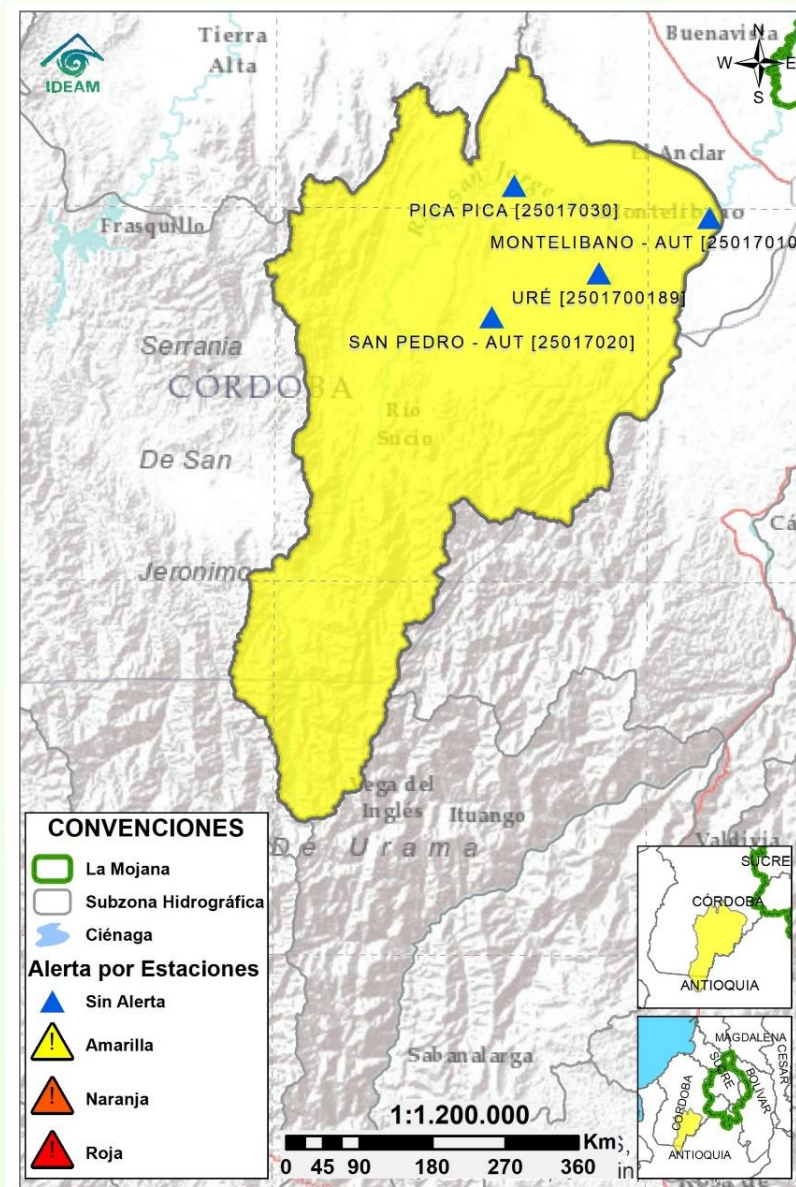
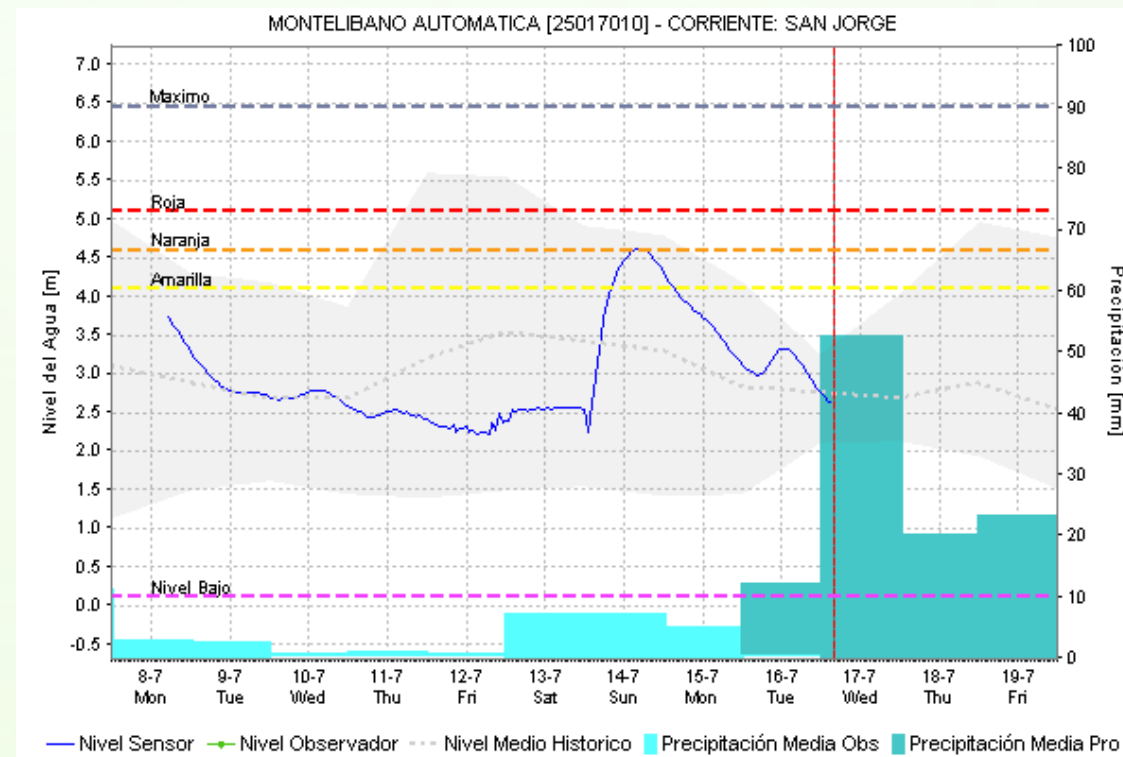
2.2.1 SUBZONA HIDROGRÁFICA DEL RÍO SAN JORGE CUENCA ALTA

Subzona hidrográfica	Alerta	Descripción
Cuenca alta del río San Jorge		Descenso de niveles en el río San Jorge a la altura de Montelíbano, se espera que esta tendencia predomine durante el día.

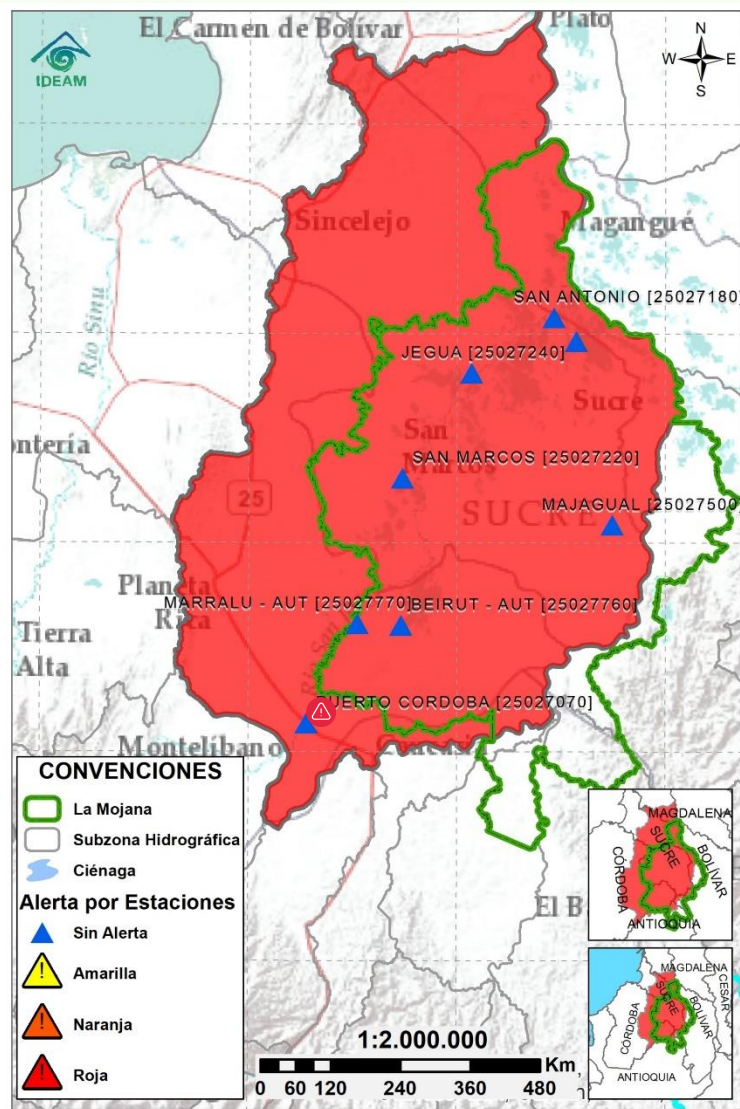
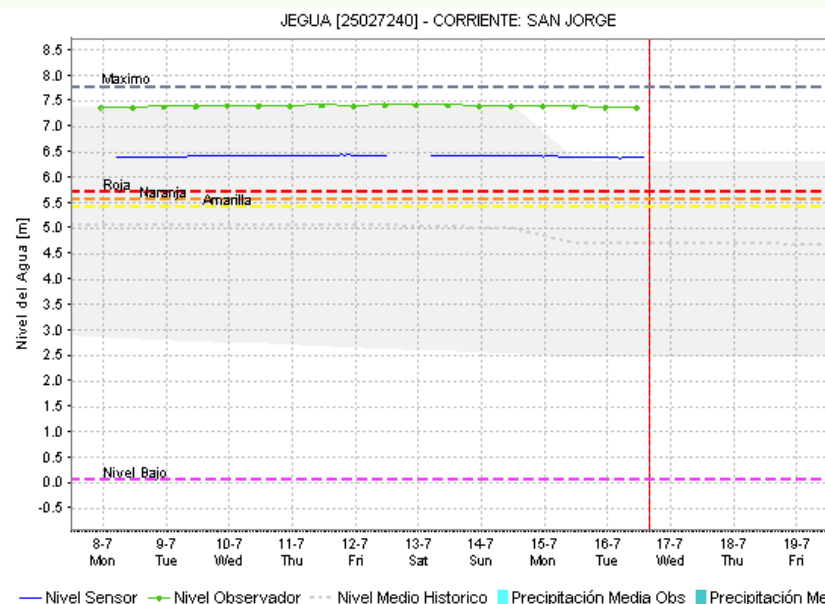
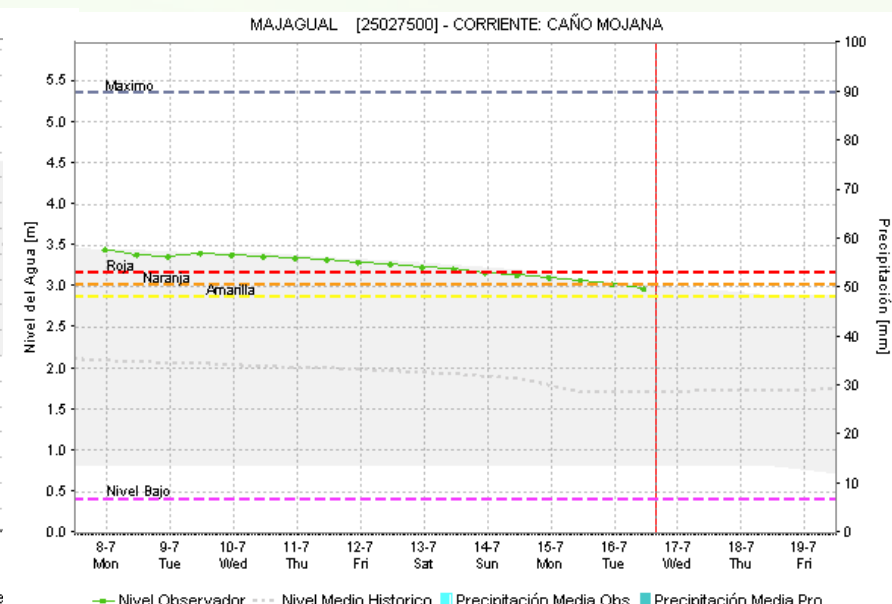
2.2.2 SUBZONA HIDROGRÁFICA DEL RÍO SAN JORGE CUENCA BAJA

Subzona hidrográfica	Alerta	Descripción
Cuenca baja del río San Jorge		Rompimiento sobre el río San Jorge en el punto Las Vegas, corregimiento de Tierra Santa, municipio de Buenavista-Córdoba (11/06/2024). Afectaciones en La Isla y Bocas de La Quebrada en el complejo cenagoso Las Flores-El Pital en San Marcos, Sucre (29/06/2024).
		Reportes de inundaciones en las zonas urbanas de San Marcos y Majagual; así mismo, persisten las inundaciones en los municipios de San Jacinto del Cauca, Caimito, San Benito Abad, Ayapel, Guaranda, San Marcos y Sucre, Pueblo Nuevo y Nueva Vista. Actualmente se registran descensos de nivel entre La Apartada y Caimito.

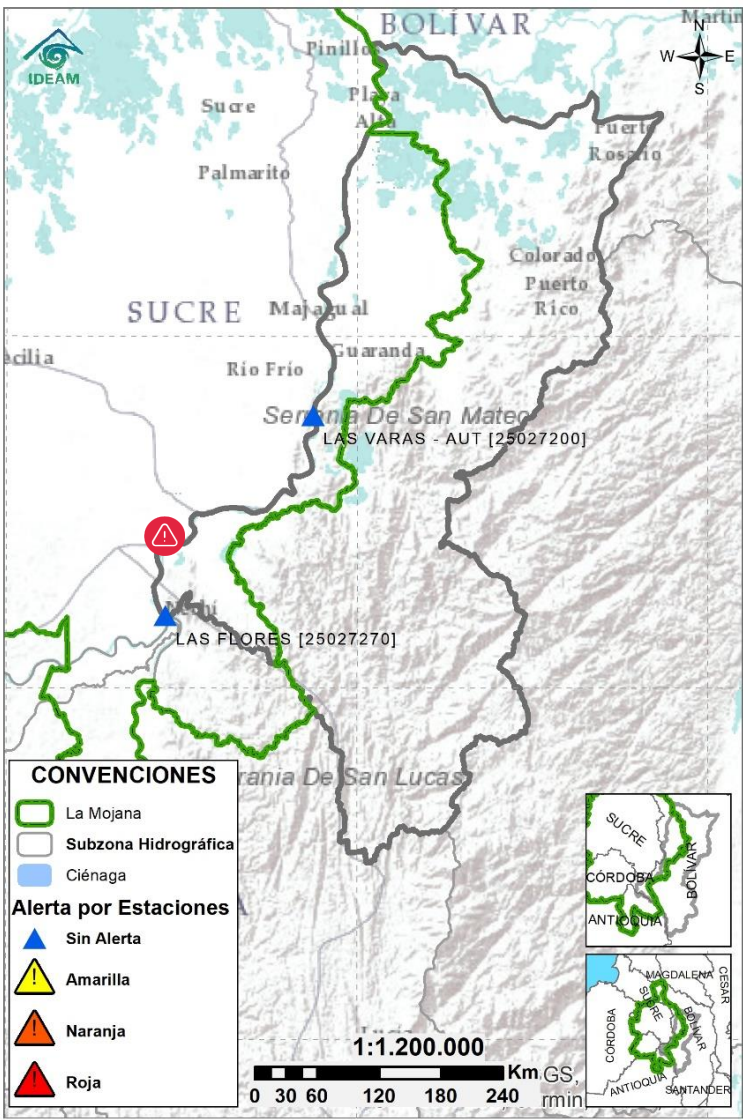
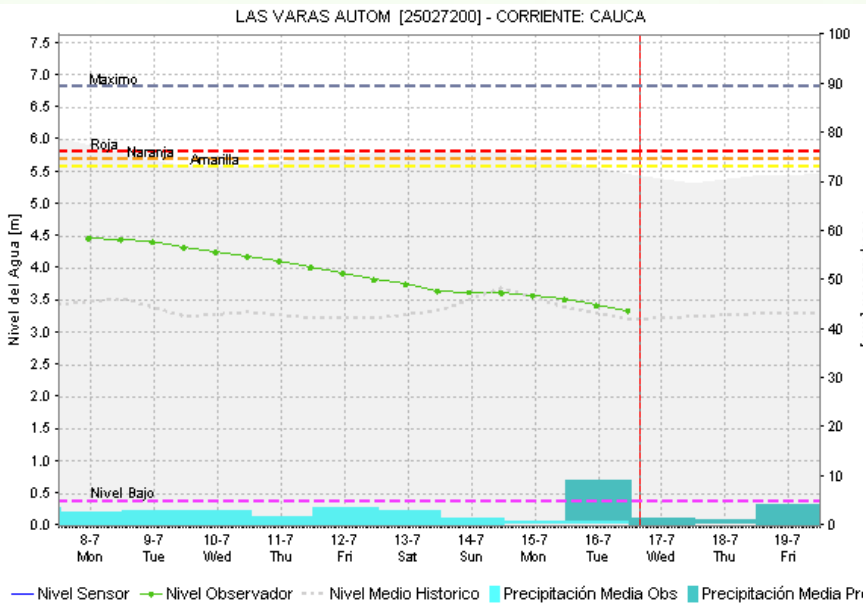
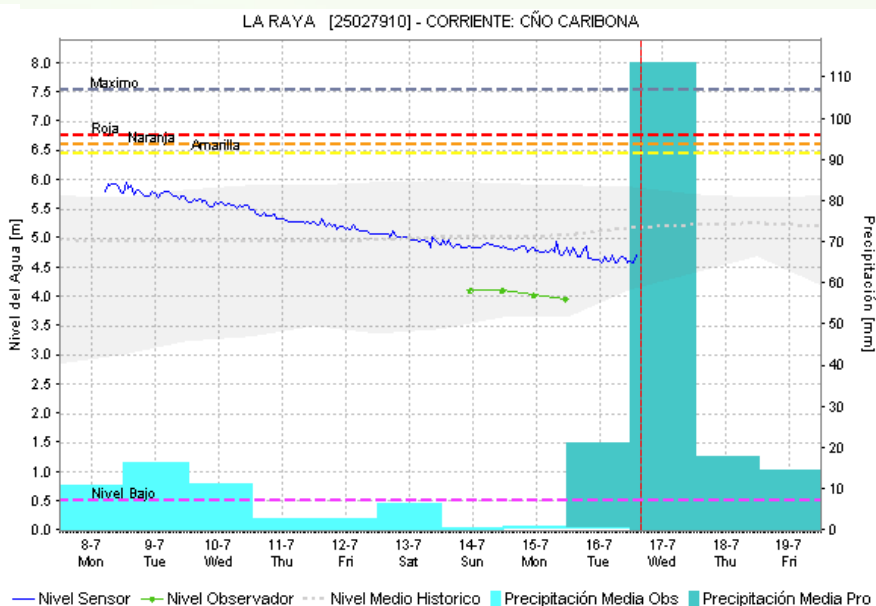
2.2.3 DIRECTOS AL BAJO CAUCA - CIÉNAGA LA RAYA ENTRE EL RÍO NECHÍ Y EL BRAZO DE LOBA

Subzona hidrográfica	Alerta	Descripción
Directos al bajo Cauca- Ciénaga La Raya entre el río Nechí y Brazo de Loba	Sin alerta	Descenso de niveles del río Cauca, se prevé que siga disminuyendo durante la semana.
		Alerta puntual en el sector Caregato (San Jacinto del Cauca, Bolívar), por ingreso del río Cauca hacia el Bajo San Jorge.(06/05/2024).

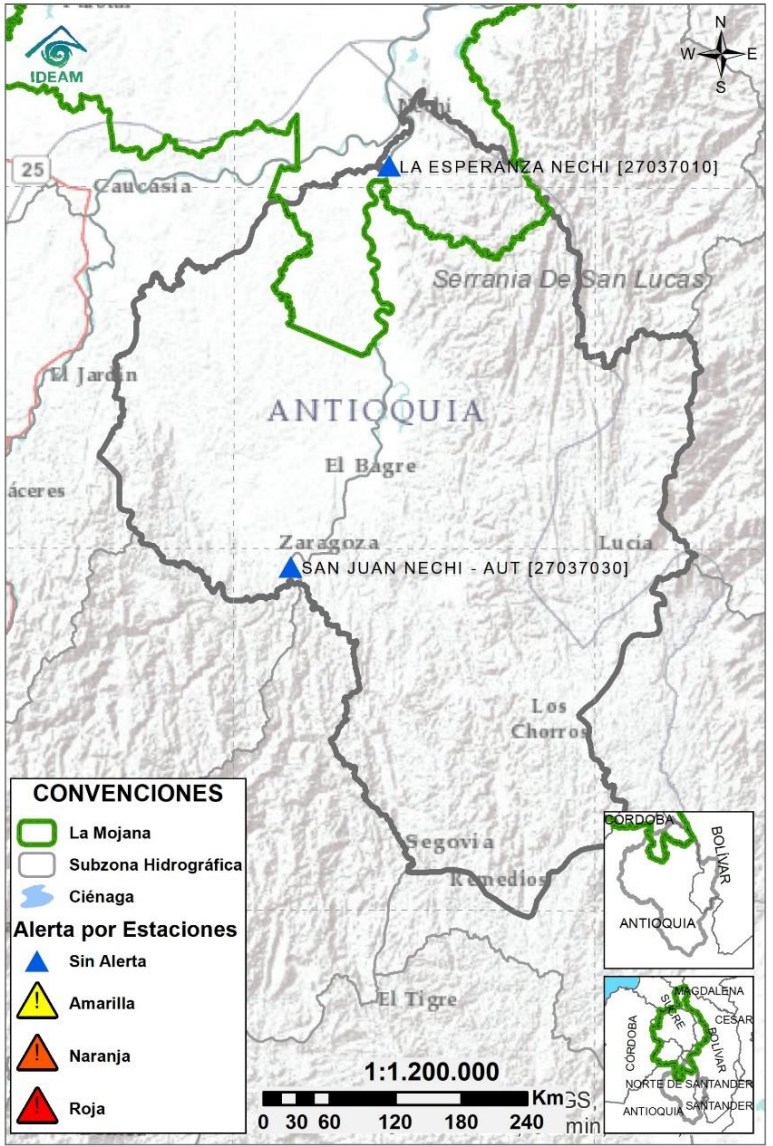
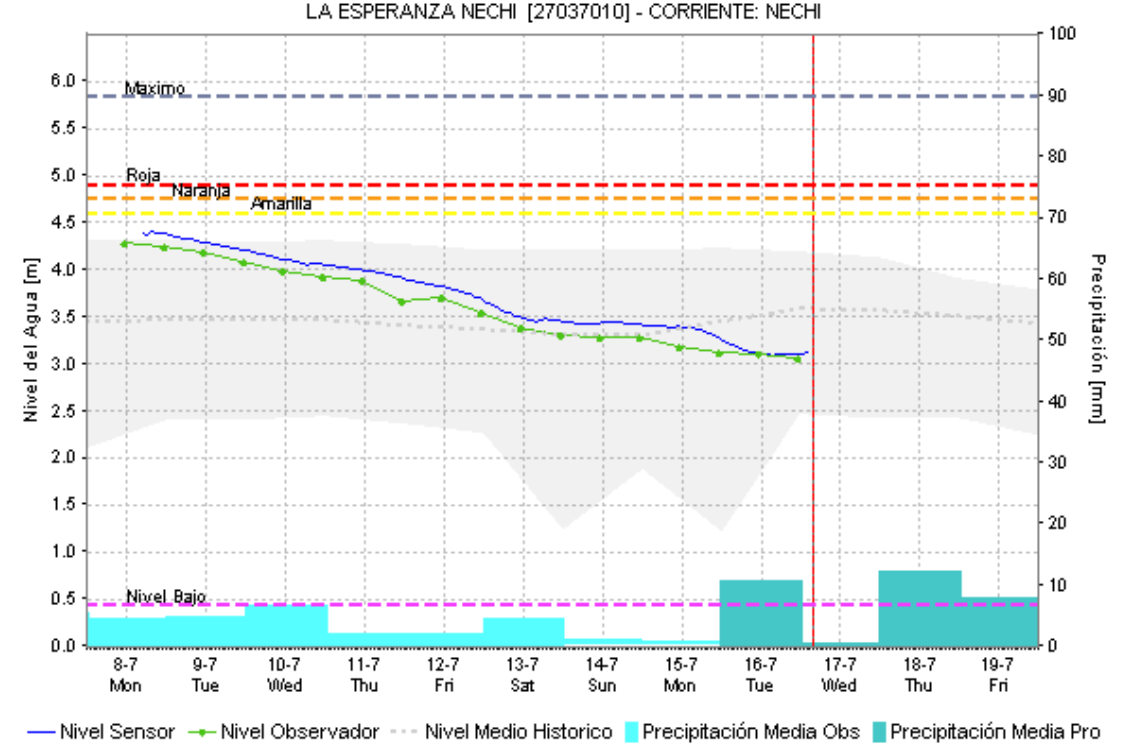
2.2.4 SUBZONA HIDROGRÁFICA DEL RÍO NECHÍ CUENCA BAJA

Subzona hidrográfica	Alerta	Descripción
Cuenca baja del río Nechí	Sin alerta	Descenso de niveles en el río Nechí, se espera que continúe esta tendencia los próximos días.

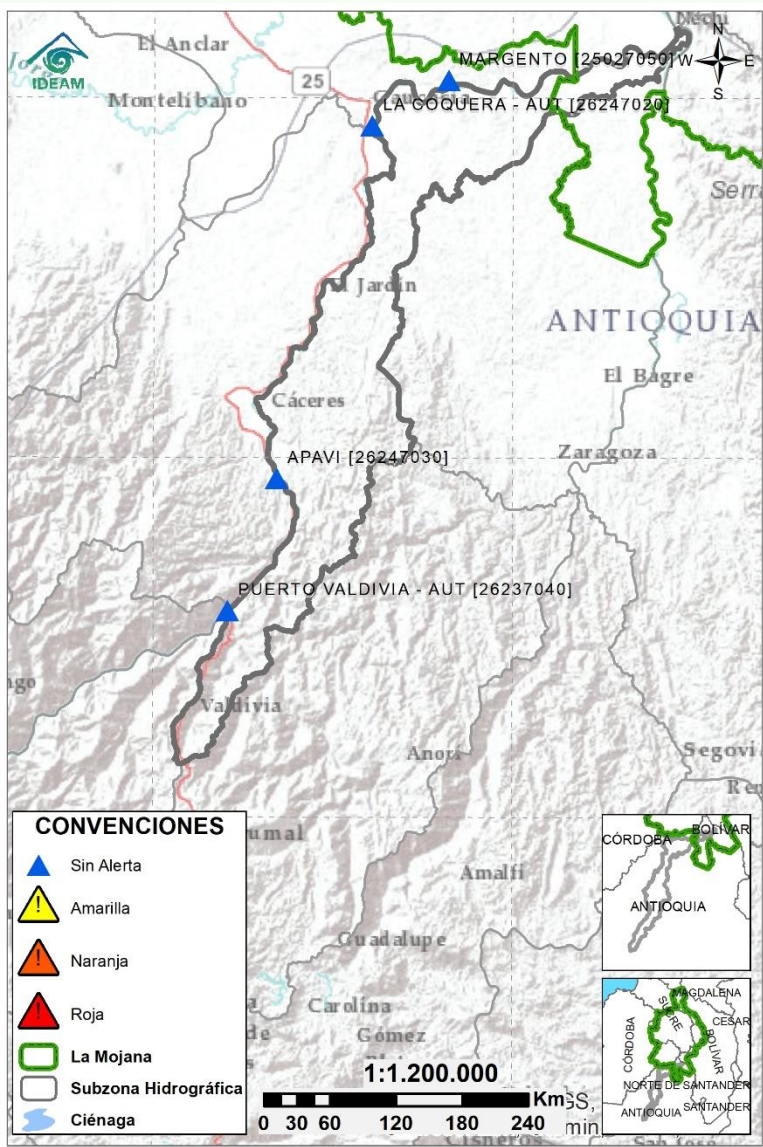
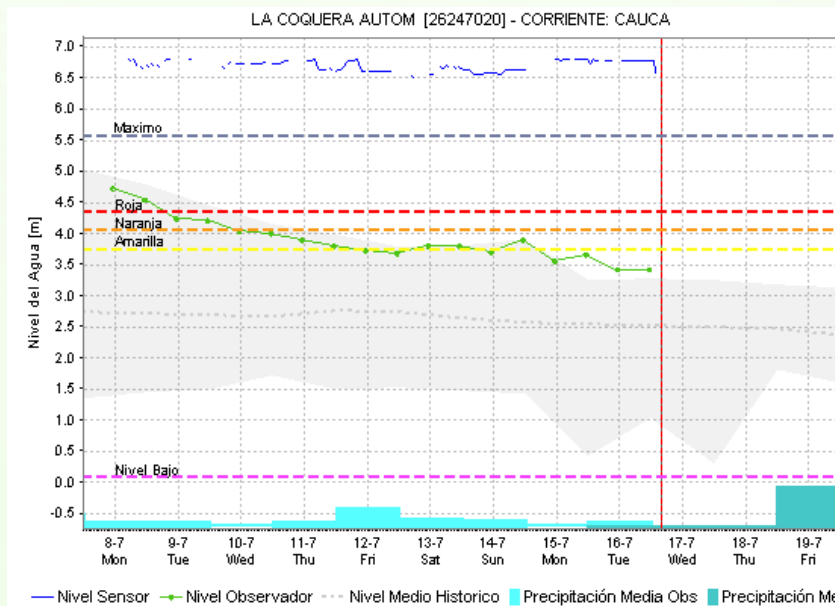
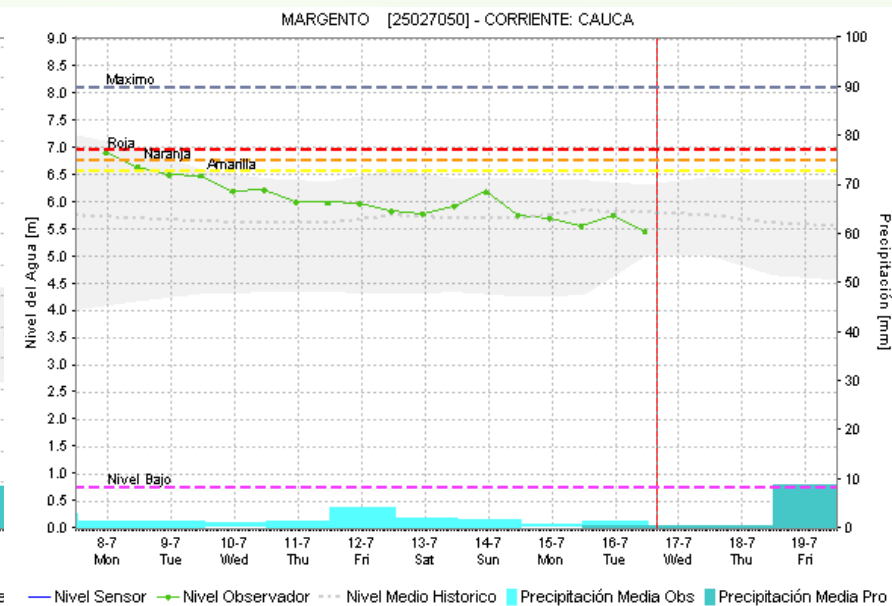
2.2.5 DIRECTOS AL CAUCA ENTRE PTO. VALDIVIA Y RÍO NECHÍ

Subzona hidrográfica	Alerta	Descripción
Directos al Cauca entre Puerto Valdivia y río Nechí	Sin alerta	Descenso de nivel en el río Cauca, se prevé que siga disminuyendo durante la semana.

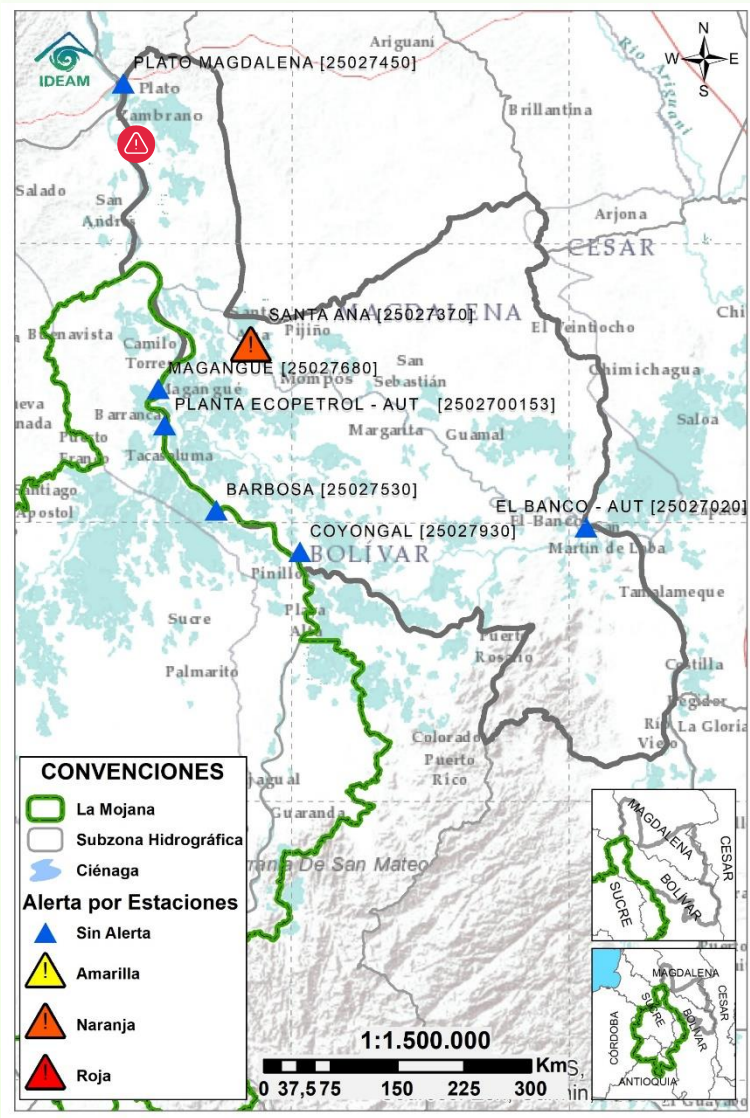
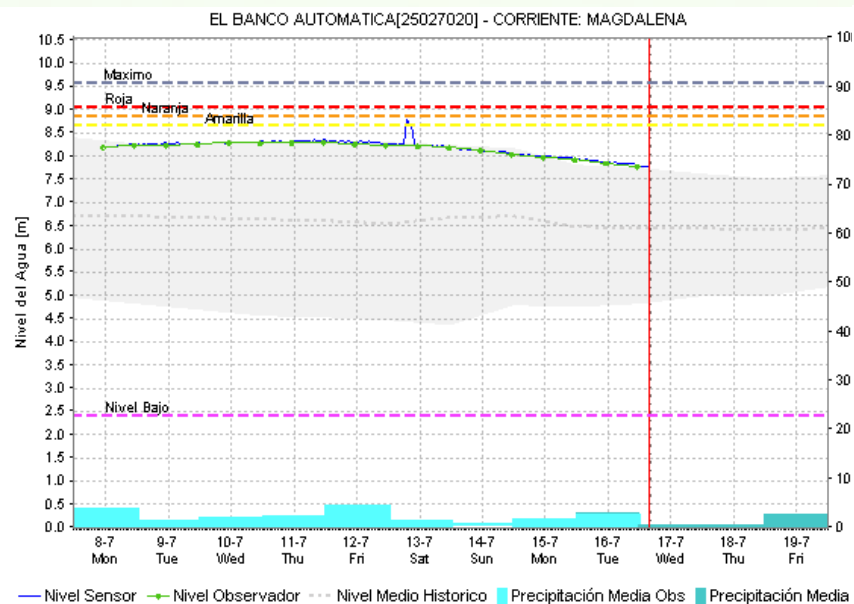
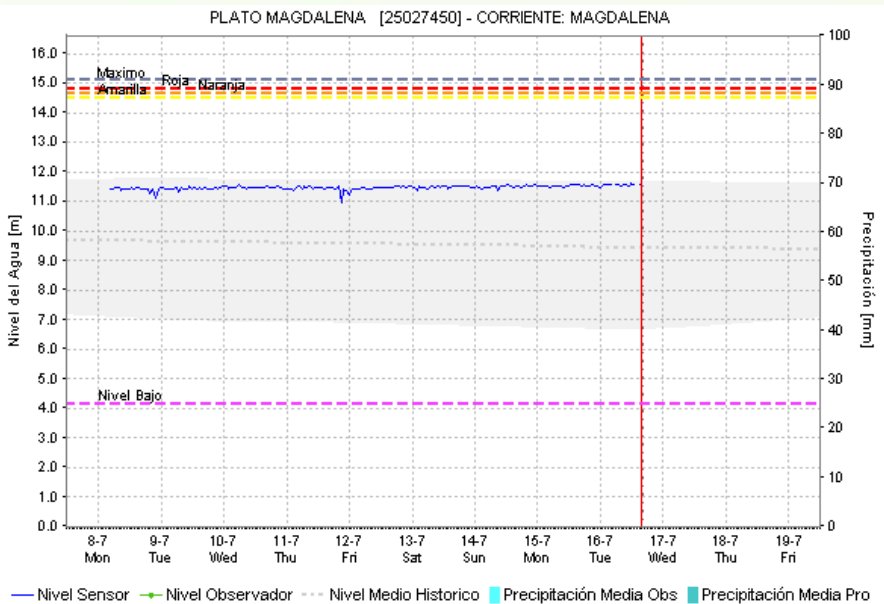
2.2.6 DIRECTOS AL BAJO MAGDALENA ENTRE EL BANCO Y EL PLATO

Subzona hidrográfica	Alerta	Descripción
Directos Bajo Magdalena entre el Banco y el Plato	Sin alerta	Descenso de nivel en el río Magdalena a la altura de Plato; se prevé se vea reflejado aguas abajo en los brazos de Loba y Mompós en los próximos días.
		Alerta Roja Puntual: Reporte de rompimiento del jarillón del río Magdalena en Terrón Seco – San José del Purgatorio. (09/07/2024).
