BOLETÍN HIDROMETEOROLÓGICO DE LA MOJANA

San Marcos, Sucre 1 de agosto de 2024
Hora de la actualización: 12:00 HLC

BOLETÍN No: 143/2024

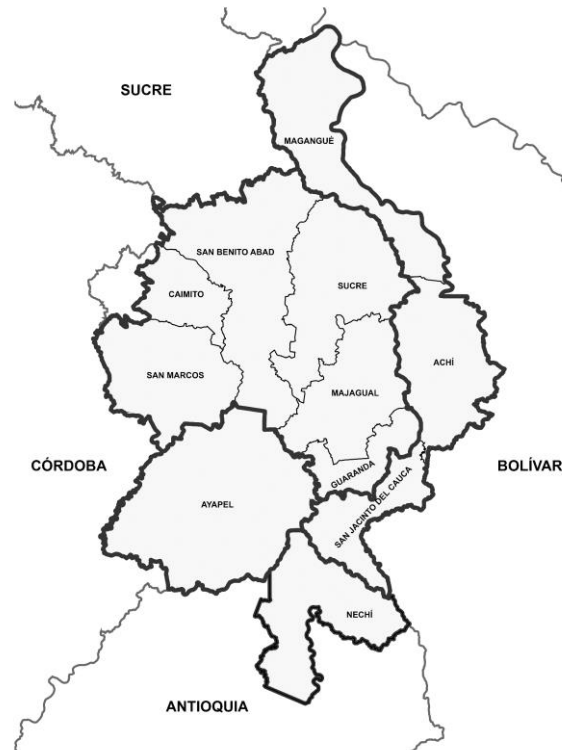
Precipitación acumulada
31/07/2024 (07:00) – 01/08/2024 (07:00).
Fuente: IDEAM

Precipitación: en horas de la noche y madrugada se presentaron lluvias ligeras en los municipios Ayapel, San Benito Abad, San Marcos y Magangué acompañada de actividad eléctrica, mientras que en el resto de la región hubo tiempo seco.

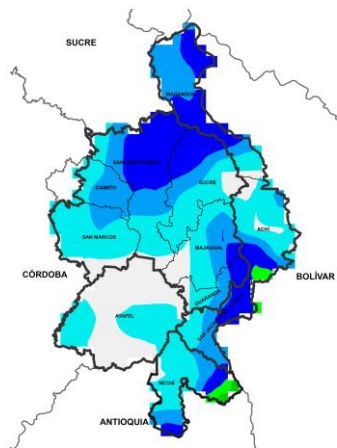
NOCHE DEL 1 DE AGOSTO

Precipitación: se prevén condiciones secas en la tarde, y jornada nocturna con cielo mayormente nublado y lluvias de variada intensidad en los municipios de Achí, Caimito, Guaranda, San Benito Abad, Sucre, San Marcos y San Jacinto del Cauca acompañada de actividad eléctrica.

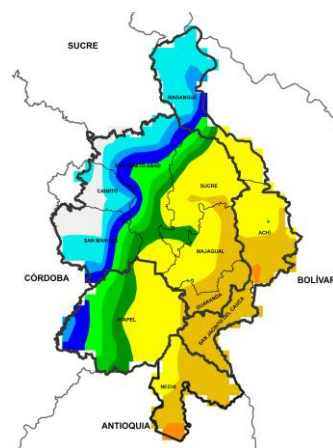
MADRUGADA DEL 2 DE AGOSTO

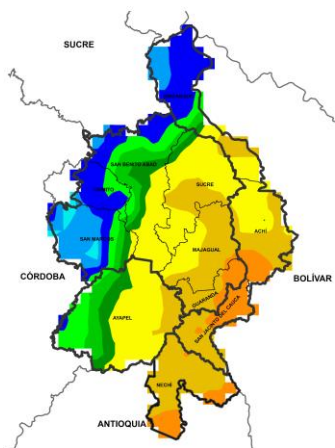
ACUMULADO DEL 1 AL 2 DE AGOSTO

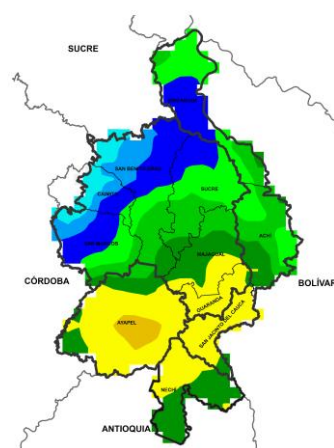
ACUMULADO DEL 2 AL 3 DE AGOSTO

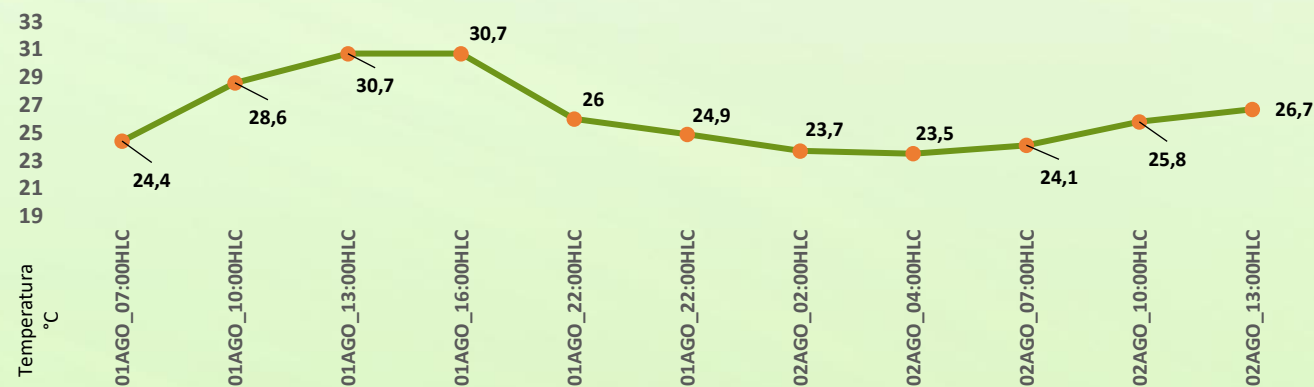
Pronóstico de temperaturas medias para los próximos 02 días

Temperatura: las temperaturas máximas oscilarán entre los 33°C y 36°C y las mínimas entre los 22°C y 24°C. Las sensaciones térmicas máximas estimadas oscilarán entre los 35°C y 37°C.

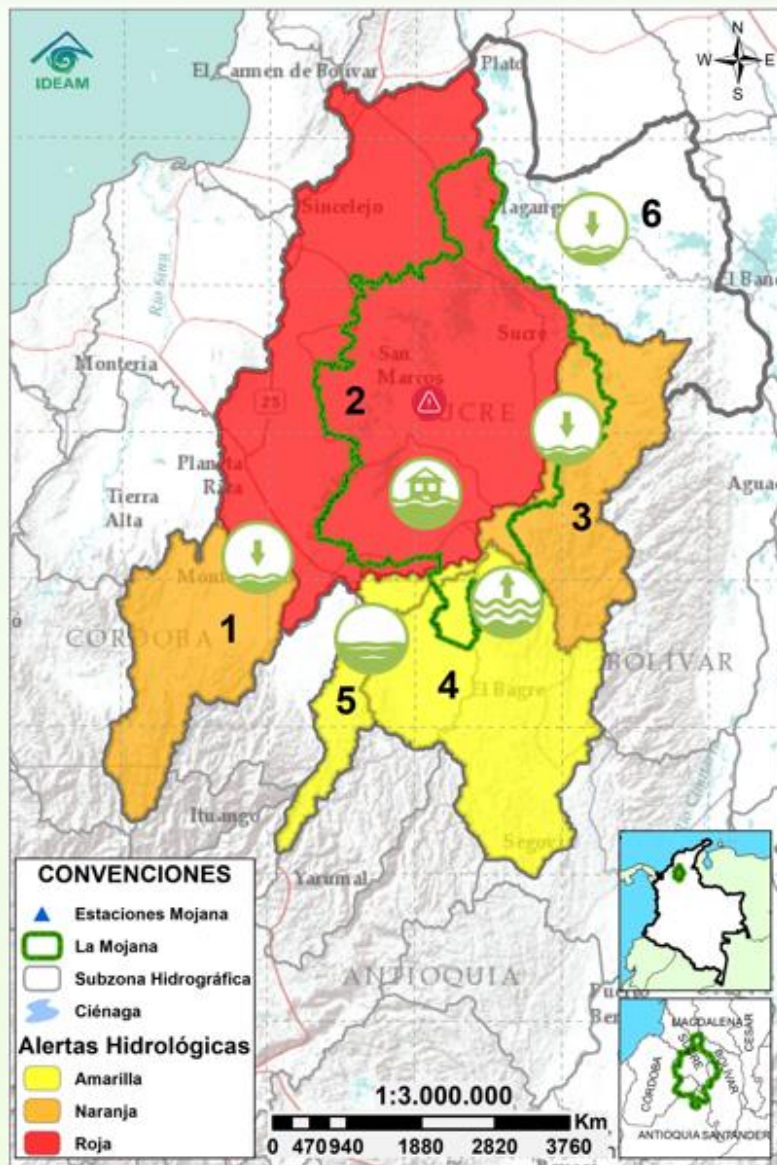
Condiciones hidrológicas antecedentes para el 31/07/2024

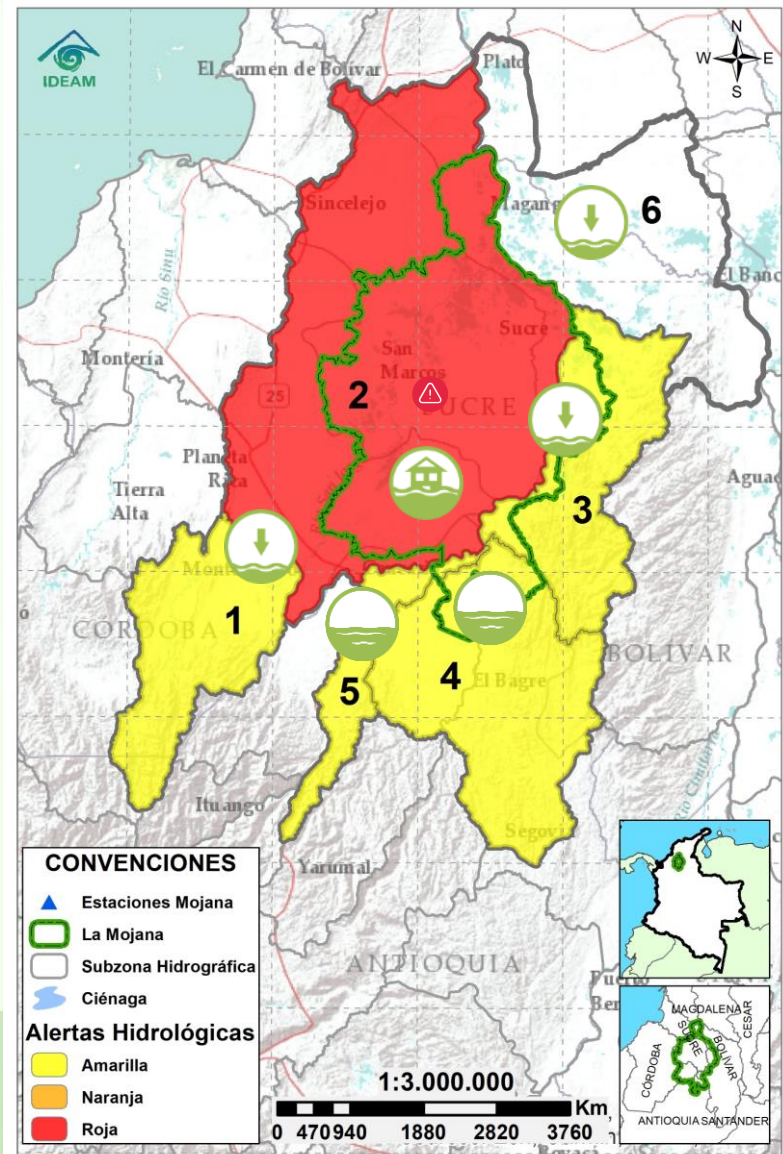
Descripción condiciones hidrológicas: se mantiene en alerta roja el Bajo San Jorge, debido a la persistencia de áreas inundadas asociadas al ingreso de agua del río Cauca a través del boquete en Caregato y los altos niveles en el río San Jorge y el sistema de caños y ciénagas interconectados. Por su parte, el Alto San Jorge y el Bajo Cauca entre Nechí y Pinillos se bajan a alerta amarilla por los descensos de nivel registrados. Finalmente, la cuenca baja del río Nechí se mantiene en alerta amarilla dada la probabilidad de crecientes en sus aportantes.

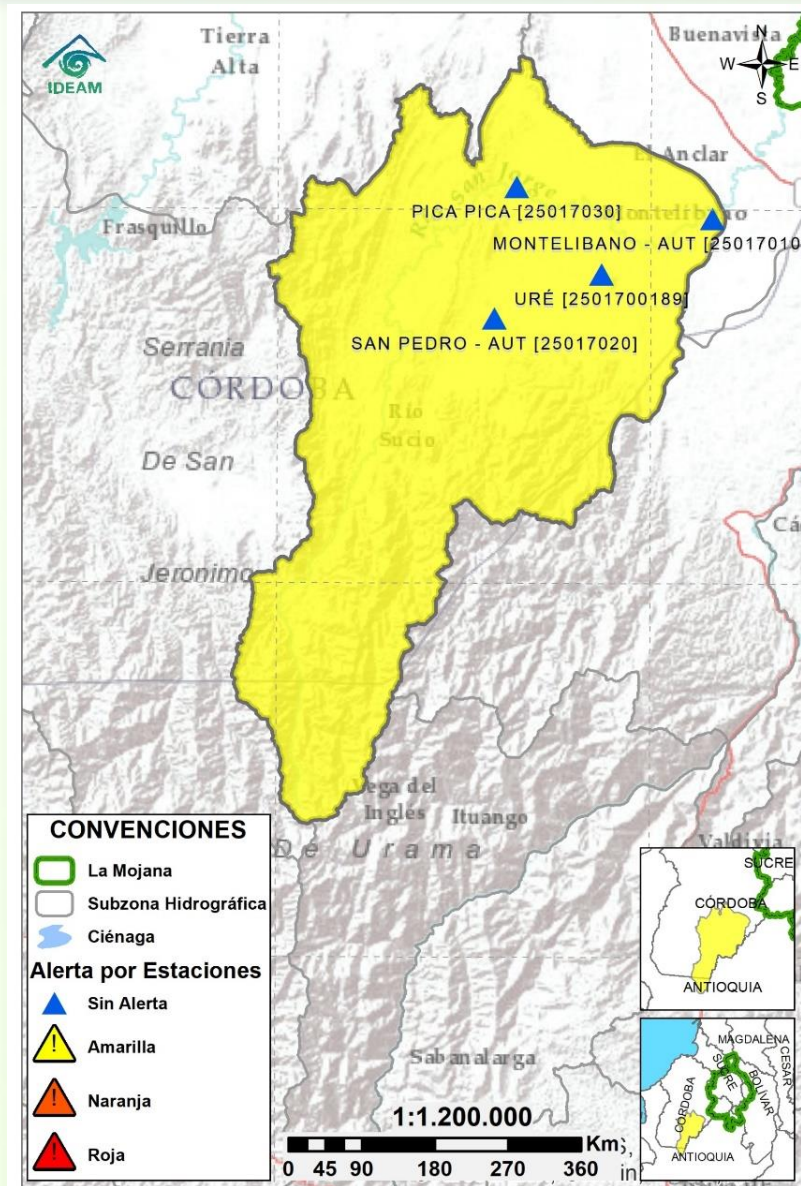
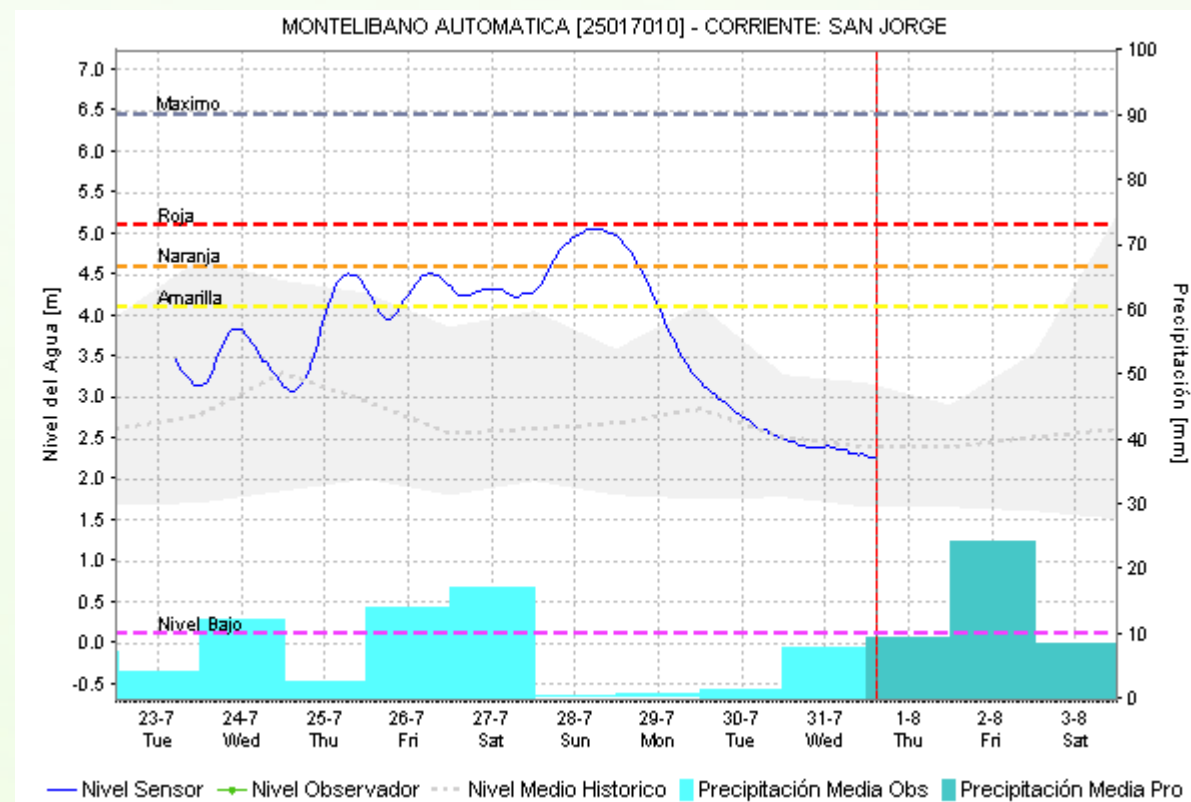
2.2.1 SUBZONA HIDROGRÁFICA DEL RÍO SAN JORGE CUENCA ALTA

Subzona hidrográfica	Alerta	Descripción
Cuenca alta del río San Jorge		Probabilidad de crecientes en los aportantes del río San Jorge. Descenso de nivel a la altura de Montelíbano.

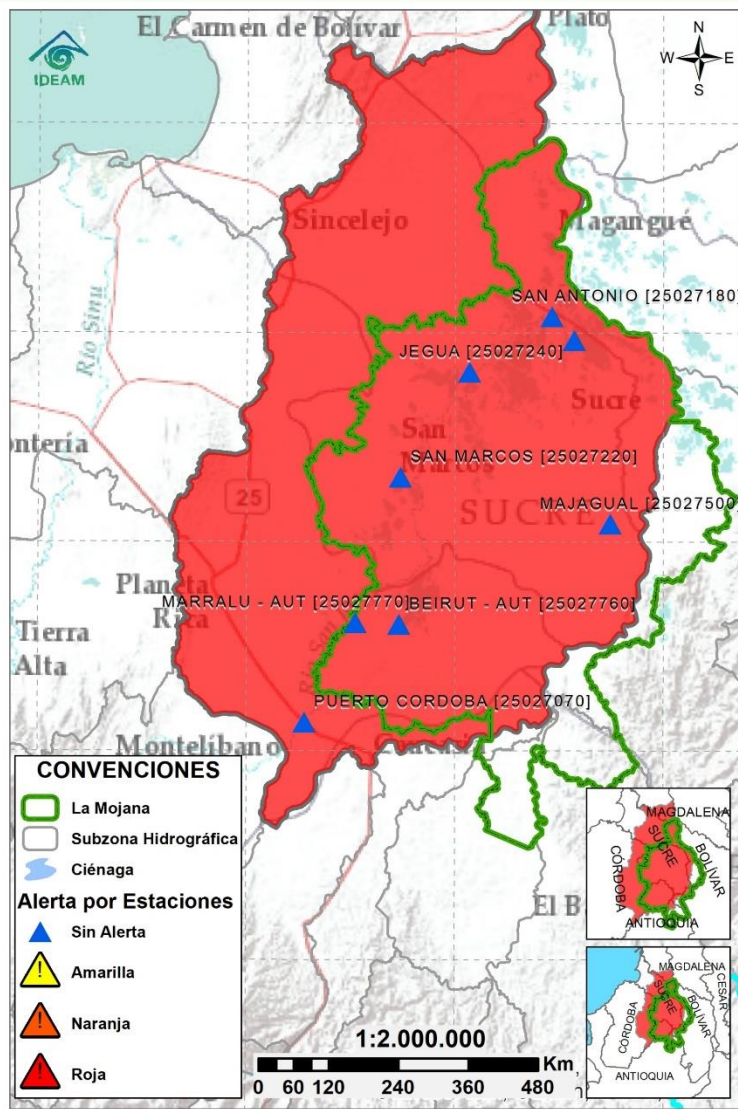
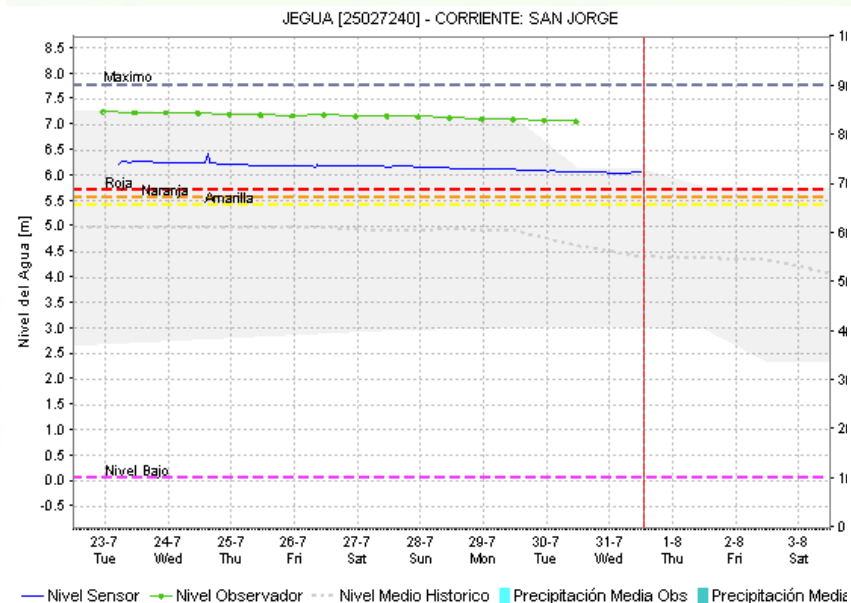
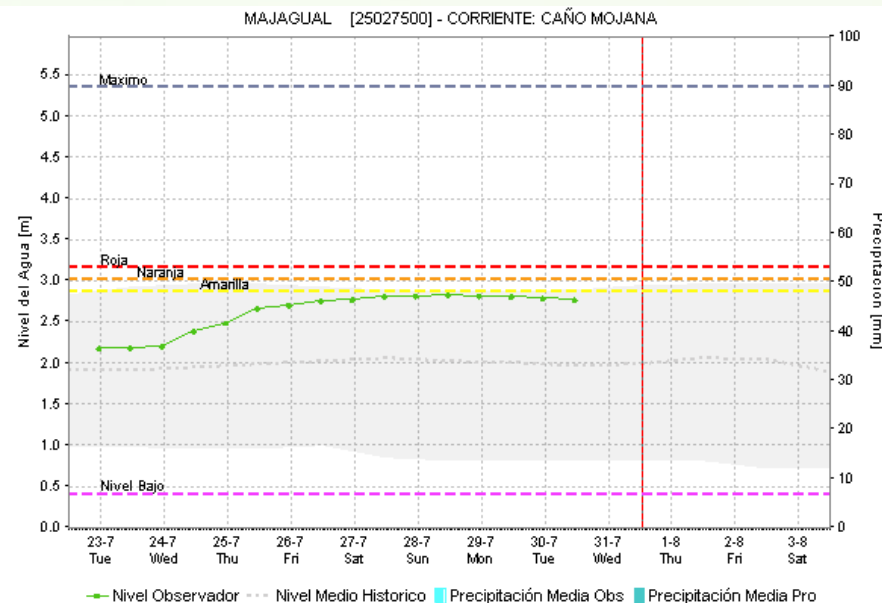
2.2.2 SUBZONA HIDROGRÁFICA DEL RÍO SAN JORGE CUENCA BAJA

Subzona hidrográfica	Alerta	Descripción
Cuenca baja del río San Jorge		Persisten las inundaciones en los municipios de San Jacinto del Cauca, Caimito, San Benito Abad, Ayapel, Guaranda, San Marcos y Sucre.

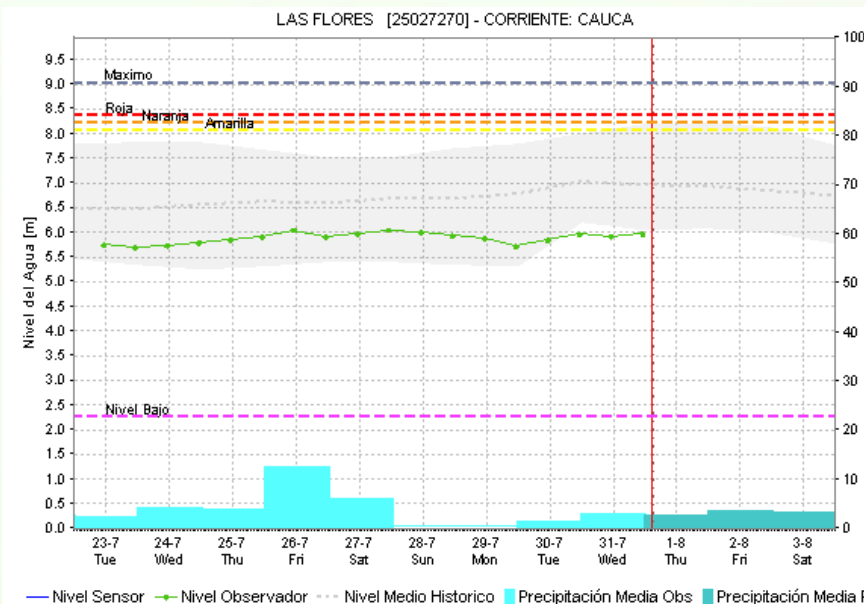
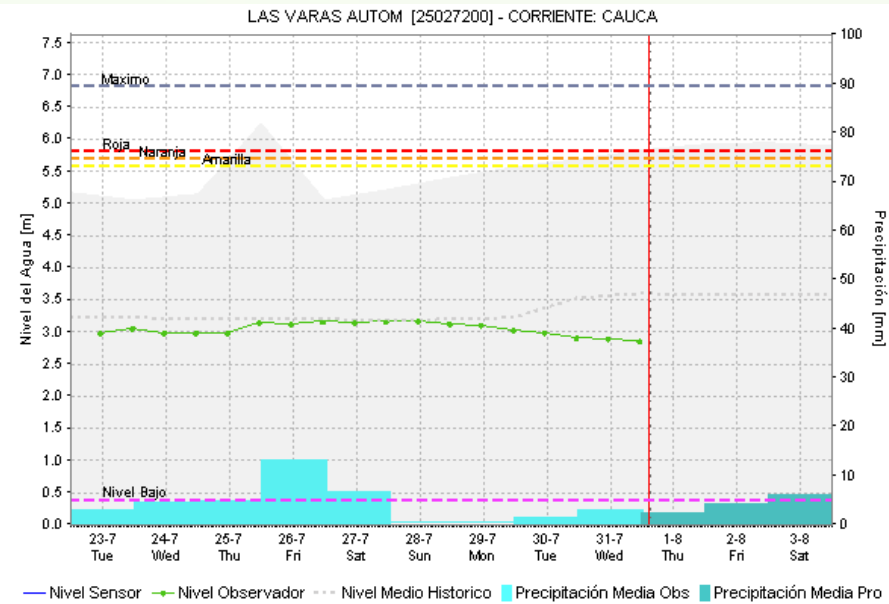
2.2.3 DIRECTOS AL BAJO CAUCA - CIÉNAGA LA RAYA ENTRE EL RÍO NECHÍ Y EL BRAZO DE LOBA

Subzona hidrográfica	Alerta	Descripción
Directos al bajo Cauca- Ciénaga La Raya entre el río Nechí y Brazo de Loba		Probabilidad de crecientes en el río Caribona. Descenso de nivel en el río Cauca.
		Alerta puntual en el sector Caregato (San Jacinto del Cauca, Bolívar), por ingreso del río Cauca hacia el Bajo San Jorge.(06/05/2024).

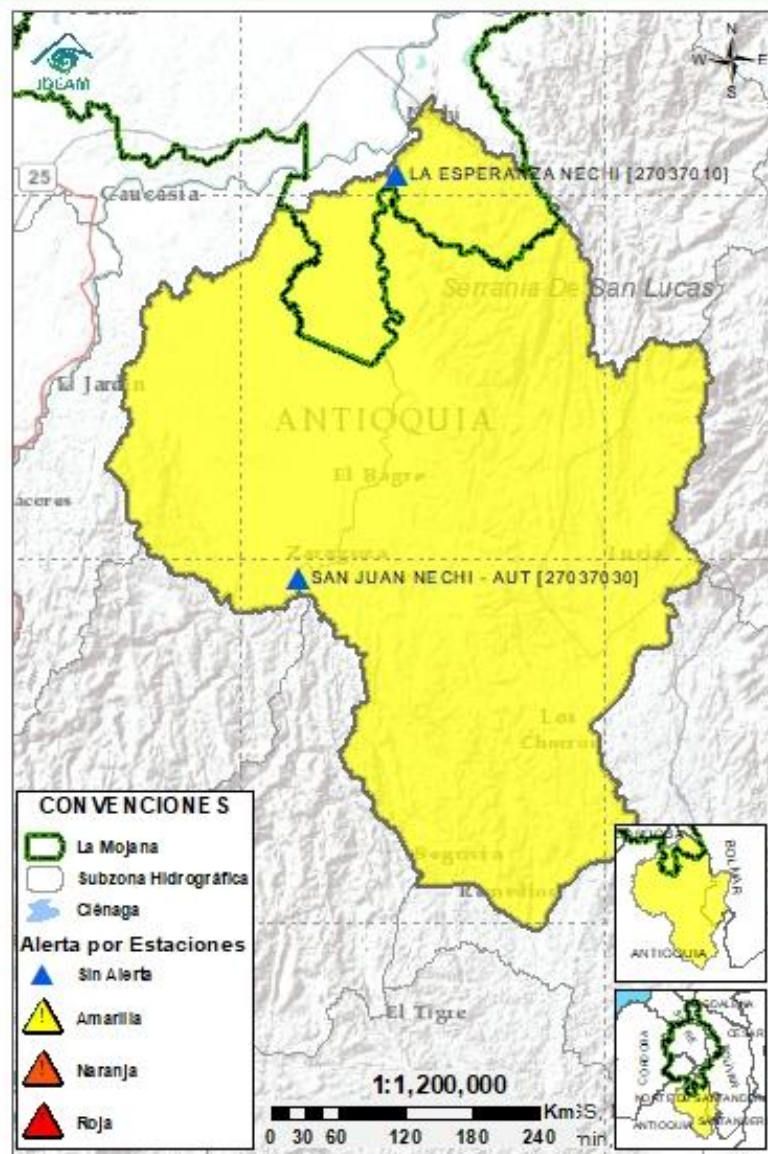
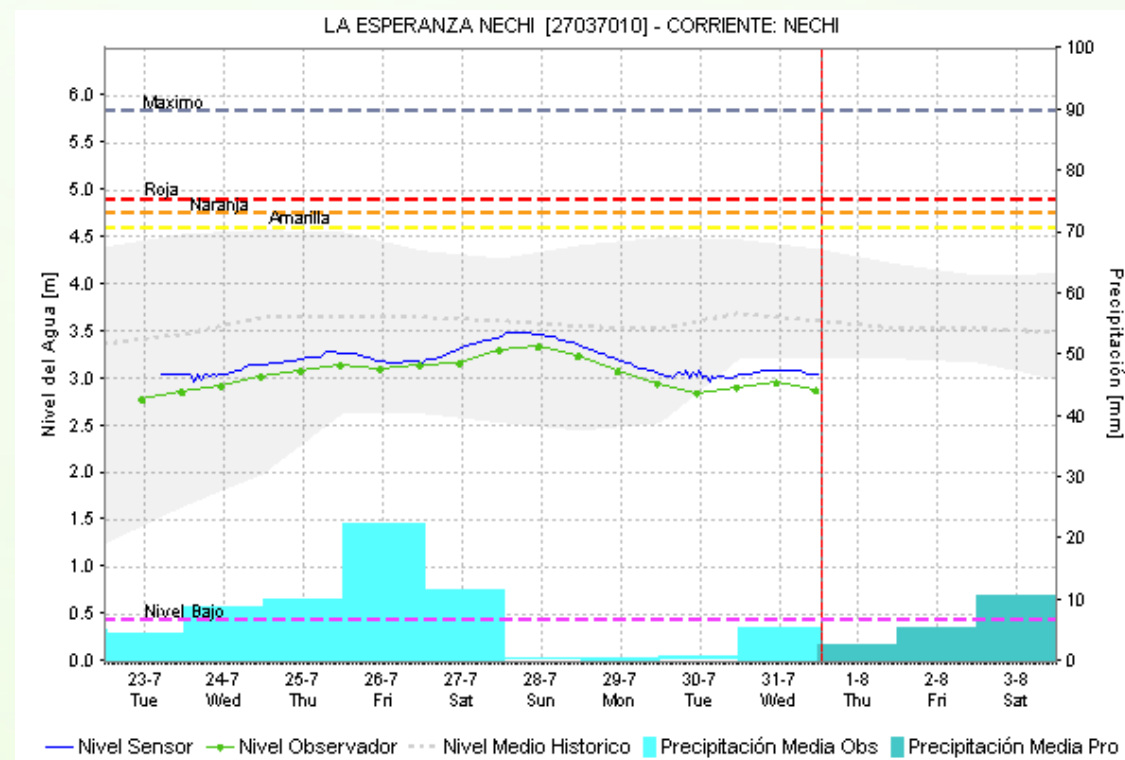
2.2.4 SUBZONA HIDROGRÁFICA DEL RÍO NECHÍ CUENCA BAJA

Subzona hidrográfica	Alerta	Descripción
Cuenca baja del río Nechí		Probabilidad de ascensos en sus aportantes: quebrada La Oca en Zaragoza y La Villa en El Bagre. Ligerio ascenso de nivel a la altura de Nechí.

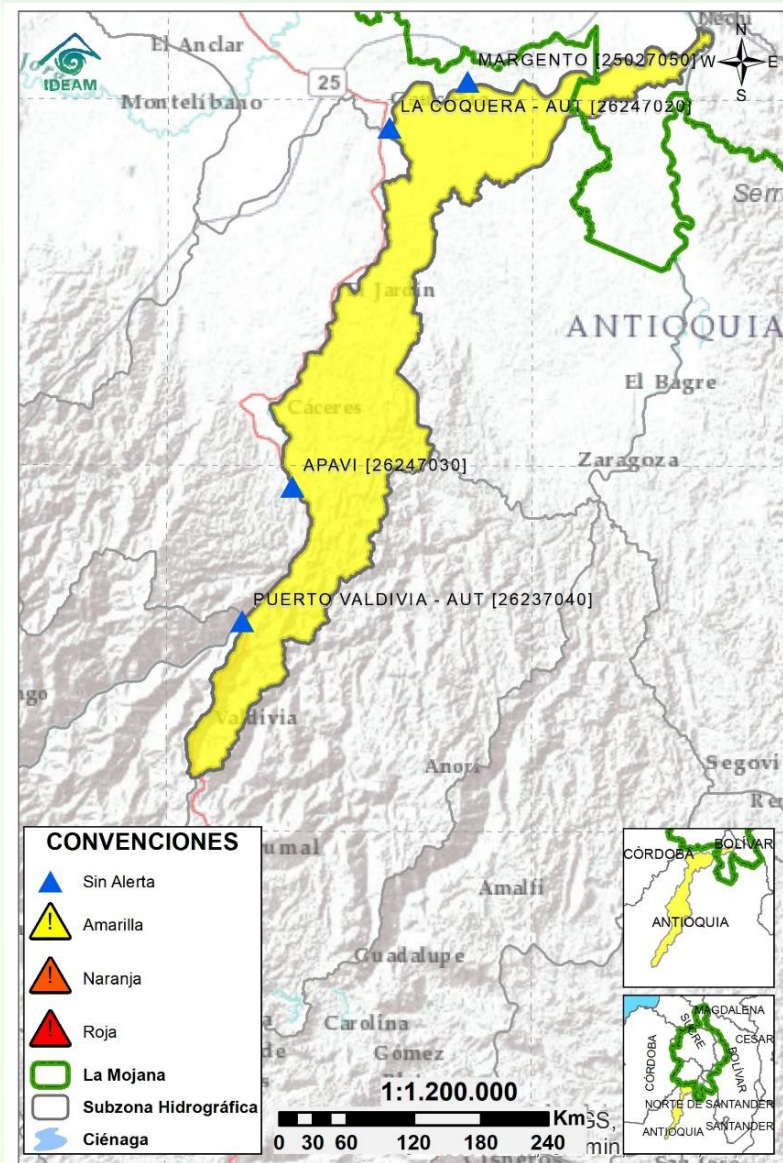
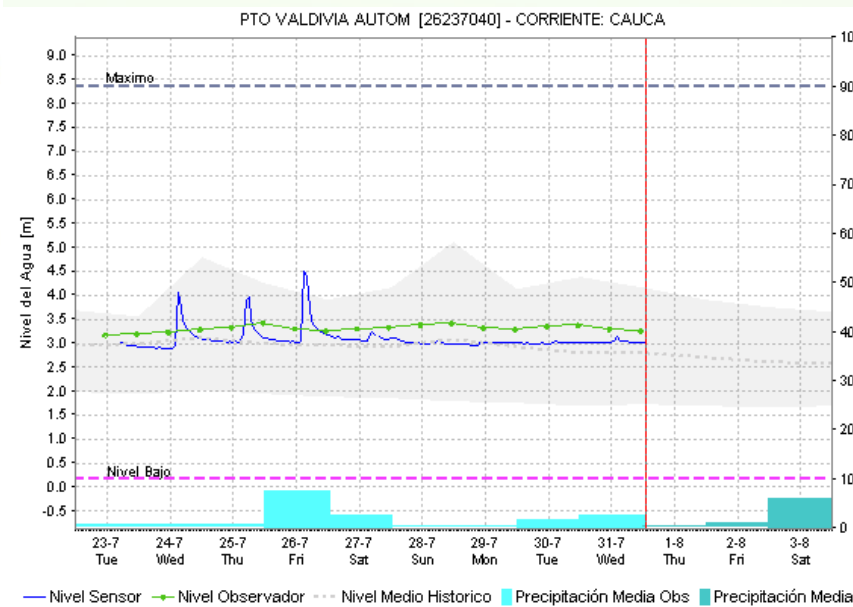
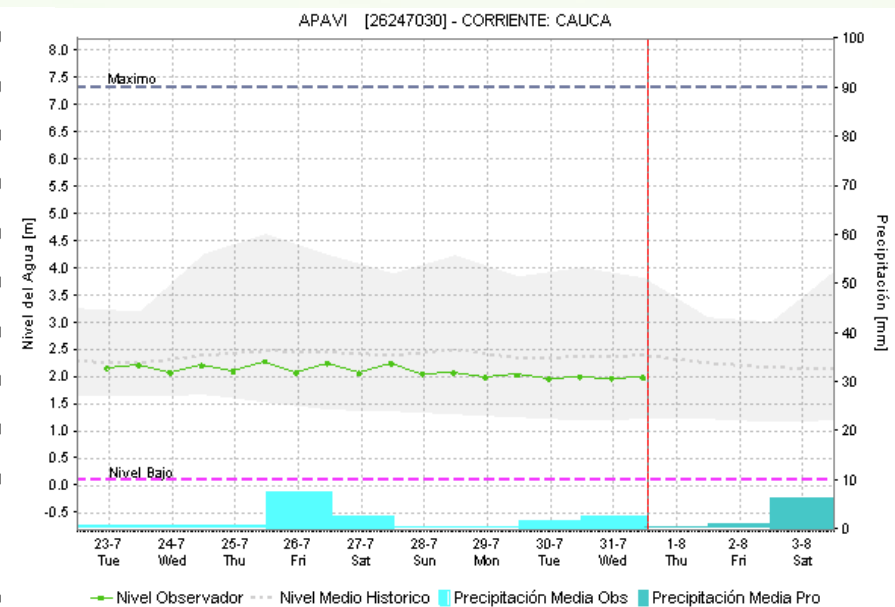
2.2.5 DIRECTOS AL CAUCA ENTRE PTO. VALDIVIA Y RÍO NECHÍ

Subzona hidrográfica	Alerta	Descripción
Directos al Cauca entre Puerto Valdivia y río Nechí		Niveles estables en el río Cauca, se prevén ligeros descensos durante la semana.

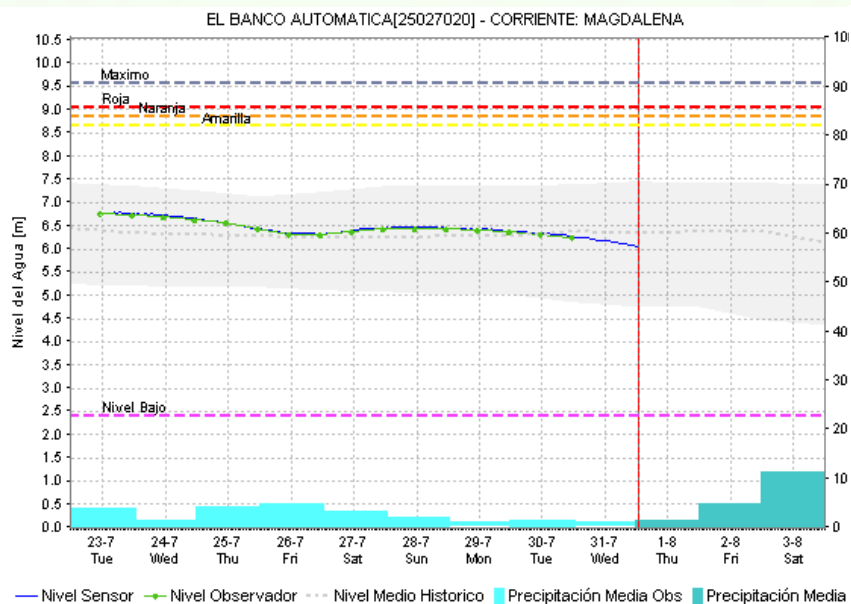
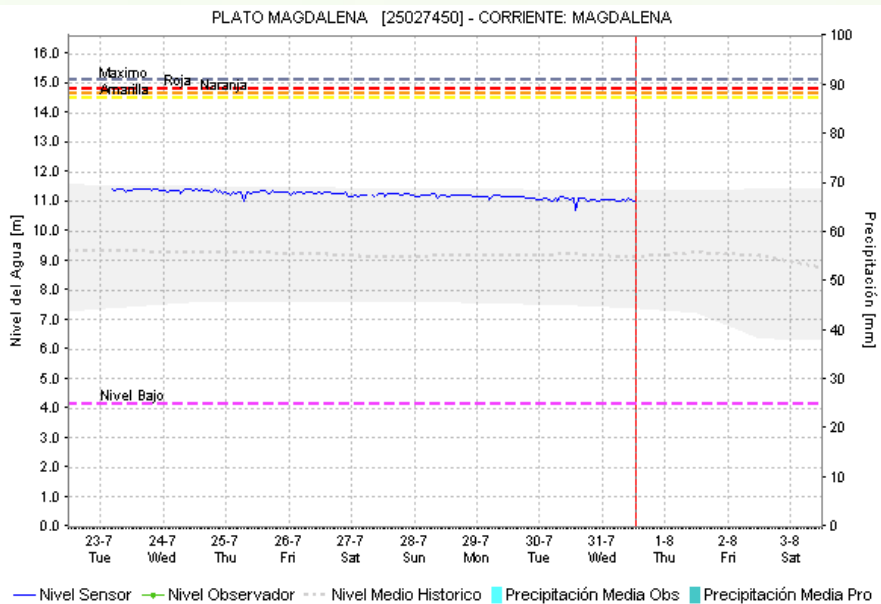
2.2.6 DIRECTOS AL BAJO MAGDALENA ENTRE EL BANCO Y EL PLATO

Subzona hidrográfica	Alerta	Descripción
Directos Bajo Magdalena entre el Banco y el Plato	Sin alerta	Descensos de nivel en el río Magdalena entre El Banco y Plato, se prevé que se mantenga esta condición los próximos días.
		Alerta Roja Puntual: Reporte de rompimiento del jarillón del río Magdalena en Terrón Seco – San José del Purgatorio. (09/07/2024).
