BOLETÍN HIDROMETEOROLÓGICO DE LA MOJANA

San Marcos, Sucre 9 de agosto de 2024
Hora de la actualización: 12:00 HLC

BOLETÍN No: 149/2024

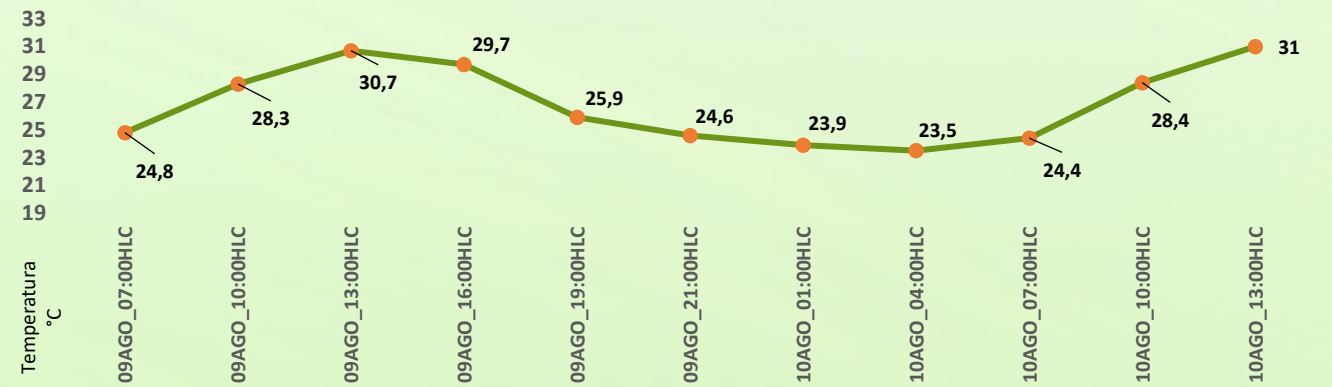
Pronóstico de temperaturas medias para los próximos 02 días

Temperatura: las temperaturas máximas oscilarán entre los 29°C y 32°C y las mínimas entre los 22°C y 23°C. Las sensaciones térmicas máximas estimadas oscilarán entre los 31°C y 33°C.
