BOLETÍN HIDROMETEOROLÓGICO DE LA MOJANA

San Marcos, Sucre 10 de septiembre de 2024
Hora de la actualización: 12:00 HLC

BOLETÍN No: 170/2024

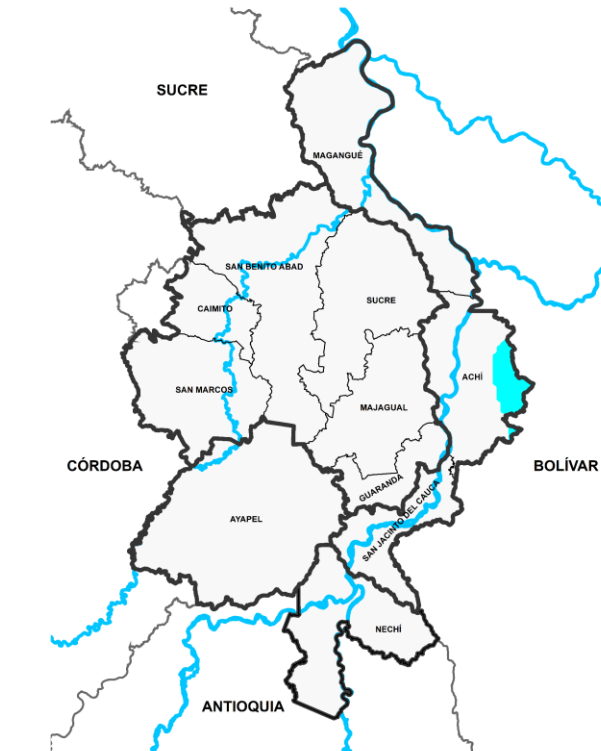
Precipitación acumulada
09/09/2024 (07:00) – 10/09/2024 (07:00).
Fuente: IDEAM

Precipitación: puntualmente se registraron lluvias ligeras en los municipios de Achí, Ayapel y Nechí, mientras que para el resto del territorio predominó tiempo seco.
