BOLETÍN HIDROMETEOROLÓGICO DE LA MOJANA

San Marcos, Sucre 30 de diciembre de 2024

BOLETÍN No: 240/2024

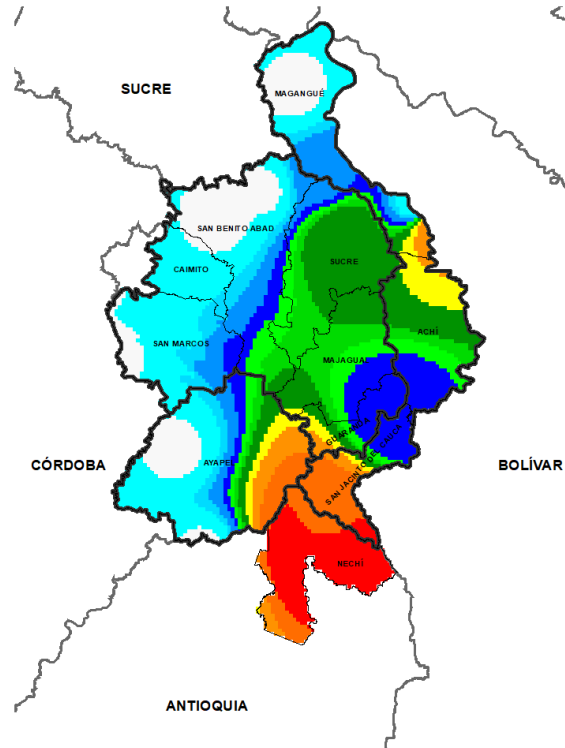
Precipitación acumulada
27/12/2024 (07:00) – 28/12/2024 (07:00).
Fuente: IDEAM

Precipitación: se registraron lluvias en los municipios de Sucre, San Jacinto del Cauca y las más abundantes en Nechí, para el resto del territorio hubo tiempo seco.

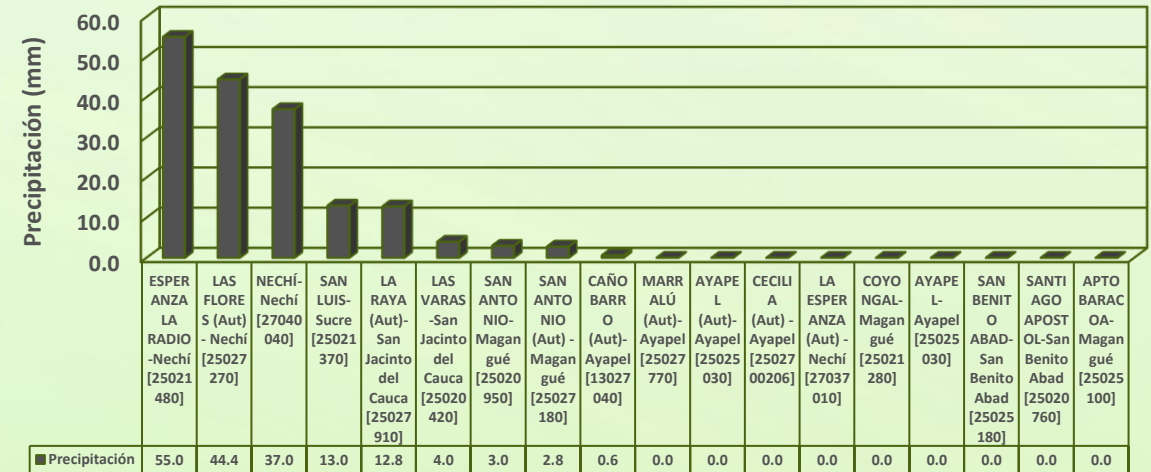
Lluvia registrada el 27 diciembre de 2024

Temperatura: se registró una temperatura máxima de 33,3°C el 27 de diciembre en el municipio de Magangué y una mínima de 24,6°C en la madrugada del 28 de diciembre en el municipio de Ayapel.

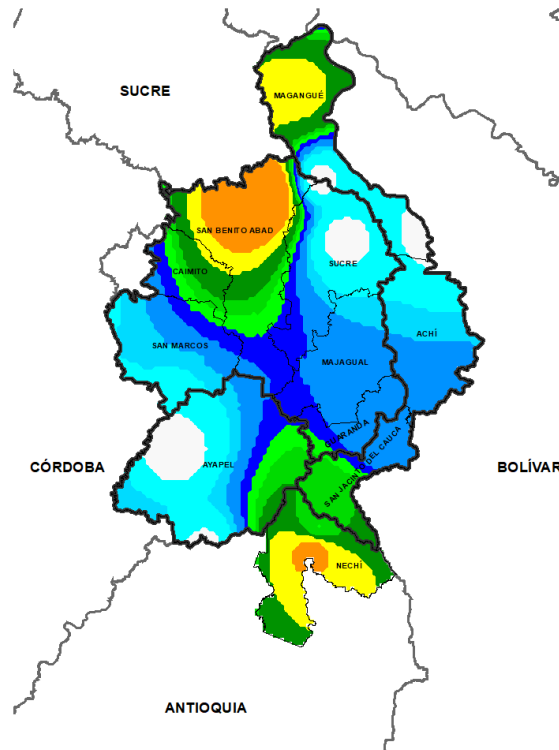
Precipitación acumulada
28/12/2024 (07:00) – 29/12/2024 (07:00).
Fuente: IDEAM

Precipitación: se registraron lluvias en los municipios de Magangué, San Jacinto del Cauca y las más abundantes en Nechí y San Benito Abad, para el resto del territorio hubo tiempo seco.

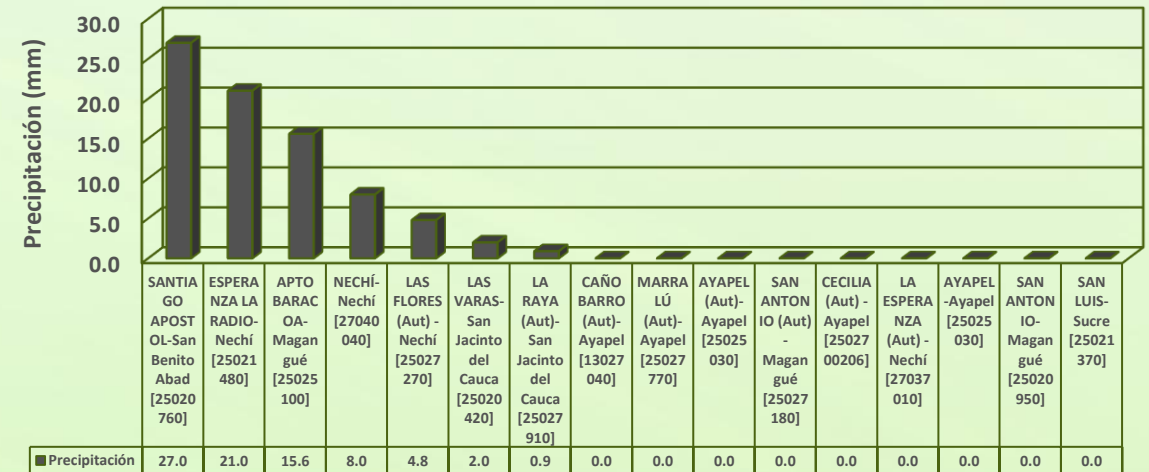
Lluvia registrada el 28 diciembre de 2024

Temperatura: se registró una temperatura máxima de 31,7°C el 28 de diciembre en el municipio de Magangué y una mínima de 24,2°C en la madrugada del 29 de diciembre en el municipio de Magangué.

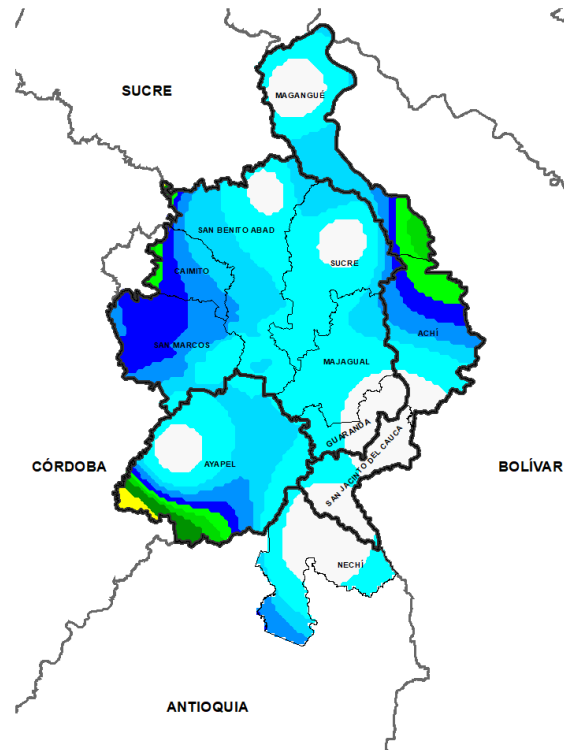
Precipitación acumulada
29/12/2024 (07:00) – 30/12/2024 (07:00).
Fuente: IDEAM

Precipitación: se registraron lluvias en los municipios de Nechí, Magangué y las más abundantes en San Jacinto del Cauca, para el resto del territorio hubo tiempo seco.

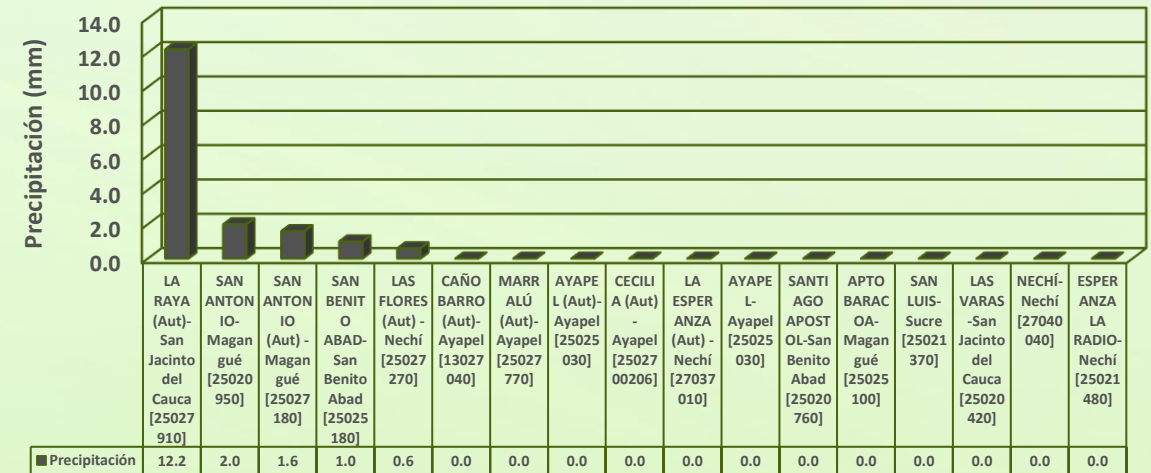
Lluvia registrada el 29 diciembre de 2024

Temperatura: se registró una temperatura máxima de 32,6°C el 29 de diciembre en el municipio de Magangué y una mínima de 24,1°C en la madrugada del 30 de diciembre en el municipio de Magangué.

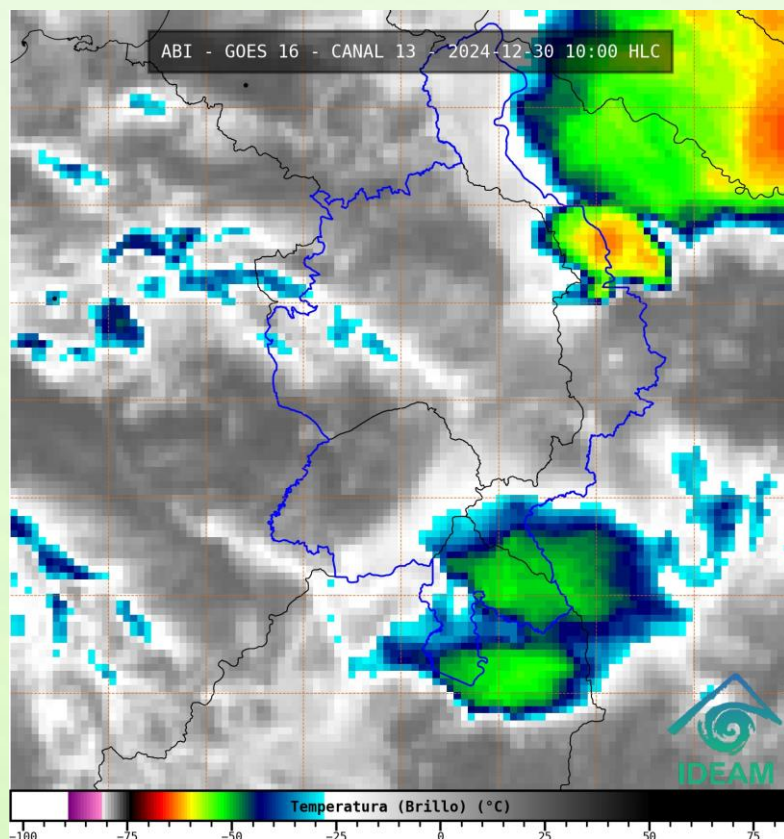
Imagen de satélite IR 09:00 HLC
Fuente: IDEAM

En las últimas horas se registraron lluvias al norte de La Mojana, en el resto del territorio hubo tiempo seco

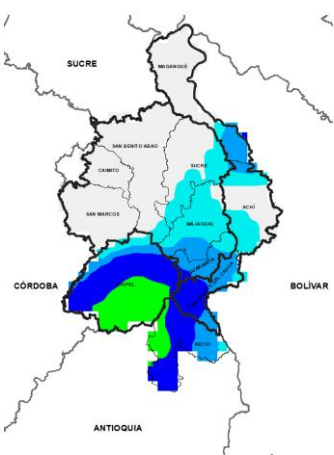
NOCHE DEL 30 DE DICIEMBRE

Precipitación: tarde sin lluvias y nubosidad variada. Durante la noche y madrugada se prevén lluvias dispersas hacia la zona oriental de La Mojana sobre los municipios de Magangué, Achí, Guaranda, Nechí y San Jacinto del Cauca, para el resto de la región se esperan condiciones secas.

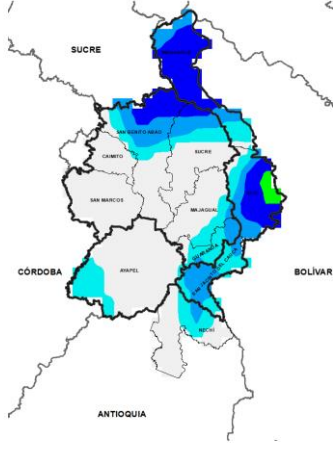
MADRUGADA DEL 31 DE DICIEMBRE

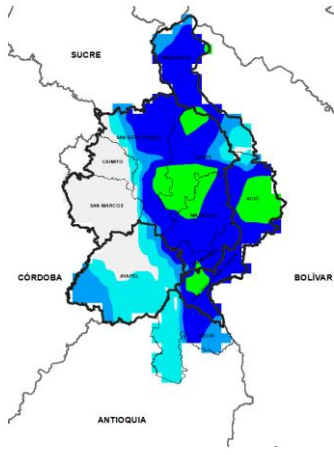
ACUMULADO DEL 30 AL 31 DE DICIEMBRE

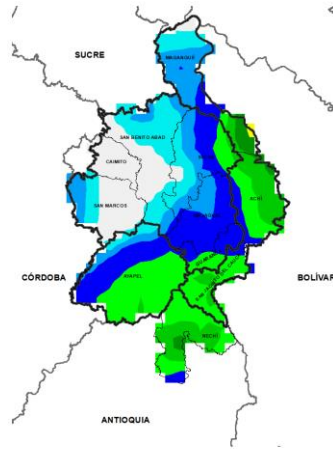
ACUMULADO DEL 31/12/2024 AL 01/01/2025

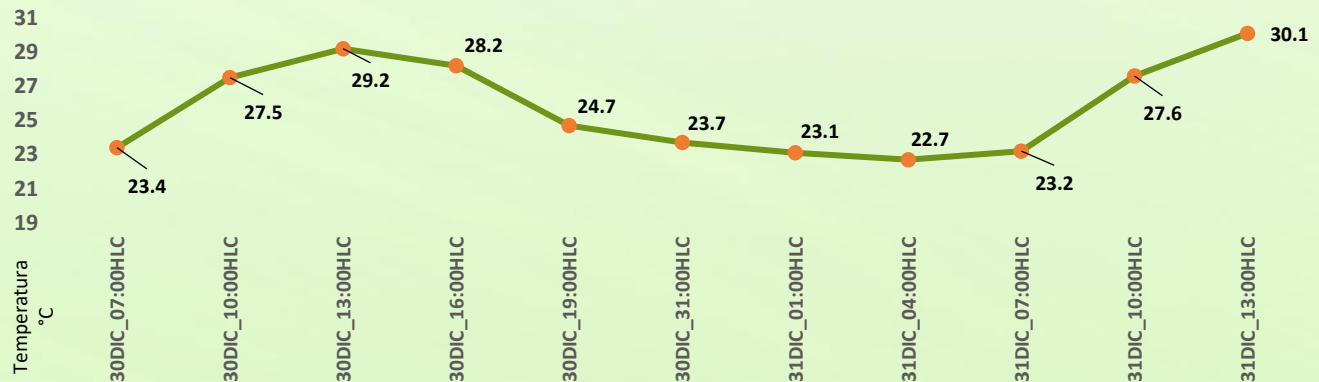
Pronóstico de temperaturas medias para los próximos 02 días

Temperatura: las temperaturas máximas oscilarán entre los 29°C y 32°C y las mínimas entre los 22°C y 23°C. Las sensaciones térmicas máximas estimadas oscilarán entre los 33°C y 35°C.

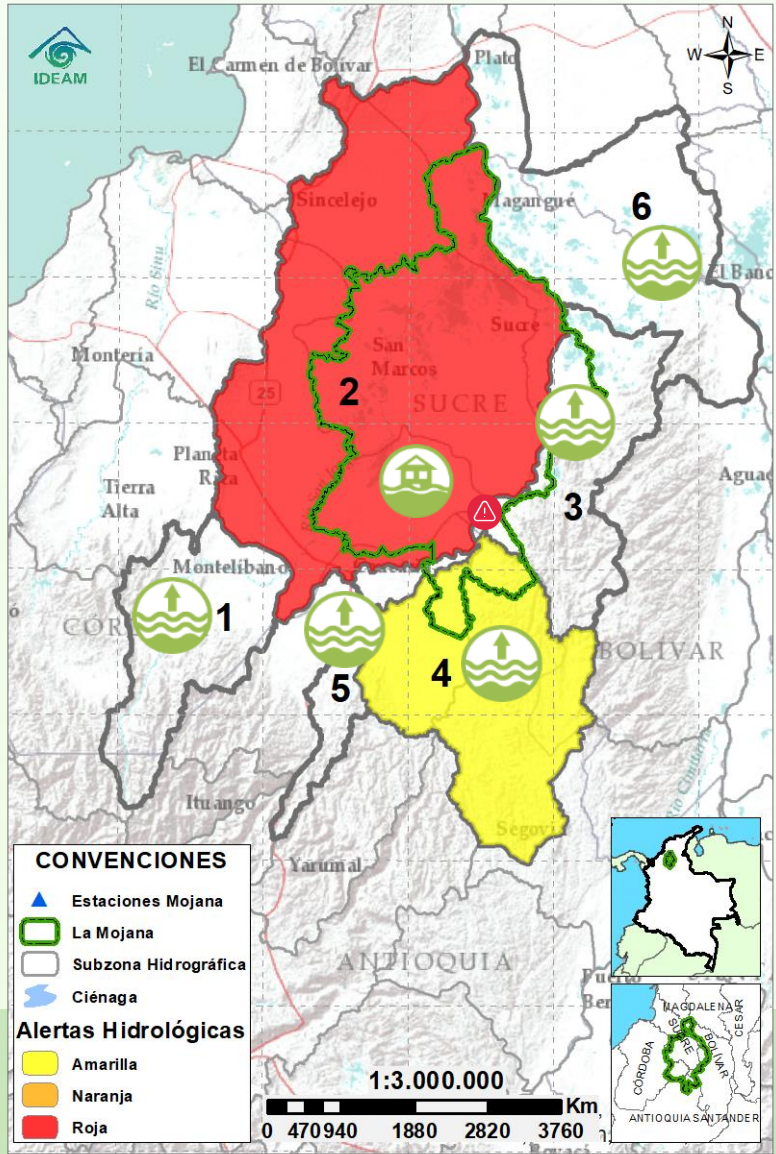
2.2 CONDICIONES HIDROLÓGICAS ACTUALES

Descripción condiciones hidrológicas: el Bajo San Jorge sigue en alerta roja por la persistencia de áreas inundadas dado el ingreso del río Cauca en Caregato y los altos niveles del río San Jorge, caños y ciénagas. Actualmente se registra un ligero ascenso de nivel entre Montelíbano y Seheve; sin embargo, se observa una tendencia generalizada al descenso de niveles entre Caimito y San Benito. El Bajo Nechí se encuentra en alerta amarilla debido a los ascensos que se registran en sus aportantes. El Bajo Cauca entre Puerto Valdivia y Pinillos está en condiciones normales, aunque se registran ascensos sostenidos de nivel. El Bajo Magdalena entre El Banco y Plato se encuentra en condiciones normales, aun cuando se registran ascensos de nivel a la altura de El Banco. Finalmente, el Alto San Jorge se encuentra sin alerta con ligeras fluctuaciones de nivel.

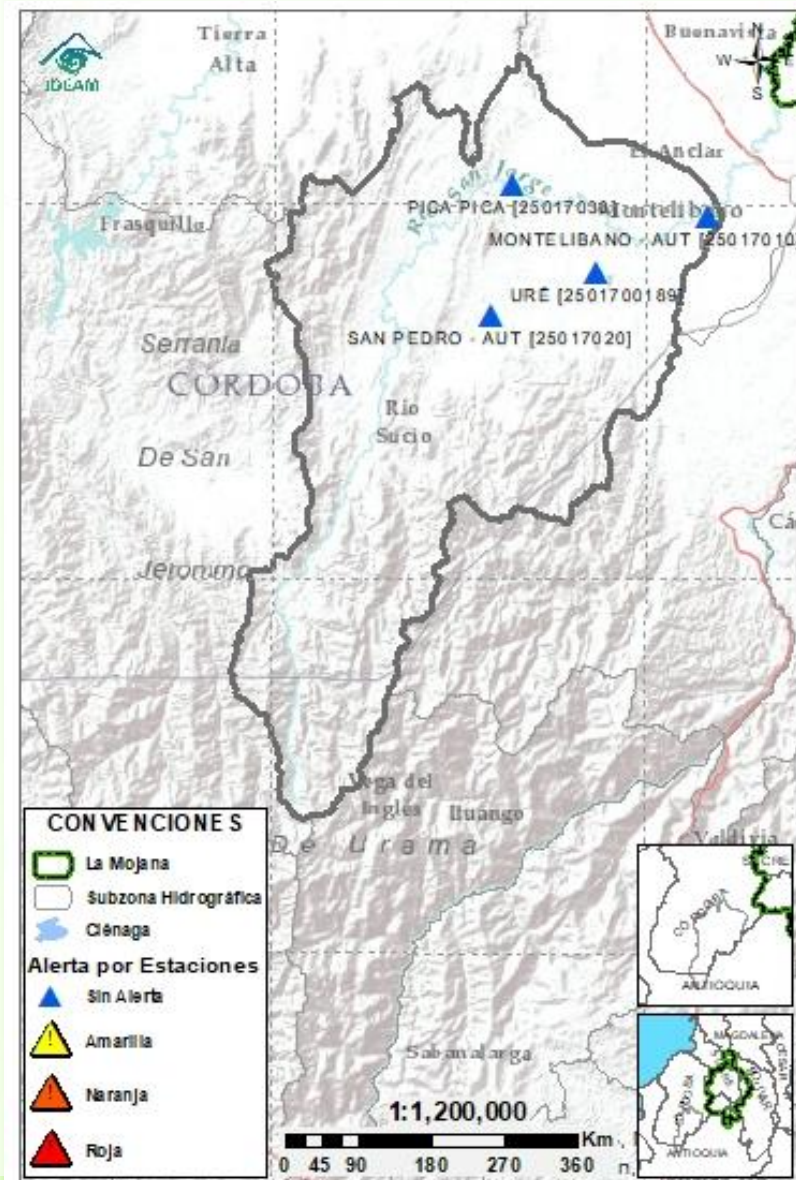
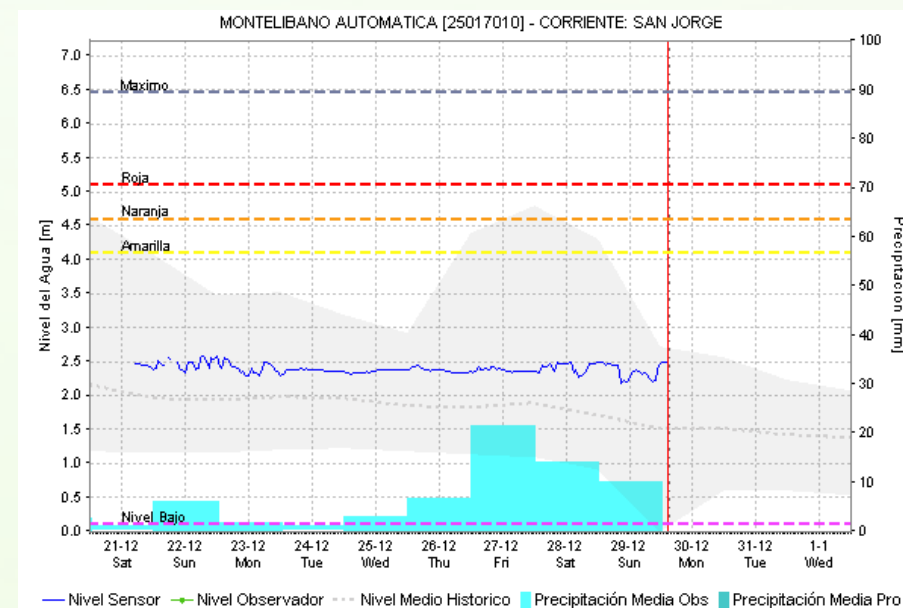
2.2.1 SUBZONA HIDROGRÁFICA DEL RÍO SAN JORGE CUENCA ALTA

Subzona hidrográfica	Alerta	Descripción
Cuenca alta del río San Jorge	Sin Alerta	Ascenso de nivel del río San Jorge a la altura Puerto Córdoba, condición que predominará durante el día.

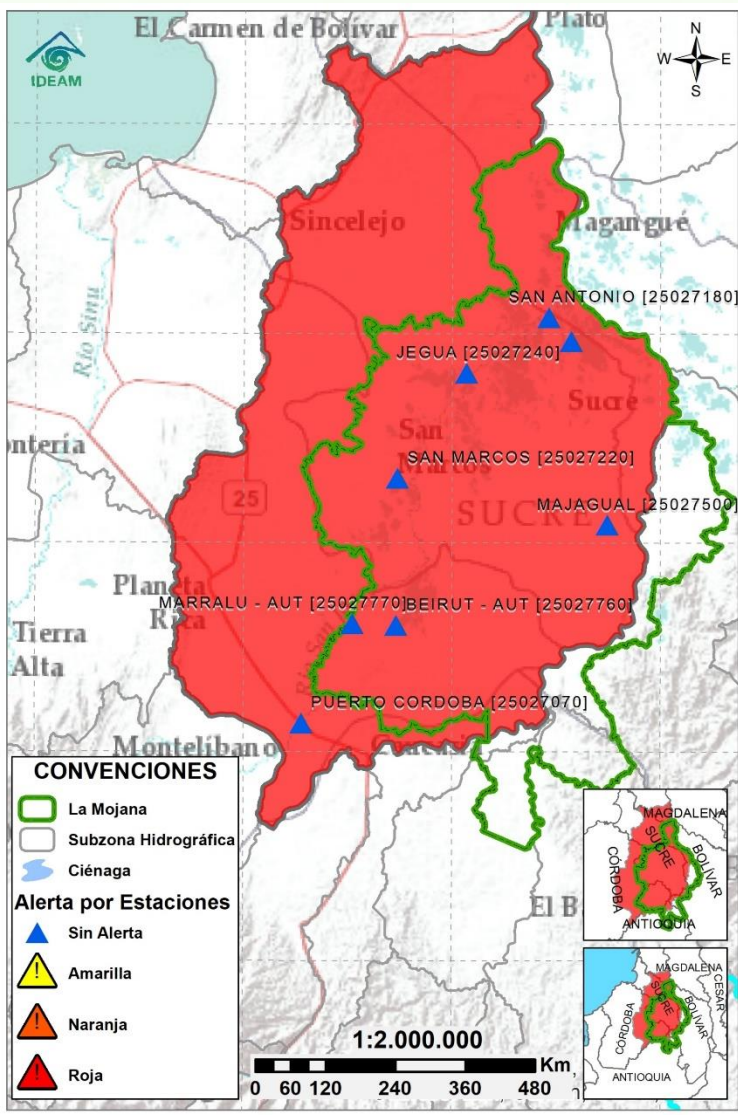
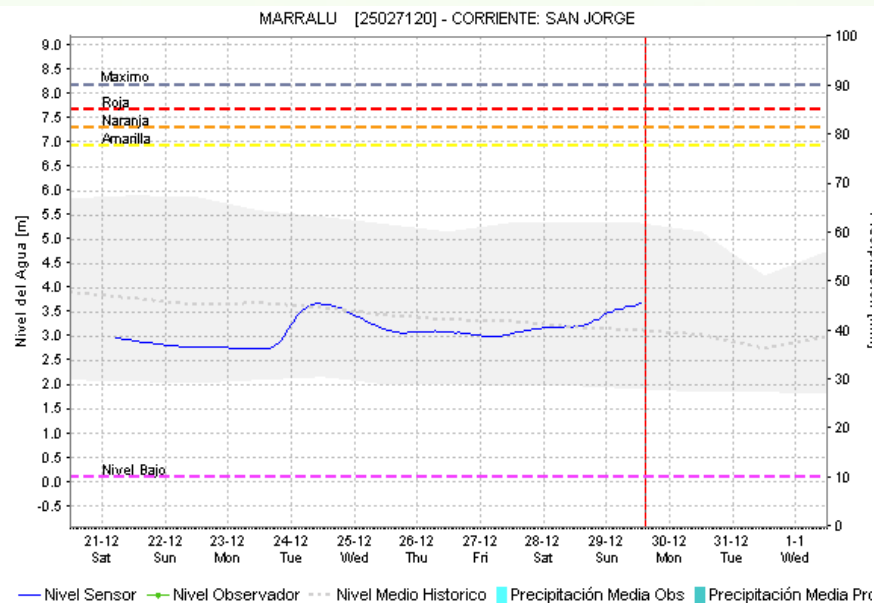
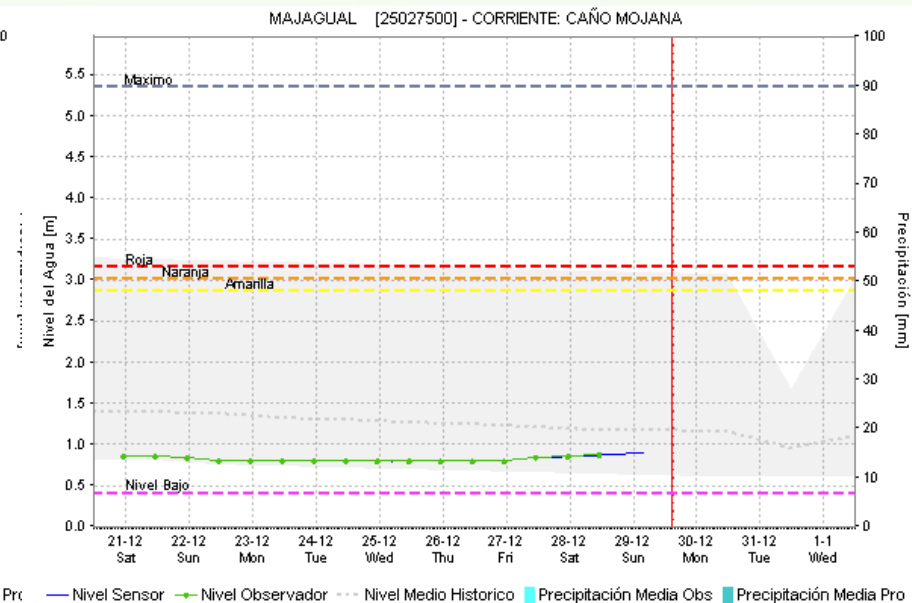
2.2.2 SUBZONA HIDROGRÁFICA DEL RÍO SAN JORGE CUENCA BAJA

Subzona hidrográfica	Alerta	Descripción
Cuenca baja del río San Jorge		Permanencia de áreas inundadas en los municipios de Majagual, Caimito, Ayapel, Guaranda, San Benito Abad, San Marcos y Sucre. Se registra un ligero ascenso de nivel entre Montelíbano y Seheve; sin embargo, se observa una tendencia generalizada al descenso de niveles entre Caimito y San Benito.

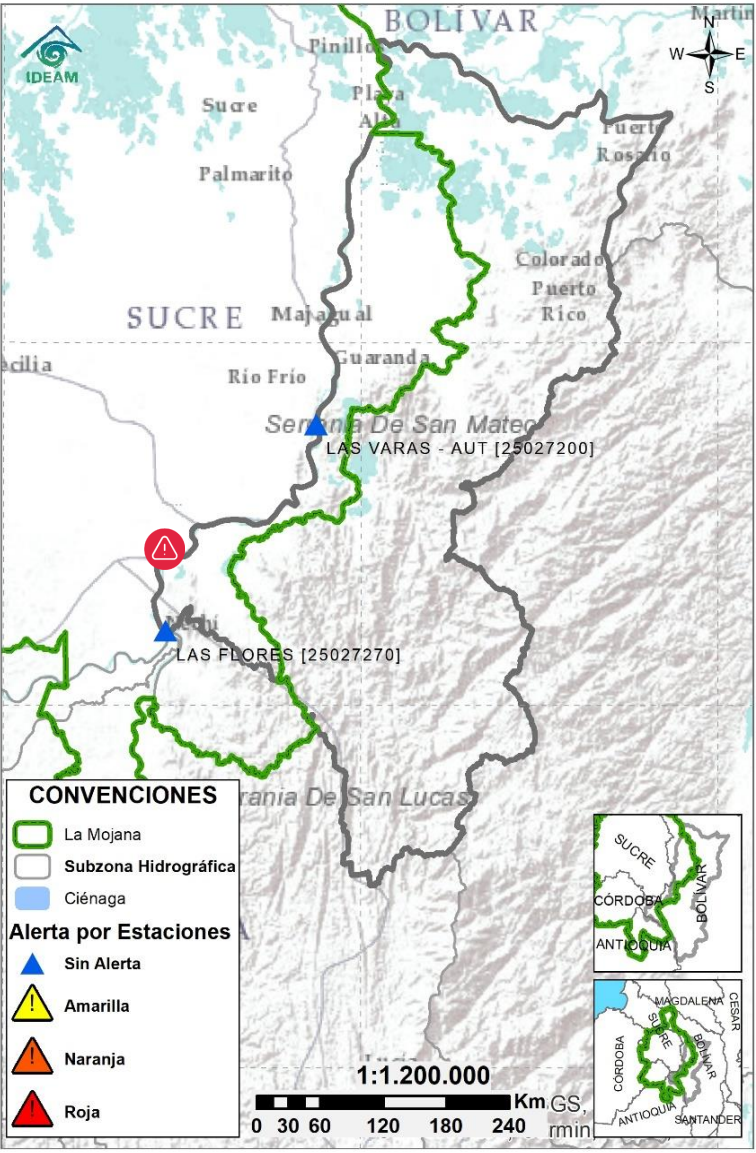
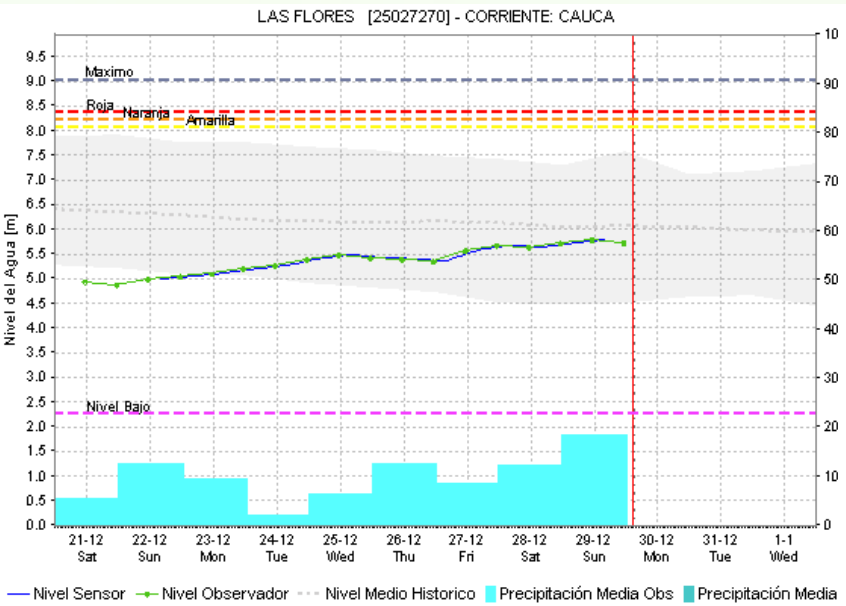
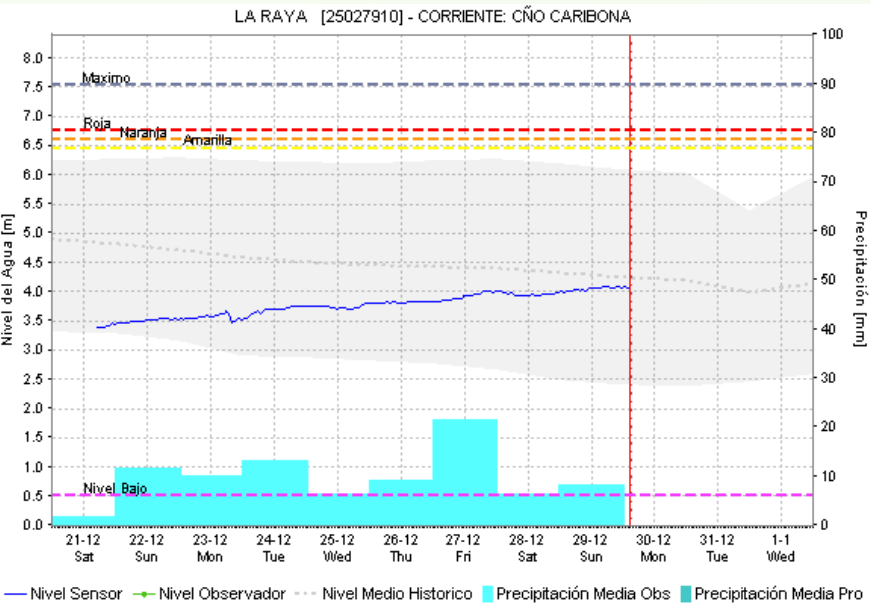
2.2.3 DIRECTOS AL BAJO CAUCA - CIÉNAGA LA RAYA
ENTRE EL RÍO NECHÍ Y EL BRAZO DE LOBA

Subzona hidrográfica	Alerta	Descripción
Directos al bajo Cauca- Ciénaga La Raya entre el río Nechí y Brazo de Loba	Sin alerta	Ascenso de nivel en el río Cauca, tendencia que persistirá los próximos días.
		Alerta puntual en el sector Caregato (San Jacinto del Cauca, Bolívar), por ingreso del río Cauca hacia el Bajo San Jorge.(06/05/2024).

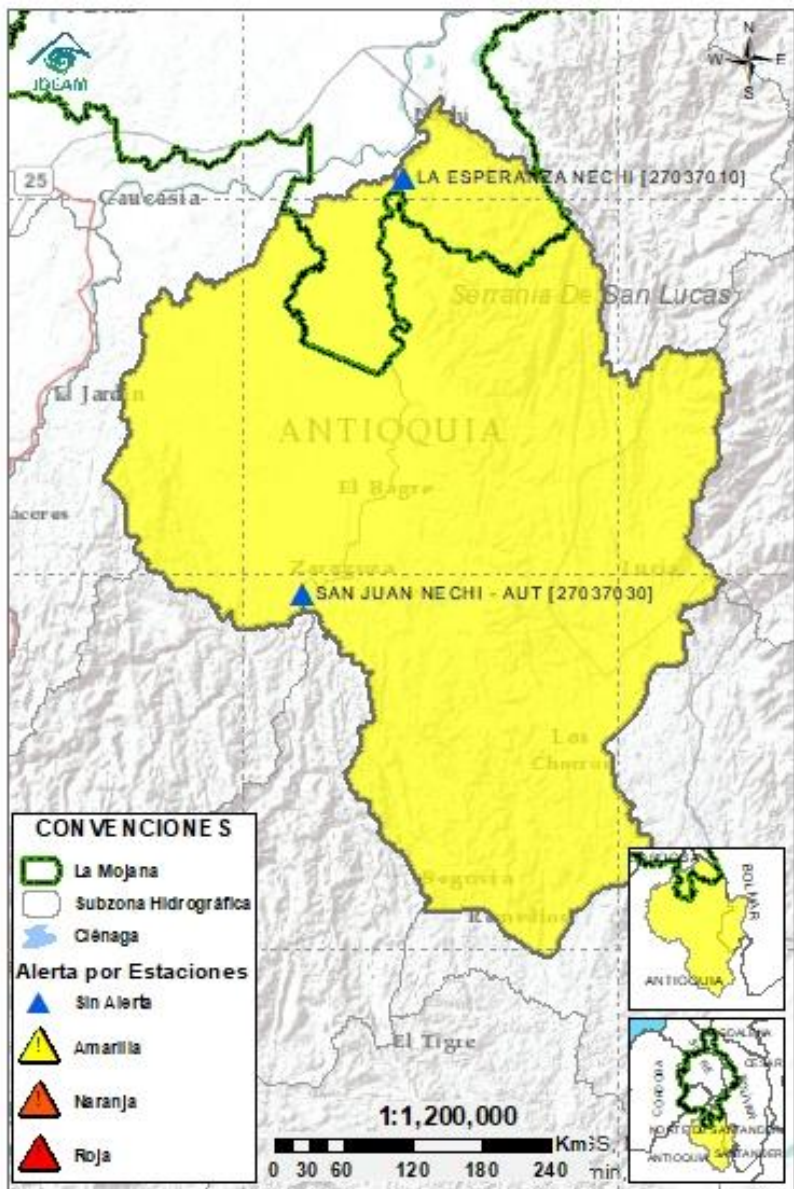
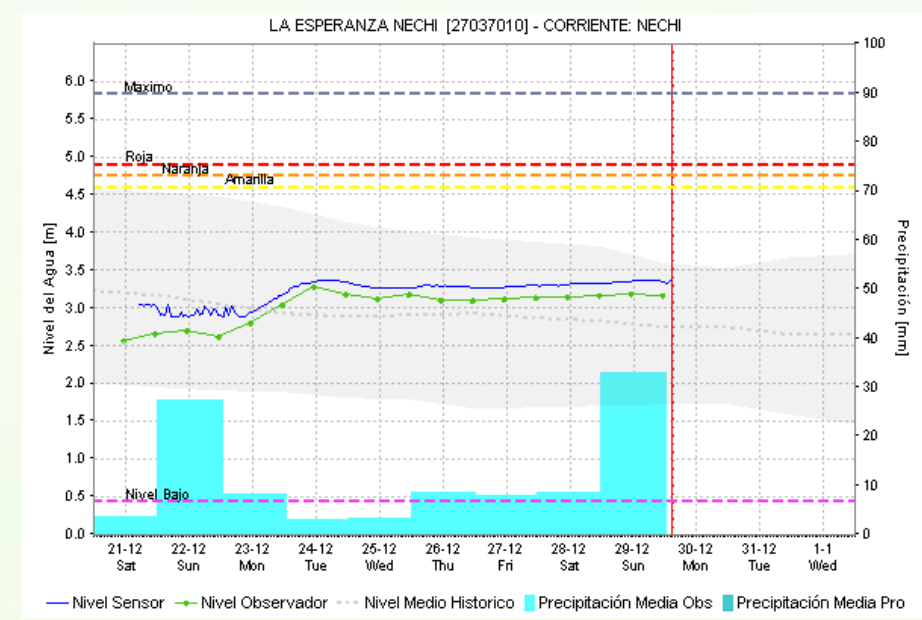
2.2.4 SUBZONA HIDROGRÁFICA DEL RÍO NECHÍ CUENCA BAJA

Subzona hidrográfica	Alerta	Descripción
Cuenca baja del río Nechí		Ascenso de nivel en los aportantes del río Nechí, se prevé que esta tendencia se mantenga durante los próximos días.

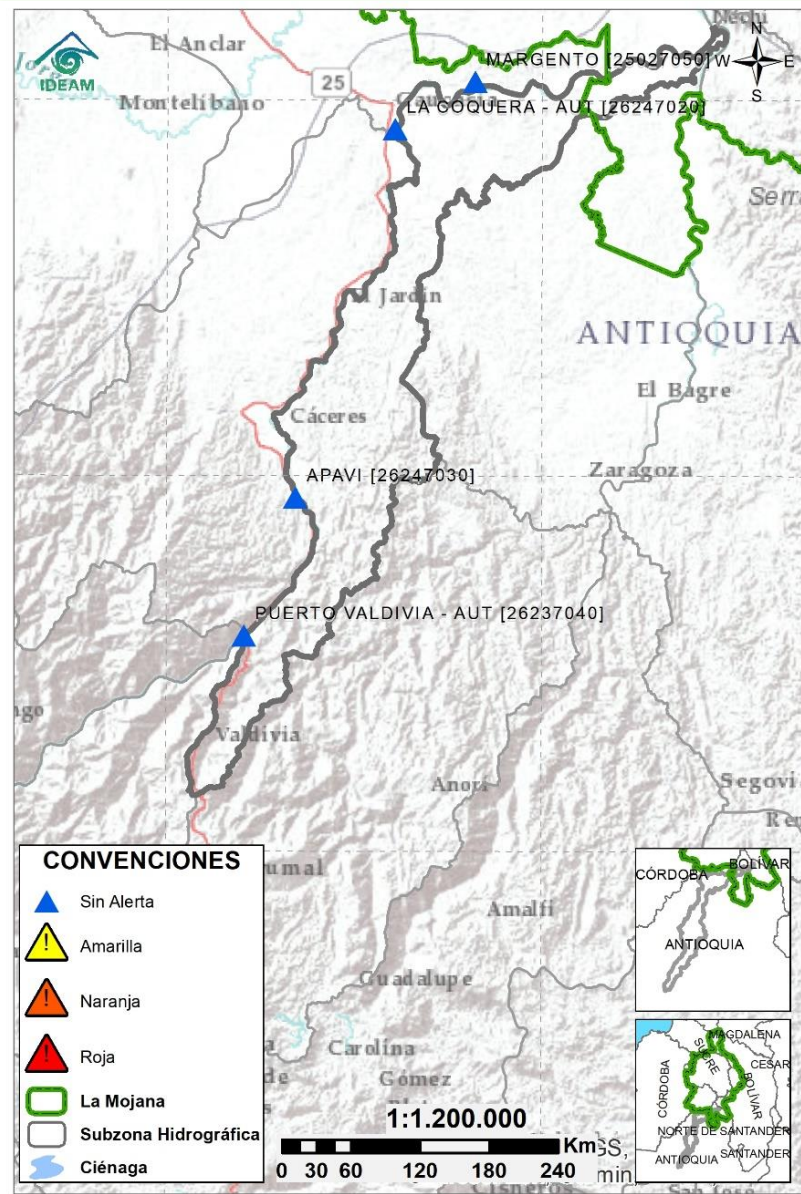
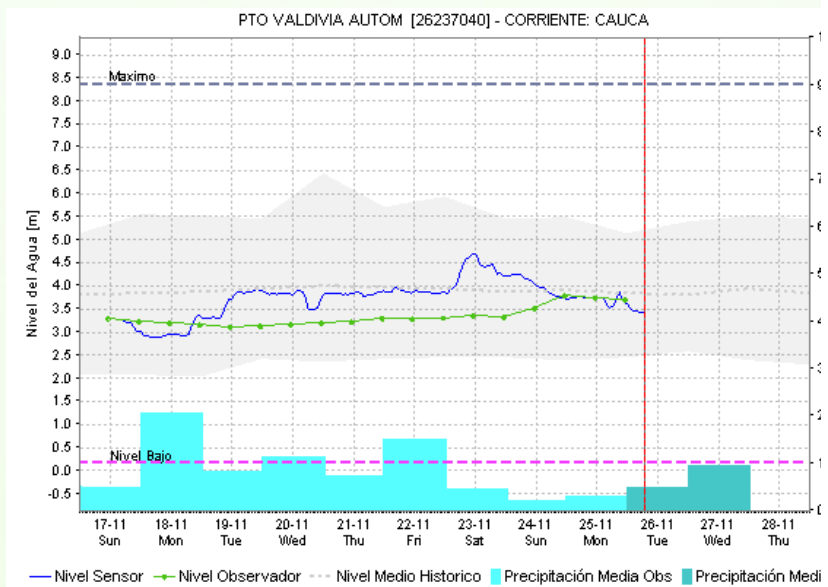
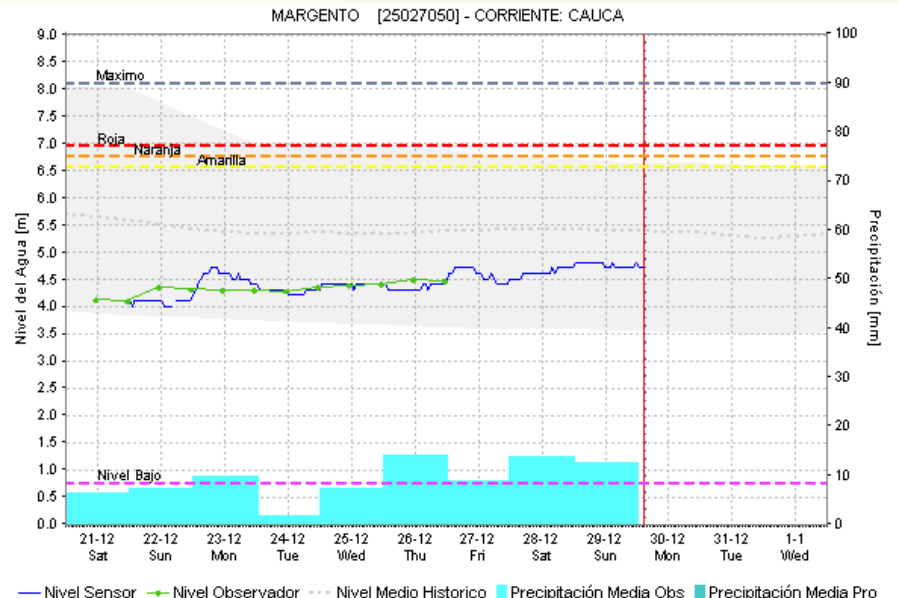
2.2.5 DIRECTOS AL CAUCA ENTRE PTO. VALDIVIA Y RÍO NECHÍ

Subzona hidrográfica	Alerta	Descripción
Directos al Cauca entre Puerto Valdivia y río Nechí	Sin alerta	Ascenso del nivel en el río Cauca, situación que prevalecerá a lo largo de la semana.

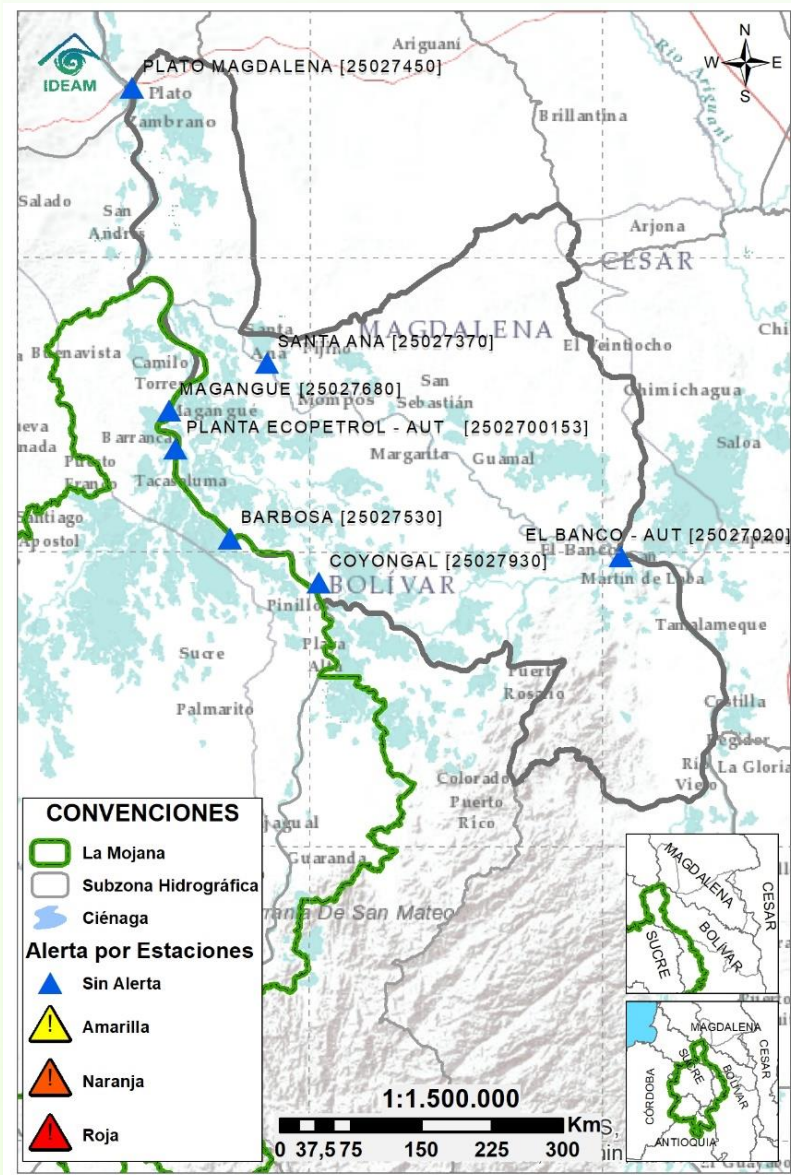
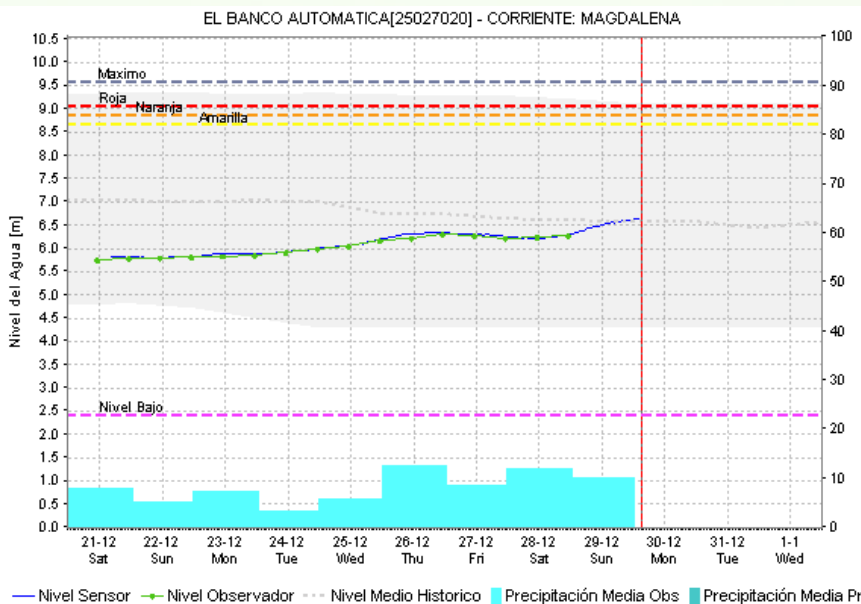
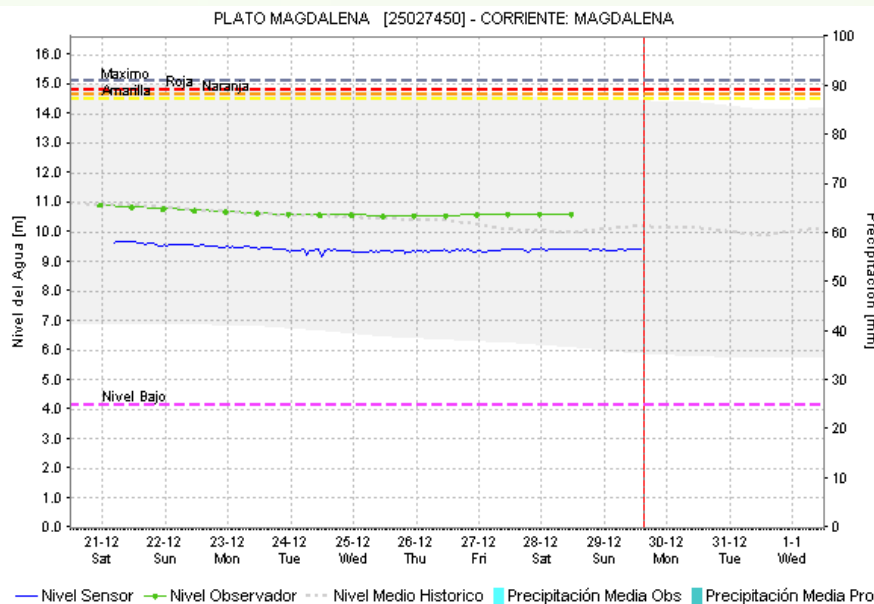
2.2.6 DIRECTOS AL BAJO MAGDALENA ENTRE EL BANCO Y EL PLATO

Subzona hidrográfica	Alerta	Descripción
Directos Bajo Magdalena entre el Banco y el Plato	Sin alerta	Ascenso de nivel en El Banco. En el Brazo de Mompós y Brazo de Loba los niveles se mantienen estables.

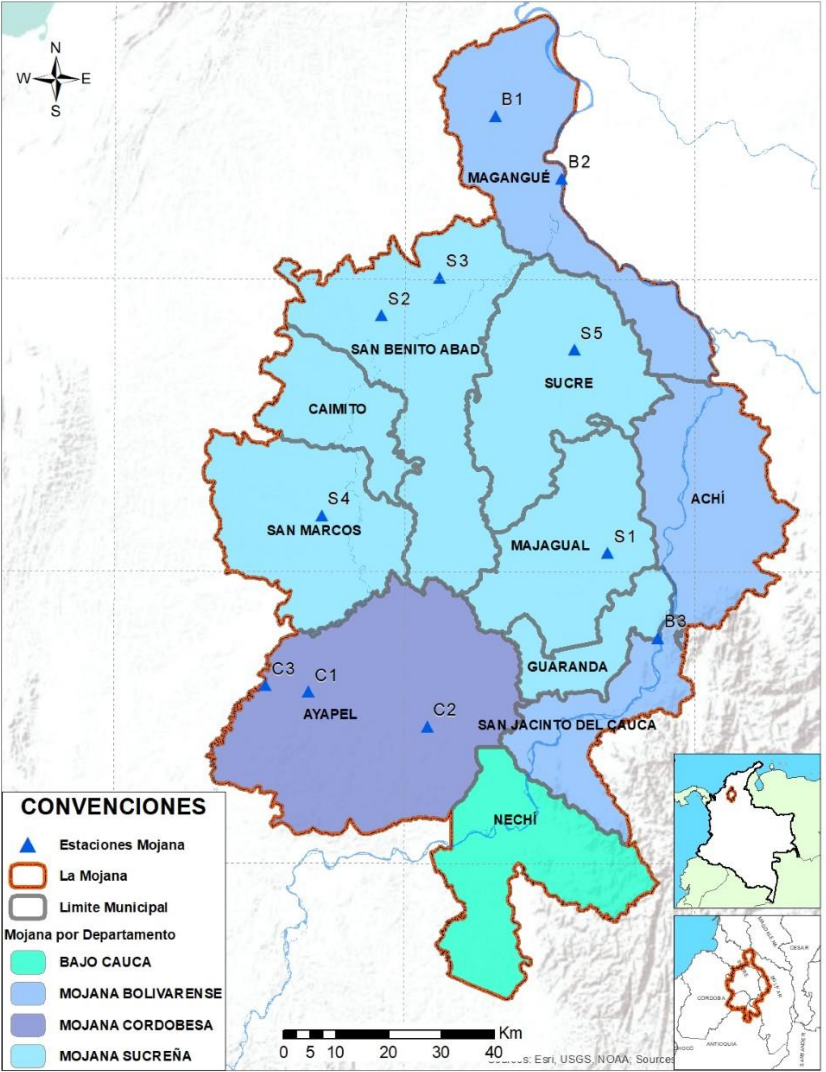
Subregionalización de La Mojana con fines de monitoreo y pronóstico
