# LA MOJANA

## BOLETÍN HIDROMETEOROLÓGICO

San Marcos, Sucre 19 de enero de 2026

**BOLETIN No: 011-2026**

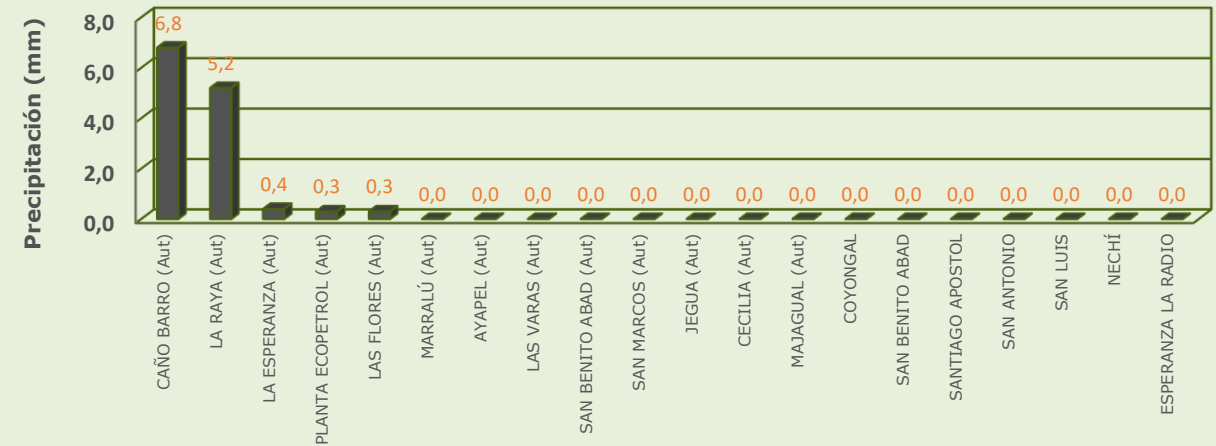
## Lluvia registrada el 18 enero de 2026

**Precipitación:** se registraron lluvias ligeras en Ayapel y San Jacinto del Cauca, en el resto de la región predominó el tiempo seco.

**Temperatura:** se registró una temperatura máxima de 35.3°C el 18 de enero en el municipio de Magangué y una mínima de 24.1°C en la madrugada del 19 de enero en el municipio de Ayapel.

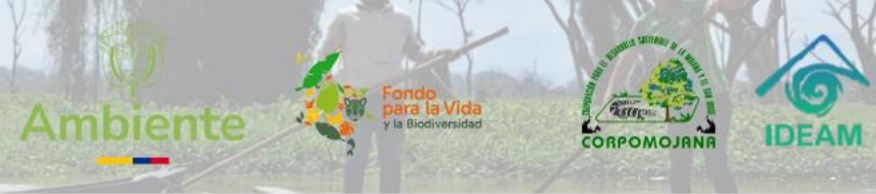
# 2.2.2. SUBZONA HIDROGRÁFICA DEL RIO SAN JORGE CUENCA BAJA

Subzona hidrográfica	Alerta	Descripción
Cuenca baja del río San Jorge		Se espera descenso de niveles en los caños y ciénagas asociados al rompimiento en Caregato así como el río San Jorge los próximos días. Permanencia de áreas inundadas por el rompimiento.
