¿Qué ha pasado en las cuencas de los ríos Cauca y San Jorge?

¿Qué ha pasado recientemente (10 al 11 de agosto)?

¿Qué esperamos (11 al 13 de agosto)?

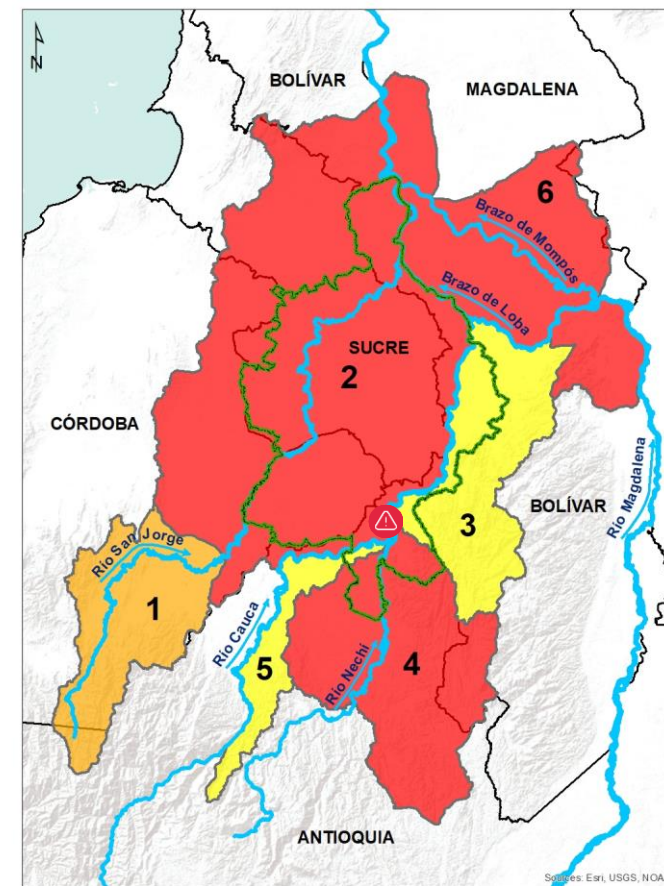
Alerta ROJA

PARA TOMAR ACCIÓN: 2) Bajo San Jorge, 4) Bajo Nechí, incluidos sus aportantes, y 6) Bajo Magdalena entre El Banco y Plato. **Alerta puntual** en el sector Caregato.

Alerta NARANJA

PARA PREPARARSE: 1) Alto San Jorge

Alerta AMARILLA

PARA INFORMARSE: 3) Cuenca del río Cauca entre Nechí y Pinillos Y 5) río Cauca entre Valdivia y Nechí

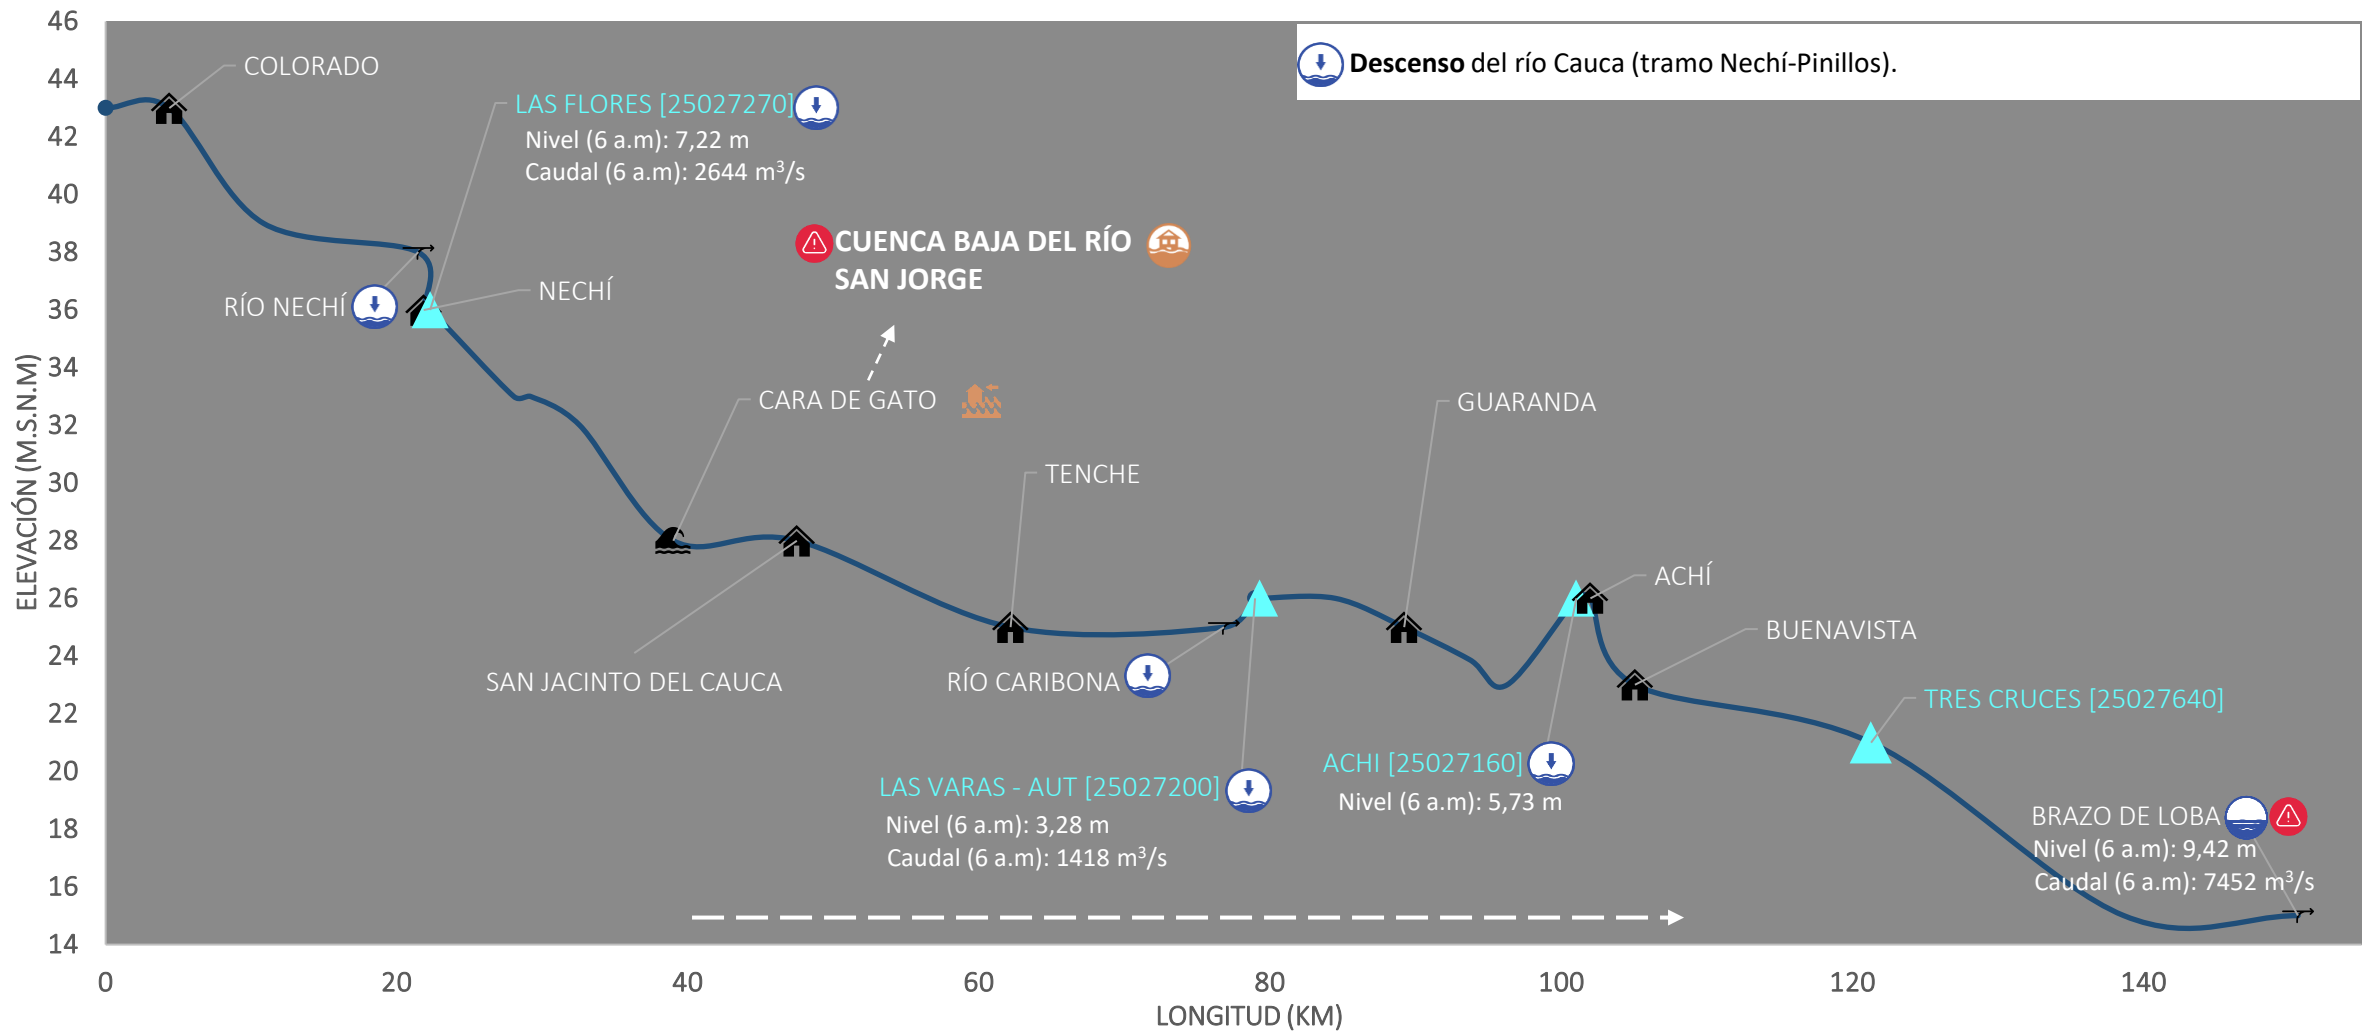
III. Condiciones hidrológicas actuales en el río Cauca (tramo Nechí-Pinillos)

| PUNTOS DE INTERÉS RÍO CAUCA (TRAMO NECHÍ-MAGANGUÉ) | ALERTAS HIDROLÓGICAS | CONDICIONES HIDROLÓGICAS | ZONAS DE EMERGENCIA |
| Estación hidrológica IDEAM Población Rompedero Confluencia | Alerta ROJA Para tomar acción Alerta NARANJA Para prepararse Alerta AMARILLA Para informarse Condiciones NORMALES Sin alerta | Niveles en ascenso Niveles en descenso Niveles estables Tránsito de creciente | Inundación por desbordamiento Inundación por rompimiento margen derecha Inundación por rompimiento margen izquierda (Mojana) |

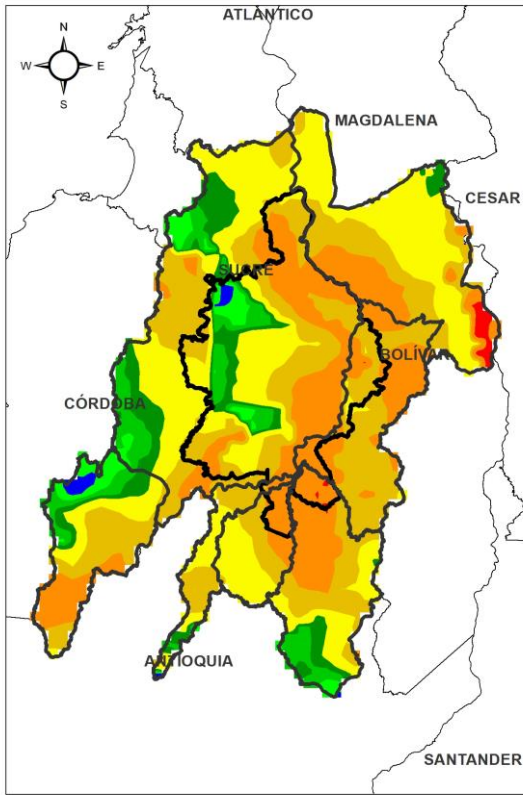
PRONÓSTICO PARA EL 11 Y 12 DE AGOSTO

ACUMULADO DEL 11 AL 12 DE AGOSTO

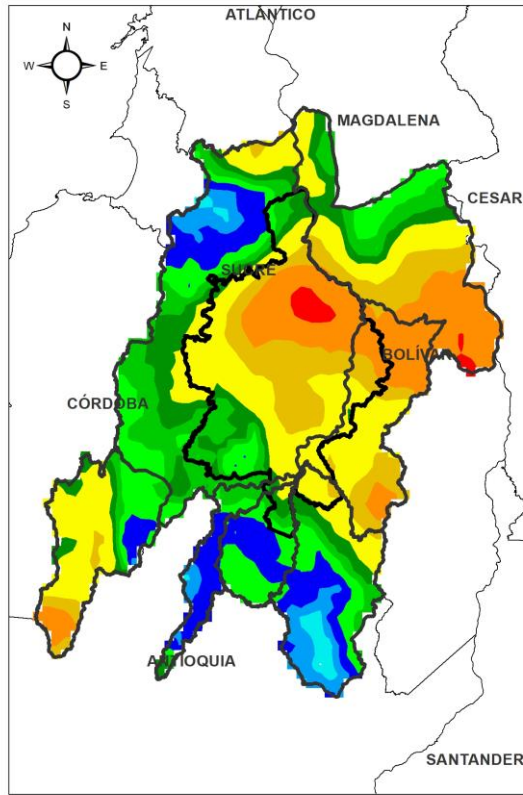
ACUMULADO DEL 12 AL 13 DE AGOSTO

Lluvias por sectores tanto en la región como en las cuencas del Bajo Cauca y Bajo Nechí.
