¿Qué ha pasado en las cuencas de los ríos Cauca y San Jorge?

¿Qué ha pasado recientemente (17 al 18 de agosto)?

III. Condiciones hidrológicas actuales en el río Cauca (tramo Nechí-Pinillos)

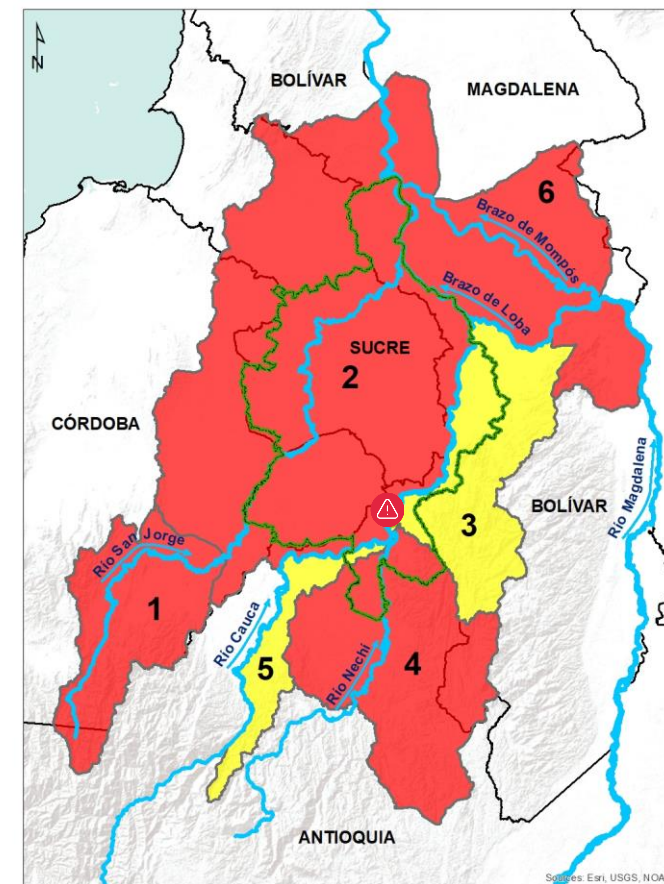
Alerta ROJA

PARA TOMAR ACCIÓN: 1) Alto San Jorge, 2) Bajo San Jorge, 4) Bajo Nechí, incluidos sus aportantes y 6) Bajo Magdalena entre El Banco y Plato. **Alerta puntual** en el sector Caregato.

Alerta AMARILLA

PARA INFORMARSE: 3) Cuenca del río Cauca entre Nechí y Pinillos Y 5) río Cauca entre Valdivia y Nechí.

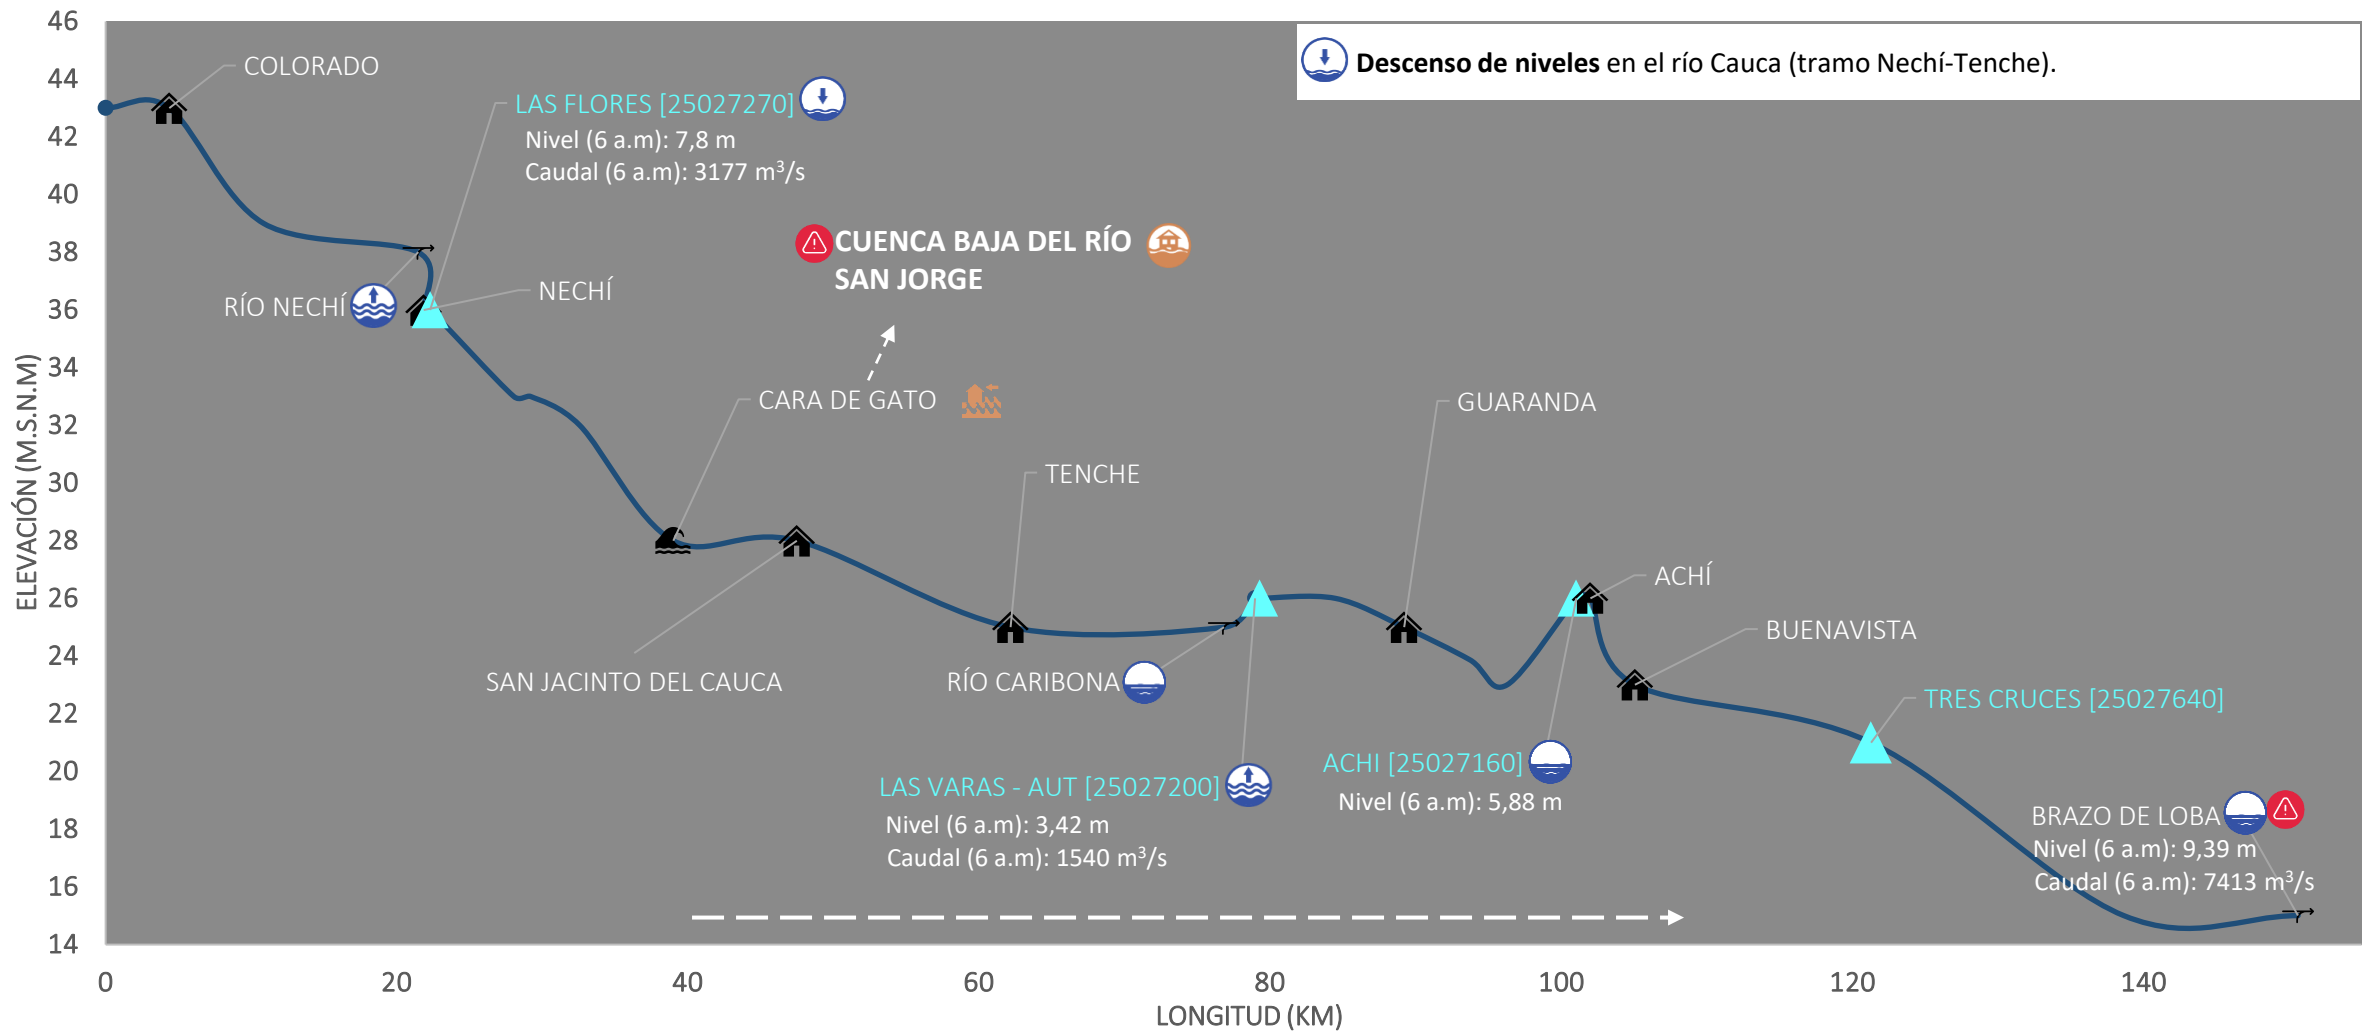
PUNTOS DE INTERÉS RÍO CAUCA (TRAMO NECHÍ-MAGANGUÉ)	ALERTAS HIDROLÓGICAS	CONDICIONES HIDROLÓGICAS	ZONAS DE EMERGENCIA
Estación hidrológica IDEAM	Alerta ROJA Para tomar acción	Niveles en ascenso	Inundación por desbordamiento
Población	Alerta NARANJA Para prepararse	Niveles en descenso	Inundación por rompimiento margen derecha
Rompedero	Alerta AMARILLA Para informarse	Niveles estables	Inundación por rompimiento margen izquierda (Mojana)
Confluencia	Condiciones NORMALES Sin alerta	Tránsito de creciente

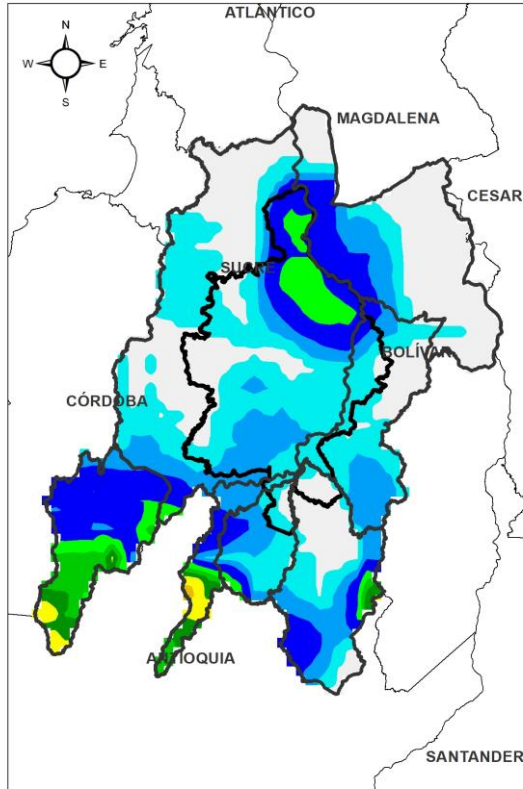
ACUMULADO DEL 18 AL 19 DE AGOSTO

PRONÓSTICO PARA EL 18 Y 19 DE AGOSTO

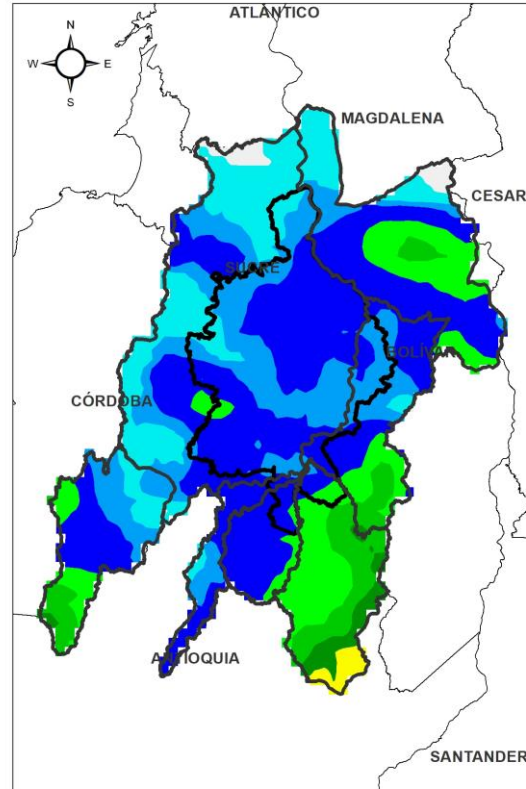
ACUMULADO DEL 18 AL 19 DE AGOSTO

Lluvias por zonas en el Alto San Jorge

Sin llluvias.
