¿Qué ha pasado en las cuencas de los ríos Cauca y San Jorge?

III. Condiciones hidrológicas actuales en el río Cauca (tramo Nechí-Pinillos)

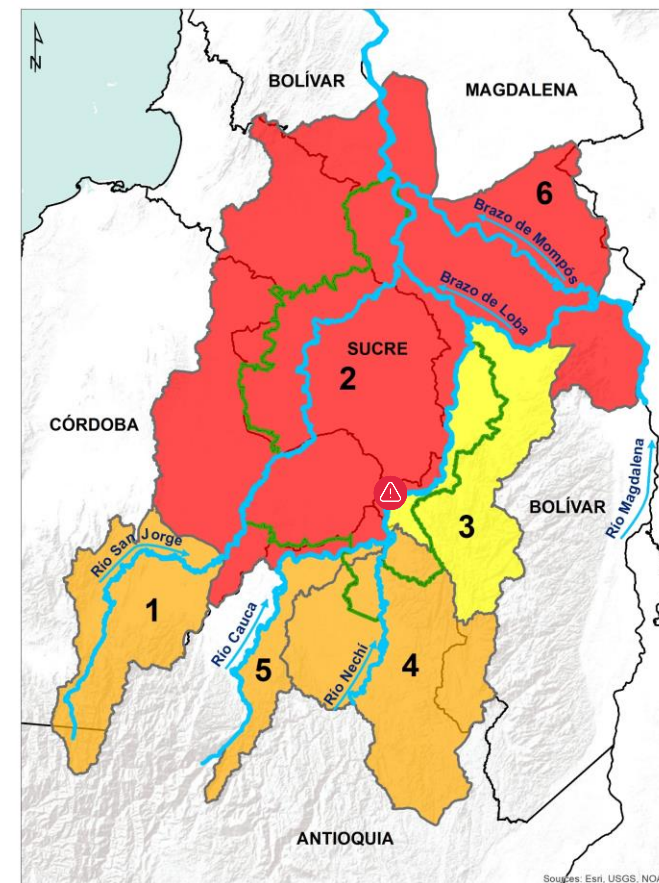
Alerta ROJA PARA TOMAR ACCIÓN: 2) Bajo San Jorge y 6) Bajo Magdalena entre El Banco y Plato. **Alerta puntual** en el sector Caregato.

Alerta NARANJA PARA PREPARARSE: 1) Alto San Jorge, 4) Bajo Nechí, incluidos sus aportantes, 5) río Cauca entre Valdivia y Nechí.

Alerta AMARILLA PARA INFORMARSE: 3) Cuenca del río Cauca entre Nechí y Pinillos.

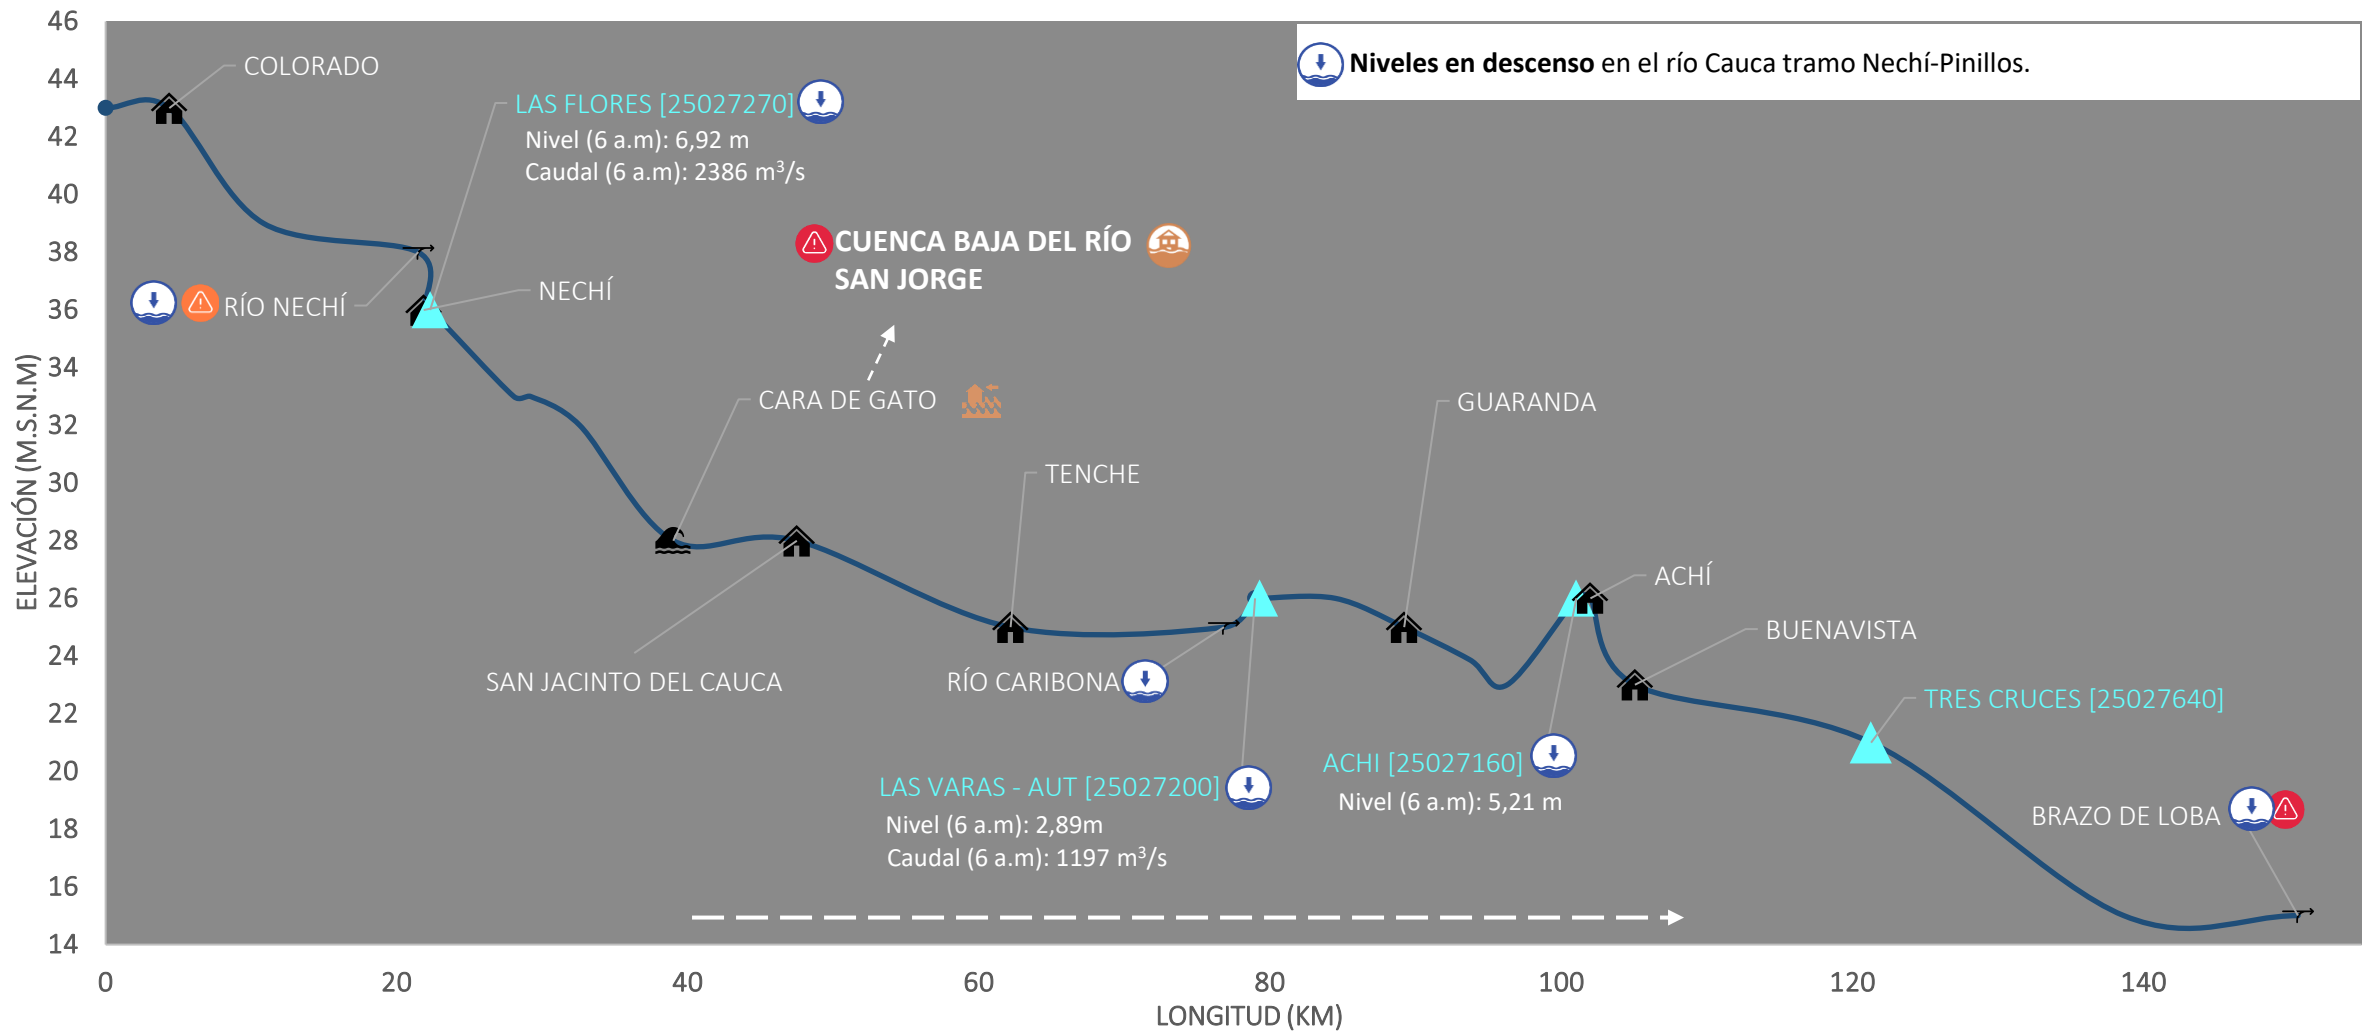
PUNTOS DE INTERÉS RÍO CAUCA (TRAMO NECHÍ-MAGANGUÉ)	ALERTAS HIDROLÓGICAS	CONDICIONES HIDROLÓGICAS	ZONAS DE EMERGENCIA
Estación hidrológica IDEAM	Alerta ROJA Para tomar acción	Niveles en ascenso	Inundación por desbordamiento
Población	Alerta NARANJA Para prepararse	Niveles en descenso	Inundación por rompimiento margen derecha
Rompedero	Alerta AMARILLA Para informarse	Niveles estables	Inundación por rompimiento margen izquierda (Mojana)
Confluencia	Condiciones NORMALES Sin alerta	Tránsito de creciente

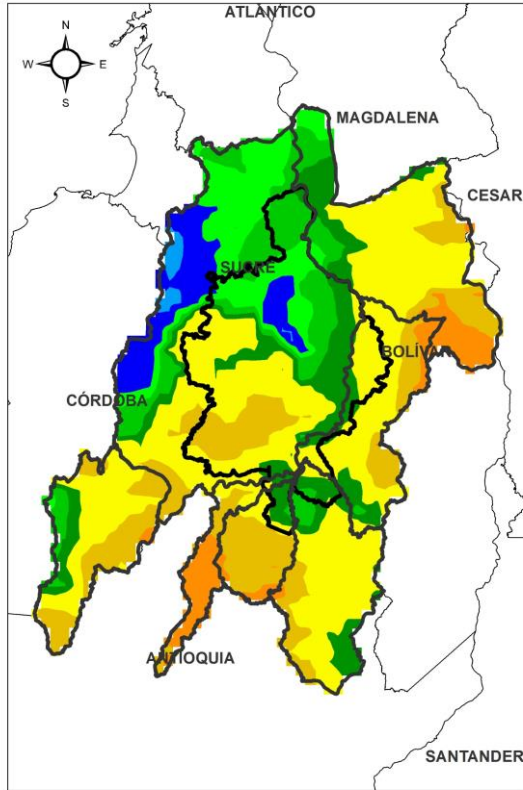
ACUMULADO DEL 29 AL 30 DE AGOSTO

PRONÓSTICO PARA EL 29 Y 30 DE AGOSTO

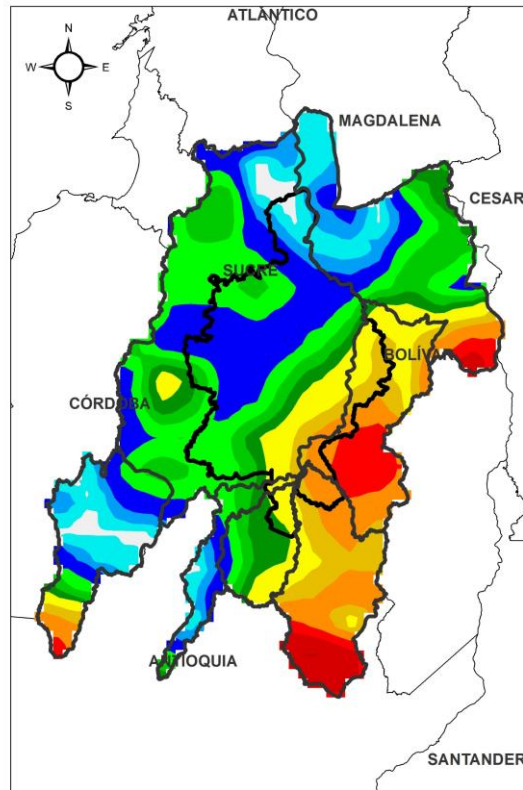
ACUMULADO DEL 30 AL 31 DE AGOSTO

Lluvias por sectores en la región y las cuencas que influyen sobre ella.
