¿Qué ha pasado en las cuencas de los ríos Cauca y San Jorge?

III. Condiciones hidrológicas actuales en el río Cauca (tramo Nechí-Pinillos)

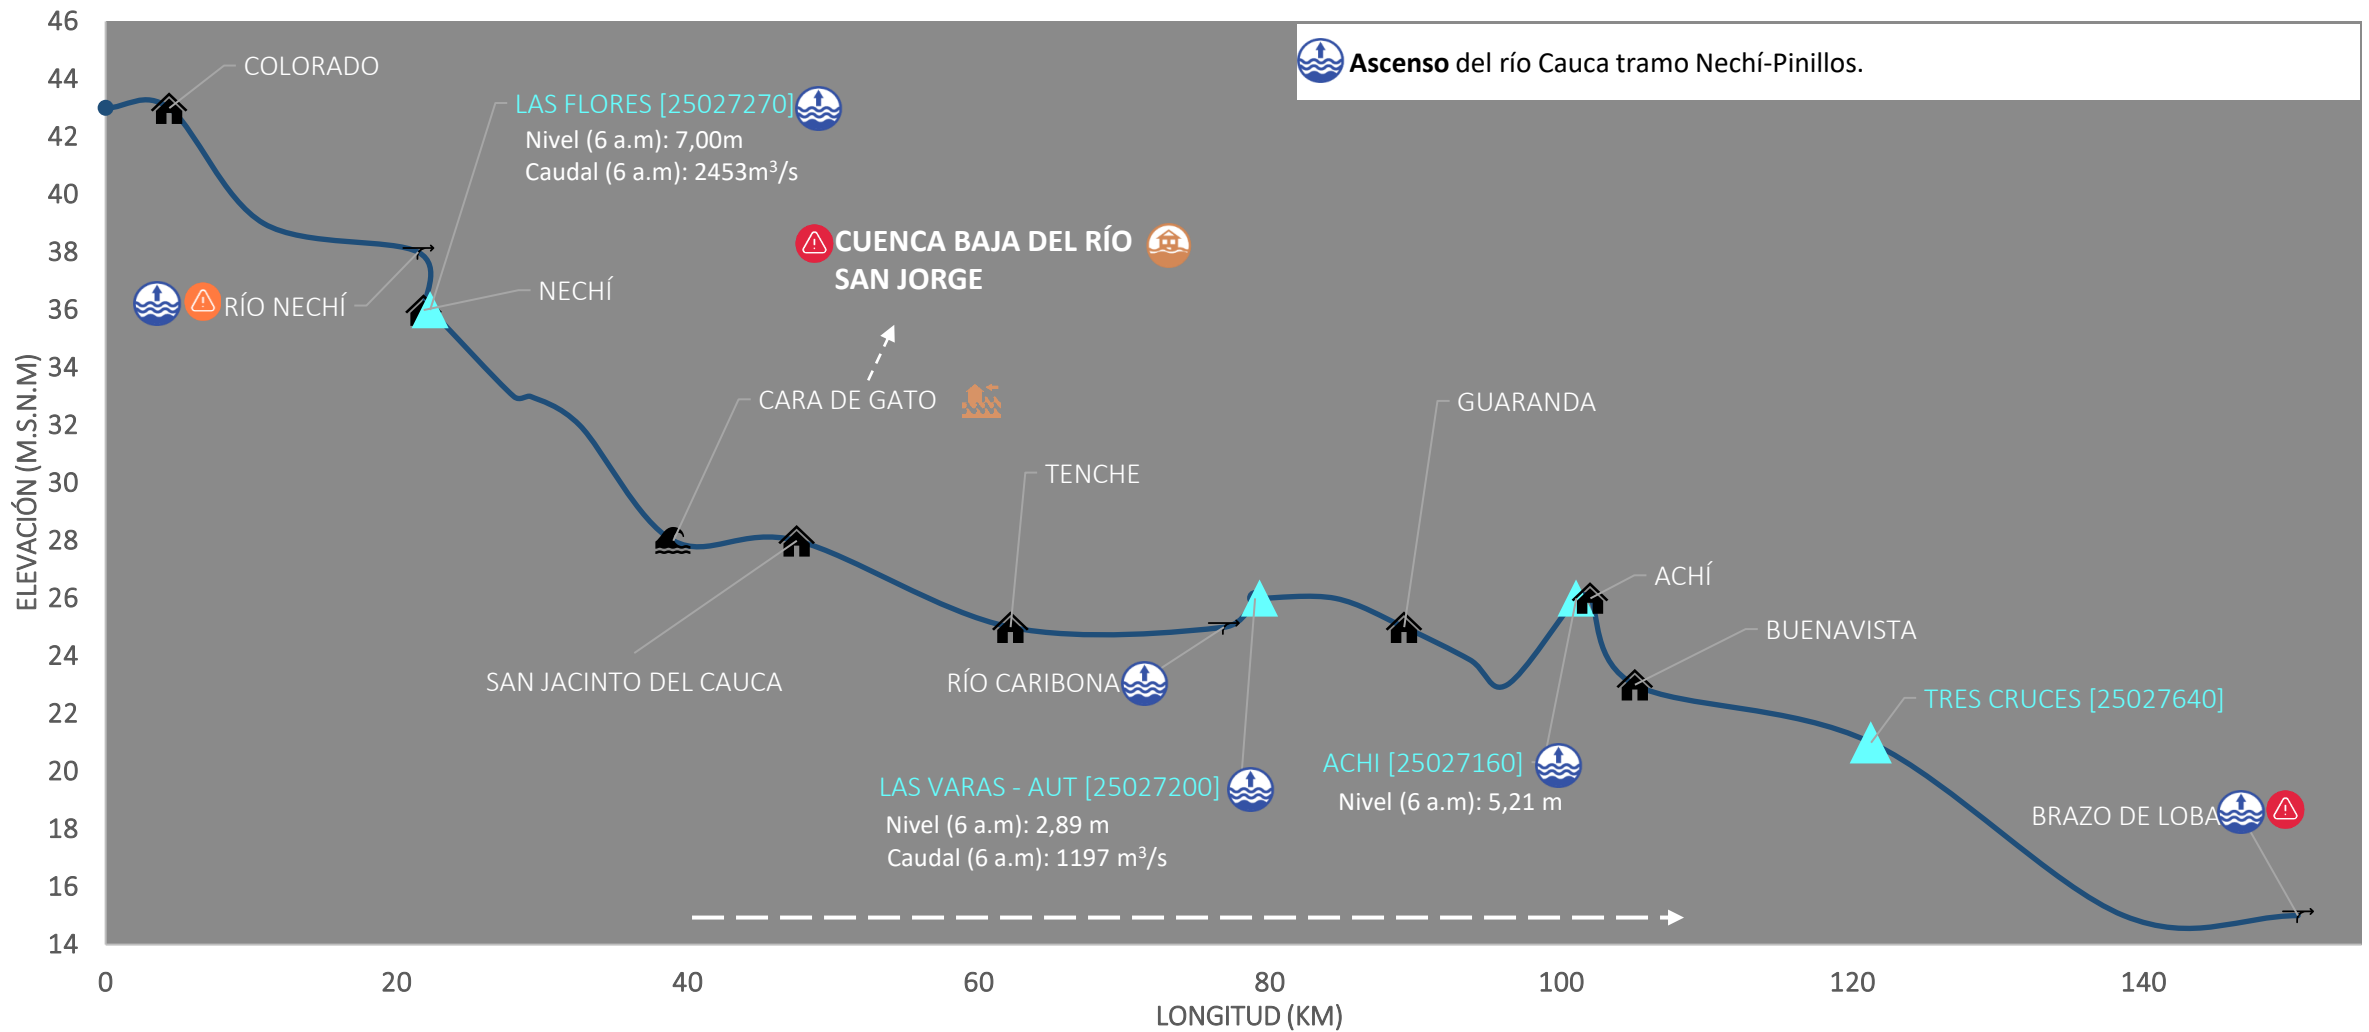
PUNTOS DE INTERÉS RÍO CAUCA (TRAMO NECHÍ-MAGANGUÉ)	ALERTAS HIDROLÓGICAS	CONDICIONES HIDROLÓGICAS	ZONAS DE EMERGENCIA
Estación hidrológica IDEAM	Alerta ROJA Para tomar acción	Niveles en ascenso	Inundación por desbordamiento
Población	Alerta NARANJA Para prepararse	Niveles en descenso	Inundación por rompimiento margen derecha
Rompedero	Alerta AMARILLA Para informarse	Niveles estables	Inundación por rompimiento margen izquierda (Mojana)
Confluencia	Condiciones NORMALES Sin alerta	Tránsito de creciente
