¿Qué ha pasado en las cuencas de los ríos Cauca y San Jorge?

III. Condiciones hidrológicas actuales en el río Cauca (tramo Nechí-Pinillos)

IV. Pronóstico meteorológico para La Mojana con atención en la zona del Bajo Cauca

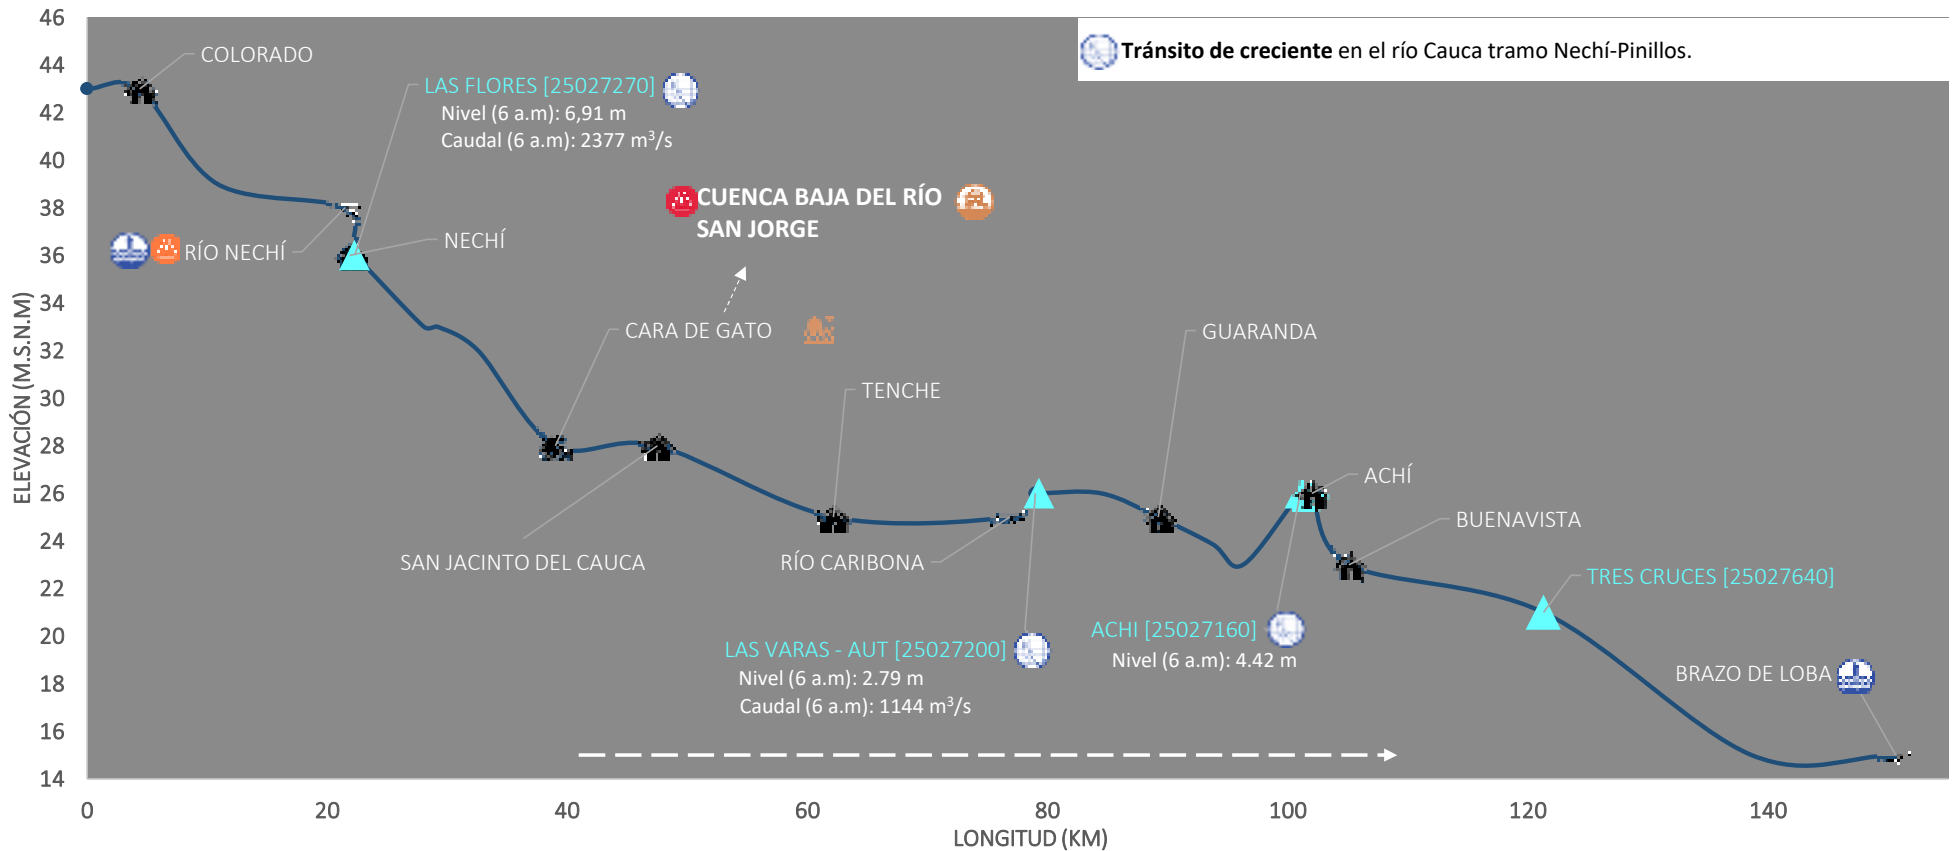
PUNTOS DE INTERÉS RÍO CAUCA (TRAMO NECHÍ-MAGANGUÉ)	ALERTAS HIDROLÓGICAS	CONDICIONES HIDROLÓGICAS	ZONAS DE EMERGENCIA
Estación hidrológica IDEAM Población Rompedero Confluencia	Para tomar acción Para prepararse Para informarse Sin alerta	Niveles en ascenso Niveles en descenso Niveles estables Tránsito de creciente	Inundación por desbordamiento Inundación por rompimiento margen derecha Inundación por rompimiento margen izquierda (Mojana)
