INFORME MENSUAL DE CONDICIONES HIDROMETEOROLÓGICAS DEL RÍO CAUCA No. 15

Mes de junio de 2022

Tramo Valdivia - Desembocadura

CENTRO REGIONAL DE PRONÓSTICOS
Y ALERTAS LA MOJANA – CRPA LA
MOJANA

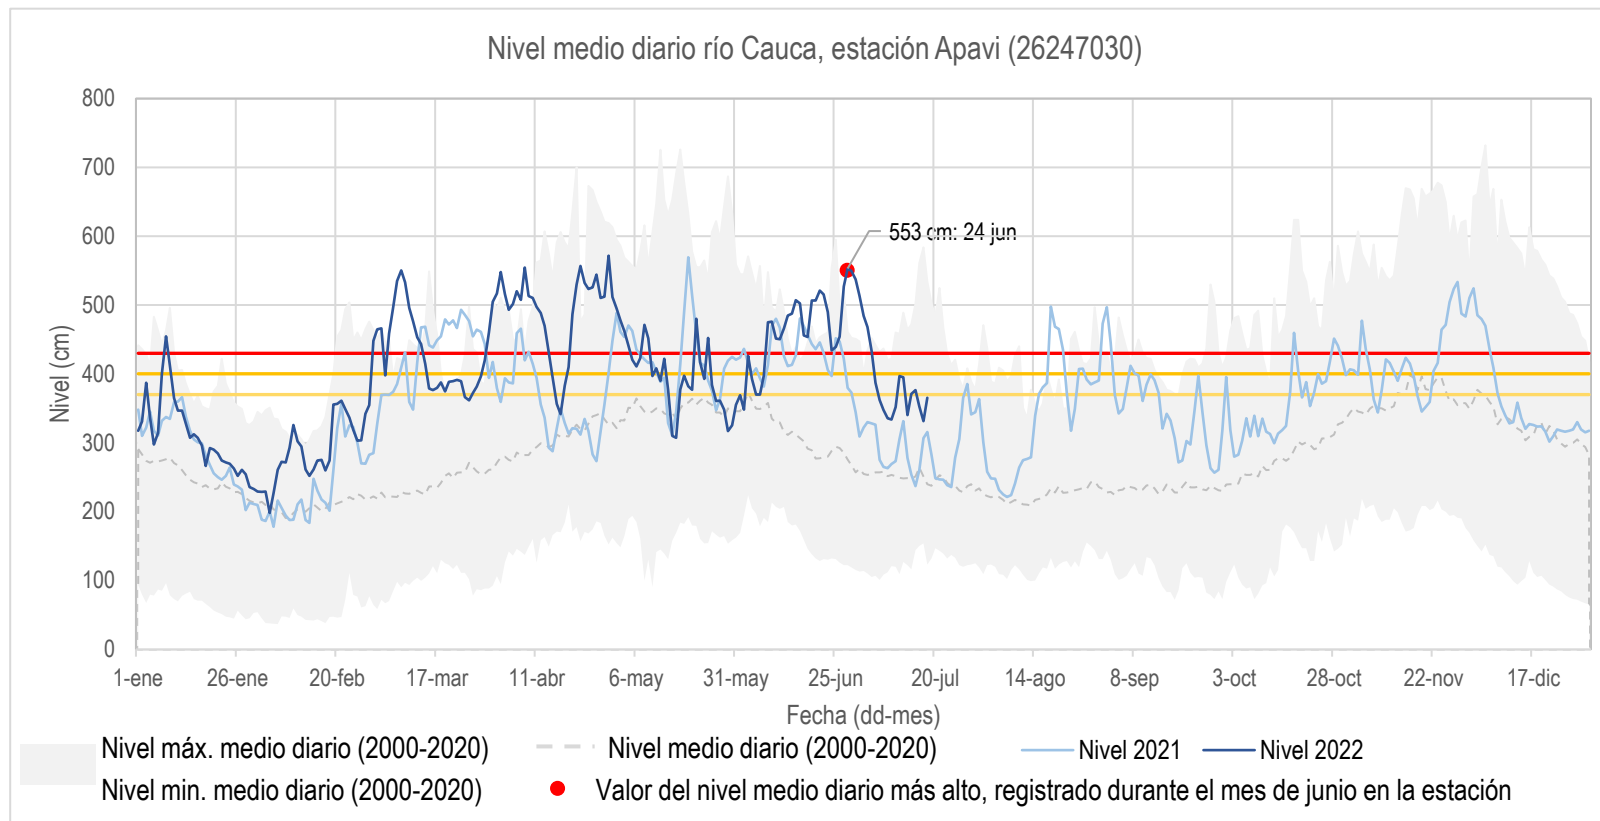
- Durante el mes de junio predominó la tendencia al incremento de niveles en el río Cauca, con algunas fluctuaciones. Se destaca que a lo largo del mes se mantuvieron valores cercanos a los máximos históricos (2000-2020).

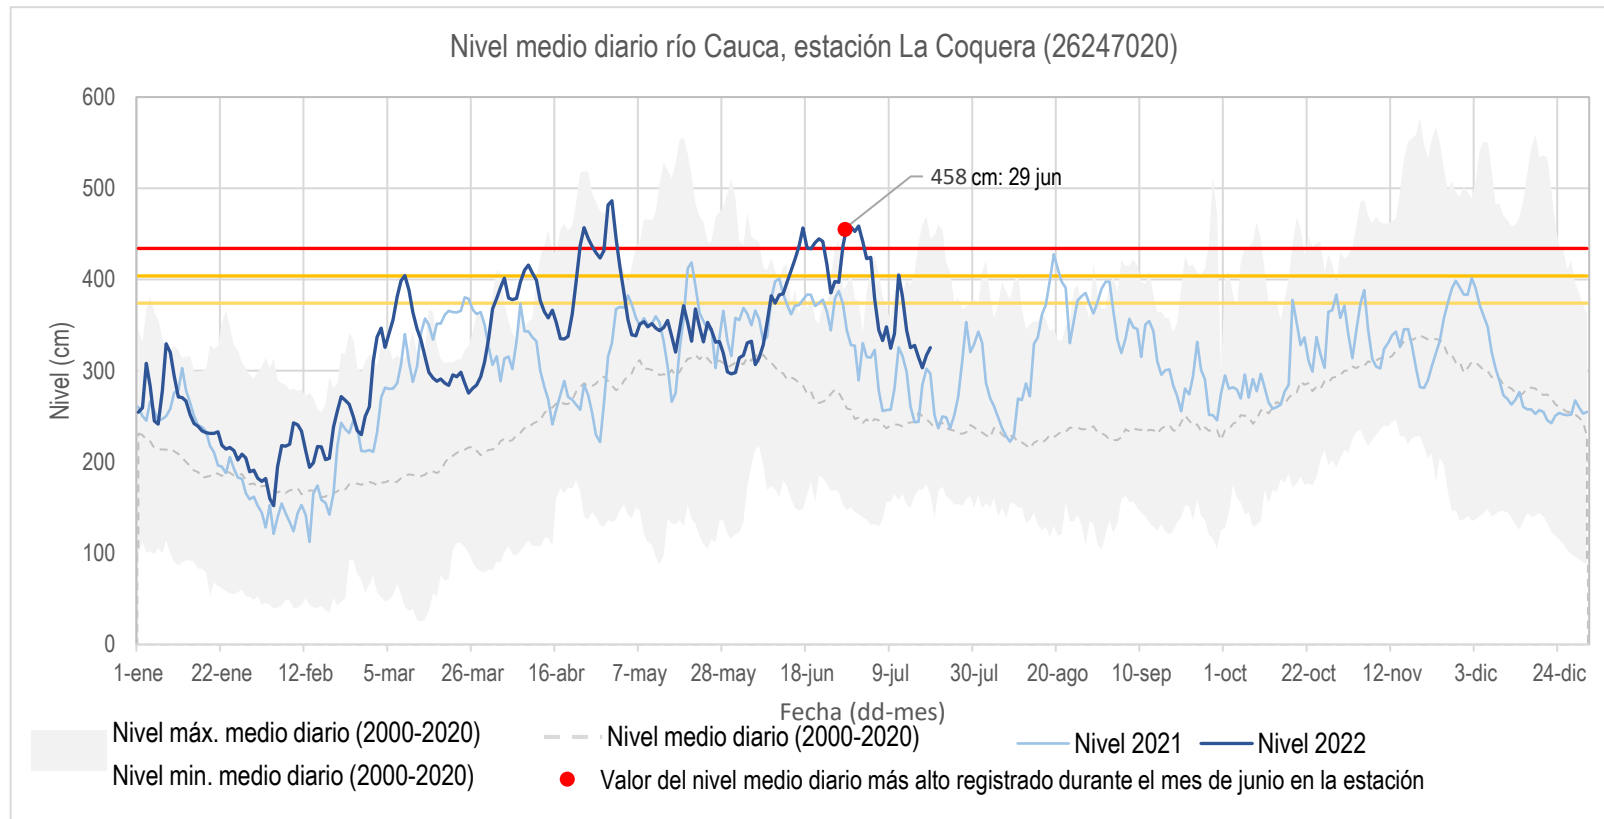
- El mes de junio se mantuvo con muy altos niveles a la altura del municipio de Caucasia, con algunas fluctuaciones.
- Se destaca que, durante todo el mes, los niveles superaron los valores máximos históricos (2000-2020).
- El 17/06/2022 se reportaron inundaciones en zonas rurales y urbanas del municipio de Caucasia.
