INFORME MENSUAL DE CONDICIONES
HIDROMETEOROLÓGICAS DEL
RÍO CAUCA No. 17
Mes de agosto de 2022

Tramo Valdivia - Desembocadura

CENTRO REGIONAL DE PRONÓSTICOS
Y ALERTAS LA MOJANA – CRPA LA
MOJANA

San Marcos-Sucre
Fecha de emisión: septiembre de 2022

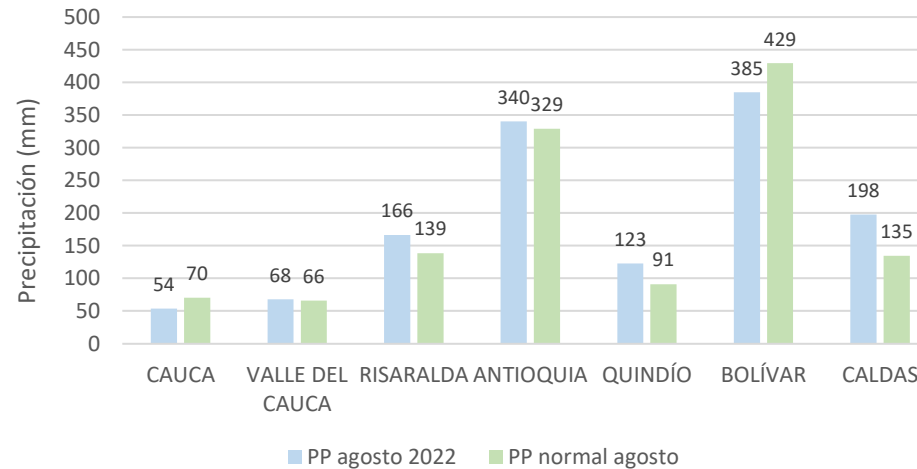
Figura 1. Promedio de precipitación por departamento en la cuenca del río Cauca para agosto de 2022 frente a las condiciones normales (normal climatológica)

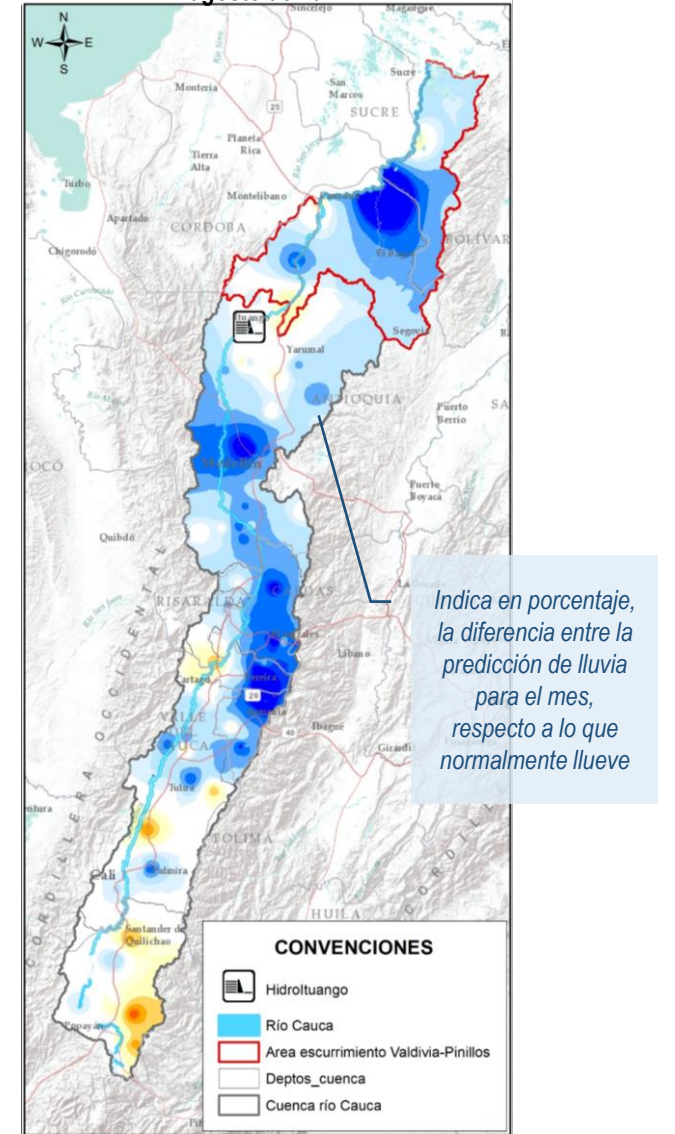
Mapa 2. Lluvia en la cuenca del río Cauca para agosto de 2022

Excesos sectorizados hasta del 80% en los departamentos de Cauca, Valle del Cauca, Quindío, Risaralda, Caldas y sur de Antioquia (Mapa 2).

Predominio de excesos entre el 20 % y el 80 % en el Bajo Cauca en los departamentos de Antioquia y Bolívar, así como en sus cuencas aportantes en la zona, especialmente en el Bajo Nechí (Mapa 2).

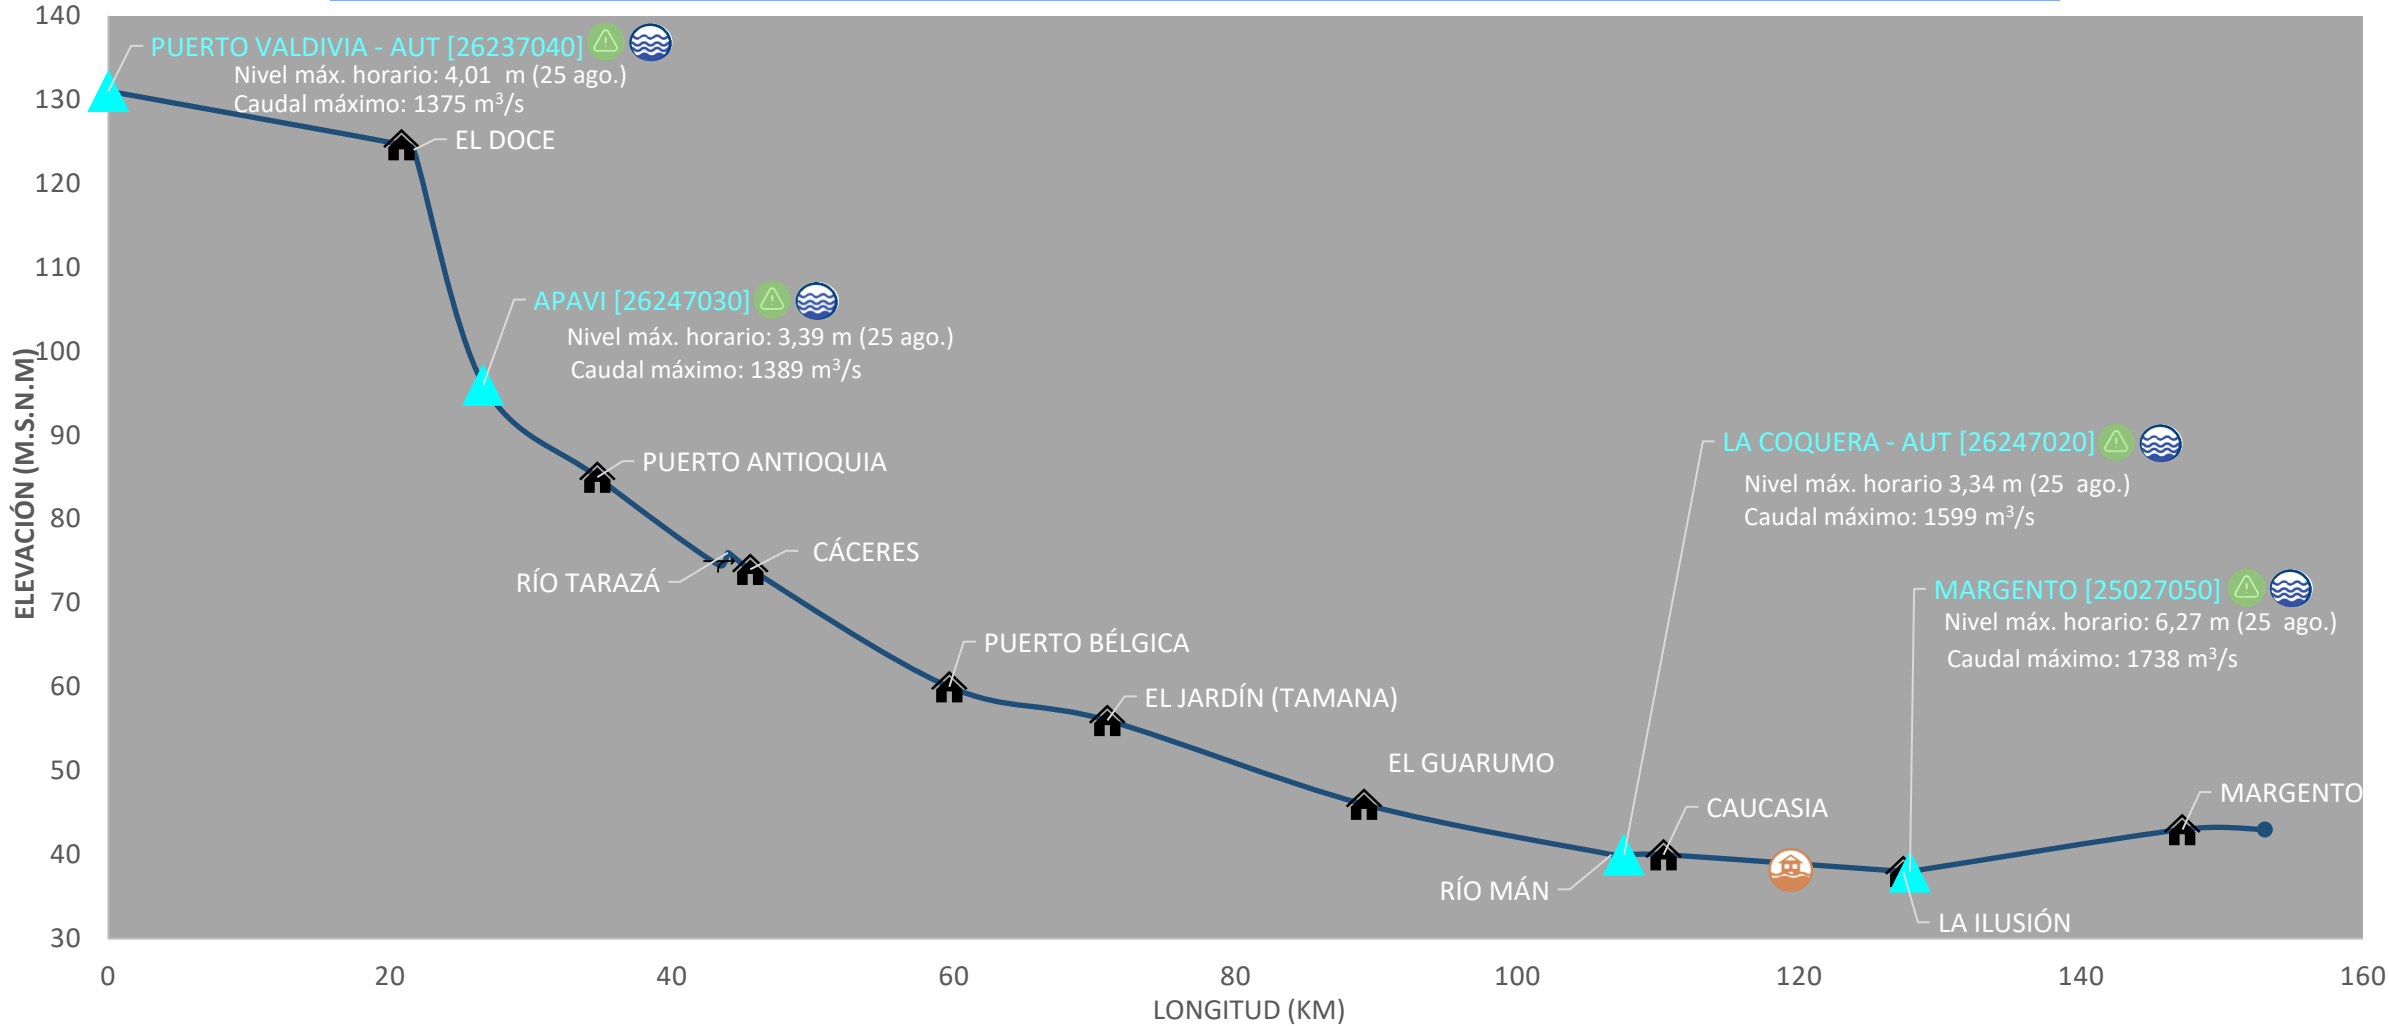
III. Condiciones hidrológicas durante agosto de 2022 en el río Cauca (tramo Valdivia-Nechí)

PUNTOS DE INTERÉS RÍO CAUCA (TRAMO NECHÍ-MAGANGUÉ)

ALERTA HIDROLÓGICA PREDOMINANTE

CONDICIONES HIDROLÓGICAS PREDOMINANTES

ZONAS CON REPORTE DE EMERGENCIAS

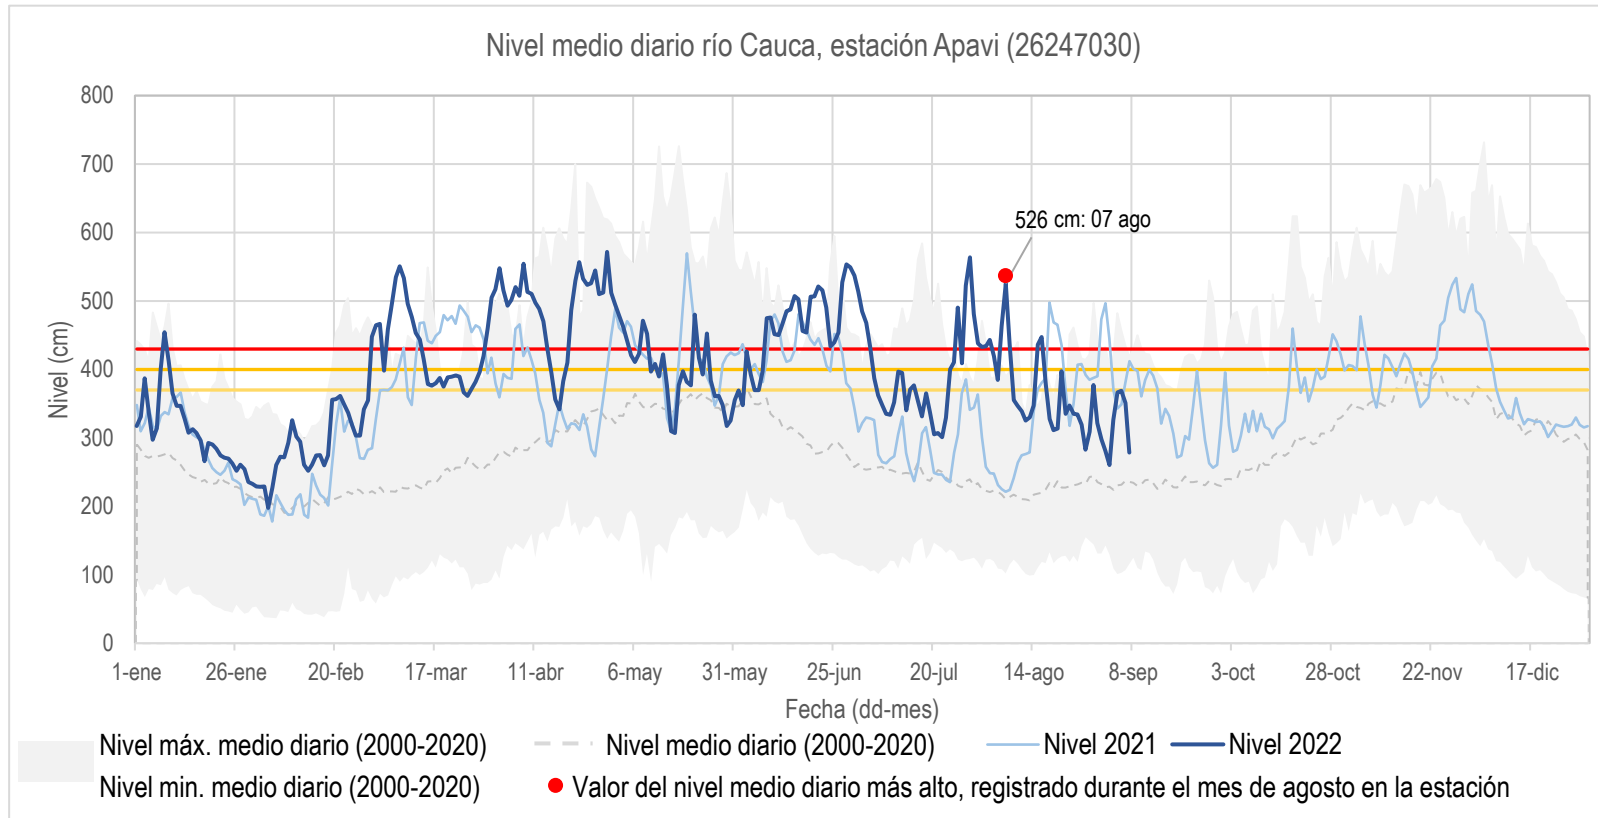
- Para agosto, predominó la tendencia al descenso en los niveles del río Cauca a la altura de Apavi; sin embargo, durante todo el mes estos superaron los medios históricos (2000-2020) para la época.

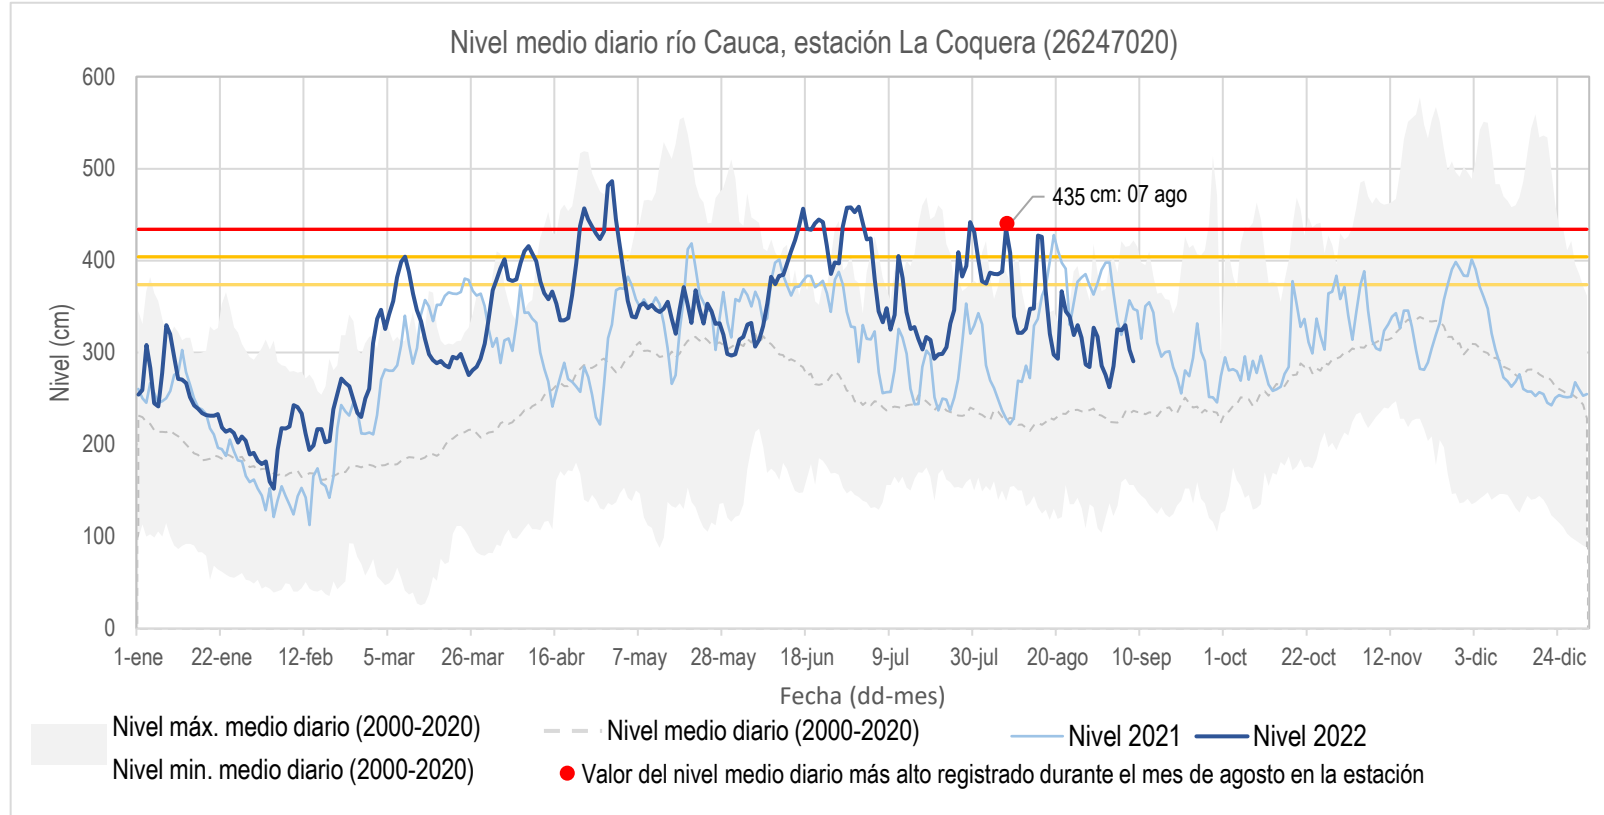
- Hacia comienzos del mes de julio se mantuvieron altos niveles a la altura del municipio de Caucasia, cercanos a los máximos históricos(2000-2020).
- A pesar de las fluctuaciones, el comportamiento predominante de agosto fue de descenso en los niveles.

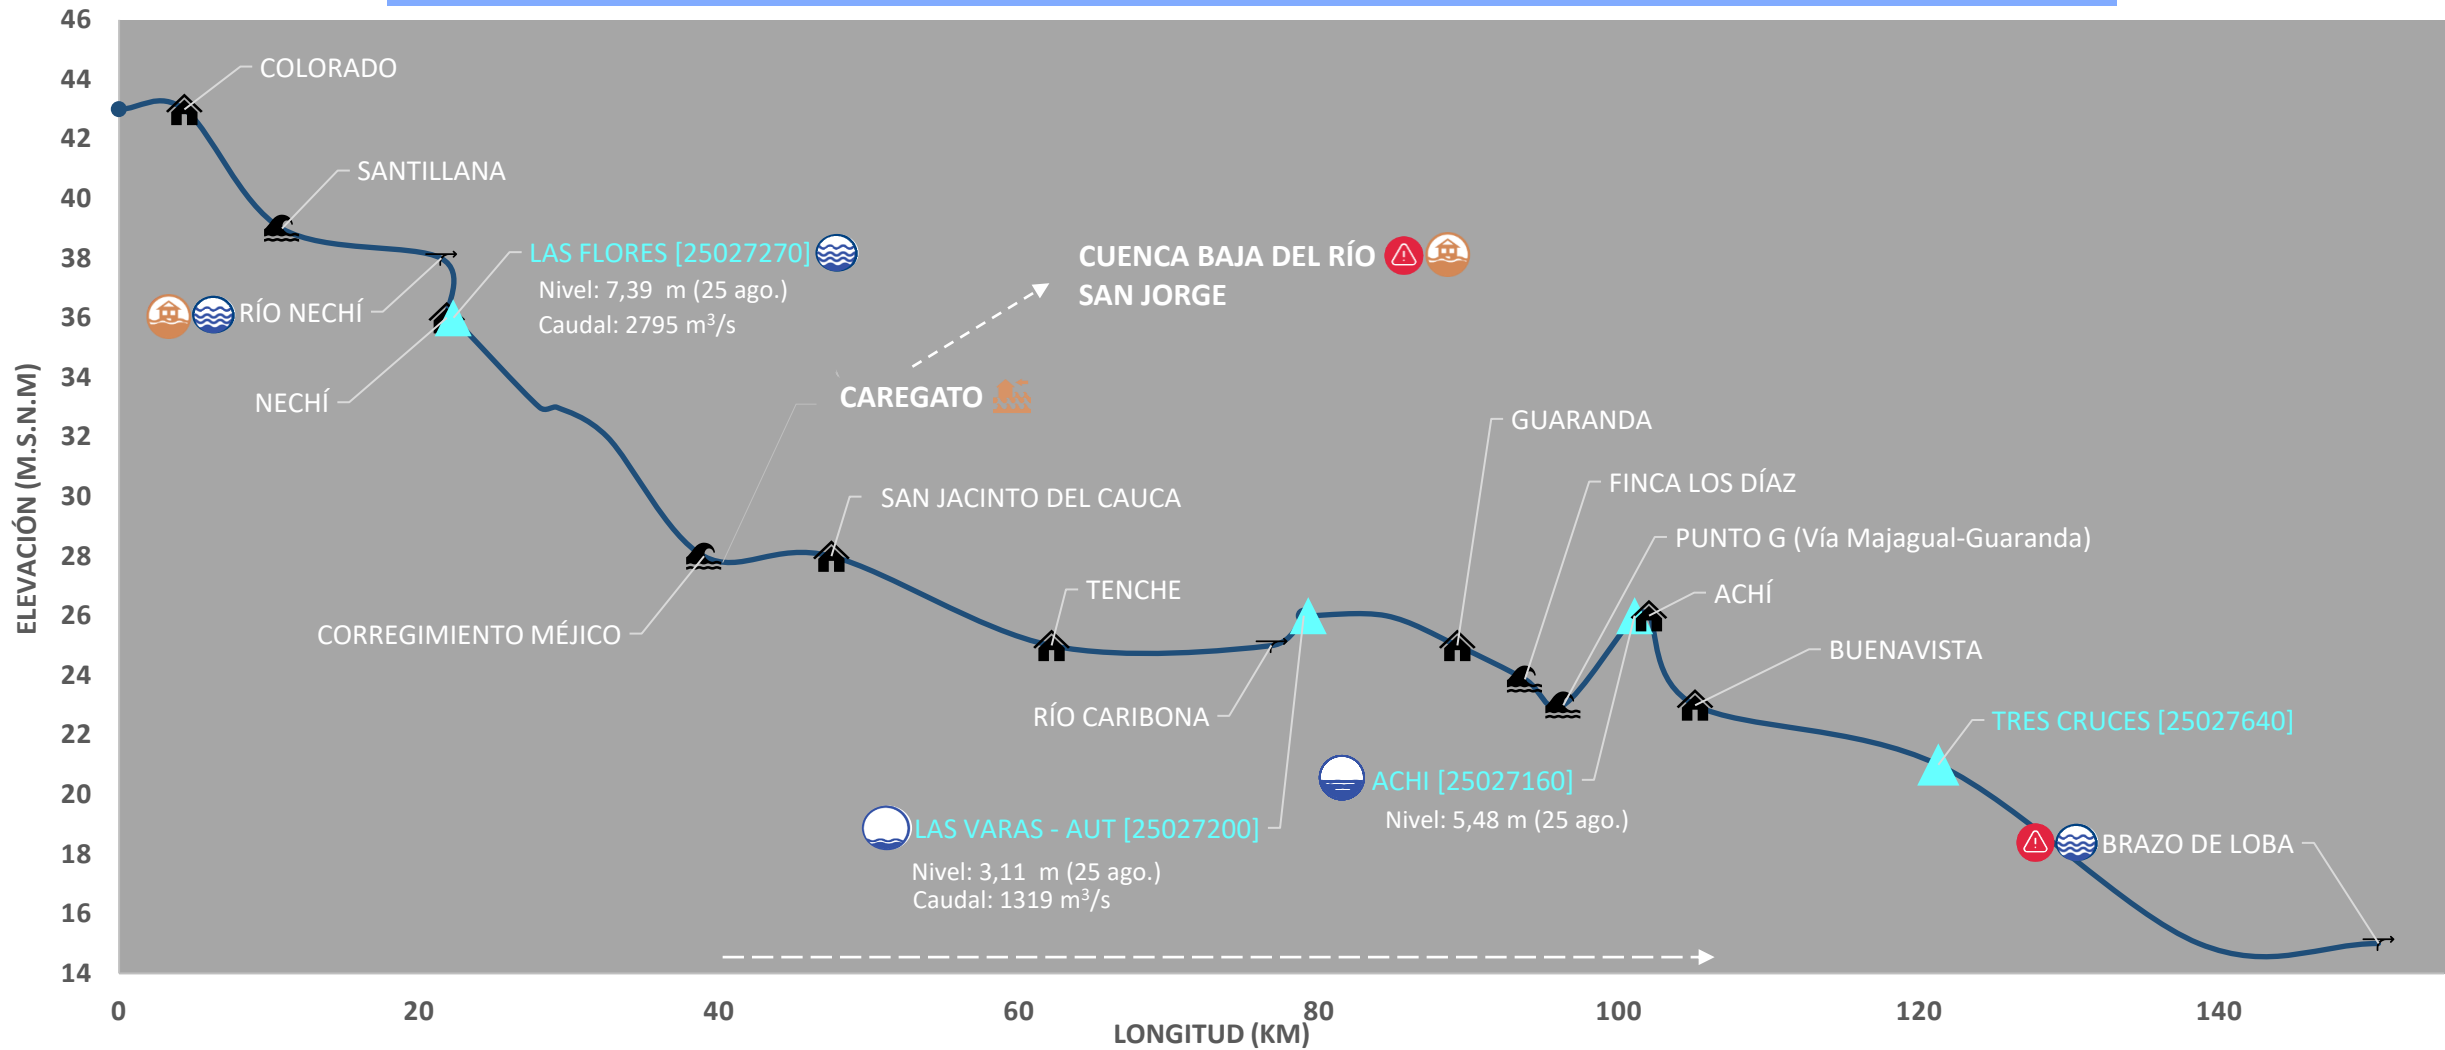
VI. Condiciones hidrológicas durante agosto de 2022 en el río Cauca (tramo Nechí- Pinillos)

PUNTOS DE INTERÉS RÍO CAUCA (TRAMO NECHÍ-MAGANGUÉ)	ALERTA HIDROLÓGICA PREDOMINANTE	CONDICIONES HIDROLÓGICAS PREDOMINANTES	ZONAS CON REPORTE DE EMERGENCIAS
<ul style="list-style-type: none"> Estación hidrológica IDEAM Población Rompedero Confluencia 	<ul style="list-style-type: none"> Alerta ROJA Para tomar acción Alerta NARANJA Para prepararse Alerta AMARILLA Para informarse Condiciones NORMALES Sin alerta 	<ul style="list-style-type: none"> Niveles altos Niveles bajos Niveles normales 	<ul style="list-style-type: none"> Inundación por desbordamiento Inundación por rompimiento margen derecha Inundación por rompimiento margen izquierda (Mojana)

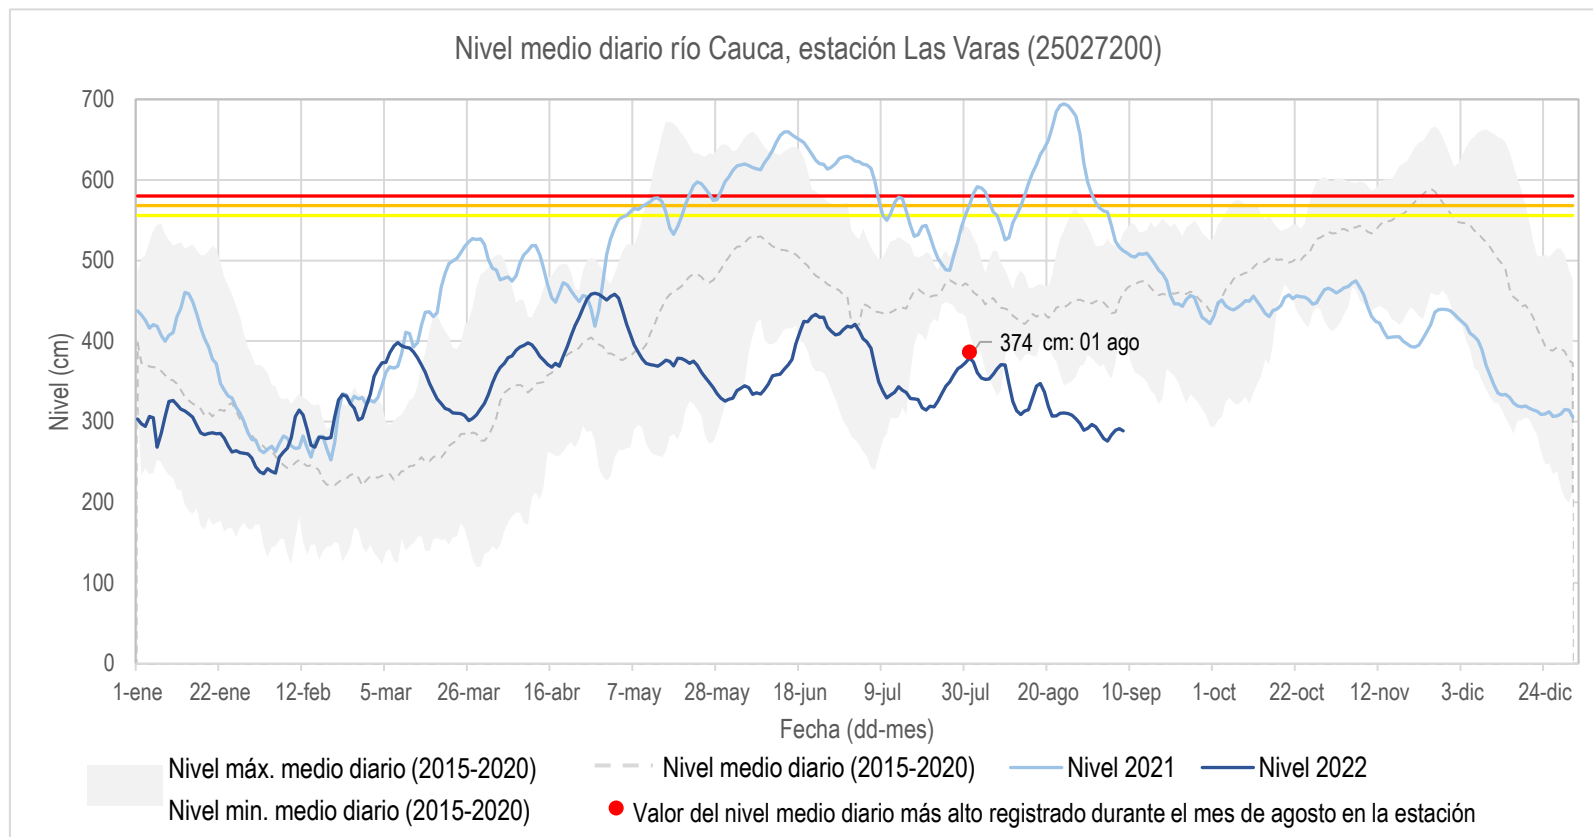
- A la altura de la estación Las Varas, localizada aguas abajo del sector Caregato, se mantuvo la tendencia generalizada de descenso de nivel, con algunas fluctuaciones.
- Se destaca que, por el ingreso de agua hacia el Bajo San Jorge (sector Caregato), se han mantenido niveles inferiores a los mínimos históricos (2015-2020).

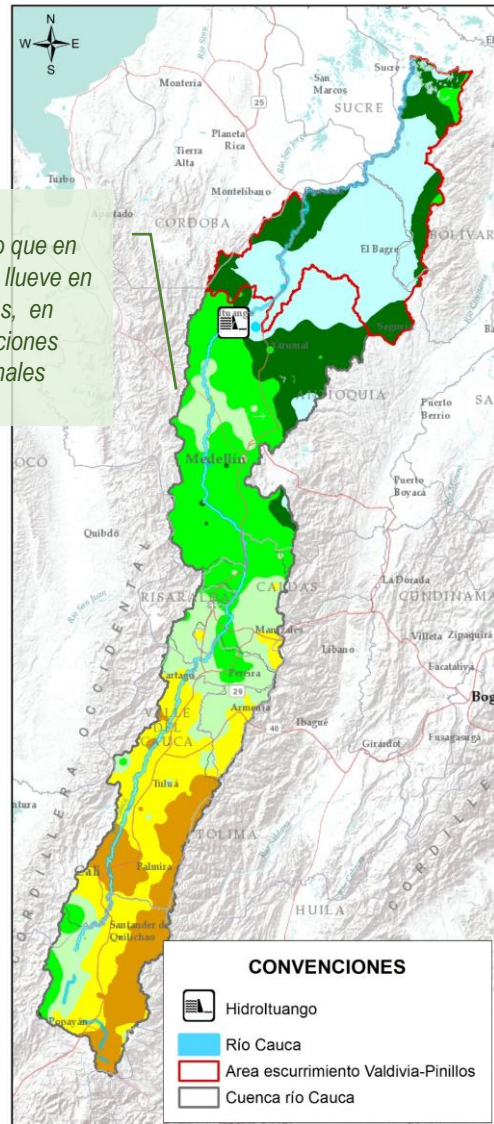
Mapa 8. Lluvias normales en la cuenca del río Cauca para septiembre

Septiembre hace parte del período lluvioso de las regiones Andina y Caribe, por lo que se espera un aumento de las precipitaciones en parte alta y media de la cuenca del río Cauca, mientras que en el Bajo Cauca se esperaría la persistencia de abundantes lluvias (Mapa 8).

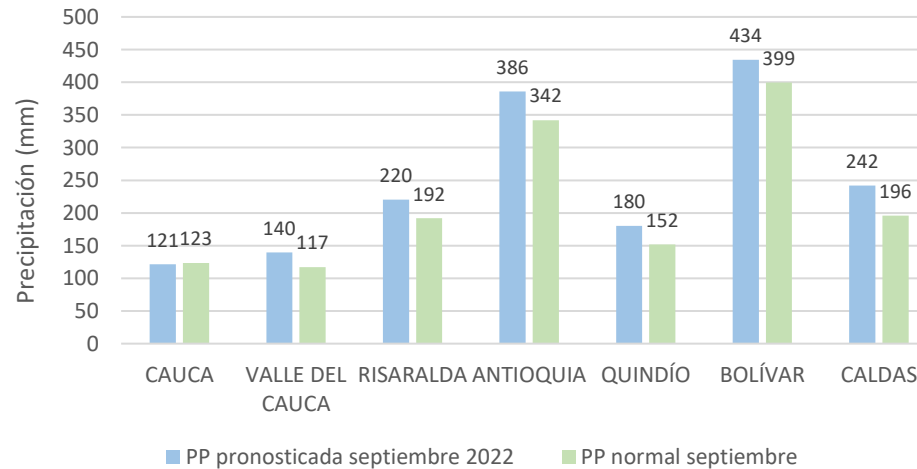
Precipitación pronosticada promedio por departamento en la cuenca del río Cauca para septiembre de 2022 frente a la normal climatológica

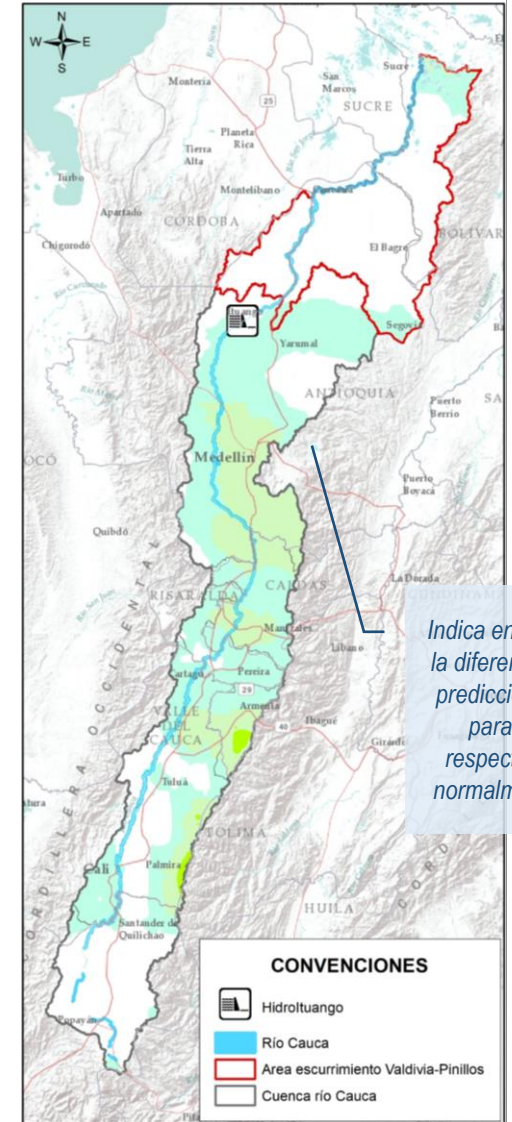
Mapa 9. Predicción de la lluvia (%) en la cuenca del río Cauca para septiembre de 2022

En la cuenca alta y media del río Cauca se prevén **lluvias por encima de lo normal**, alcanzando excesos **hasta del 50%**, en departamentos de Valle del Cauca, Quindío, Risaralda, Caldas y Antioquia (Mapa 9).

Para la cuenca baja del río Cauca, al norte de Antioquia y al occidente de Bolívar, se prevé el predominio de **condiciones normales** y **excesos ligeros hasta del 30%** en algunos sectores.

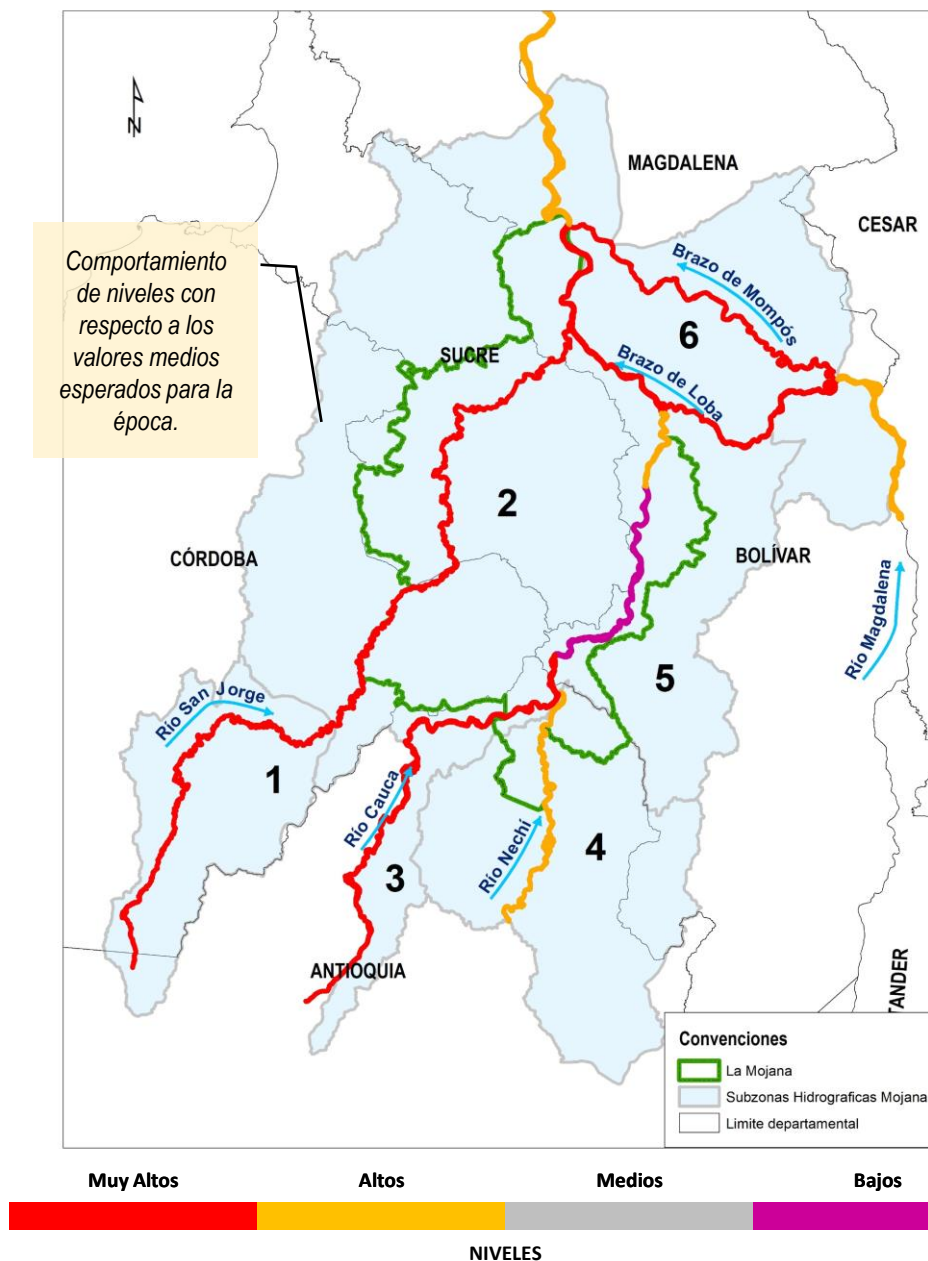
Comportamiento de los niveles para septiembre de 2022 en los principales ríos

Se esperan niveles cercanos a cotas máximas o de desborde.

Se esperan niveles en el rango de valores altos, respecto a los valores históricos del mes.

Se esperan niveles con valores cercanos a los promedios, respecto a los valores históricos del mes.

Se esperan niveles con valores en el rango de los mínimos, respecto a los valores históricos del mes.
