INFORME MENSUAL DE CONDICIONES
HIDROMETEOROLÓGICAS DEL
RÍO CAUCA No. 25
Abril - Mayo 2023

Tramo Valdivia - Desembocadura

CENTRO REGIONAL DE PRONÓSTICOS Y
ALERTAS TEMPRANAS DE LA MOJANA

San Marcos-Sucre
Fecha de emisión: mayo de 2023

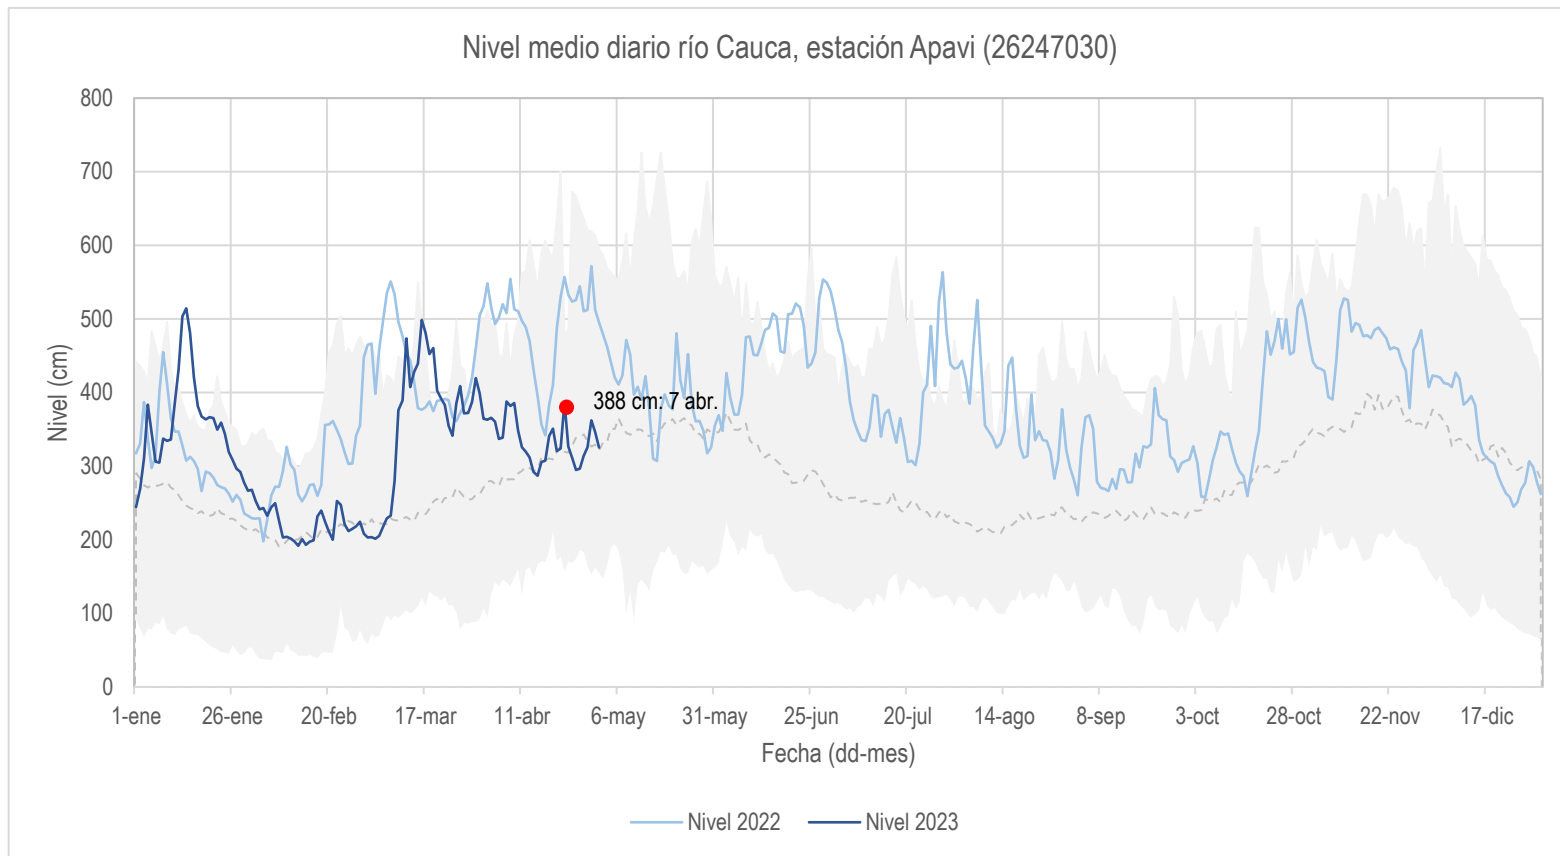
Nivel máx. medio diario (2000-2020)

— Nivel medio diario (2000-2020)

Nivel mín. medio diario (2000-2020)

● Valor del nivel medio diario más alto, registrado durante el mes de abril en la estación

- Durante el mes de abril se evidenció un comportamiento estable con presencia de algunas fluctuaciones de niveles del río Cauca a la altura del municipio de Tarazá, manteniéndose dentro de los valores normales para la época.

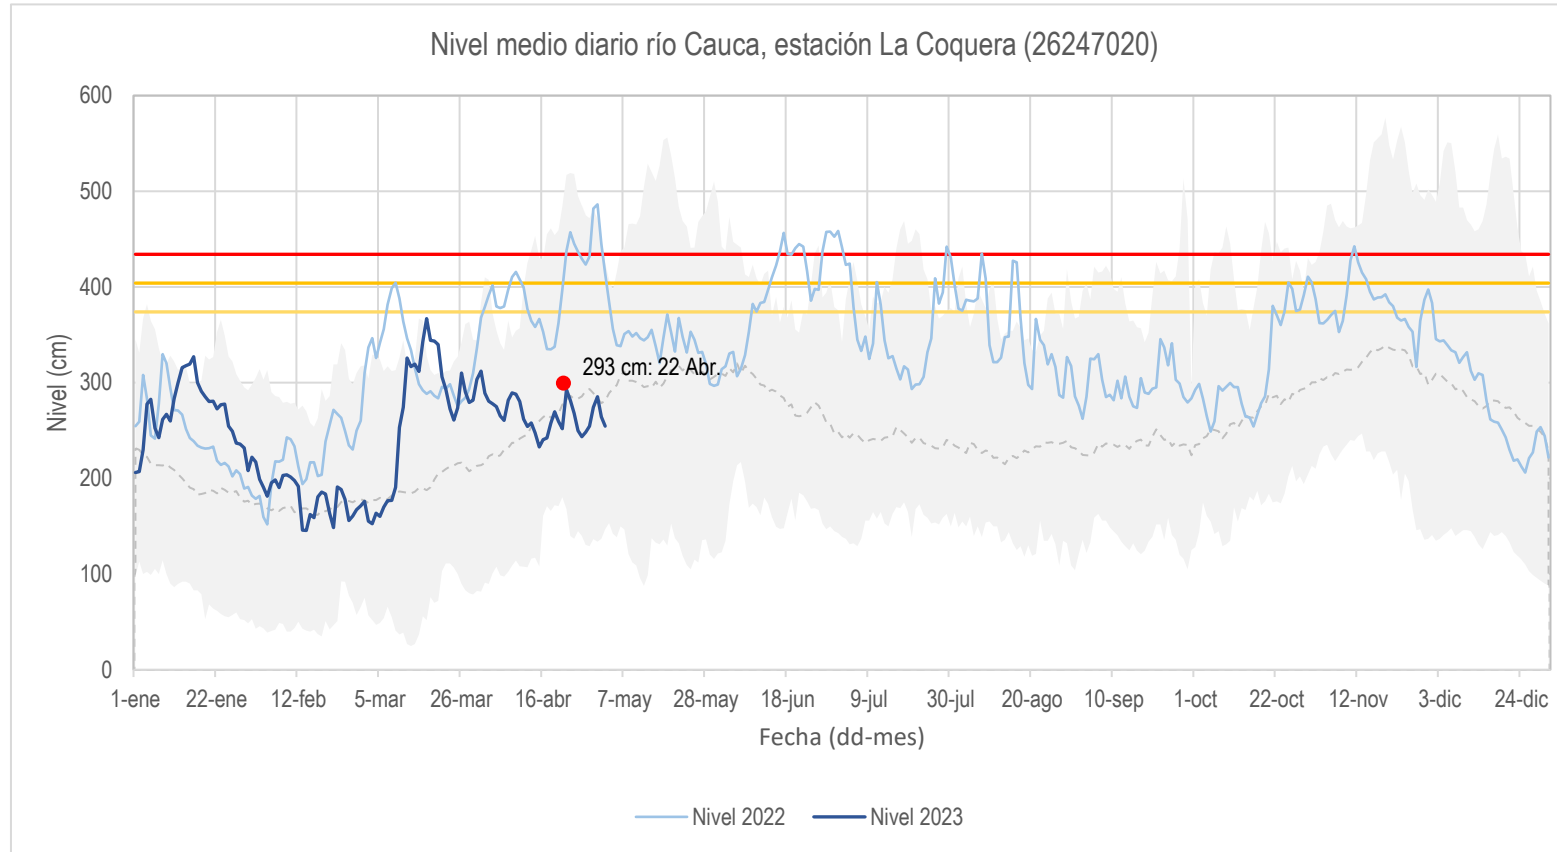
- Nivel máx. medio diario (2000-2020)
- Nivel mín. medio diario (2000-2020)
- Nivel medio diario (2000-2020)
- Valor del nivel medio diario más alto registrado durante el mes de abril en la estación

- Durante el mes de abril el río Cauca a la altura del municipio de Caucasia se ha mantenido en niveles normales para la época, con predominio de niveles estables con algunas variaciones.

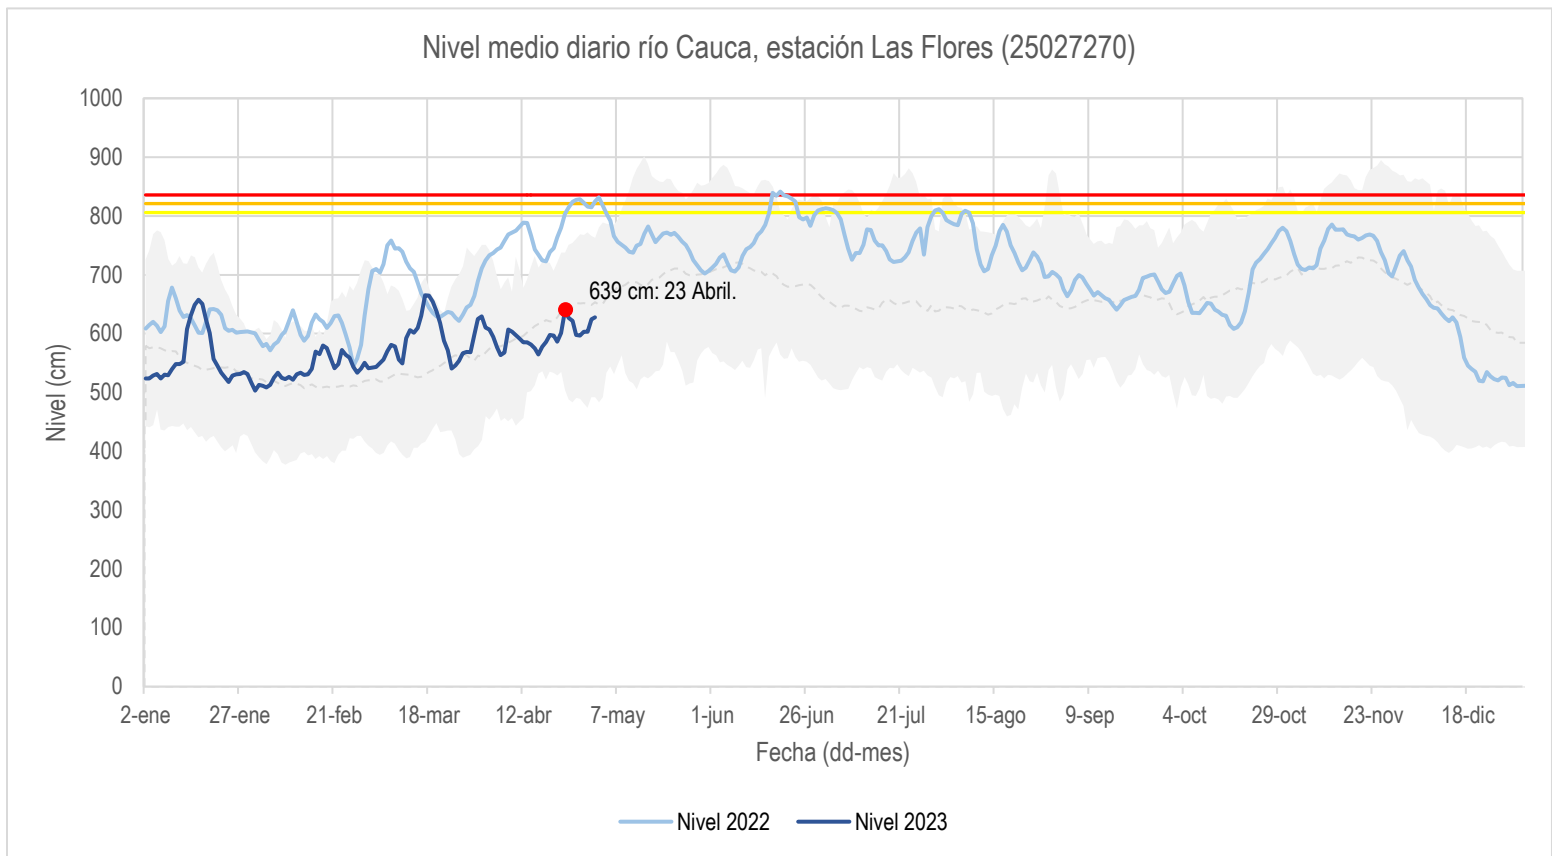
Nivel máx. medio diario (2000-2020)

Nivel mín. medio diario (2000-2020)

— Nivel medio diario (2000-2020)

● Valor del nivel medio diario más alto registrado durante el mes de abril en la estación

- Durante el mes de abril, aguas abajo de la desembocadura del río Nechí, predominó una tendencia estable de niveles del río Cauca con algunas variaciones pero manteniéndose dentro de los niveles normales para la época.

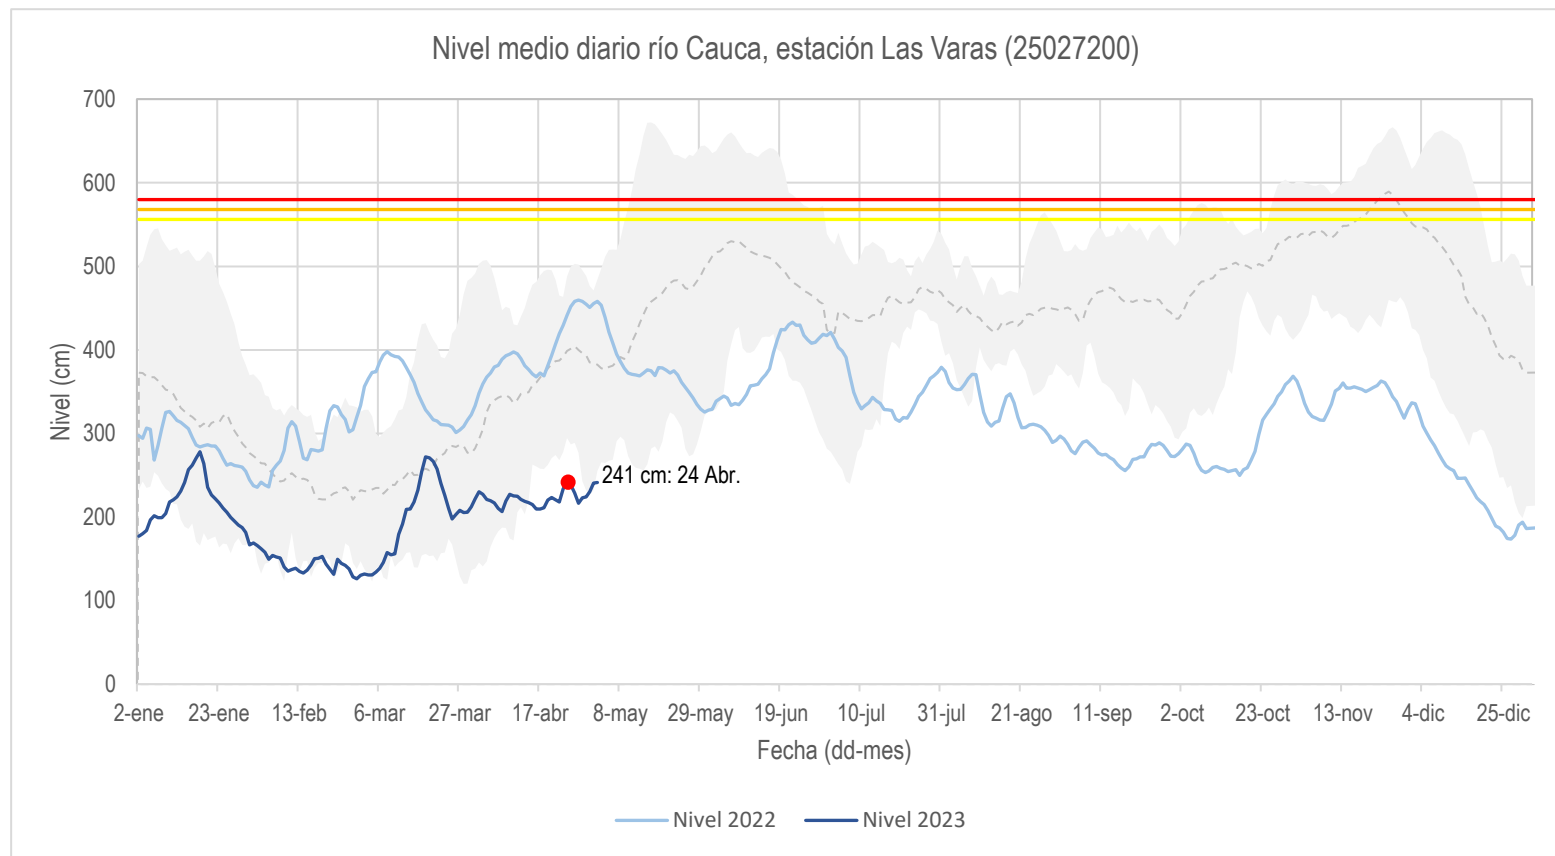
■ Nivel máx. medio diario (2015-2020)

■ Nivel mín. medio diario (2015-2020)

- - - Nivel medio diario (2015-2020)

● Valor del nivel medio diario más alto registrado durante el mes de abril en la estación

- Aguas abajo del rompedero Caregato, predominó una tendencia estable de los niveles con algunas variaciones, manteniéndose por debajo de los niveles normales para la época, influenciado por la persistencia del transvase de caudal hacia el bajo San Jorge.
