BOLETÍN HIDROMETEOROLÓGICO DE LA MOJANA

San Marcos, Sucre 03 de agosto de 2022

BOLETÍN No: 640

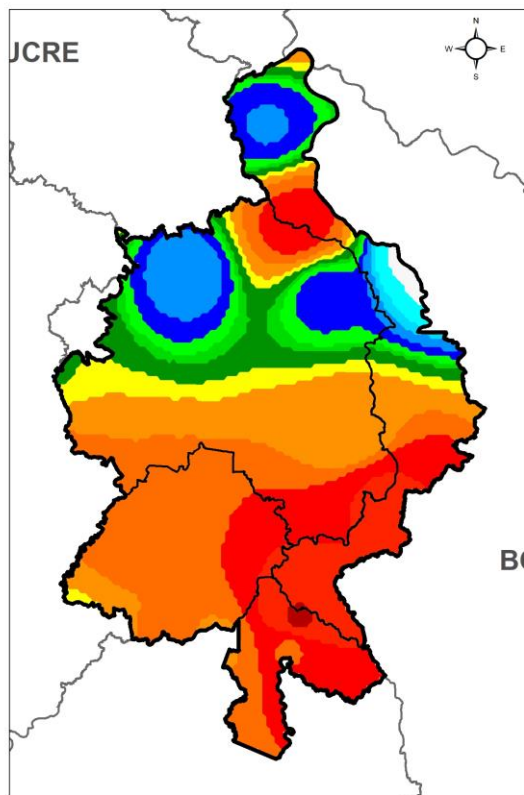
Precipitación acumulada
02/08/2022 (07:00) – 03/08/2022 (07:00).
Fuente: IDEAM

Precipitación: El día de ayer tuvimos en la región lluvias acompañadas de descargas eléctricas y fuertes vientos durante la noche y madrugada, las más intensas se registraron en sectores de los municipios de Nechí, Ayapel y Magangué.

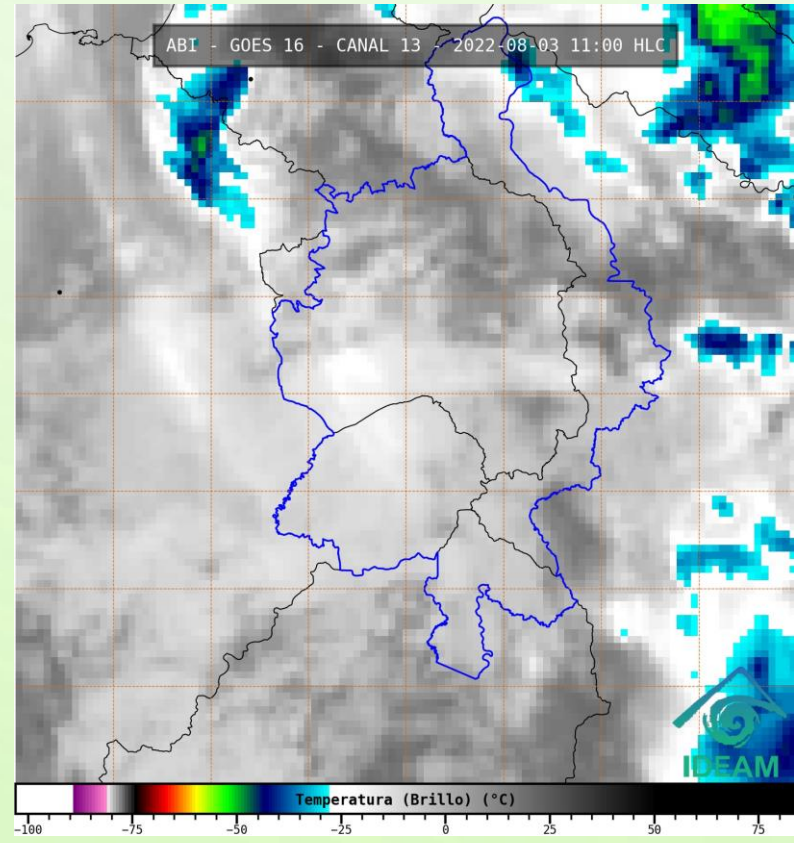
Imagen de satélite IR 11:00 HLC
Fuente: IDEAM

En las últimas horas se ha observado cielo parcialmente nublado, sin lluvias.

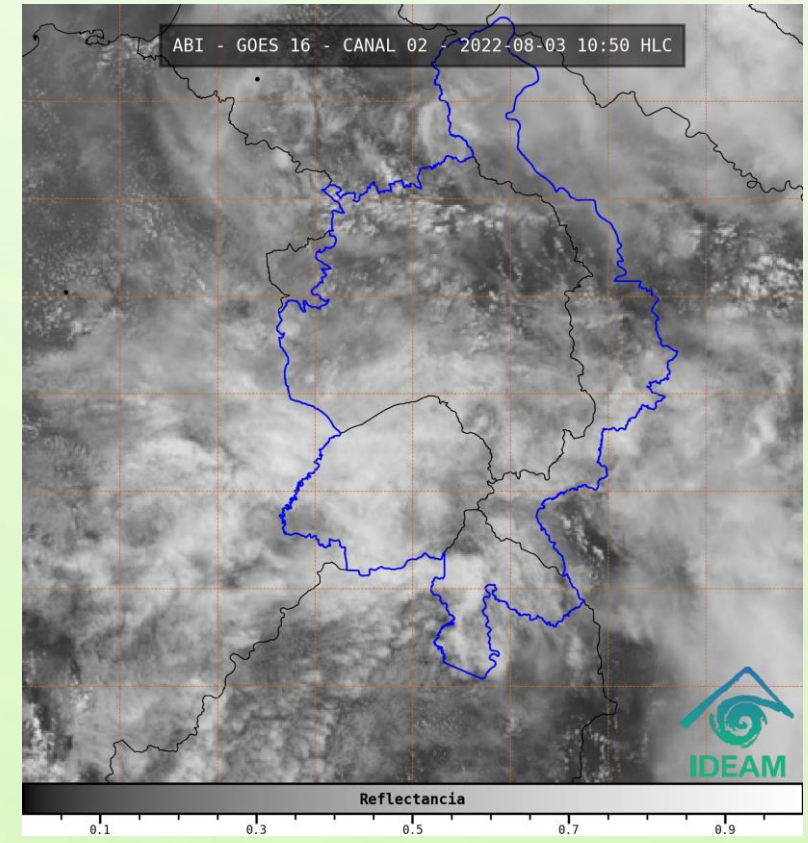
Imagen de satélite visible 10:50 HLC
Fuente: IDEAM

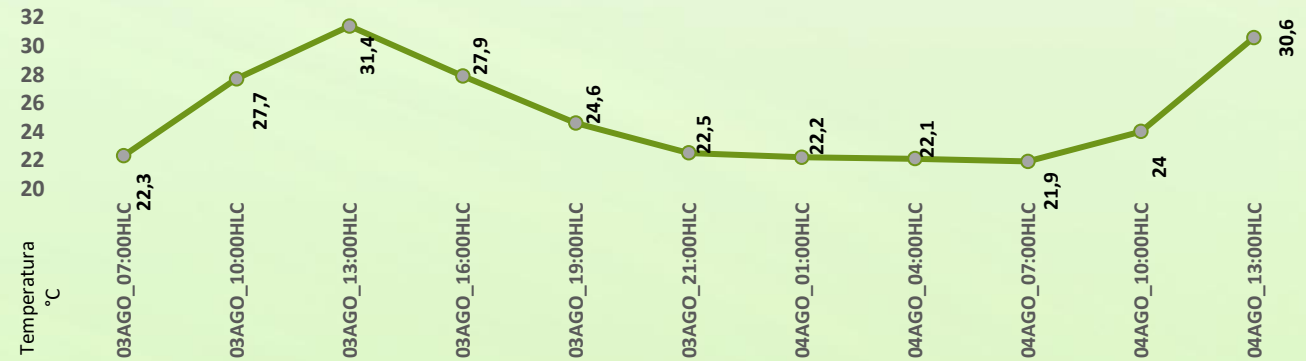
Pronóstico de temperaturas medias para los próximos 02 días

Temperatura: las temperaturas máximas oscilarán entre los 33°C y 34°C y las mínimas entre los 23°C y 25°C. Las sensaciones térmicas máximas estimadas oscilarán entre los 34°C y 37°C.

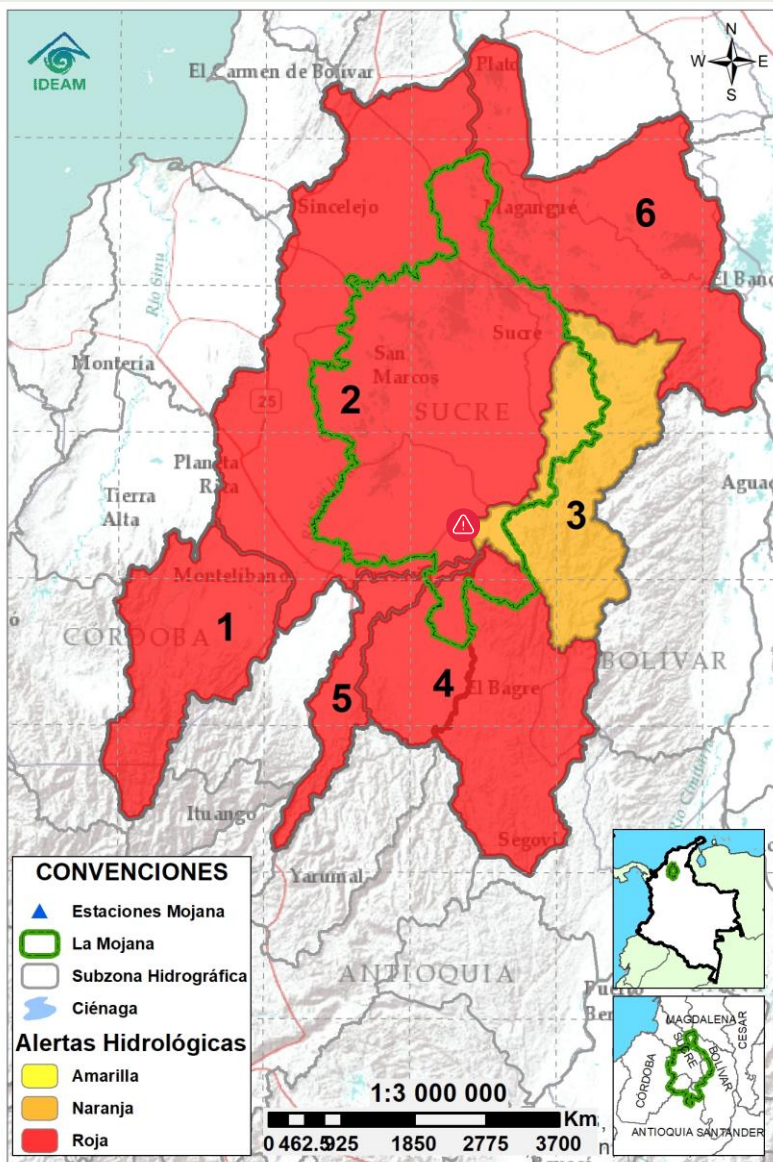
2.2 CONDICIONES HIDROLÓGICAS ACTUALES

Descripción condiciones hidrológicas: se sube a alerta roja la cuenca alta del río San Jorge, por ocurrencia de crecientes con especial atención al río San Pedro y su tránsito hacia el río San Jorge en el tramo Montelíbano-La Apartada. El río Cauca entre Valdivia y Caregato se mantiene en alerta roja; se registra ascenso a la altura de la cabecera municipal de Caucasia por tránsito del río Mán, condición que mantendrá altos niveles en el tramo Caucasia-Nechí durante el día. Aguas abajo, en el tramo Caregato-Pinillos se mantiene el descenso de niveles, pero se continúa el ingreso hacia el Bajo San Jorge en el sector Caregato; se advierte sobre la probabilidad de incrementos en su aportante el río Caribona.

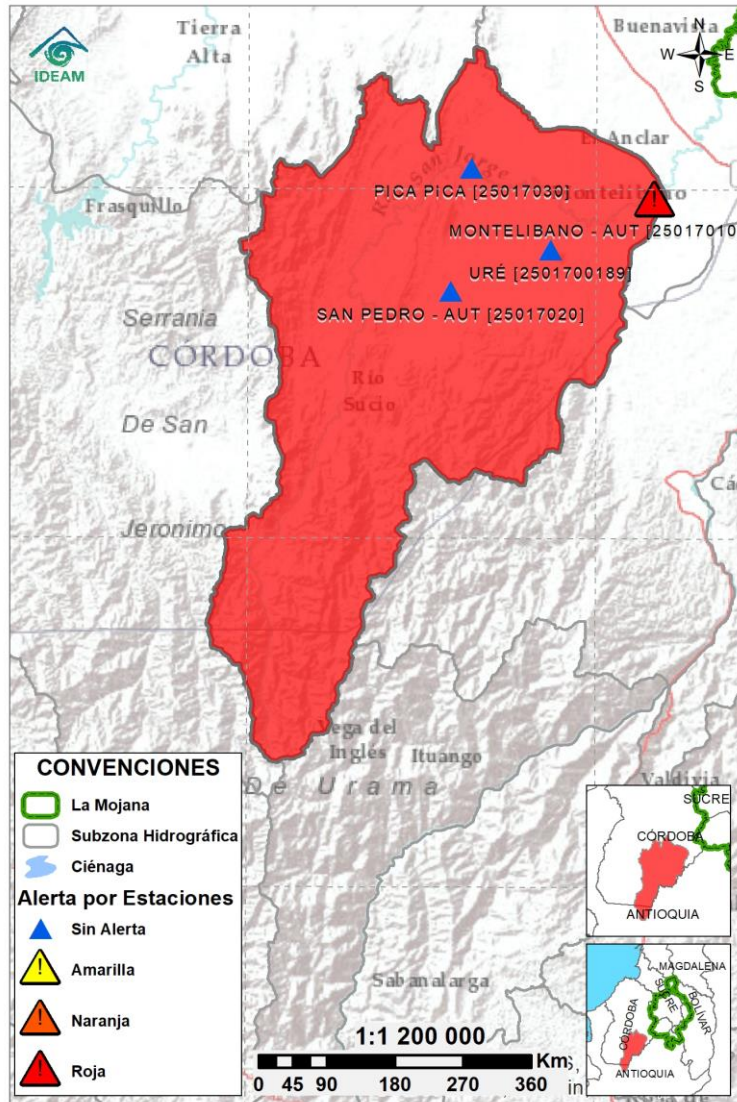
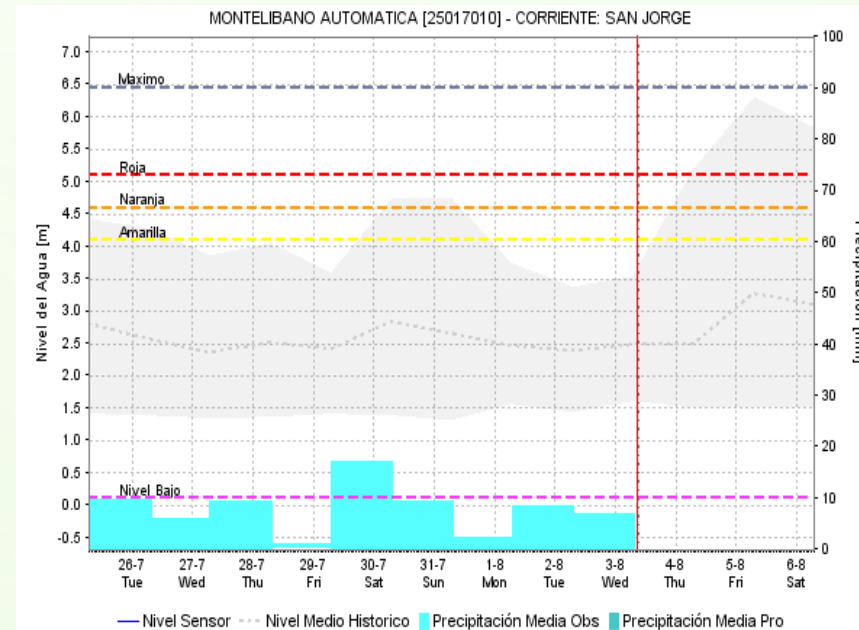
2.2.1 SUBZONA HIDROGRÁFICA DEL RÍO SAN JORGE CUENCA ALTA

Crecientes con especial atención al río San Pedro y su tránsito hacia el río San Jorge en su recorrido por Montelíbano.

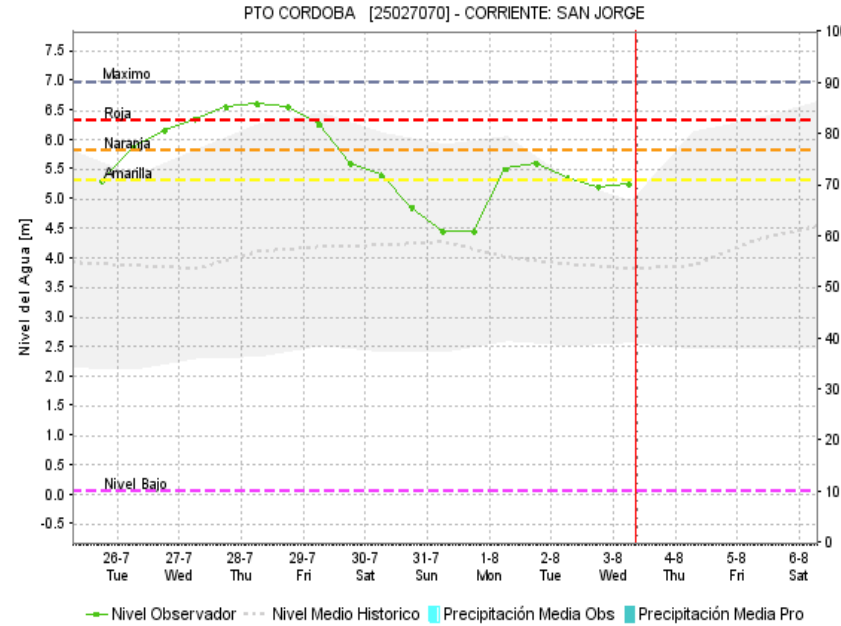
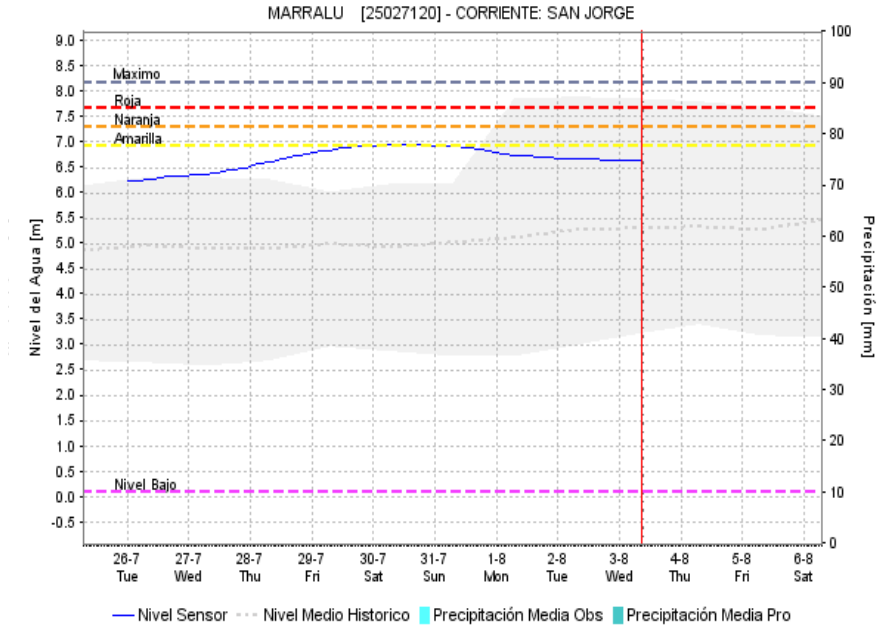
2.2.2 SUBZONA HIDROGRÁFICA DEL RÍO SAN JORGE CUENCA BAJA

Tránsito de creciente en el río San Jorge en su recorrido por La Apartada. Persistencia de inundaciones, debido a: <i>i</i>) ingreso del Cauca por el sector Caregato, drenando hacia los caños Gil, Rabón, San Matías y Viloría en los municipios de San Jacinto del Cauca (Bolívar), Ayapel (Córdoba), Guaranda y San Benito Abad (Sucre), <i>ii</i>) muy altos niveles en el río San Jorge (norte de Ayapel-Magangué), así como en los caños Mojana y Pancegüita (Majagual y Sucre) y <i>iii</i>) efecto de remanso del Brazo de Loba en la desembocadura del río Cauca, generando incremento del río y del sistema cenagoso.

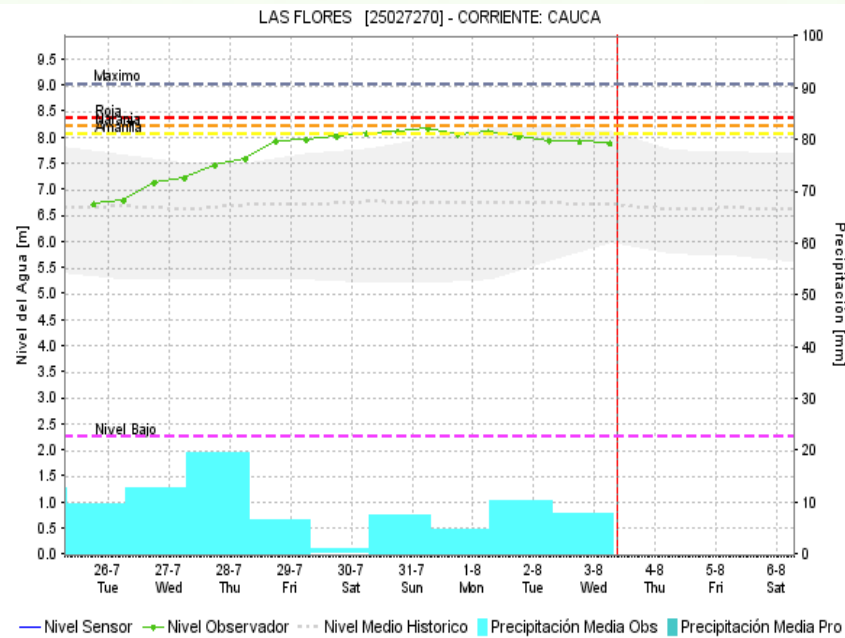
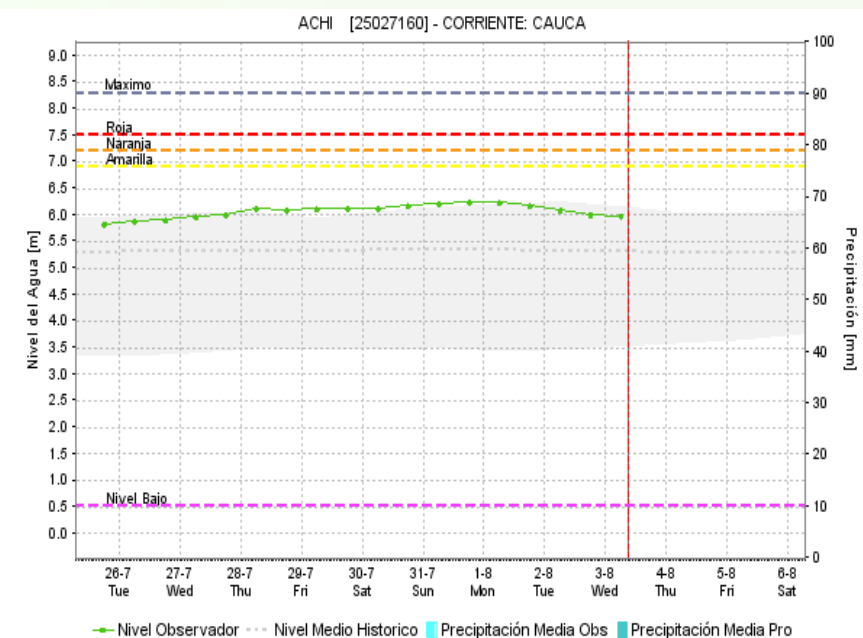
2.2.3 DIRECTOS AL BAJO CAUCA - CIÉNAGA LA RAYA ENTRE EL RÍO NECHÍ Y EL BRAZO DE LOBA

Descenso del río Cauca en el tramo Nechí-Pinillos. Persistencia de: <i>i</i>) emergencia en Caregato y <i>ii</i>) altos niveles en el tramo Achí-Pinillos.

Altos niveles en el Bajo Cauca entre Nechí y el sector Caregato (San Jacinto del Cauca), con persistencia del ingreso del río Cauca hacia el Bajo San Jorge en este último sector. Nota (27/08/2021): rompimiento del dique marginal del río Cauca en el sector Cara de Gato, generando ingreso de agua hacia el Bajo San Jorge. Emergencia activa hasta la fecha.

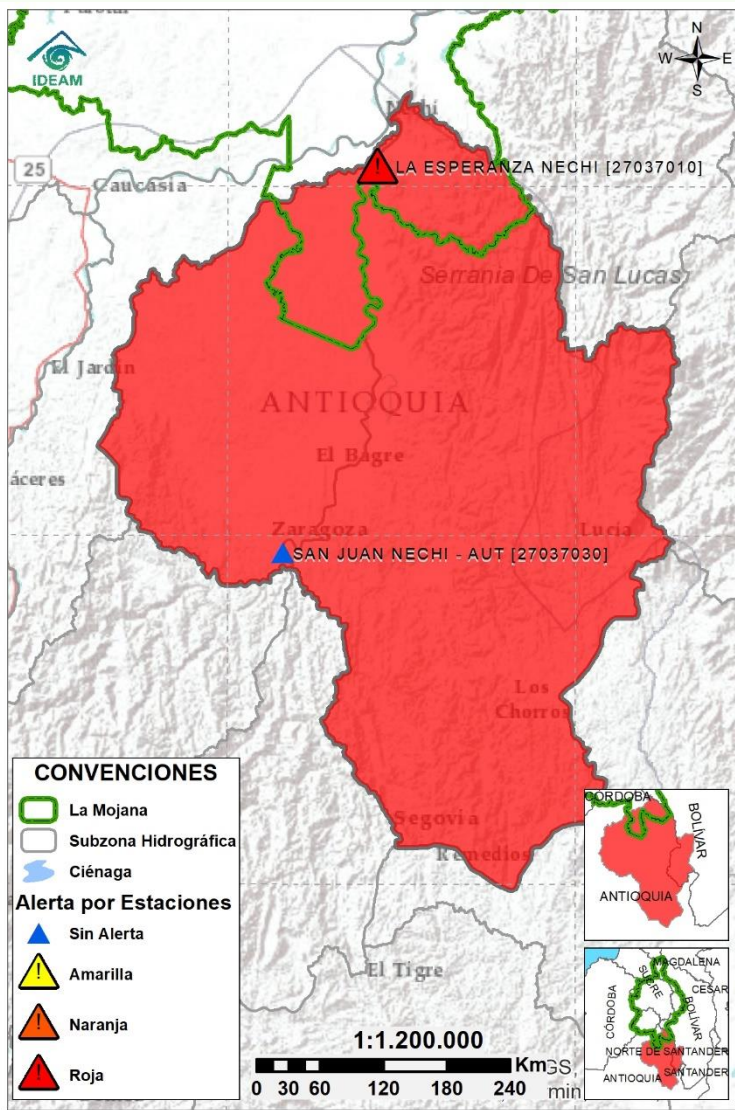
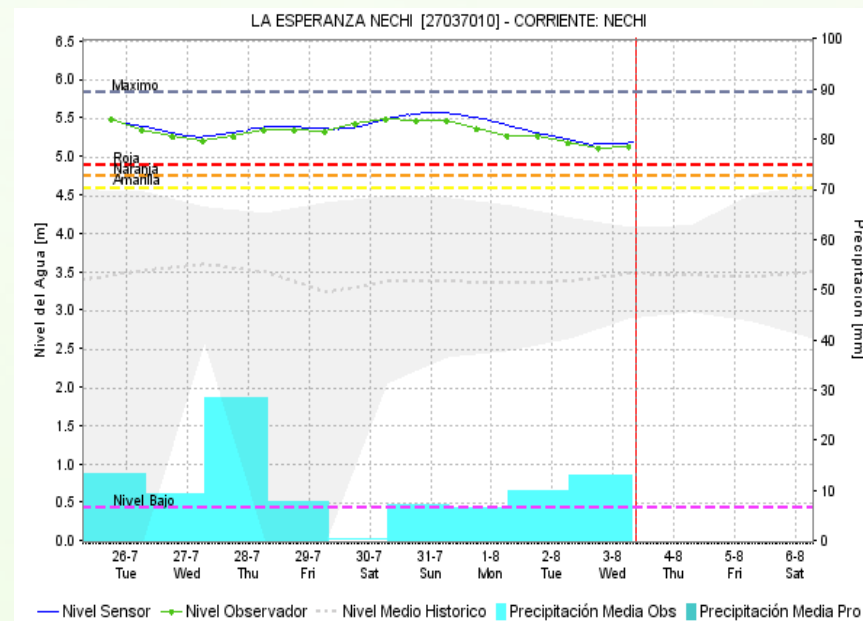
2.2.4 SUBZONA HIDROGRÁFICA DEL RÍO NECHÍ CUENCA BAJA

Subzona hidrográfica	Alerta	Descripción
Cuenca baja del río Nechí		<p>Estabilización del Bajo Nechí (recorrido por Nechí), pero con persistencia de altos niveles.</p> <p>Nota (15/07/2022): inundaciones en el municipio de Zaragoza (Antioquia), tras el desbordamiento de la quebrada La Oca.</p> <p>Nota (19/07/2022): inundaciones en la cabecera municipal de El Bágre por desbordamiento de los ríos Nechí y Tigüí.</p> <p>Nota (28/07/2022): afectaciones en el municipio de Zaragoza por desbordamiento de la quebrada Oca.</p>

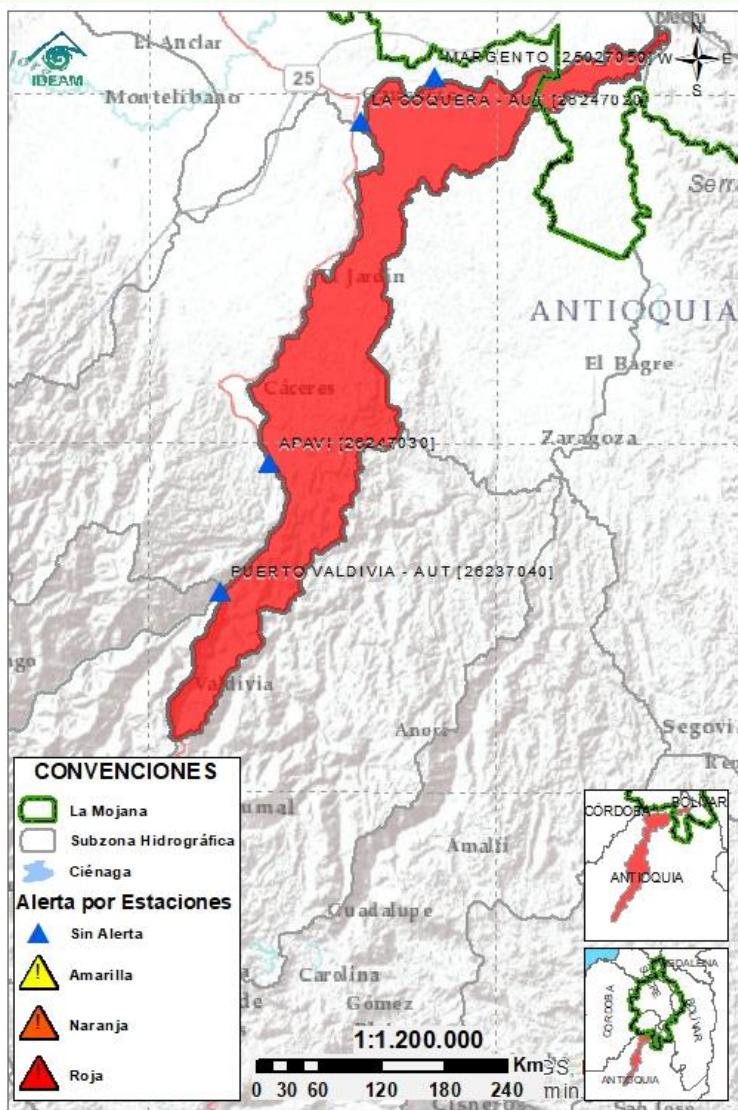
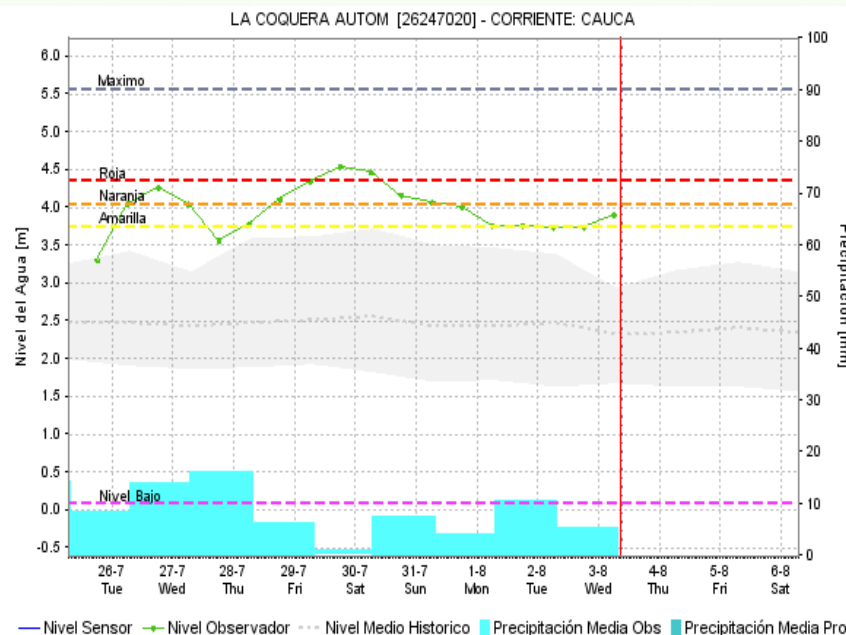
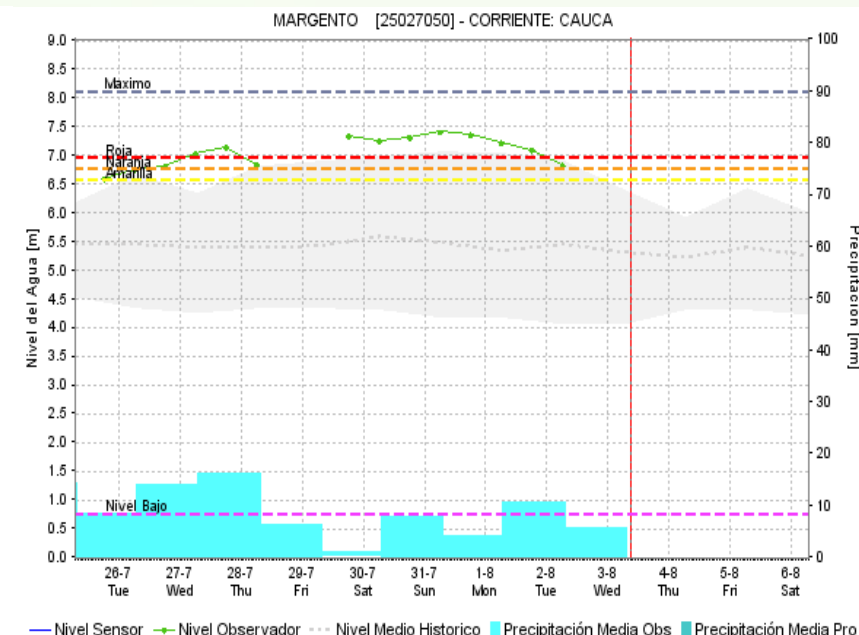
2.2.5 DIRECTOS AL CAUCA ENTRE PTO. VALDIVIA Y RÍO NECHÍ

Subzona hidrográfica	Alerta	Descripción
Directos al Cauca entre Pto. Valdivia y río Nechí		Ascenso del río Cauca en su recorrido por Caucasia, por tránsito del río Mán, comportamiento que mantiene altos niveles en la zona.

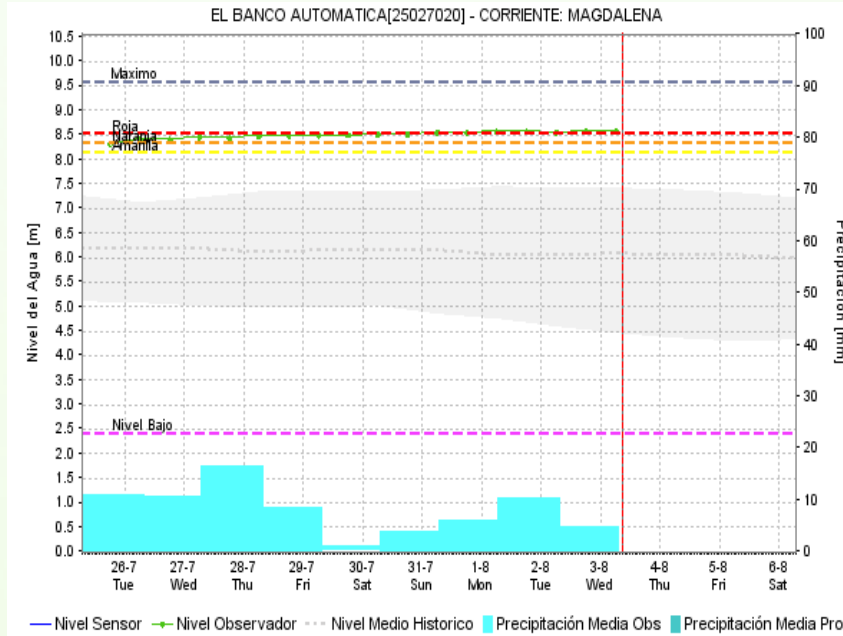
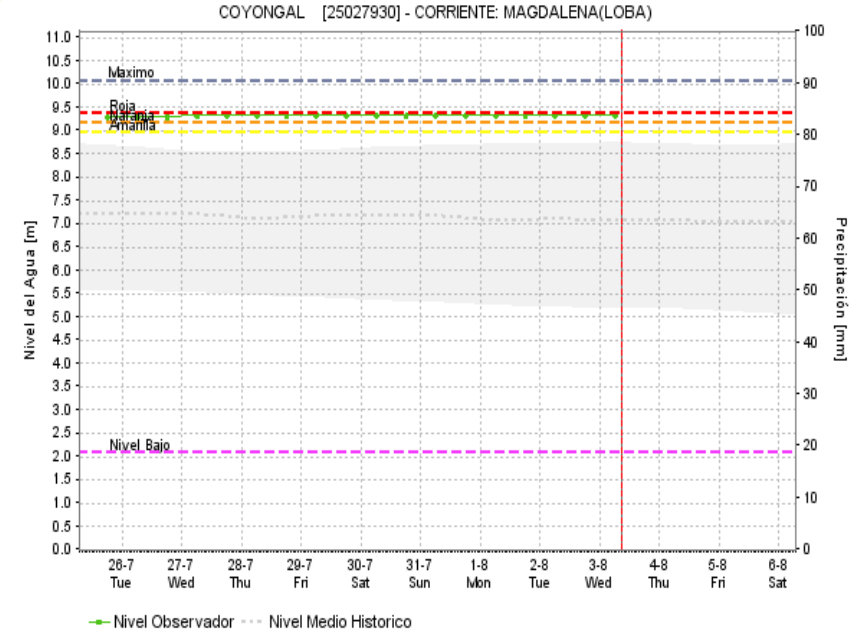
2.2.6 DIRECTOS AL BAJO MAGDALENA ENTRE EL BANCO Y EL PLATO

Subzona hidrográfica	Alerta	Descripción
Directos Bajo Magdalena entre el Banco y el Plato		<p>Niveles altos en el río Magdalena a la altura de El Banco (Magdalena), así como en el Brazo de Loba (municipios de Magangué y Cicuco), en el Brazo de Mompós (Mompós, San Zenón, Talaiga Nuevo, Santa Ana y Santa Bárbara de Pinto), y en el río Magdalena a la altura de Plato. Especial atención en los municipios de Magangué y Santa Ana.</p> <p>Nota (13/07/2022): Inundación en el municipio San Martín de Loba- corregimiento de Chimi, Plan Bonito, Papayal, Playitas, vereda San Pablo.</p> <p>Nota (27/06/2022): inundación por desbordamiento del Brazo de Loba en el municipio de Magangué.</p> <p>Nota (03/07/2022): inundaciones por altos niveles del Brazo de Loba en el municipio de Pinillos.</p>
