# BOLETÍN HIDROMETEOROLÓGICO DE LA MOJANA

San Marcos, Sucre 04 de agosto de 2022

BOLETÍN No: 641

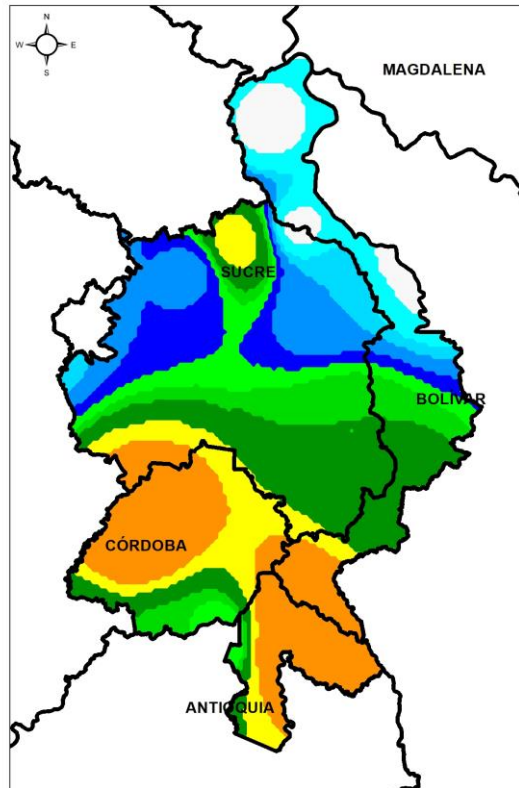
Precipitación acumulada  
03/08/2022 (07:00) – 04/08/2022 (07:00).  
Fuente: IDEAM

**Precipitación:** durante la noche y madrugada se presentaron lluvias en la región, siendo las más fuertes las que se dieron sobre los municipios de Sucre(Sucre), San Benito Abad, Nequí, San Jacinto del Cauca y Ayapel.

**Temperatura:** se registró una temperatura máxima de 33,3°C el día 03 de agosto a las 15:00 horas en el municipio de San Benito Abad, y una mínima de 22,8°C en la madrugada del 04 de agosto en el municipio de Ayapel.

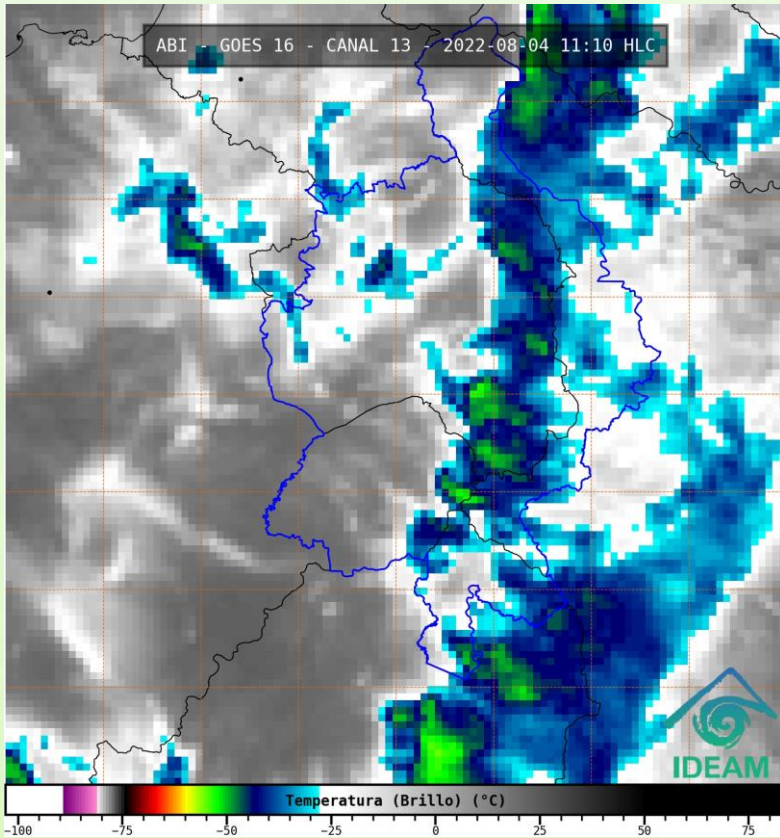
Imagen de satélite IR 11:00 HLC  
Fuente: IDEAM

En las últimas horas se ha observado cielo parcialmente nublado, sin lluvias.

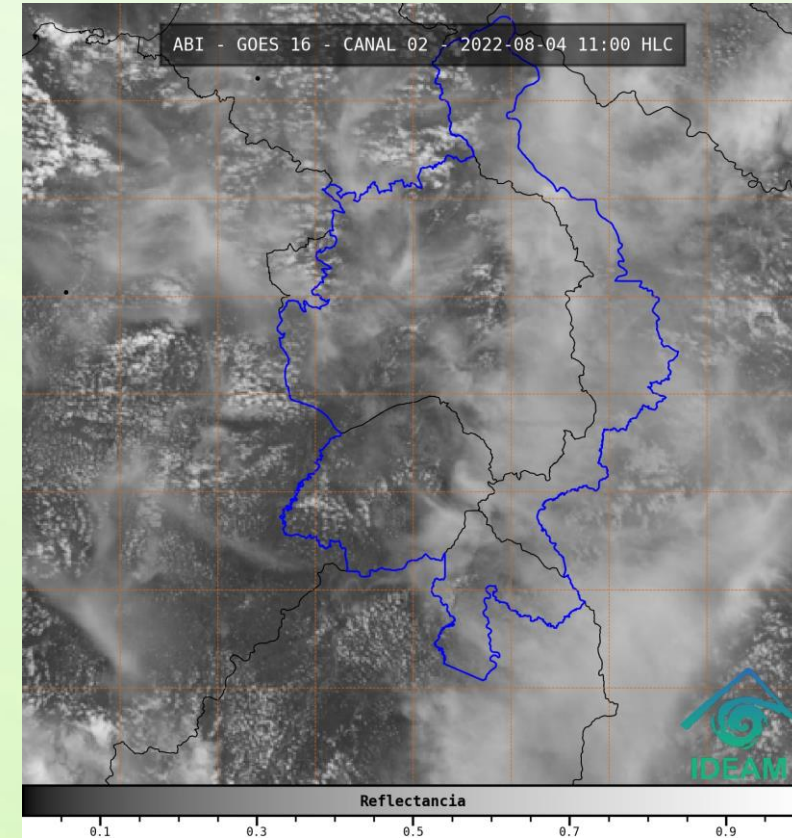
Imagen de satélite visible 10:50 HLC  
Fuente: IDEAM

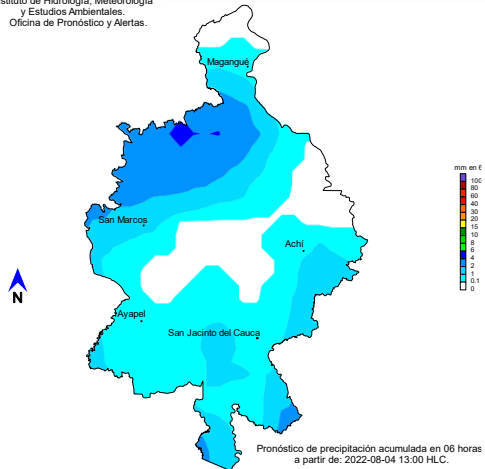
TARDE DEL 04 DE AGOSTO

**Precipitación:** Durante la noche y madrugada tendremos lluvias acompañadas de descargas eléctricas en la región y en las cuencas del Alto San Jorge, Bajo Nechí, Bajo Cauca y Bajo Magdalena.

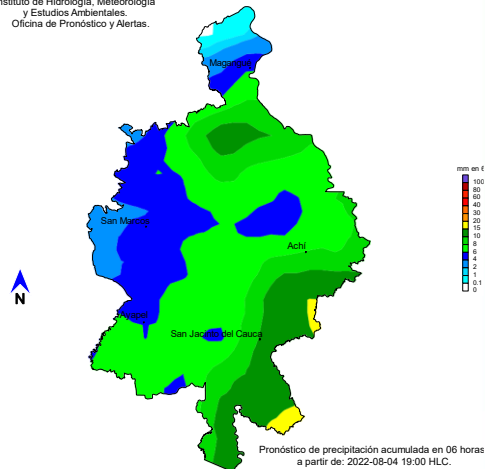
NOCHE DEL 04 DE AGOSTO

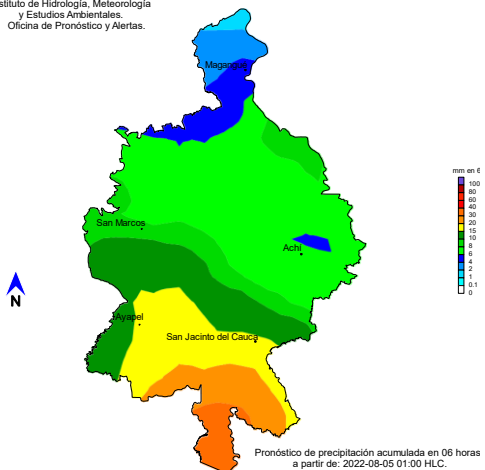
MADRUGADA DEL 05 DE AGOSTO

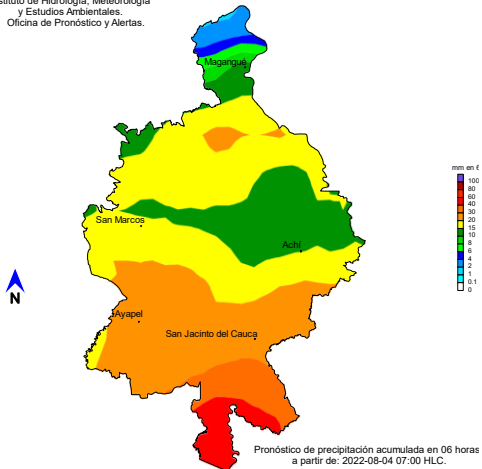
ACUMULADO DEL 04 AL 05 DE AGOSTO

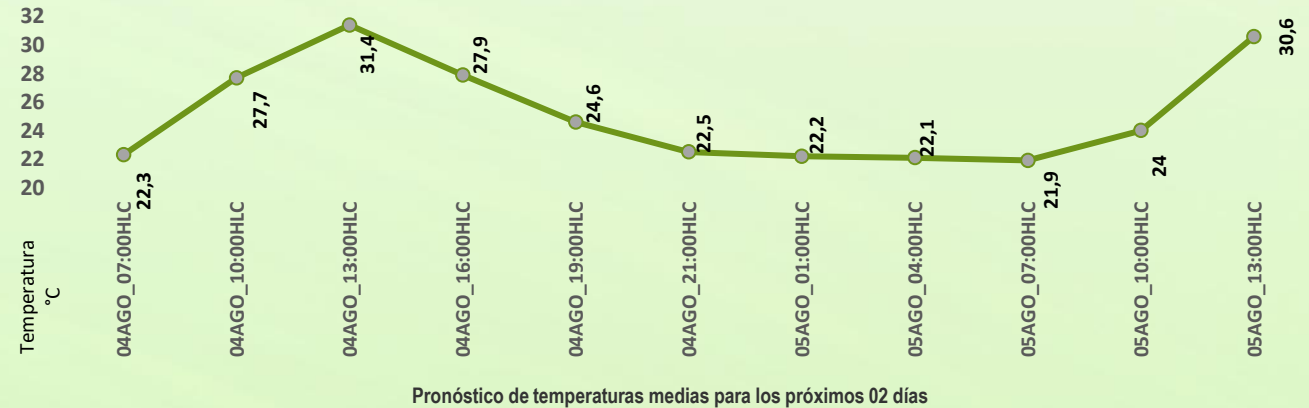
Día	Jornada	Temperatura Máxima	Nubosidad	Tipo de Precipitación	Probabilidad de Lluvia(%)
JUEVES 04 DE AGOSTO	Tarde	34°C	Parcialmente nublado	Sin lluvias	25%
	Noche	25°C	nublado	Lluvias	95%

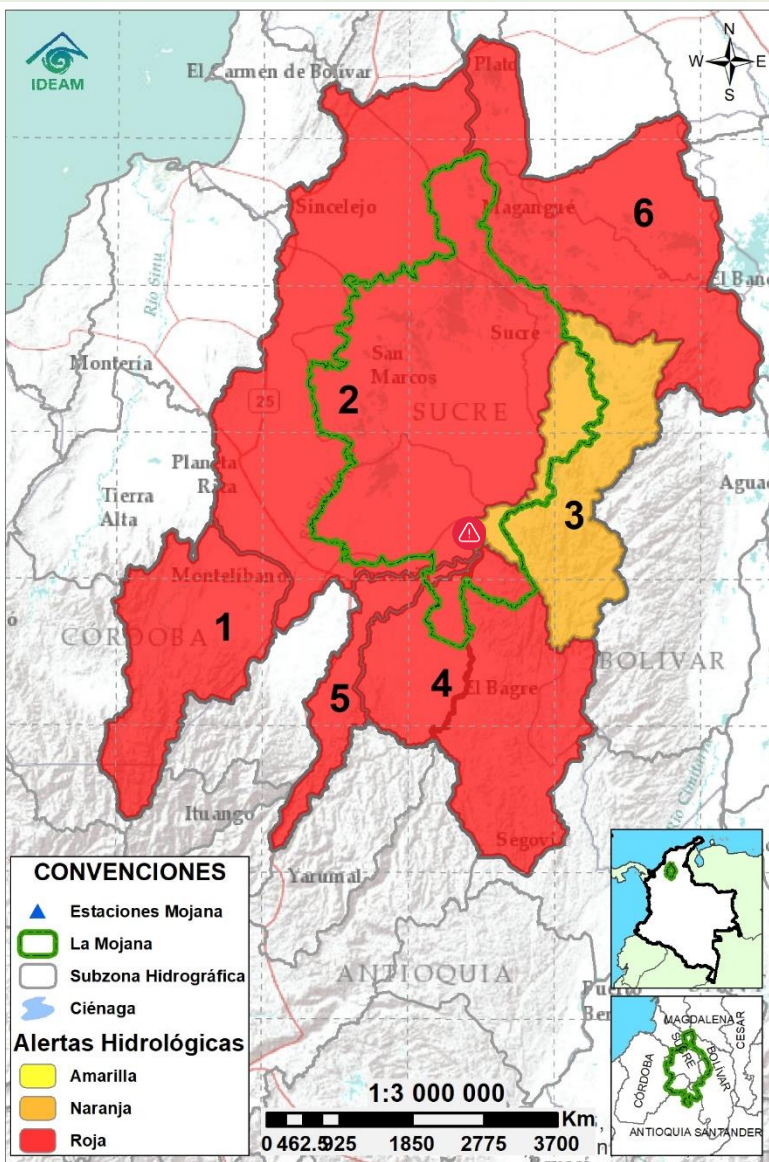
**Descripción condiciones hidrológicas:** se mantiene alerta roja en la cuenca baja del río Nechí por altos niveles, se advierte sobre nuevos incrementos por tránsito de creciente en el tramo Zaragoza-Nechí a lo largo del día. Así mismo, el río Cauca se mantiene en alerta roja por altos niveles en el tramo Valdivia-Caregato, se advierte que a lo largo del día se dará el ascenso del río en este tramo por tránsito de creciente. Aguas abajo, el tramo Caregato-Pinillos se mantiene en alerta naranja con niveles estables. Finalmente, las cuecas del río San Jorge y Bajo Magdalena continúan en alerta roja por altos niveles e inundaciones.

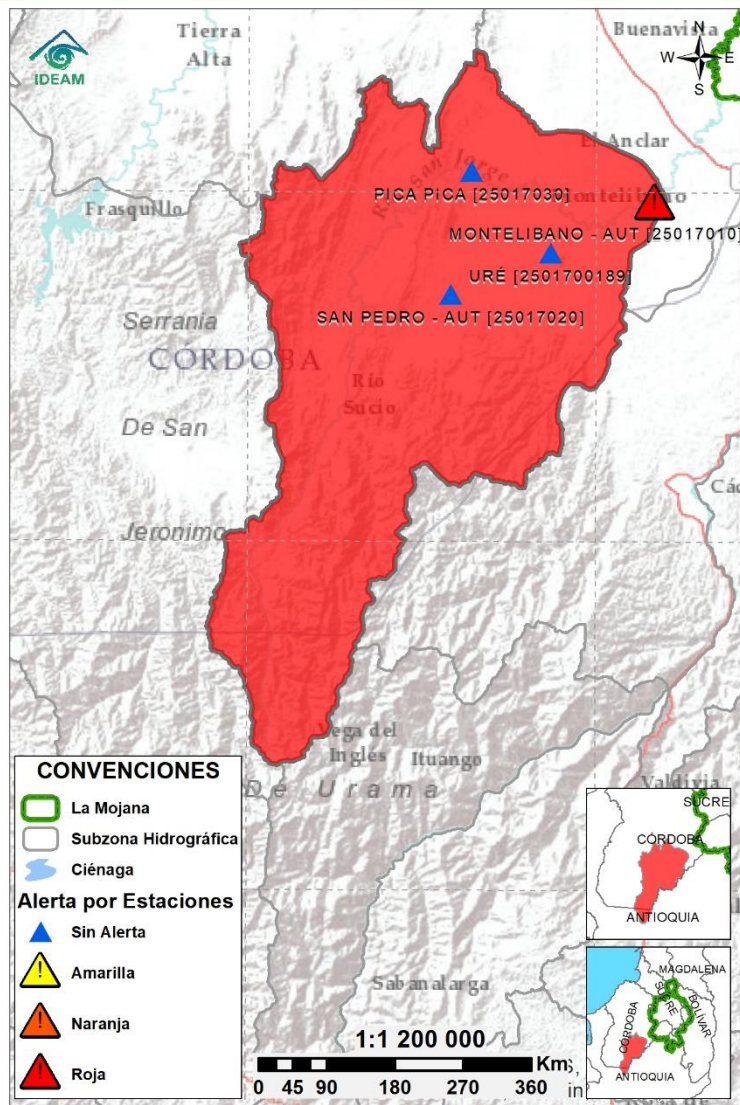
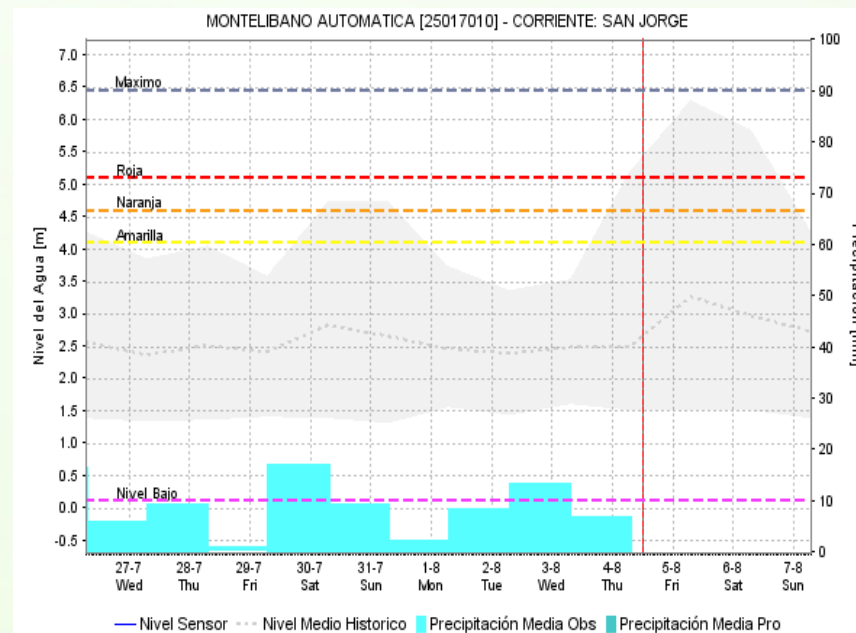
## 2.2.1 SUBZONA HIDROGRÁFICA DEL RÍO SAN JORGE CUENCA ALTA

Altos niveles. Probabilidad de crecientes por persistencia de lluvias, especialmente en las jornadas nocturnas.

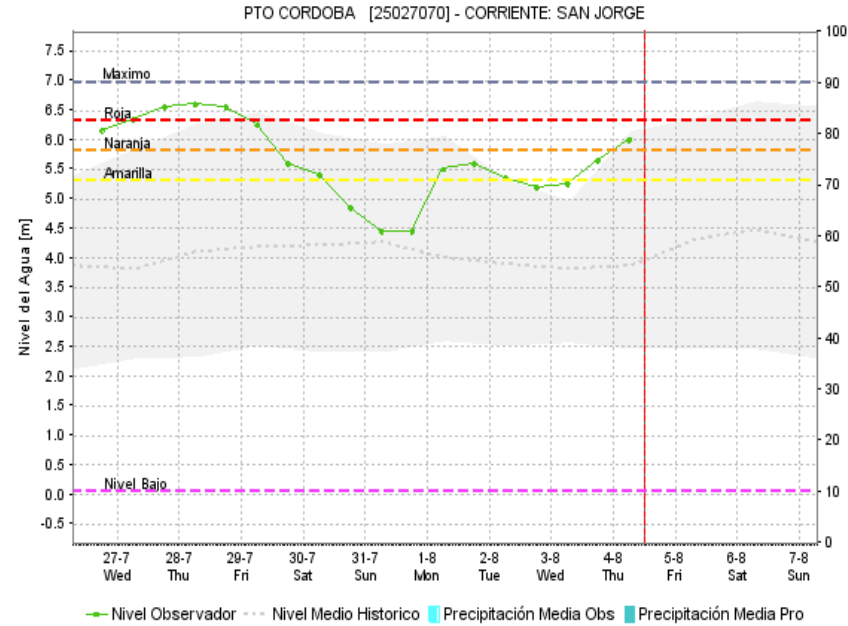
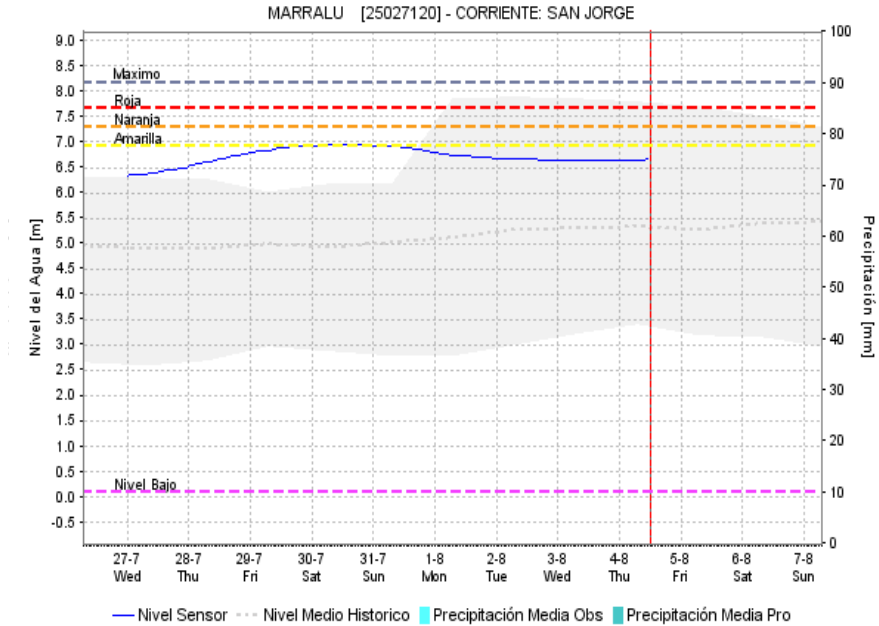
## 2.2.2 SUBZONA HIDROGRÁFICA DEL RÍO SAN JORGE CUENCA BAJA

Tránsito de creciente en el río San Jorge en su recorrido por La Apartada. Persistencia de inundaciones, debido a: <i>i</i> ) ingreso del Cauca por el sector Caregato, drenando hacia los caños Gil, Rabón, San Matías y Viloría en los municipios de San Jacinto del Cauca (Bolívar), Ayapel (Córdoba), Guaranda y San Benito Abad (Sucre), <i>ii</i> ) muy altos niveles en el río San Jorge (norte de Ayapel-Magangué), así como en los caños Mojana y Pancegüita (Majagual y Sucre) y <i>iii</i> ) efecto de remanso del Brazo de Loba en la desembocadura del río Cauca, generando incremento del río y del sistema cenagoso.

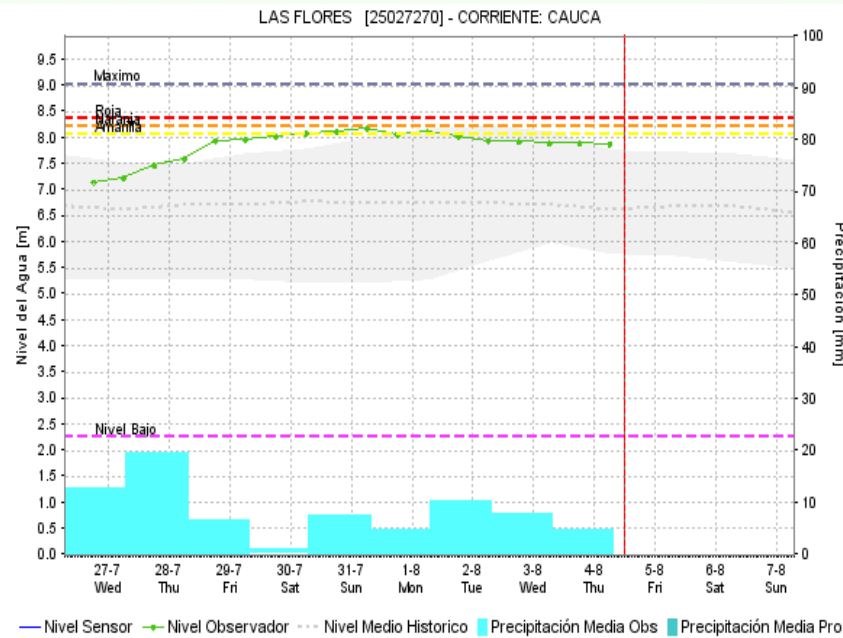
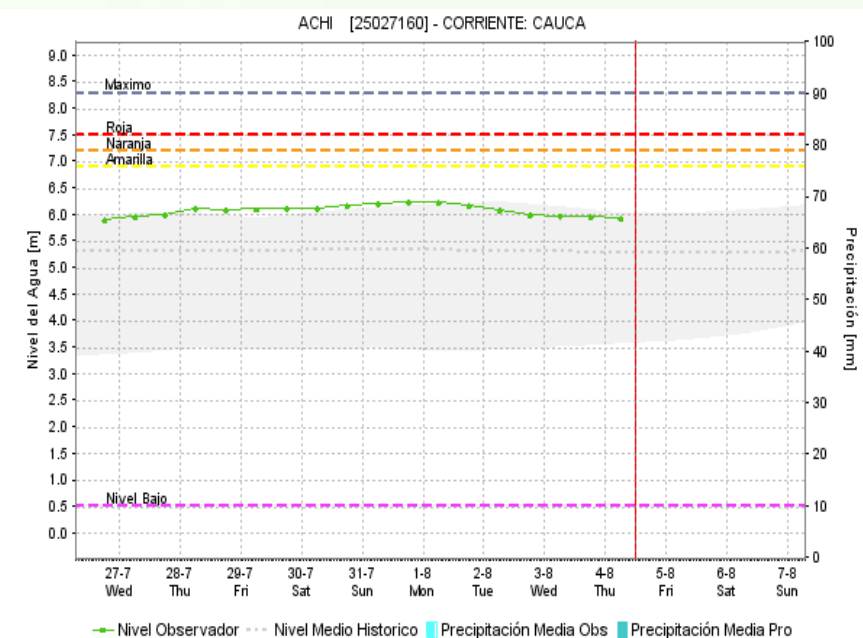
## 2.2.3 DIRECTOS AL BAJO CAUCA - CIÉNAGA LA RAYA ENTRE EL RÍO NECHÍ Y EL BRAZO DE LOBA

Descenso del río Cauca en el tramo Nechí-Pinillos. Persistencia de: <i>i</i> ) emergencia en Caregato y <i>ii</i> ) altos niveles en el tramo Achí-Pinillos.

Altos niveles en el Bajo Cauca entre Nechí y el sector Caregato (San Jacinto del Cauca), con persistencia del ingreso del río Cauca hacia el Bajo San Jorge en este último sector. <b>Nota (27/08/2021):</b> rompimiento del dique marginal del río Cauca en el sector Cara de Gato, generando ingreso de agua hacia el Bajo San Jorge. Emergencia activa hasta la fecha.

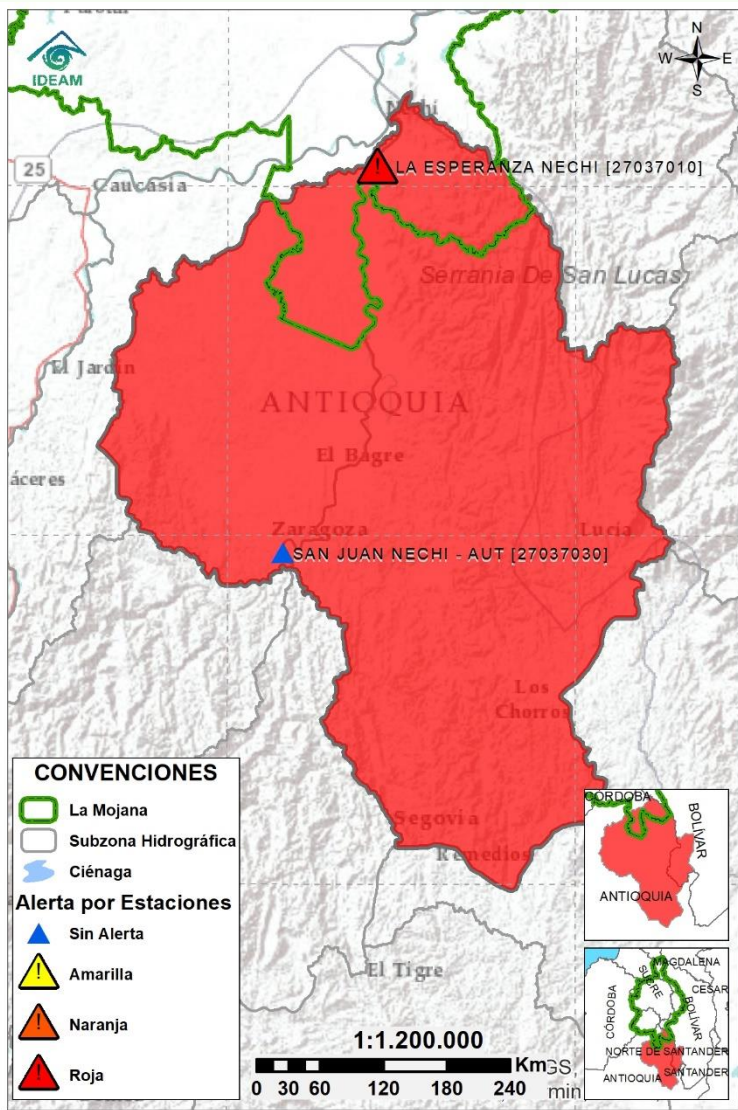
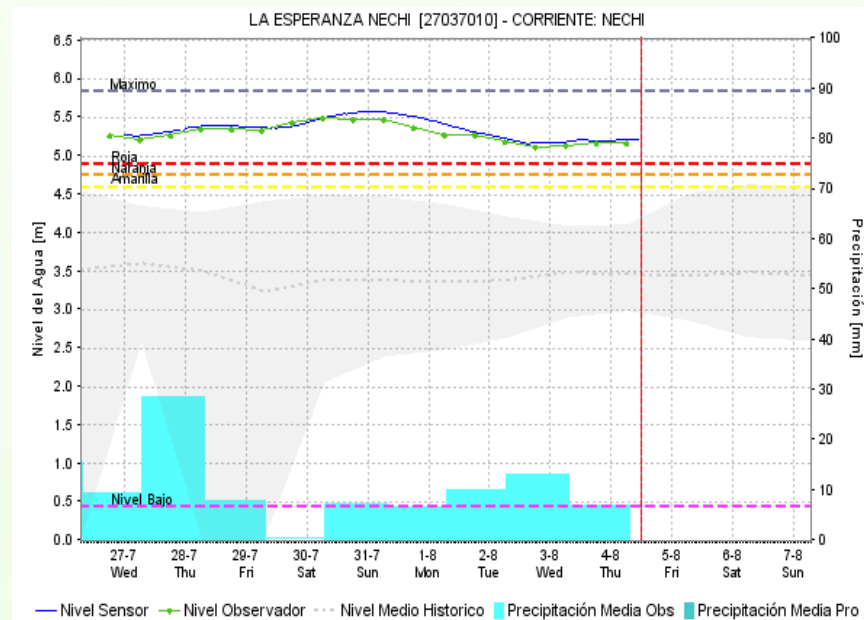
## 2.2.4 SUBZONA HIDROGRÁFICA DEL RÍO NECHÍ CUENCA BAJA

Subzona hidrográfica	Alerta	Descripción
Cuenca baja del río Nechí		<p>Altos niveles en el río Nechí, se prevé nuevo incremento por tránsito de creciente en el tramo Zaragoza-Nechí.</p> <p><b>Nota (15/07/2022):</b> inundaciones en el municipio de Zaragoza (Antioquia), tras el desbordamiento de la quebrada La Oca.</p> <p><b>Nota (19/07/2022):</b> inundaciones en la cabecera municipal de El Bágre por desbordamiento de los ríos Nechí y Tigüí.</p> <p><b>Nota (28/07/2022):</b> afectaciones en el municipio de Zaragoza por desbordamiento de la quebrada Oca.</p>

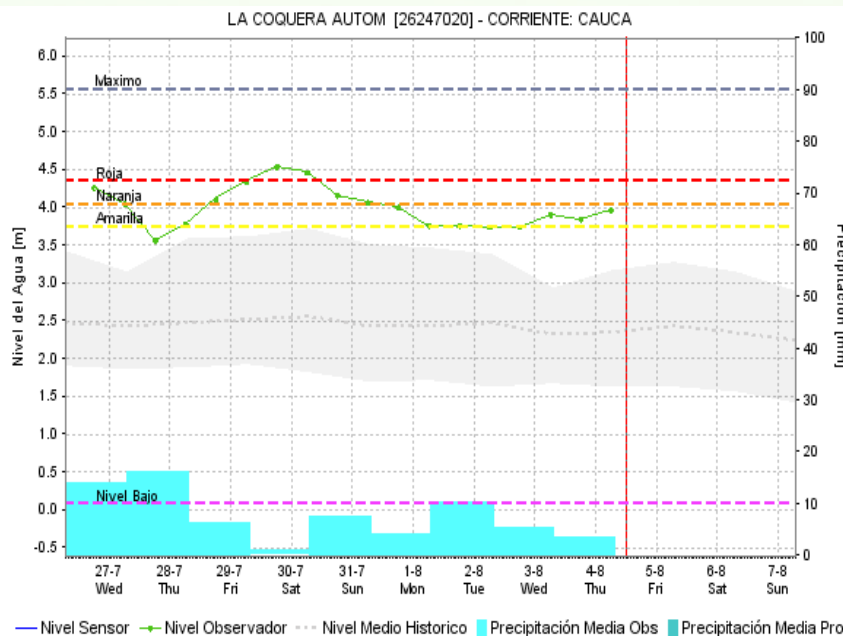
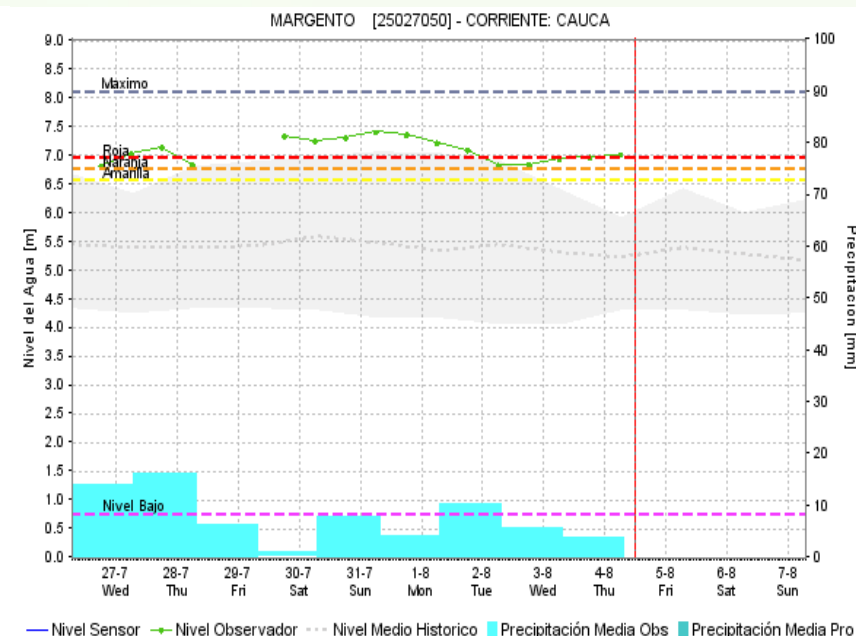
## 2.2.5 DIRECTOS AL CAUCA ENTRE PTO. VALDIVIA Y RÍO NECHÍ

Subzona hidrográfica	Alerta	Descripción
Directos al Cauca entre Pto. Valdivia y río Nechí		Tránsito de creciente en el tramo Valdivia-Nechí, condición que mantendrá los altos niveles que se registran en el sector.

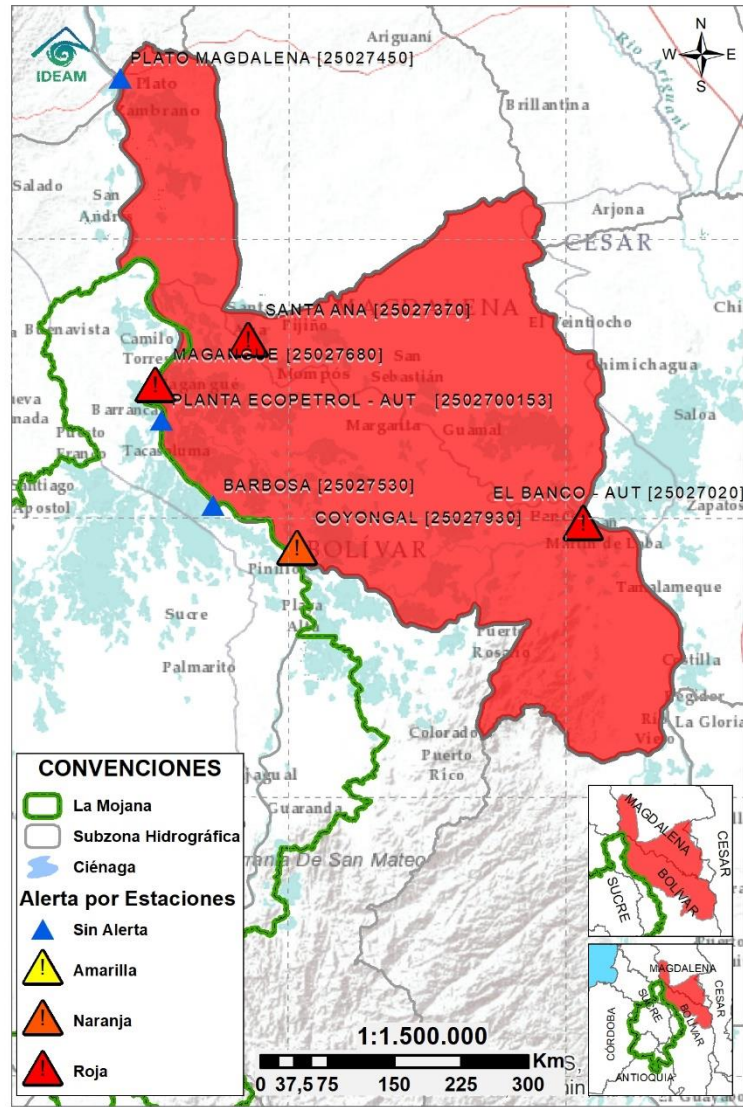
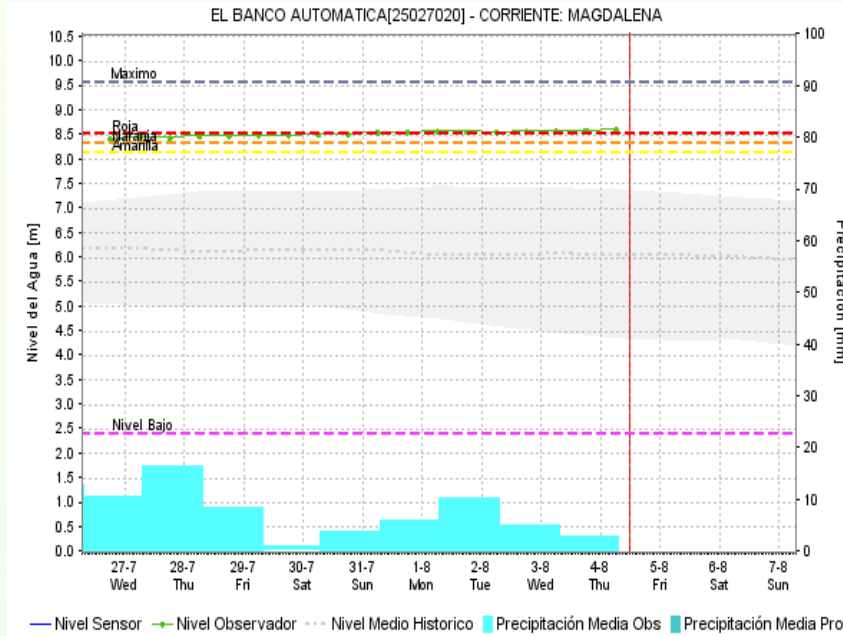
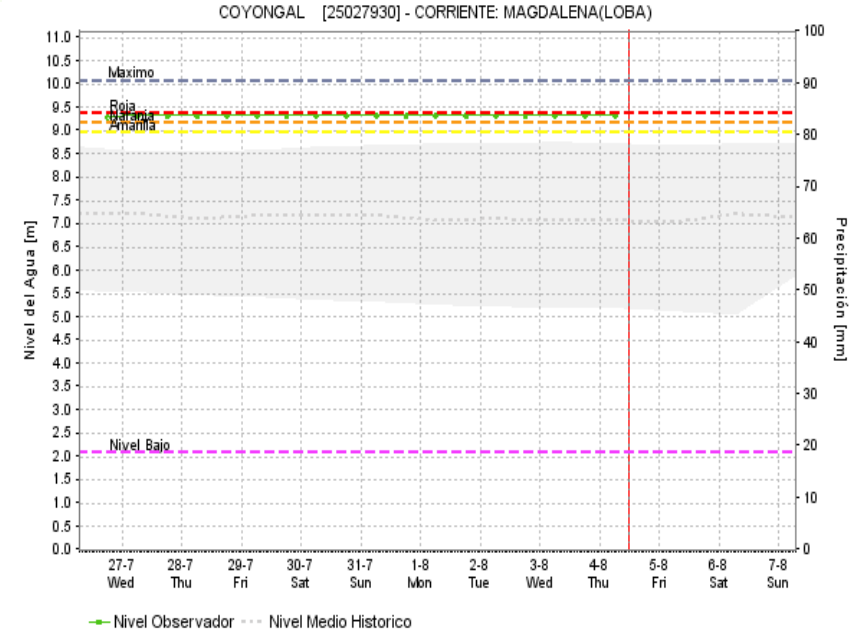
## 2.2.6 DIRECTOS AL BAJO MAGDALENA ENTRE EL BANCO Y EL PLATO

Subzona hidrográfica	Alerta	Descripción
Directos Bajo Magdalena entre el Banco y el Plato		<p>Niveles altos en el río Magdalena a la altura de El Banco (Magdalena), así como en el Brazo de Loba (municipios de Magangué y Cicuco), en el Brazo de Mompós (Mompós, San Zenón, Talaiga Nuevo, Santa Ana y Santa Bárbara de Pinto), y en el río Magdalena a la altura de Plato. Especial atención en los municipios de Magangué y Santa Ana.</p> <p><b>Nota (13/07/2022):</b> Inundación en el municipio San Martín de Loba- corregimiento de Chimi, Plan Bonito, Papayal, Playitas, vereda San Pablo.</p> <p><b>Nota (27/06/2022):</b> inundación por desbordamiento del Brazo de Loba en el municipio de Magangué.</p> <p><b>Nota (03/07/2022):</b> inundaciones por altos niveles del Brazo de Loba en el municipio de Pinillos.</p>

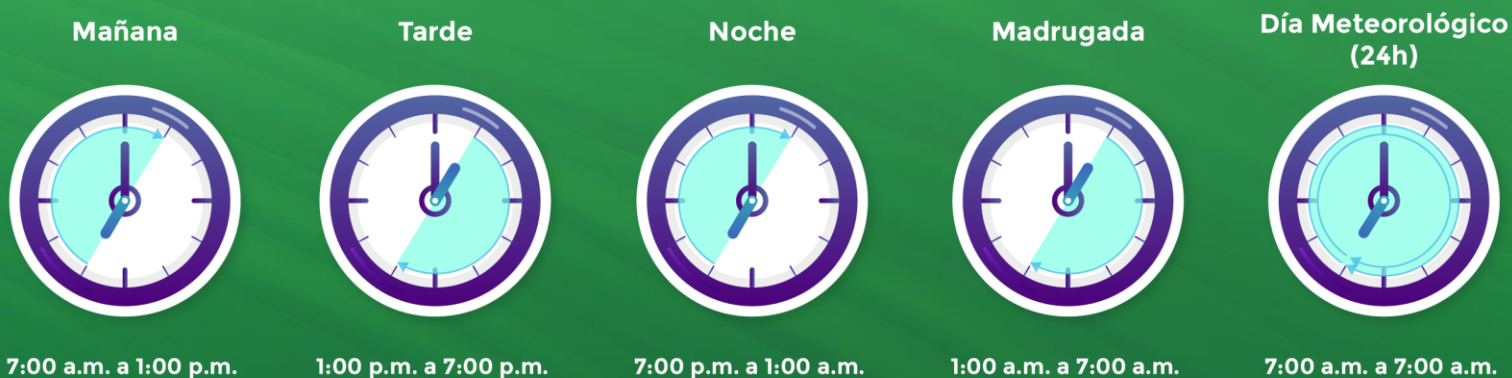
## Horarios de monitoreo y pronóstico de las condiciones meteorológicas

Subregionalización de La Mojana con fines de monitoreo y pronóstico
