BOLETÍN HIDROMETEOROLÓGICO DE LA MOJANA

San Marcos, Sucre 09 de agosto de 2022

BOLETÍN No: 644

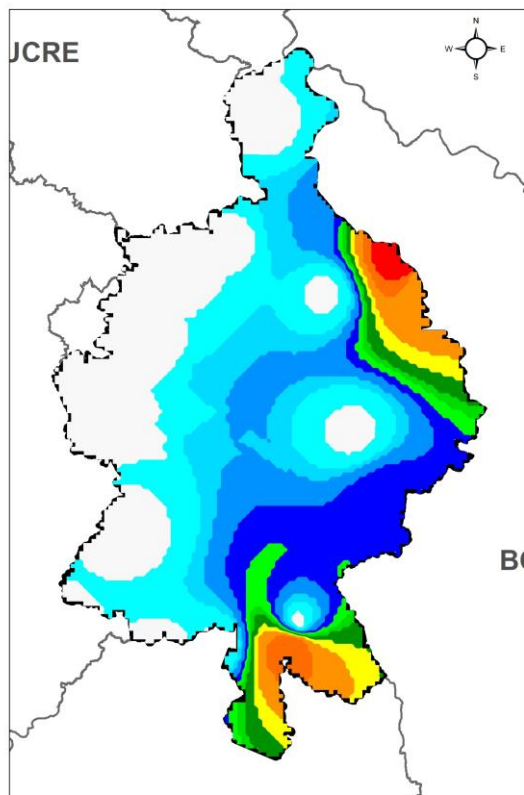
Precipitación acumulada
07/08/2022 (07:00) – 08/08/2022 (07:00).
Fuente: IDEAM

Precipitación: Ayer predominaron condiciones secas en horas de la tarde y se presentaron lluvias por sectores al sur y oriente de la región, sobre los municipios de Majagual, Nechí, Achí, Guaranda San Jacinto del Cauca, Magangué y Sucre.

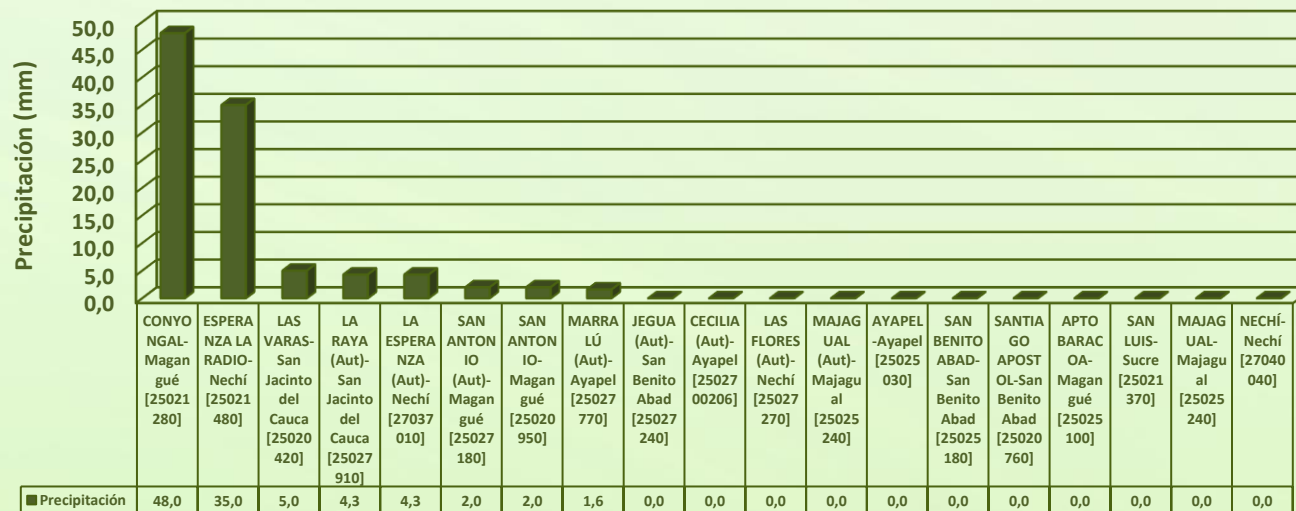
Lluvia Registrada el 08 Agosto de 2022

Temperatura: se registró una temperatura máxima de 35,2°C el día 08 de agosto a las 16:00 horas en el municipio de Ayapel, y una mínima de 24,7°C en la madrugada del 09 de agosto.

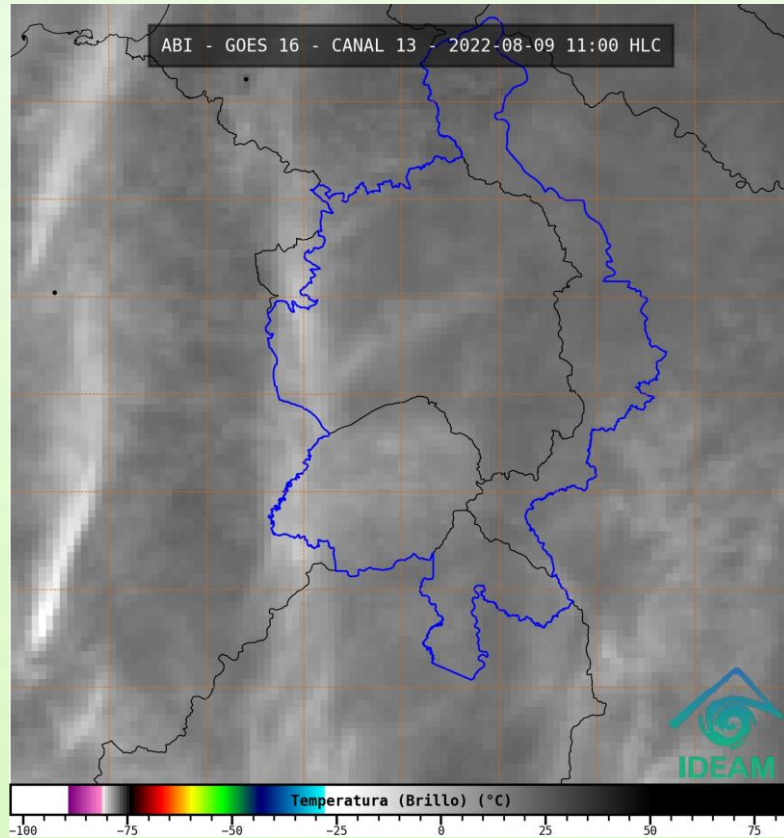
Imagen de satélite IR 11:00 HLC
Fuente: IDEAM

En las últimas horas se ha observado cielo parcialmente nublado.

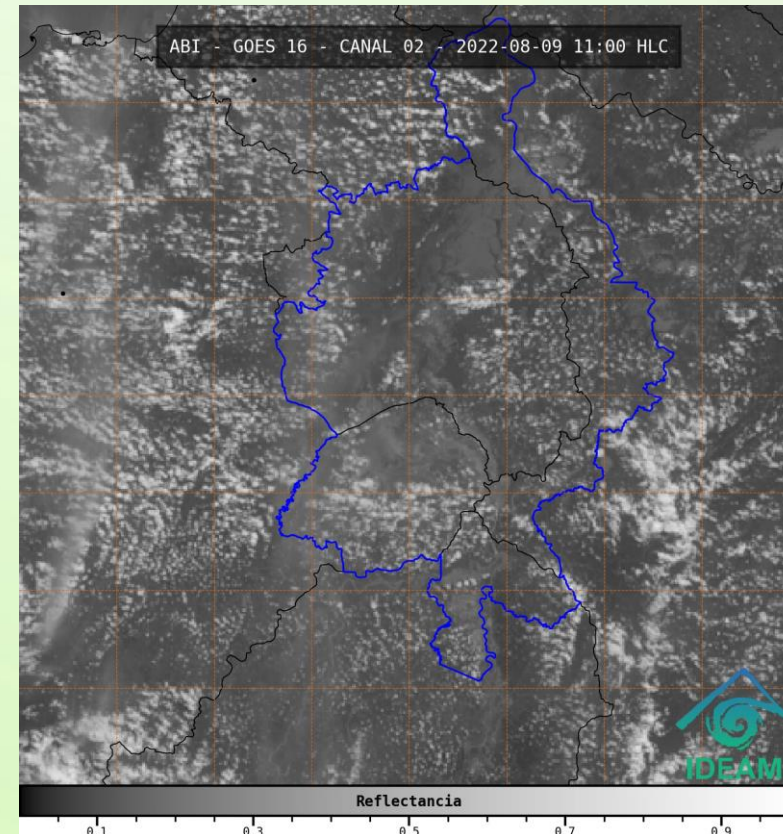
Imagen de satélite visible 11:00 HLC
Fuente: IDEAM

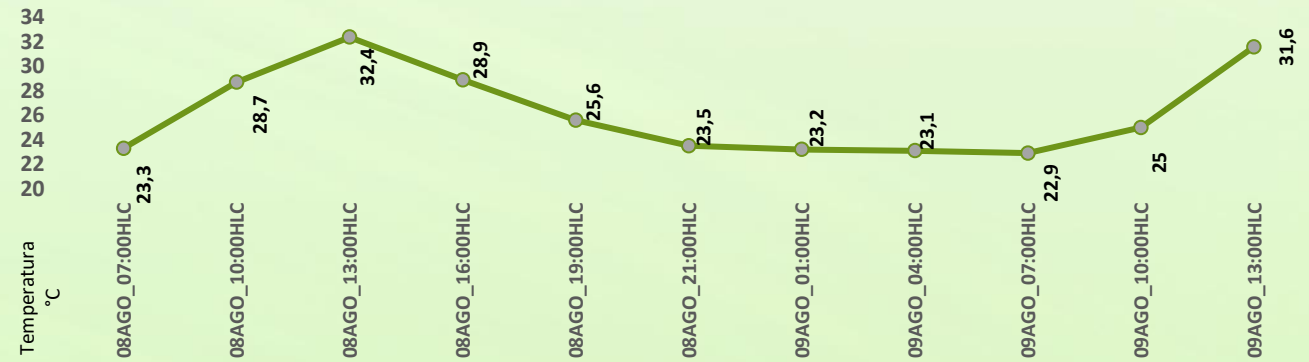
Pronóstico de temperaturas medias para los próximos 02 días

Temperatura: las temperaturas máximas oscilarán entre los 33°C y 34°C y las mínimas entre los 23°C y 25°C. Las sensaciones térmicas máximas estimadas oscilarán entre los 34°C y 37°C.

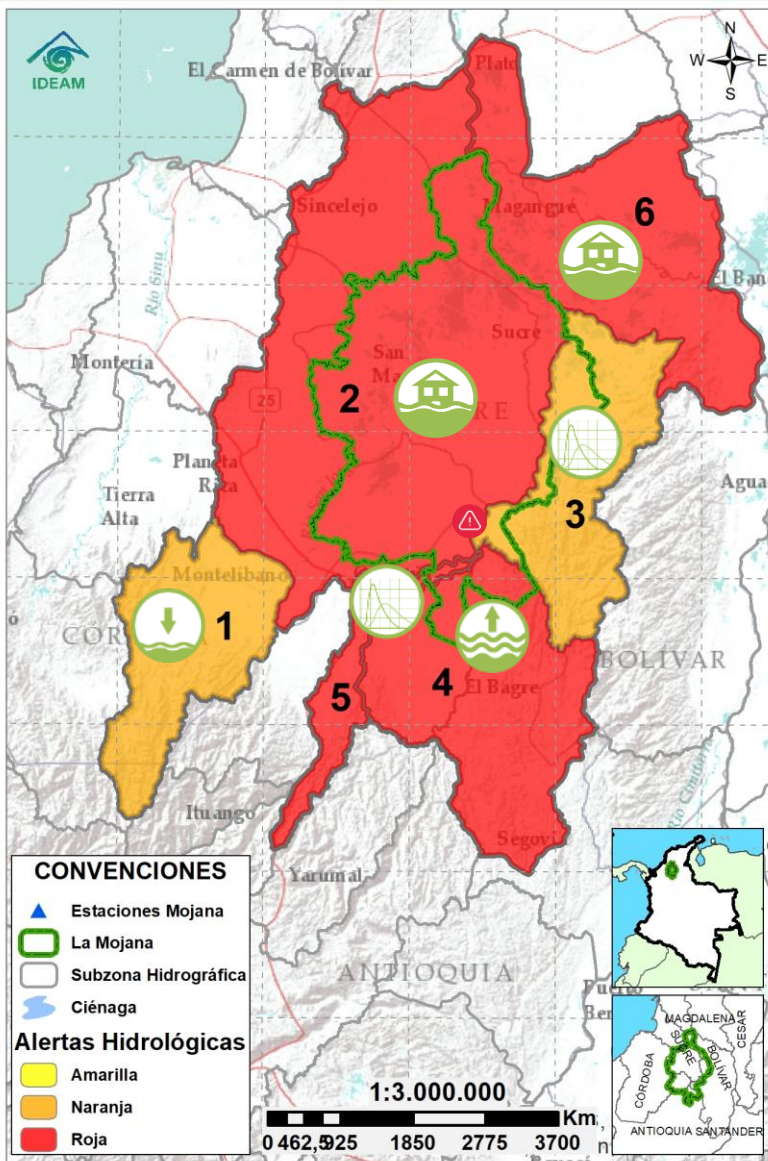
Condiciones hidrológicas antecedentes para el 08/08/2022

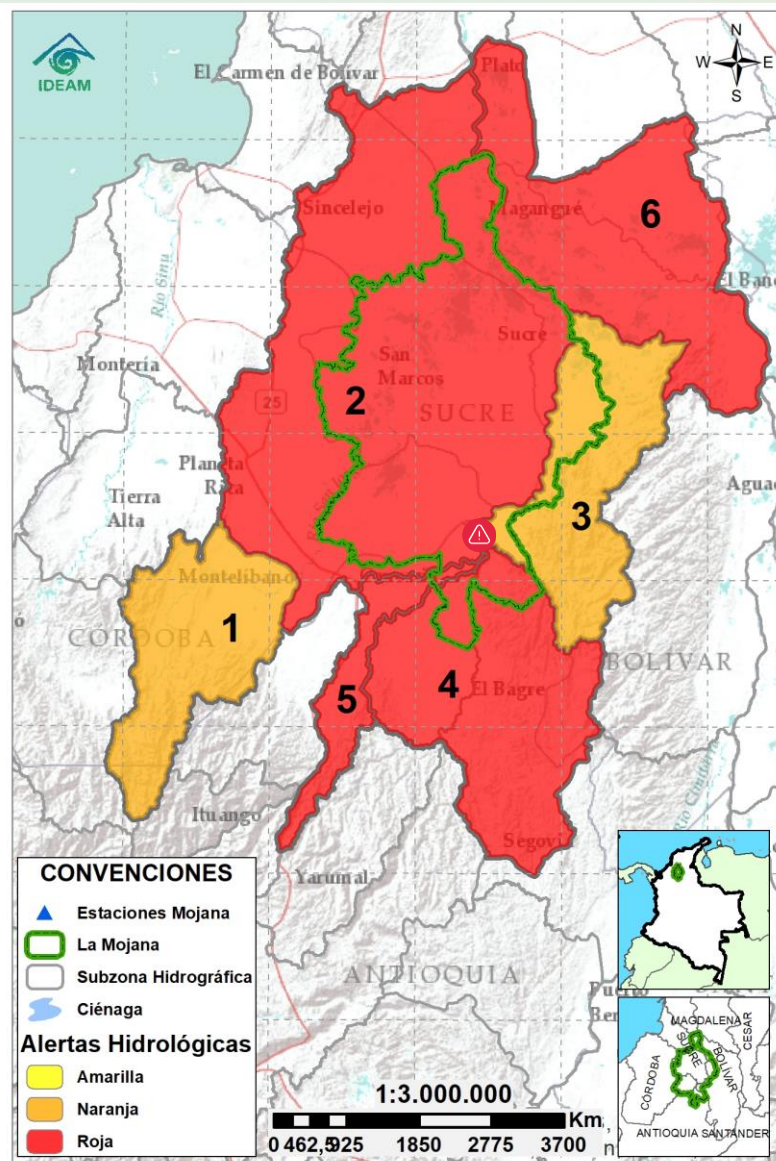
Descripción condiciones hidrológicas: descenso del río Cauca en el tramo Valdivia-Nechí; pero, con persistencia de alerta roja por altos niveles en el tramo Caucasia-Caregato. Condición similar se observa en el Bajo Nechí el cual continúa en alerta roja por altos niveles a la altura de la cabecera municipal de Nechí, pero con condición actual de descenso. Se advierte sobre la probabilidad de nuevos incrementos durante los próximos días, con especial atención a sus aportantes. Finalmente, las cuencas del Bajo San Jorge y Bajo. Especial atención ante la probabilidad de ascenso del sistema de caños con ingreso del río Cauca desde el sector Caregato.

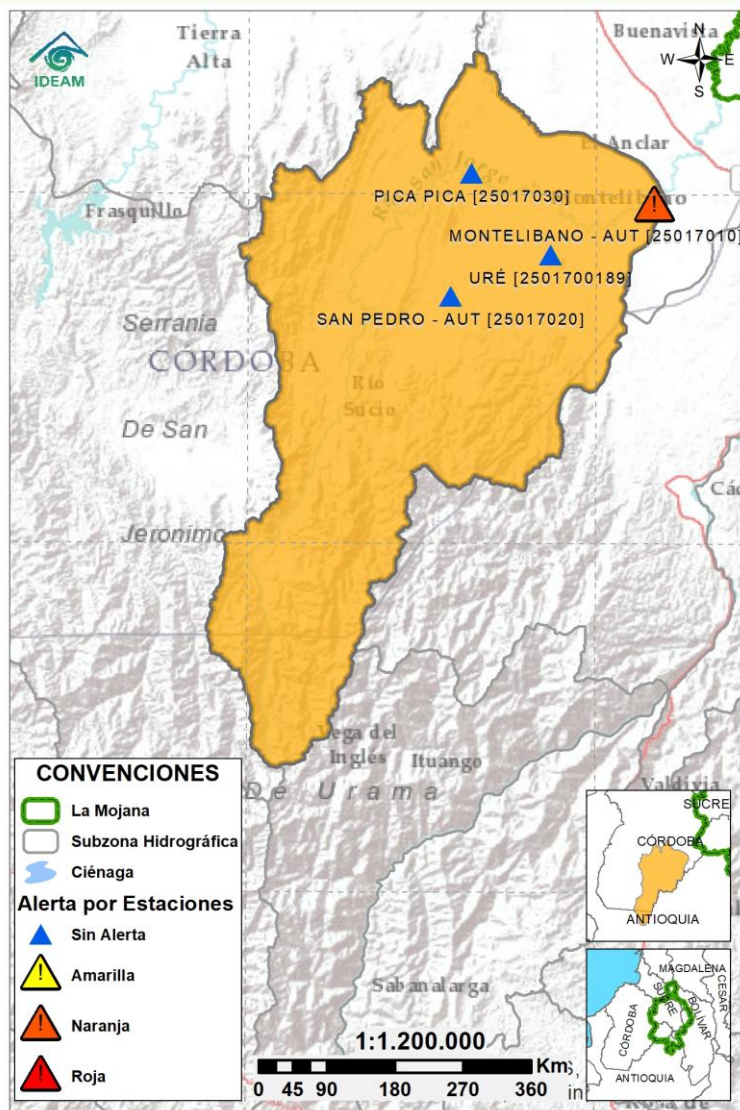
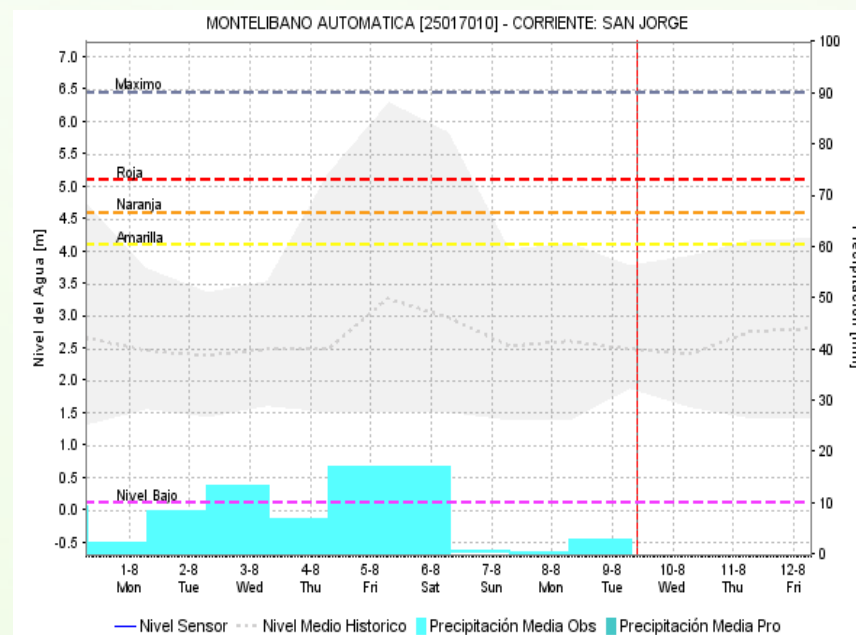
2.2.1 SUBZONA HIDROGRÁFICA DEL RÍO SAN JORGE CUENCA ALTA

Probabilidad de incrementos en el río San Jorge, así como en sus aportantes los ríos San Pedro y Uré, especialmente a partir de la noche.

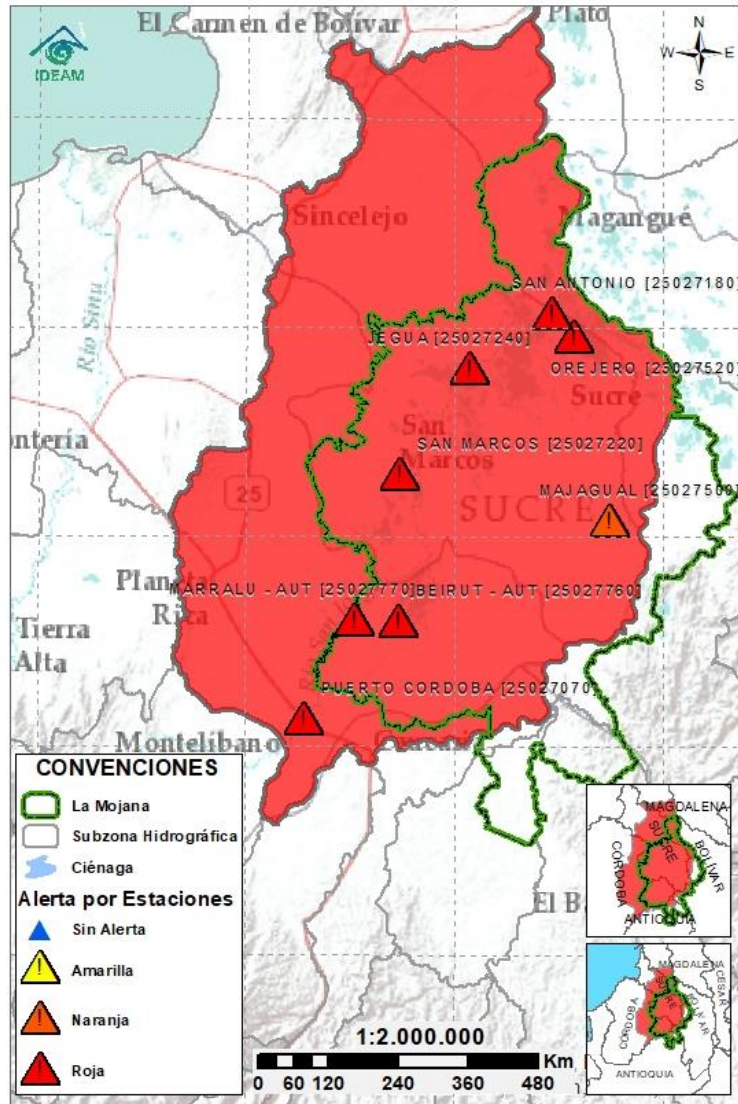
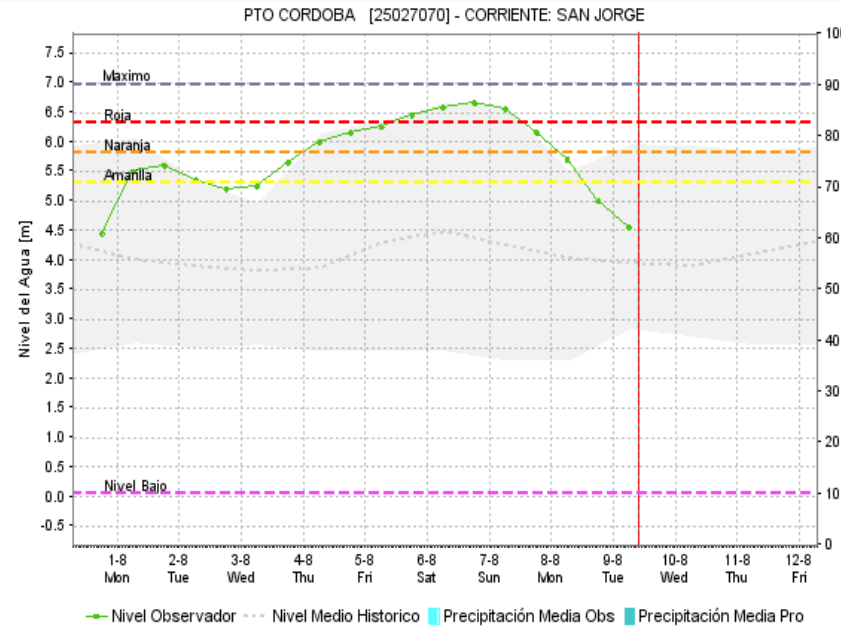
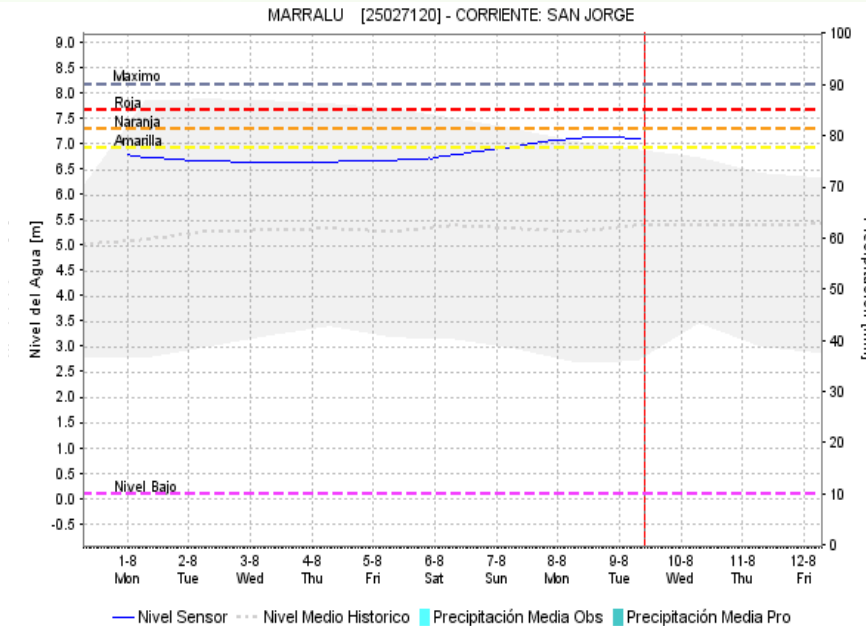
2.2.2 SUBZONA HIDROGRÁFICA DEL RÍO SAN JORGE CUENCA BAJA

Subzona hidrográfica	Alerta	Descripción
Cuenca baja del río San Jorge		<p>Persistencia de inundaciones, debido a: <i>i</i>) ingreso del Cauca por el sector Caregato, drenando hacia los caños Gil, Rabón, San Matías y Vloria en los municipios de San Jacinto del Cauca (Bolívar), Ayapel (Córdoba), Guaranda y San Benito Abad (Sucre), <i>ii</i>) muy altos niveles en el río San Jorge (norte de Ayapel-Magangué), así como en los caños Mojana y Pancegüita (Majagual y Sucre) y <i>iii</i>) efecto de remanso del Brazo de Loba en la desembocadura del río Cauca, generando incremento del río y del sistema cenagoso.</p> <p>Asociado al ascenso del río Cauca se advierte sobre la probabilidad de incremento en el sistema de caños conexo desde el sector Caregato.</p>

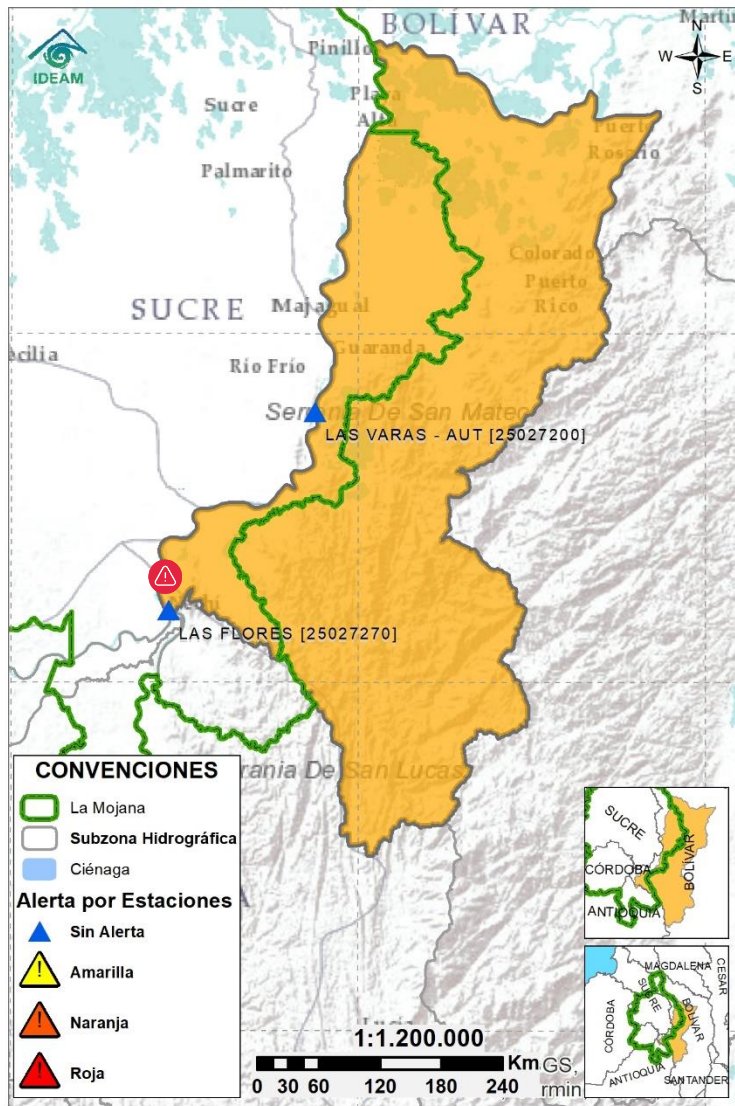
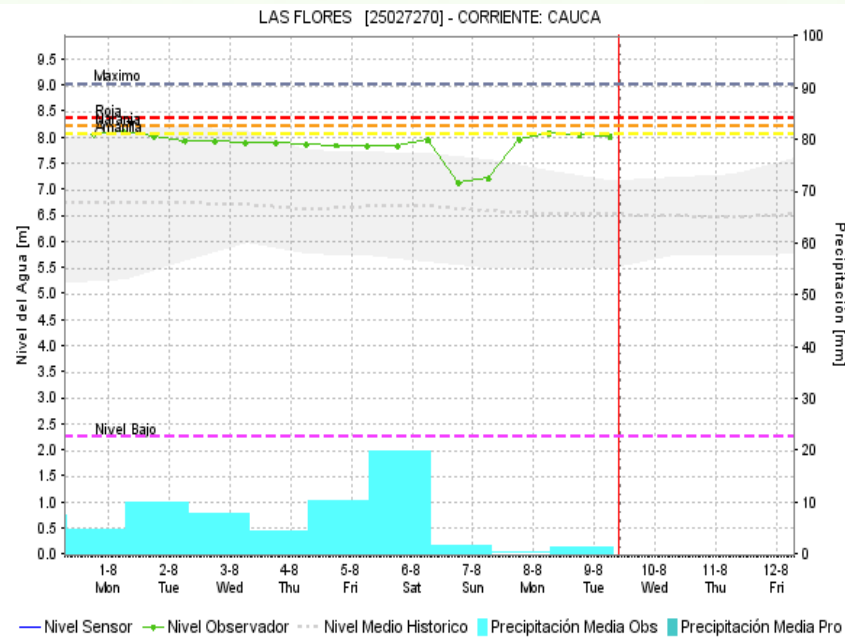
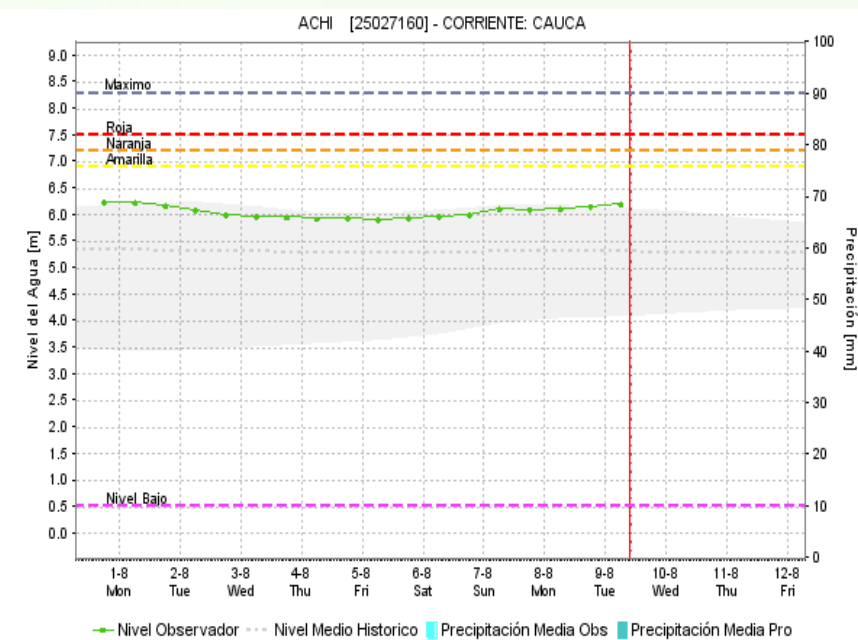
2.2.3 DIRECTOS AL BAJO CAUCA - CIÉNAGA LA RAYA ENTRE EL RÍO NECHÍ Y EL BRAZO DE LOBA

Subzona hidrográfica	Alerta	Descripción
Directos al bajo Cauca- Ciénaga La Raya entre el río Nechí y Brazo de Loba		Acenso del río Cauca en el tramo Nechí-Pinillos; se prevé inicie su descenso a lo largo del día. Persistencia de la emergencia en Caregato.
		Altos niveles en ascenso el Bajo Cauca entre Nechí y el sector Caregato (San Jacinto del Cauca), con persistencia del ingreso del río Cauca hacia el Bajo San Jorge en este último sector. Nota (27/08/2021): rompimiento del dique marginal del río Cauca en el sector Cara de Gato, generando ingreso de agua hacia el Bajo San Jorge. Emergencia activa hasta la fecha.

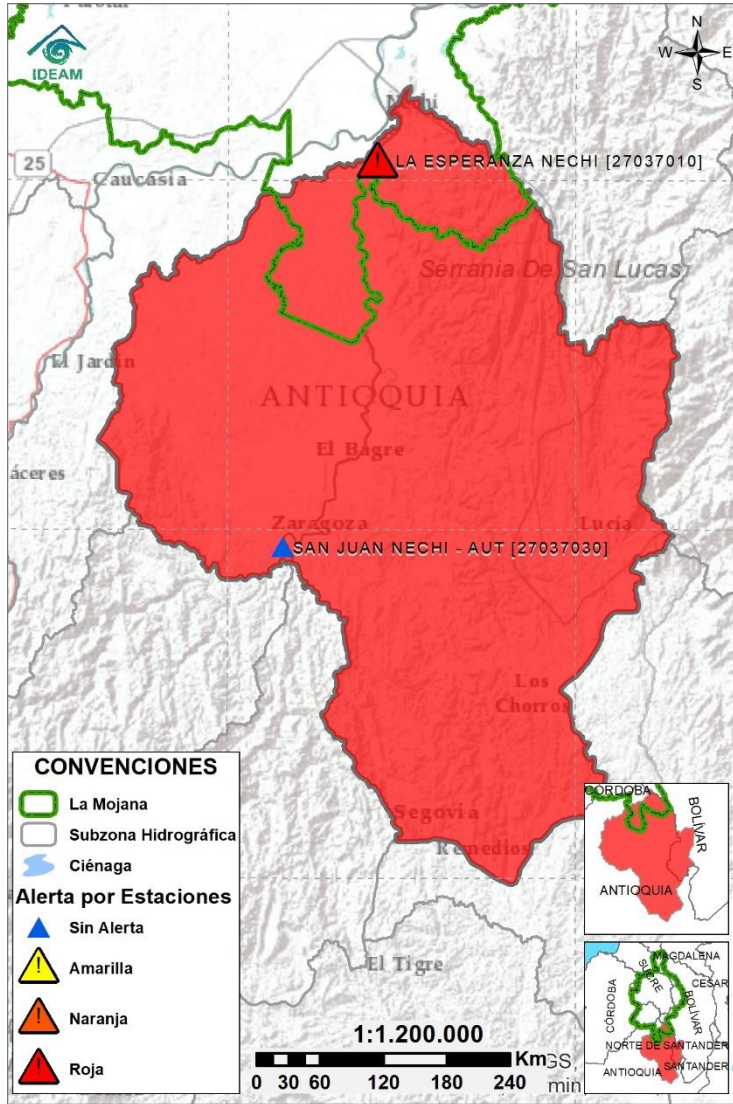
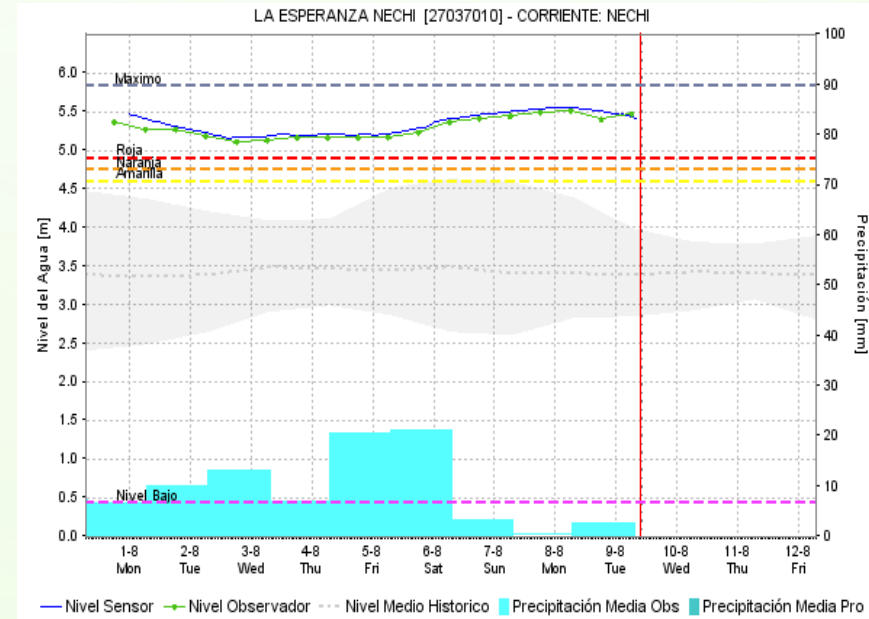
2.2.4 SUBZONA HIDROGRÁFICA DEL RÍO NECHÍ CUENCA BAJA

Subzona hidrográfica	Alerta	Descripción
Cuenca baja del río Nechí		Altos niveles en descenso en el río Nechí, con especial atención a su recorrido por el municipio de Nechí. Probabilidad de nuevos incrementos a partir de la noche, especialmente sobre sus aportantes en el municipio de El Bágre.

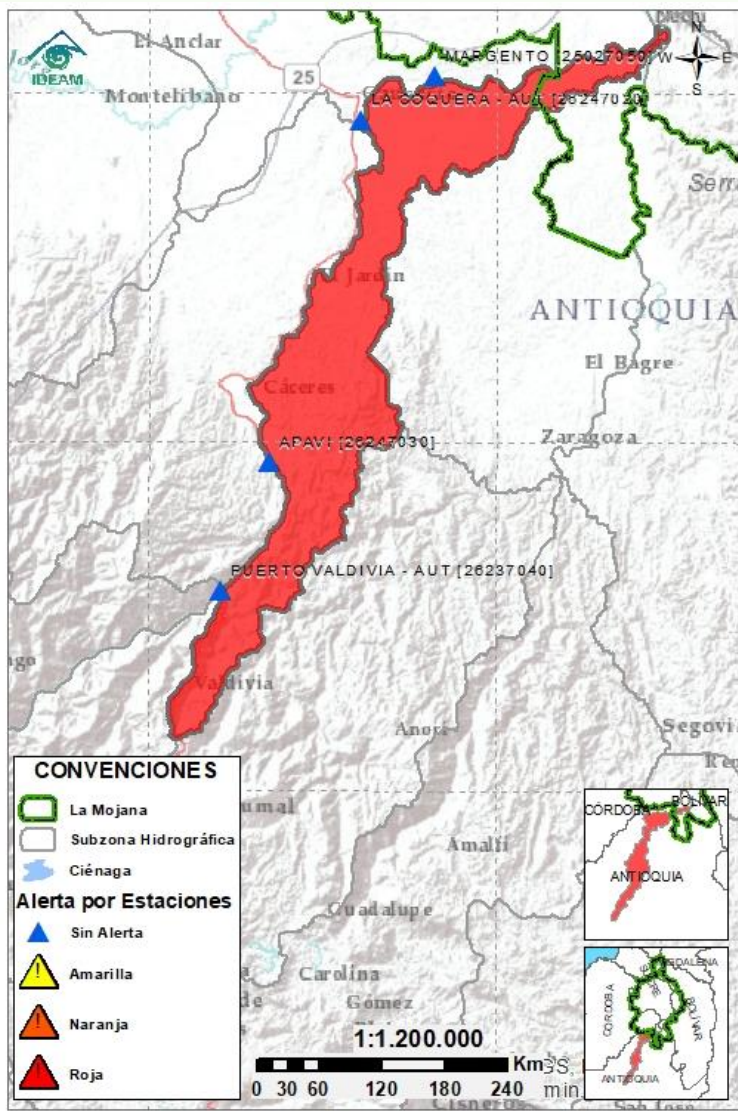
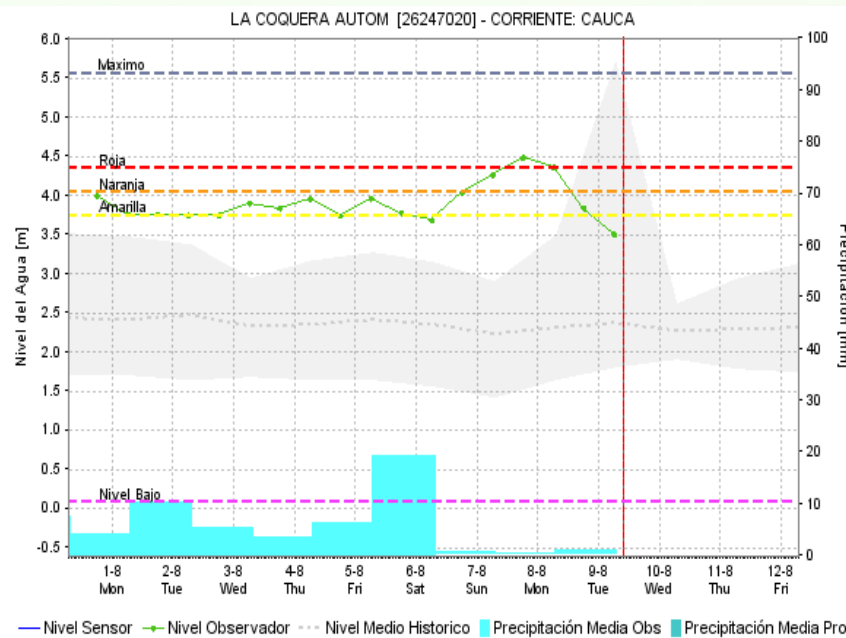
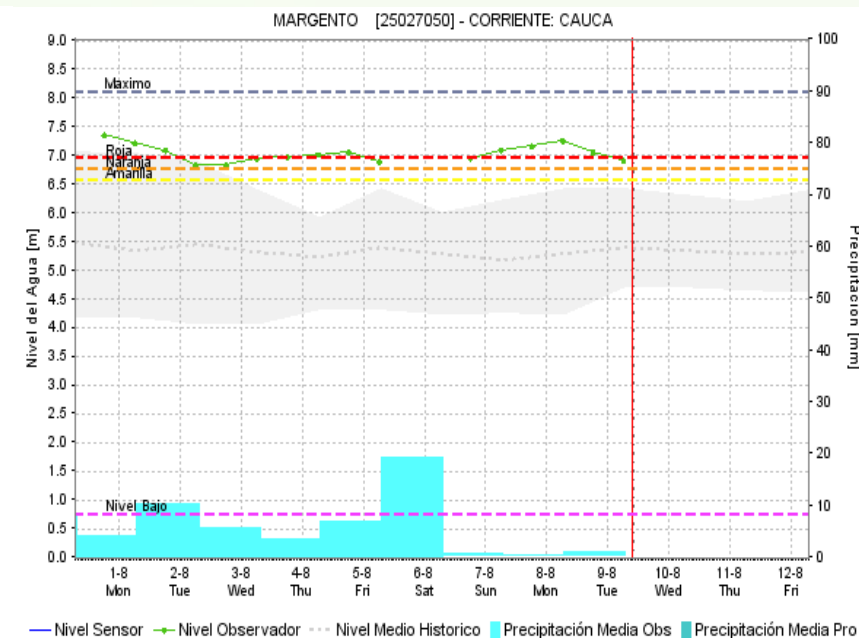
2.2.5 DIRECTOS AL CAUCA ENTRE PTO. VALDIVIA Y RÍO NECHÍ

Posterior al tránsito de creciente en el río Cauca, predomina el descenso de niveles en el tramo Valdivia-Nechí; sin embargo, se mantienen altos niveles en su recorrido por los municipios de Caucasia y Nechí. Especial atención a comunidades ribereñas y puntos históricos de rompimiento.

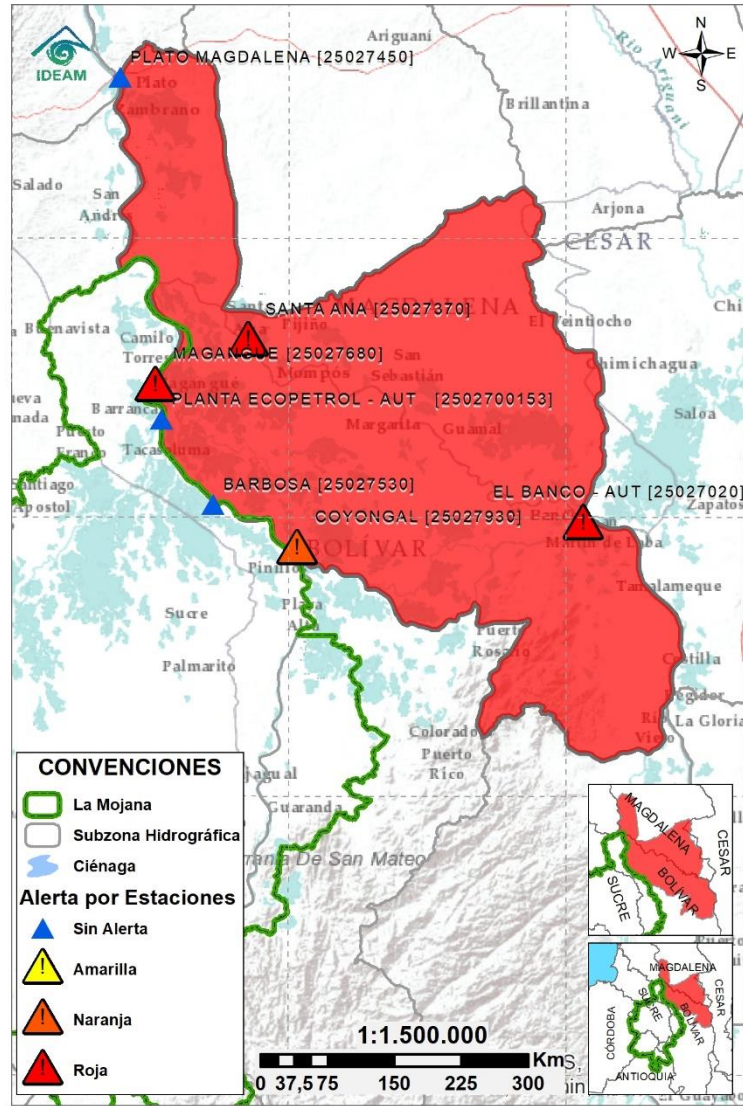
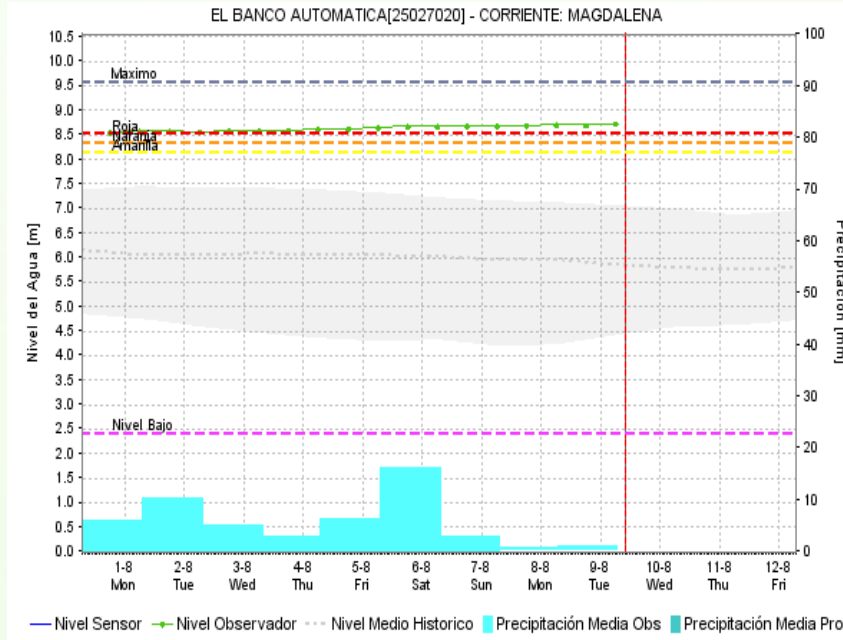
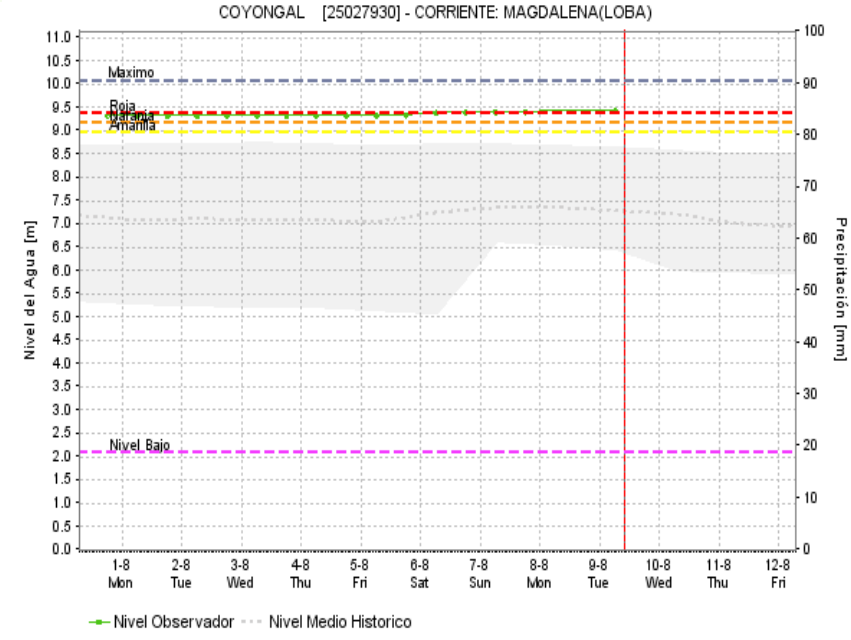
2.2.6 DIRECTOS AL BAJO MAGDALENA ENTRE EL BANCO Y EL PLATO

Subzona hidrográfica	Alerta	Descripción
Directos Bajo Magdalena entre el Banco y el Plato		Altos niveles en ascenso en el río Magdalena a la altura de El Banco (Magdalena), así como en el Brazo de Loba (municipios de Magangué y Cicuco), en el Brazo de Mompós (Mompós, San Zenón, Talaiga Nuevo, Santa Ana y Santa Bárbara de Pinto), y en el río Magdalena a la altura de Plato. Especial atención en los municipios de El Banco, Pinillos, Magangué y Santa Ana. Nota (13/07/2022): Inundación en el municipio San Martín de Loba– corregimiento de Chimi, Plan Bonito, Papayal, Playitas, vereda San Pablo. Nota (27/06/2022): inundación por desbordamiento del Brazo de Loba en el municipio de Magangué. Nota (03/07/2022): inundaciones por altos niveles del Brazo de Loba en el municipio de Pinillos.
