BOLETÍN HIDROMETEOROLÓGICO DE LA MOJANA

San Marcos, Sucre 10 de agosto de 2022

BOLETÍN No: 645

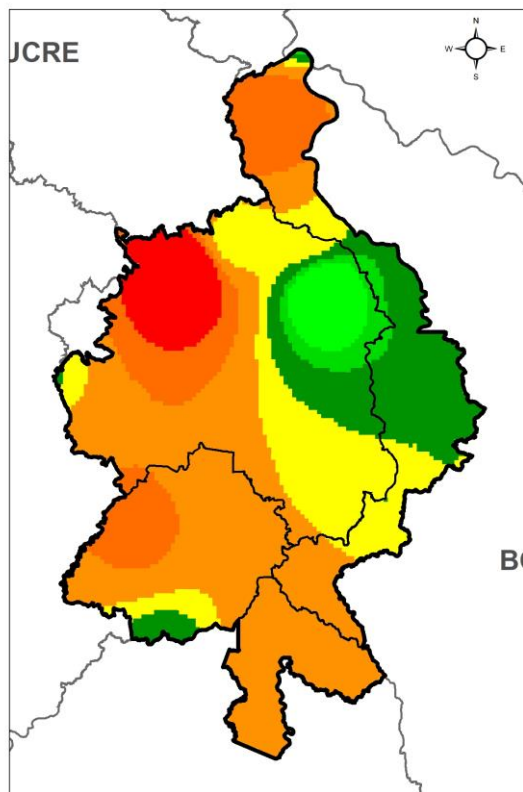
Precipitación acumulada
09/08/2022 (07:00) – 10/08/2022 (07:00).
Fuente: IDEAM

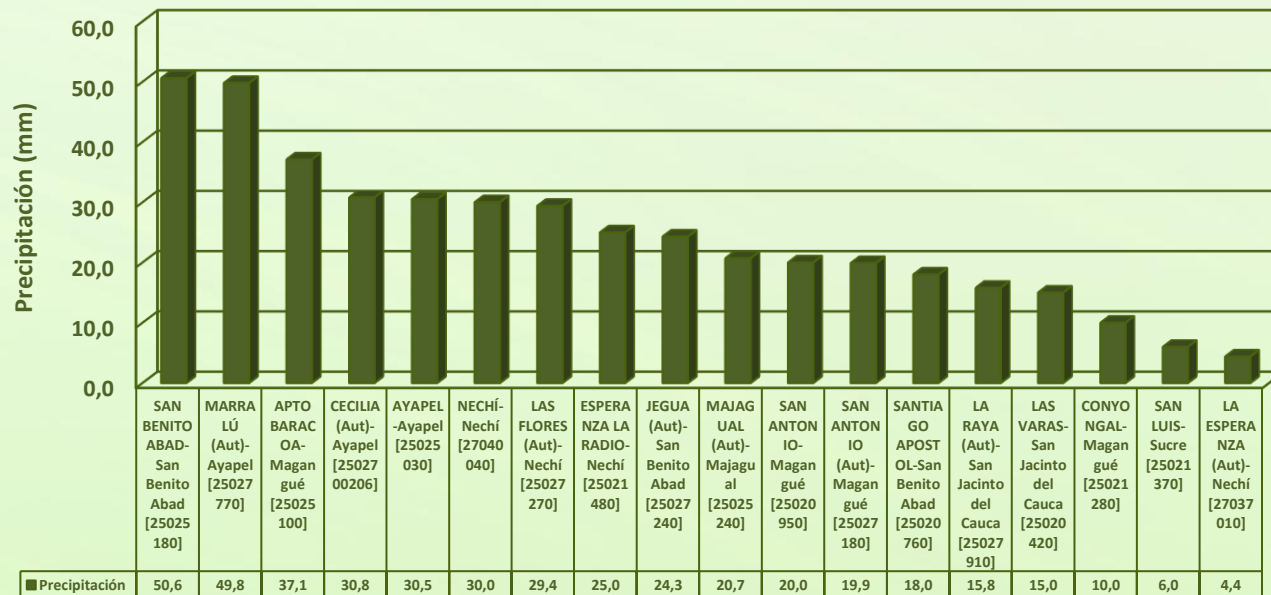
Lluvia Registrada el 09 Agosto de 2022

Precipitación: Desde finales de la tarde y durante la noche y madrugada, en el territorio mojanero y en las cuencas del Alto San Jorge, Bajo Cauca, Bajo Nechí y Bajo Magdalena, se presentaron lluvias acompañadas de descargas eléctricas y fuertes vientos.

Temperatura: se registró una temperatura máxima de 35°C el día 09 de agosto a las 16:00 horas en el municipio de Ayapel, y una mínima de 22°C en la madrugada del 10 de agosto.

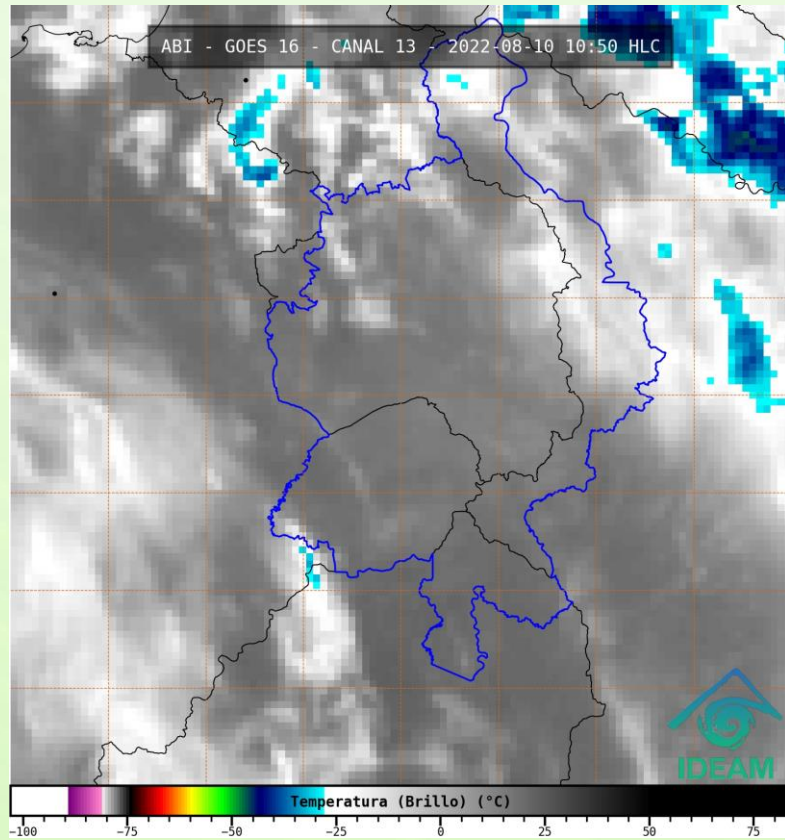
Imagen de satélite IR 10:50 HLC
Fuente: IDEAM

En las últimas horas se ha observado cielo parcialmente nublado.

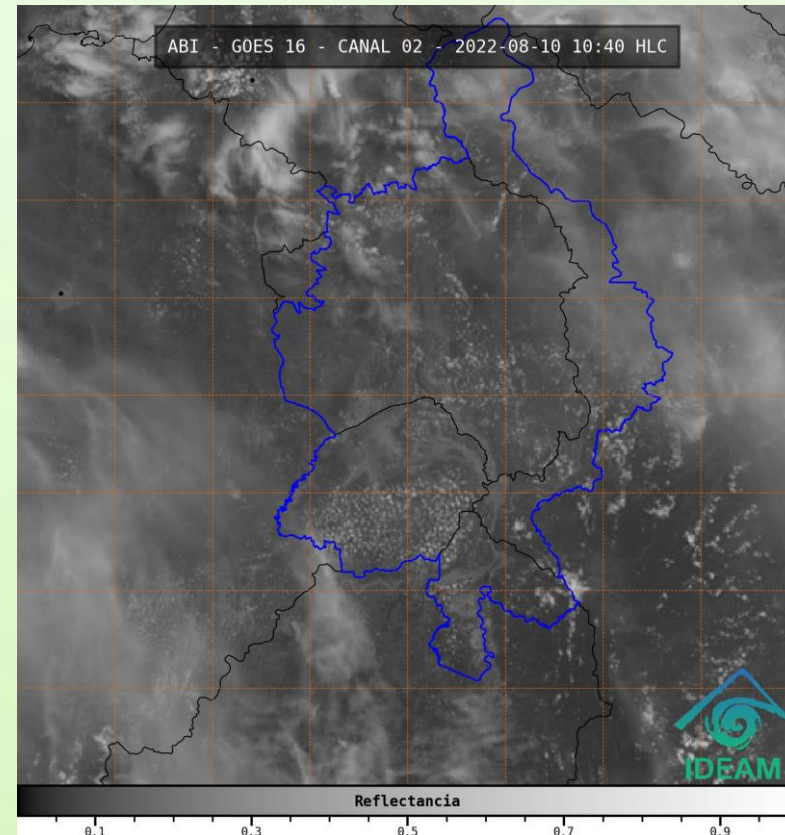
Imagen de satélite visible 10:40 HLC
Fuente: IDEAM

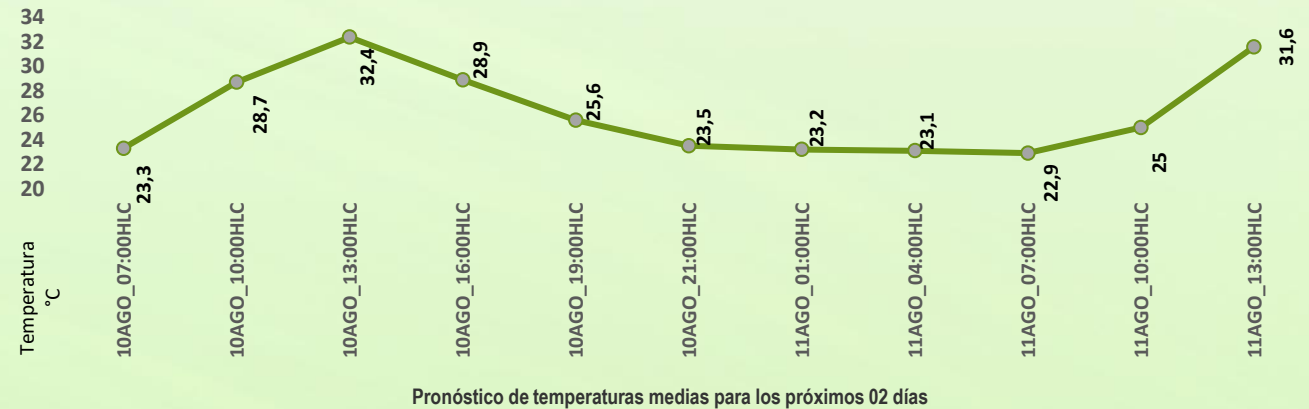
PRONÓSTICO PARA EL MIÉRCOLES 10 DE AGOSTO

Precipitación: se prevé una tarde seca y una noche y madrugada acompañada de lluvias en toda la región y las cuencas del Bajo Magdalena, Bajo Nechí, Bajo Cauca y Alto San Jorge.

Temperatura: las temperaturas máximas oscilarán entre los 33°C y 34°C y las mínimas entre los 23°C y 25°C. Las sensaciones térmicas máximas estimadas oscilarán entre los 34°C y 37°C.

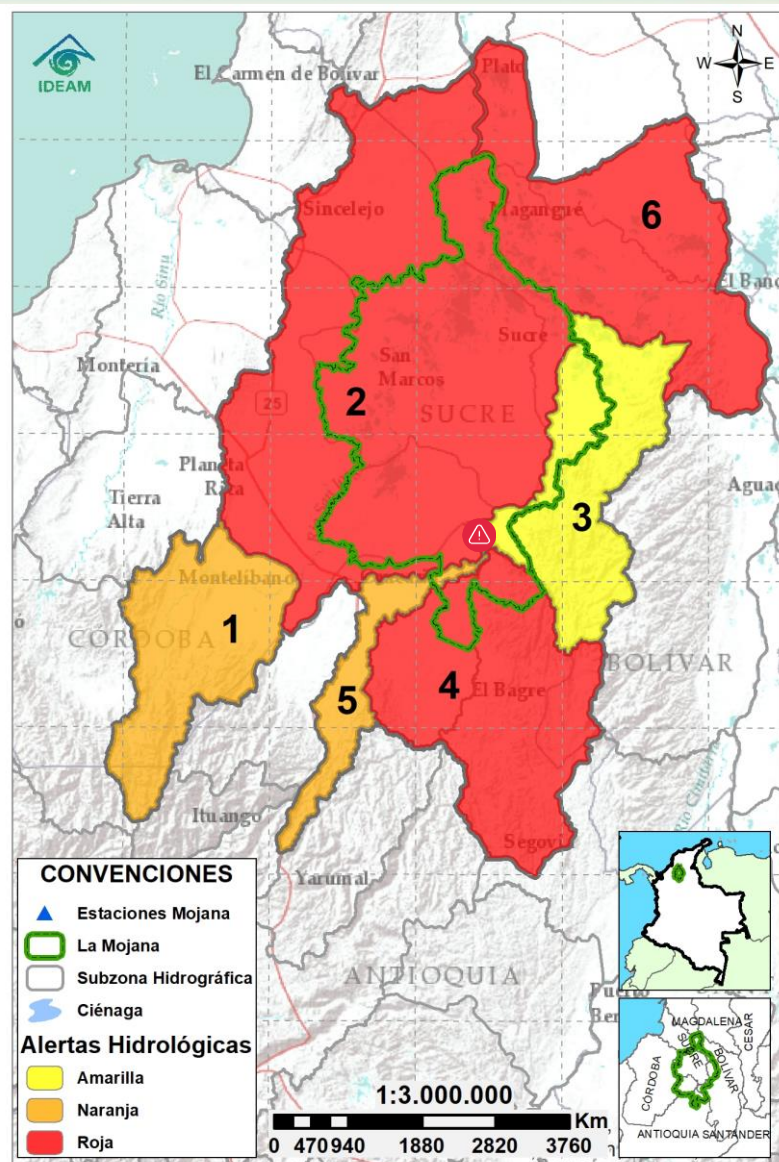
Descripción condiciones hidrológicas: se baja a alerta naranja el río Cauca en el tramo Valdivia-Caregato ante la persistencia del descenso de niveles, condición que se mantendrá a lo largo del día. Aguas abajo, el tramo Caregato-Pinillos; también en descenso, se baja a alerta amarilla. Por su parte el Bajo Nechí continúa descendiendo en su recorrido por la cabecera municipal de Nechí, pero se mantiene alerta roja por persistencia de altos niveles y probabilidad de crecientes, con especial atención a sus aportantes en el municipio de El Bagre. El alto San Jorge se mantiene en alerta naranja ante la ocurrencia de crecientes; condición que se intensificará hacia las jornadas nocturnas en donde se prevé la persistencia de lluvias.

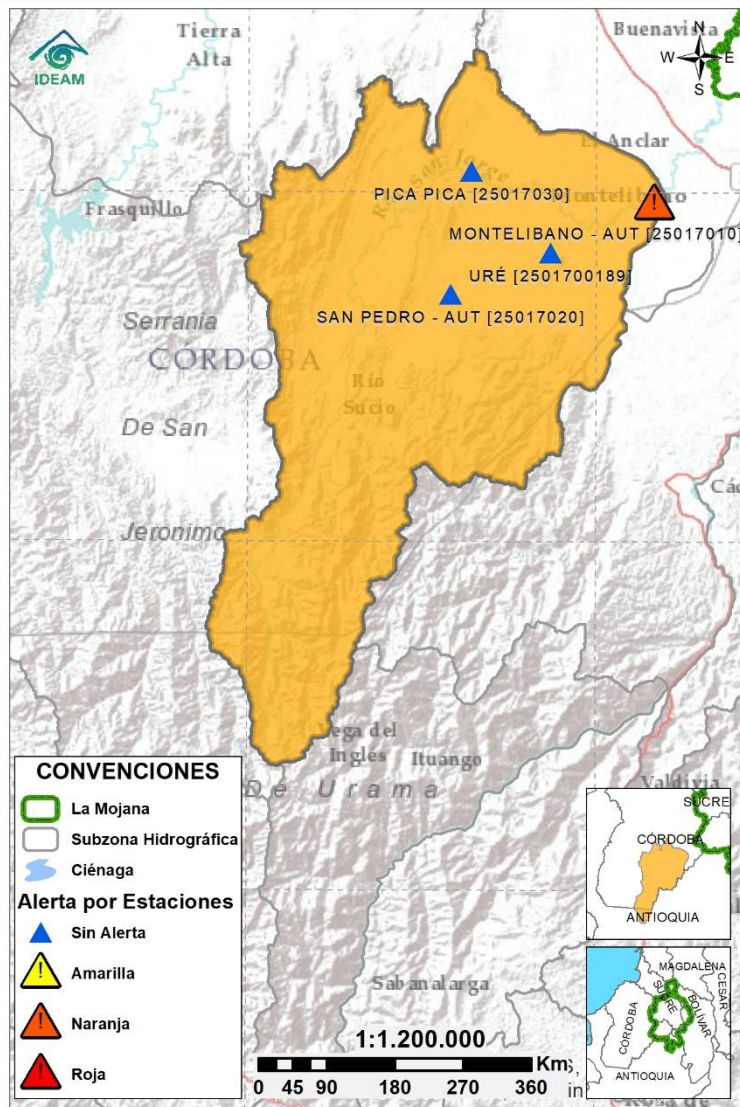
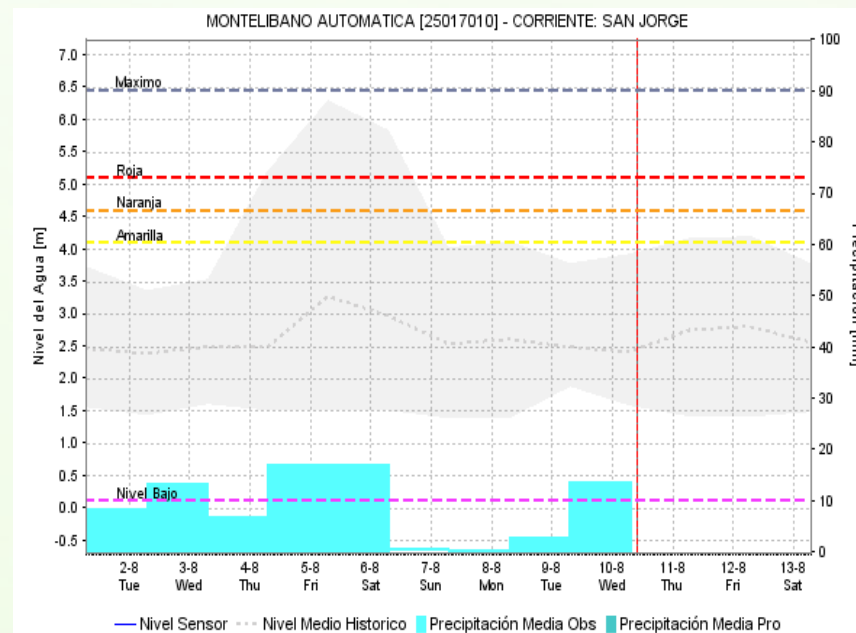
2.2.1 SUBZONA HIDROGRÁFICA DEL RÍO SAN JORGE CUENCA ALTA

Crecientes en el río San Jorge, así como en sus aportantes los ríos San Pedro y Uré. Especial atención a las jornadas nocturnas en donde se esperan importantes lluvias que intensificarían esta condición.

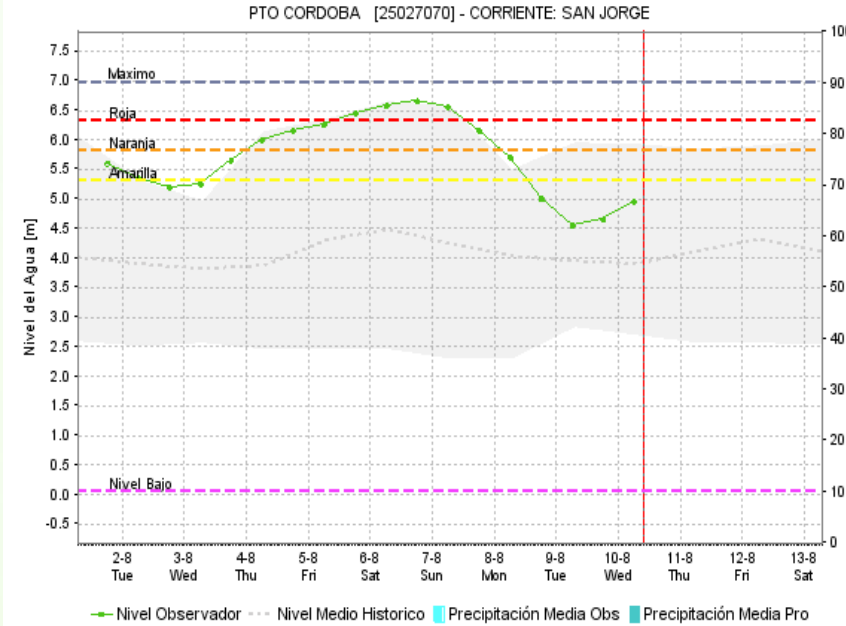
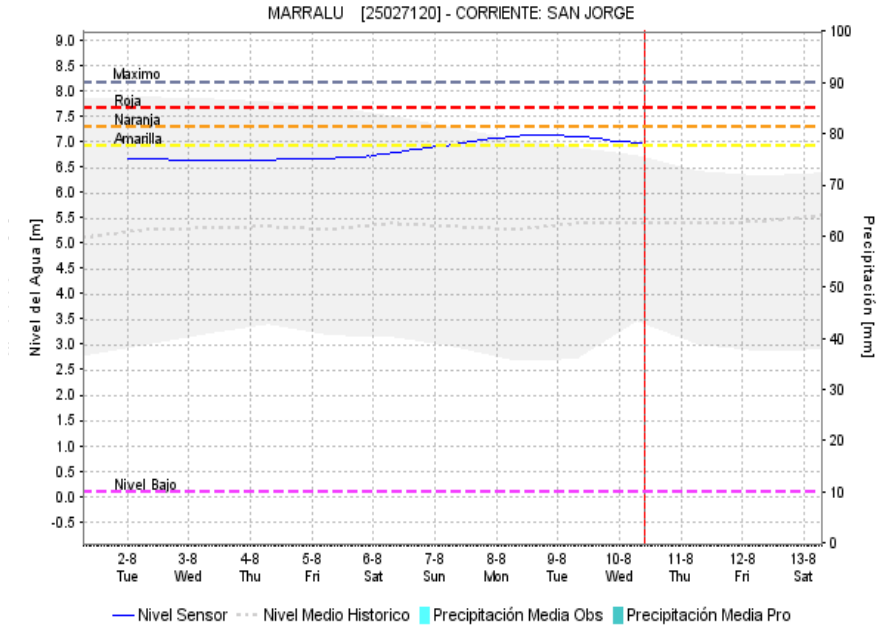
2.2.2 SUBZONA HIDROGRÁFICA DEL RÍO SAN JORGE CUENCA BAJA

Subzona hidrográfica	Alerta	Descripción
Cuenca baja del río San Jorge		<p>Creciente en tránsito en el río San Jorge en su recorrido por La Apartada, condición que se reflejará en Ayapel a lo largo del día. Persistencia de inundaciones, debido a: <i>i</i>) ingreso del Cauca por el sector Caregato, drenando hacia los caños Gil, Rabón, San Matías y Viloria en los municipios de San Jacinto del Cauca (Bolívar), Ayapel (Córdoba), Guaranda y San Benito Abad (Sucre), <i>ii</i>) muy altos niveles en el río San Jorge (norte de Ayapel-Magangué), así como en los caños Mojana y Pancegüita (Majagual y Sucre) y <i>iii</i>) efecto de remanso del Brazo de Loba en la desembocadura del río Cauca, generando incremento del río y del sistema cenagoso.</p> <p>Asociado al ascenso del río Cauca se advierte sobre la probabilidad de incremento en el sistema de caños conexo desde el sector Caregato.</p>

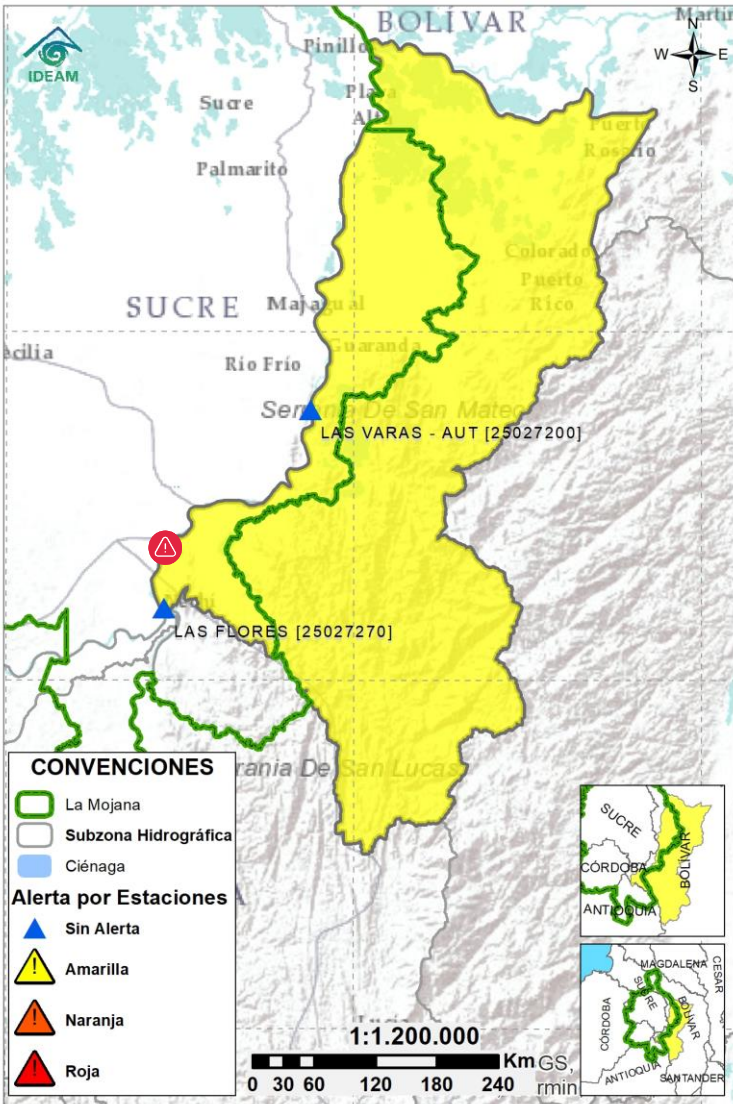
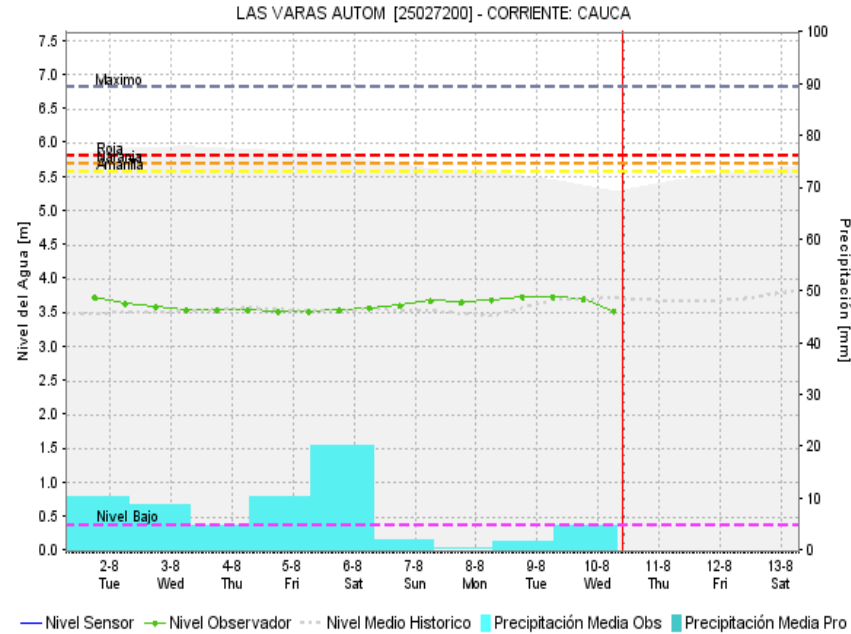
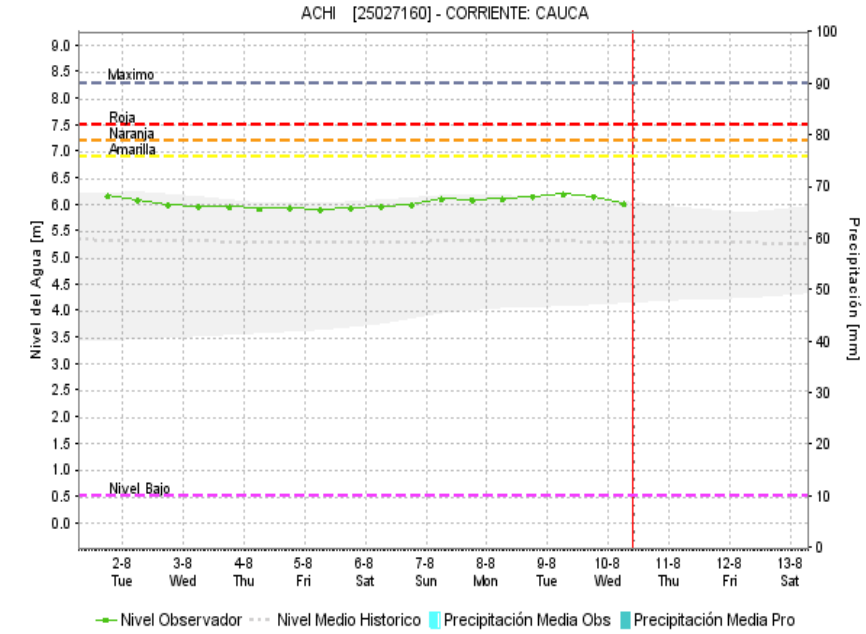
2.2.3 DIRECTOS AL BAJO CAUCA - CIÉNAGA LA RAYA ENTRE EL RÍO NECHÍ Y EL BRAZO DE LOBA

Descenso del río Cauca en el tramo Nechí-Pinillos; condición que se mantendrá a lo largo del día. Persistencia de la emergencia en Caregato.

Alerta puntual en el sector Caregato (San Jacinto del Cauca), por persistencia del ingreso del río Cauca hacia el Bajo San Jorge. Nota (27/08/2021): rompimiento del dique marginal del río Cauca en el sector Cara de Gato, generando ingreso de agua hacia el Bajo San Jorge. Emergencia activa hasta la fecha.

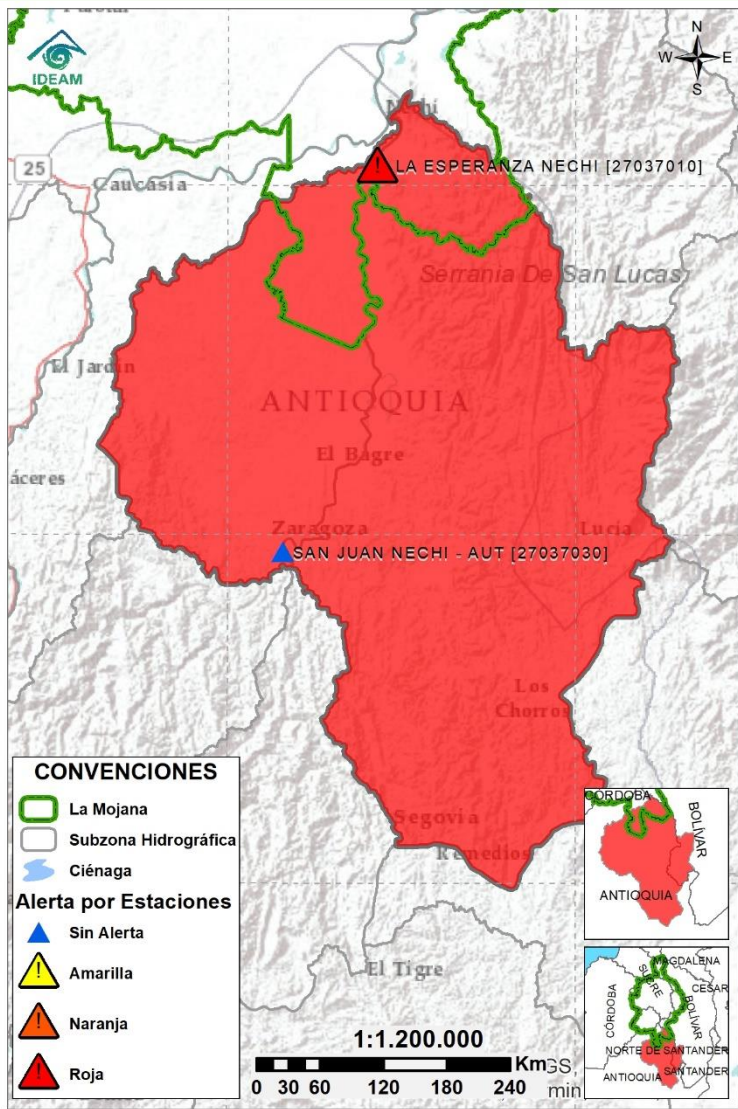
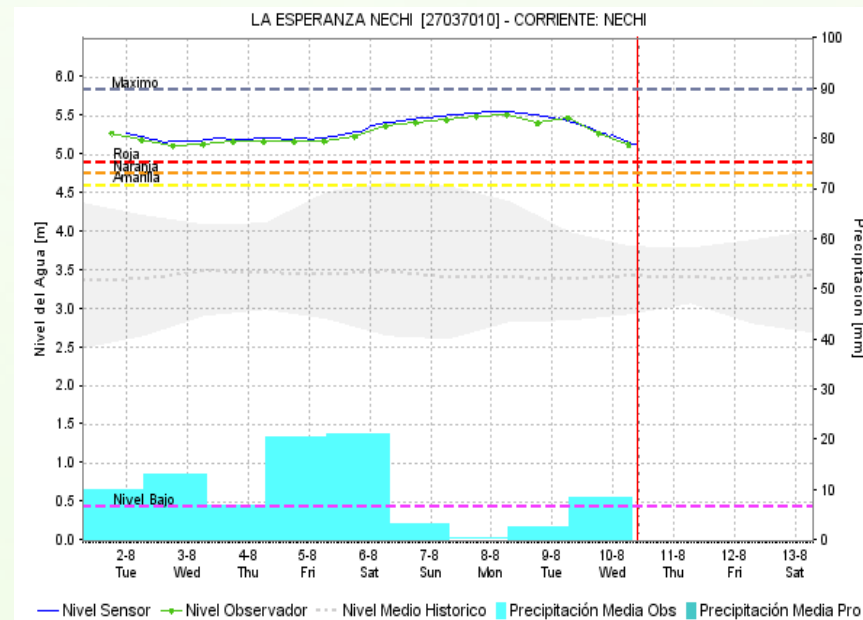
2.2.4 SUBZONA HIDROGRÁFICA DEL RÍO NECHÍ CUENCA BAJA

Altos niveles en descenso en el río Nechí, con especial atención a su recorrido por el municipio de Nechí. Probabilidad de nuevos incrementos a partir de la noche, especialmente sobre sus aportantes en el municipio de El Bágre.

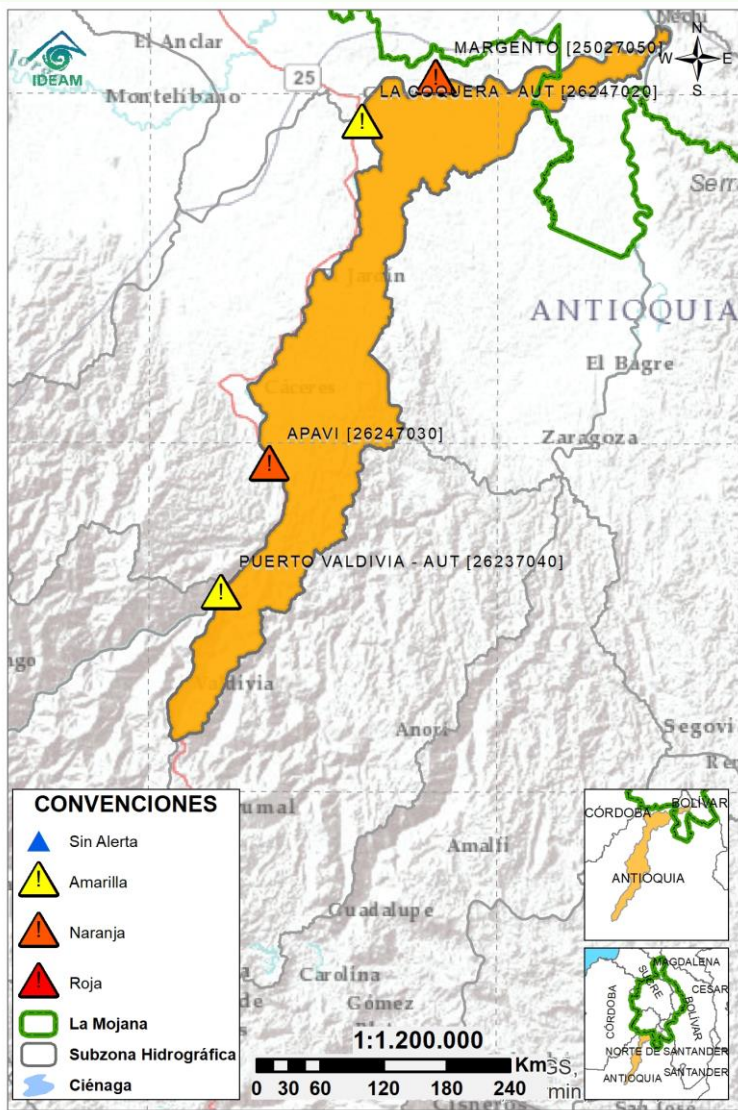
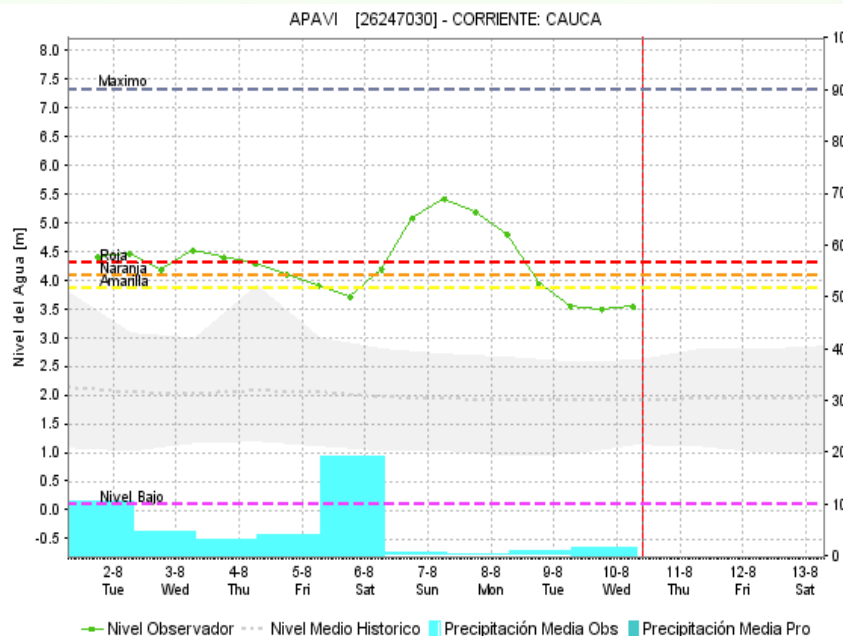
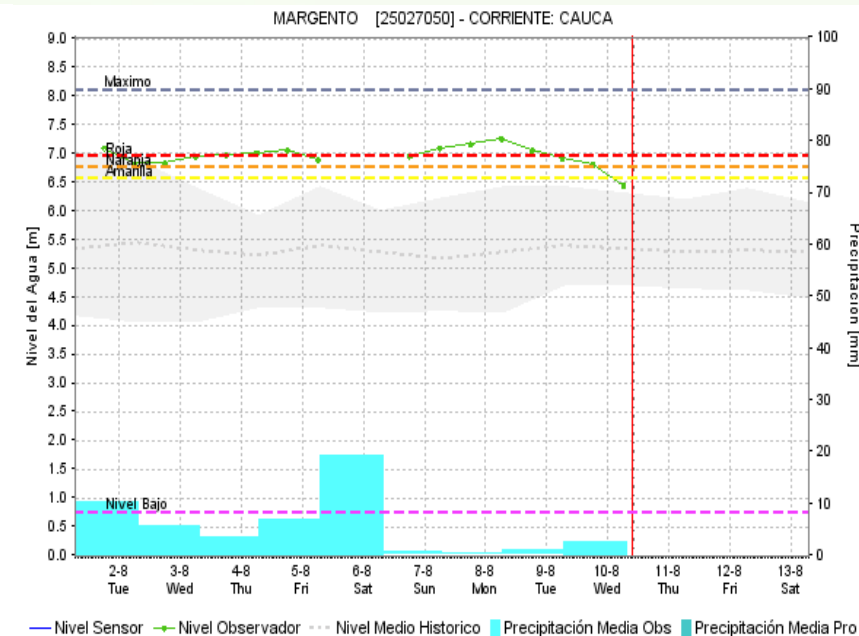
2.2.5 DIRECTOS AL CAUCA ENTRE PTO. VALDIVIA Y RÍO NECHÍ

Subzona hidrográfica	Alerta	Descripción
Directos al Cauca entre Pto. Valdivia y río Nechí		Se mantiene el descenso de niveles en el tramo Valdivia-Nechí, condición que predominará a lo largo del día.

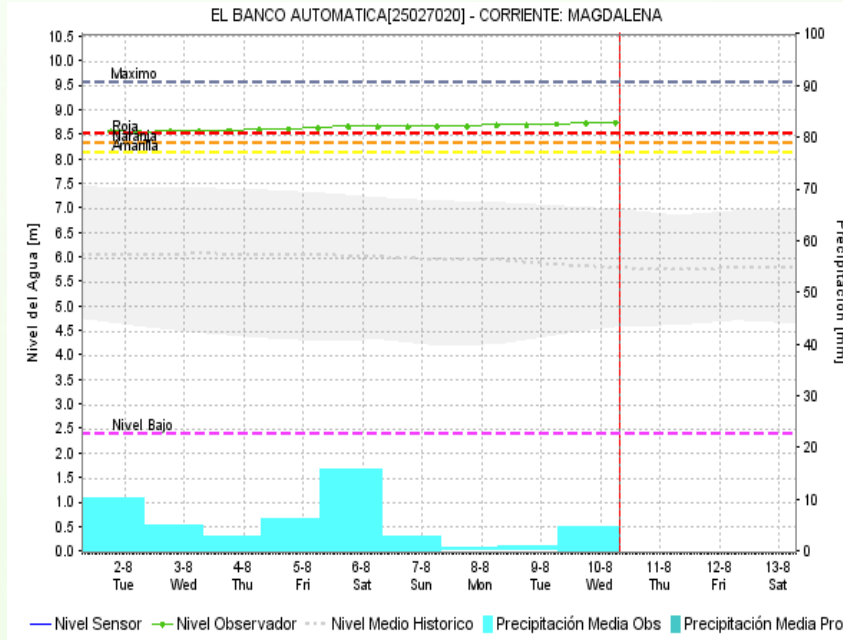
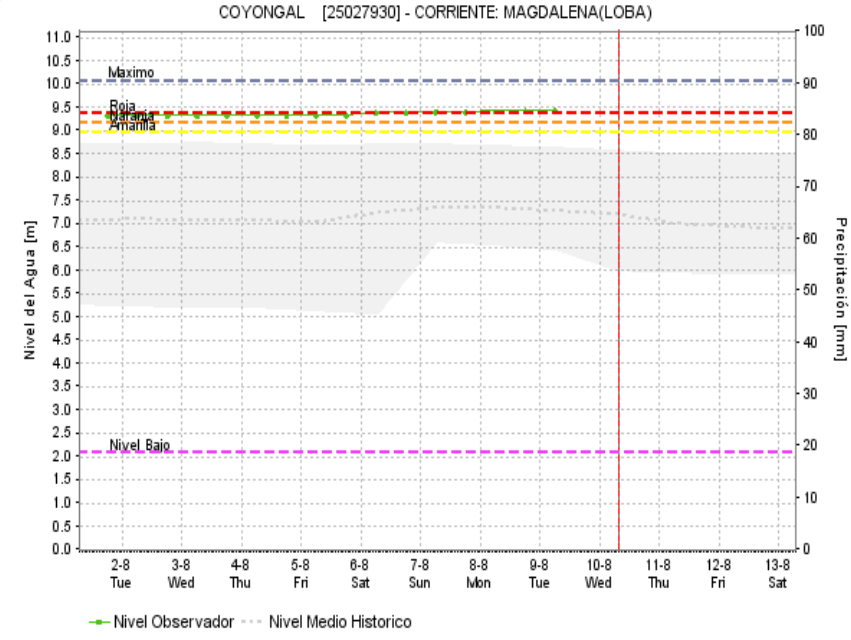
2.2.6 DIRECTOS AL BAJO MAGDALENA ENTRE EL BANCO Y EL PLATO

Subzona hidrográfica	Alerta	Descripción
Directos Bajo Magdalena entre el Banco y el Plato		Altos niveles en ascenso en el río Magdalena a la altura de El Banco (Magdalena), así como en el Brazo de Loba (municipios de Magangué y Cicuco), en el Brazo de Mompós (Mompós, San Zenón, Talaiga Nuevo, Santa Ana y Santa Bárbara de Pinto), y en el río Magdalena a la altura de Plato. Especial atención en los municipios de El Banco, Pinillos, Magangué y Santa Ana. Nota (13/07/2022): Inundación en el municipio San Martín de Loba– corregimiento de Chimi, Plan Bonito, Papayal, Playitas, vereda San Pablo. Nota (27/06/2022): inundación por desbordamiento del Brazo de Loba en el municipio de Magangué. Nota (03/07/2022): inundaciones por altos niveles del Brazo de Loba en el municipio de Pinillos.
