BOLETÍN HIDROMETEOROLÓGICO DE LA MOJANA

San Marcos, Sucre 22 de agosto de 2022

BOLETÍN No: 652

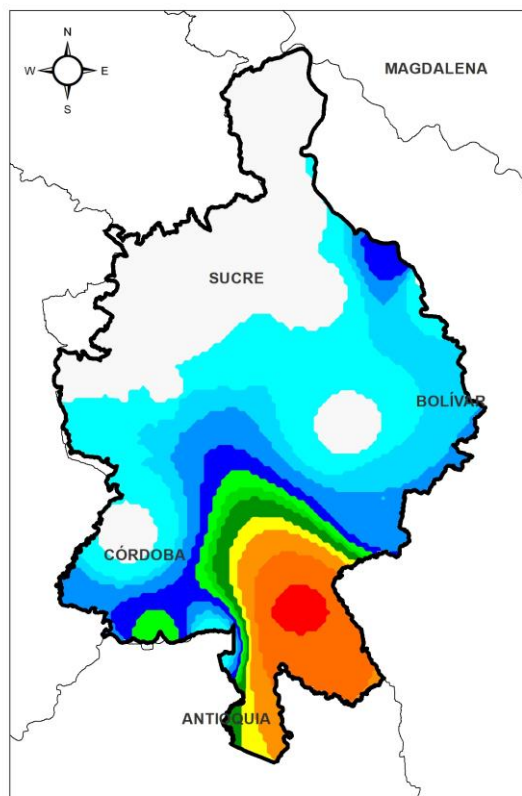
Precipitación acumulada
198/08/2022 (07:00) – 20/08/2022 (07:00).
Fuente: IDEAM

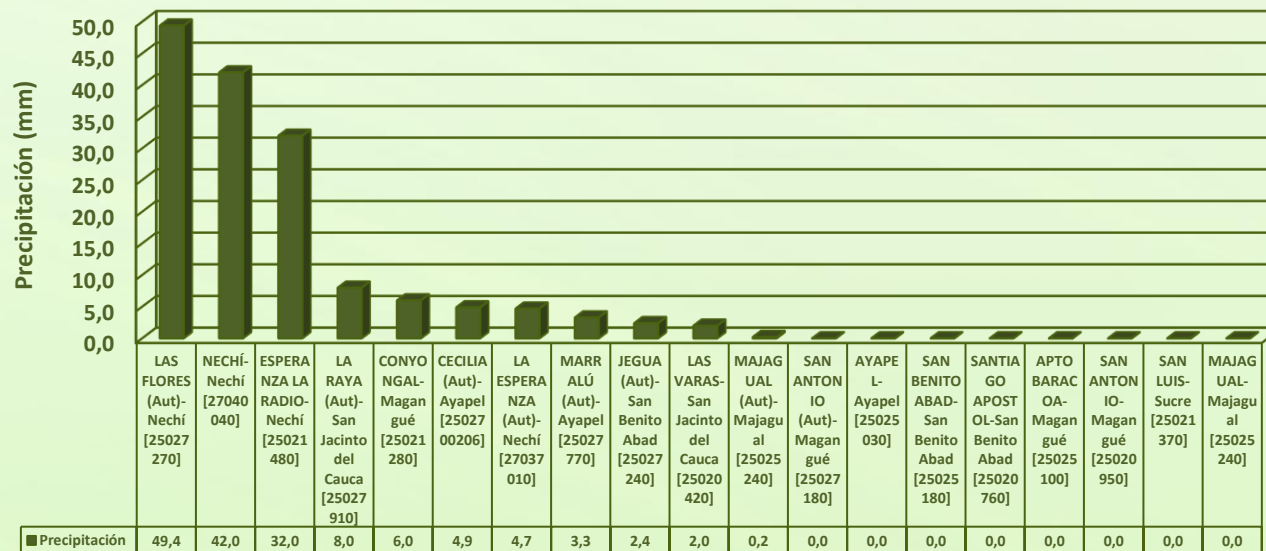
Lluvia Registrada el 19 Agosto de 2022

RESUMEN DE CONDICIONES DEL DÍA 19 DE AGOSTO

Precipitación: luvias al sur de la región en horas de la noche y madrugada.

Temperatura: se registró una temperatura máxima de 35,5°C el día 19 de agosto a las 15:00 horas en el municipio de Ayapel, y una mínima de 23,9°C en la madrugada del 20 de agosto.

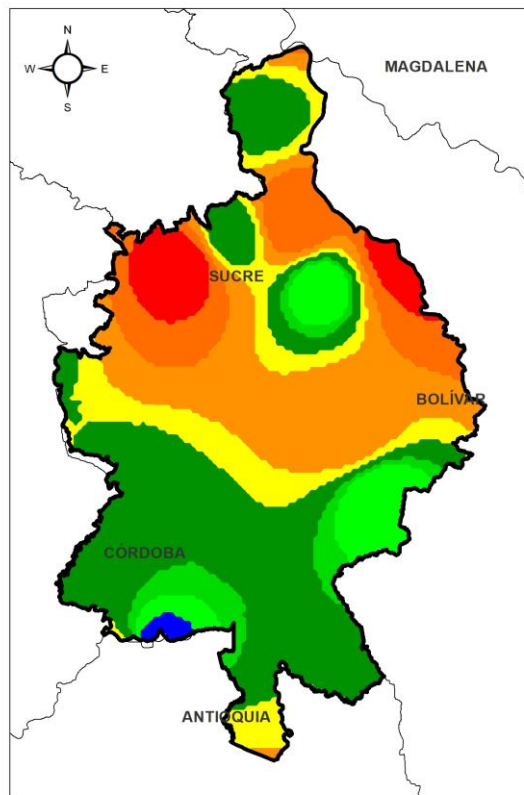
Precipitación acumulada
20/08/2022 (07:00) – 21/08/2022 (07:00).
Fuente: IDEAM

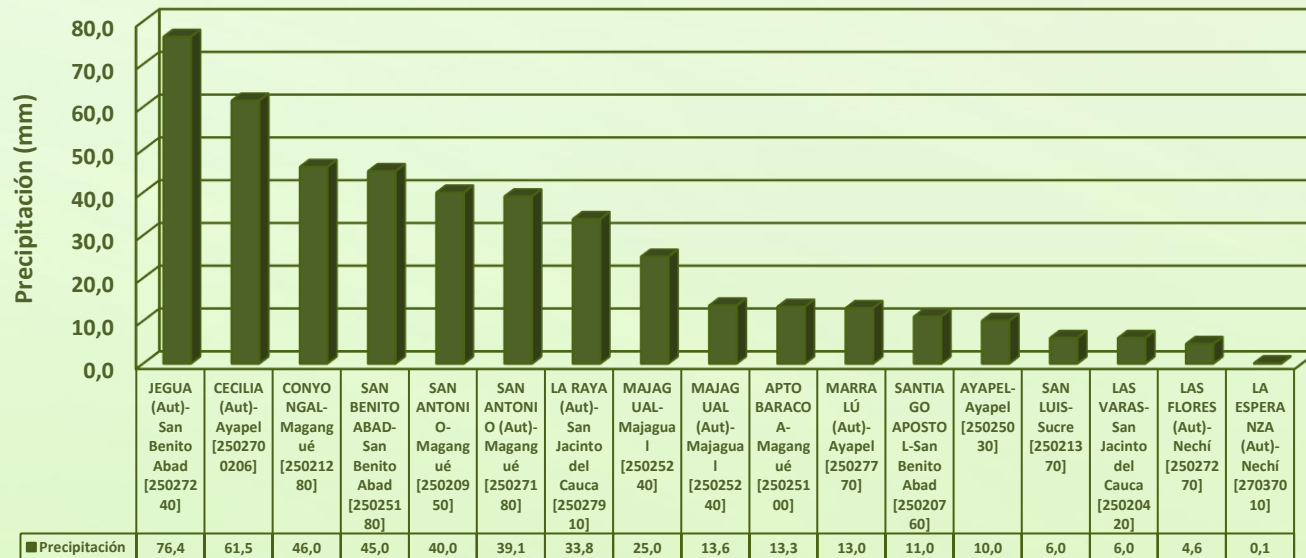
Lluvia Registrada el 20 Agosto de 2022

RESUMEN DE CONDICIONES DEL DÍA 20 DE AGOSTO

Precipitación: lluvias acompañadas de tormenta eléctrica en el territorio.

Temperatura: se registró una temperatura máxima de 30,8°C el día 20 de agosto a las 14:00 horas en el municipio de Ayapel, y una mínima de 22,3°C en la madrugada del 21 de agosto.

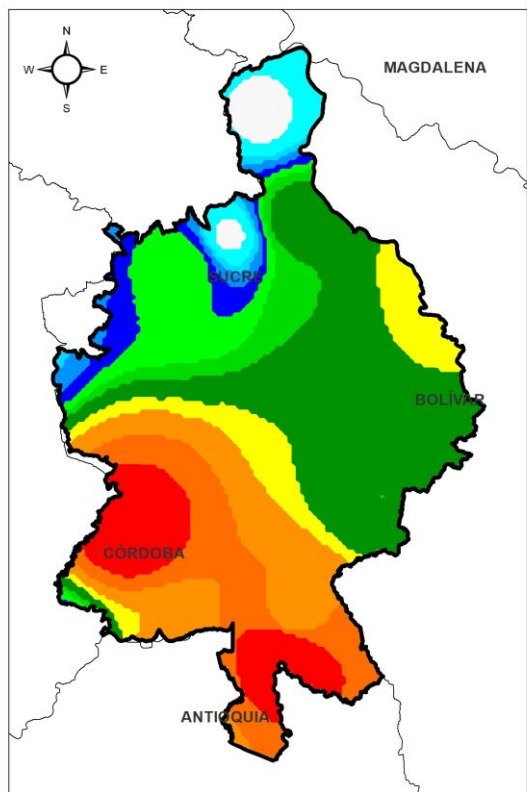
Precipitación acumulada
21/08/2022 (07:00) – 22/08/2022 (07:00).
Fuente: IDEAM

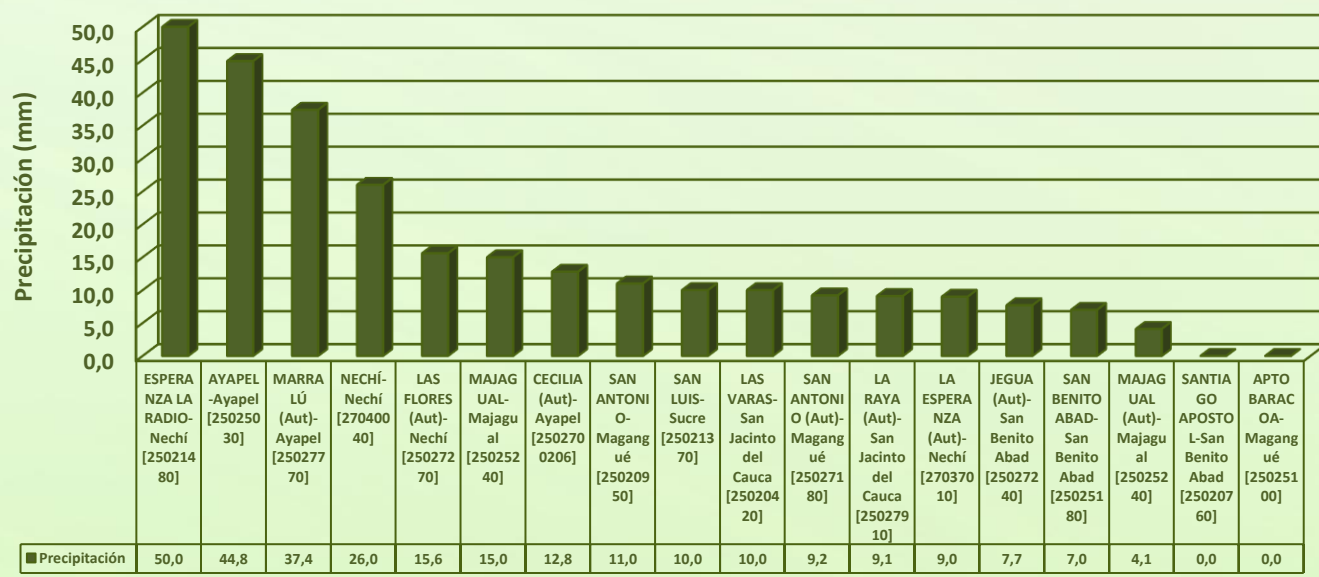
Lluvia Registrada el 21 Agosto de 2022

RESUMEN DE CONDICIONES DEL DÍA 21 DE AGOSTO

Precipitación: en horas de la noche y madrugada se presentaron precipitaciones, siendo las más fuertes sobre los municipios de Ayapel y Nechí.

Temperatura: se registró una temperatura máxima de 32,3°C el día 21 de agosto a las 17:00 horas en el municipio de San Benito Abad, y una mínima de 23°C en la madrugada del 22 de agosto en el municipio de Ayapel.

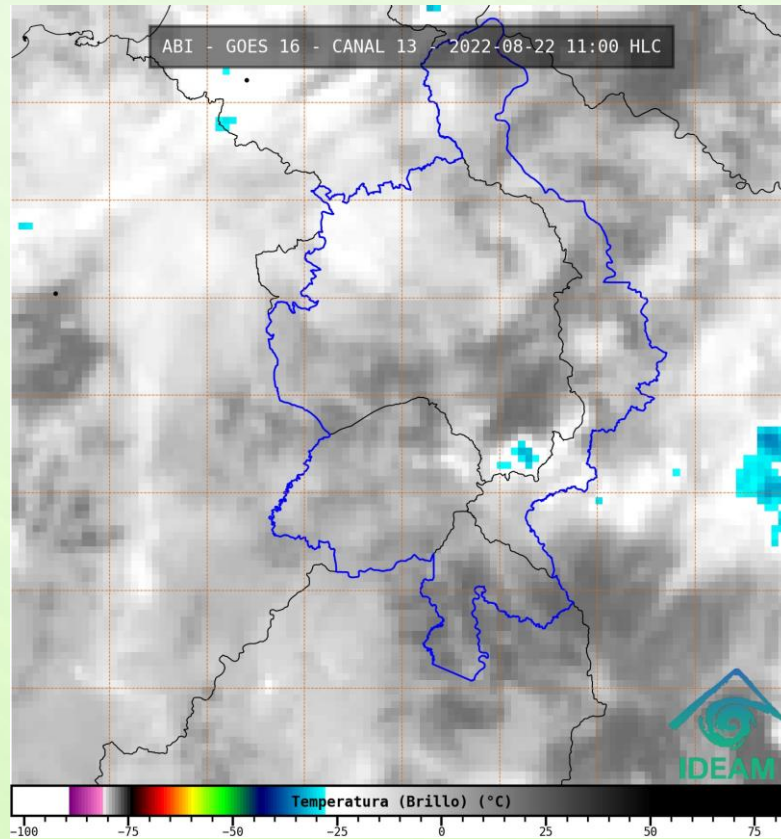
Imagen de satélite IR 11:00 HLC
Fuente: IDEAM

En las últimas horas se ha observado cielo mayormente nublado y tiempo seco.

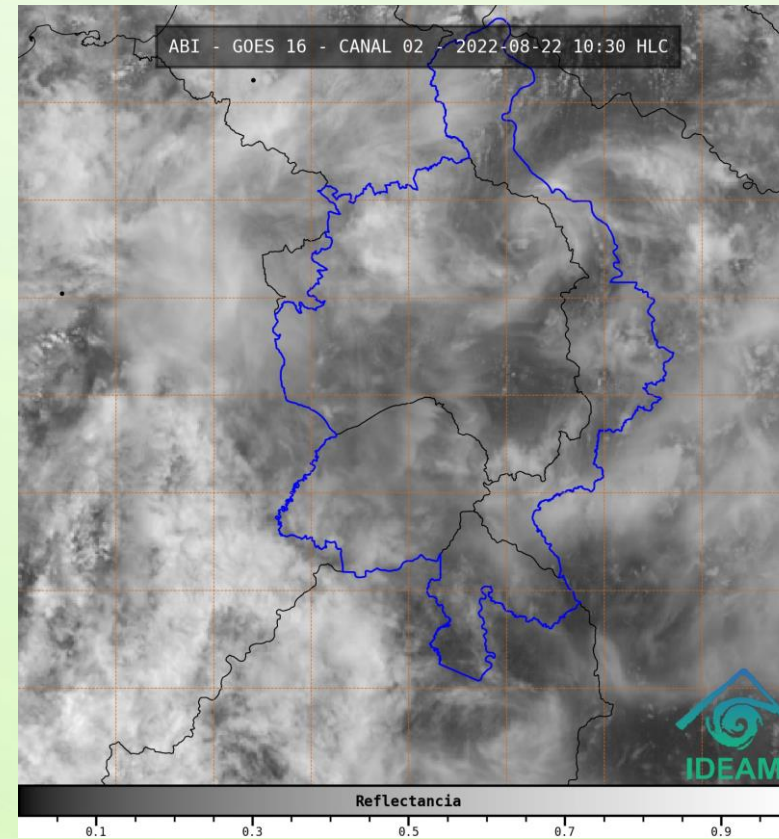
Imagen de satélite visible 11:00 HLC
Fuente: IDEAM

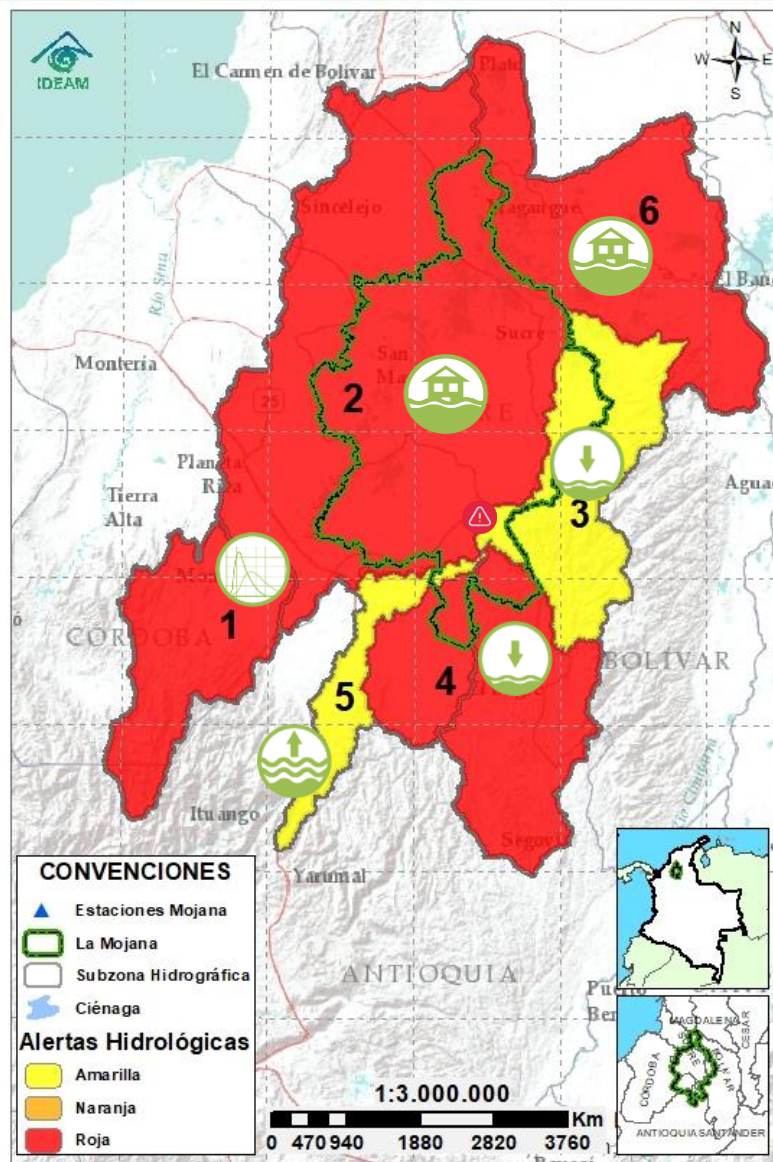
Condiciones hidrológicas antecedentes para el 21/08//2022

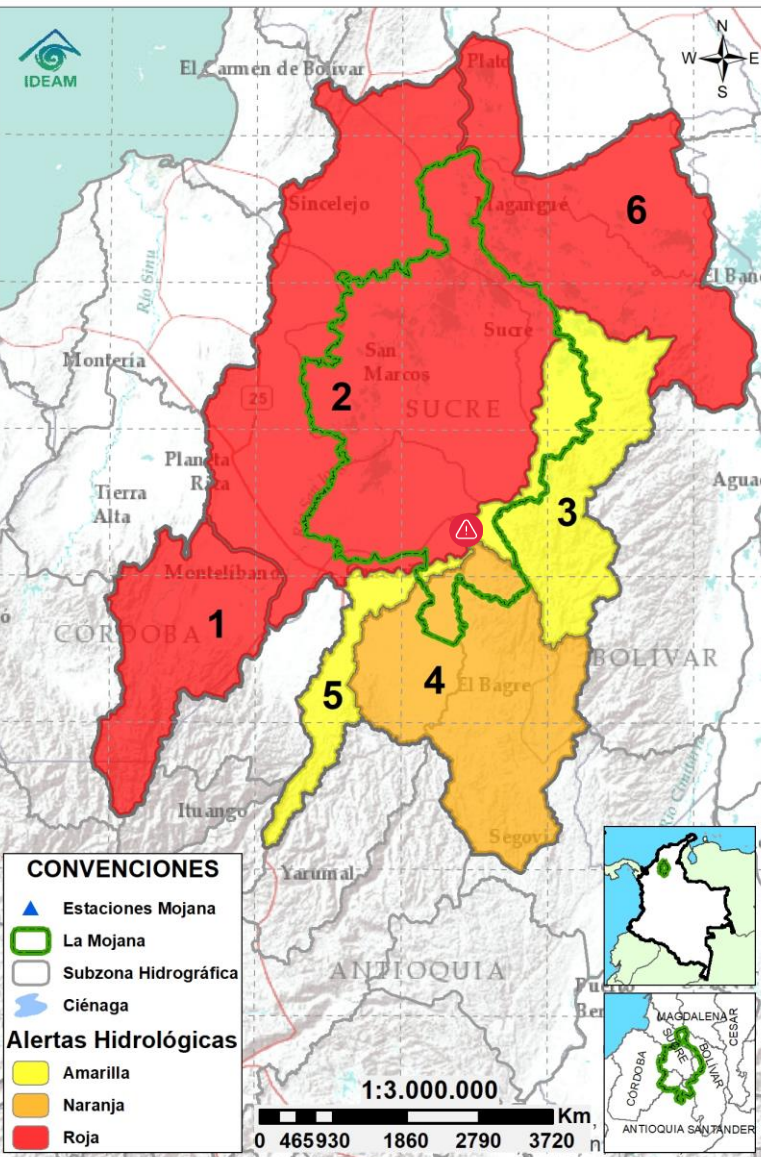
Descripción condiciones hidrológicas: alerta roja en toda la cuenca del río San Jorge, y en el Bajo Magdalena. Se destaca la ocurrencia de crecientes en el alto San Jorge y en sus aportantes, con tránsito hacia el tramo Montelíbano-La Apartada. Así mismo, se advierte sobre la probabilidad de nuevos incrementos a partir de la tarde.

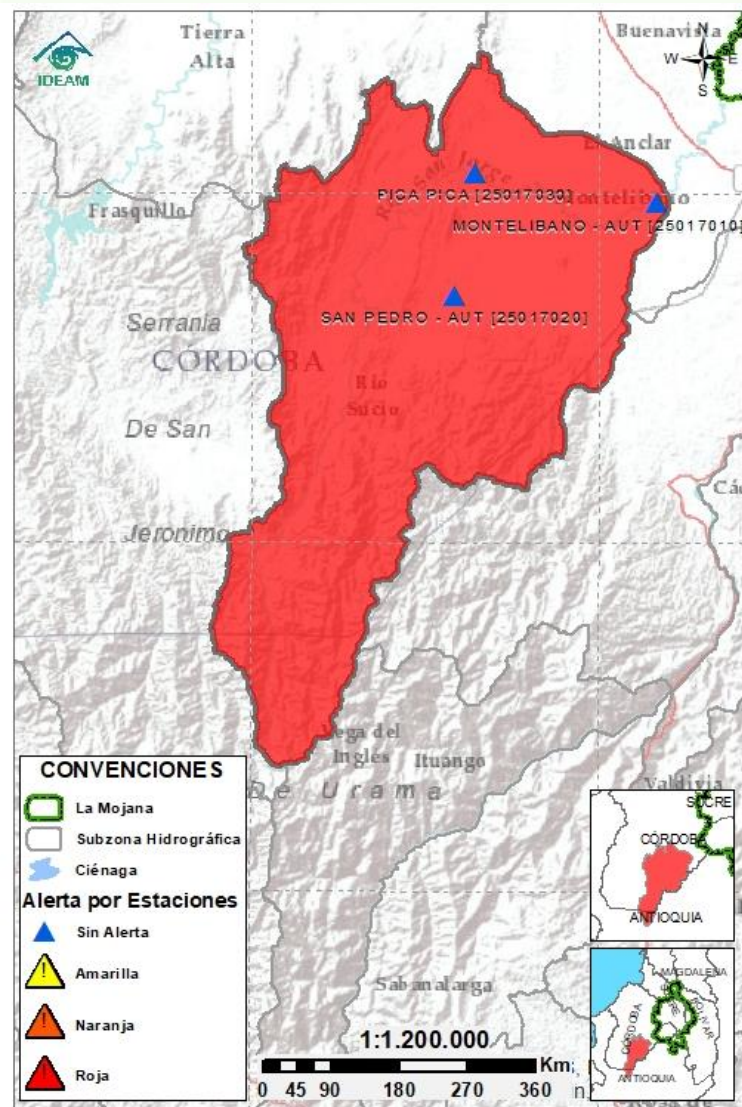
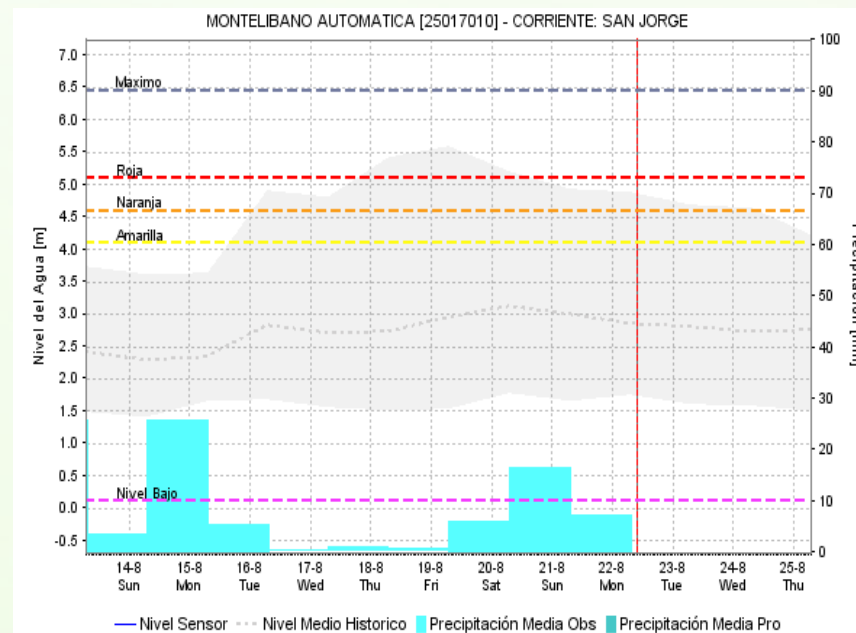
2.2.1 SUBZONA HIDROGRÁFICA DEL RÍO SAN JORGE CUENCA ALTA

Crecientes en el río San Jorge y en sus aportantes: los ríos San Pedro y Uré. Especial atención a los municipios de Puerto Libertador y Montelíbano.

Nota (20/08/2021): Inundación de El Brillante (Puerto Libertador), por desbordamiento del río San Jorge.

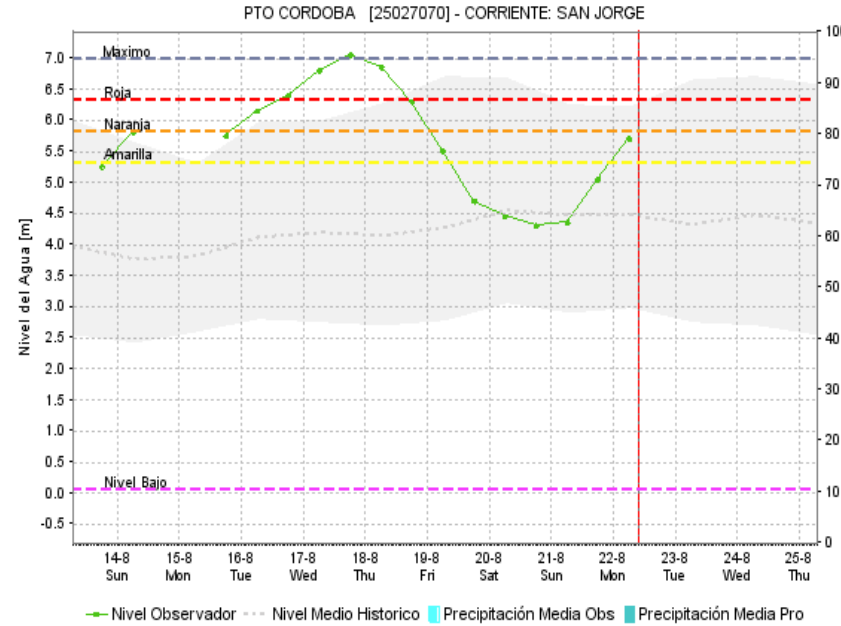
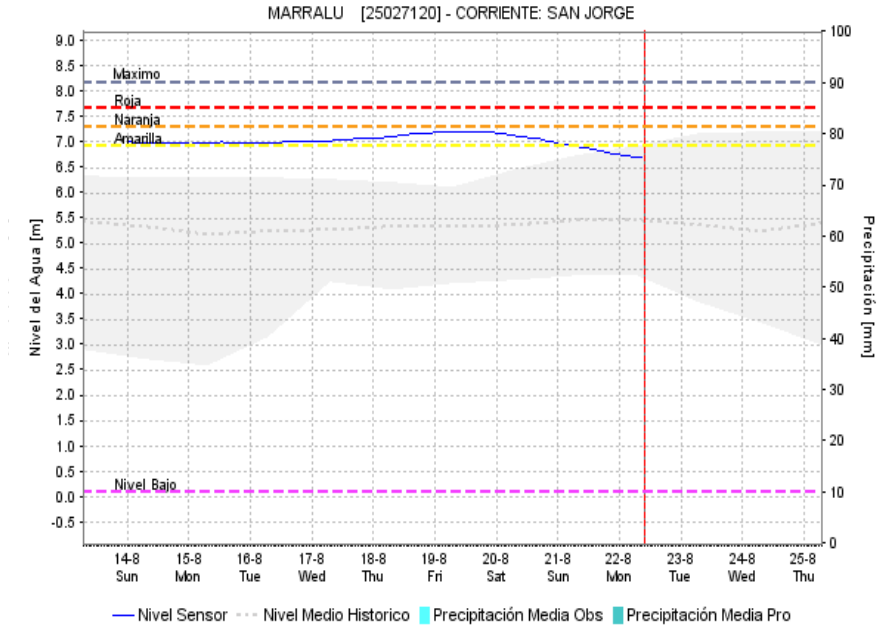
2.2.2 SUBZONA HIDROGRÁFICA DEL RÍO SAN JORGE CUENCA BAJA

Subzona hidrográfica	Alerta	Descripción
Cuenca baja del río San Jorge		Tránsito de creciente en el río San Jorge en su recorrido por La Apartada. Persistencia de inundaciones, debido a: <i>i</i>) ingreso del Cauca por el sector Caregato, drenando hacia los caños Gil, Rabón, San Matías y Viloría en los municipios de San Jacinto del Cauca (Bolívar), Ayapel (Córdoba), Guaranda y San Benito Abad (Sucre), <i>ii</i>) muy altos niveles en el río San Jorge (norte de Ayapel-Magangué), así como en los caños Mojana y Pancegüita (Majagual y Sucre) y <i>iii</i>) efecto de remanso del Brazo de Loba en la desembocadura del río Cauca, generando incremento del río y del sistema cenagoso.
		Nota (11/08/2022): en el municipio de Sucre, altos niveles en la ciénaga del Totumo; especial atención en las poblaciones asentadas en los caños Mojana y Pancegüita.

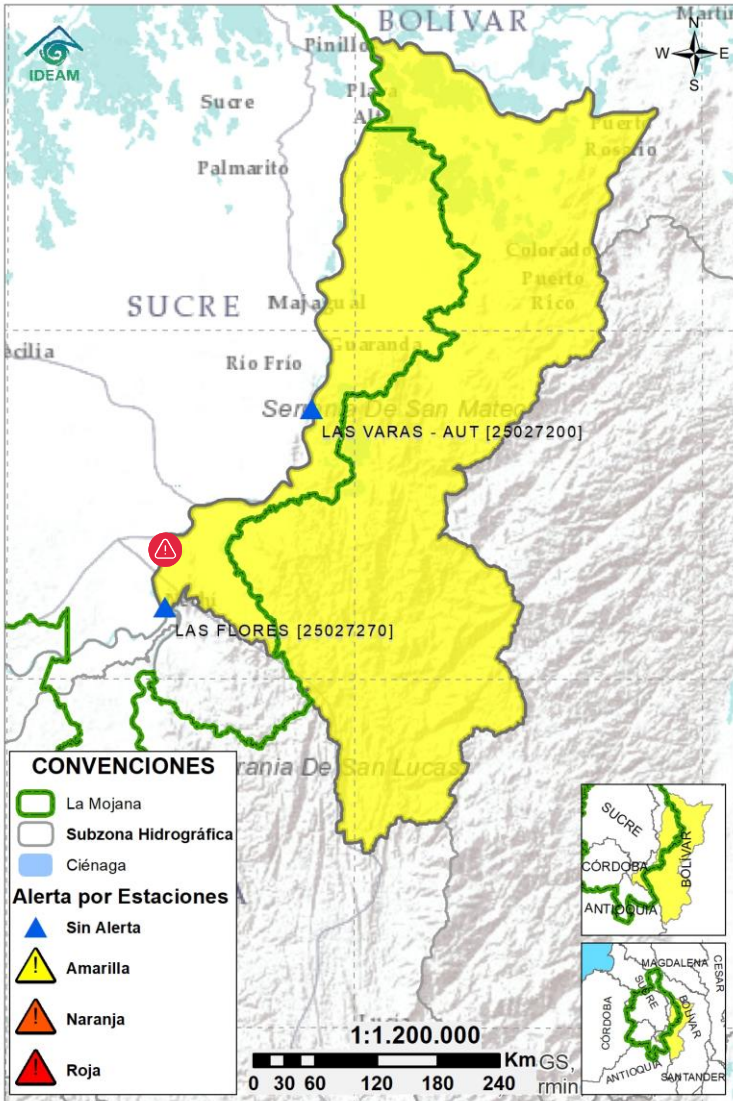
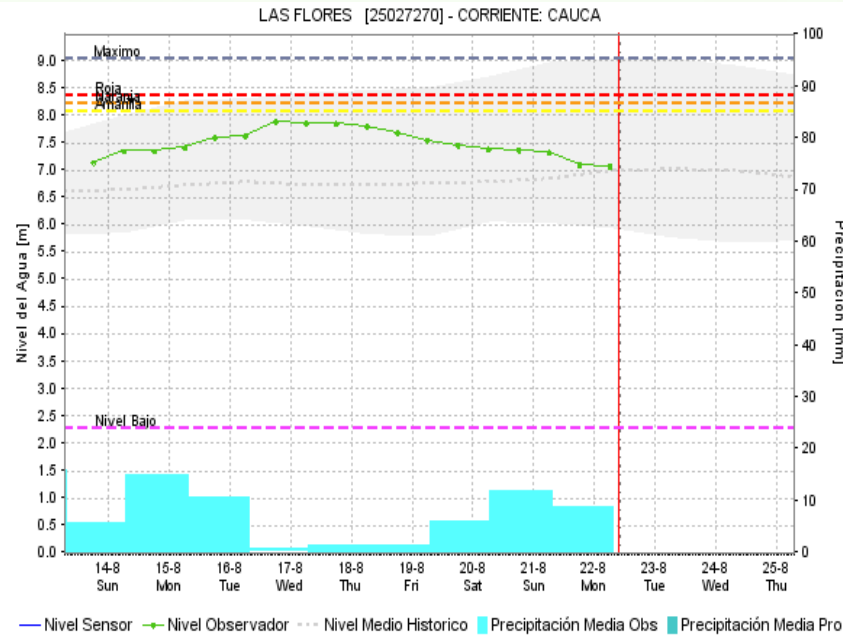
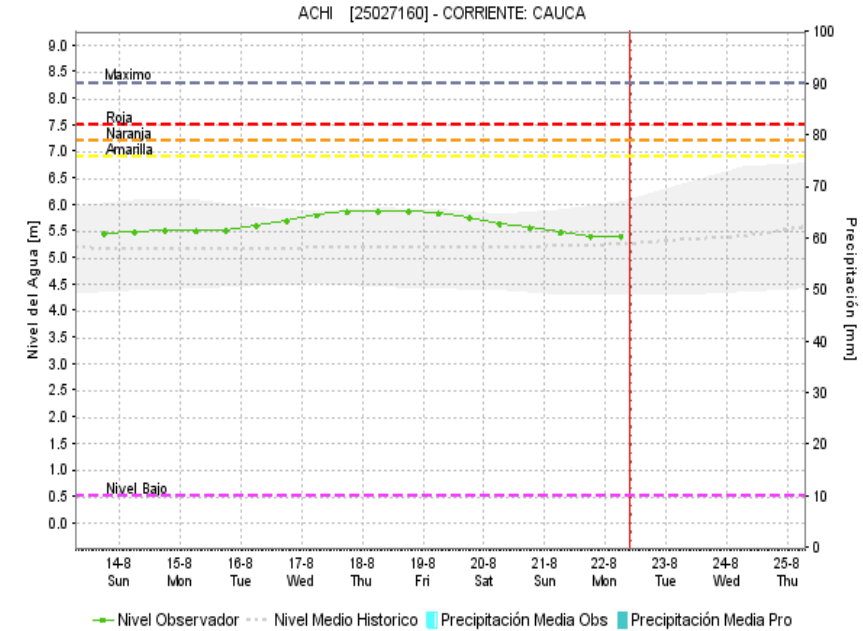
2.2.3 DIRECTOS AL BAJO CAUCA - CIÉNAGA LA RAYA ENTRE EL RÍO NECHÍ Y EL BRAZO DE LOBA

Estabilización del río en el tramo Nechí-Pinillos, pero con probabilidad de crecientes en sus aportantes, especialmente en el río Caribona.

Alerta puntual en el sector Caregato (San Jacinto del Cauca), por persistencia del ingreso del río Cauca hacia el Bajo San Jorge. Nota (27/08/2021): rompimiento del dique marginal del río Cauca en el sector Cara de Gato, generando ingreso de agua hacia el Bajo San Jorge. Emergencia activa hasta la fecha.

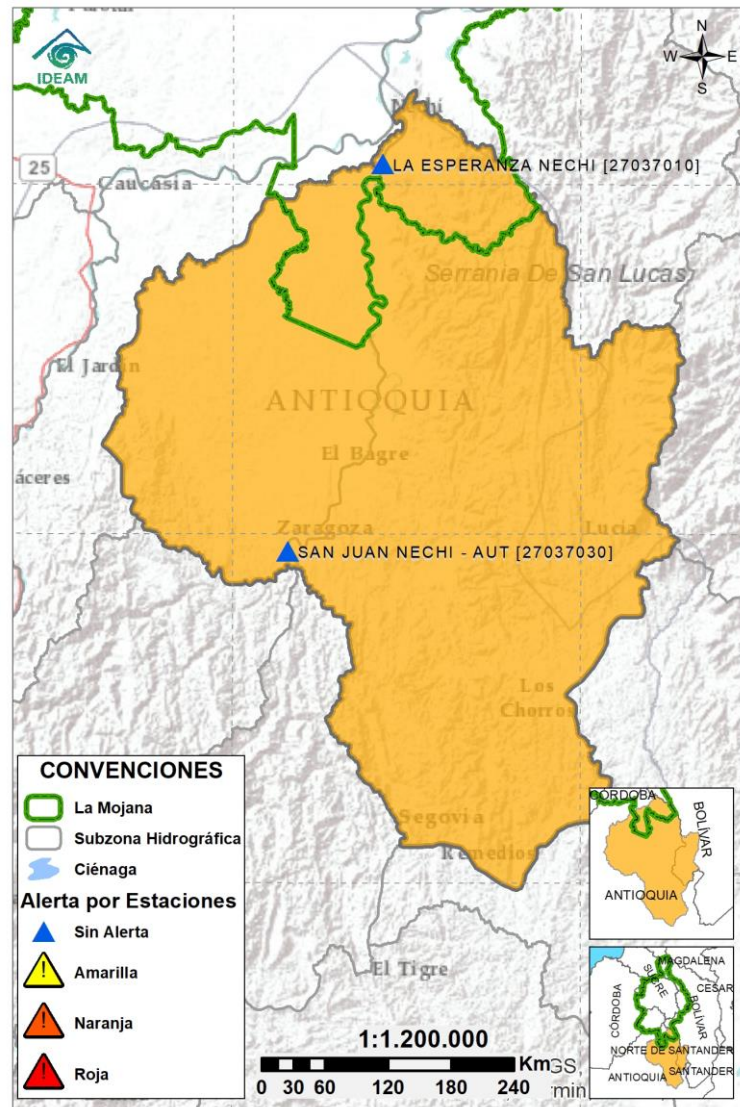
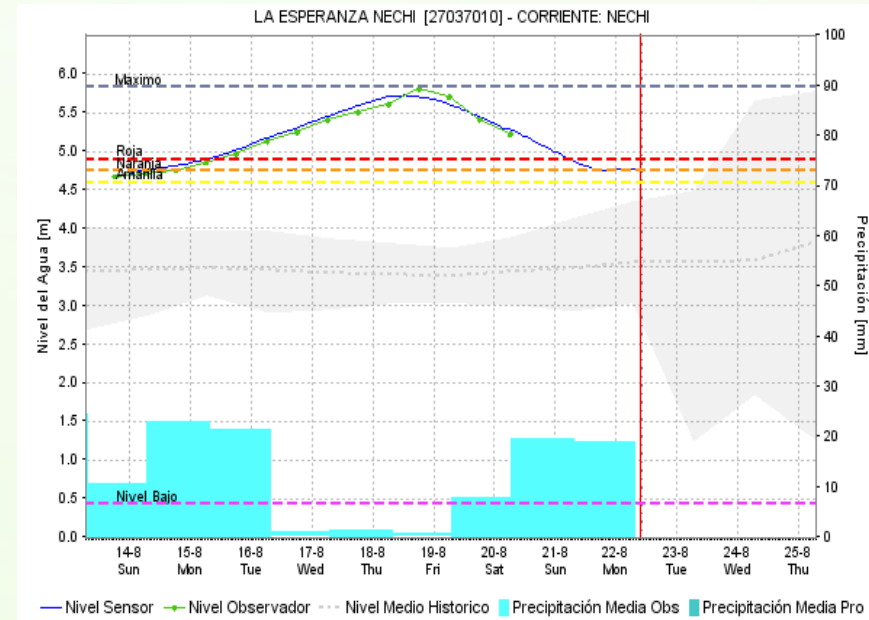
2.2.4 SUBZONA HIDROGRÁFICA DEL RÍO NECHÍ CUENCA BAJA

Estabilización del río Nechí a la altura de la cabecera municipal de Nechí, pero manteniendo altos niveles, condición que se mantendrá durante el día.

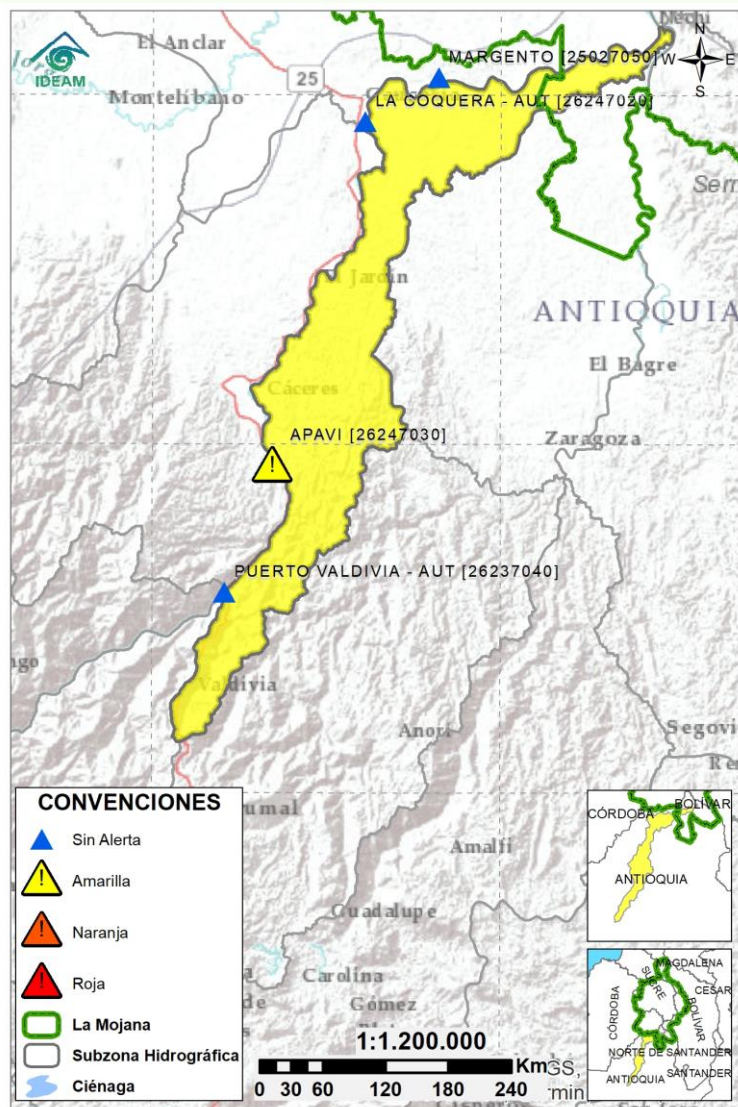
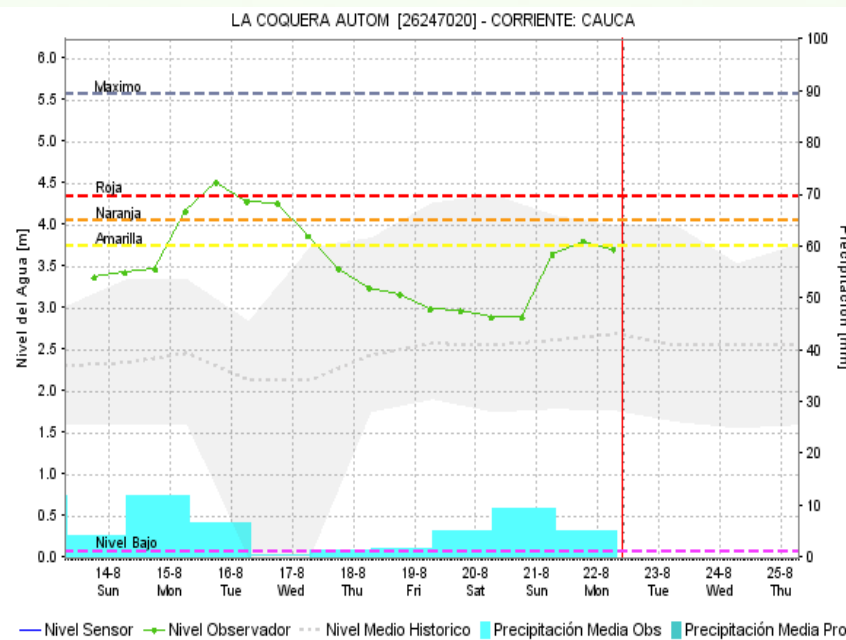
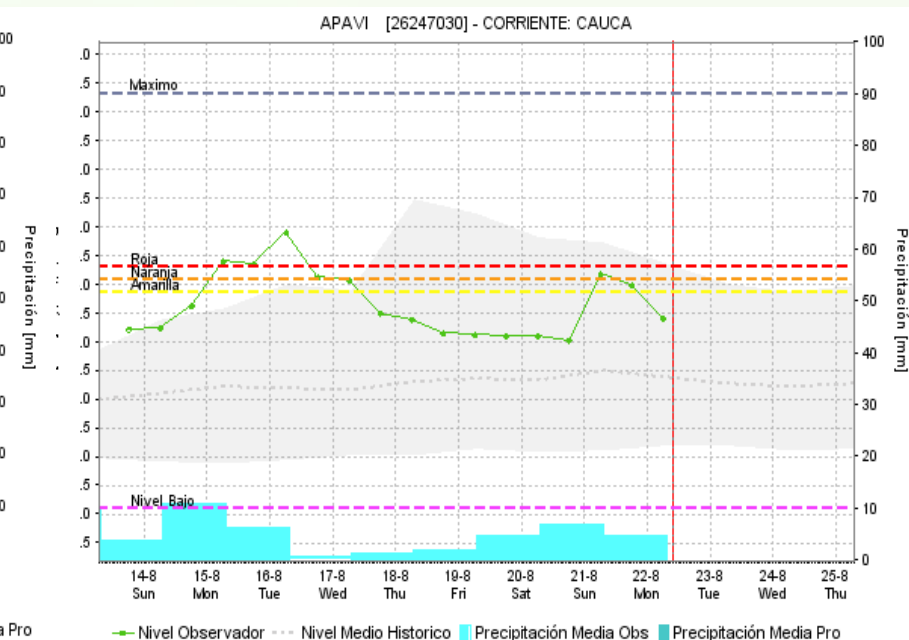
2.2.5 DIRECTOS AL CAUCA ENTRE PTO. VALDIVIA Y RÍO NECHÍ

Posterior al incremento registrado el día de ayer, predomina el descenso del río en el tramo Valdivia-Nechí. A lo largo del días se prevé tránsito de creciente del río Man en el tramo Caucasia-Nechí.

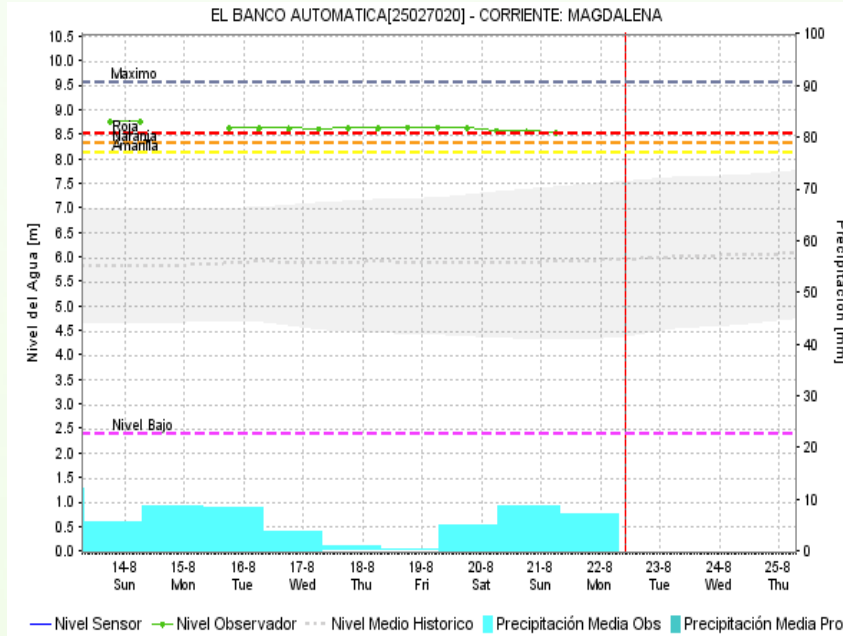
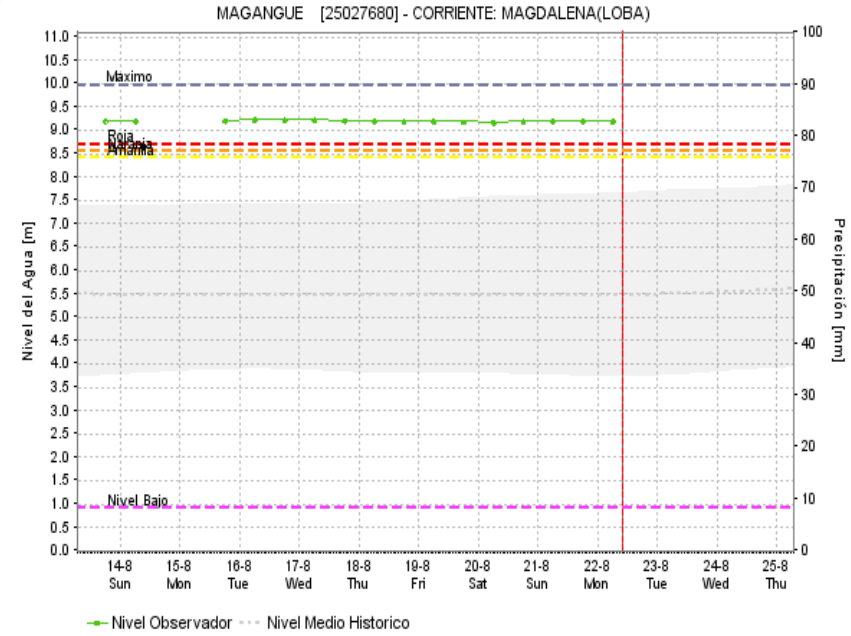
2.2.6 DIRECTOS AL BAJO MAGDALENA ENTRE EL BANCO Y EL PLATO

Subzona hidrográfica	Alerta	Descripción
Directos Bajo Magdalena entre el Banco y el Plato		Altos niveles en el río Magdalena a la altura de El Banco (Magdalena), así como en el Brazo de Loba (municipios de Magangué y Cicuco), en el Brazo de Mompós (Mompós, San Zenón, Talaiga Nuevo, Santa Ana y Santa Bárbara de Pinto), y en el río Magdalena a la altura de Plato. Especial atención en los municipios de Hatillo de Loba, El Banco, Pinillos, Magangué y Santa Ana. Nota (13/07/2022): Inundación en el municipio San Martín de Loba– corregimiento de Chimi, Plan Bonito, Papayal, Playitas, vereda San Pablo. Nota (27/06/2022): inundación por desbordamiento del Brazo de Loba en el municipio de Magangué. Nota (03/07/2022): inundaciones por altos niveles del Brazo de Loba en el municipio de Pinillos.

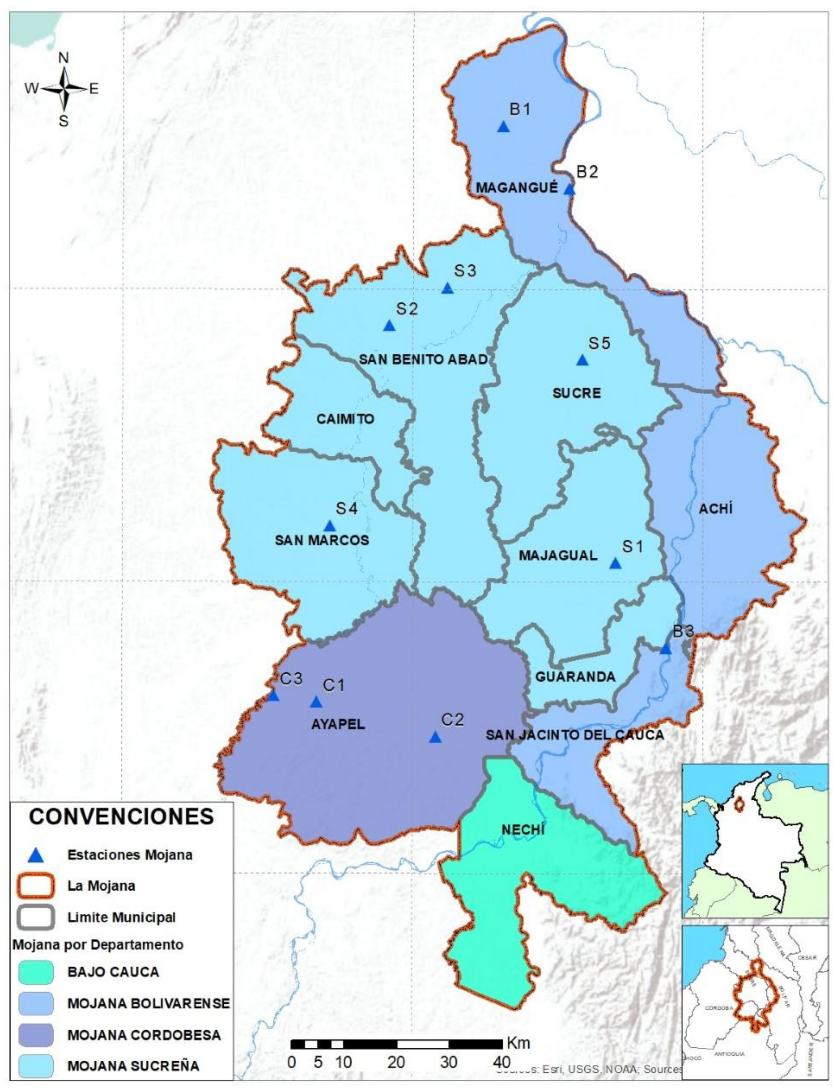
Subregionalización de La Mojana con fines de monitoreo y pronóstico
