BOLETÍN HIDROMETEOROLÓGICO DE LA MOJANA

San Marcos, Sucre 26 de agosto de 2022

BOLETÍN No: 656

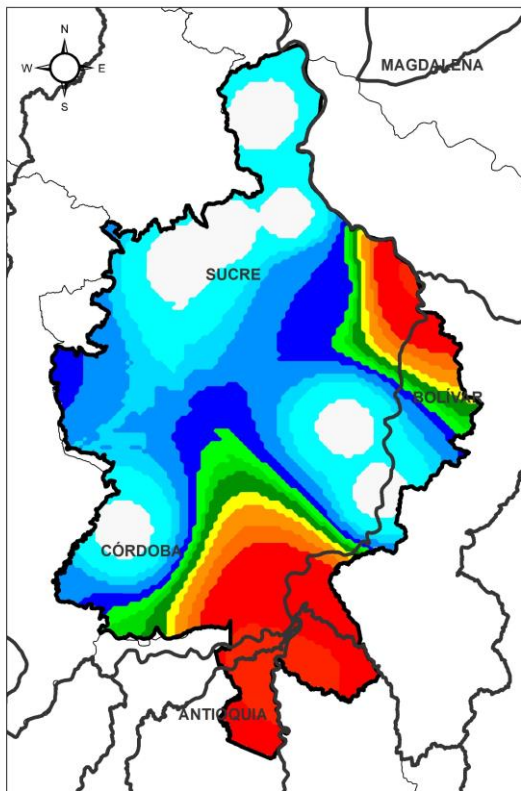
Precipitación acumulada
25/08/2022 (07:00) – 26/08/2022 (07:00).
Fuente: IDEAM

Precipitación: aunque tuvimos algunas lluvias por sectores en horas de la mañana, durante la tarde predominaron condiciones secas, en la noche y madrugada tuvimos lluvias en amplios sectores del territorio, siendo las más fuertes sobre los municipios de Sucre, Manganagué y San Benito Abad.

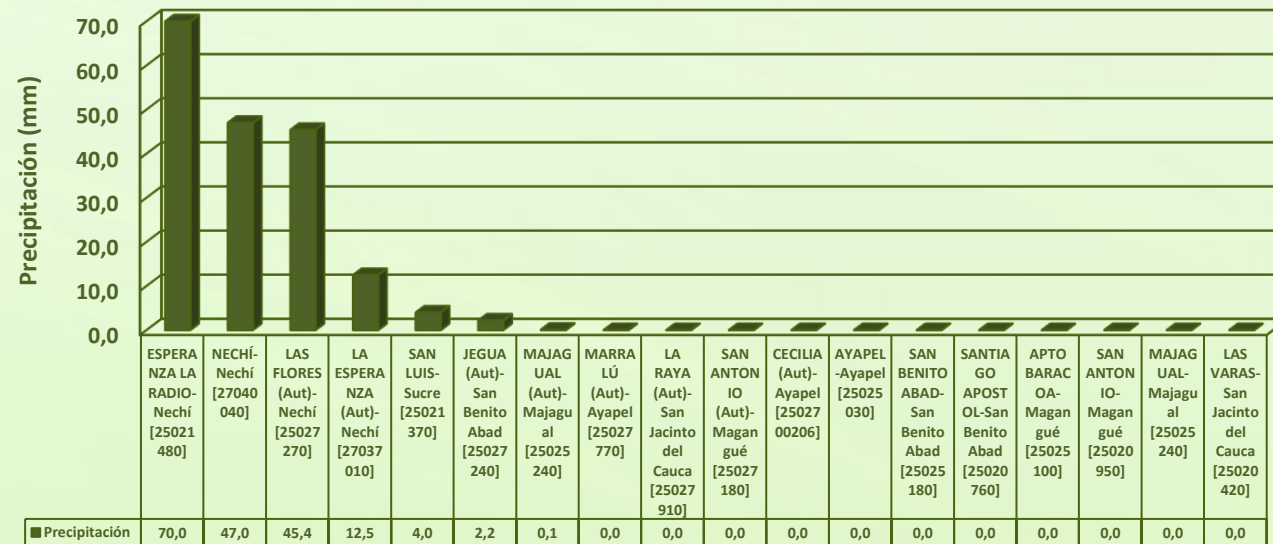
Lluvia Registrada el 25 Agosto de 2022

Temperatura: se registró una temperatura máxima de 31,8°C el día 25 de agosto a las 14:00 horas en el municipio de Ayapel, y una mínima de 24,4°C en la madrugada del 26 de agosto.

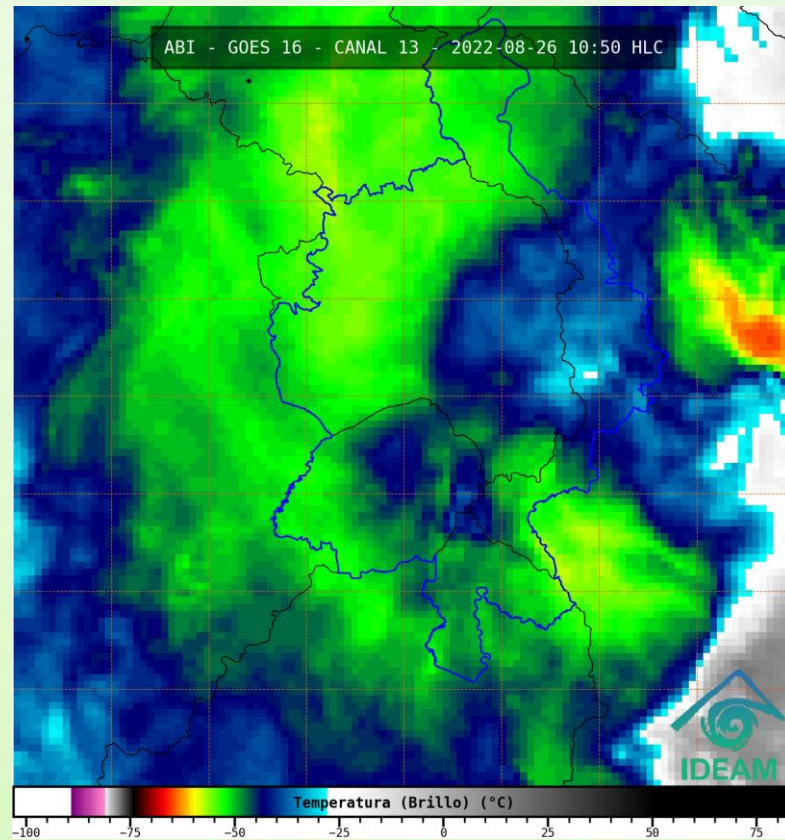
Imagen de satélite IR 10:50 HLC
Fuente: IDEAM

En las últimas horas se ha observado llluvias dispersas.

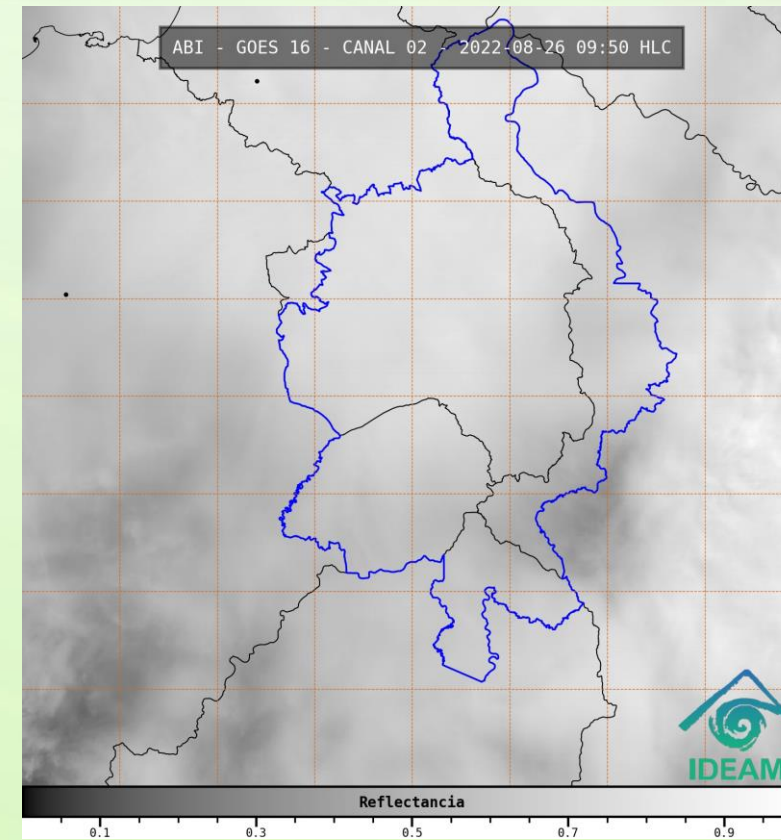
Imagen de satélite visible 09:50 HLC
Fuente: IDEAM

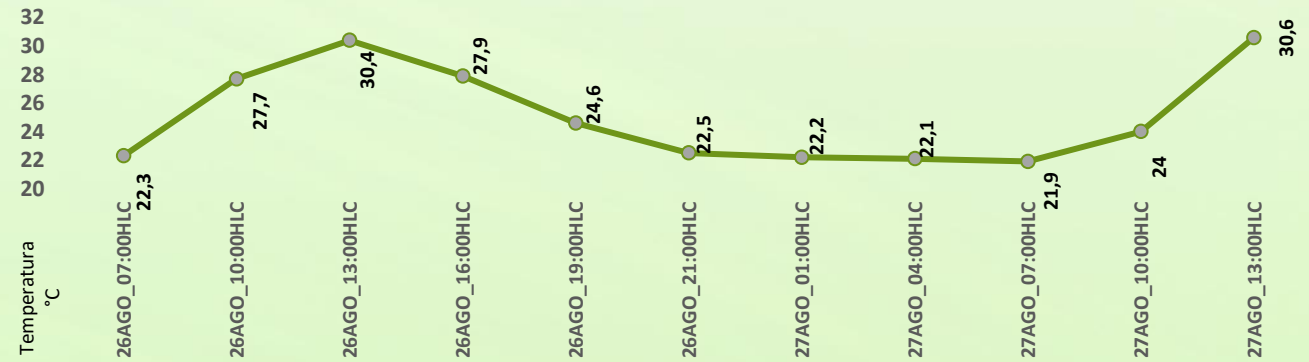
Pronóstico de temperaturas medias para los próximos 02 días

Temperatura: las temperaturas máximas oscilarán entre los 30°C y 31°C y las mínimas entre los 23°C y 25°C. Las sensaciones térmicas máximas estimadas oscilarán entre los 33°C y 35°C.

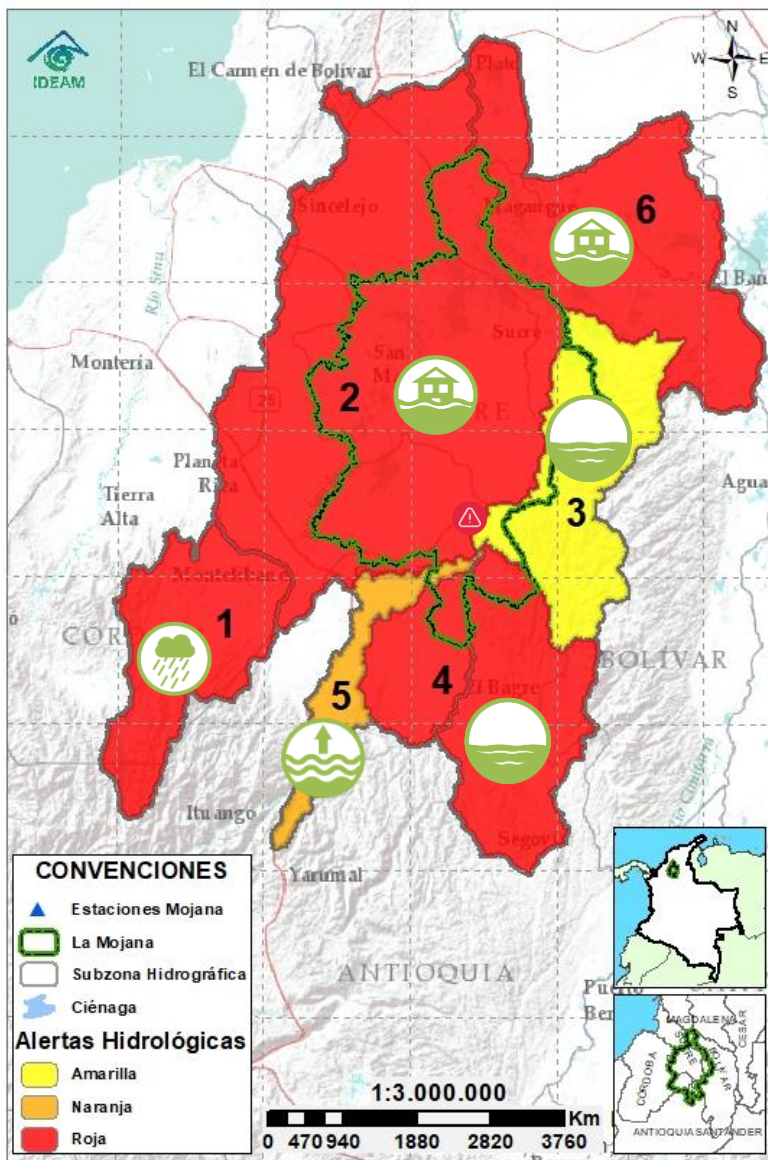
Condiciones hidrológicas antecedentes para el 26/08//2022

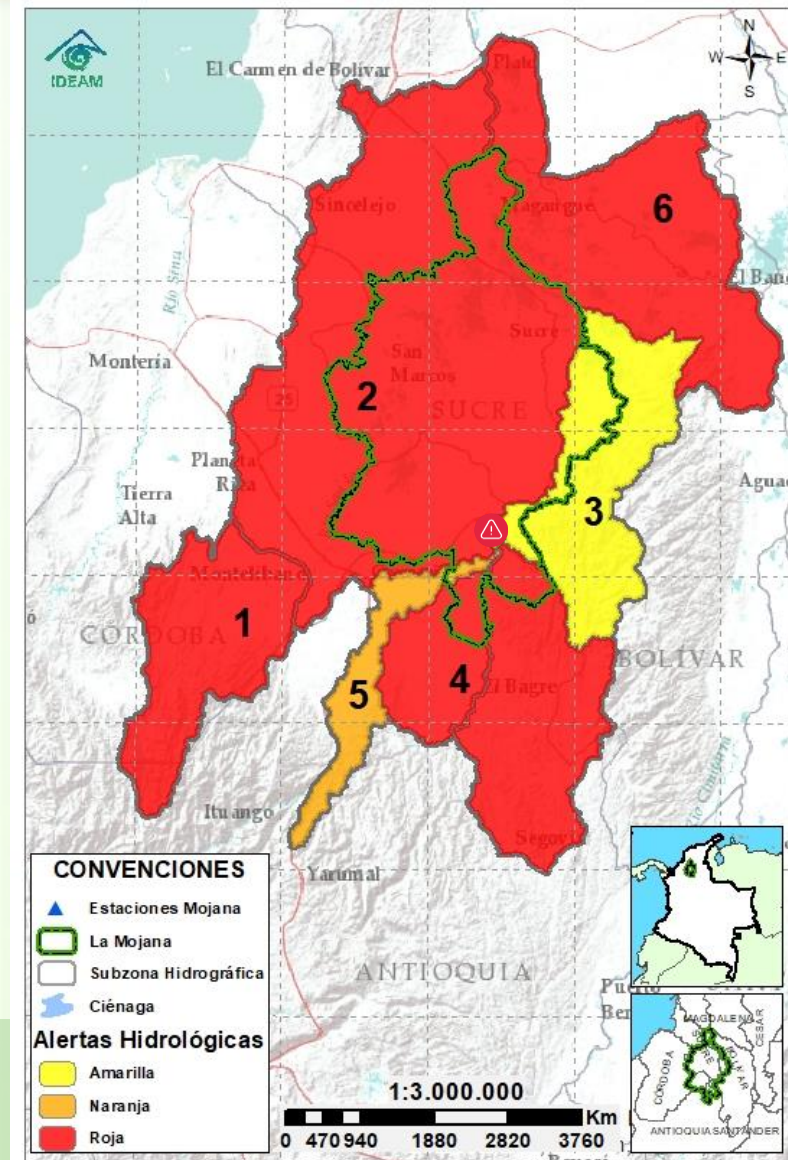
Descripción condiciones hidrológicas: Se destaca: *i)* altos niveles en la cuenca alta del río San Jorge, por persistencia de lluvias; mientras que, en el Bajo San Jorge, tránsito de creciente a la altura de La Apartada, que estaría viéndose reflejada durante el fin de semana a la altura de Ayapel, *ii)* muy altos niveles en el Bajo Nechí, especial atención durante el fin de semana, por probabilidad de nuevos incrementos y *iii)* muy altos niveles en el río Magdalena desde El Banco hasta Plato, incluidos los brazos de Loba y Mompós.

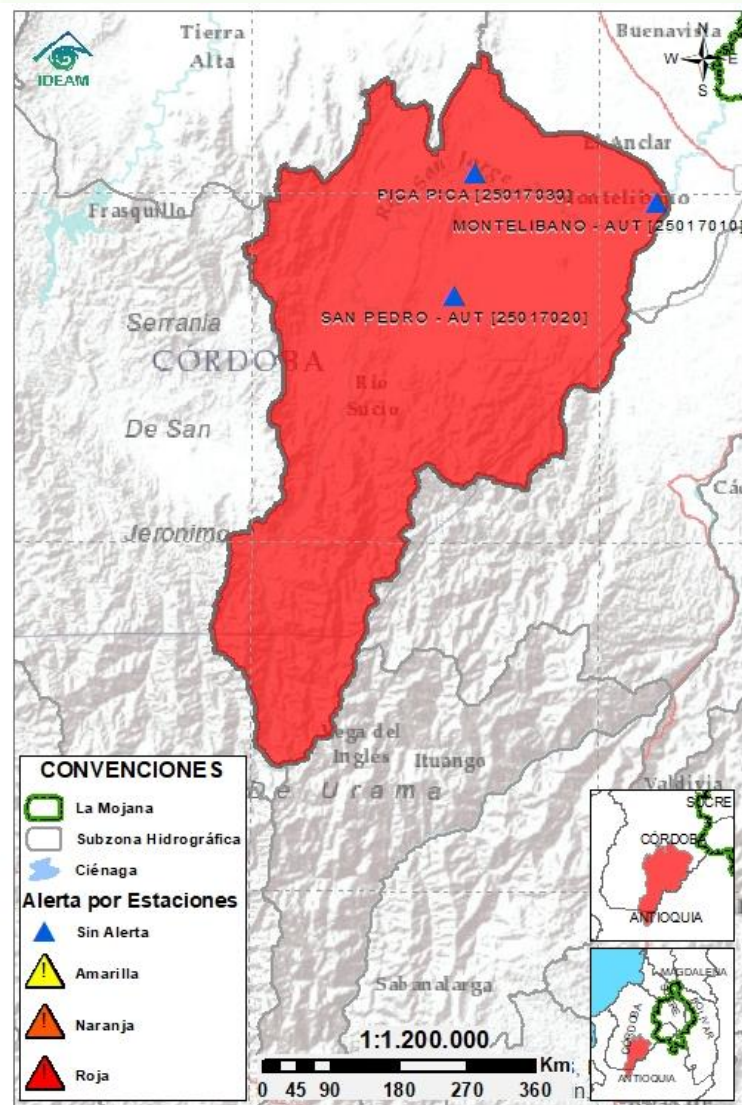
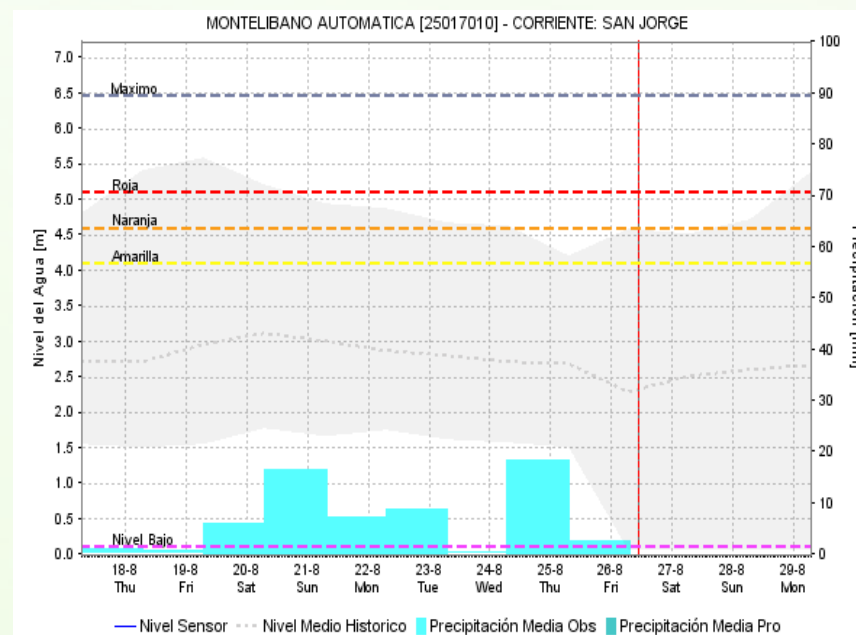
2.2.1 SUBZONA HIDROGRÁFICA DEL RÍO SAN JORGE CUENCA ALTA

Altos niveles en el río San Jorge, con probabilidad de crecientes súbitas durante el fin de semana. Especial atención en horas de la noche y madrugada.

Nota (20/08/2021): Inundación de El Brillante (Puerto Libertador), por desbordamiento del río San Jorge.

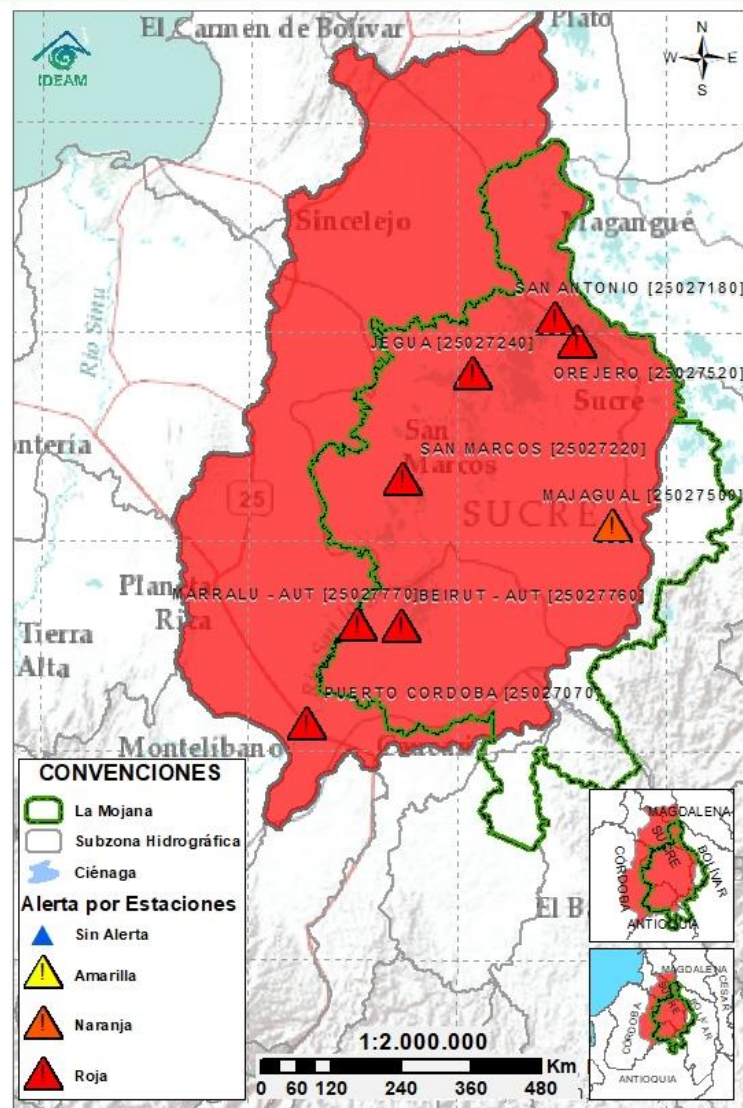
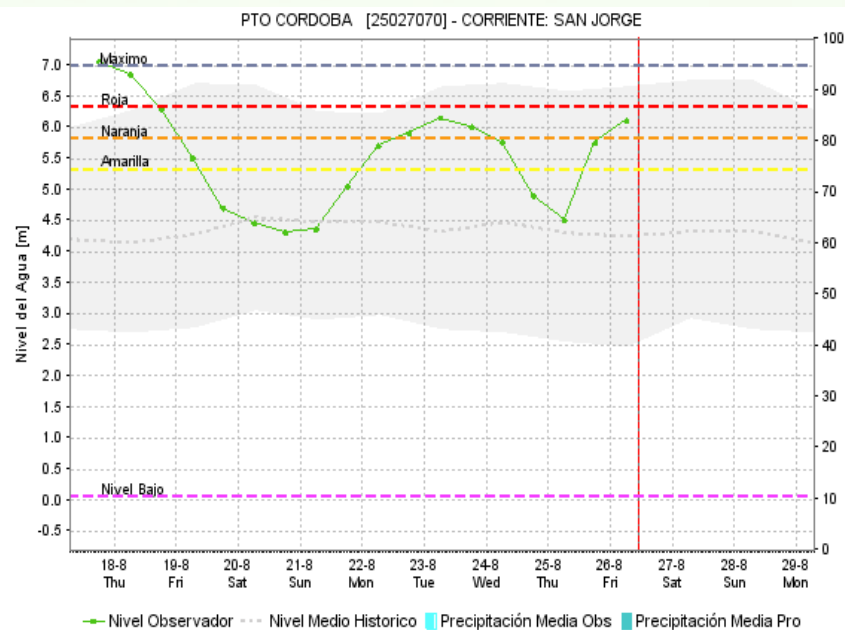
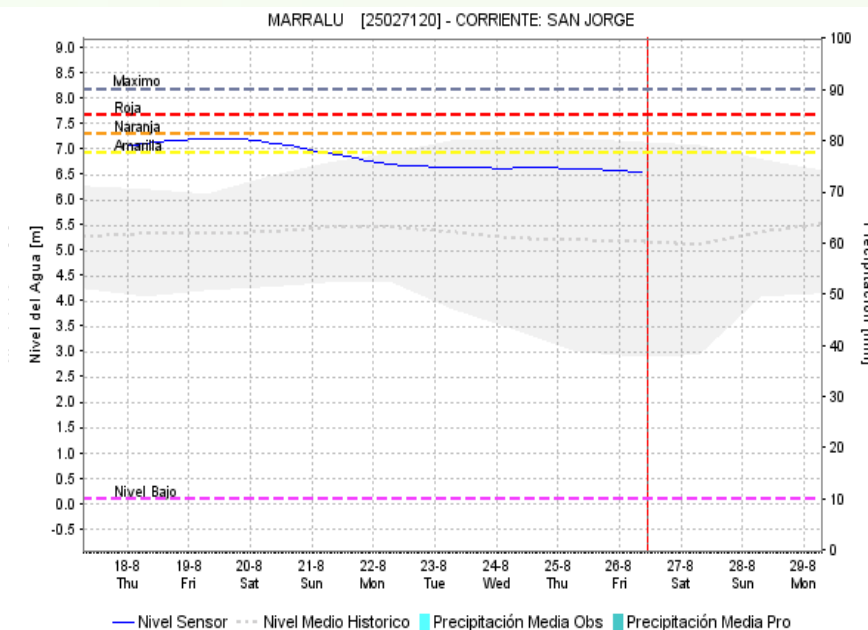
2.2.2 SUBZONA HIDROGRÁFICA DEL RÍO SAN JORGE CUENCA BAJA

Tránsito de creciente a la altura de la Apartada, la cual se estaría viendo reflejada en Ayapel en el transcurso del fin de semana. Persistencia de inundaciones, debido a: <i>i)</i> ingreso del Cauca por el sector Caregato, drenando hacia los caños Gil, Rabón, San Matías y Viloría en los municipios de San Jacinto del Cauca (Bolívar), Ayapel (Córdoba), Guaranda y San Benito Abad (Sucre), <i>ii)</i> muy altos niveles en el río San Jorge (norte de Ayapel-Magangué), así como en los caños Mojana y Pancegüita (Majagual y Sucre) y <i>iii)</i> efecto de remanso del Brazo de Loba en la desembocadura del río Cauca, generando incremento del río y del sistema cenagoso.
		Nota (11/08/2022): en el municipio de Sucre, altos niveles en la ciénaga del Totumo; especial atención en las poblaciones asentadas en los caños Mojana y Pancegüita.

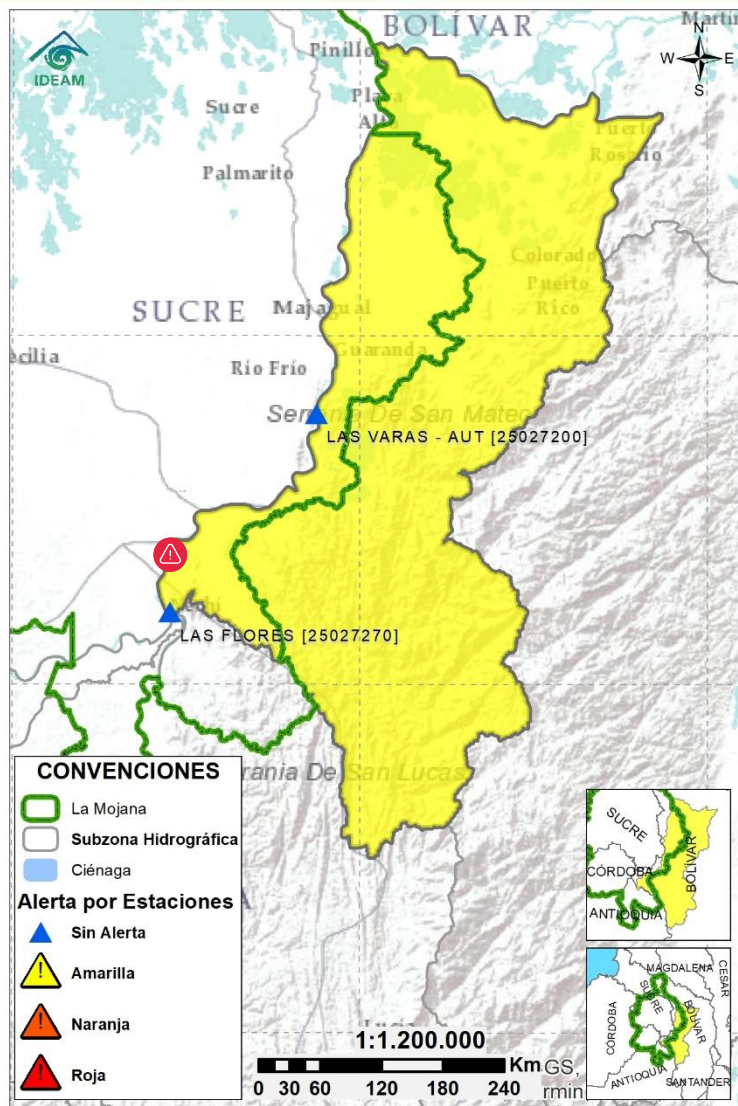
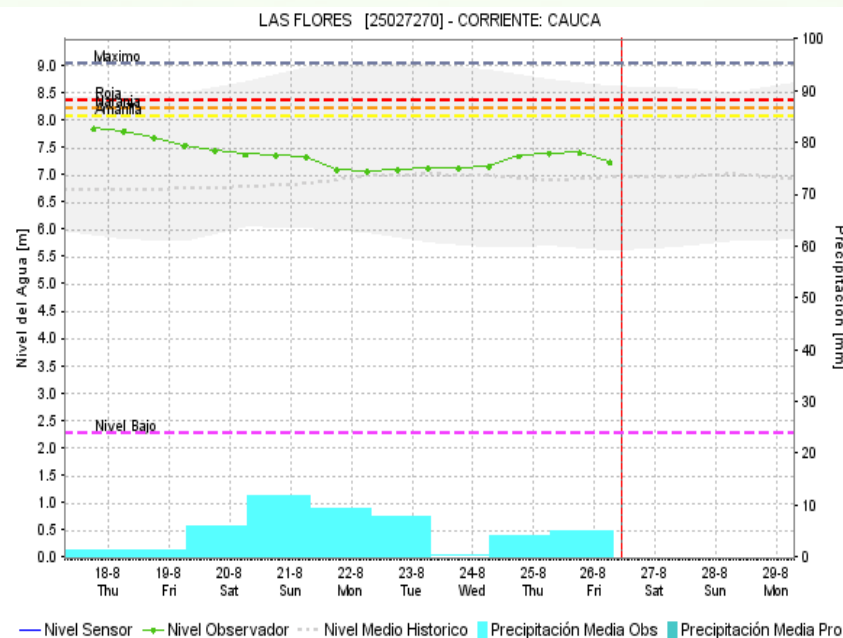
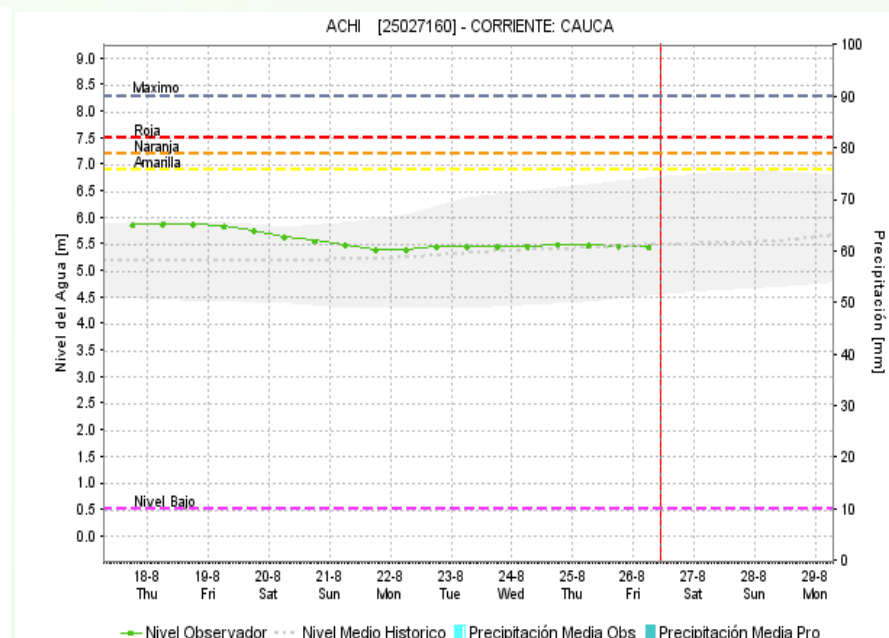
2.2.3 DIRECTOS AL BAJO CAUCA - CIÉNAGA LA RAYA ENTRE EL RÍO NECHÍ Y EL BRAZO DE LOBA

Niveles estables en el Bajo Cauca, condición que se prevé persista a lo largo del fin de semana,

Alerta puntual en el sector Caregato (San Jacinto del Cauca), por persistencia del ingreso del río Cauca hacia el Bajo San Jorge. Nota (27/08/2021): rompimiento del dique marginal del río Cauca en el sector Cara de Gato, generando ingreso de agua hacia el Bajo San Jorge. Emergencia activa hasta la fecha.

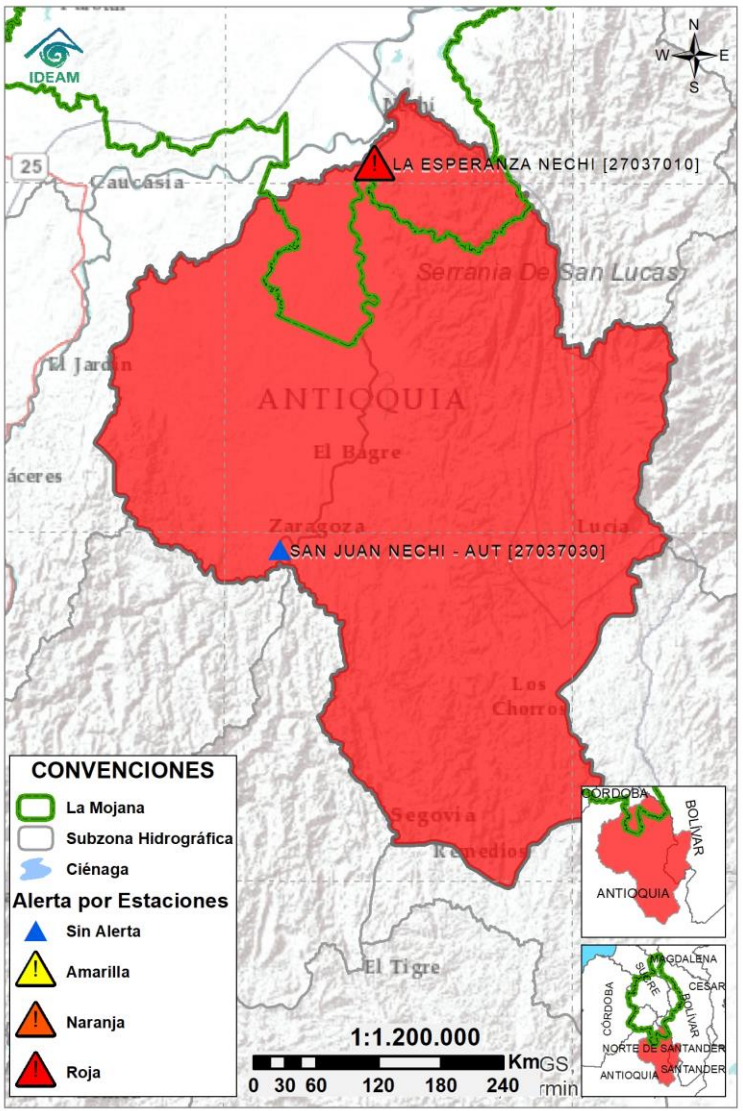
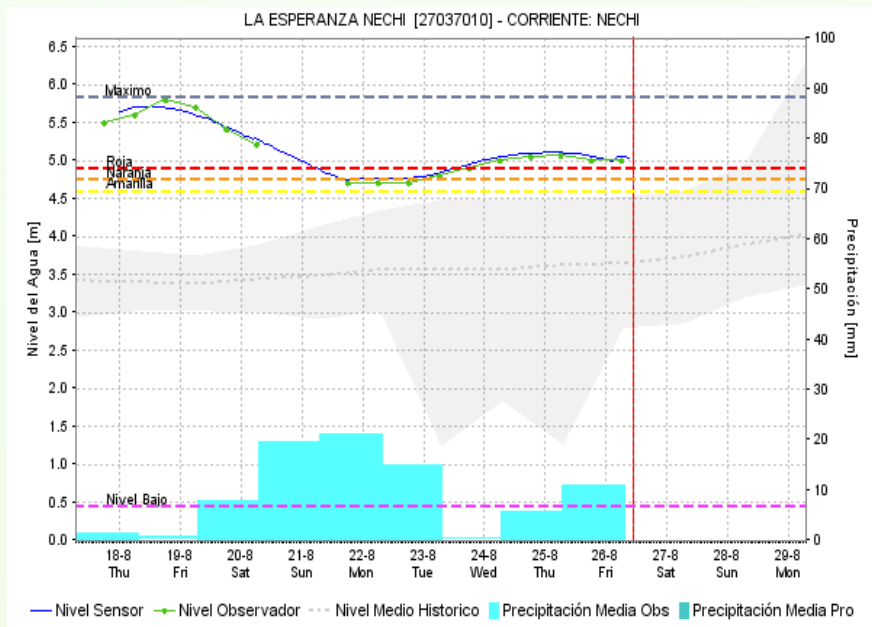
2.2.4 SUBZONA HIDROGRÁFICA DEL RÍO NECHÍ CUENCA BAJA

Niveles en ascenso en el río Nechí, a la altura de la cabecera municipal de Nechí, manteniendo altos niveles. Probabilidad de nuevos incrementos en el transcurso del fin de semana.

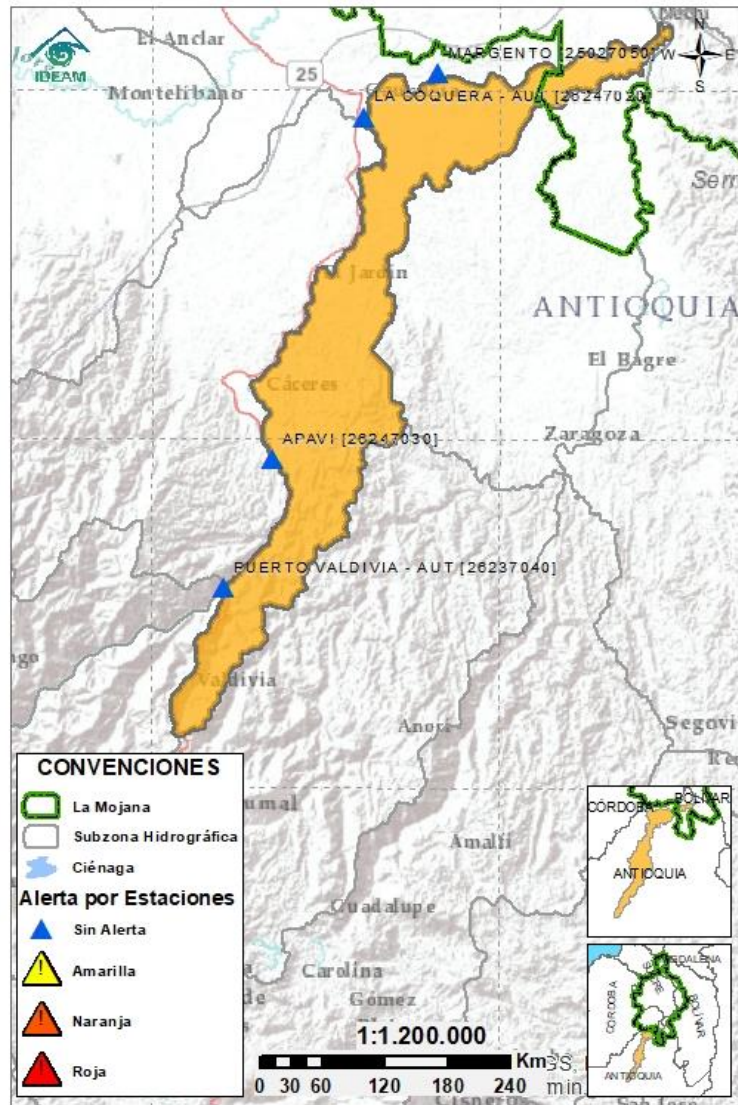
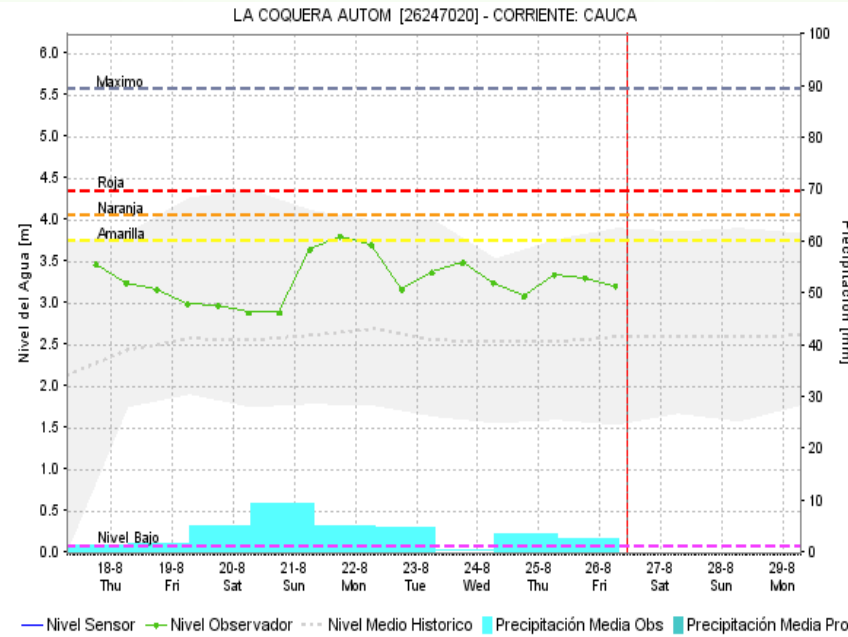
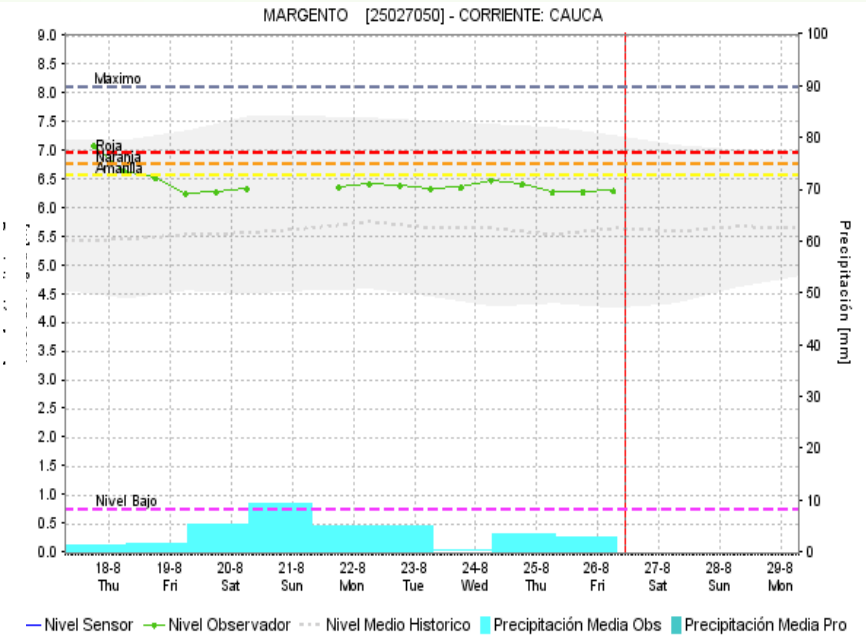
2.2.5 DIRECTOS AL CAUCA ENTRE PTO. VALDIVIA Y RÍO NECHÍ

Niveles estables en el tramo Cáceres-Caucasia; sin embargo, no se descarta incremento de nivel en las próximas horas, por los aportes de los ríos Tarazá y Man.

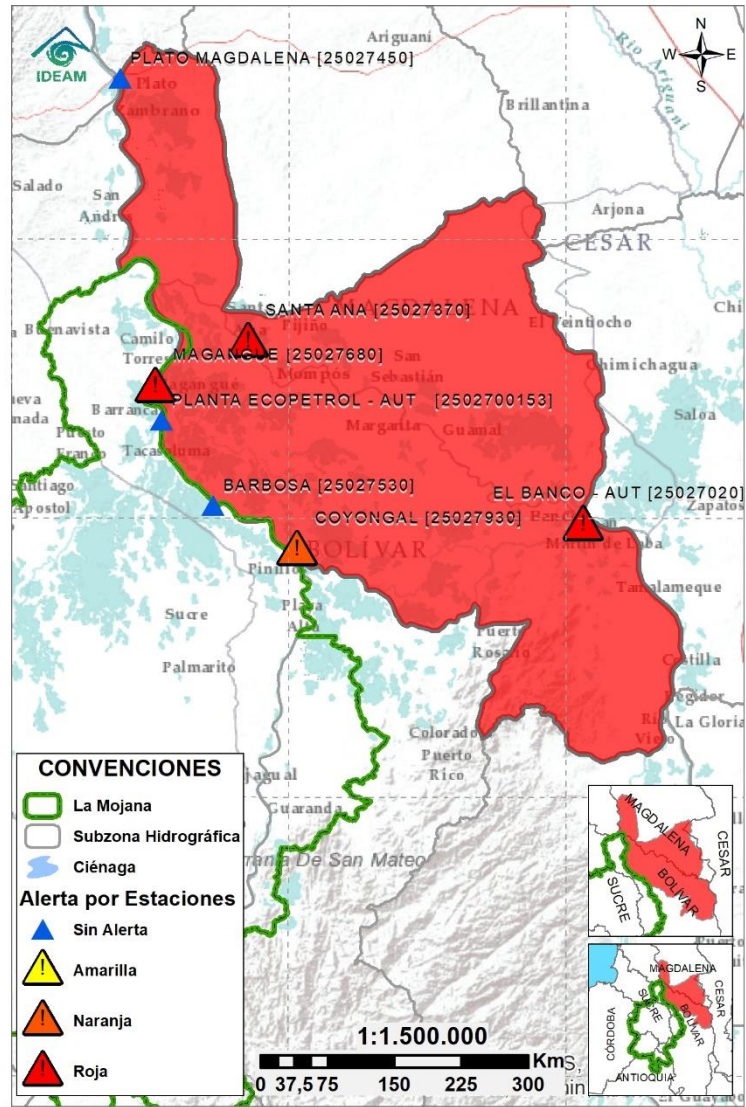
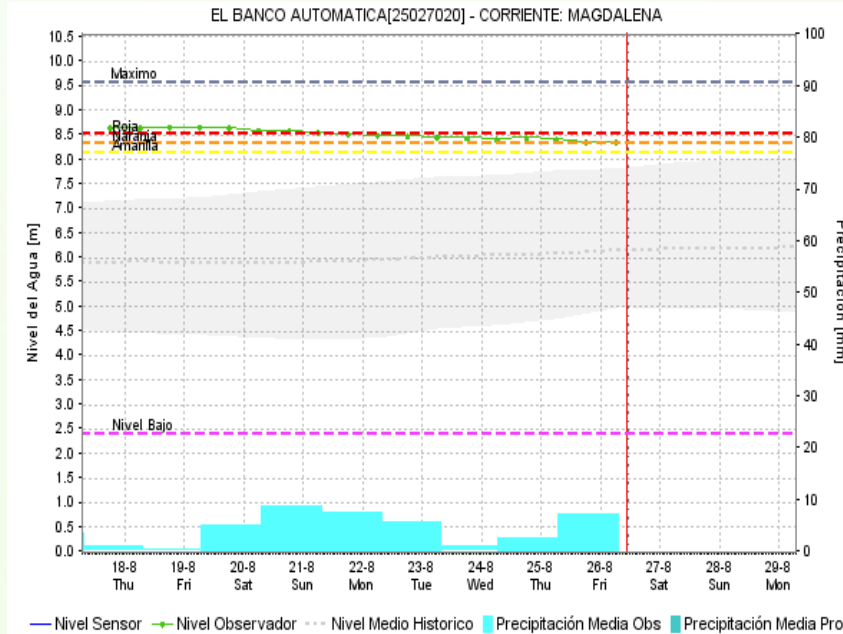
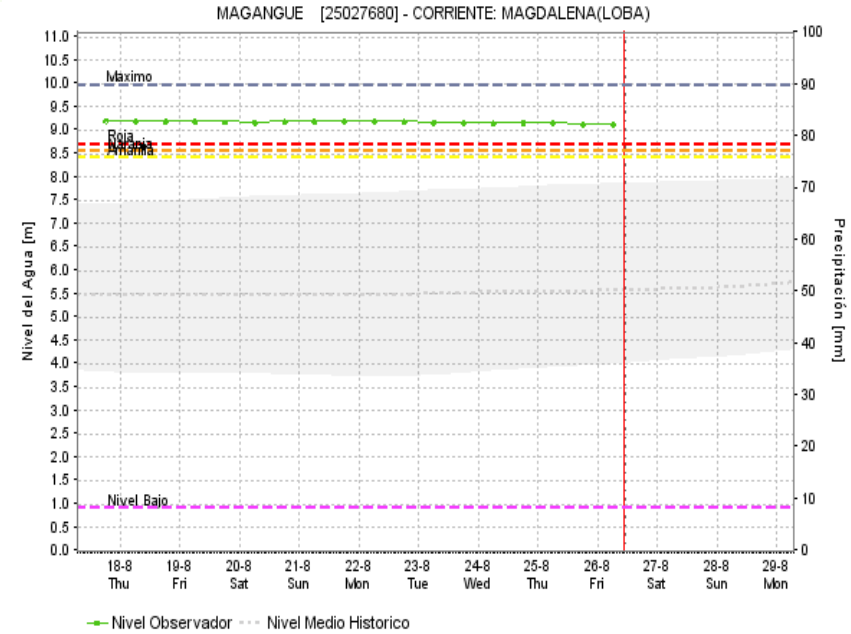
2.2.6 DIRECTOS AL BAJO MAGDALENA ENTRE EL BANCO Y EL PLATO

Subzona hidrográfica	Alerta	Descripción
Directos Bajo Magdalena entre el Banco y el Plato		Altos niveles en descenso en el río Magdalena a la altura de El Banco (Magdalena), así como en el Brazo de Loba (municipios de Magangué y Cicuco), en el Brazo de Mompós (Mompós, San Zenón, Talaiga Nuevo, Santa Ana y Santa Bárbara de Pinto), y en el río Magdalena a la altura de Plato. Especial atención en los municipios de Hatillo de Loba, El Banco, Pinillos, Magangué y Santa Ana. Inundaciones en amplias zonas del municipio de Magangué.
		Nota (13/07/2022): Inundación en el municipio San Martín de Loba-corregimiento de Chimi, Plan Bonito, Papayal, Playitas, vereda San Pablo. Nota (27/06/2022): inundación por desbordamiento del Brazo de Loba en el municipio de Magangué. Nota (03/07/2022): inundaciones por altos niveles del Brazo de Loba en el municipio de Pinillos.
