# BOLETÍN HIDROMETEOROLÓGICO DE LA MOJANA

San Marcos, Sucre 01 de septiembre de 2022

BOLETÍN No: 660

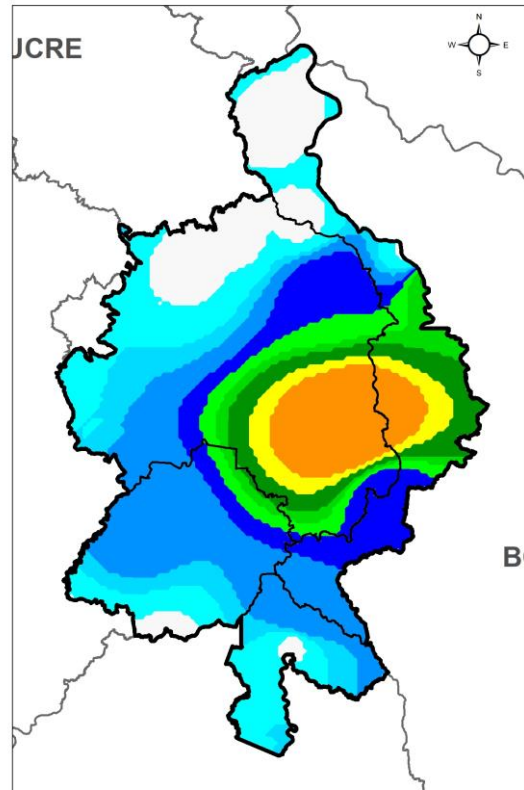
Precipitación acumulada  
31/09/2022 (07:00) – 01/09/2022 (07:00).  
Fuente: IDEAM

**Precipitación:** ayer durante la noche y madrugada tuvimos lluvias en el territorio que tuvieron su mayor fuerza en los municipios de Majagual, Magangué, Achí, Nechí y San Jacinto Cauca.

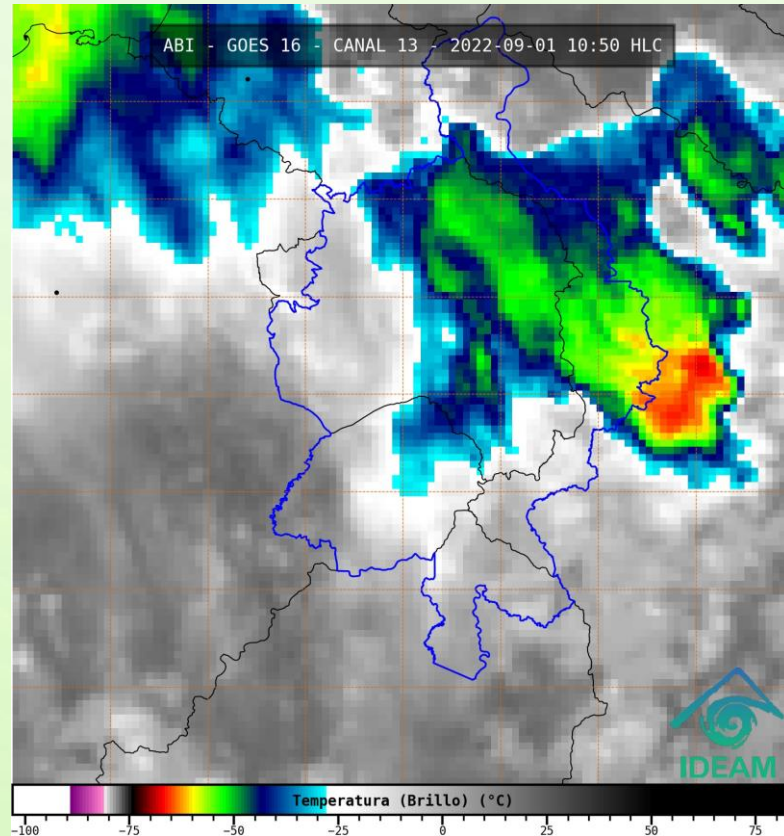
Imagen de satélite IR 10:50 HLC  
Fuente: IDEAM

En las últimas horas se ha observado cielo nublado y algunas lluvias por sectores sobre los municipios de San Benito, Sucre, Magangué y Achí .

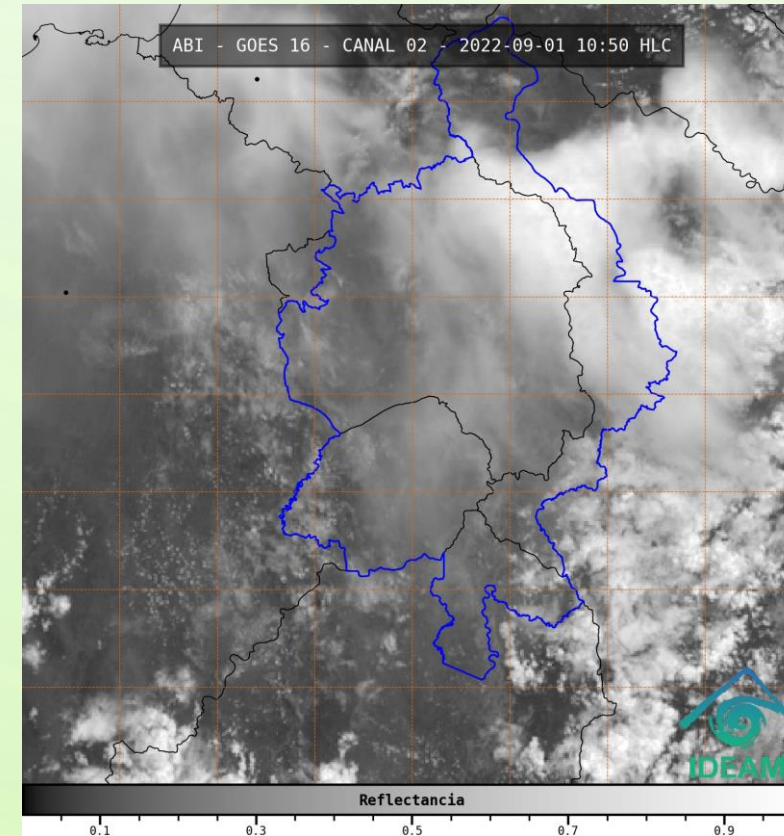
Imagen de satélite visible 10:50 HLC  
Fuente: IDEAM

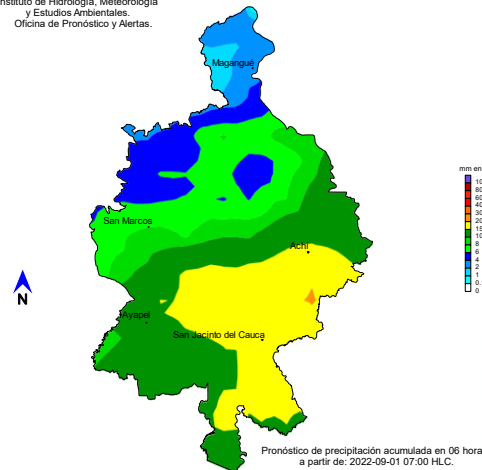
ACUMULADO DEL 01 AL 02 DE SEPTIEMBRE

Precipitación Acumulada (mm)

**Precipitación:** se tienen posibilidades de lluvias por sectores en horas de la tarde y lluvias con algunas tormentas eléctricas suroccidente, durante la noche y madrugada.

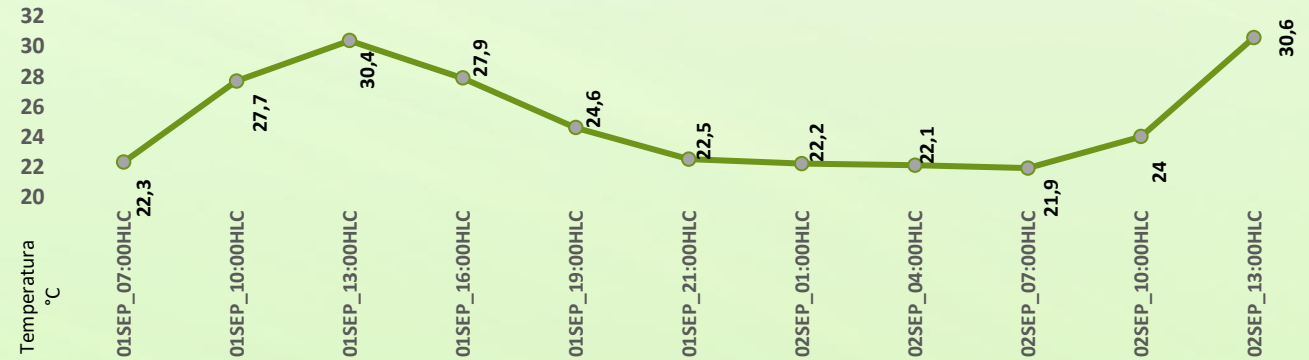
Pronóstico de temperaturas medias para los próximos 02 días

**Temperatura:** las temperaturas máximas oscilarán entre los 30°C y 31°C y las mínimas entre los 23°C y 25°C. Las sensaciones térmicas máximas estimadas oscilarán entre los 33°C y 35°C.

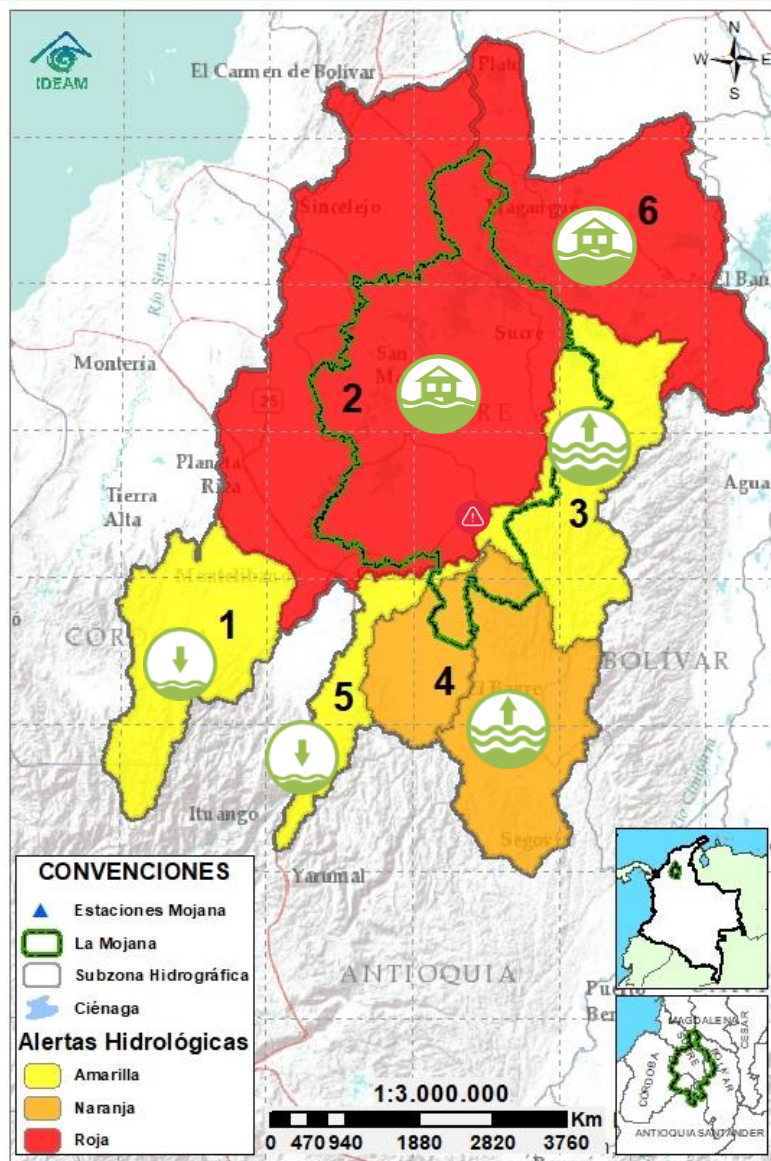
Condiciones hidrológicas antecedentes para el 31/08//2022

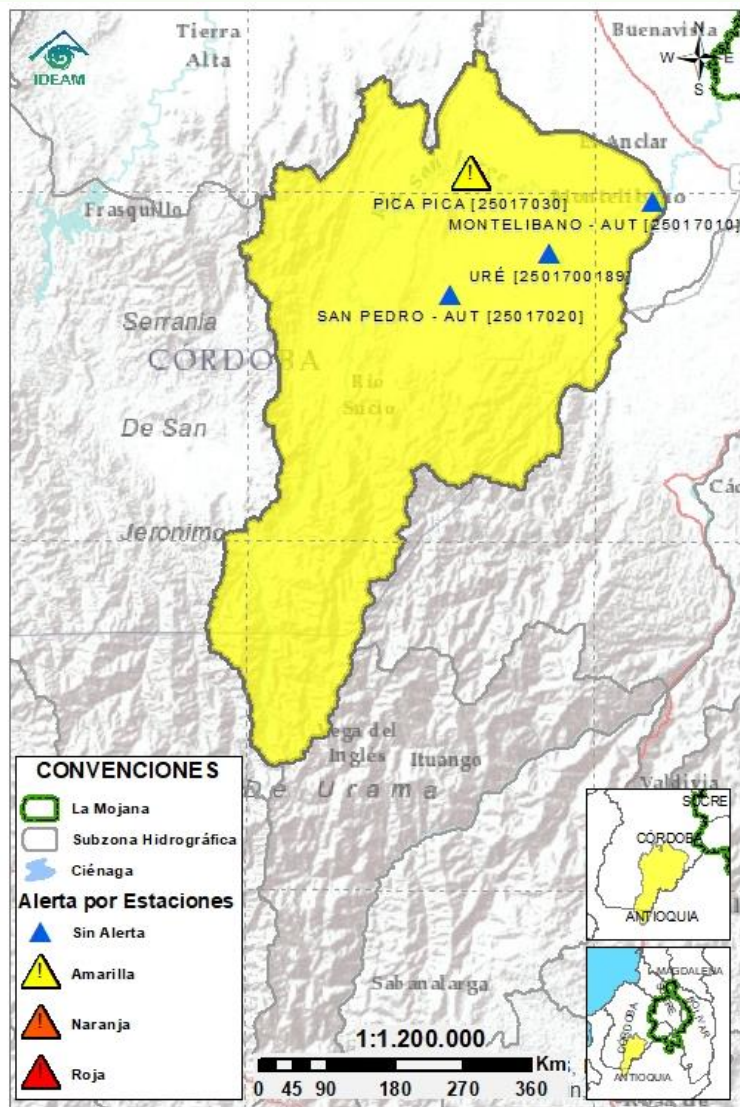
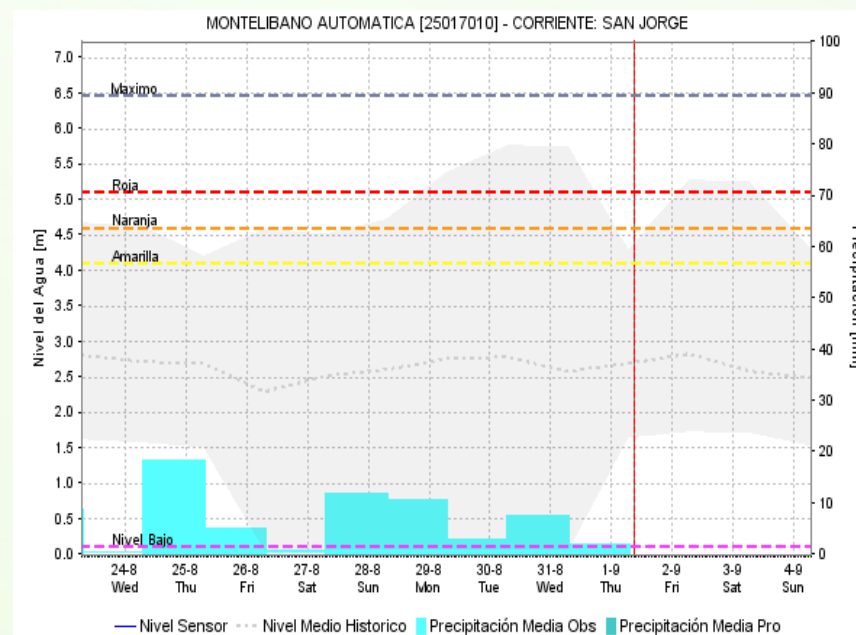
## 2.2.1 SUBZONA HIDROGRÁFICA DEL RÍO SAN JORGE CUENCA ALTA

Descenso de niveles en el río San Jorge y en sus aportantes. Para las próximas horas, no se prevé cambios en las condiciones hidrológicas actuales.

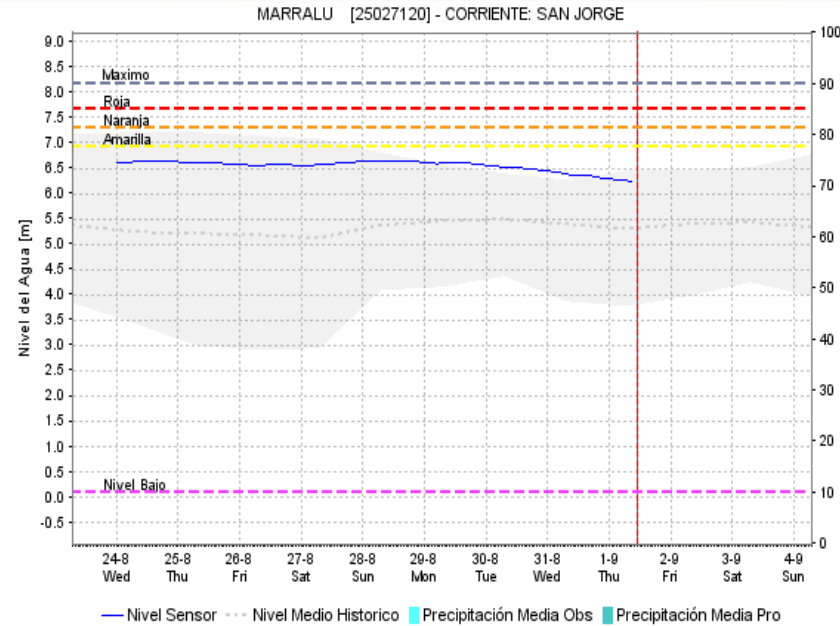
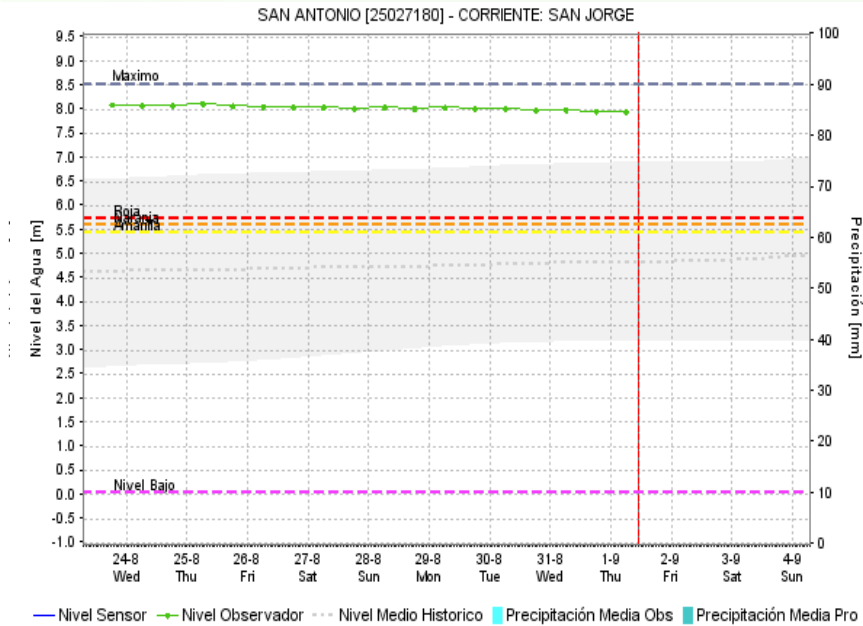
## 2.2.2 SUBZONA HIDROGRÁFICA DEL RÍO SAN JORGE CUENCA BAJA

<p>Predominio de descenso en el río San Jorge y en el sistema de ciénagas y caños asociados. Persistencia de inundaciones debido a: <i>i</i>) ingreso del Cauca por el sector Caregato, drenando hacia los caños Gil, Rabón, San Matías y Viloría en los municipios de San Jacinto del Cauca (Bolívar), Ayapel (Córdoba), Guaranda y San Benito Abad (Sucre), <i>ii</i>) muy altos niveles en el río San Jorge (norte de Ayapel-Magangué), así como en los caños Mojana y Pancegüita (Majagual y Sucre) y <i>iii</i>) efecto de remanso del Brazo de Loba en la desembocadura del río Cauca, generando incremento del río y del sistema cenagoso.</p> <p><b>Nota (11/08/2022):</b> en el municipio de Sucre, altos niveles en la ciénaga del Totumo; especial atención en las poblaciones asentadas en los caños Mojana y Pancegüita.</p>

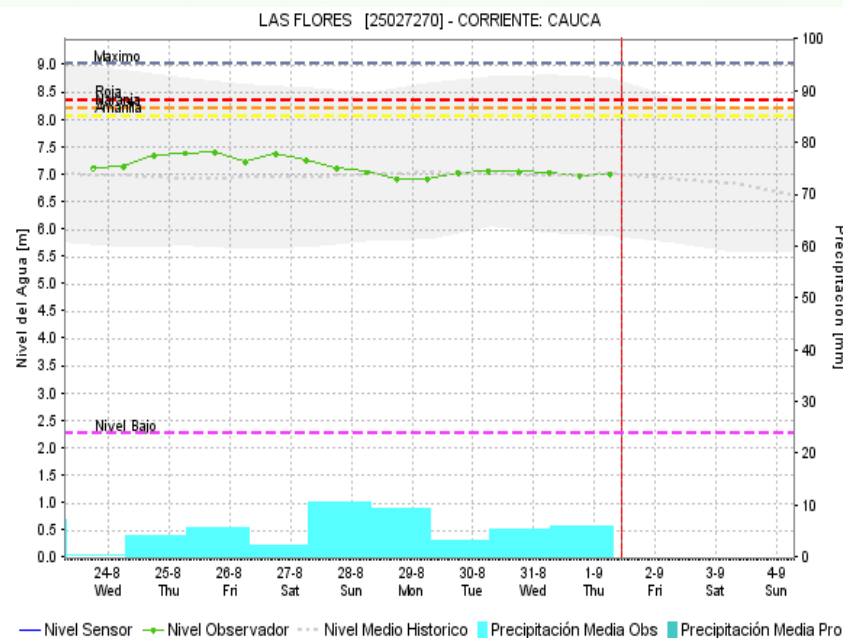
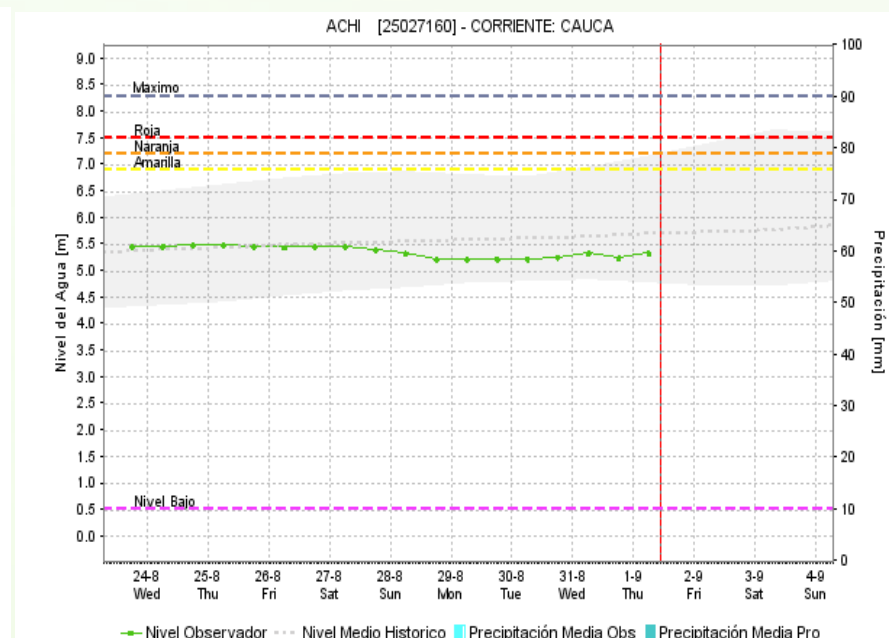
## 2.2.3 DIRECTOS AL BAJO CAUCA - CIÉNAGA LA RAYA ENTRE EL RÍO NECHÍ Y EL BRAZO DE LOBA

Predominio de niveles estables en el Bajo Cauca, tramo Nechí-Pinillos. Alerta roja puntual en el sector Caregato (San Jacinto del Cauca), por persistencia de ingreso del río Cauca hacia el Bajo San Jorge.

Alerta puntual en el sector Caregato (San Jacinto del Cauca), por persistencia del ingreso del río Cauca hacia el Bajo San Jorge. <b>Nota (27/08/2021):</b> rompimiento del dique marginal del río Cauca en el sector Cara de Gato, generando ingreso de agua hacia el Bajo San Jorge. Emergencia activa hasta la fecha.

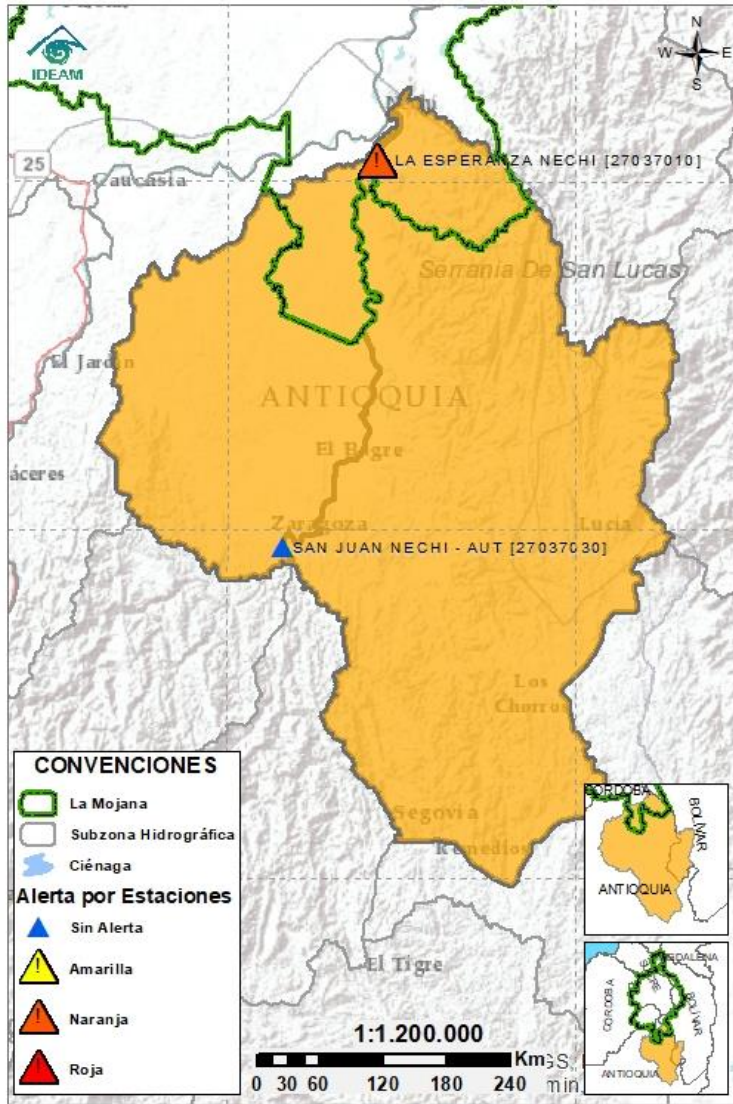
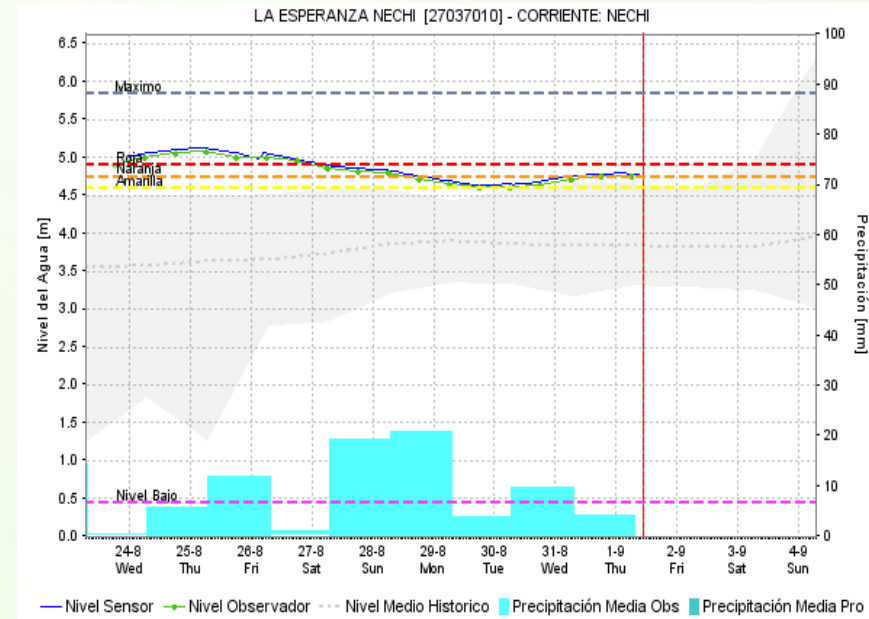
## 2.2.4 SUBZONA HIDROGRÁFICA DEL RÍO NECHÍ CUENCA BAJA

Subzona hidrográfica	Alerta	Descripción
Cuenca baja del río Nechí		Niveles en descenso en el río Nechí, a la altura de la cabecera municipal de Nechí, condición predominante para hoy.

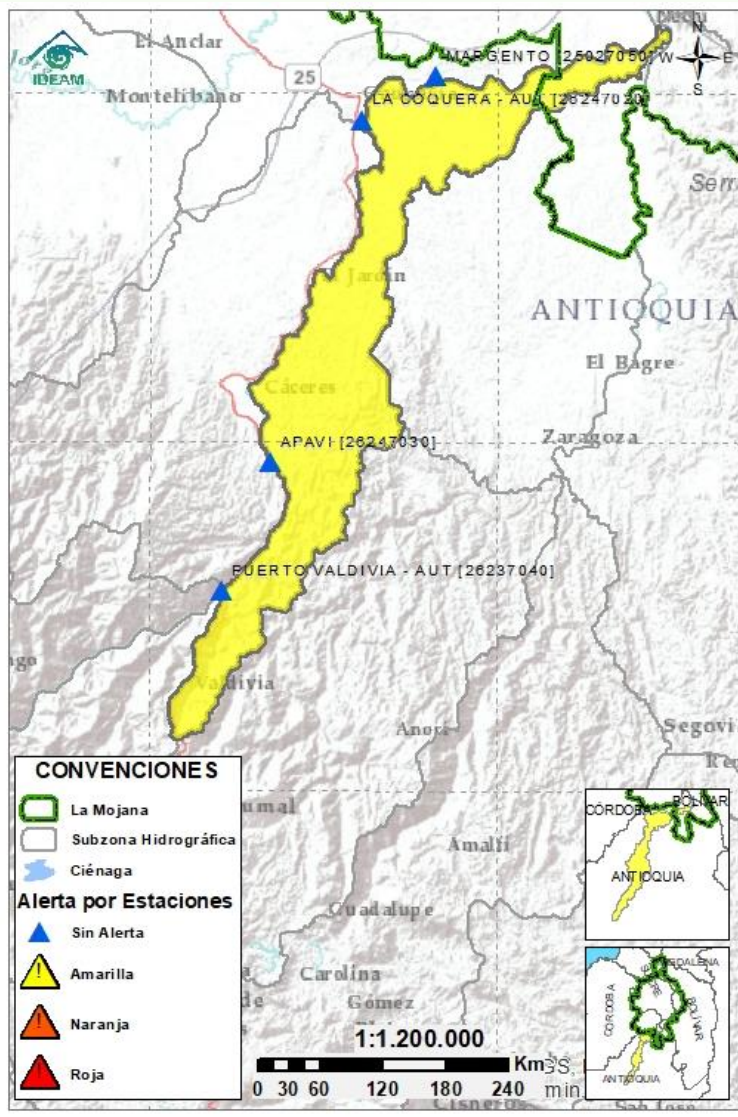
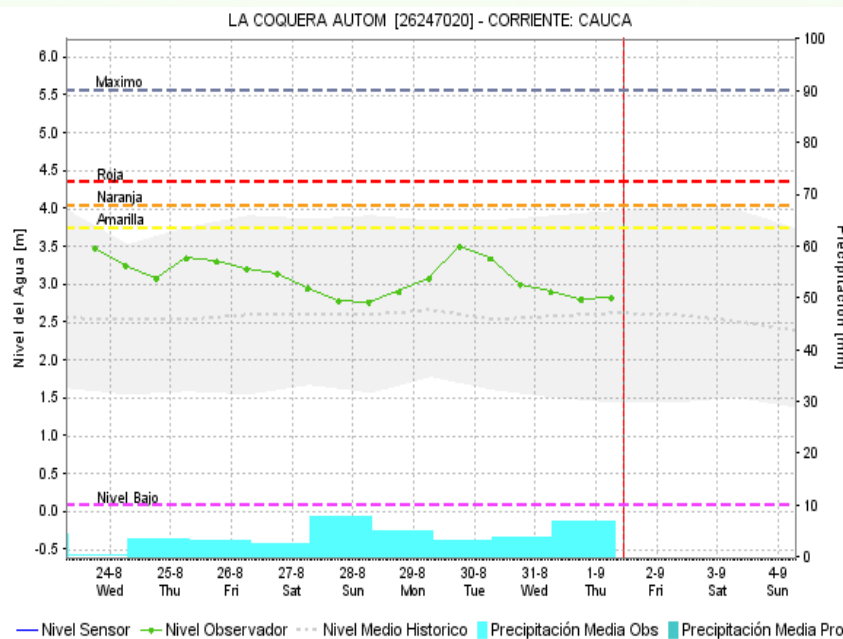
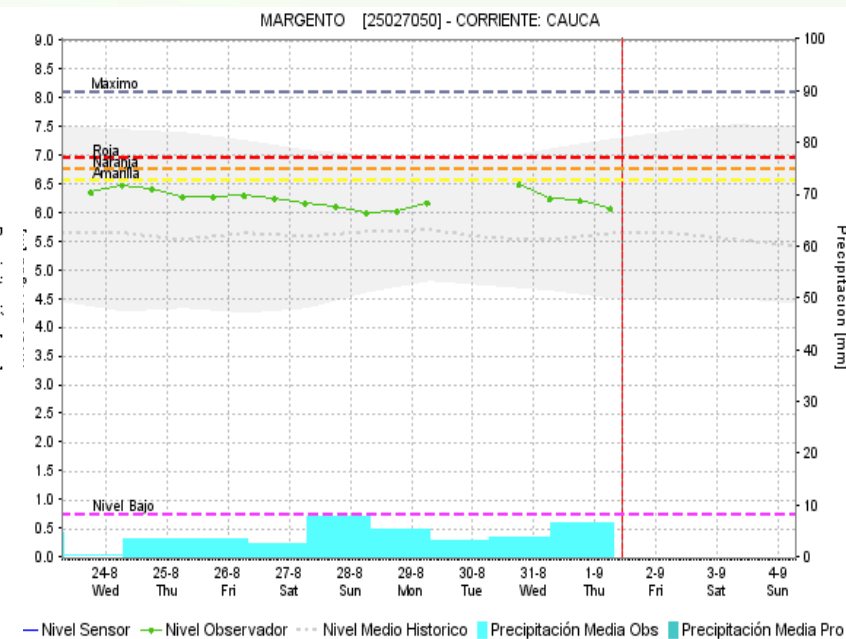
## 2.2.5 DIRECTOS AL CAUCA ENTRE PTO. VALDIVIA Y RÍO NECHÍ

Niveles en descenso en el tramo Valdivia-Nechí, comportamiento que se prevé persista a lo largo del día.

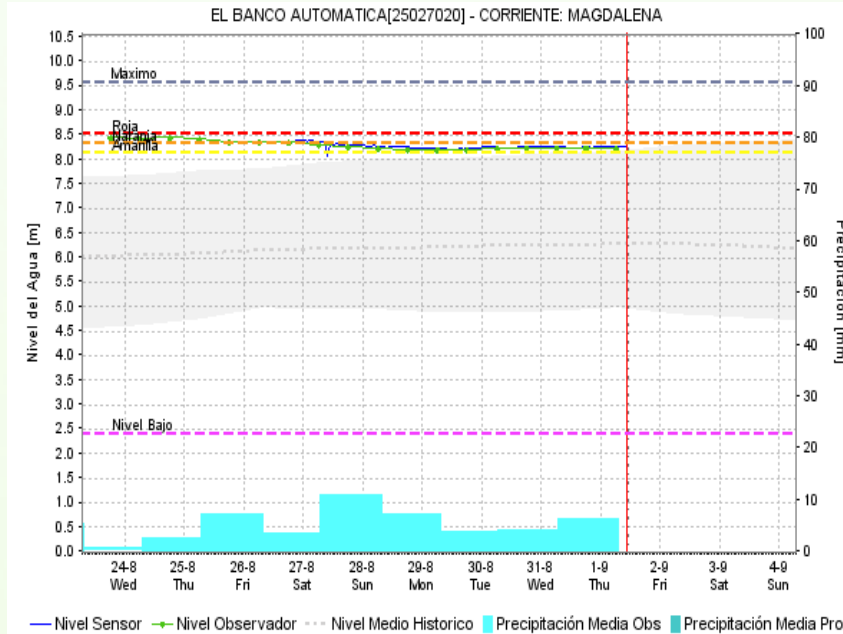
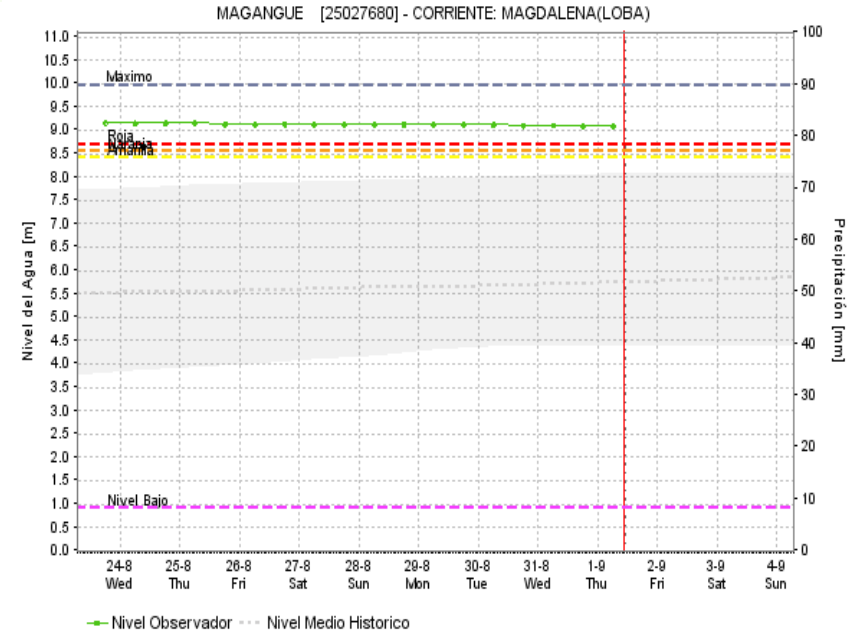
## 2.2.6 DIRECTOS AL BAJO MAGDALENA ENTRE EL BANCO Y EL PLATO

Subzona hidrográfica	Alerta	Descripción
Directos Bajo Magdalena entre el Banco y el Plato		Persistencia de muy altos niveles en descenso en el río Magdalena, en el Brazo de Loba (municipios de Magangué y Cicuco) y en el Brazo de Mompós (Mompós, San Zenón, Talaiga Nuevo, Santa Ana y Santa Bárbara de Pinto). Especial atención en los municipios de Hatillo de Loba, El Banco, Pinillos, Magangué, Santa Ana y Plato. Inundaciones en amplias zonas del municipio de Magangué.
		<b>Nota (13/07/2022):</b> Inundación en el municipio San Martín de Loba-corregimiento de Chimi, Plan Bonito, Papayal, Playitas, vereda San Pablo.
