BOLETÍN HIDROMETEOROLÓGICO DE LA MOJANA

San Marcos, Sucre 05 de septiembre de 2022
Hora de la actualización: 12:00 HLC

BOLETÍN No: 662

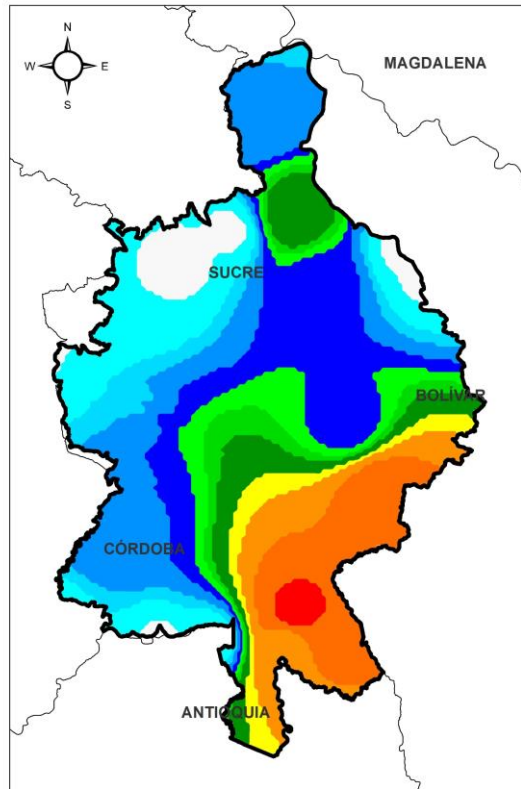
Precipitación acumulada
02/09/2022 (07:00) – 03/09/2022 (07:00).
Fuente: IDEAM

Precipitación: lluvias al sur oriente de la región.

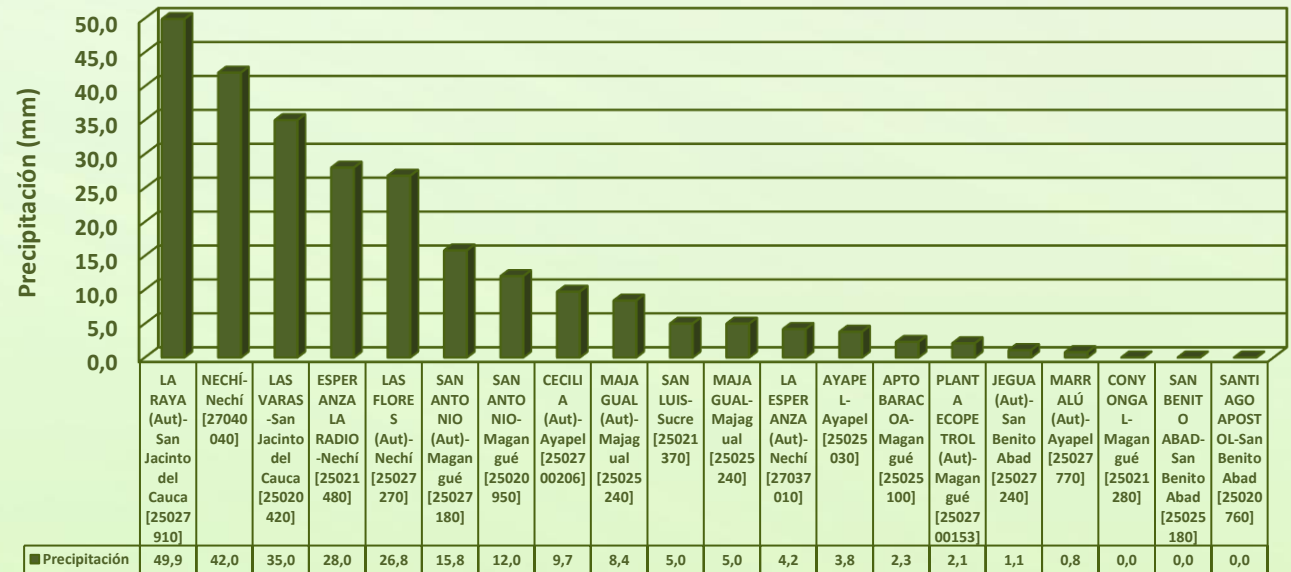
Lluvia Registrada el 02 Agosto de 2022

Temperatura: se registró una temperatura máxima de 34°C el día 02 de septiembre a las 15:00 horas en el municipio de Ayapel, y una mínima de 25,3°C en la madrugada del 03 de septiembre.

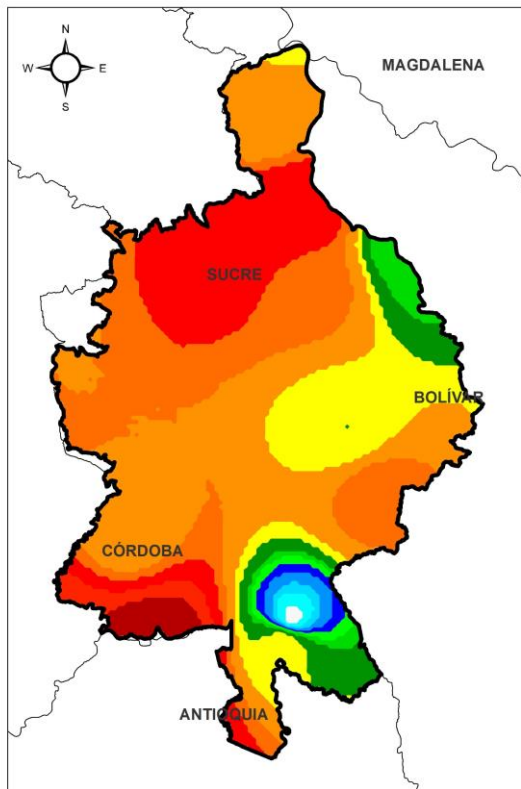
Precipitación acumulada
03/09/2022 (07:00) – 04/09/2022 (07:00).
Fuente: IDEAM

Precipitación: se observaron vientos fuertes y lluvias en toda la región, las más intensa sobre los municipios de San Benito Abad, Ayapel, Sucre(sucré) y Magangué.

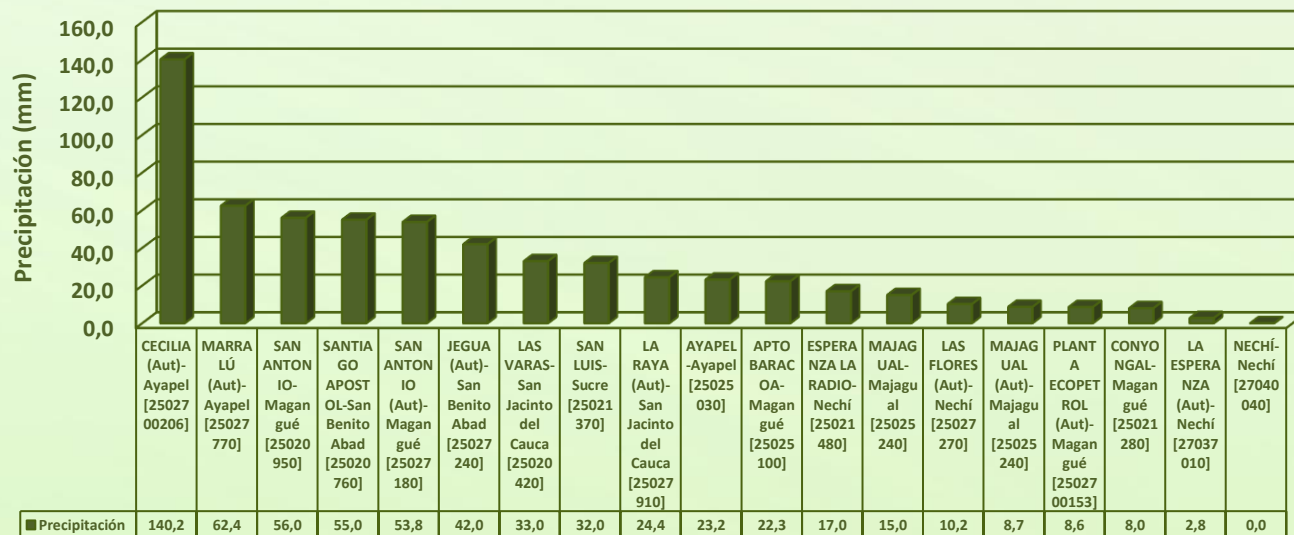
Lluvia Registrada el 03 Agosto de 2022

Temperatura: se registró una temperatura máxima de 34,8°C el día 03 de septiembre a las 16:00 horas en el municipio de San Benito Abad, y una mínima de 22,7°C en la madrugada del 04 de septiembre en el municipio de Ayapel.

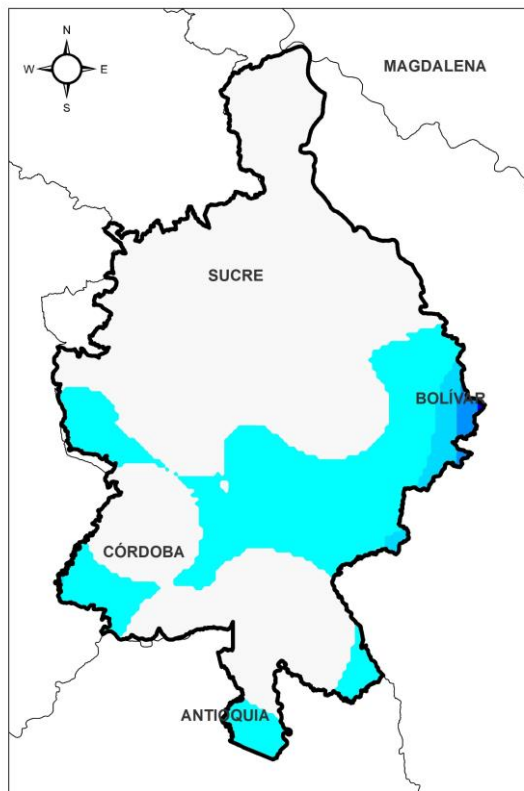
Precipitación acumulada
04/09/2022 (07:00) – 05/09/2022 (07:00).
Fuente: IDEAM

Precipitación: lluvias dispersas finalizando la madrugada del lunes.

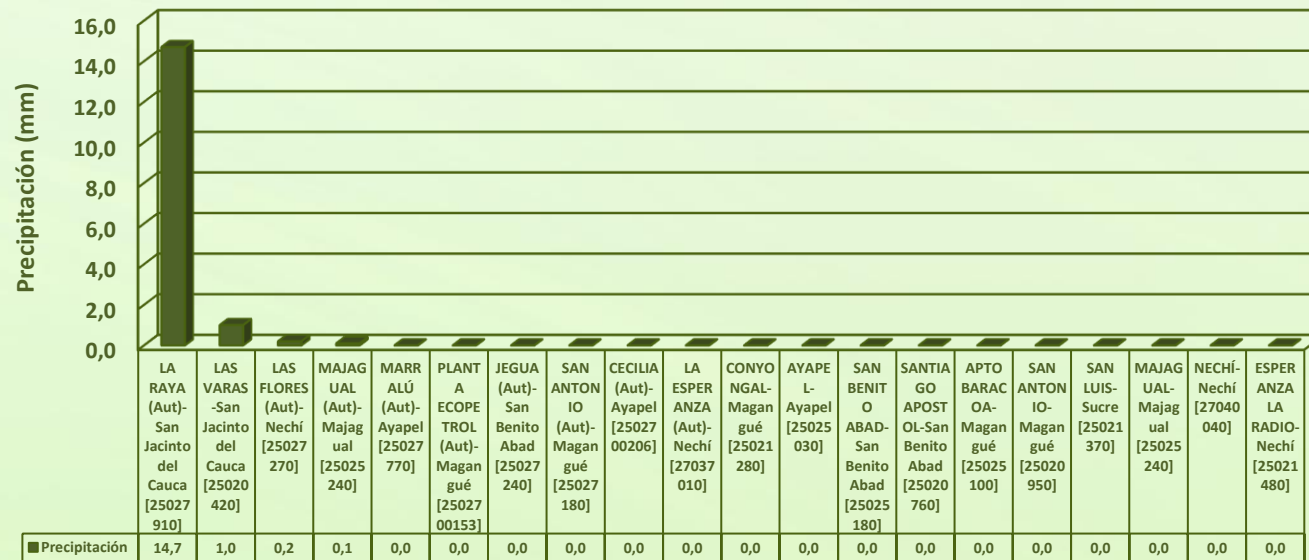
Lluvia Registrada el 04 Agosto de 2022

Temperatura: se registró una temperatura máxima de 33,4°C el día 04 de septiembre a las 16:00 horas en el municipio de Ayapel, y una mínima de 23,3°C en la madrugada del 05 de septiembre.

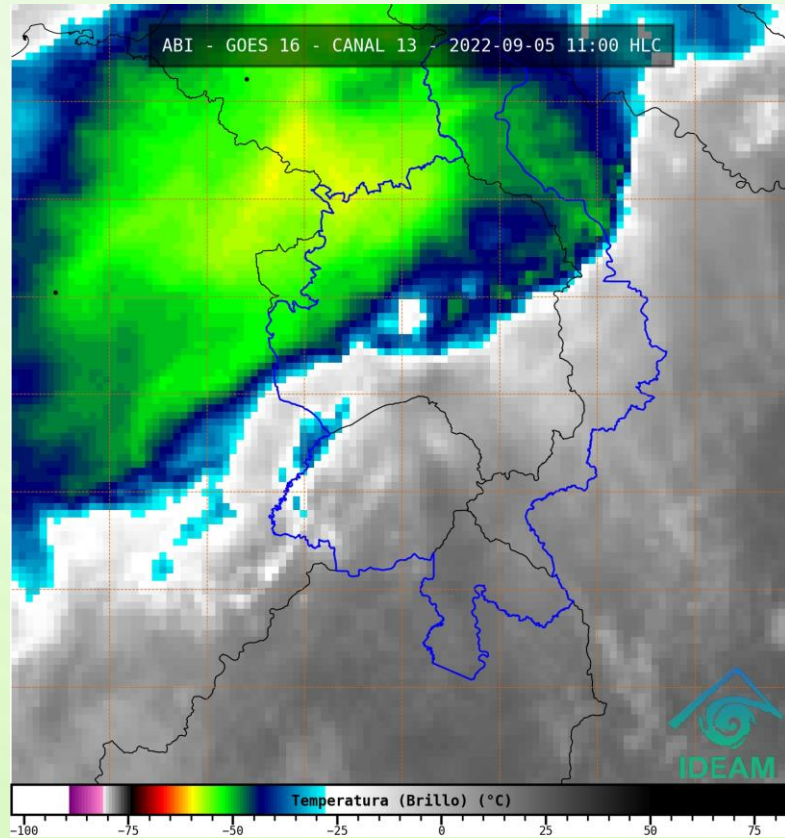
Imagen de satélite IR 11:00 HLC
Fuente: IDEAM

En las últimas horas se han observado precipitaciones dispersas sobre el territorio mojanero.

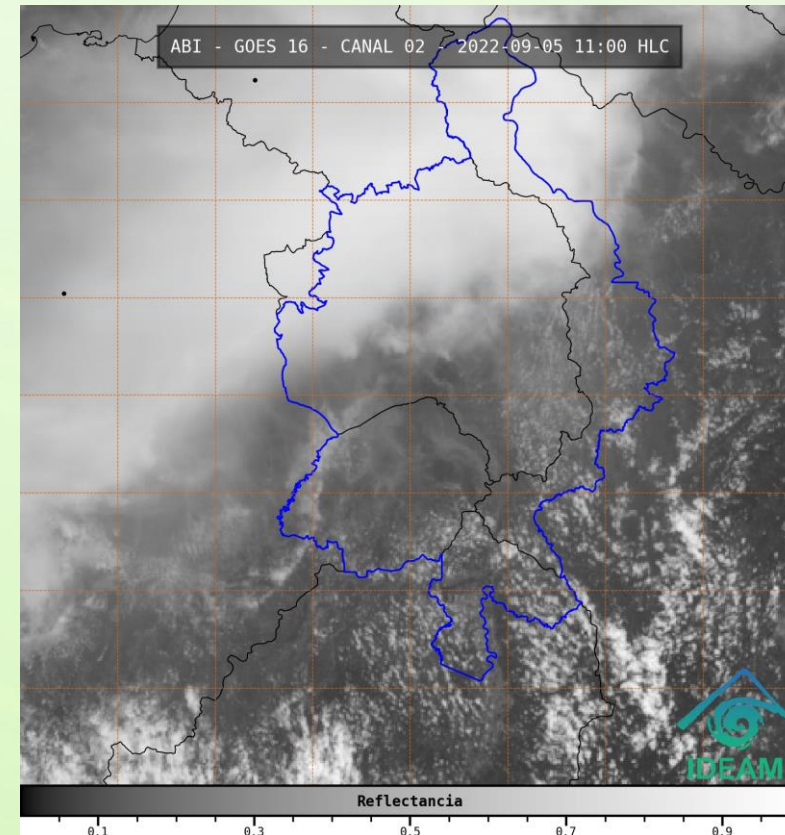
Imagen de satélite visible 11:00 HLC
Fuente: IDEAM

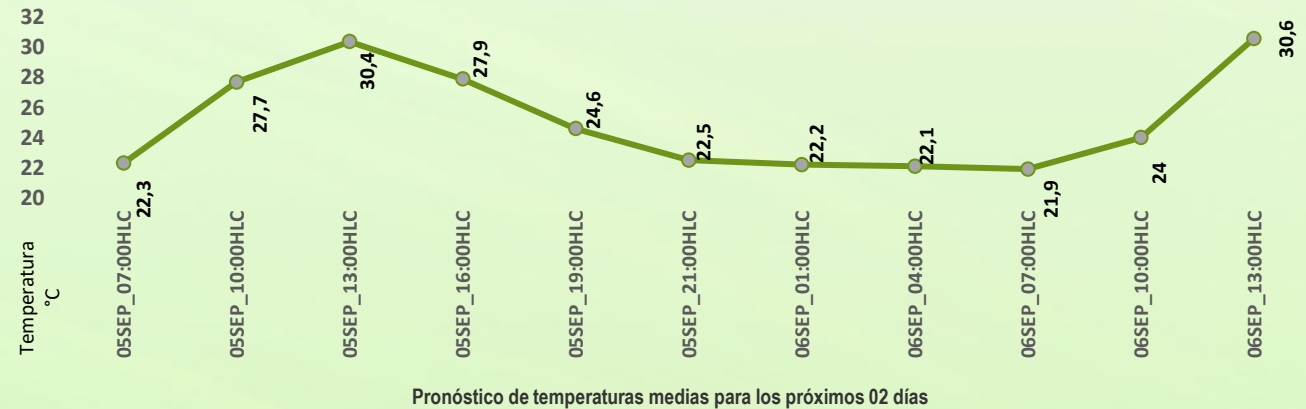
PRONÓSTICO PARA EL LUNES 05 DE SEPTIEMBRE

Precipitación: se prevé una tarde seca y una noche con llluvias tanto en el territorio mojanero, como en las cuencas del Alto San Jorge, Bajo Cauca, Bajo Magdalena y Bajo Nechí.

Temperatura: las temperaturas máximas oscilarán entre los 29°C y 30°C y las mínimas entre los 23°C y 25°C. Las sensaciones térmicas máximas estimadas oscilarán entre los 32°C y 34°C.

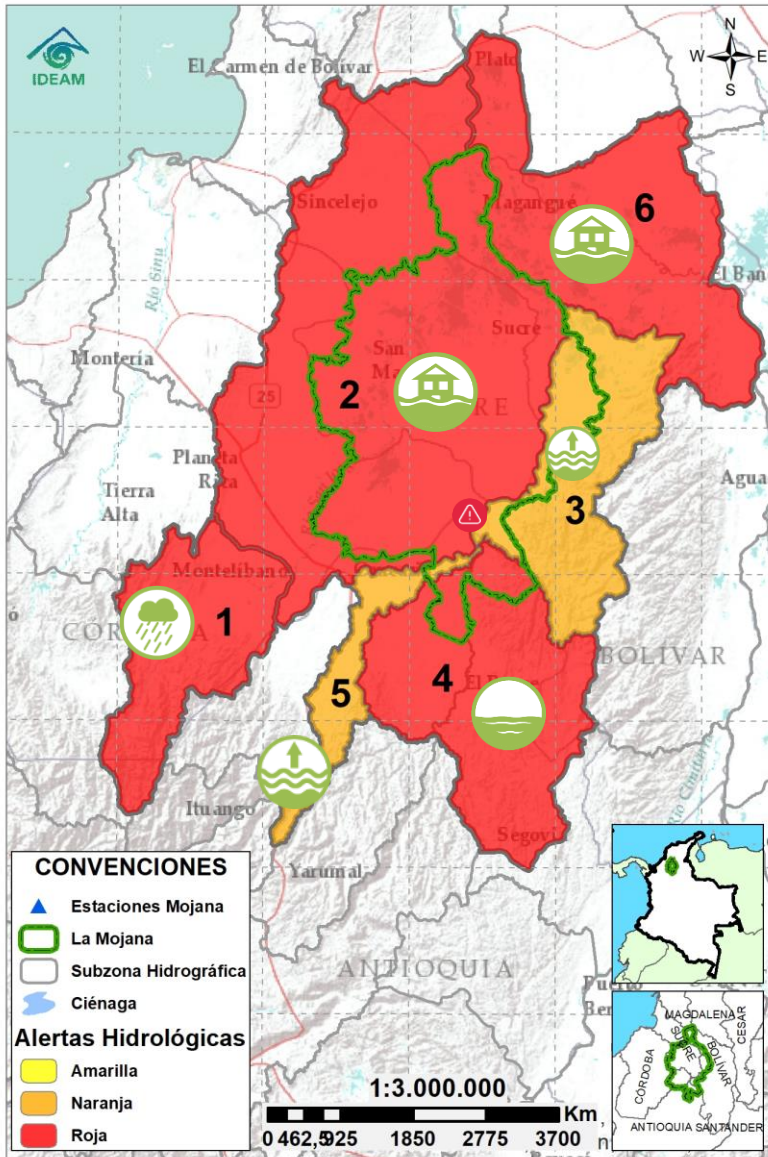
Condiciones hidrológicas antecedentes para el 04/09/2022

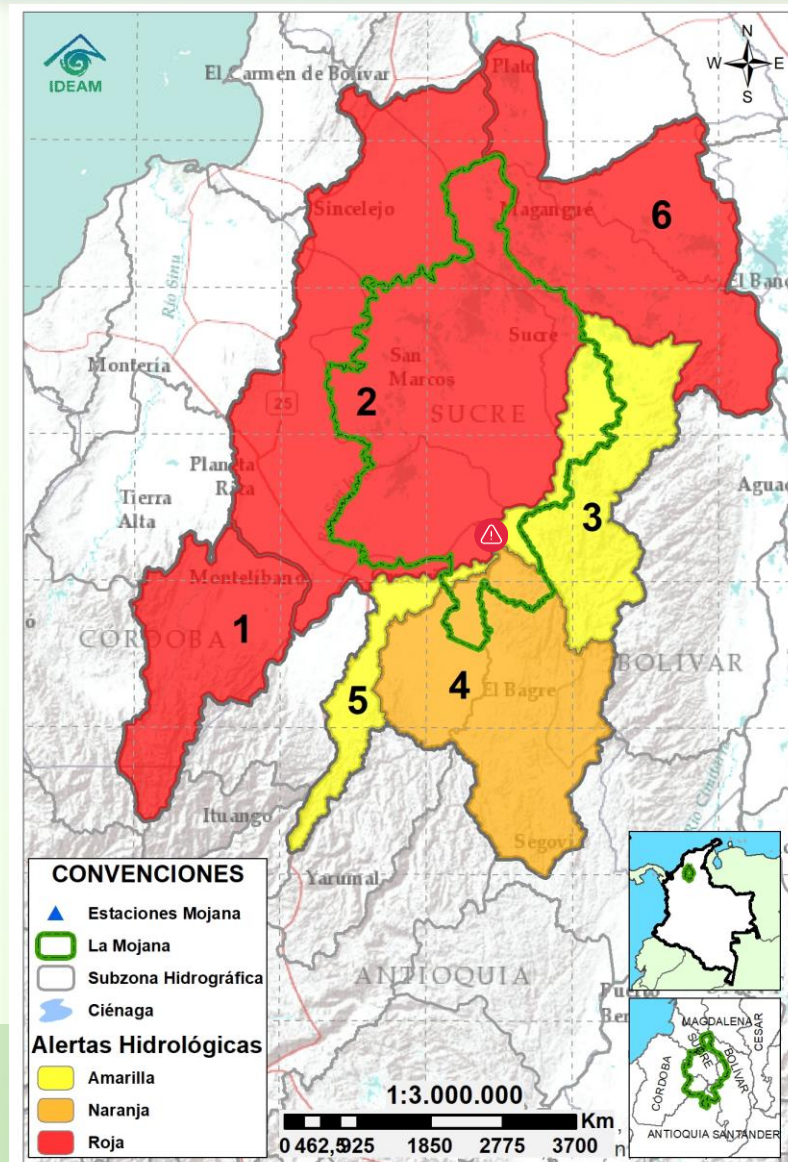
Descripción condiciones hidrológicas: alerta roja en el alto San Jorge ante la ocurrencia de crecientes, con especial atención al río San Pedro y su tránsito hacia el río San Jorge en el tramo Montelíbano-La Apartada. El Bajo Nechí se tiene en alerta naranja, con probabilidad de incrementos en sus aportantes; especialmente en los municipios de Segovia, Zaragoza y El Bagre. Por su parte, el río Cauca, se tiene en alerta amarilla desde Valdivia hasta Pinillos ante el aumento de niveles registrado a lo largo del fin de semana, se prevé que para el tramo Valdivia-Nechí se dé el descenso de niveles a lo largo del día.

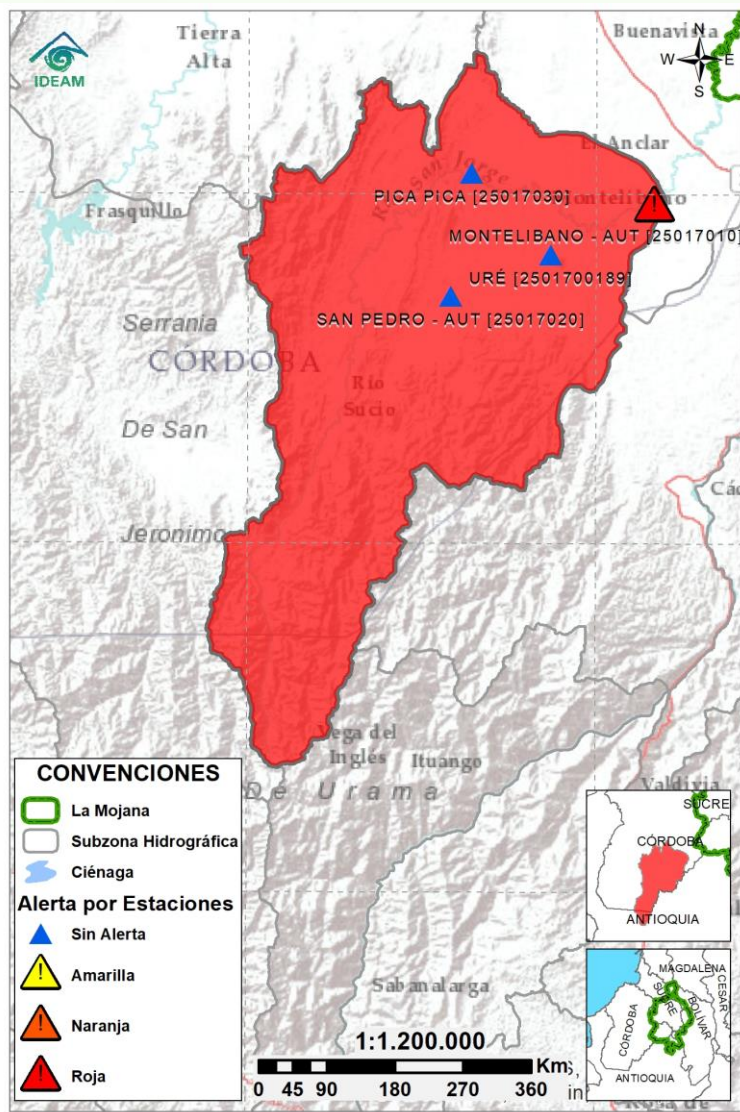
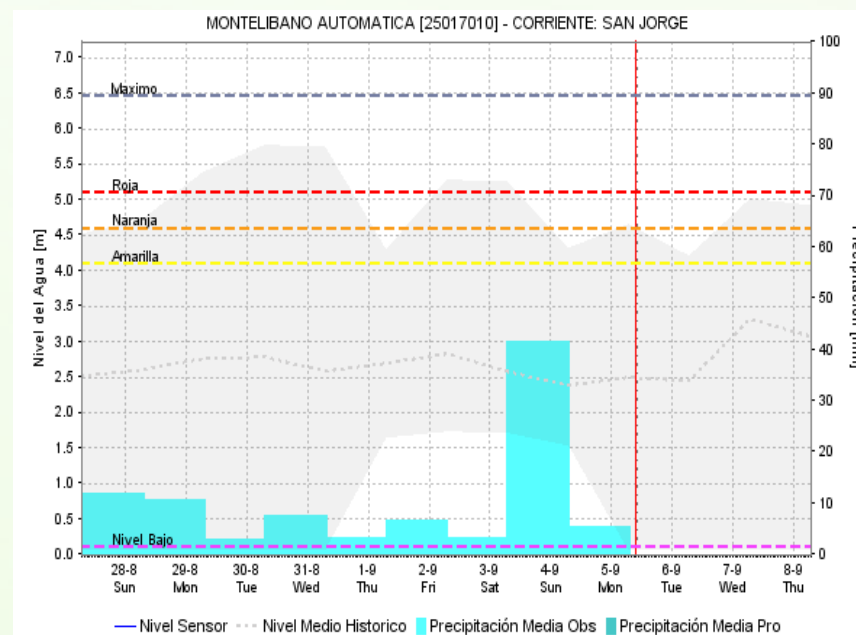
2.2.1 SUBZONA HIDROGRÁFICA DEL RÍO SAN JORGE CUENCA ALTA

Crecientes en el alto San Jorge y en sus aportantes con especial atención al río San Pedro y su tránsito hacia el río San Jorge en su recorrido por Montelíbano.

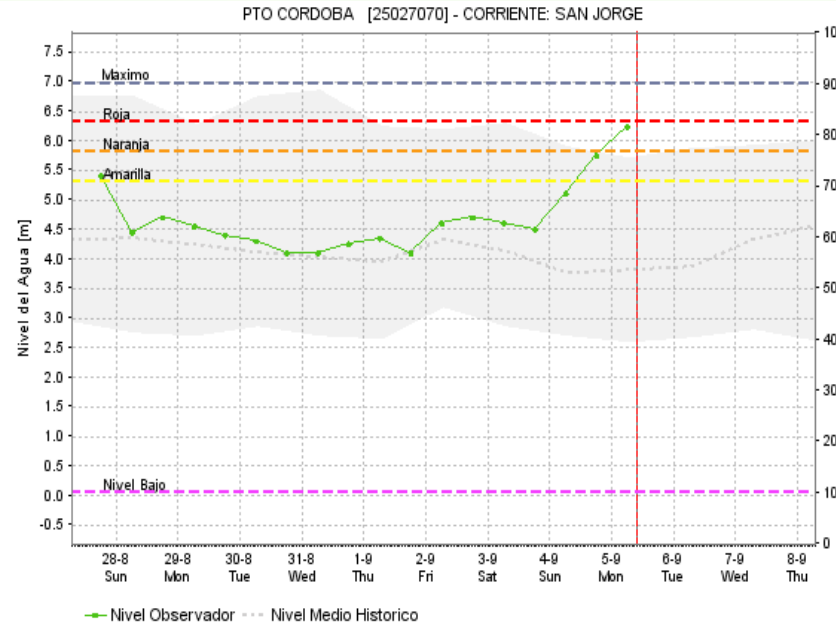
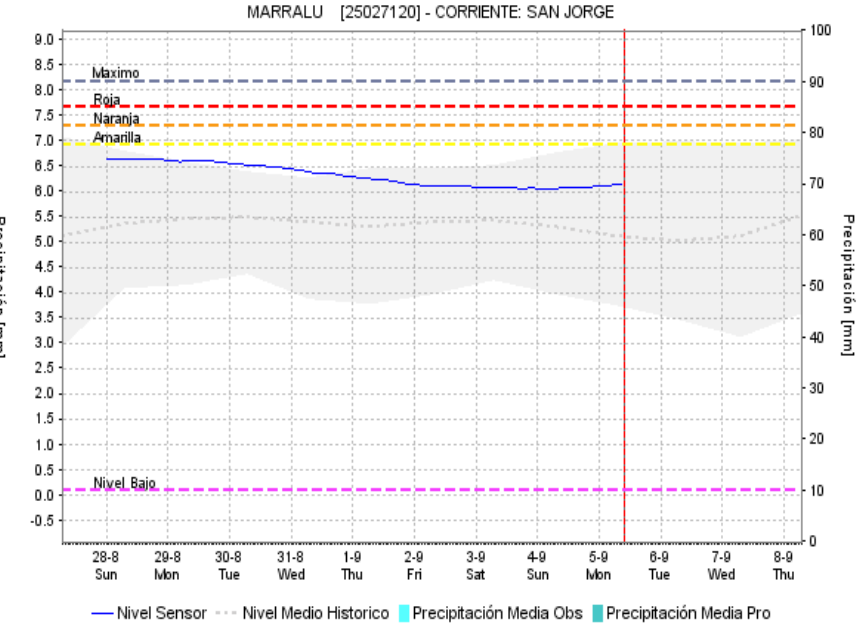
2.2.2 SUBZONA HIDROGRÁFICA DEL RÍO SAN JORGE CUENCA BAJA

Subzona hidrográfica	Alerta	Descripción
Cuenca baja del río San Jorge		Tránsito de creciente en el río San Jorge en el tramo La Apartada-Ayapel. Persistencia de inundaciones debido a: <i>i</i>) ingreso del Cauca por el sector Caregato, drenando hacia los caños Gil, Rabón, San Matías y Vioria en los municipios de San Jacinto del Cauca (Bolívar), Ayapel (Córdoba), Guaranda y San Benito Abad (Sucre), <i>ii</i>) muy altos niveles en el río San Jorge (norte de Ayapel-Magangué), así como en los caños Mojana y Pancegüita (Majagual y Sucre) y <i>iii</i>) efecto de remanso del Brazo de Loba en la desembocadura del río Cauca, generando incremento del río y del sistema cenagoso. Nota (11/08/2022): en el municipio de Sucre, altos niveles en la ciénaga del Totumo; especial atención en las poblaciones asentadas en los caños Mojana y Pancegüita.

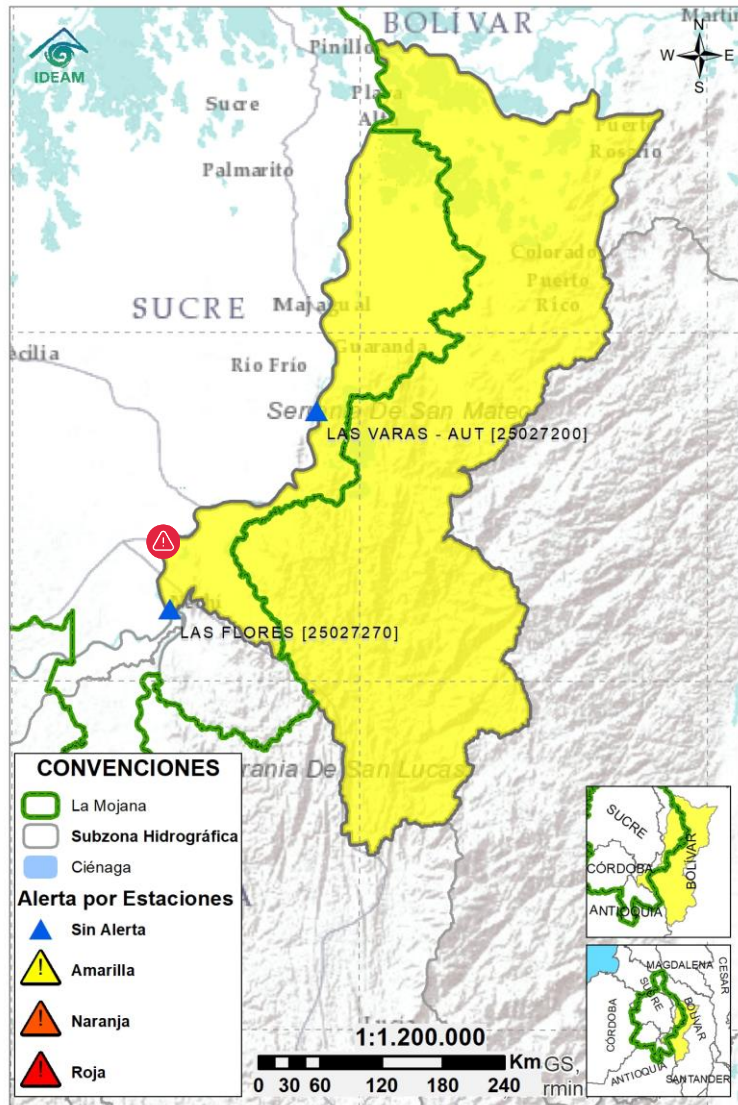
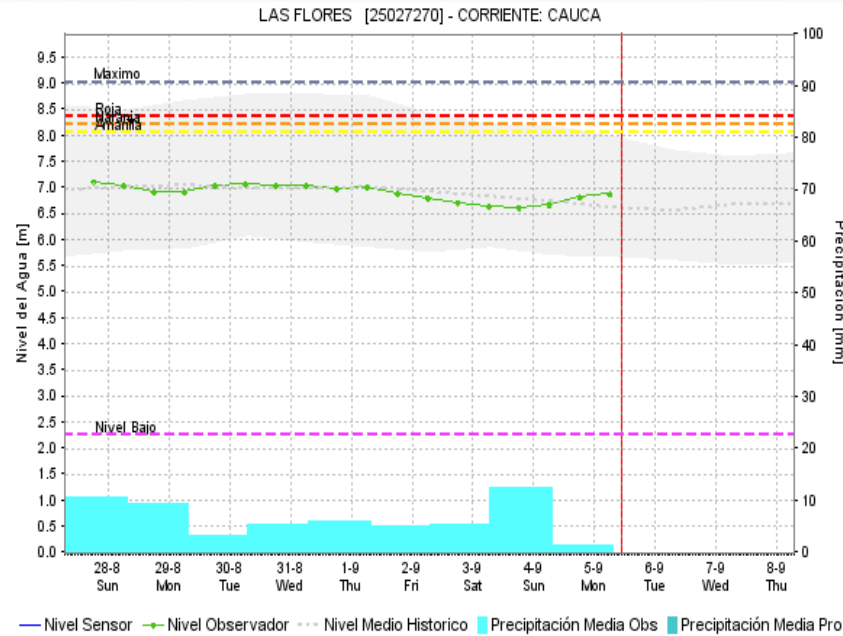
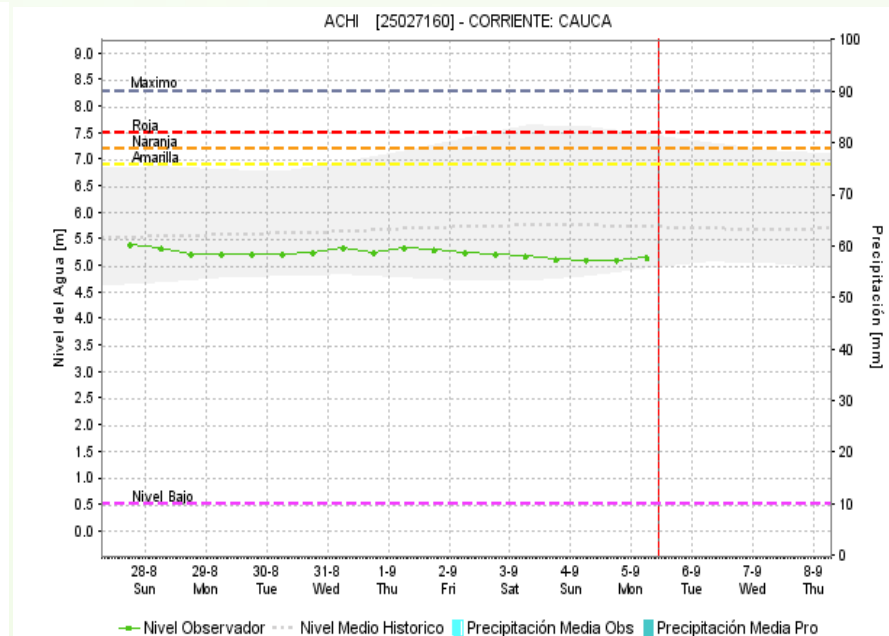
2.2.3 DIRECTOS AL BAJO CAUCA - CIÉNAGA LA RAYA ENTRE EL RÍO NECHÍ Y EL BRAZO DE LOBA

Ascenso ligero del Bajo Cauca, tramo Nechí-Pinillos. Alerta roja puntual en el sector Caregato (San Jacinto del Cauca), por persistencia de ingreso del río Cauca hacia el Bajo San Jorge.

Alerta puntual en el sector Caregato (San Jacinto del Cauca), por persistencia del ingreso del río Cauca hacia el Bajo San Jorge. Nota (27/08/2021): rompimiento del dique marginal del río Cauca en el sector Cara de Gato, generando ingreso de agua hacia el Bajo San Jorge. Emergencia activa hasta la fecha.

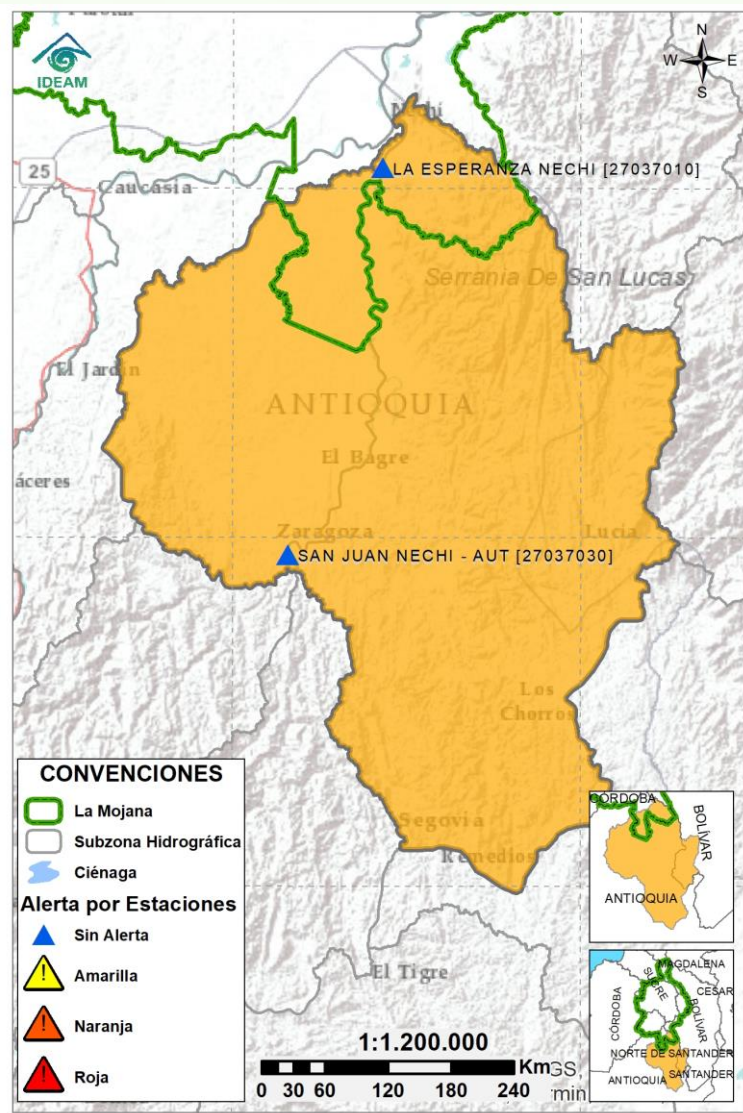
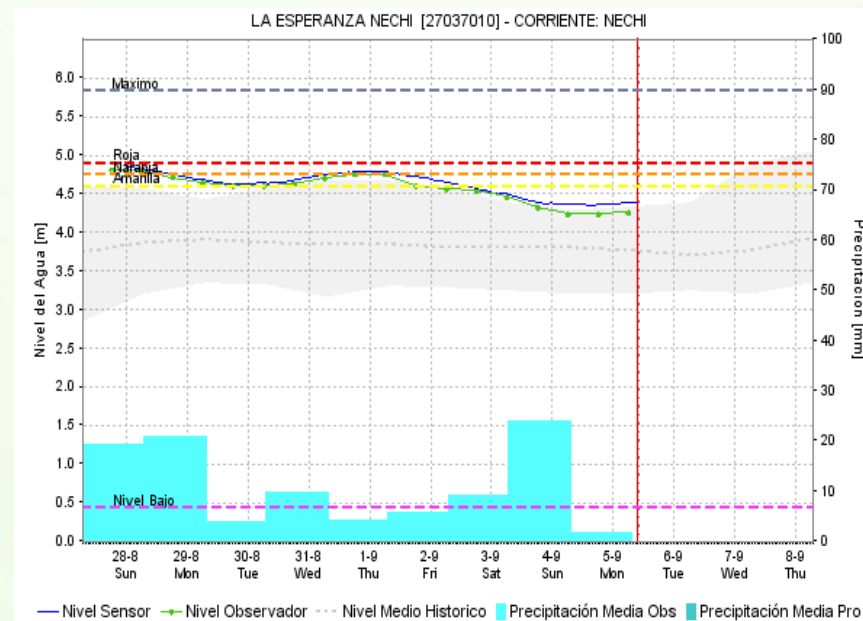
2.2.4 SUBZONA HIDROGRÁFICA DEL RÍO NECHÍ CUENCA BAJA

Niveles estables en el río Nechí, a la altura de la cabecera municipal de Nechí; sin embargo, se tiene probabilidad de incrementos en sus aportantes a partir de la noche, con especial atención a los municipios de Segovia, Zaragoza y El Bagre.

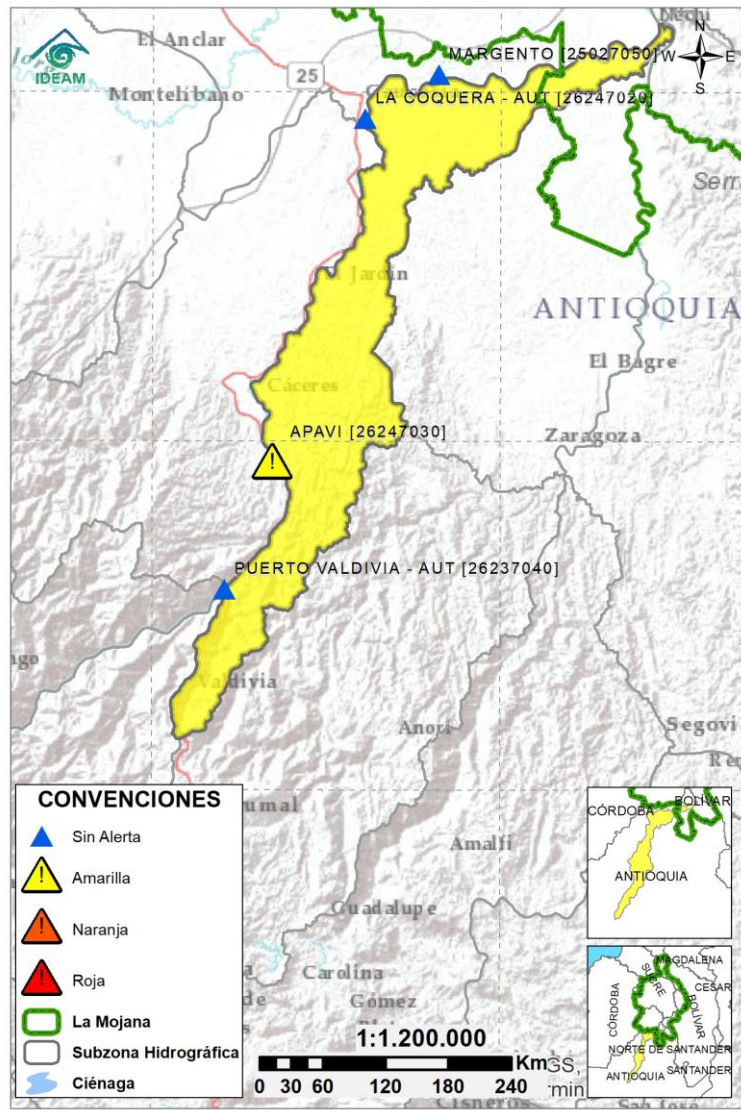
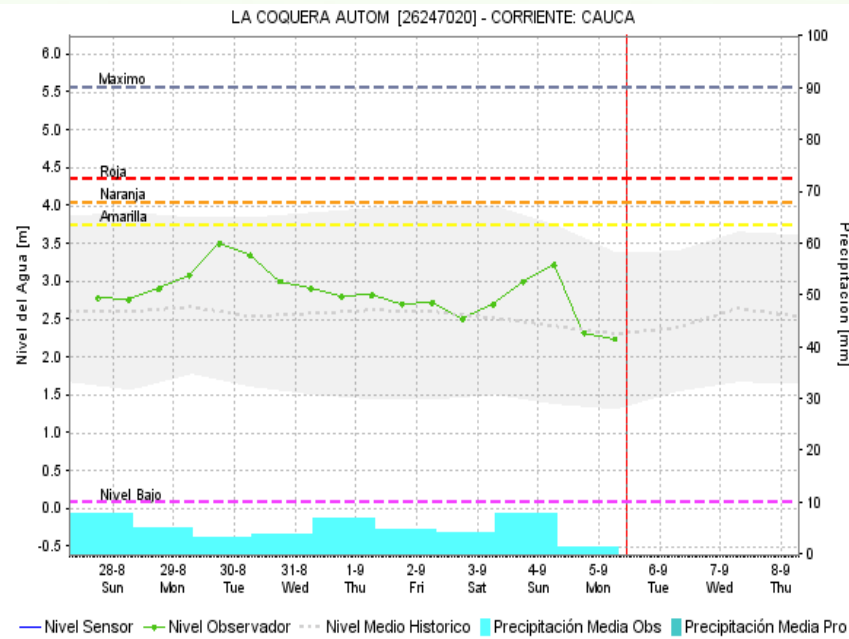
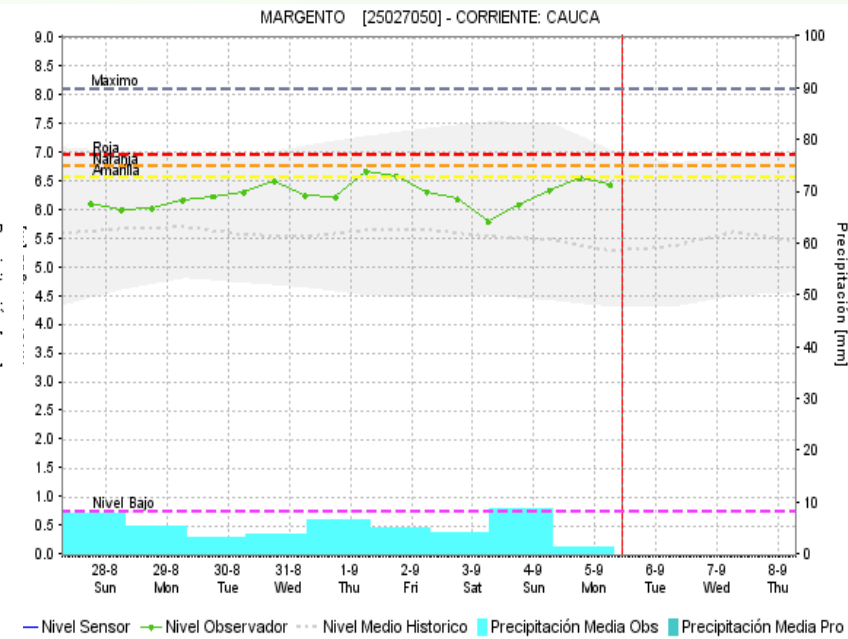
2.2.5 DIRECTOS AL CAUCA ENTRE PTO. VALDIVIA Y RÍO NECHÍ

Subzona hidrográfica	Alerta	Descripción
Directos al Cauca entre Pto. Valdivia y río Nechí	▲ Amarilla	Descenso del río Cauca desde Valdivia hasta Nechí, condición predominante para el día.

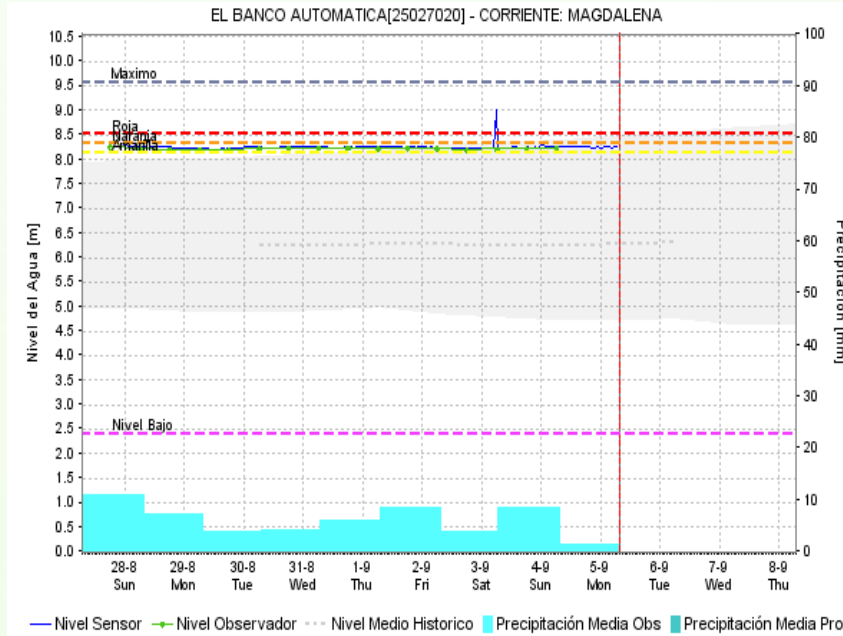
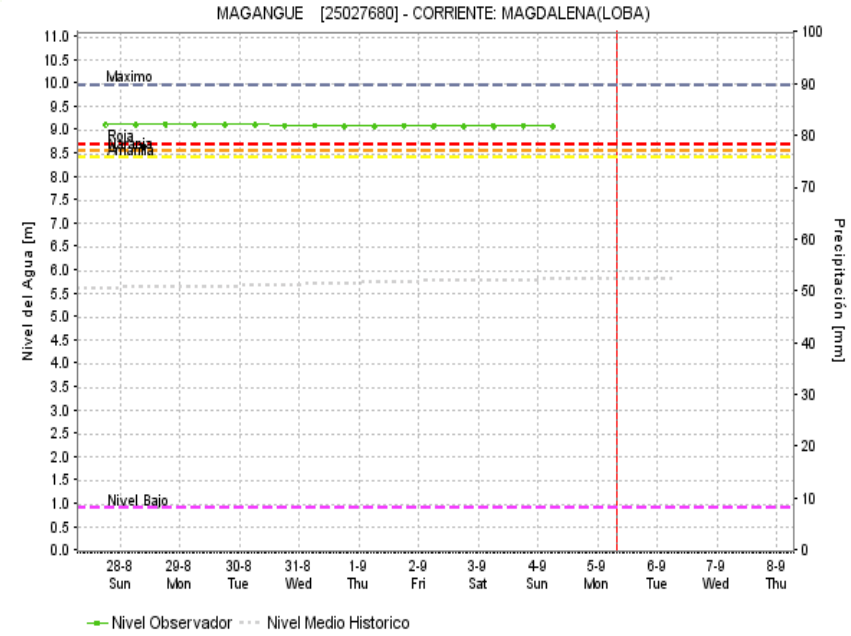
2.2.6 DIRECTOS AL BAJO MAGDALENA ENTRE EL BANCO Y EL PLATO

Subzona hidrográfica	Alerta	Descripción
Directos Bajo Magdalena entre el Banco y el Plato		Persistencia de muy altos niveles en descenso en el río Magdalena, en el Brazo de Loba (municipios de Magangué y Cicuco) y en el Brazo de Mompós (Mompós, San Zenón, Talaiga Nuevo, Santa Ana y Santa Bárbara de Pinto). Especial atención en los municipios de Hatillo de Loba, El Banco, Pinillos, Magangué, Santa Ana y Plato. Inundaciones en amplias zonas del municipio de Magangué.
		Nota (13/07/2022): Inundación en el municipio San Martín de Loba-corregimiento de Chimi, Plan Bonito, Papayal, Playitas, vereda San Pablo.
